RESTAURÁTORSKÁ DOKUMENTACE

Restaurátorský průzkum, záměr a dokumentace statika

**tří kamenných soch na hlavním průčelí
budovy Státní opery v Praze**

Září 2017

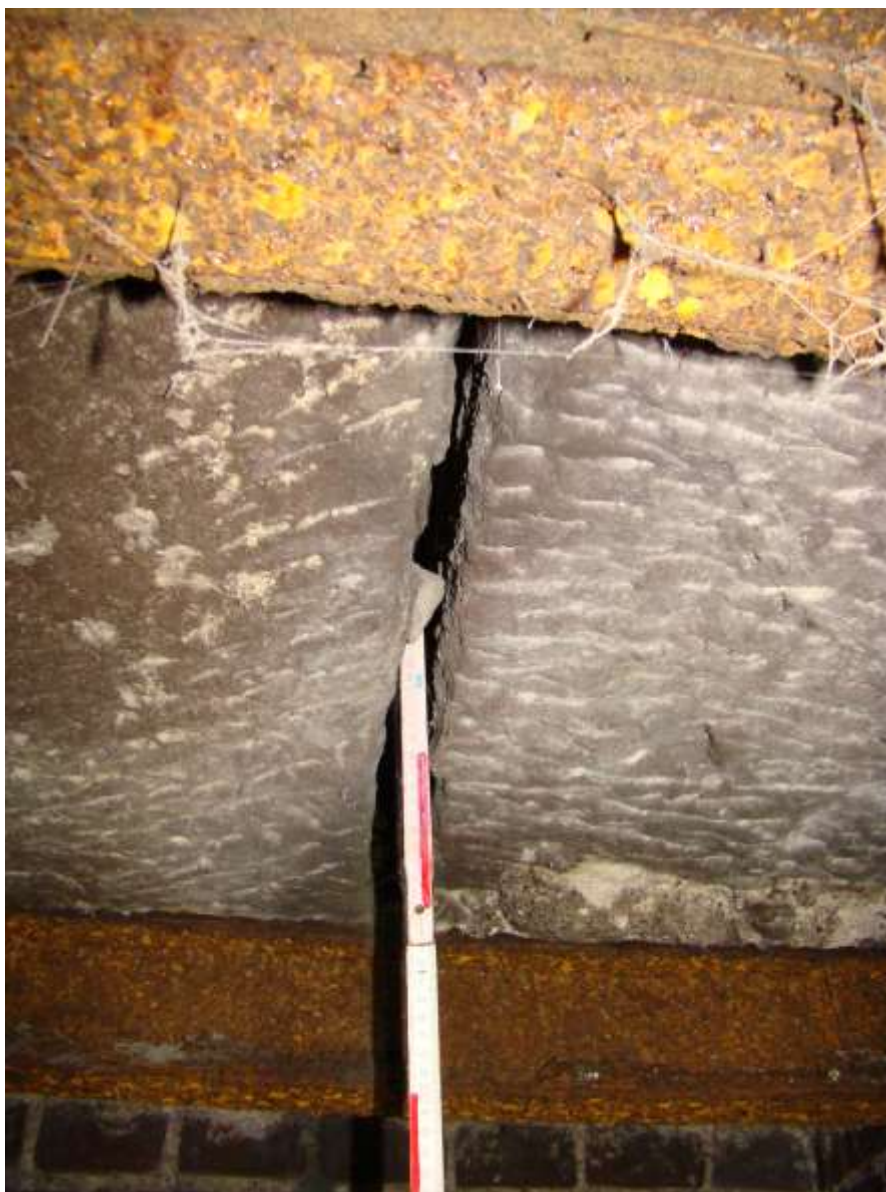
Svislá spára mezi kameny základu sousoší (Dionýsa)

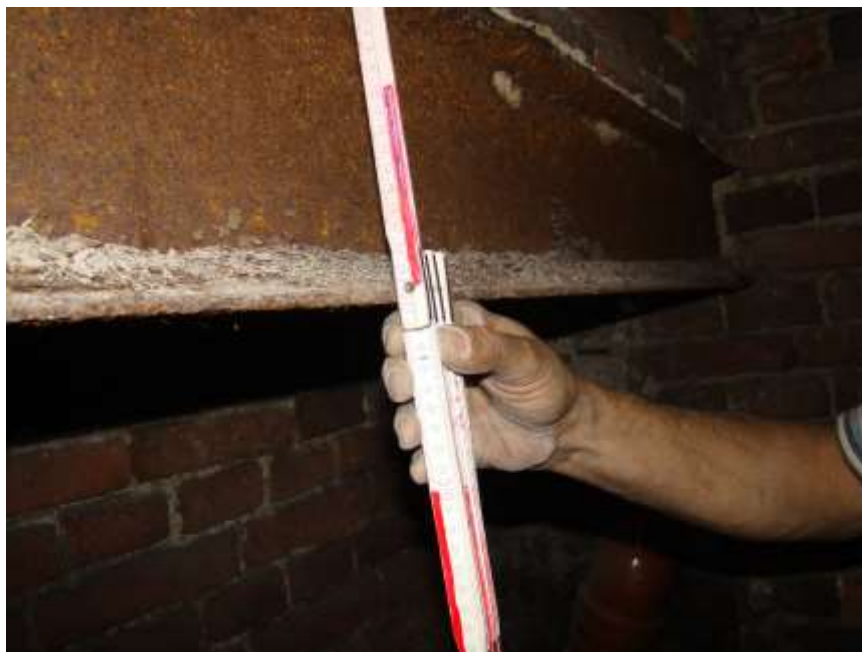
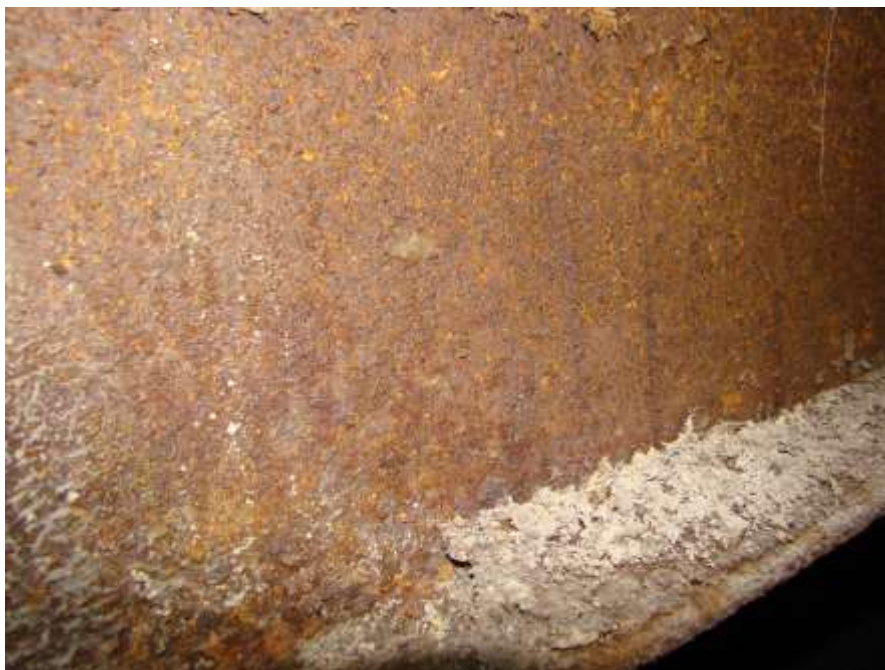
Na ocelových průvlacích je zjevná elektrochemická koroze. Koroze je na obnažených plochách, tj. na dolní pásnici, stojině středního průvlaku. Tloušťka zkorodované vrstvy je nestejná.

Ocelové průvlaky – mechanické očištění povrchu. Kontrola úbytku materiálu s následným posouzením únosnosti. Antikorozní ochrana. Případné zvýšení únosnosti vyztužením.

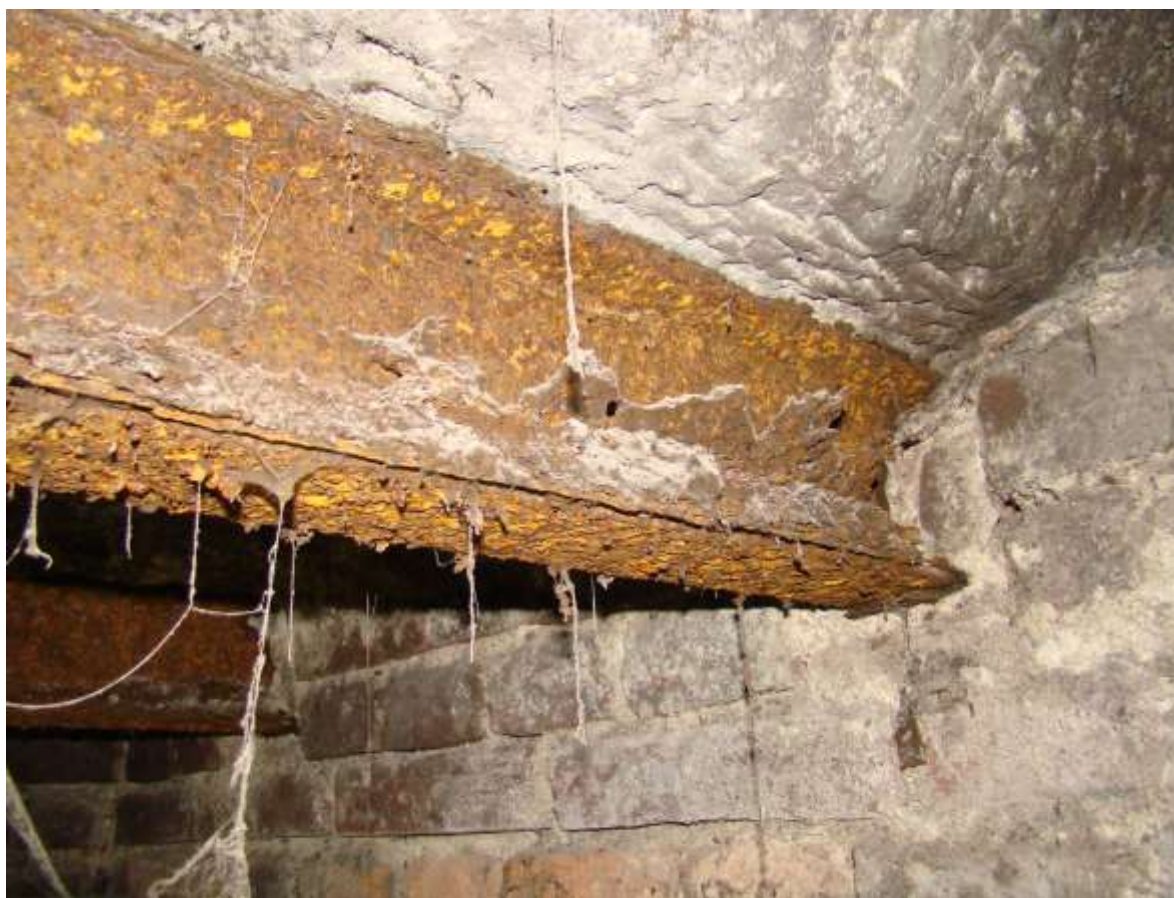
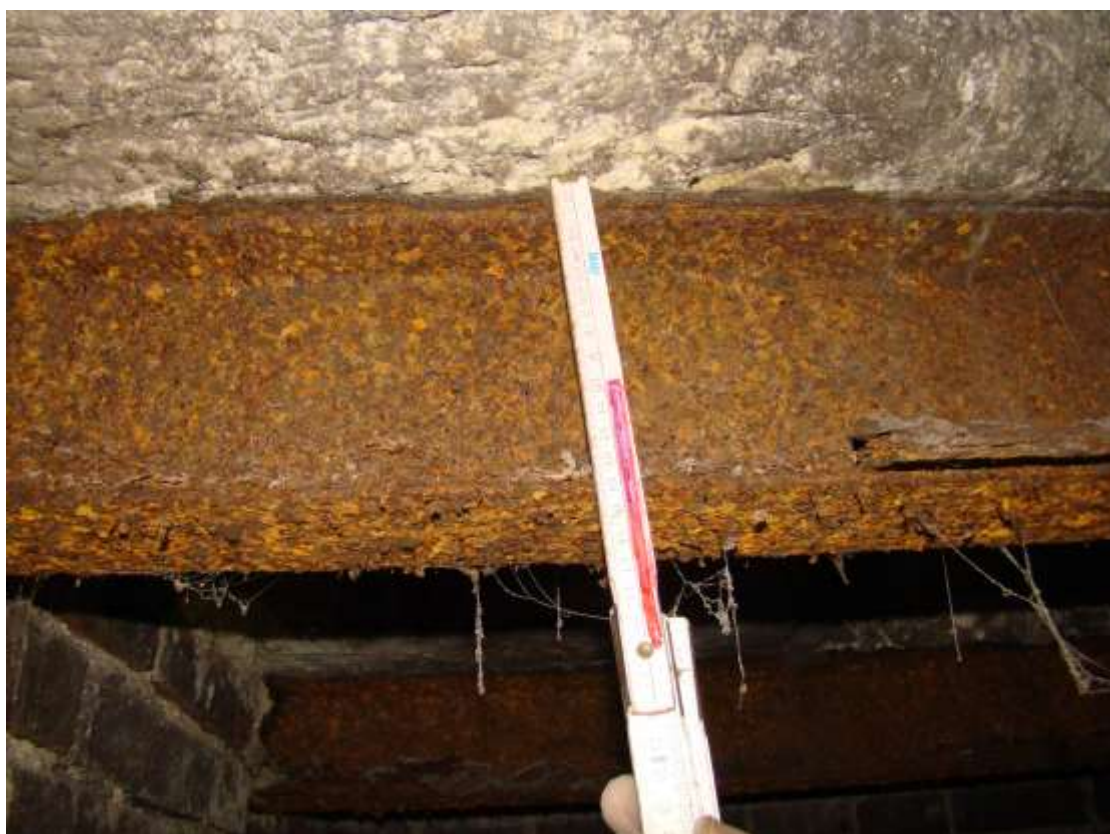
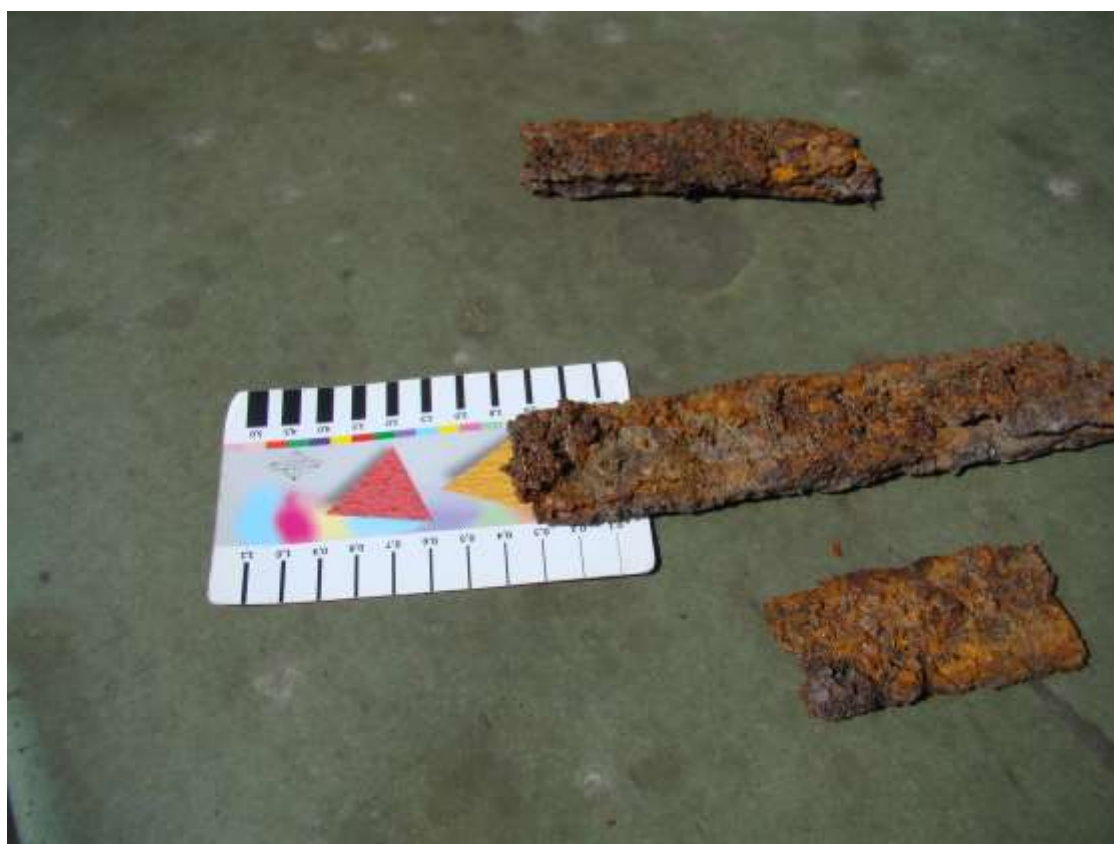
Na ocelových příčných trámcích je zjevná **ROZSÁHLÁ** elektrochemická **koroze**. Nosníky jsou napadeny v po celém povrchu. Dochází k plošnému odlupování zkorodovaných vrstev. Zkorodované vrstvy je možno lehce snímat.

Komora pod sousoším je nedostatečně provětrávána. V minulosti byl přes komoru veden otevřený dešťový žlabový svod od zaatikového žlabu do vnitřního dešťového svodu. Trvalá invazivní vlhkost, kondensující na chladném povrchu, umožnila vznik elektrochemické koroze.

Příčné trámký – nahradit souběžně vloženými korozivně ošetřenými ocelovými nosníky. Po zajištění kontaktu s kamennými prvky sousoší (maltové lože, klíny, podložky) demontáž původních.

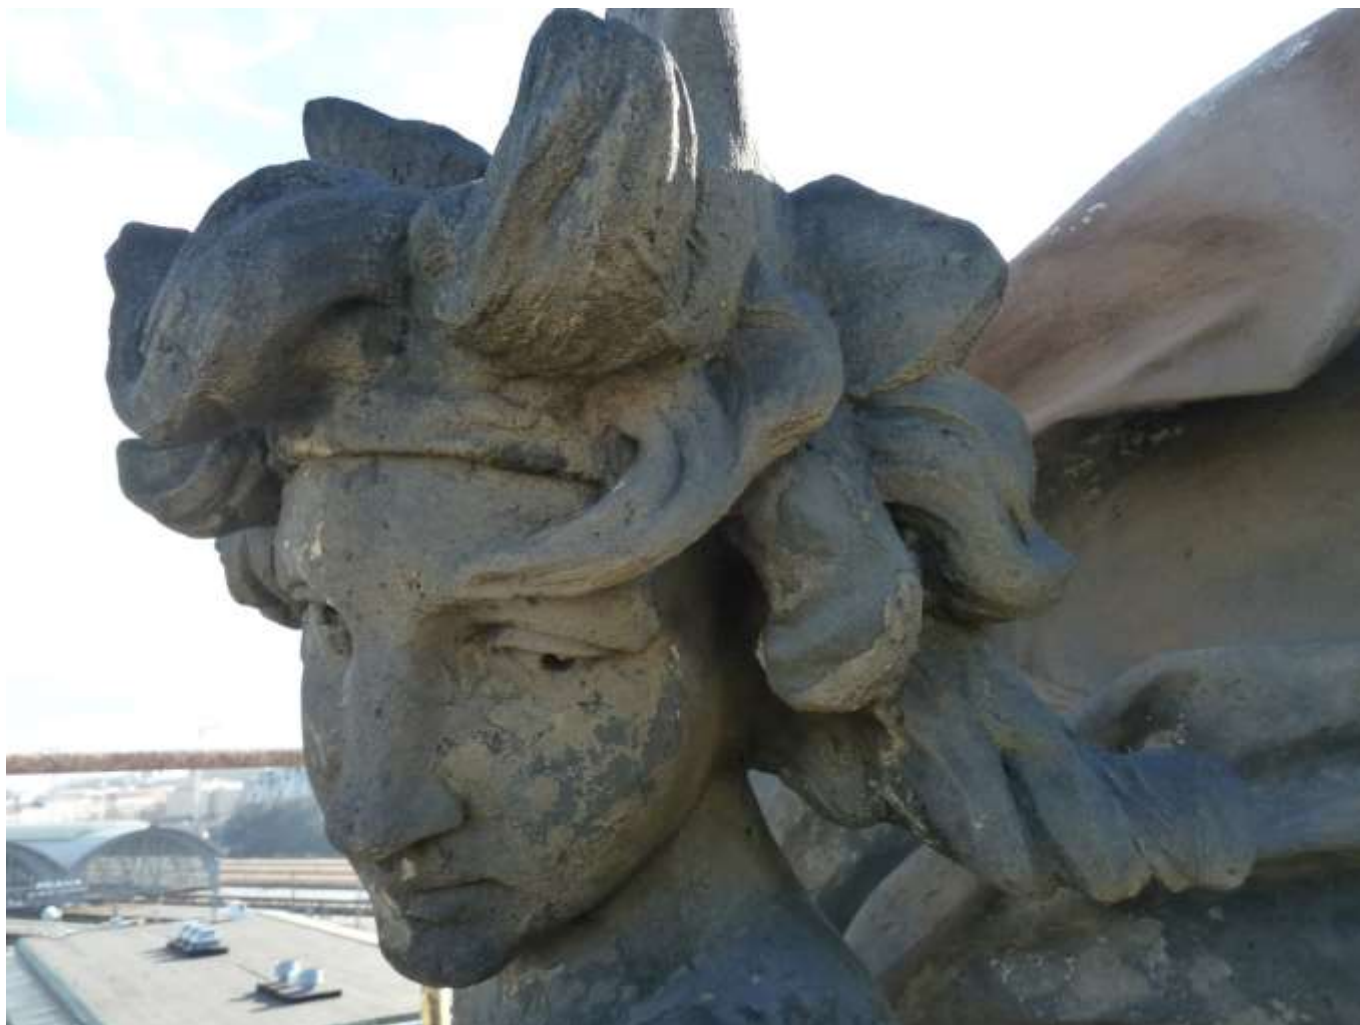
Sousoší Alegorie Dionýsa.
Fragment barevného sjednocení světlým okrovým nátěrem v obličejové části.

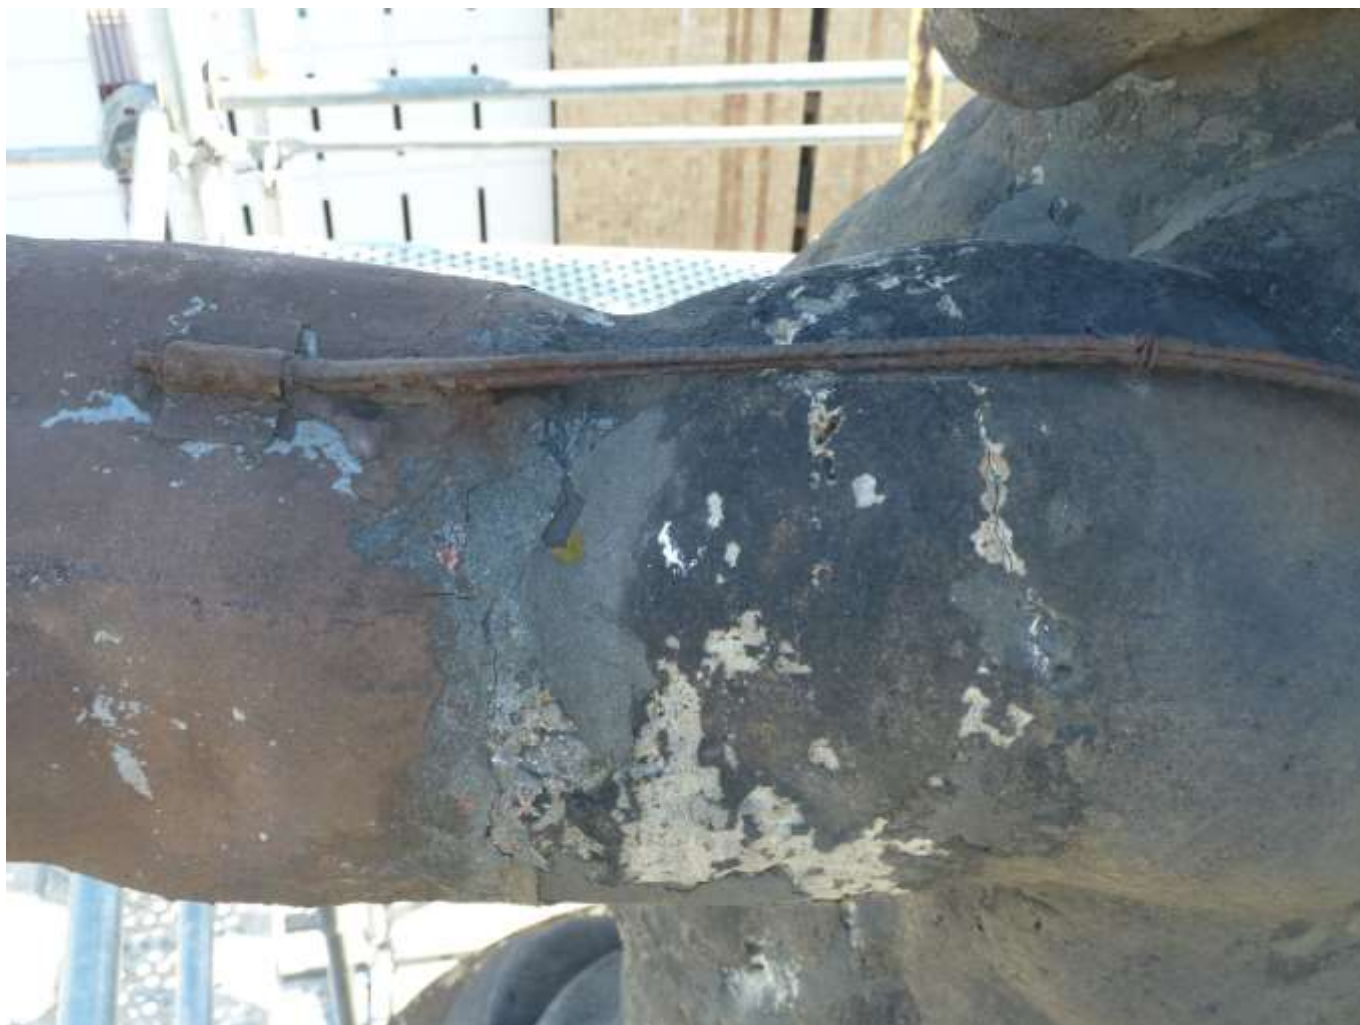
Sousoší Alegorie Dionýsa.

V kameni jsou zřetelné praskliny, trhliny pronikající do hloubky kamene. Výrazná prasklina je v levém rameni, cca 10 cm od vsazené kovové ruky.

Levé rameno sochy. Detail místa napojení ruky ze zinkového plechu. Prasklina v rameni kamenné části sochy, vzniklá pravděpodobně korozi vnitřní železné kotvy.

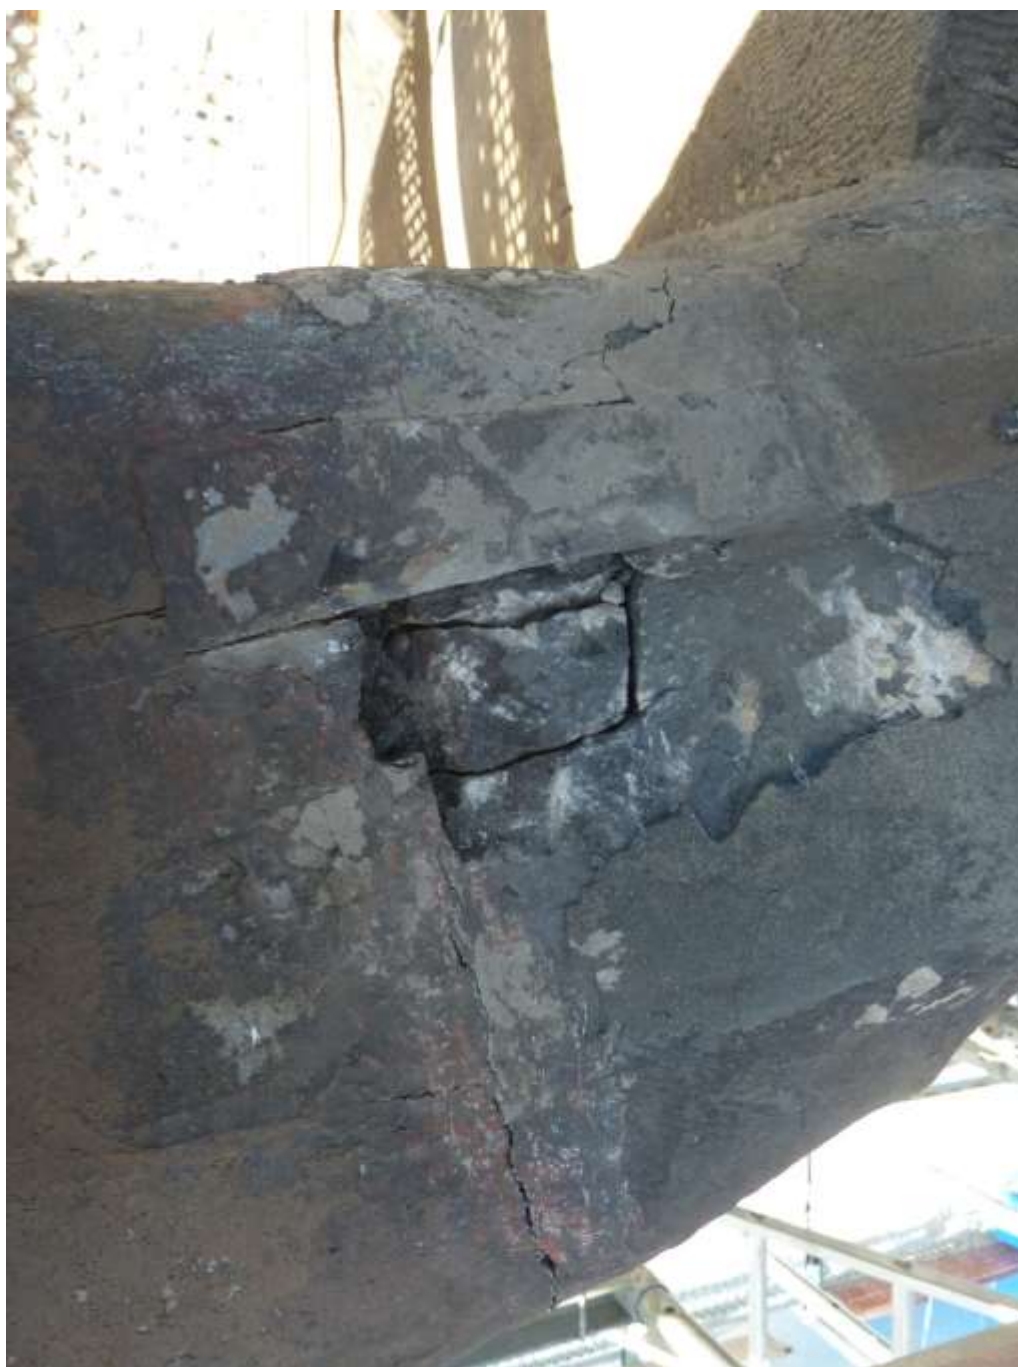
Sousoší Alegorie Dionýsa.

Plechové části modelace jsou do kamene sochy zajištěny pomocí vnitřní ocelové konstrukce zapuštěné v kameni a podpořeny vnějšími železnými pásovými kotvami. Tyto pásy byly pravděpodobně osazeny až v průběhu expozice, aby zabránily dalšímu poklesu a patrným deformacím plechových prvků v kontaktní ploše s kamenem. Tyto ocelové pásy jsou částečně zkorodované. Koroze vnitřních konstrukcí způsobuje místy praskliny v kameni a uvolnění spoje – sednutí kotvícího místa draperie.

Místo napojení drapérie ze zinkového plechu. Prasklina v kameni vzniklá korozí vnějších pásových kotev.

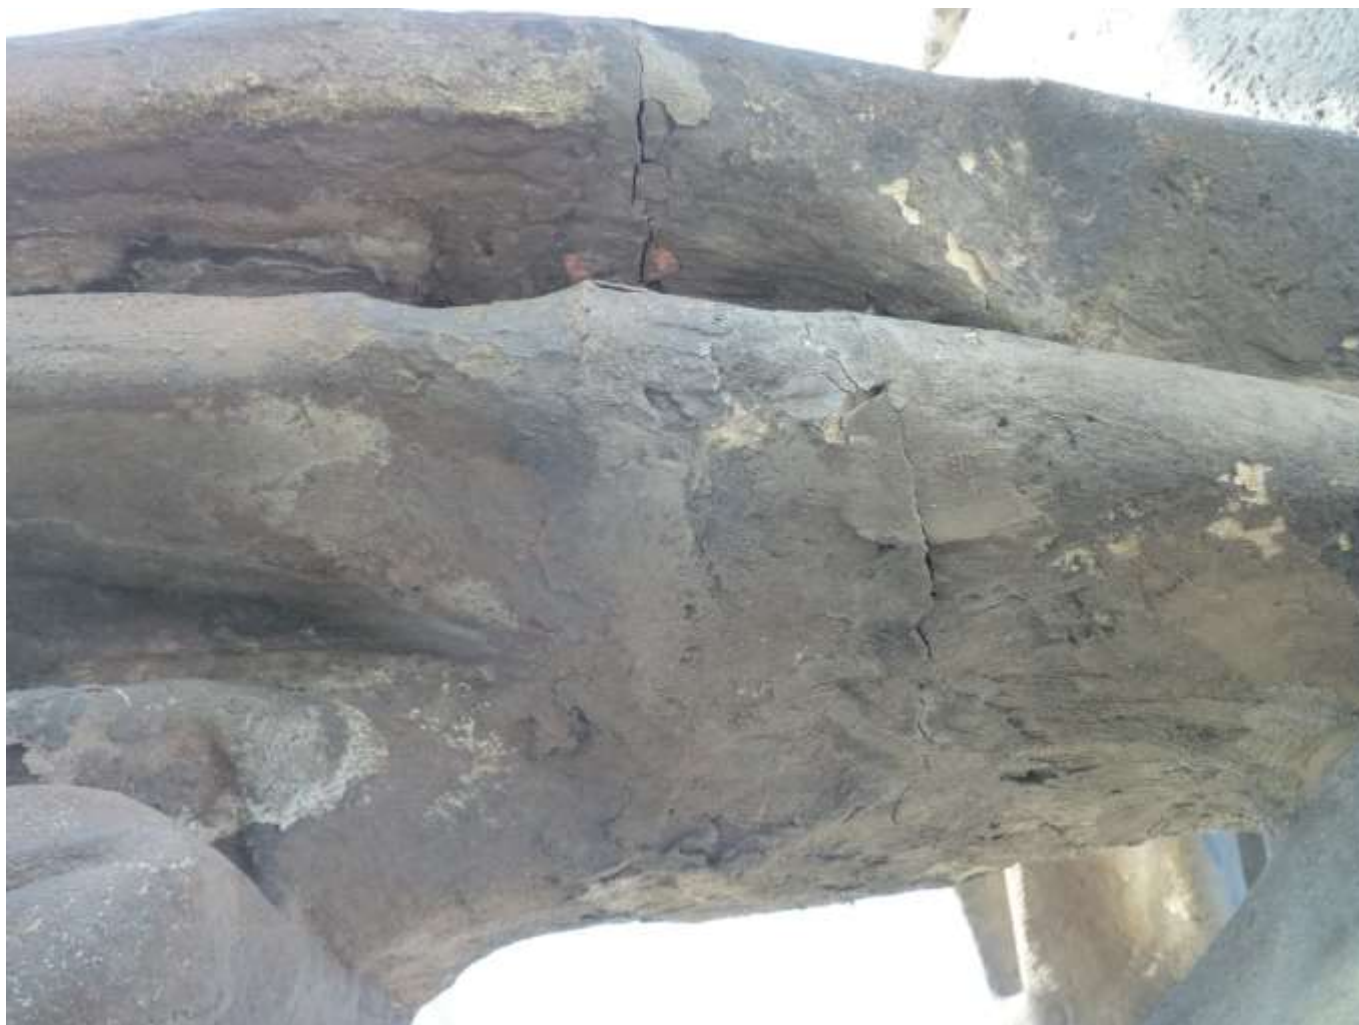
Sousoší Alegorie Dionýsa.
Detail napojení části drapérie ze zinkového plechu. Napojení včetně degradované kamenné části
přetaženo cementovým tmelem.

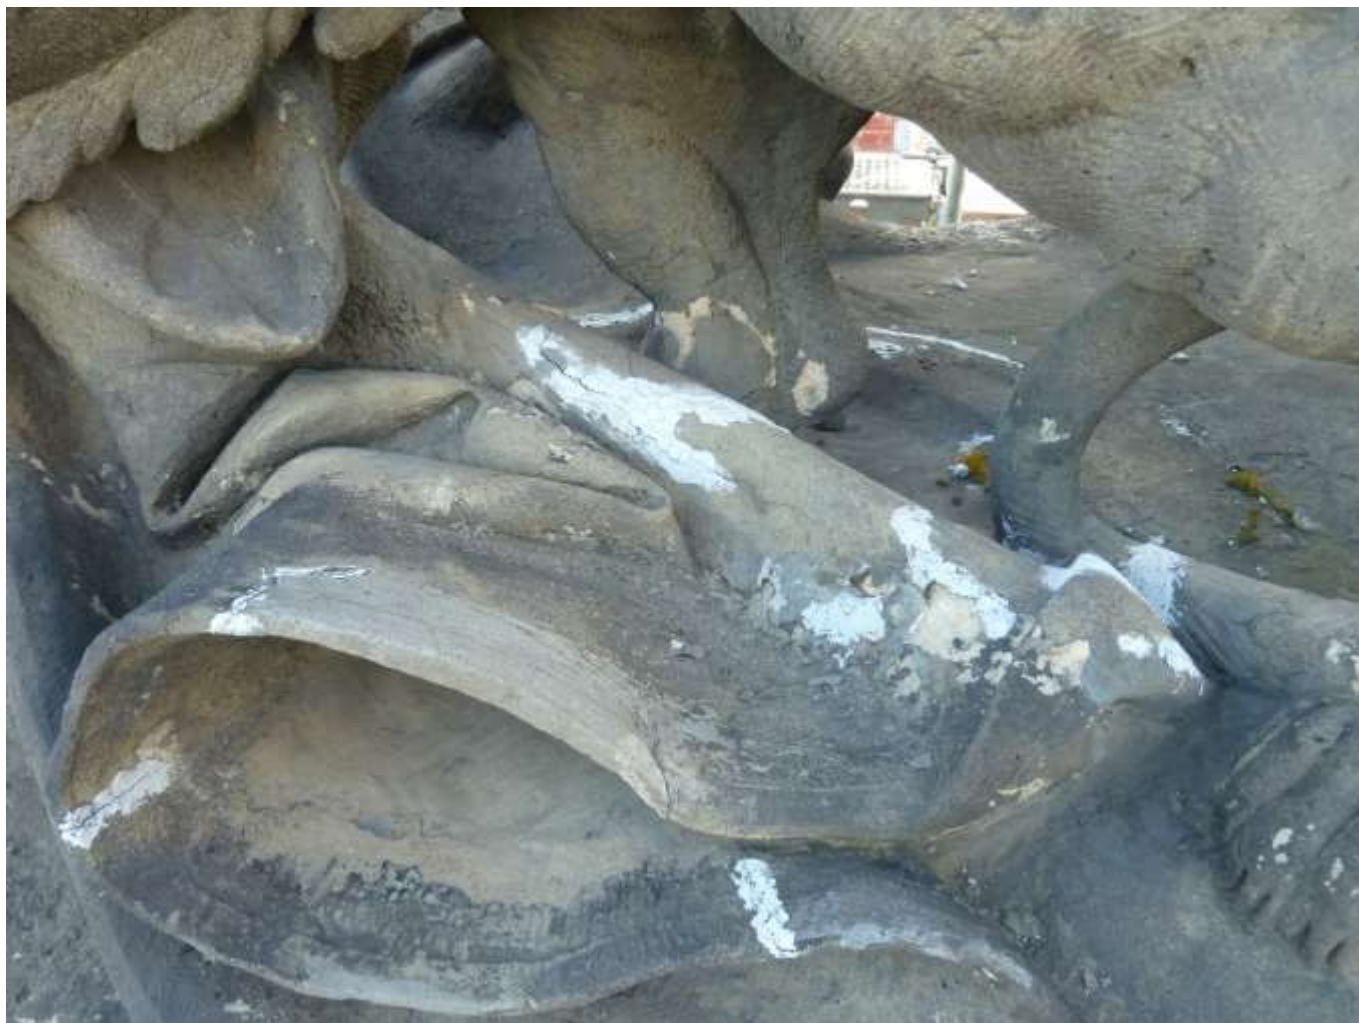
Sousoší Alegorie Dionýsa.

Drapérie ve spodní části sochy. Hloubková degradace kamene pod uvolněnými cementovými tmely.
Zajištění popraskaných cementových doplňků silikonovým tmelem.

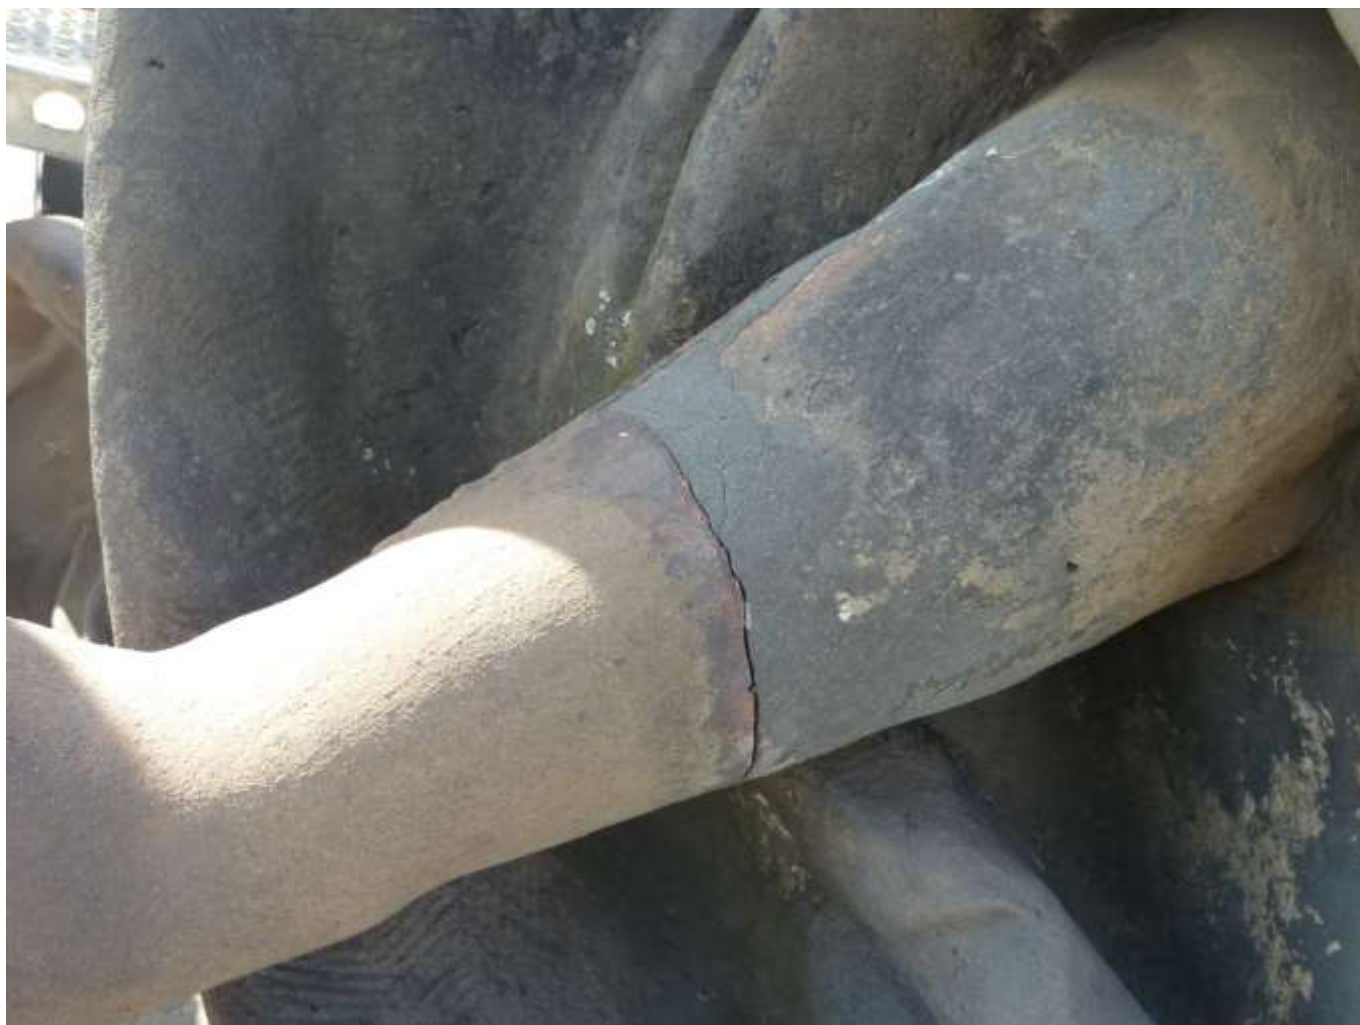
Sousoší Alegorie Dionýsa.
Detail napojení pravé ruky ze zinkového plechu. Degradovaný kámen ve spoji doplněn černým cementovým tmelem.

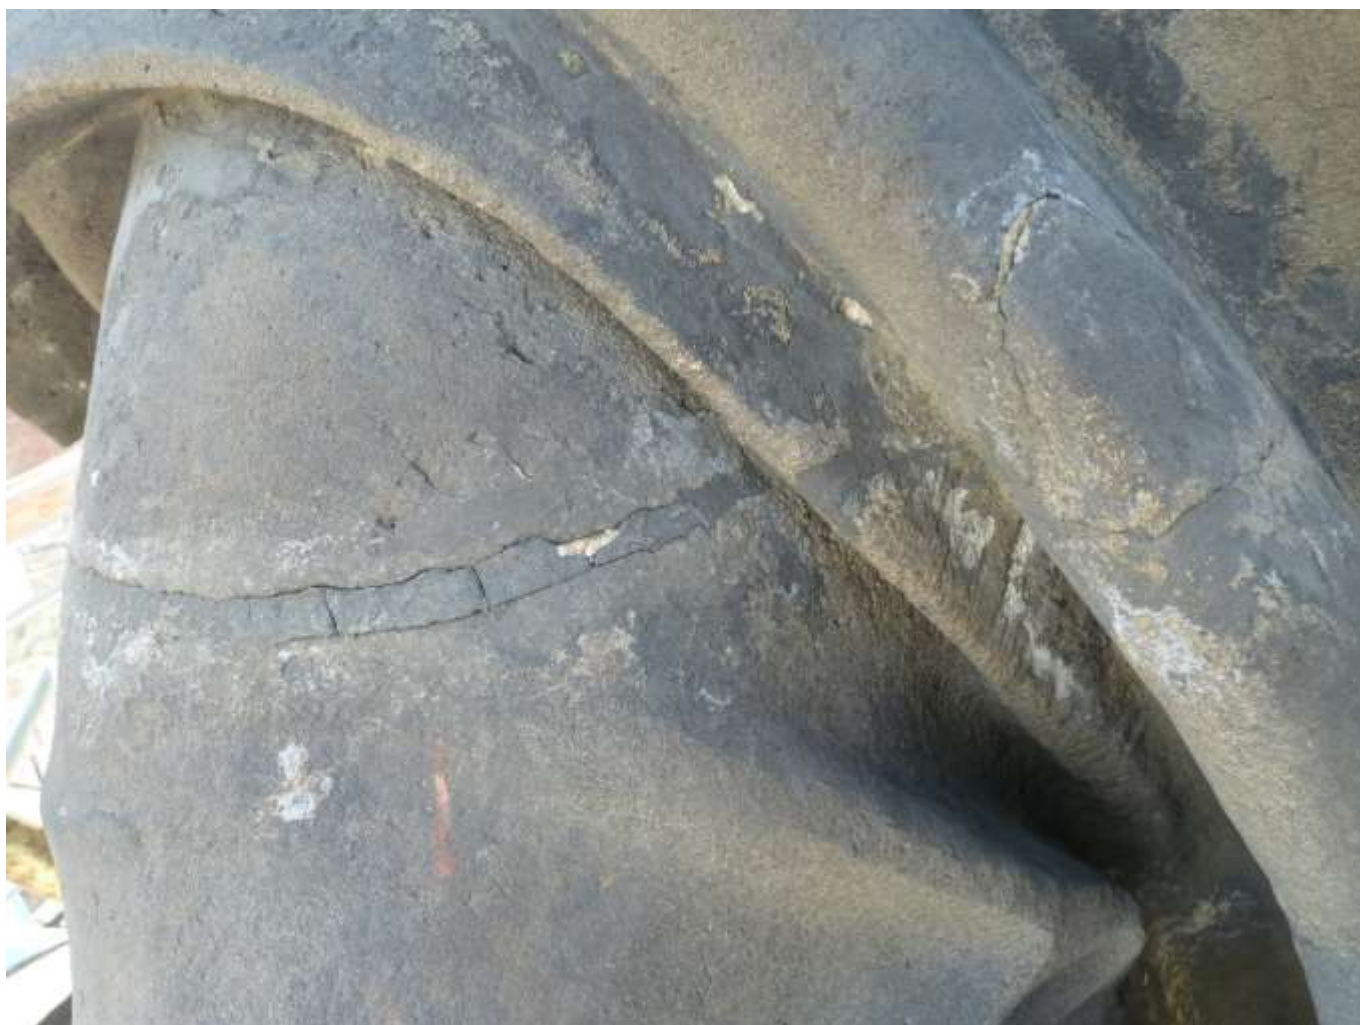
Sousoší Alegorie Dionýsa.
Detail uvolněné cementové výplně ve spoji obou částí sochy.

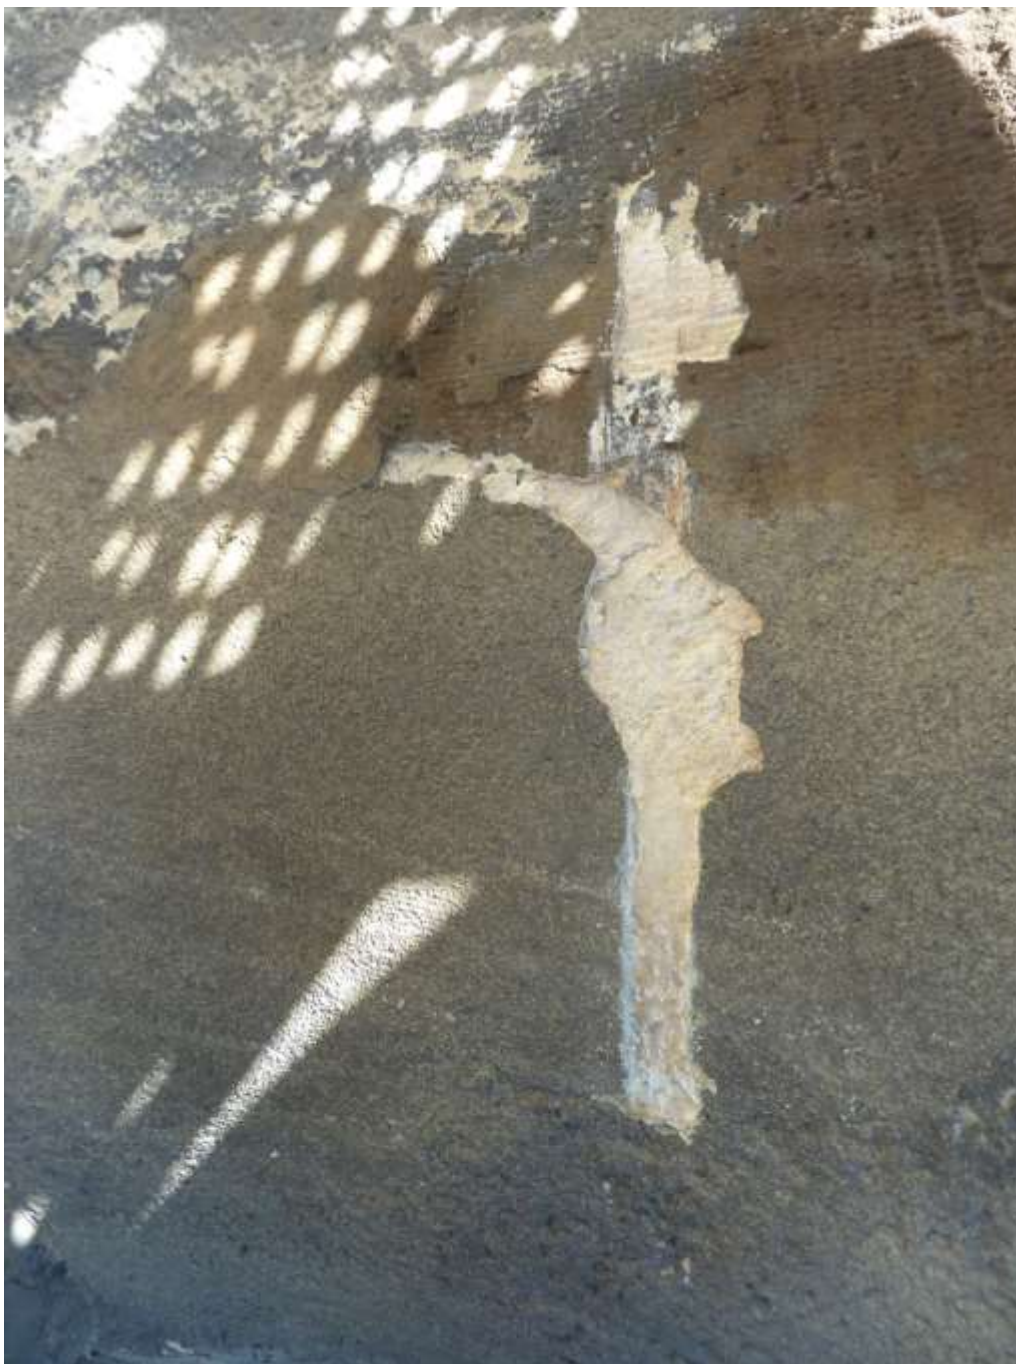
Sousoší Alegorie Dionýsa.
Zadní pohled vozu. Cementový potěr, překrývající degradovaný povrch kamene.

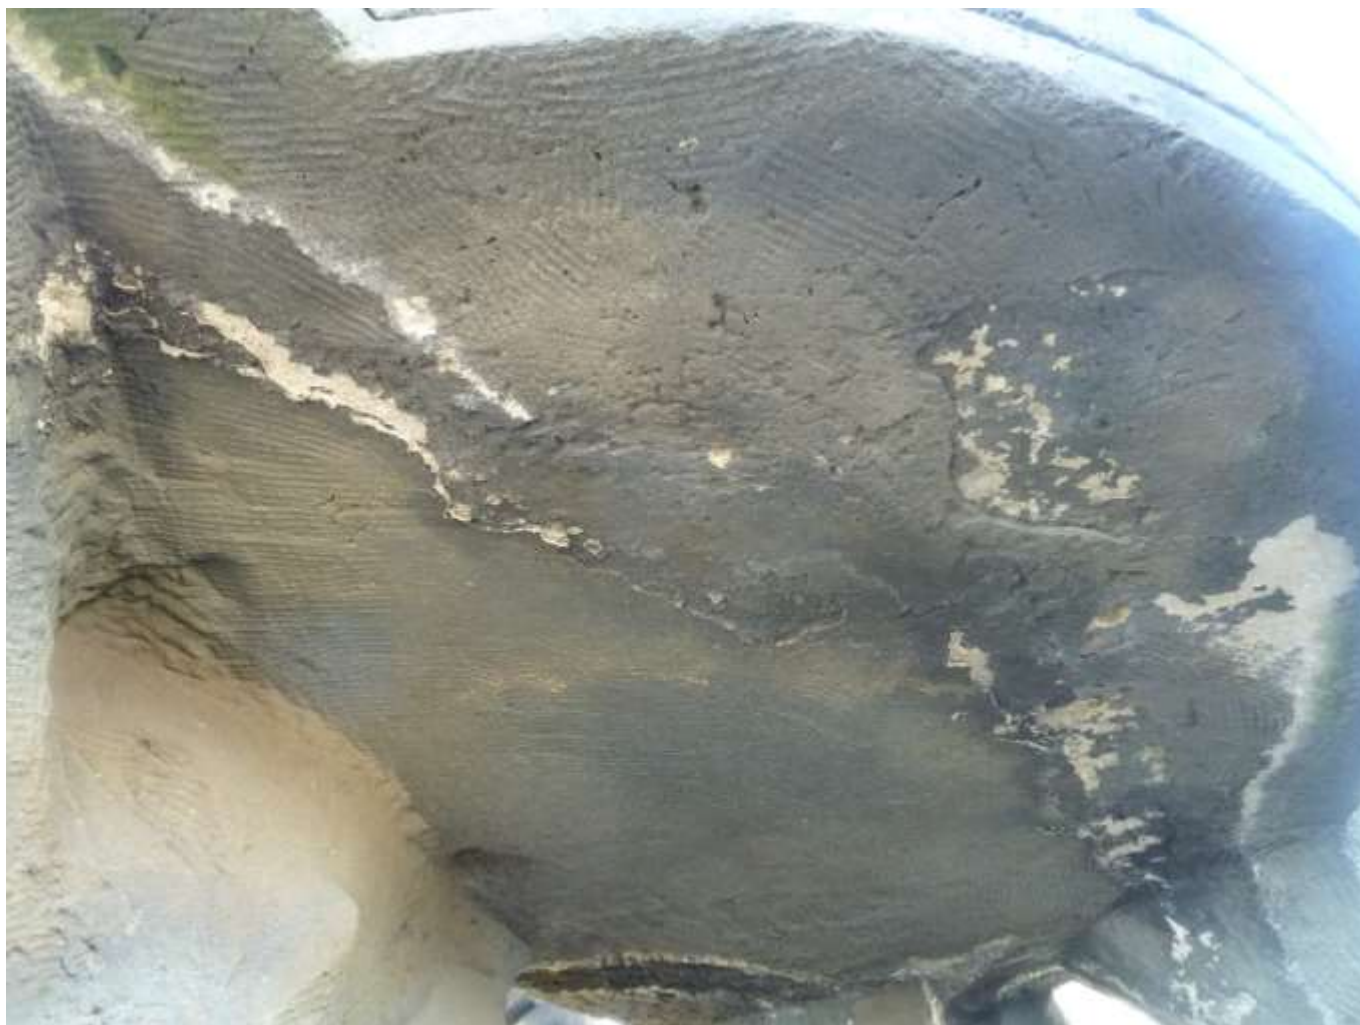
Sousoší Alegorie Dionýsa.
Spodní část vozu. Silná vrstva černé krusty a cementový potěr, překrývající degradovaný povrch kamene.

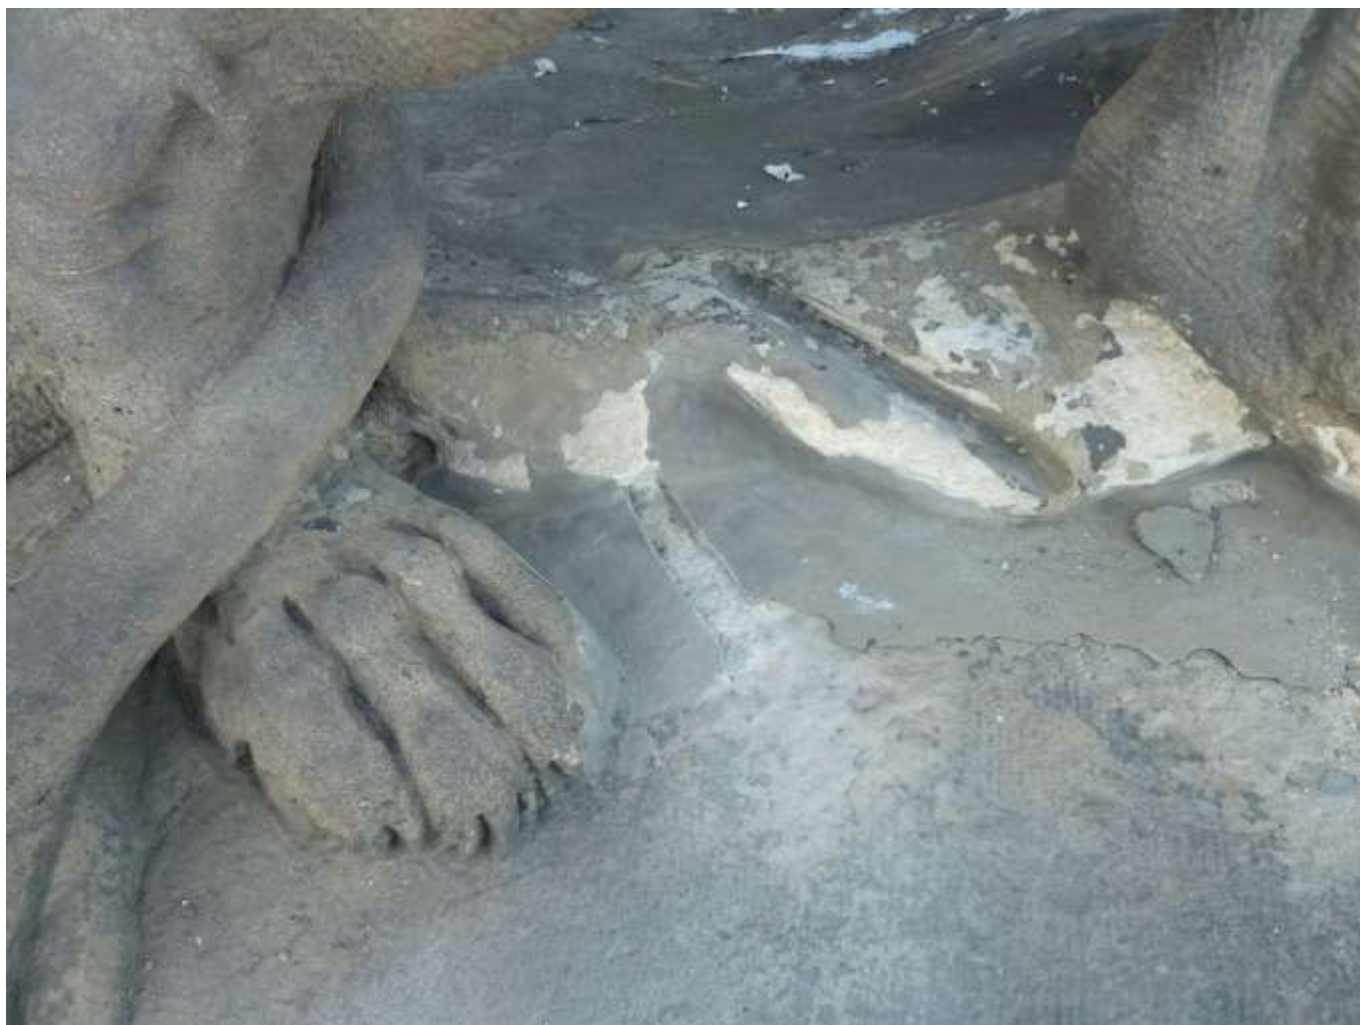
Sousoší Alegorie Dionýsa.
Socha Iva. Detail degradovaného kamene pod vrstvou cementového tmelu.

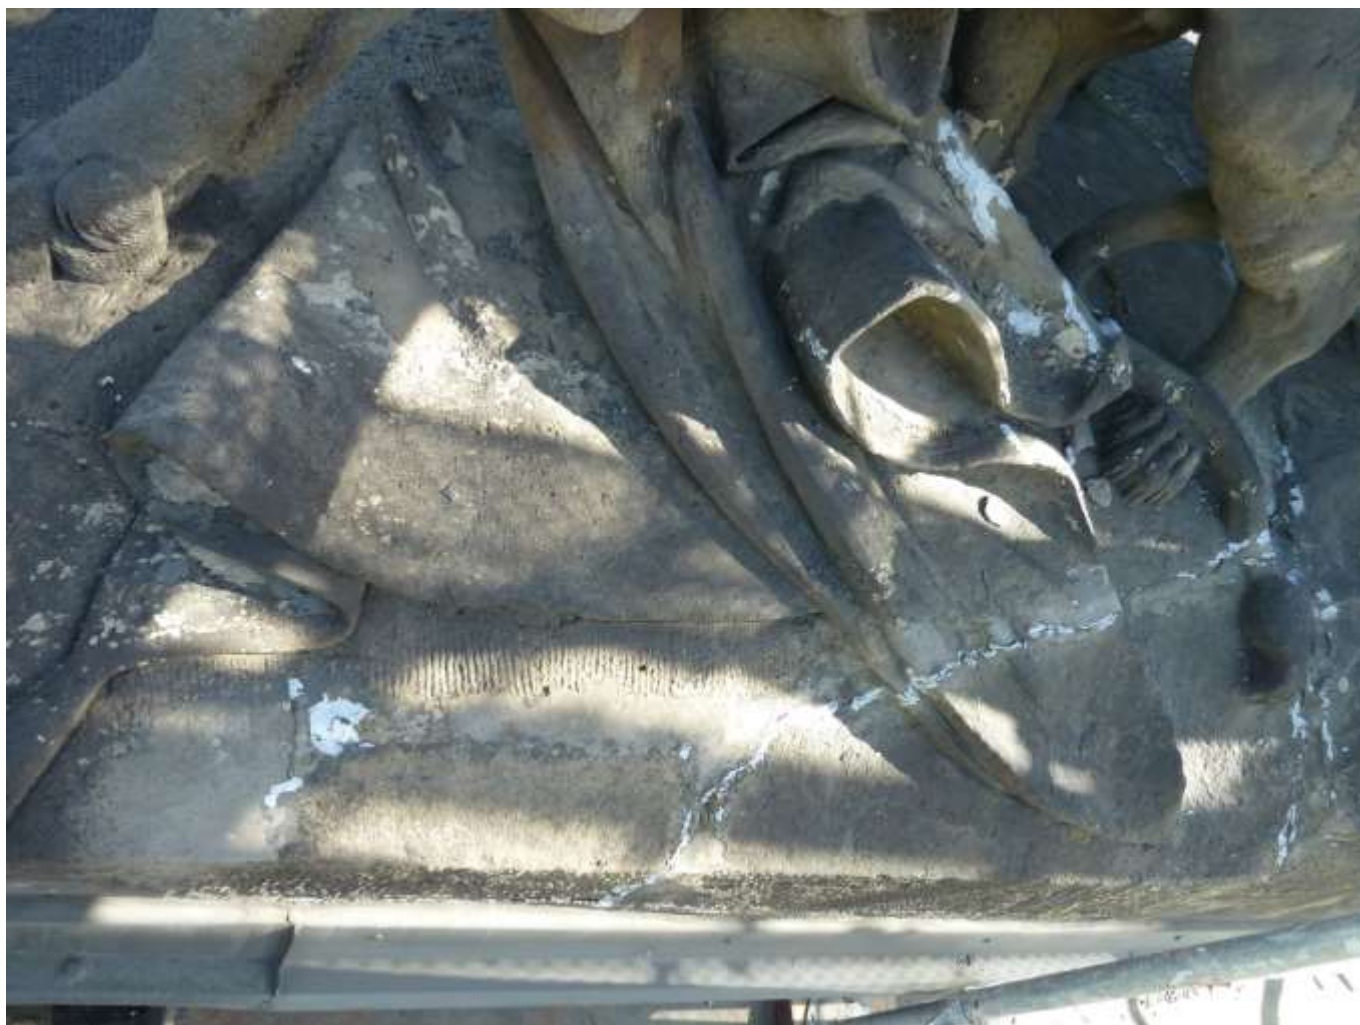
Sousoší Alegorie Dionýsa.
Podstavec sousoší – pod sochou lvíce. Uvolněná cementová spárová výplň, dodatečně zajištěna silikonovým tmelem.

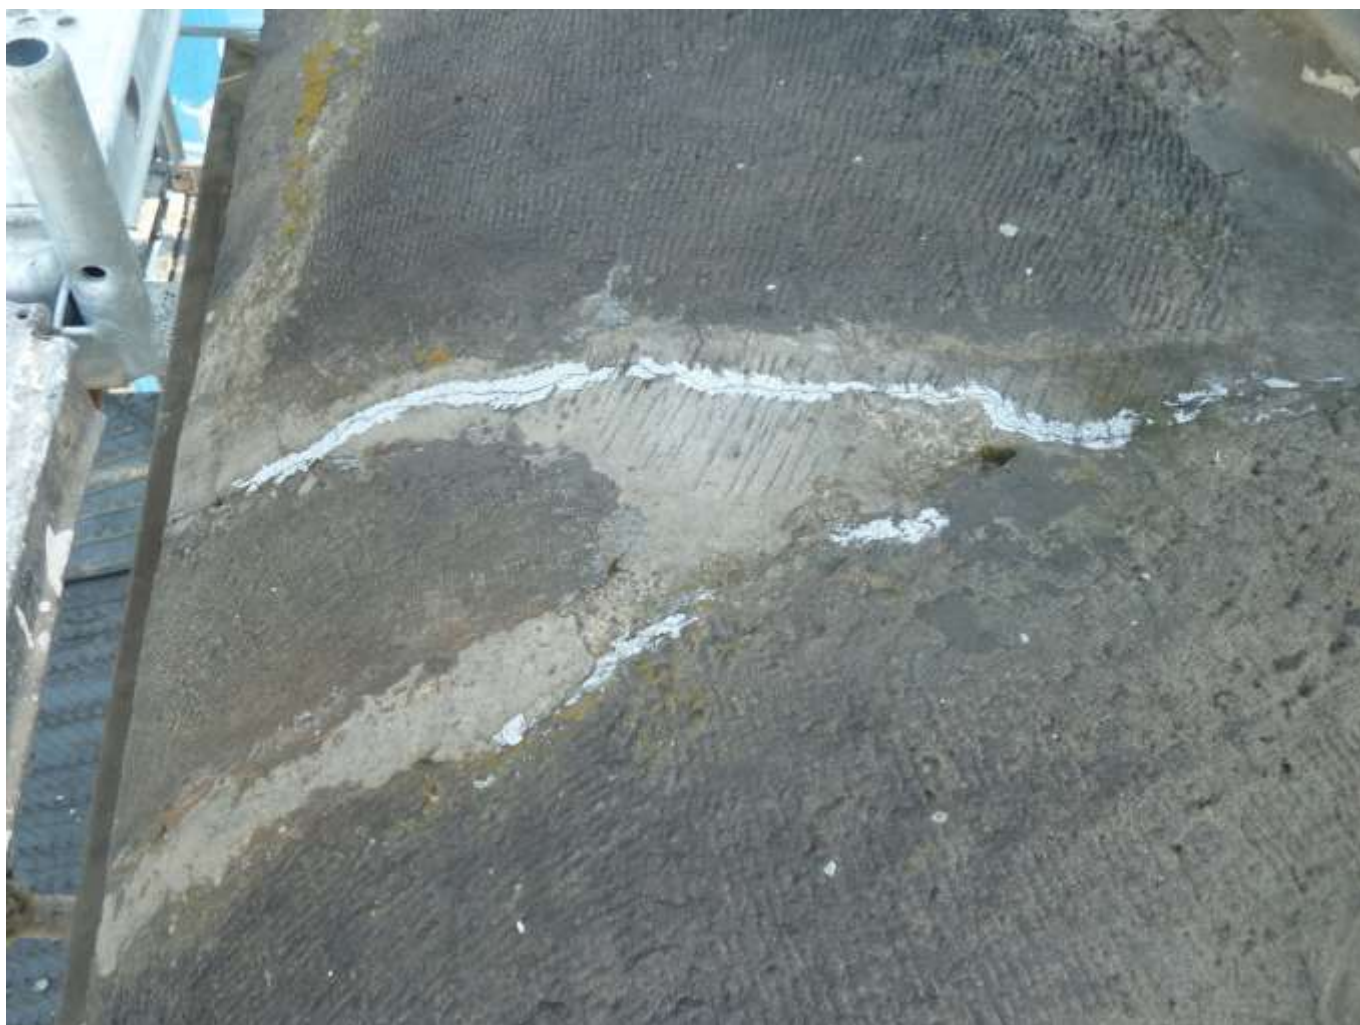
Sousoší Alegorie Dionýsa.

Podstavec sousoší – přední část. Uvolněná cementová spárová výplň, dodatečně zajištěna silikonovým tmelem.
