RESTAURÁTORSKÁ DOKUMENTACE

Restaurátorský průzkum, záměr a dokumentace statika

**tří kamenných soch na hlavním průčelí
budovy Státní opery v Praze**

Září 2017

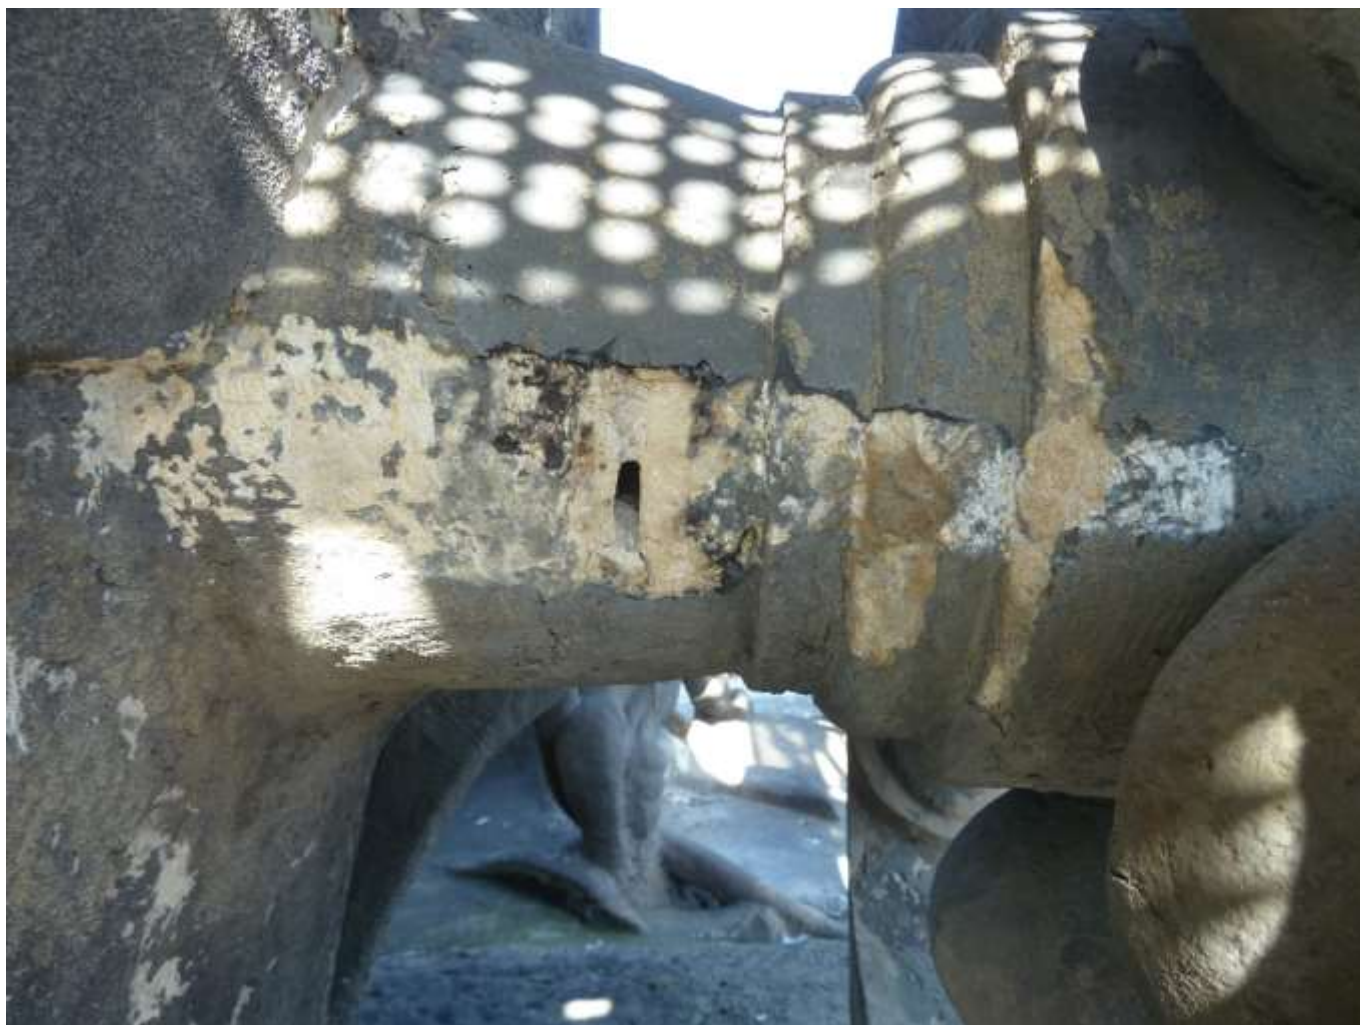
Sousoší Alegorie Dionýsa.

Pravé kolo vozu je rozsáhle zeslabeno hloubkovou korozi kamene. Jeho značný úbytek byl v předchozím období doplněn nevhodnými cementovými tmely, které jsou však již převážně uvolněné a odpadávají.

Pravé kolo vozu – sonda. Místo napojení kola k vozu. Kámen je celoplošně přetažen cementovou vrstvou tmelu. Viditelné členění sestavy kola.

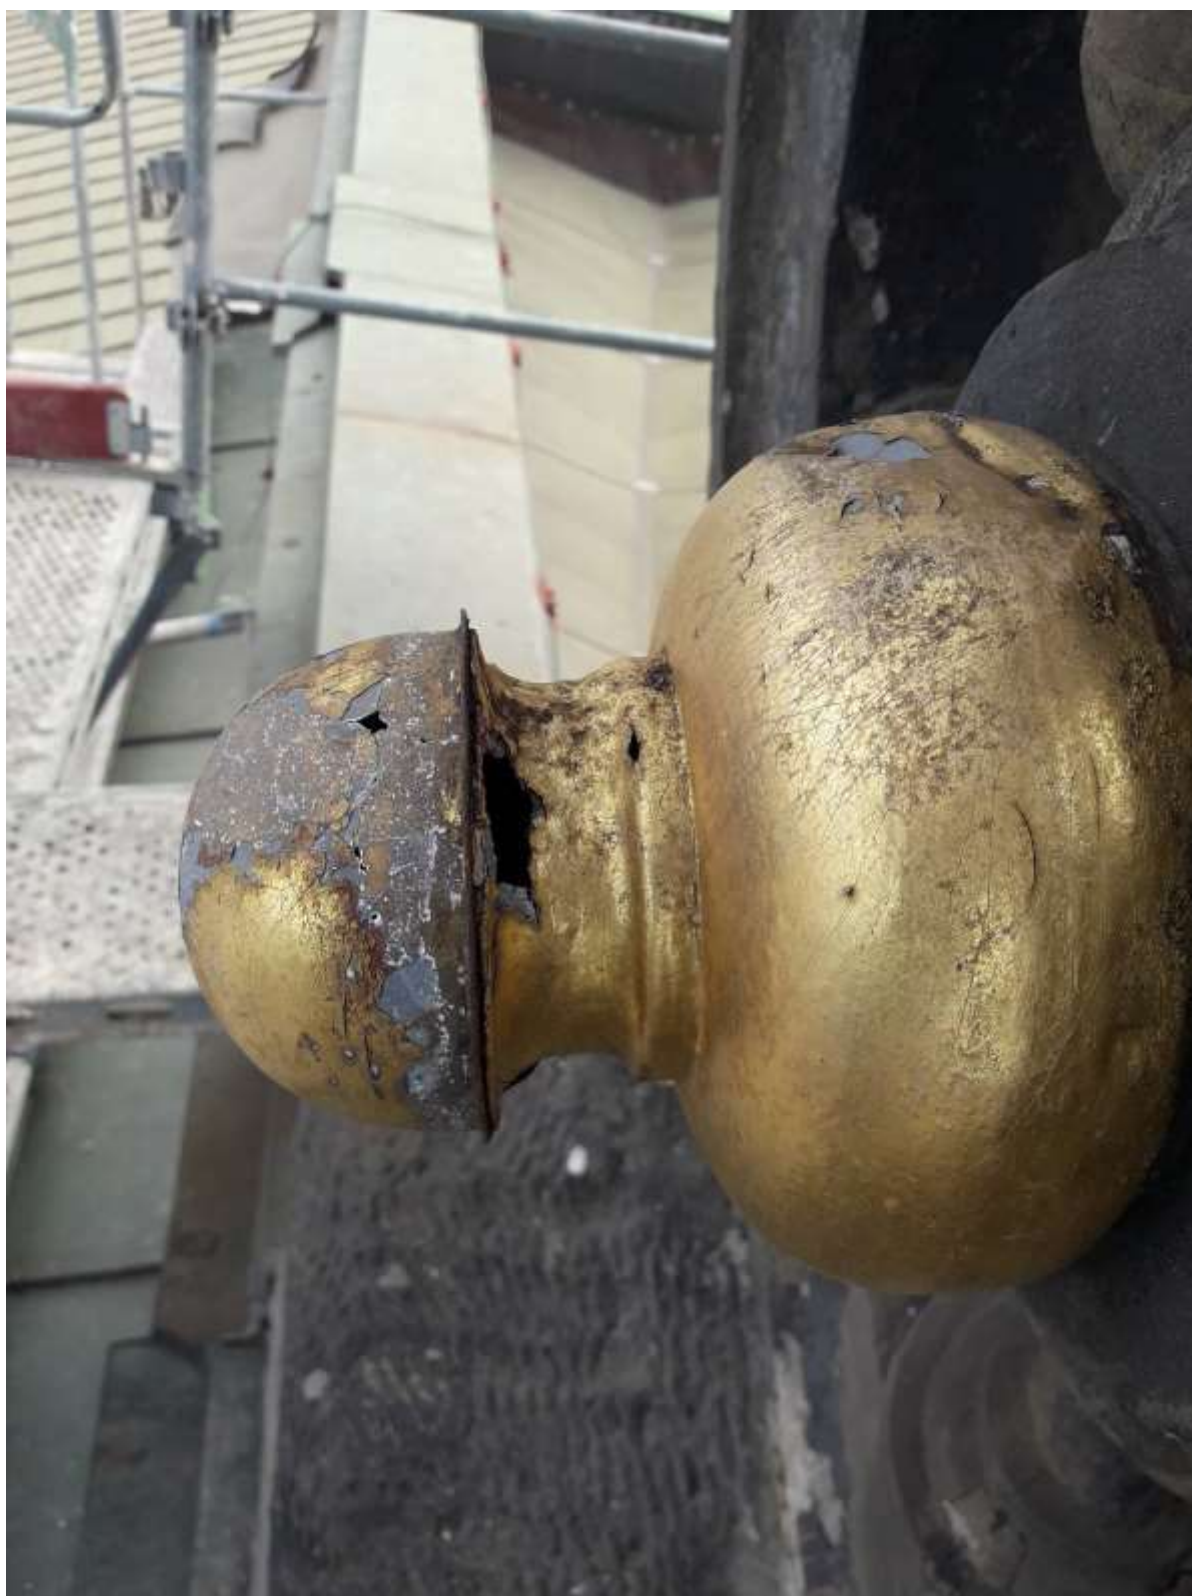
Sousoší Alegorie Dionýsa.
Krycí zkorodované víčko středu náboje loukoťového kola na sousoší

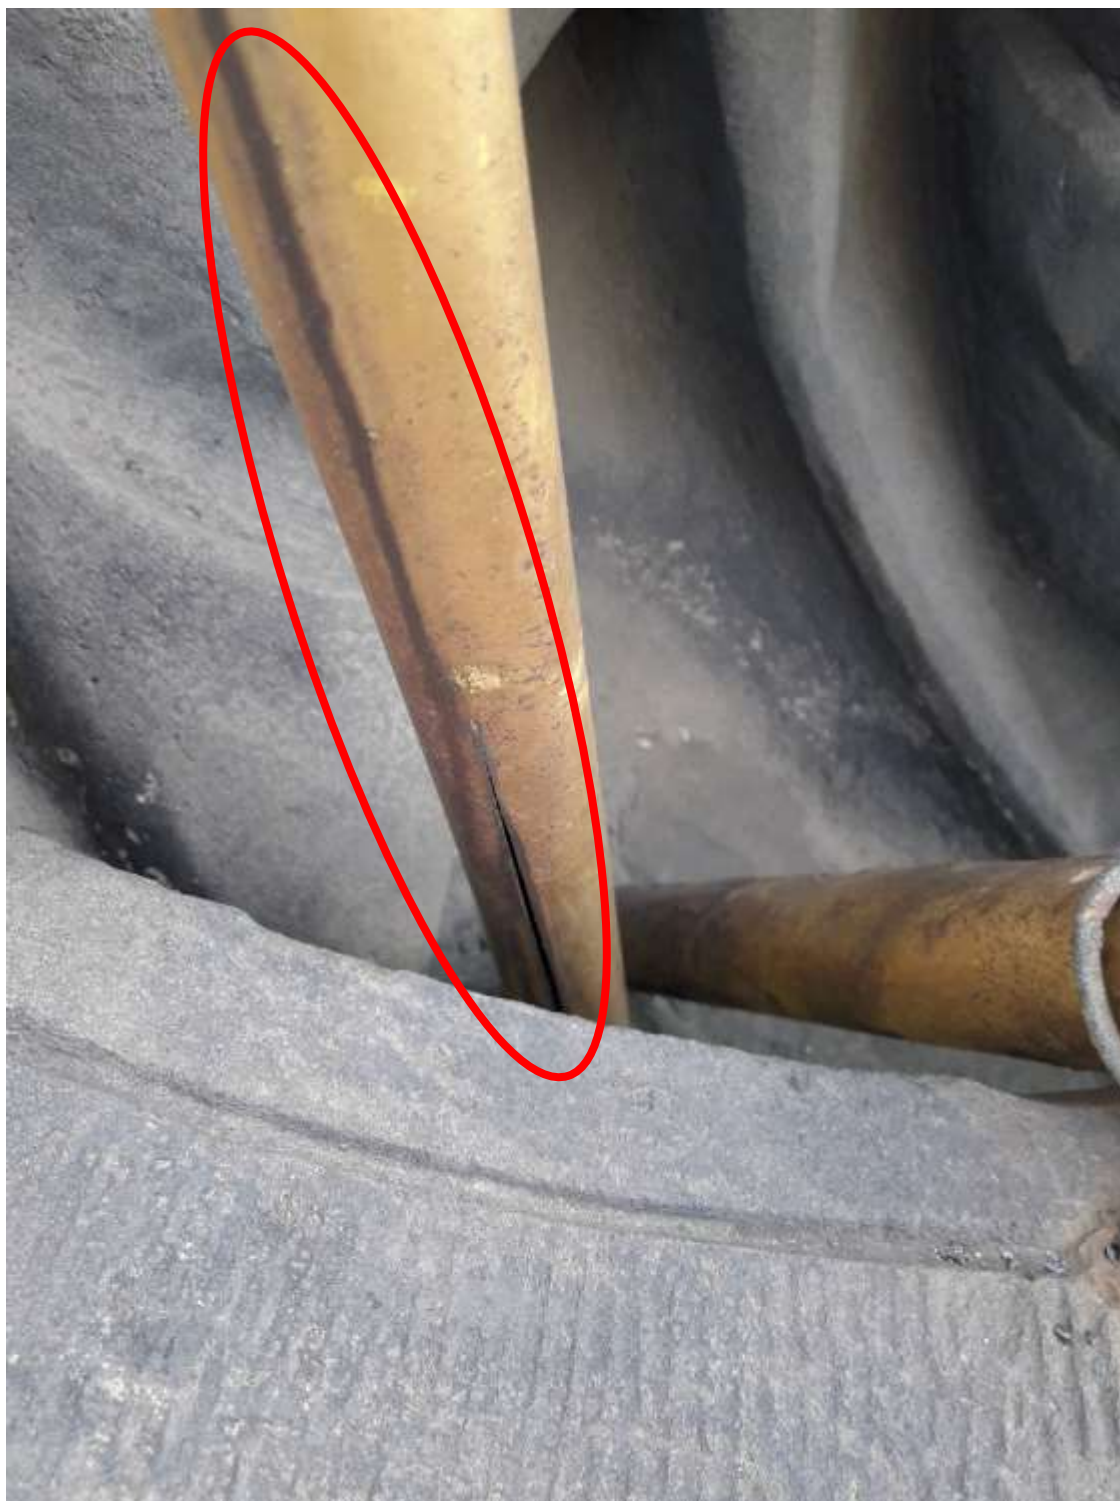
V dutých prvcích z kovu – žerd' apod. dochází v důsledku změny teplot ke kondenzaci vzdušné vlhkosti uvnitř prvků. Po opravě poškozených prvků je vhodné vytvořit v nejnižším bodě otvor do prvku o průměru cca 8 mm. Otvor musí být umístěn tak, aby nedocházelo k zatékání povrchové vody, proto bude otvor chráněn krytem stříškou. Také nesmí být nad kamenem nebo jinou plochou tak blízko, aby mohlo dojít k průniku vody do nitra kovového prvku. Musí být odsazen.

Sousoší Alegorie Dionýsa.
Nad patou roztržená žerd' působením koroze v důsledku kondenzace vzdušné vlhkosti v uzavřené
prostoře.

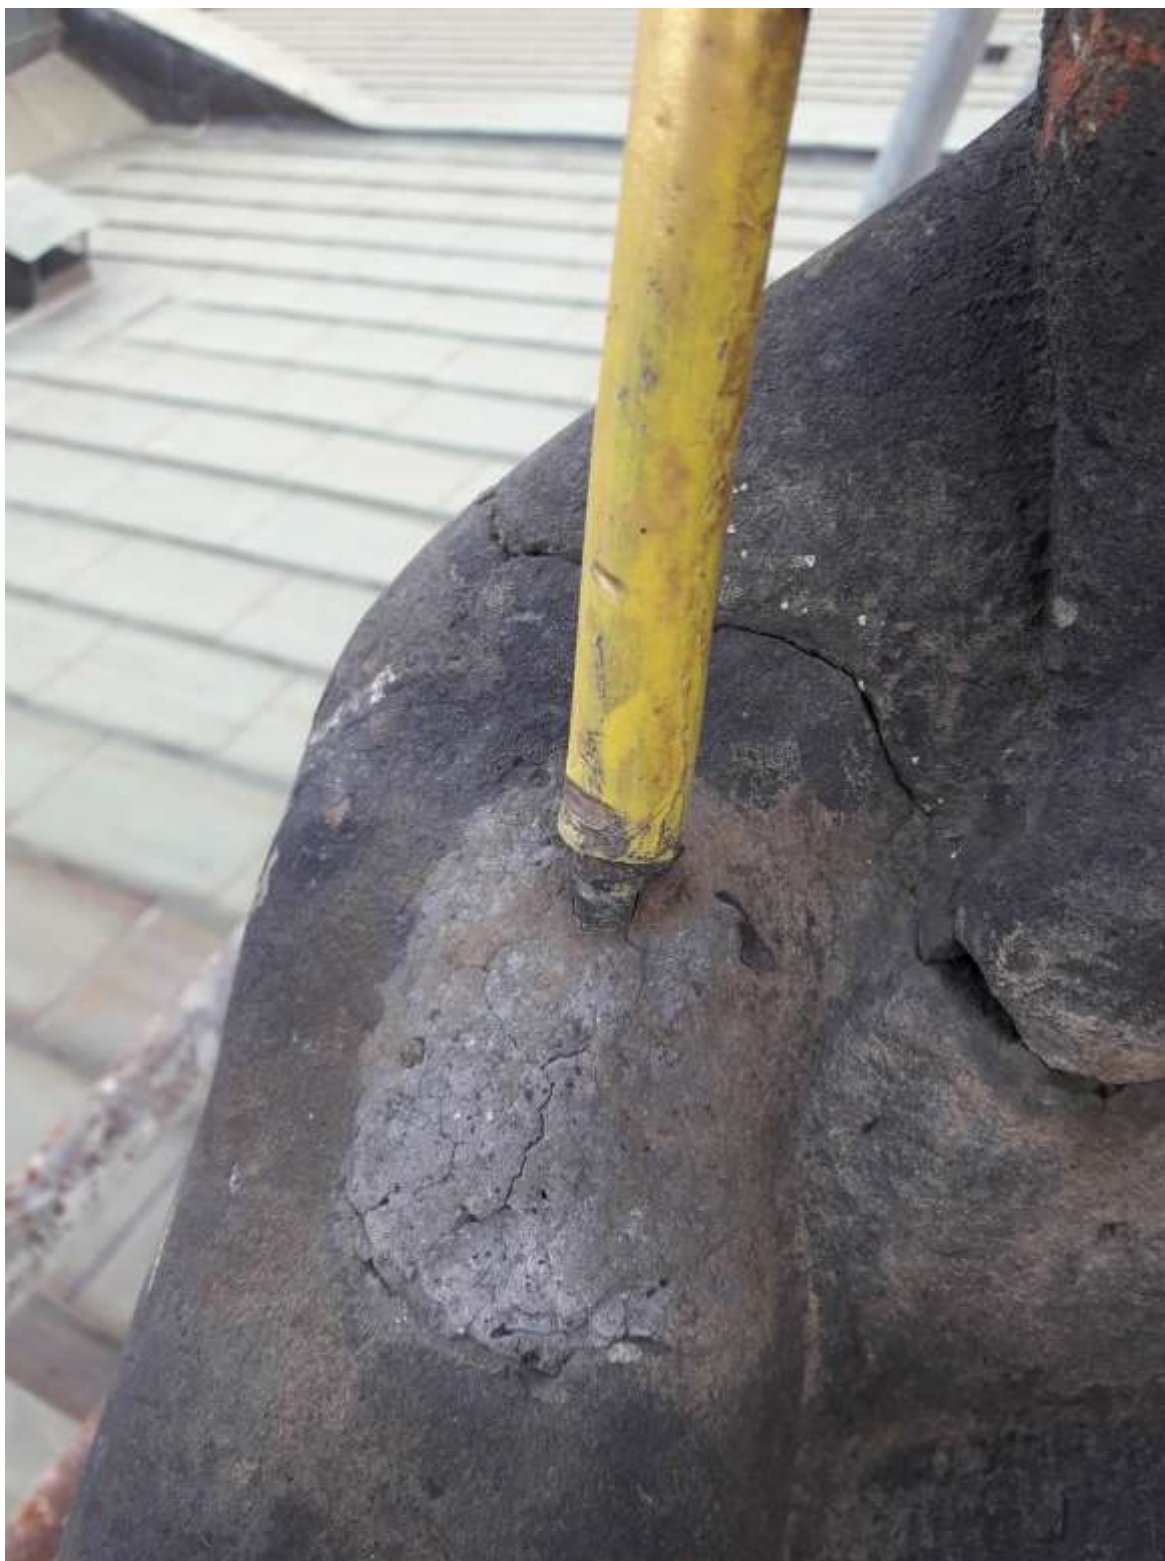
Ukončení atributu hole v kameni s cementovou plombou

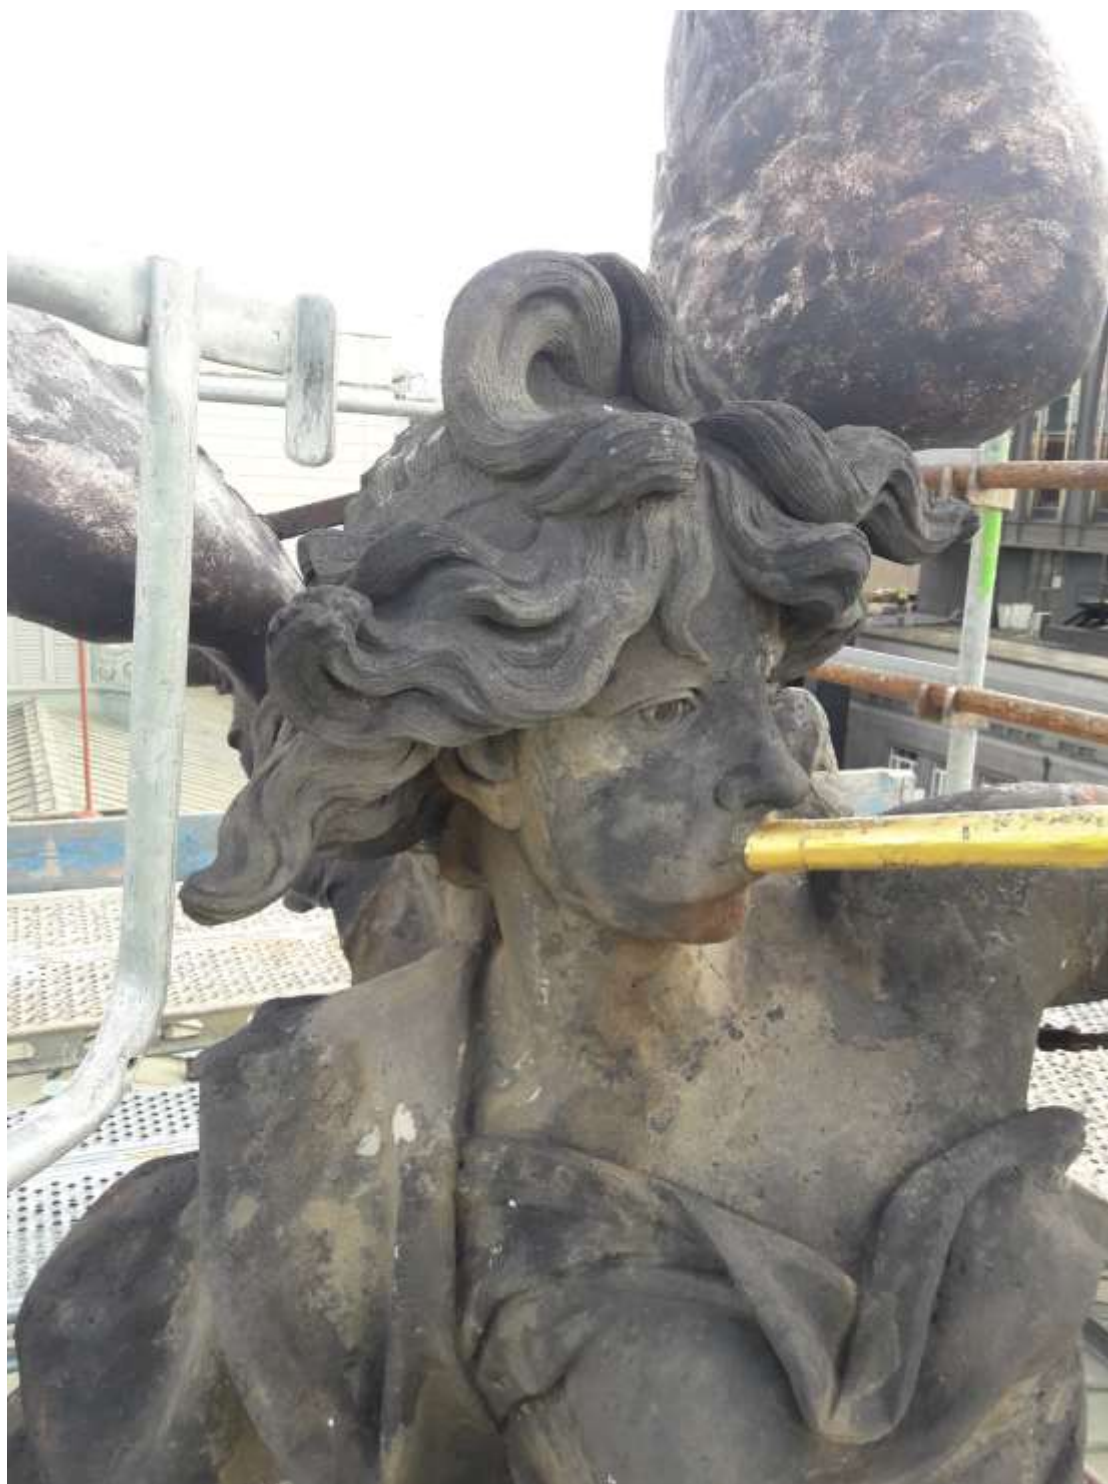
Alegorie Fámy.

V uzavřené prostoro trubky kondenzující vzdušná vlhkost vytékající otvorem (zkorodovanou plochou) a zbarvující kámen.

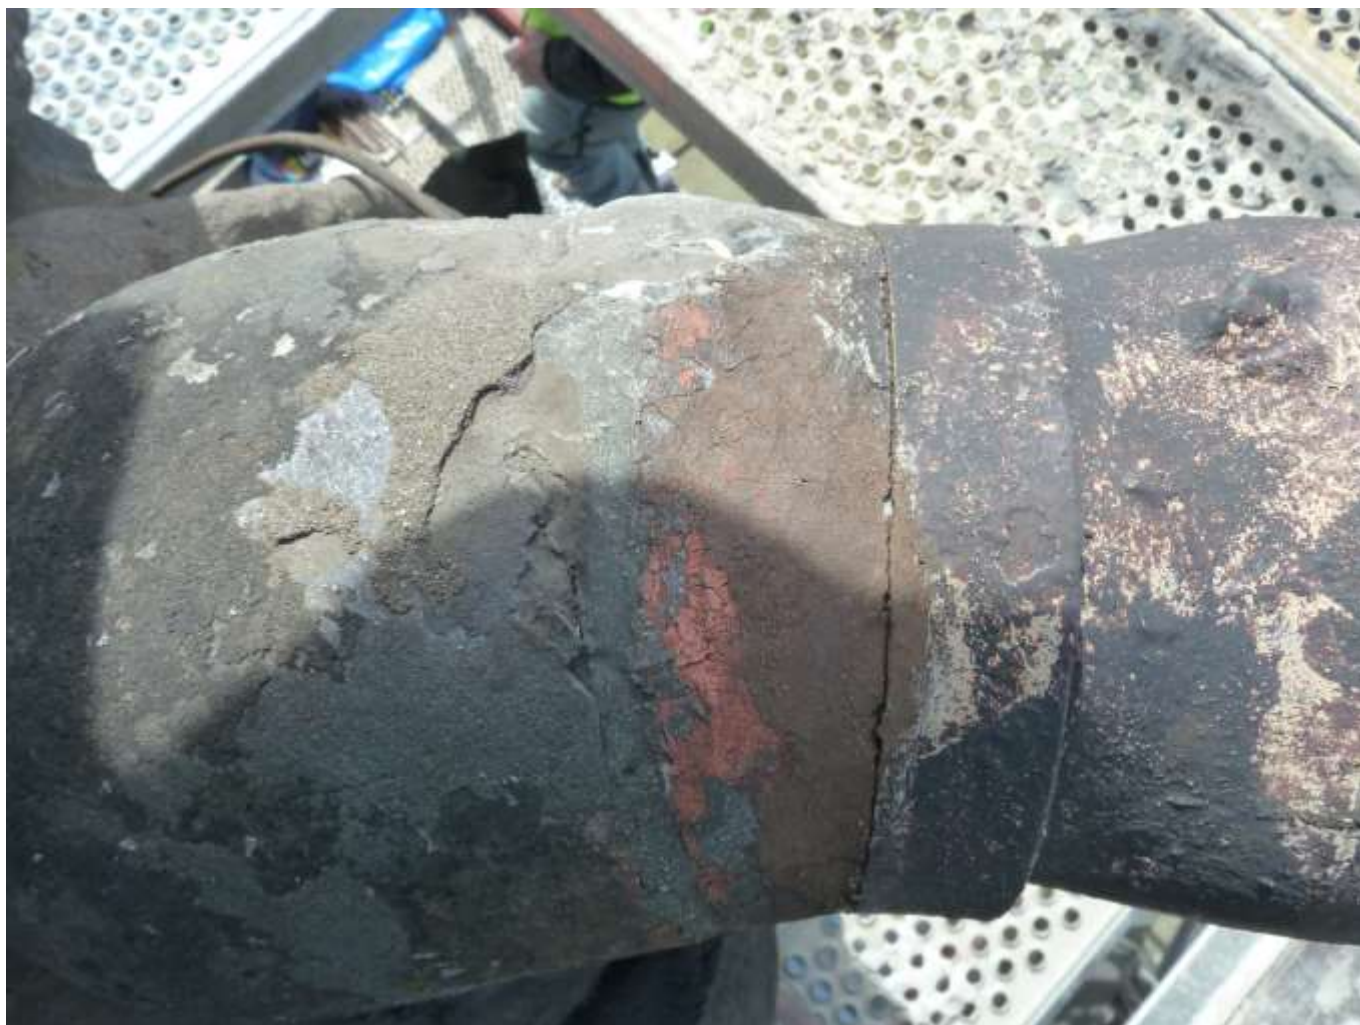
Socha múzy.

Levé rameno sochy – vnitřní strana. Detail napojení ruky ze zinkového plechu. Spoj s degradovaným kamenem přetažen cementovým tmelem.

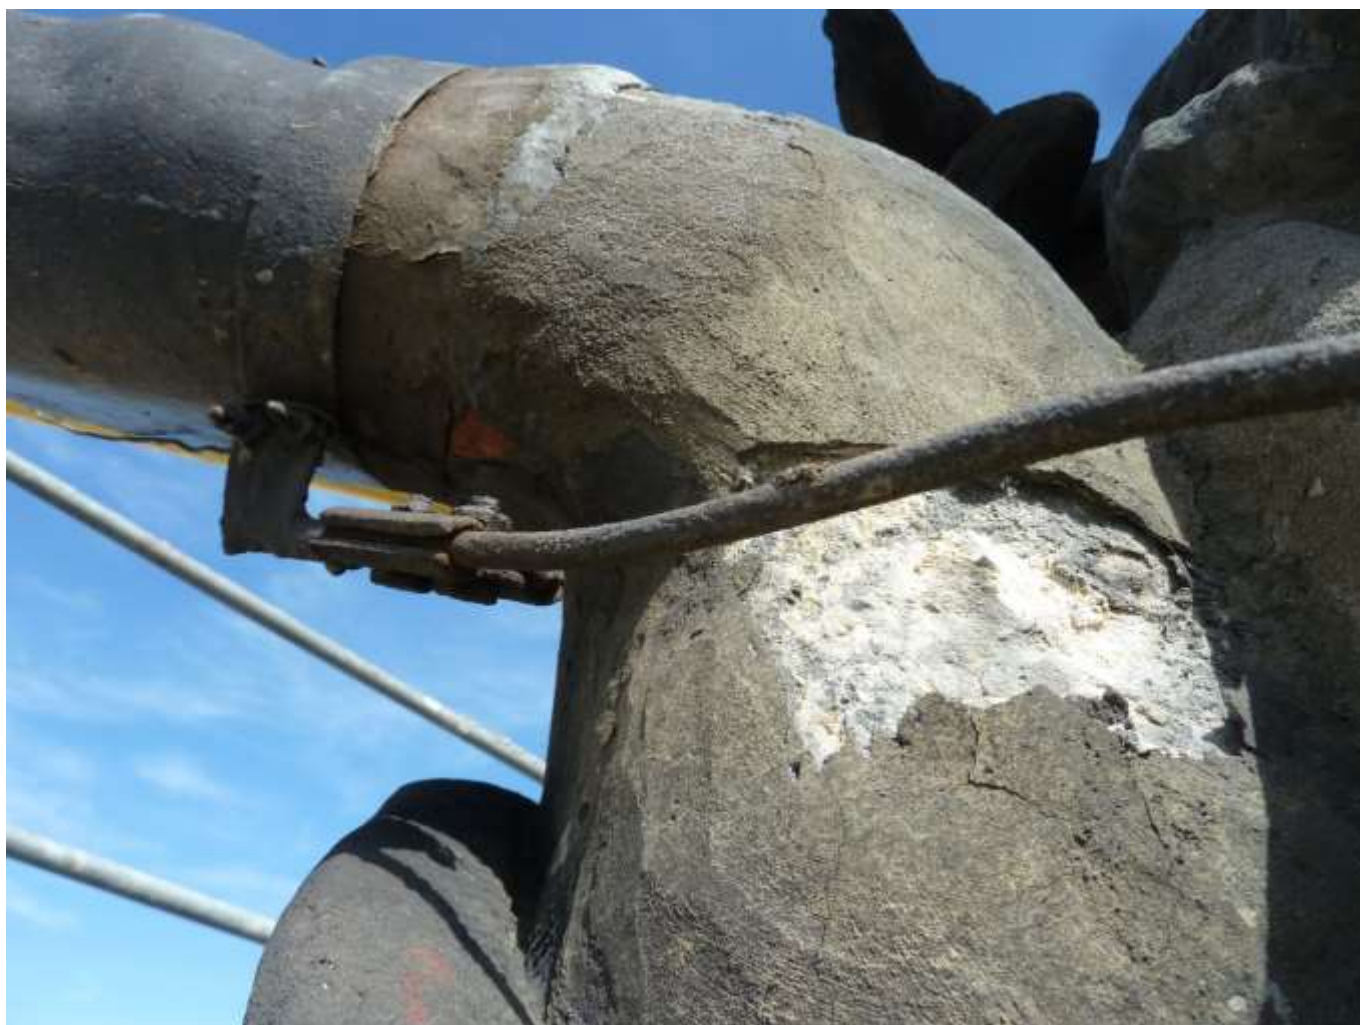
Socha múzy.

Levé rameno sochy – vnější strana. Kámen celoplošně překryt silnou vrstvou cementového tmelu.

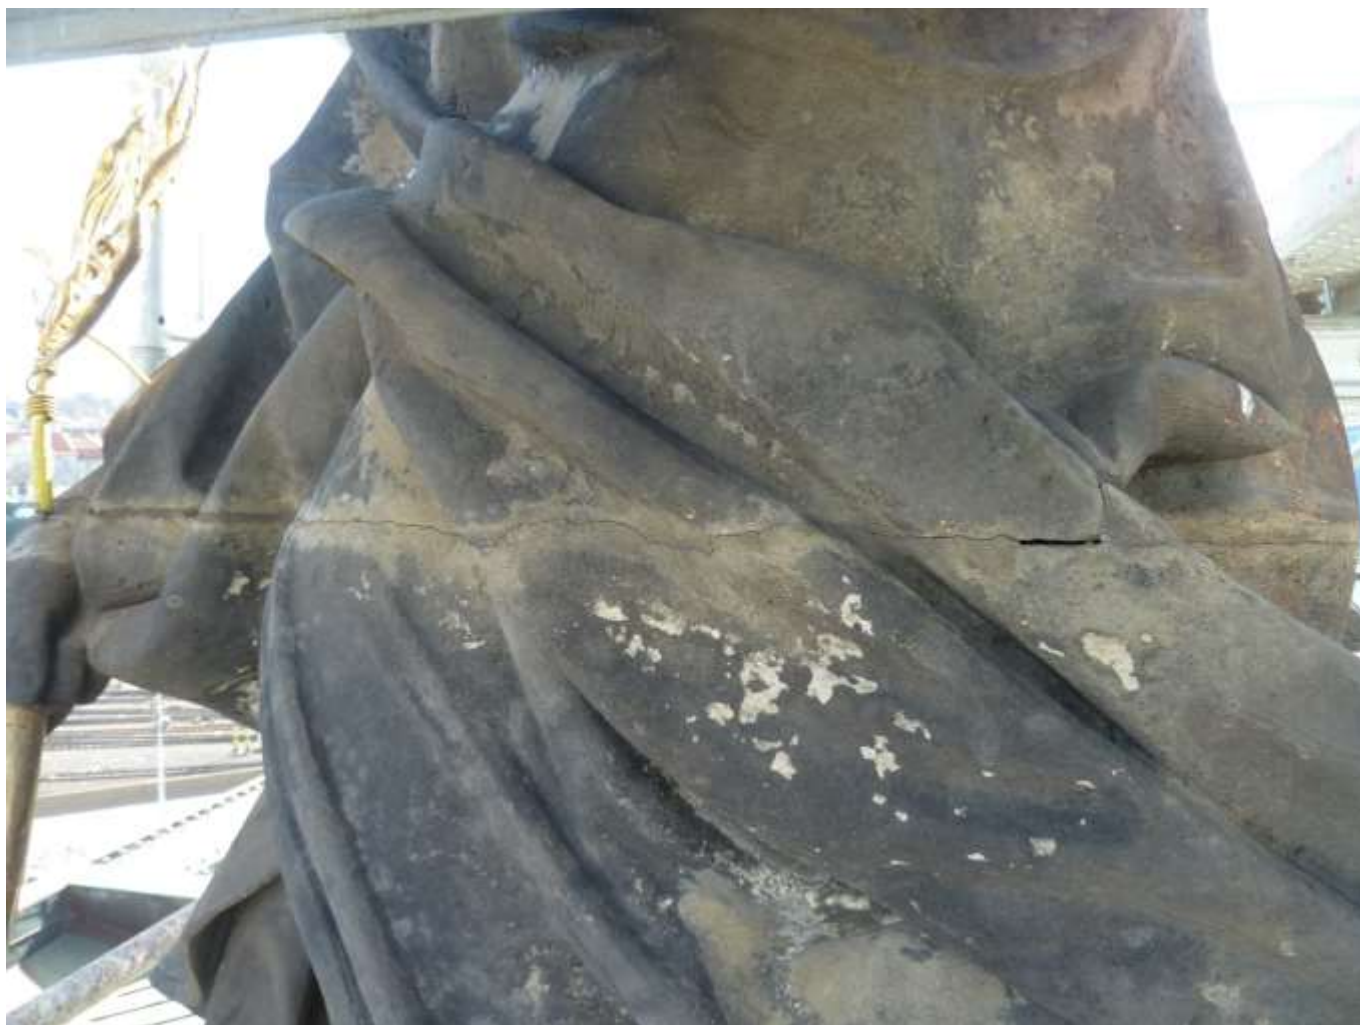
Socha múzy.
Podélná prasklina v cementové spárové výplni sochy.

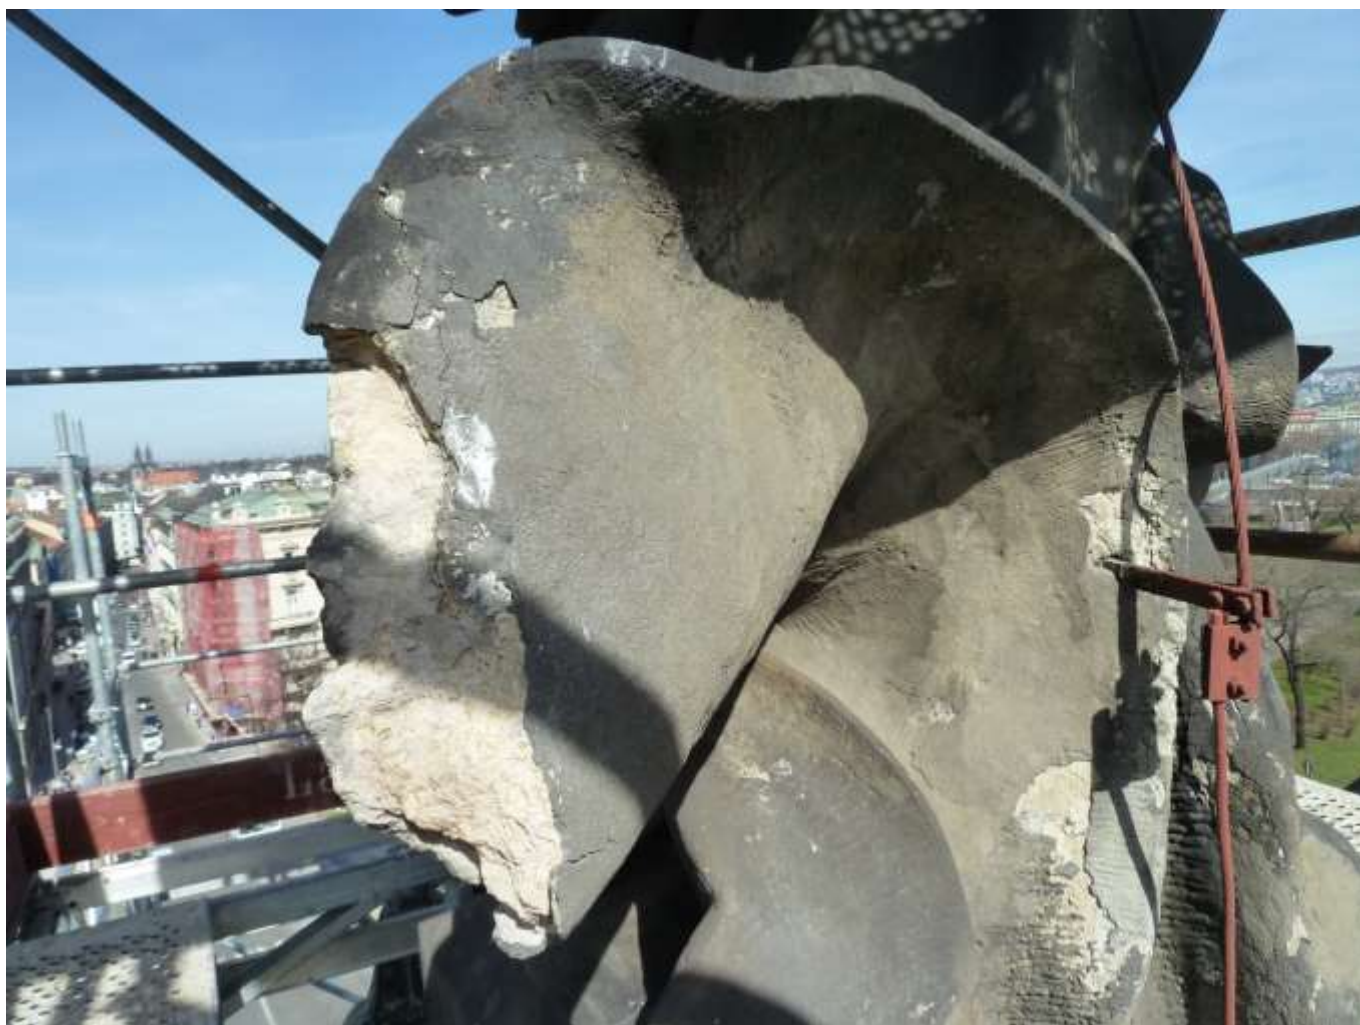
Socha múzy.
Zadní drapérie. Odlomená část kamene ze značně rozpraskané drapérie.

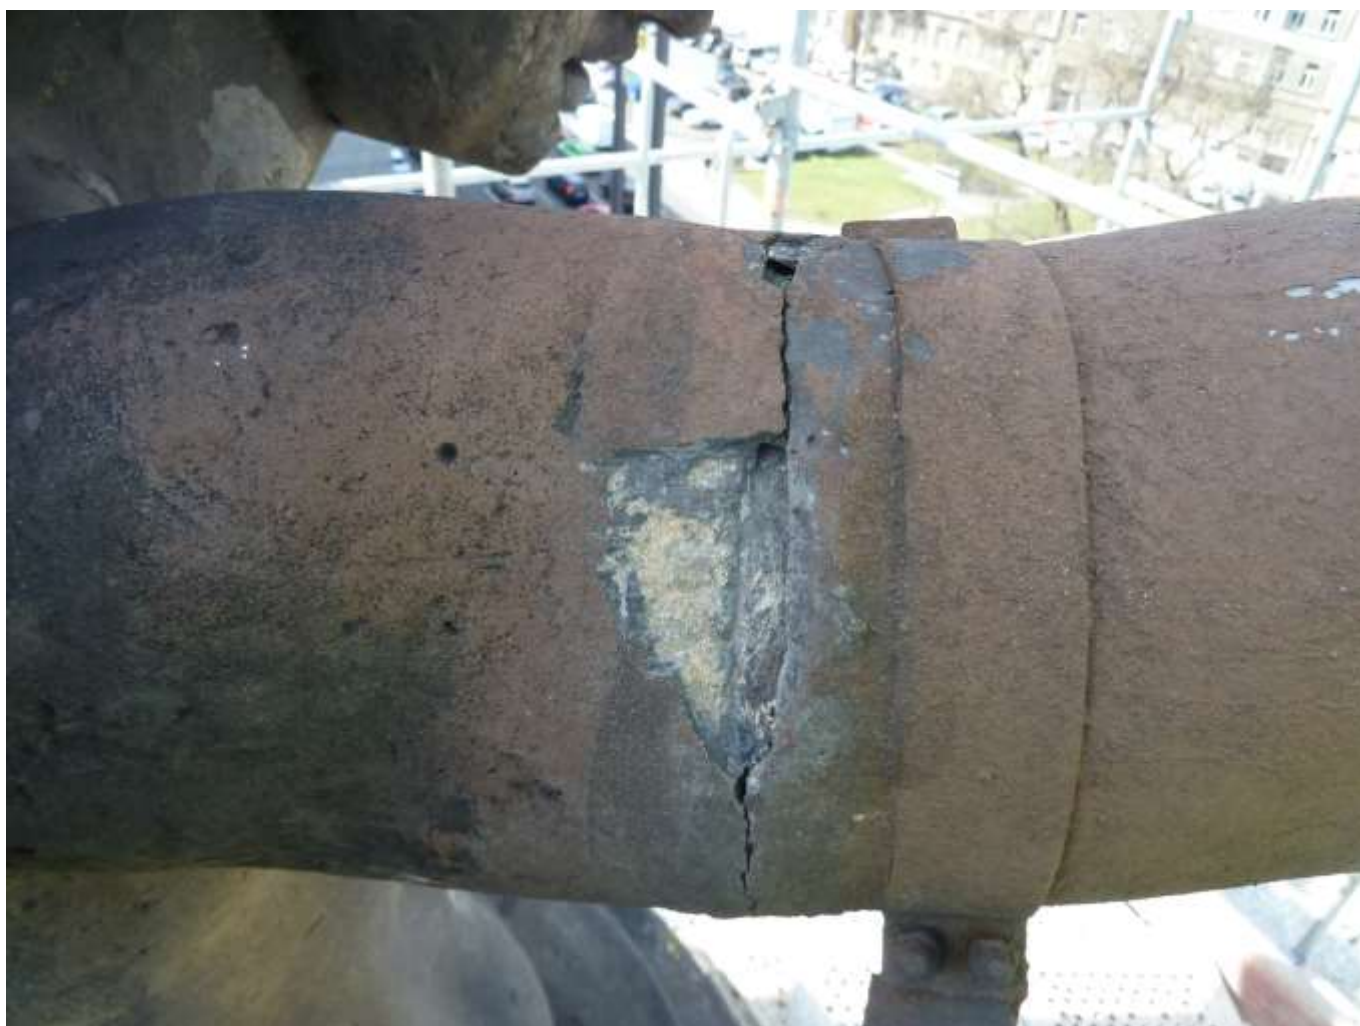
Sousoší Alegorie Thálie.
Detail napojení pravé ruky ze zinkového plechu s nevhodnými cementovými nánosy z minulých
zákroků

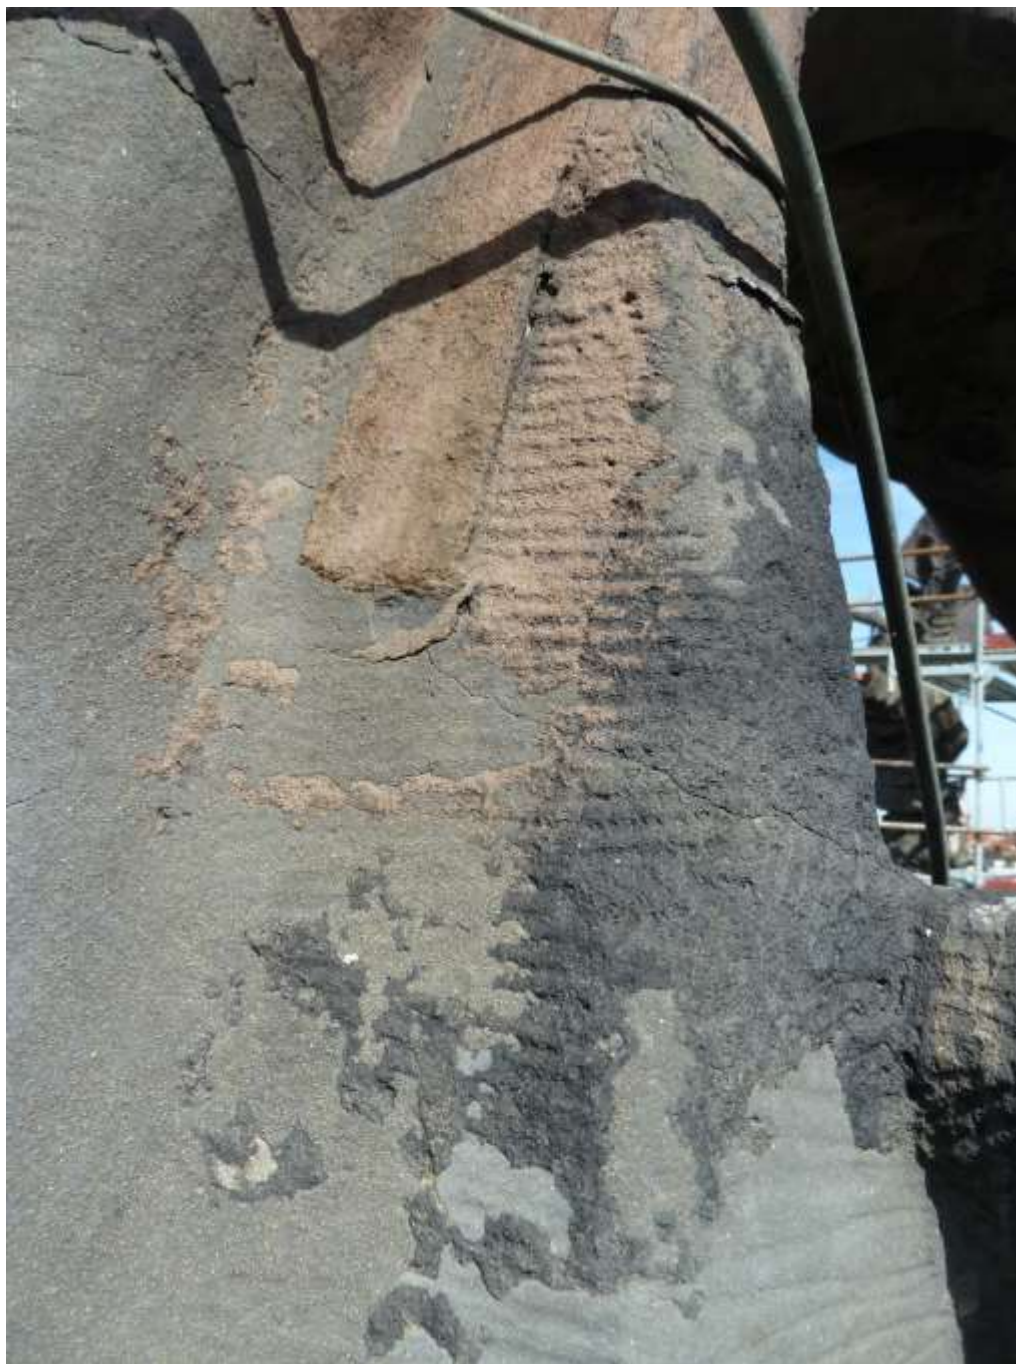
Sousoší Alegorie Thálie.
Zadní drapérie. Detail praskliny v kameni vlivem koroze vnější železné pásové kotvy k zajištění
zinkové části drapérie.

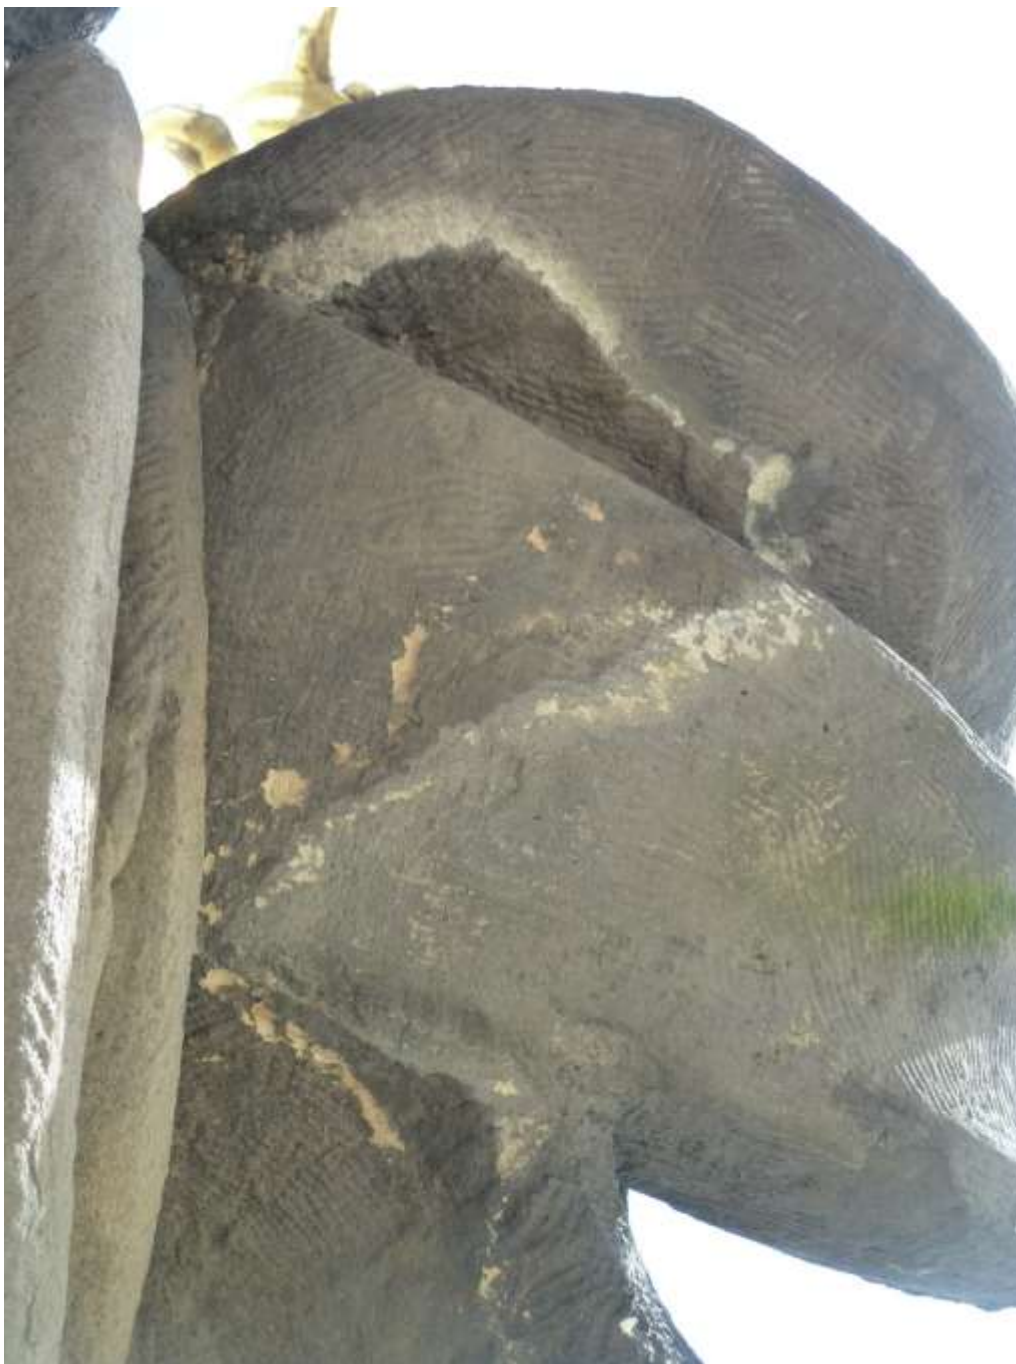
Sousoší Allegorie Thálie.
Drapérie. Černá sádrovcová krusta ve srážkových stínech.

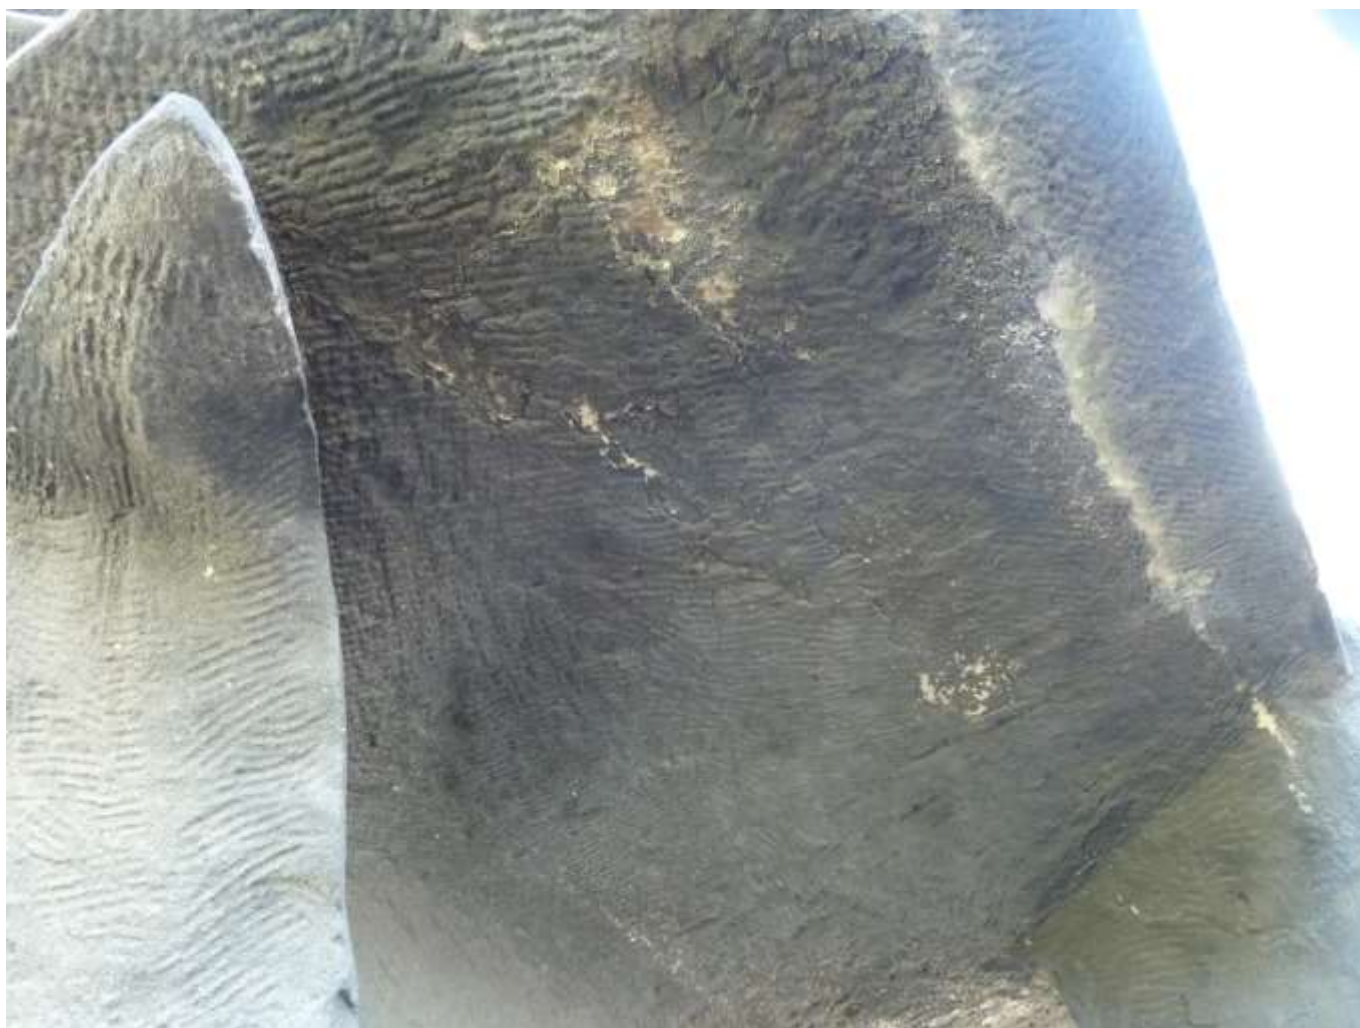
Sousoší Alegorie Thálie.
Spodní plocha vozu. Vrstva černé sádrovcové krusty.

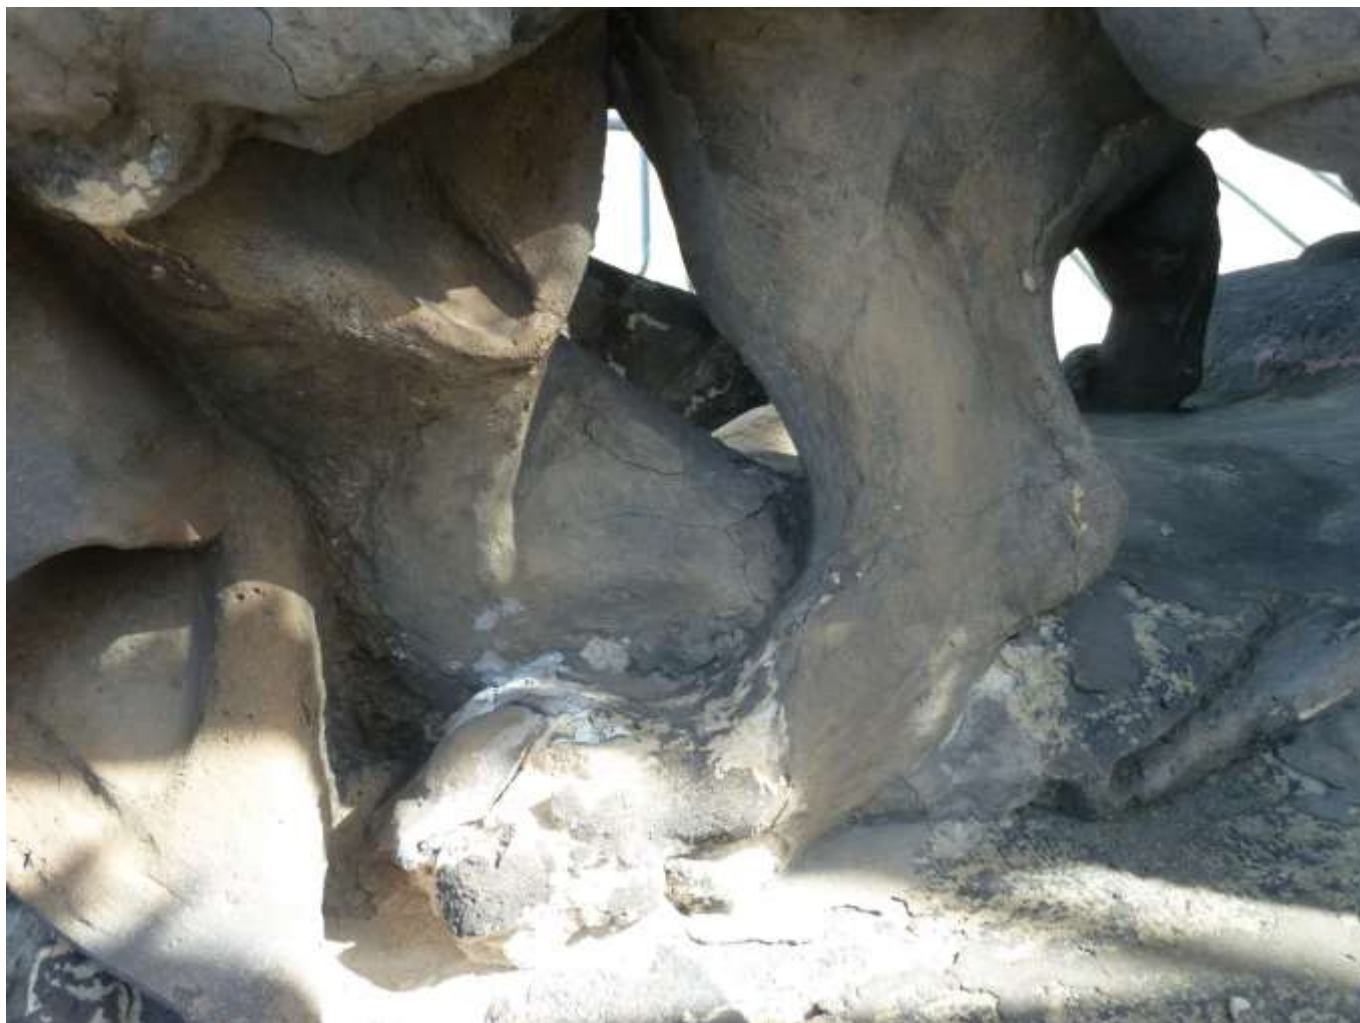
Sousoší Alegorie Thálie.

K vážnému statickému poškození došlo u sochy lva. Zadní tlapy jsou značně zeslabeny prasklinami a hloubkovou korozí kamene. Tento stav je o to vážnější, že socha lva je záměrně kompozičně nakloněna na levý bok, mimo osu těžiště.

Socha Iva. Značně zeslabená zadní pravá končetina hloubkovou korozí kamene. Vrstva uvolněných cementových tmelů.

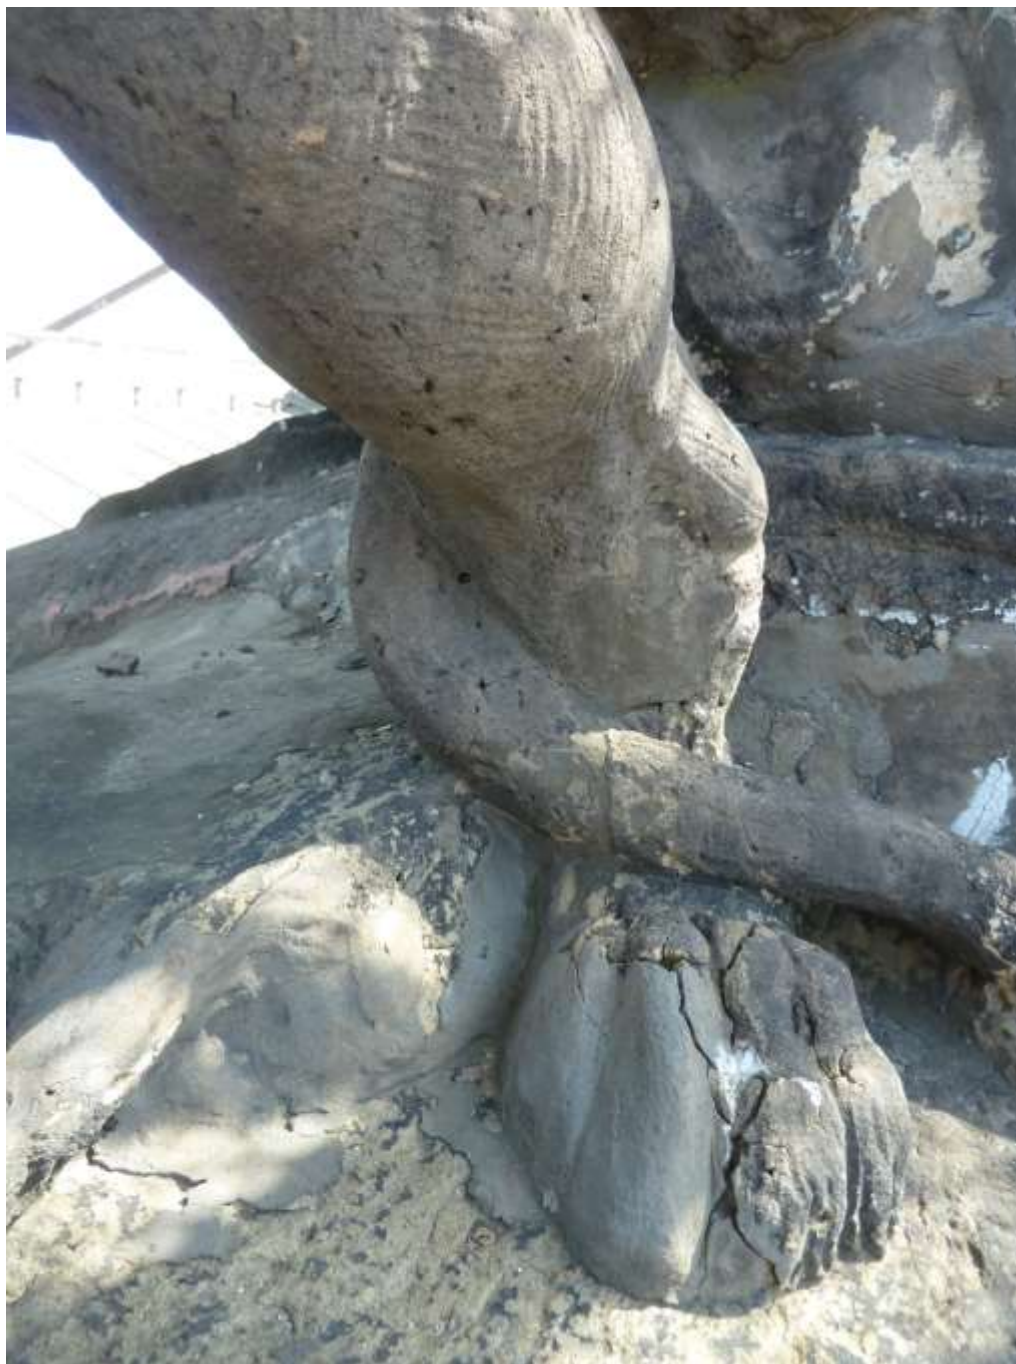
Sousoší Allegorie Thálie.
Socha lva. Prasklina v levé zadní končetině, procházející celou hmotou kamene.
