RESTAURÁTORSKÁ DOKUMENTACE

Restaurátorský průzkum, záměr a dokumentace statika

**tří kamenných soch na hlavním průčelí
budovy Státní opery v Praze**

Září 2017

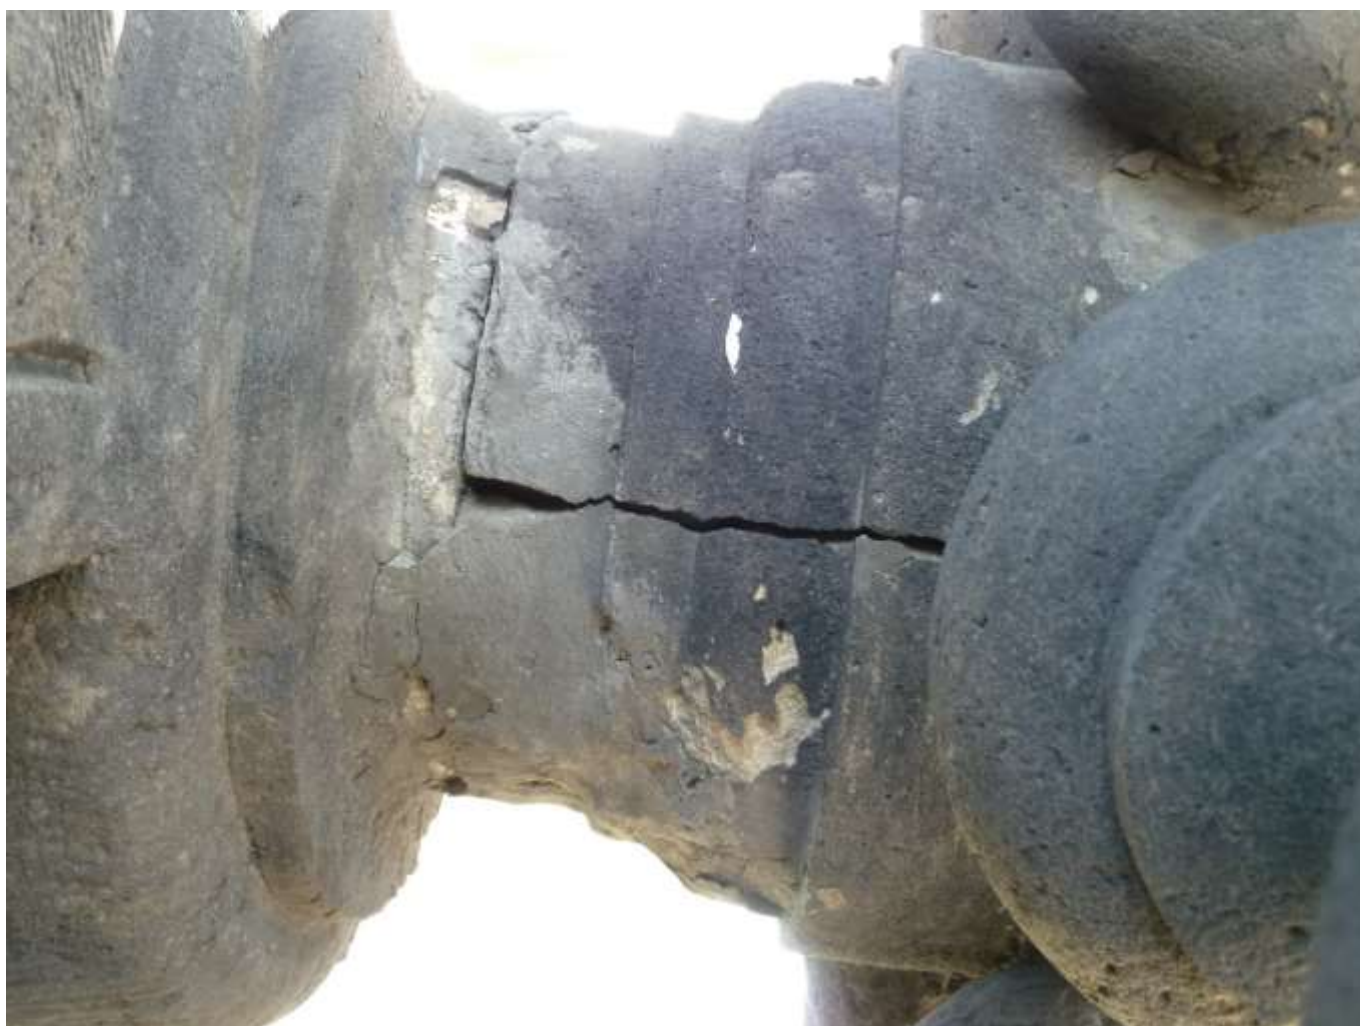
Další vážné a rozsáhlé poškození je u levého kola vozu. Náboj (střed) loukotě je pravděpodobně v důsledku koroze vnitřního železného čepu (táhla) popraskaný, roztrhaný.

Sousoší Allegorie Thálie.
Levé kolo vozu. Rozpraskaný náboj (střed) loukoťového kola pravděpodobně vlivem koroze vnitřní železné konstrukce.

Destrukci jsou výrazně poškozena kola obou vozů směrem vně budovy. Proto i po jejich obnově je žádoucí jejich zabezpečení, tzn. zejména vnějších kol.

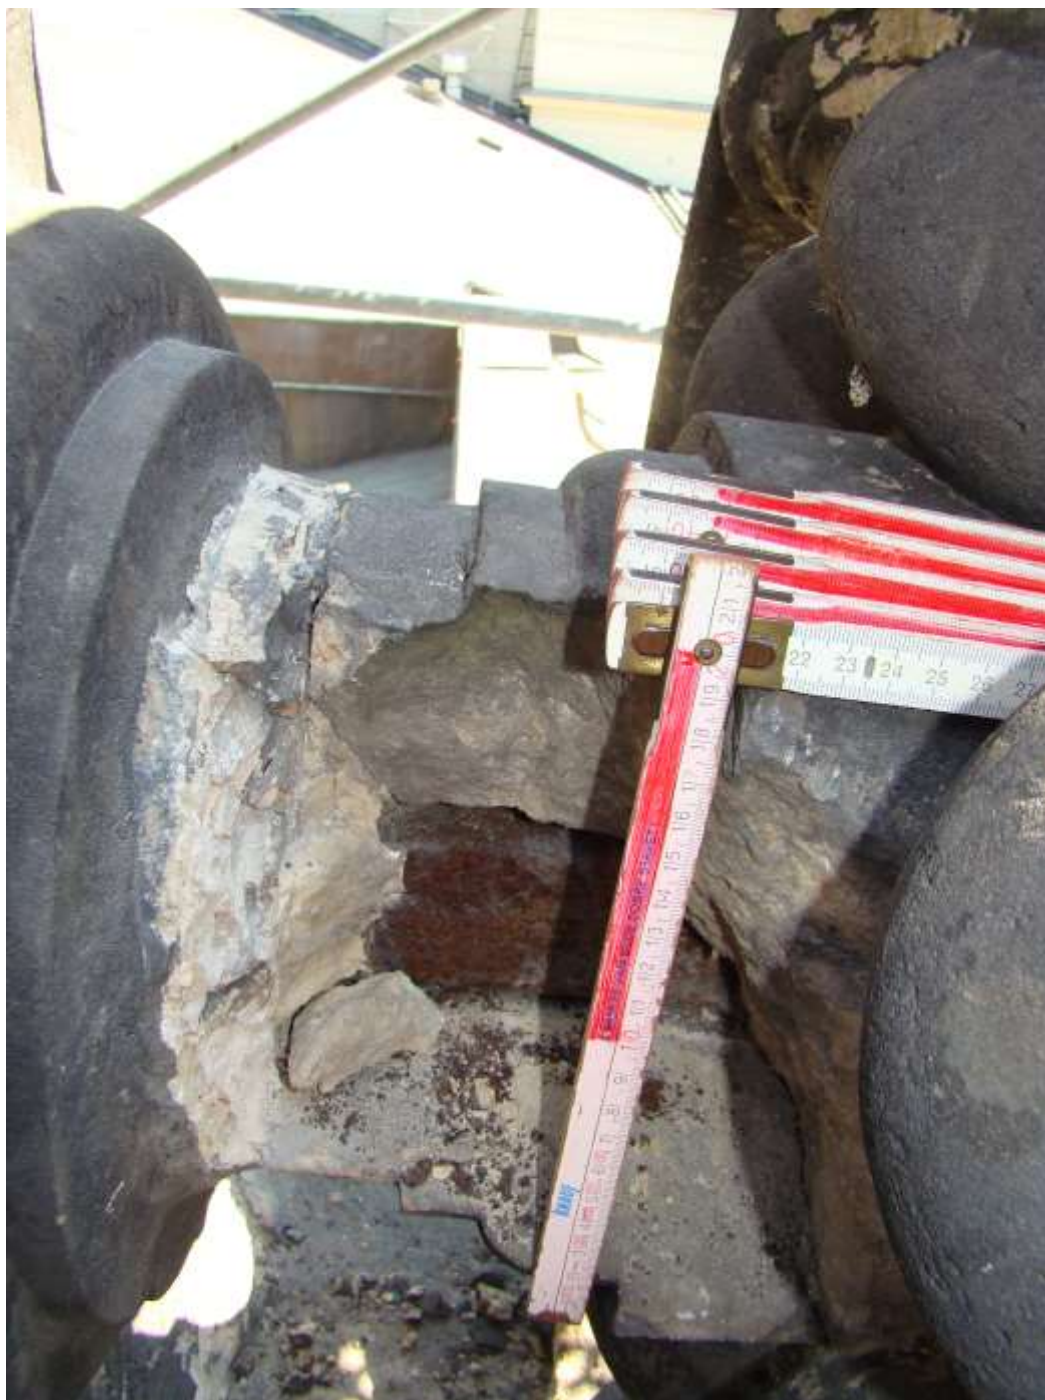
Roztržený náboj levého kola s korodujícím železným čepem.

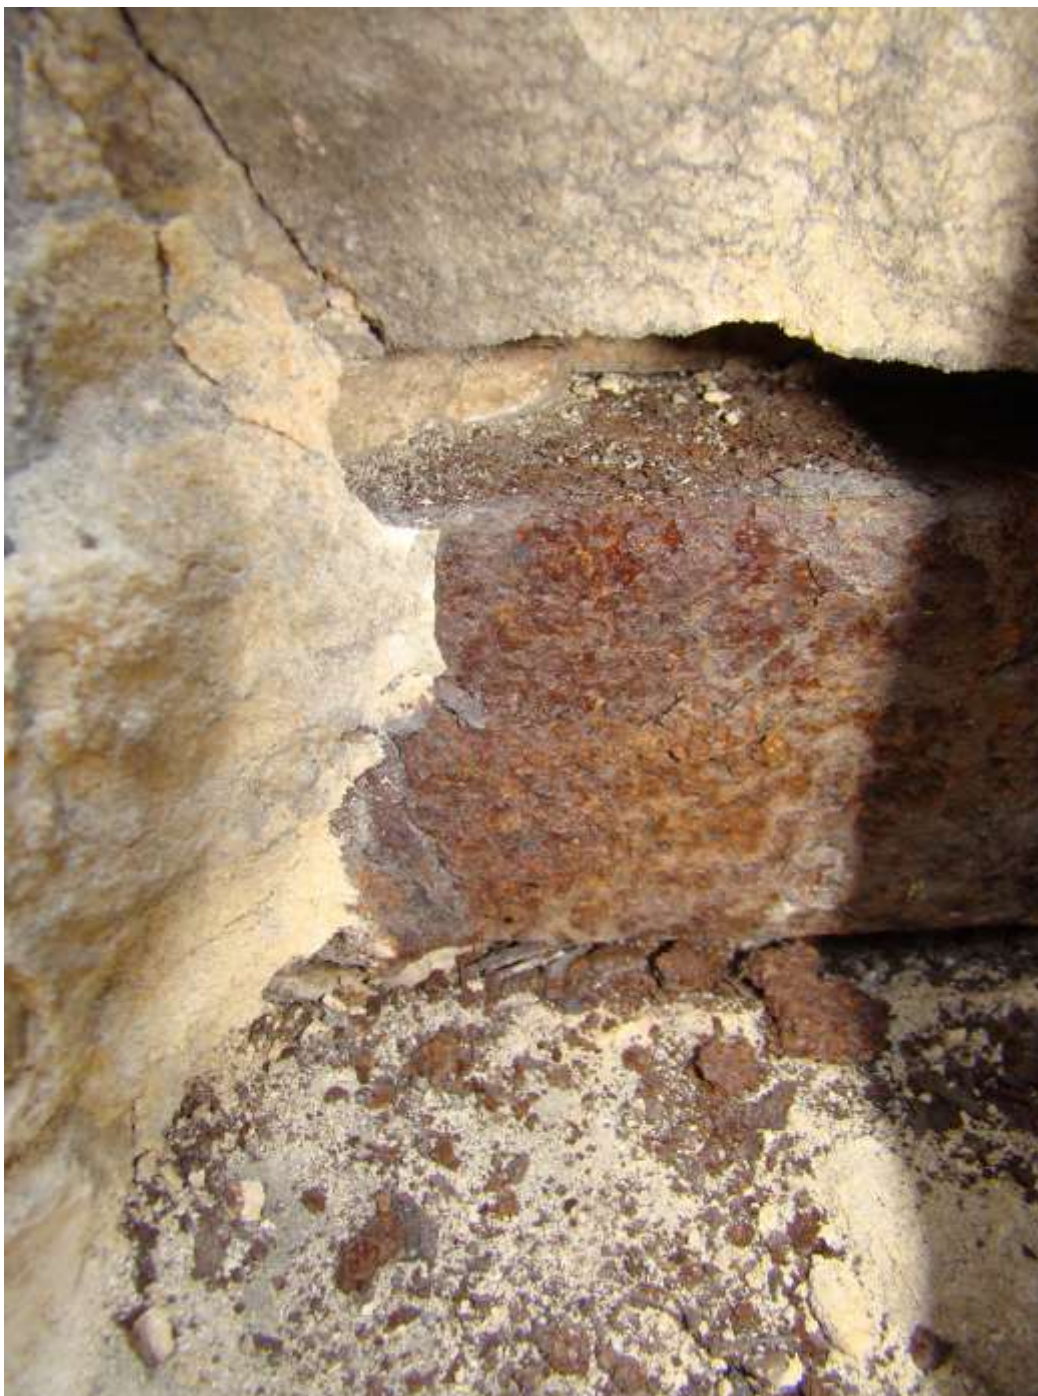
Korodující čep levého kola. Roztržený náboj kola - detail

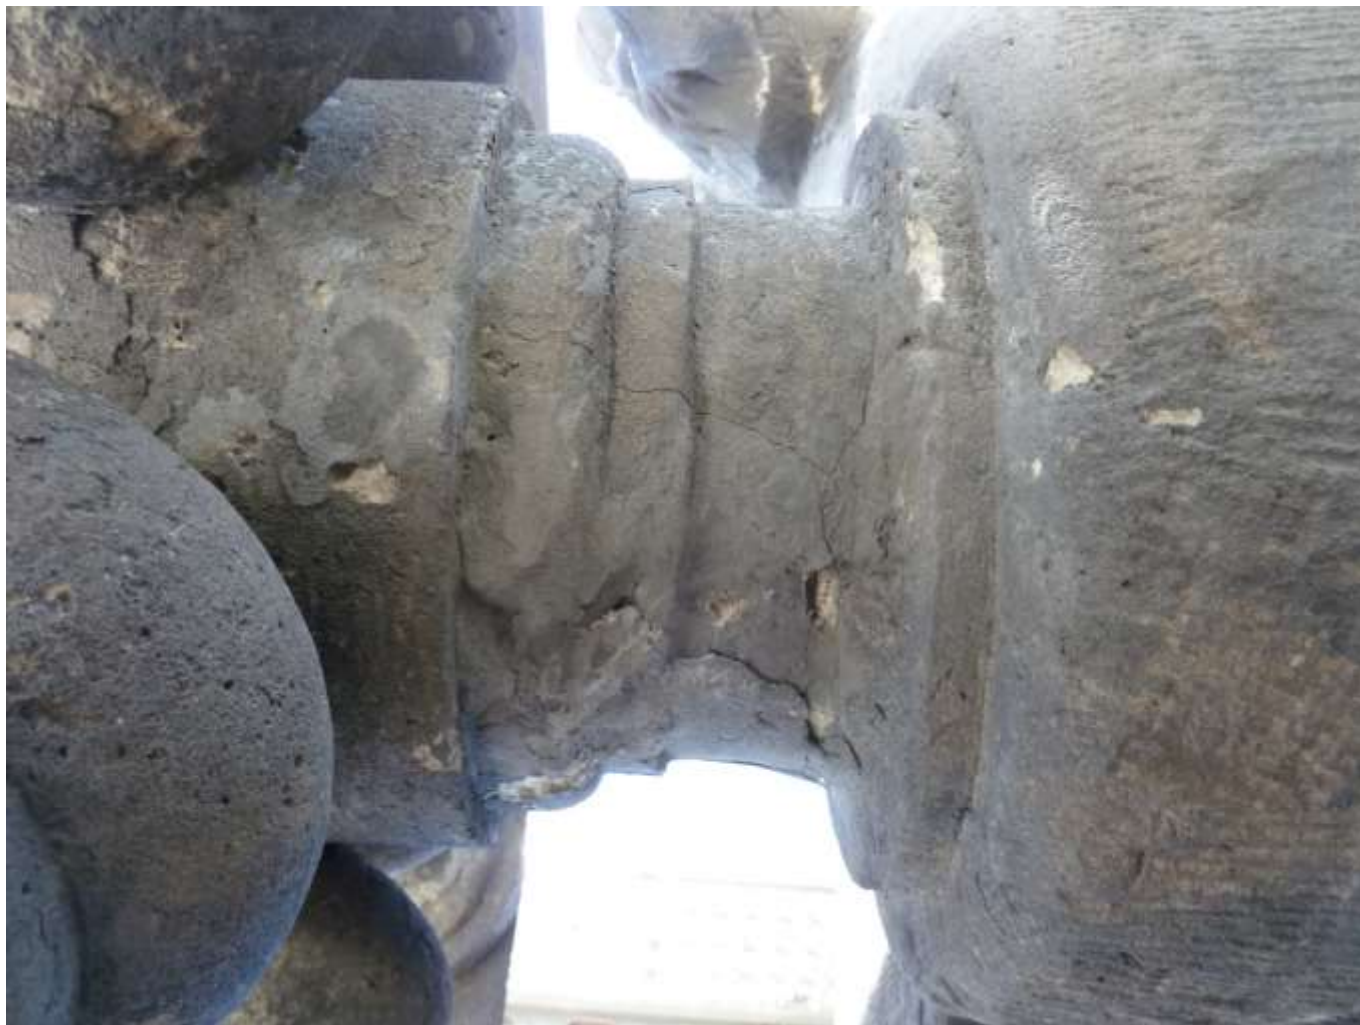
Sousoší Allegorie Thálie.
Levé kolo vozu – zadní pohled. Přetmelené praskliny v náboji (středu) loukoťového kola
pravděpodobně vlivem koroze vnitřní železné konstrukce.
