Stupeň dokumentace: SP  
Zakázkové číslo: 14051-06  
Datum revize: červen 2018  
Počet listů A4: 5

# STÁTNÍ OPERA PRAHA VENKOVNÍ SCHODIŠTĚ

## STATICKÝ POSUDEK

**Objekt:** Historická budova státní opery, Wilsonova 4, Praha 1  
**Zákazník:** Národní divadlo, Ostrovní 1289/1, Praha 1

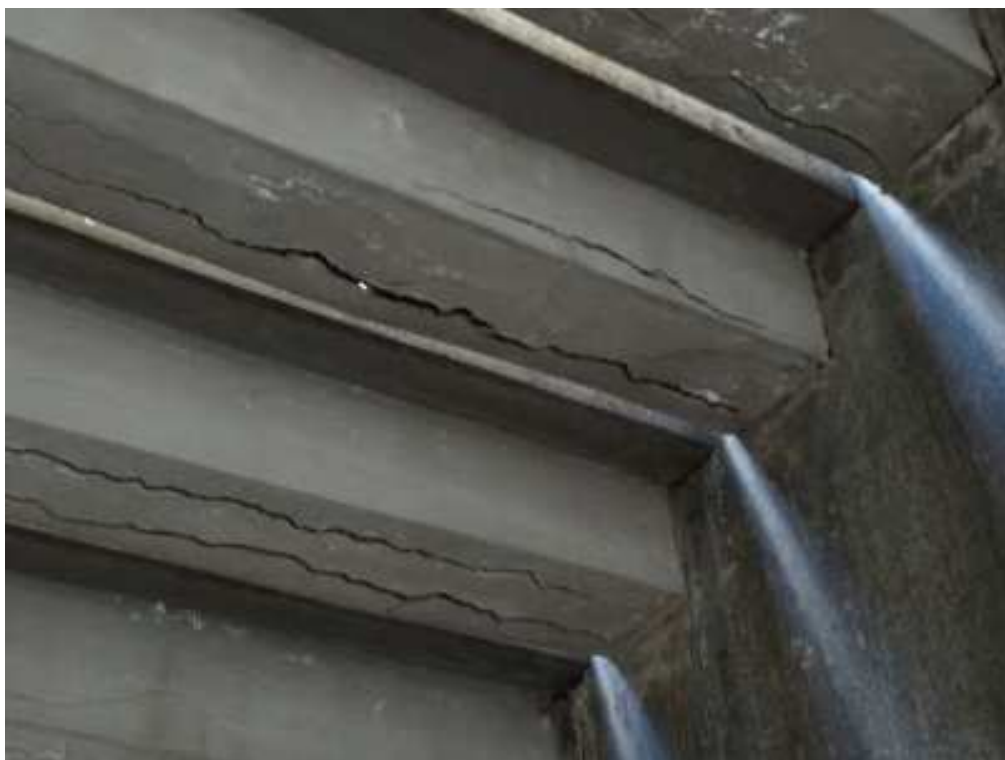
Obr.1 Dvouramenné schodiště – pohled zespodu na konzolové stupně

Všechny posuzované části vykazují více či méně závažné poruchy. Nejhorší je situace u dvouramenného schodiště. Konzolové stupně jsou porušené podélnými trhlinami (obr.1), na některých místech je zcela obnažená výztuž stupňů (obr.2). Na obrázku 3 je vidět detail porušeného stupně.

Popsané poruchy jsou pozorovatelné na většině stupňů schodiště, liší se pouze rozsahem a závažností poškození. Z hlediska fungování konstrukce je tlačná zóna betonu na konzolových schodišťových stupních (na jejich spodním líci) porušena významnými trhlinami a fungování schodišťových stupňů je tak problematické, neboť jsou porušeny základní principy fungování železobetonového průřezu. Stav tohoto schodiště lze zcela jednoznačně označit jako havarijní.

Z výše uvedených důvodů doporučuji z hlediska statického posuzované konstrukce odstranit a vybudovat znovu, aby byla zajištěna jejich bezpečnost a spolehlivost.

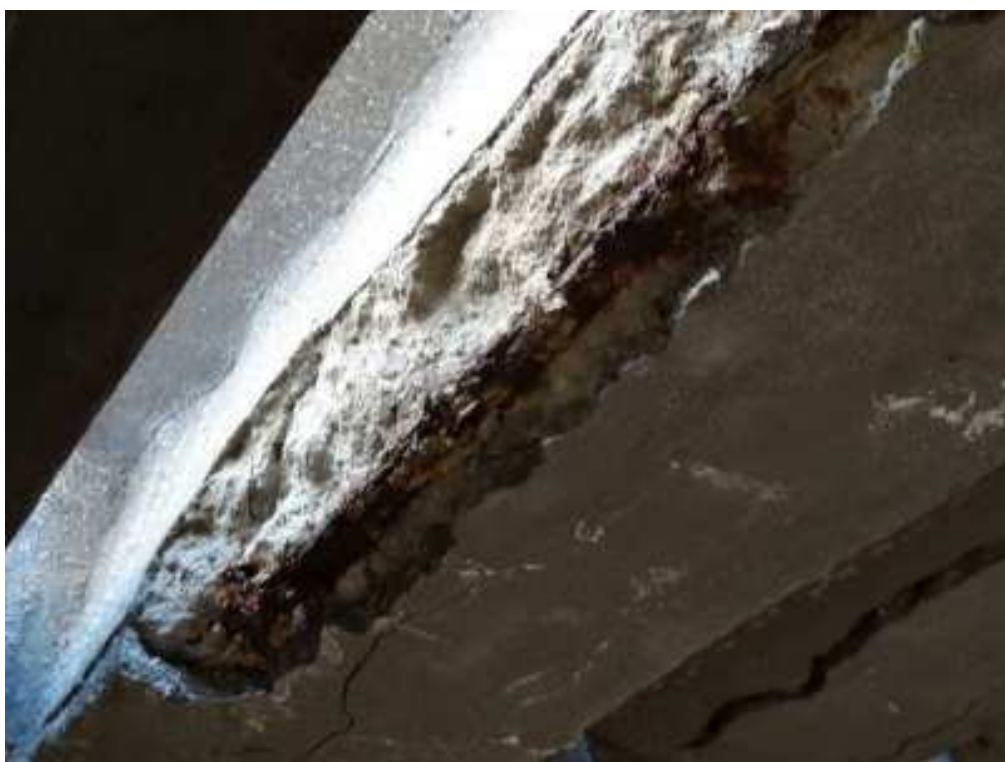
Obr.2 Dvouramenné schodiště – obnažená zkorodovaná výztuž

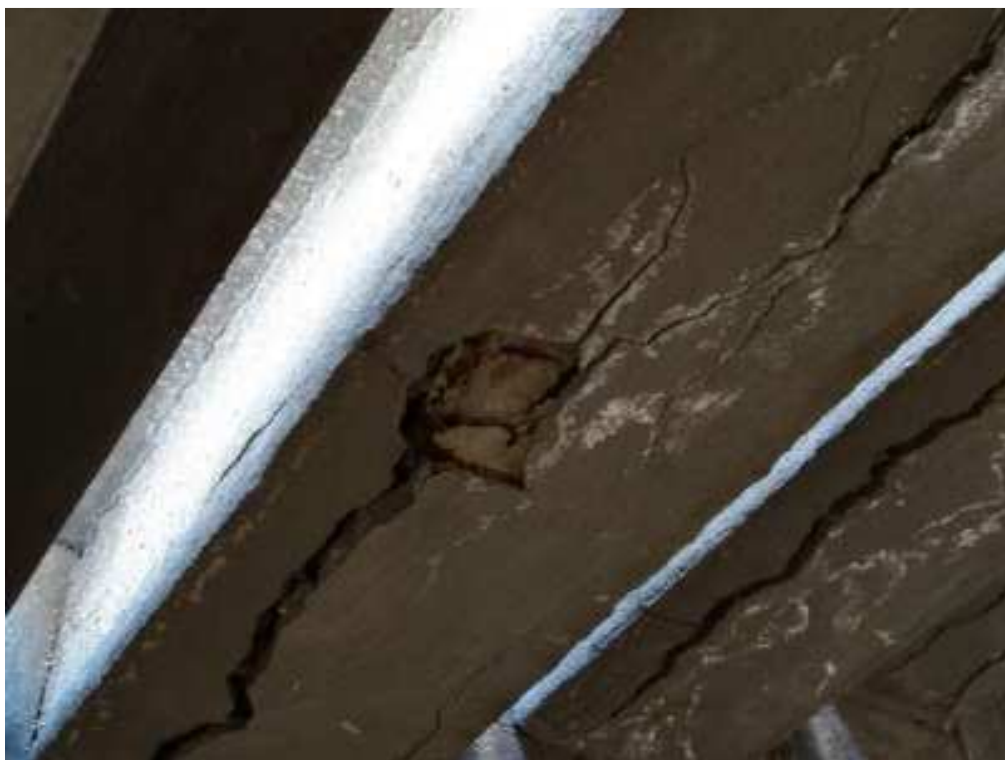
Obr.3 Detail porušeného konzolového stupně na dvouramenném schodišti

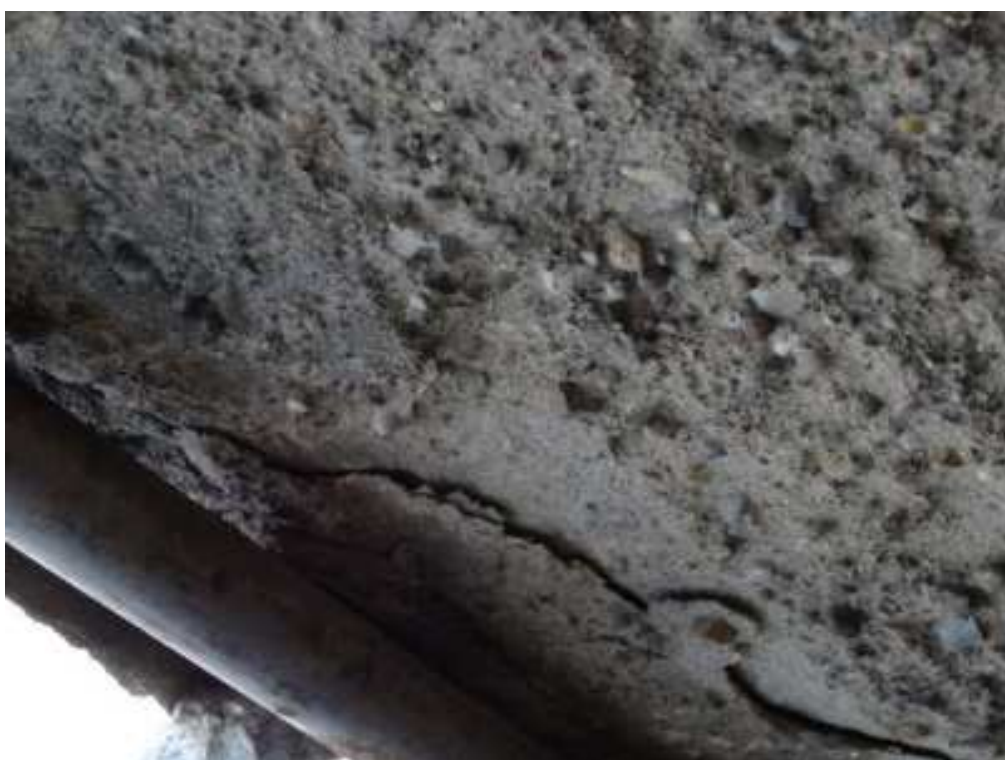
Obr.4 Rampa a jednoramenné schodiště – stav betonu na spodním líci

U rampy a jednoramenného schodiště je přístupný pouze spodní povrch a obnažené zábradelní zídky na rampě. U zídek jsou místy opadané krycí vrstvy betonu a je obna-

žená výztuž. Spodní líc betonových desek a stupňů je opadaný a jsou obnažena větší zrna použitého kameniva, která jsou uvolněná a lze je uvolnit rukou (obr.4). Degradace povrchu betonu stále pokračuje, na některých místech jsou uvolněny i větší kusy betonu. Vzhledem k tomu, že jde o tlačenu oblast betonu (spodní povrch konzolových prvků), je snížena únosnost průřezů z důvodů snížení jejich statické výšky.

V současné době je předepsaná minimální kvalita betonu pro různé typy konstrukcí. Pro venkovní konstrukce přímo vystavené vlivům povětrnosti je předepsán poměrně velmi kvalitní beton, který na posuzovaných konstrukcích není dodržen. To je také jeden z důvodů, proč dochází k degradaci betonu, která je viditelná na spodním líci betonových desek a schodišťových stupňů.
