Parní lokomotiva 464.102

restaurátorský záměr

Praha, leden 2019

Restaurování a provoz historických strojů

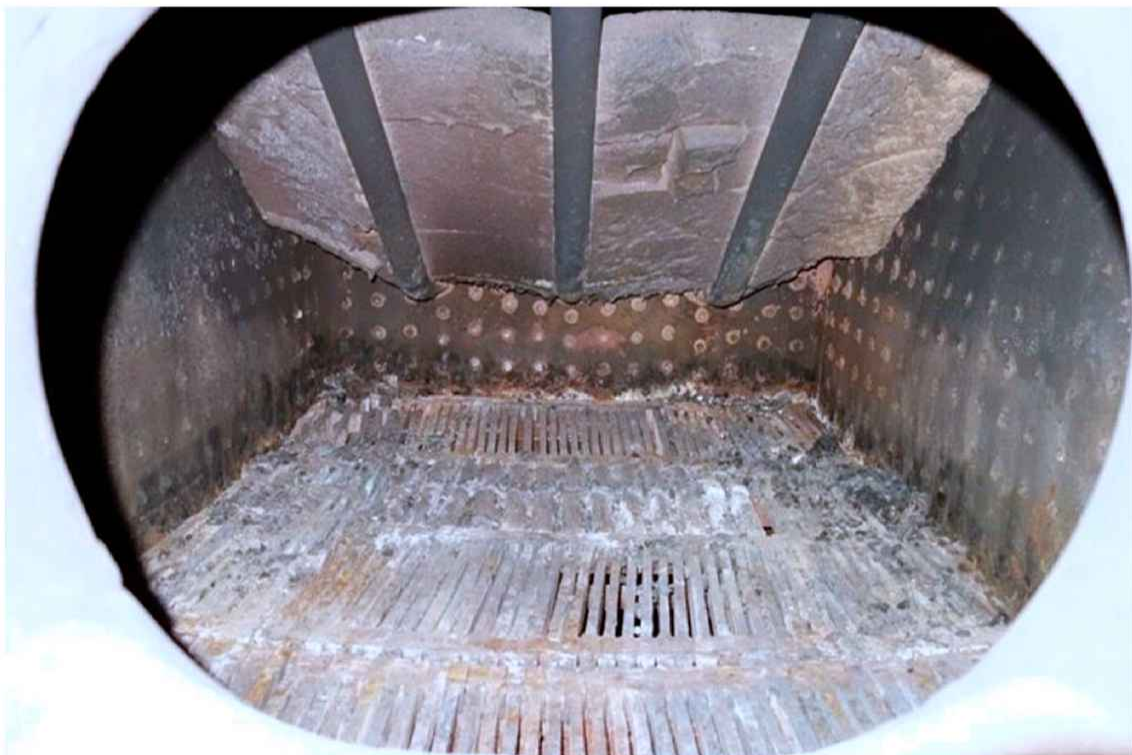
- opálené a deformované roštnice, opotřebená klenba (obr. 14),
- deformovaný a prorezlý popelník (obr. 17),
- tekoucí rozpěrky v bližší nezjištěném počtu,
- prohnuté trubkovnice (více dýmniční)
- mírně netěsné výmyvky a odkalovací uzávěry,
- silná vrstva korozních produktů na spodku kotle (nožní rám, zvláště v místě zásepky po odkalovacím kohoutu vpravo), rozpadlý tlumič odkalovače
- netěsný přehříváč, místo kovaných kolínek svařence z trubek, podrezlé svorníky na přírubách přehř. skříní,
- prasklý výfukový stojan,
- korodovaná a netěsná potrubí vně kotle,
- netěsnosti a značné opotřebení armatury vně i uvnitř budky (obr. 41),
- silné koroze většiny svorníků přírub
- deformace, koroze a chybějící spojovací materiál na plechovém obalu kotle,
- izolační hmota kotle a obaly všech potrubí nevyhovující, rozpadlé

Obr. 14 Topeniště. Na snímku je patrné provozní opotřebení roštu a klenby.

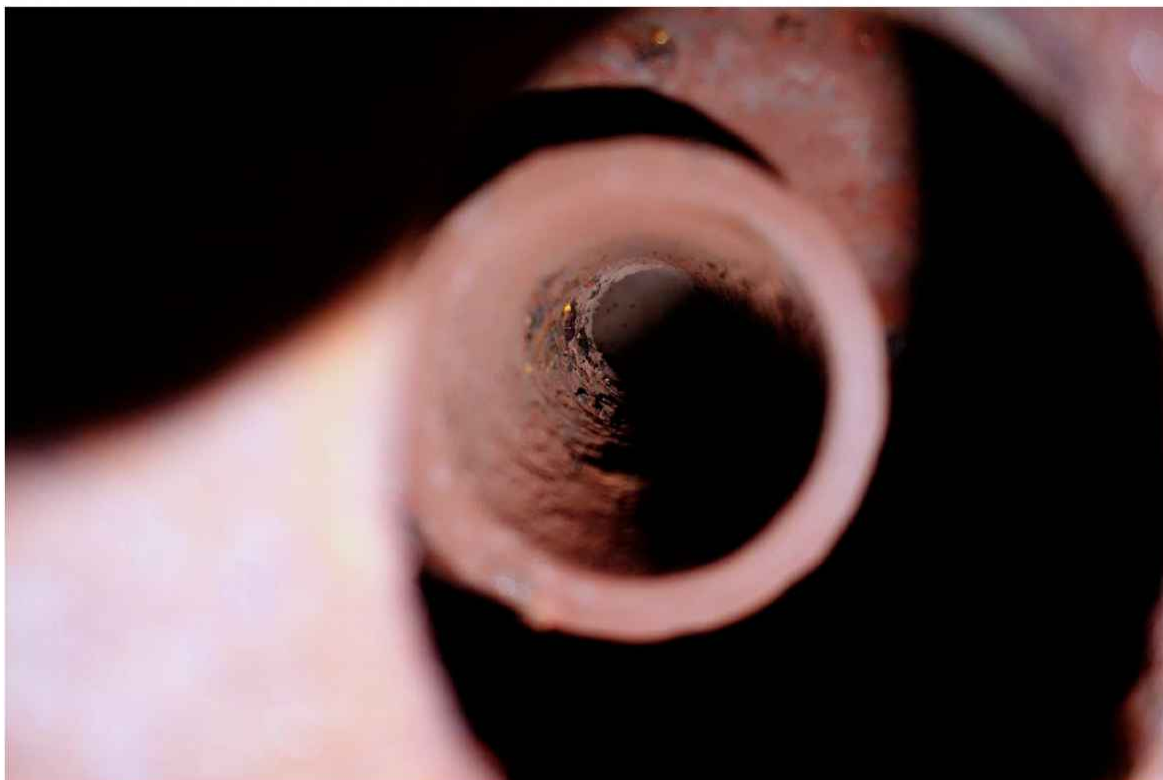
Obr. 15 Pohled do klenbové trubky v topeništi. Trubka i celý skříňový kotel jsou čisté.

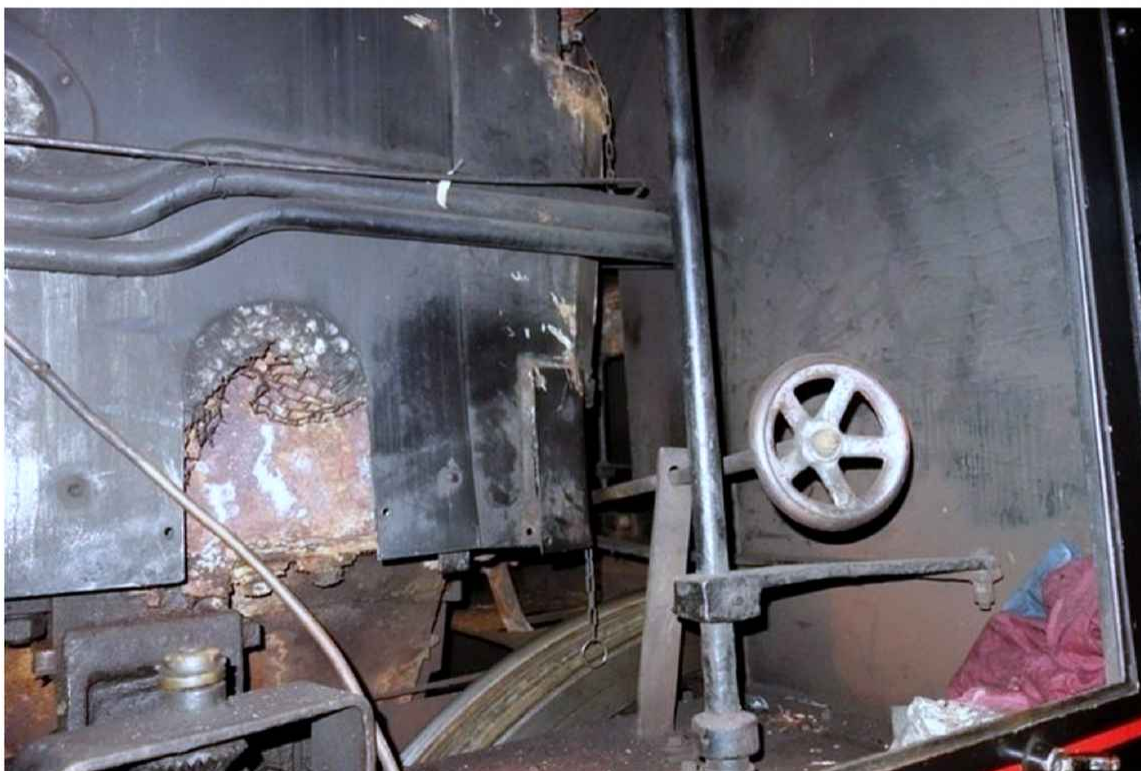
Obr. 16 Pravý bok skříňového kotle. V místě, kde byl původně odkalovací kohout, je dosud výřez v oplechování. Zaslepený otvor po kohoutu mokvá.

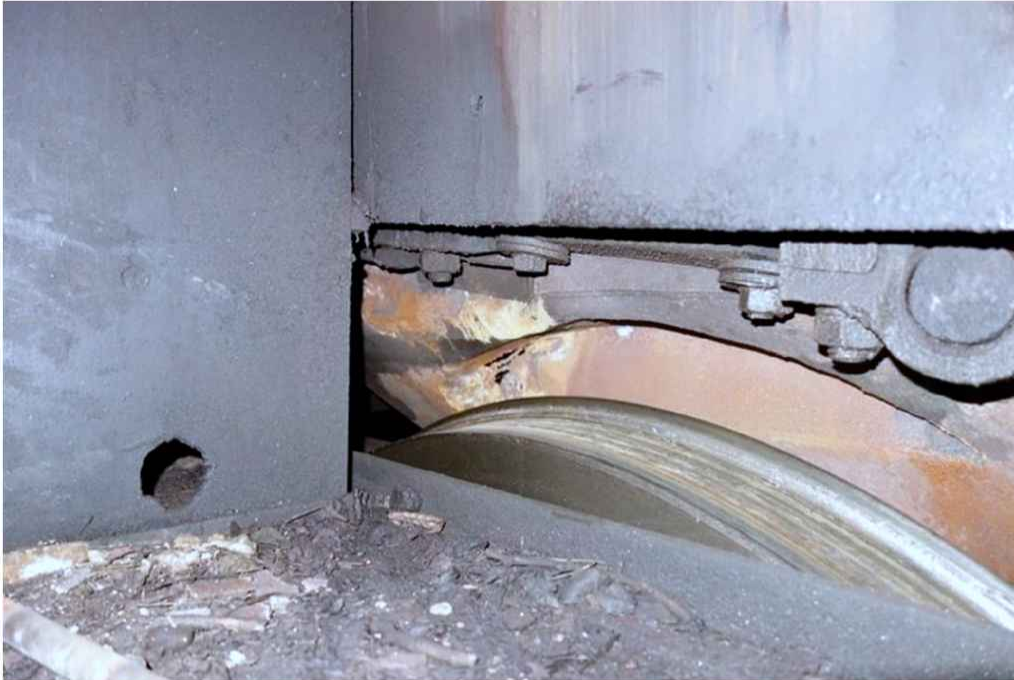
Obr. 17 Pravý bok pod skříňovým kotlem – prorezlé místo popelníku.

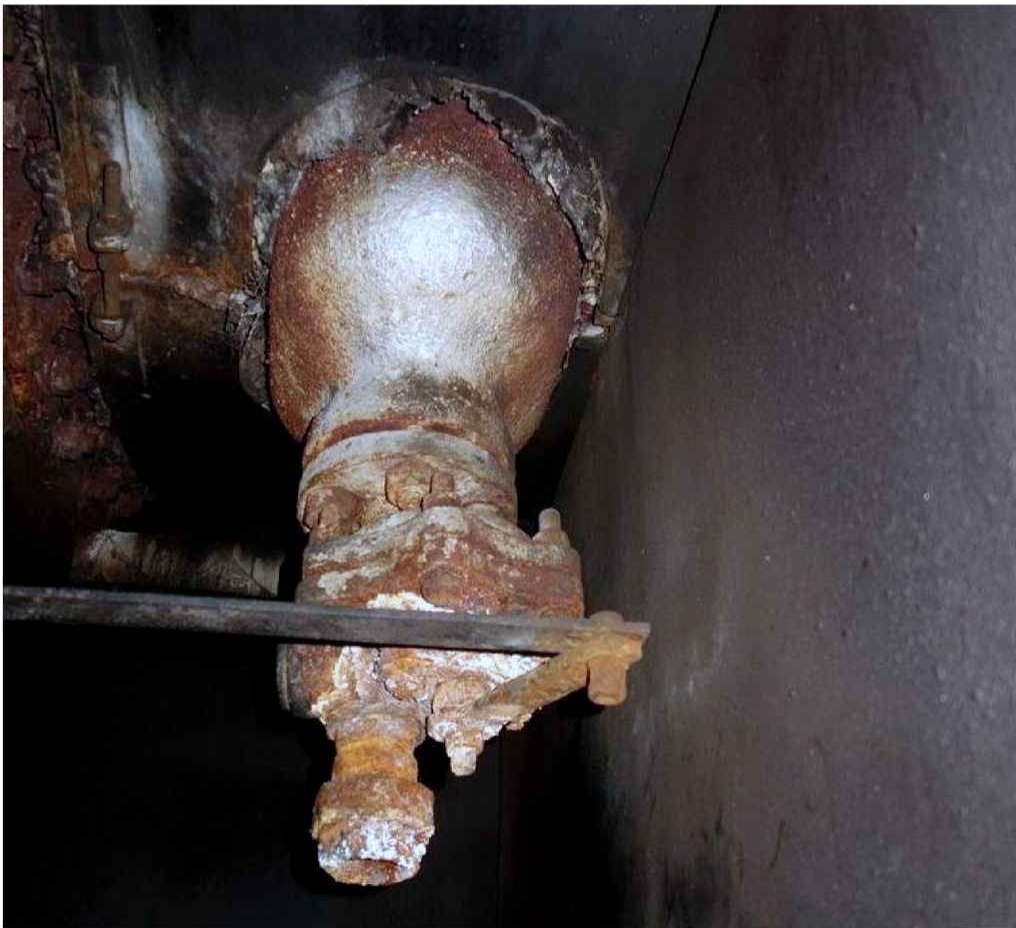
Obr. 18 Bahník s ručním odkalovacím šoupátkem na zadním kotlovém kroužku. Výpust postrádá trubku.

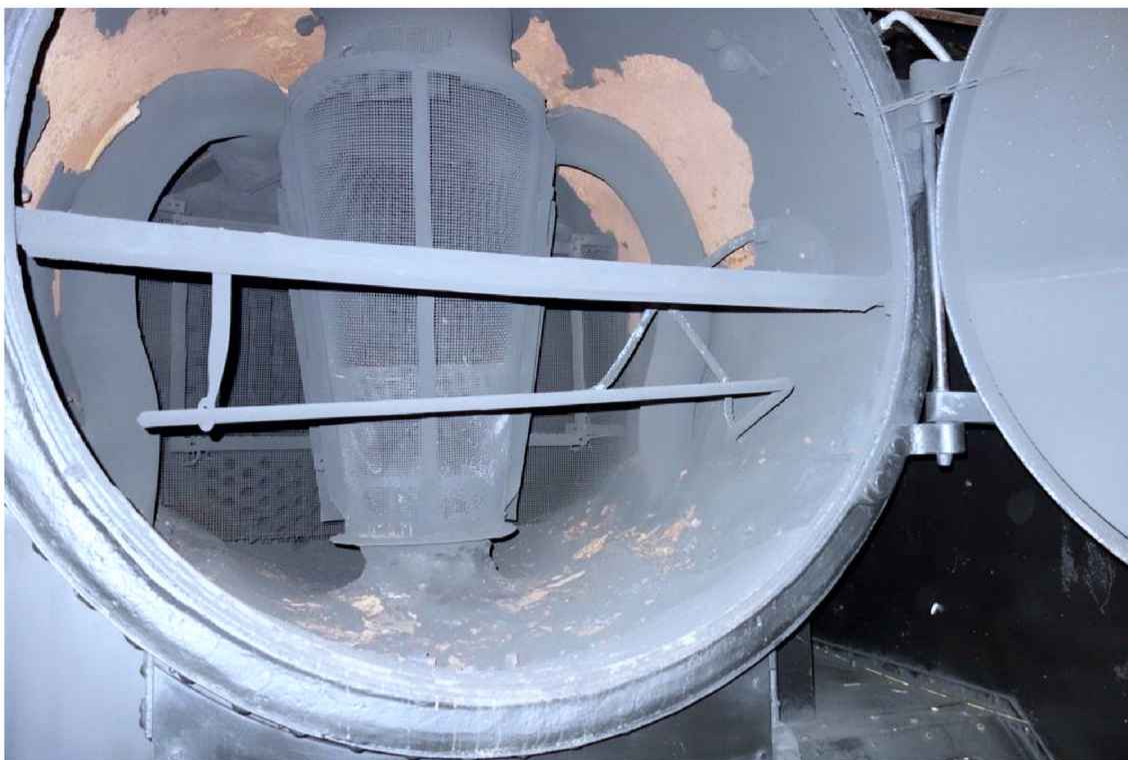
Obr. 19 Jiskrová síta v dýmnici nejsou poškozena. Bude třeba obnovit betonovou výplň dna dýmnice a stříkáací trubku. Úbytek materiálu stěn dýmnice je minimální (pod 0,5 mm).

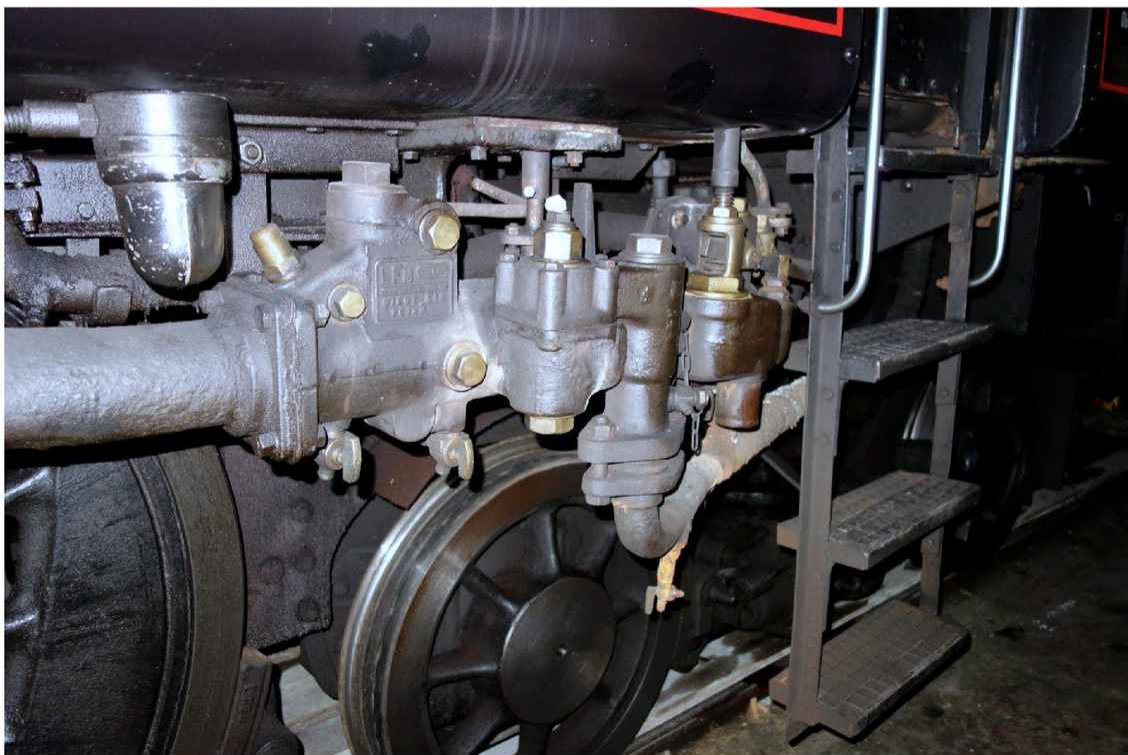
Obr. 20 Napáječ LF na výfukovou páru. Napájecí přístroje včetně jejich ovládání, tedy připouštěcích šoupátek, resp. přepínače, bude třeba rozložit, vyčistit a opravit. Bylo by dobré vyměnit hubice za nové.

Veškerá kotlová **armatura** se opraví a restauruje do bezvadného stavu. Sjednotí se ovládací kolečka na armaturní hlavě. Napaječe, přepínač a stříkací ejektor se rozeberou, vyčistí, zabrousí a případně poškozené díly se vymění nebo opraví (zvláště hubice napaječů)

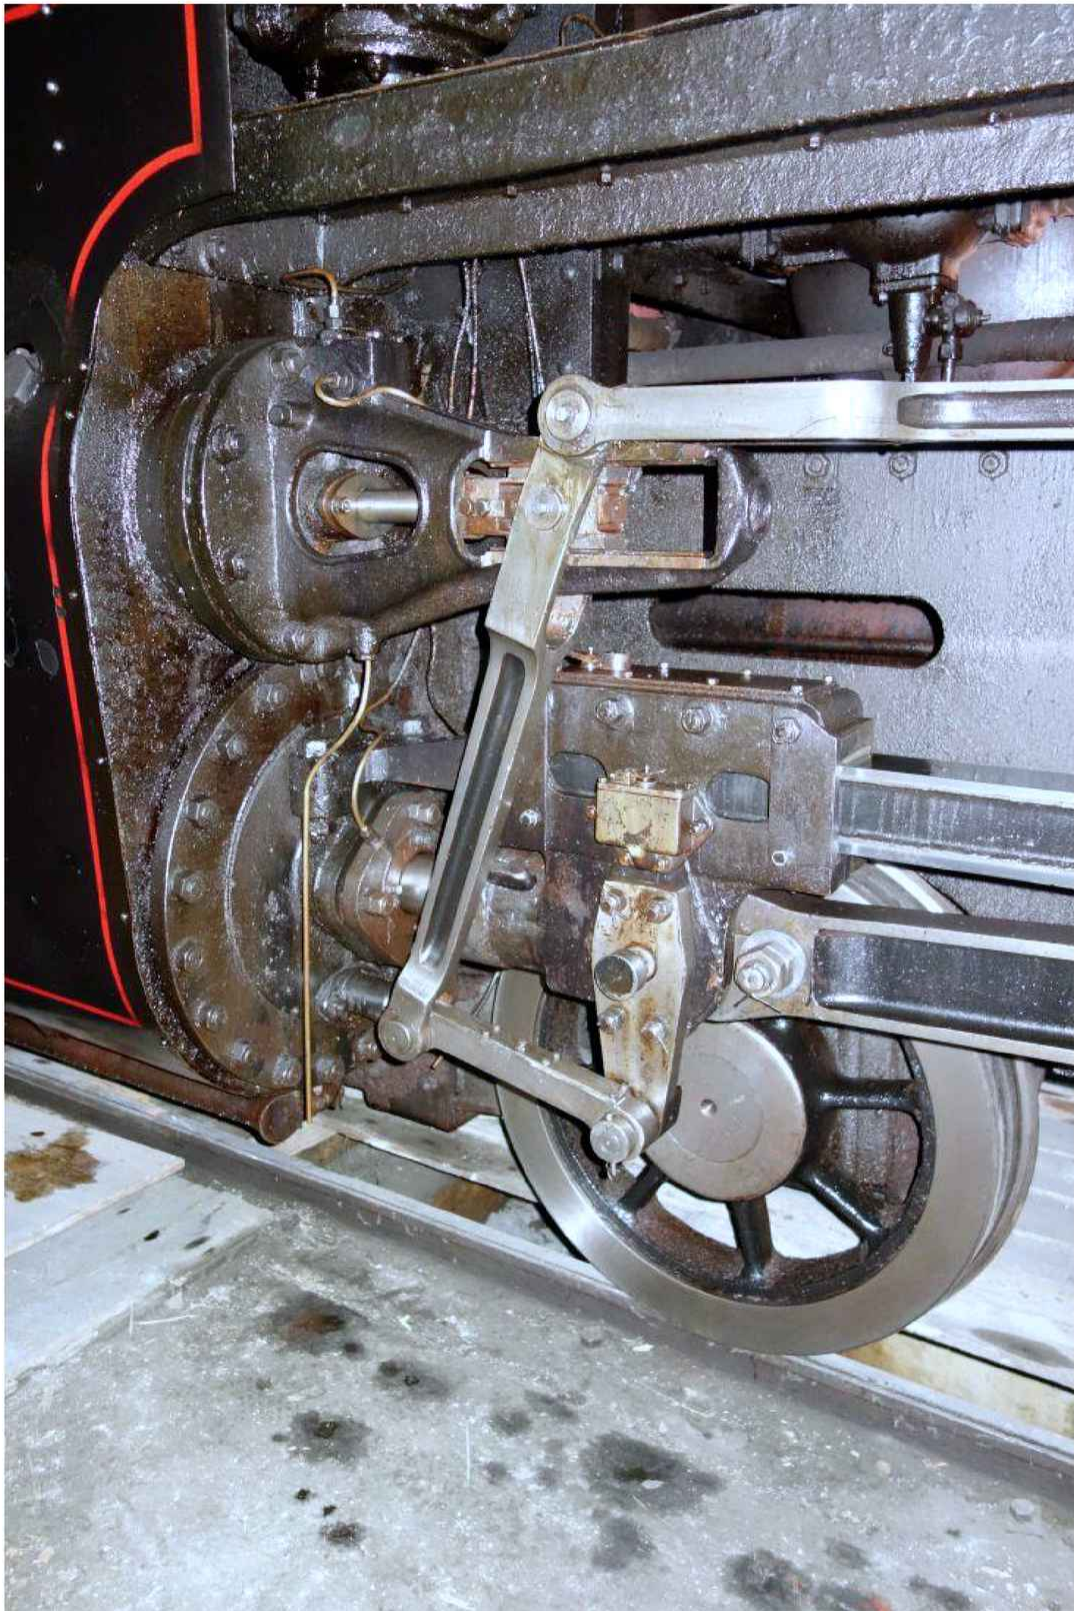
Obr. 21 Detail bloku válců a křížáku na levé straně. Stroj vykazuje obecně jen běžné provozní opotřebení a znečištění.

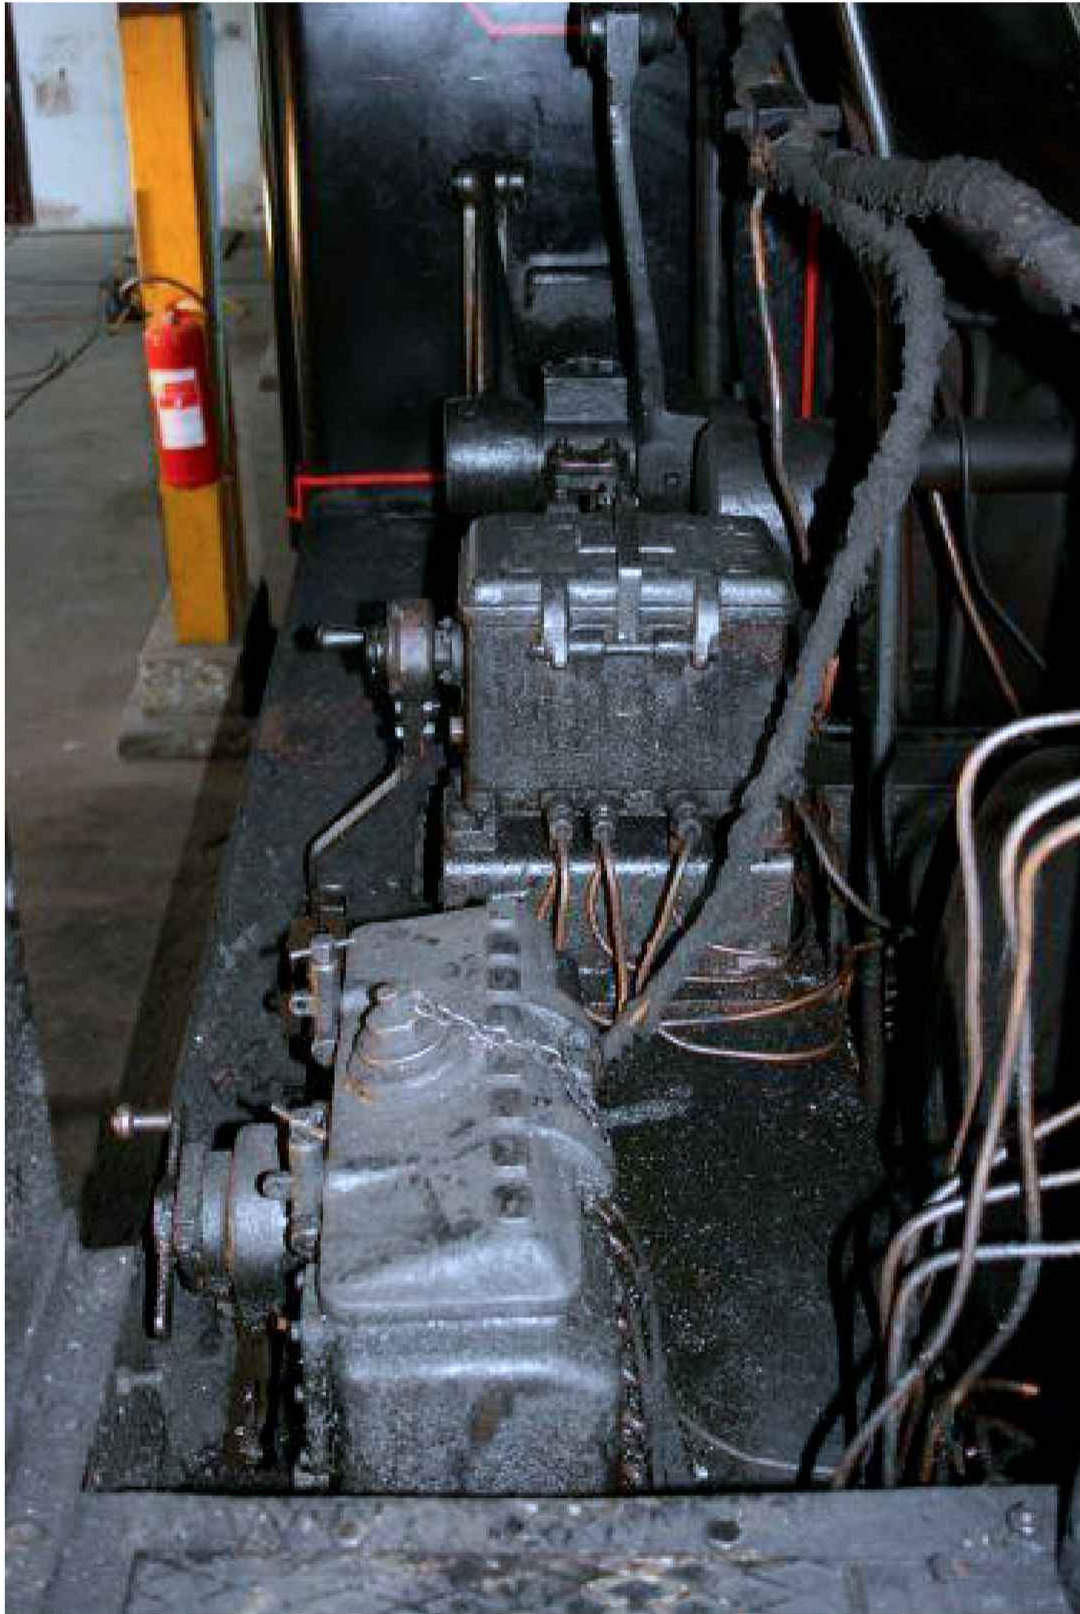
- netěsná mazací vedení (obr. 22 a 32),
- degradovaná izolační hmota pod obalovým plechem, povrchová koroze,

Obr. 22 Detail obou mazacích lisů montovaných na ochozu stroje. Kromě vyčištění bude nutno upravit vedení mazacích trubiček.

Mazací lisy bude třeba rozebrat a kompletně repasovat – vyčistit, zkontrolovat bezvadnou funkci (měření za protitlaku), prohlédnout a případně obnovit mazací vedení, rozprašovače a ventily Olva (zvláště jejich membrány). Při obnově vedení je nezbytné klást důraz na estetické provedení (rovnoběžnost trubiček, kultivovaný způsob upevnění a pod.). Z hlediska funkce musejí být trubičky vedeny a upevněny tak, aby nemohlo dojít k jejich poškození a rovněž tak, aby neztěžovaly čištění stroje. Zvláště na vodorovných plochách (ochozech) musí být pod trubičkami dostatečná mezera pro čištění. Gumové hadičky mazání nápravových ložisek se vymění za nové.

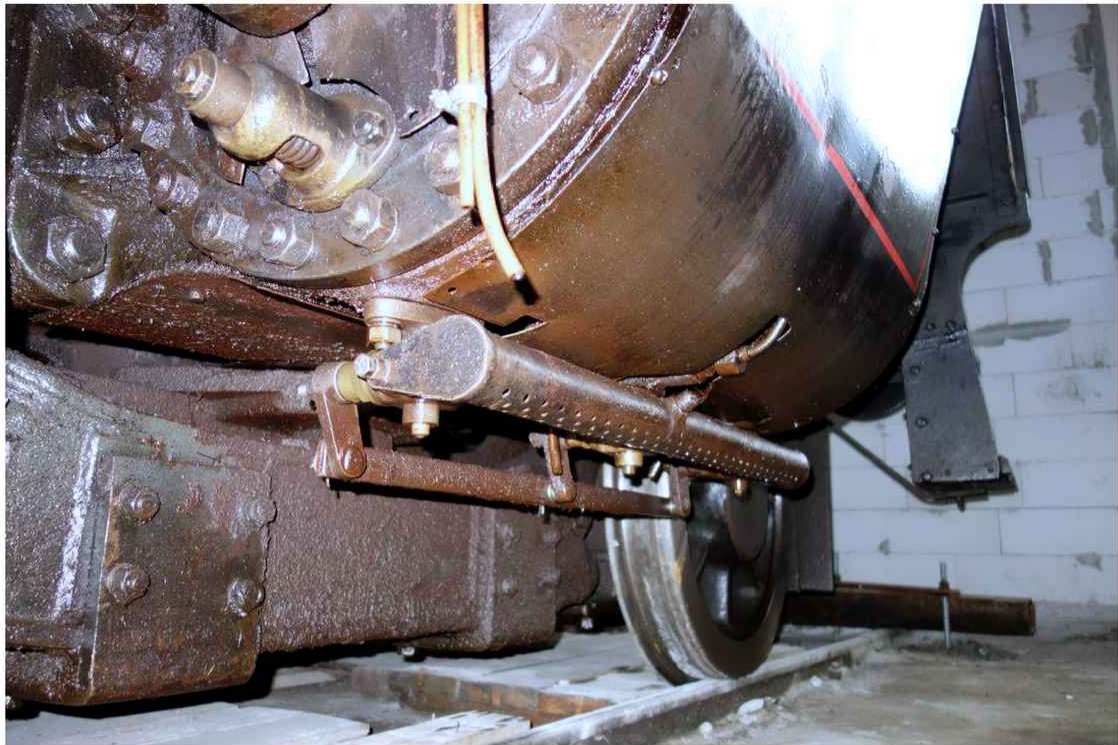
Obr. 23 Tlumič odvodňovacích kohoutů pravého válce. Oplechování válce vykazuje drobné závady (chybějící šroubky, deformace, nadbytečné výřezy a pod.)

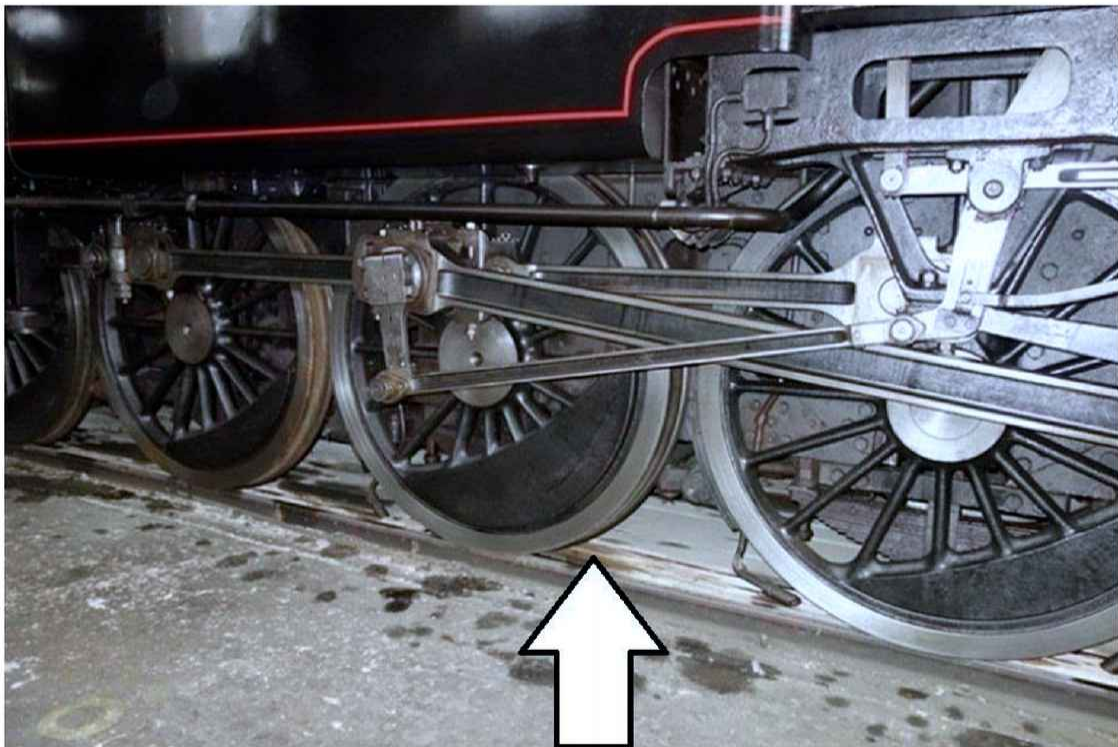
Obr. 24 Hnací a rozvodové tyčové na pravé straně stroje. Před kolem H chybí pískovací trubka (viz šipka). Na opačné straně chybí hned dvě trubky.

Elektrické **osvětlení** musí projít kompletní opravou, poškozené kroužkové chráničky kabeláže se vymění za nové (u pozičních lamp). Svítidla a přepínače uvnitř budky se restaurují. U turbinky lze předpokládat nutnost výměny ložisek. Opravená turbinka se **přípevní na stejné místo**, ale dosadí se silentbloky, aby se vibrace nepřenášely na stanoviště. Doplní se **chybějící pískovací trubky**.

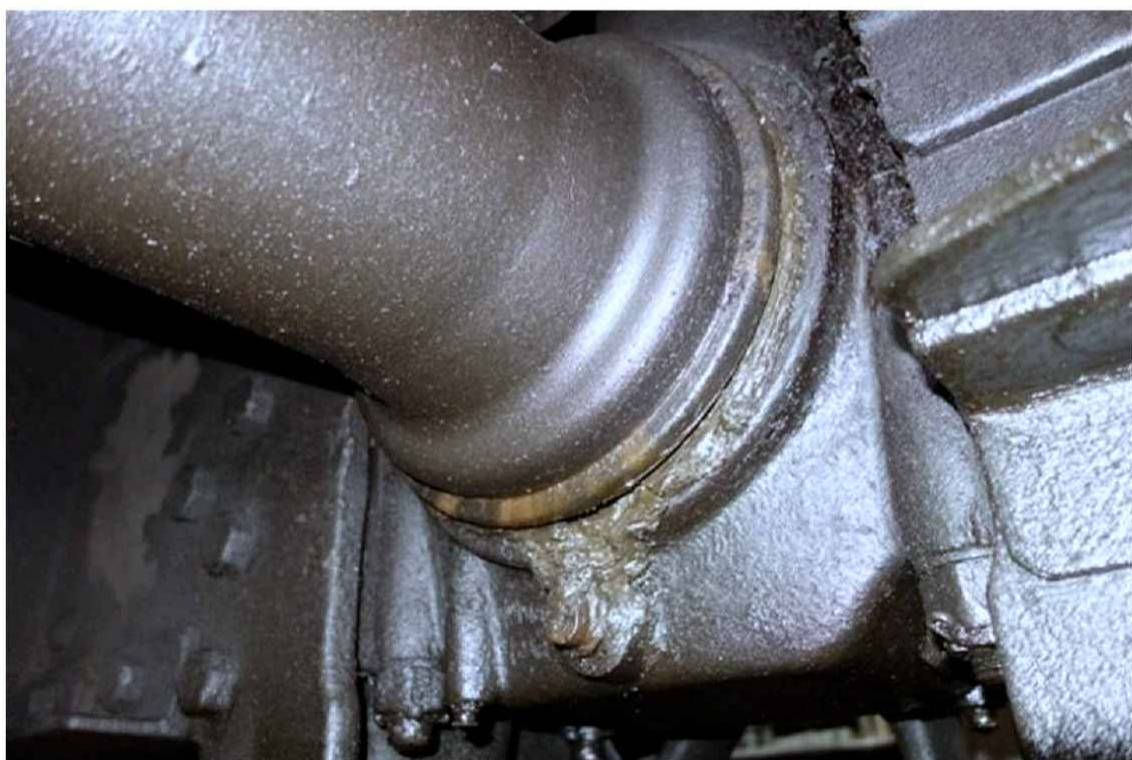
Obr. 28 Mazací tuk vystupující z válečkového ložiska na nápravě B4. Všech osm ložisek pochází z roku 1940 a lze předpokládat, že jsou na konci své životnosti.

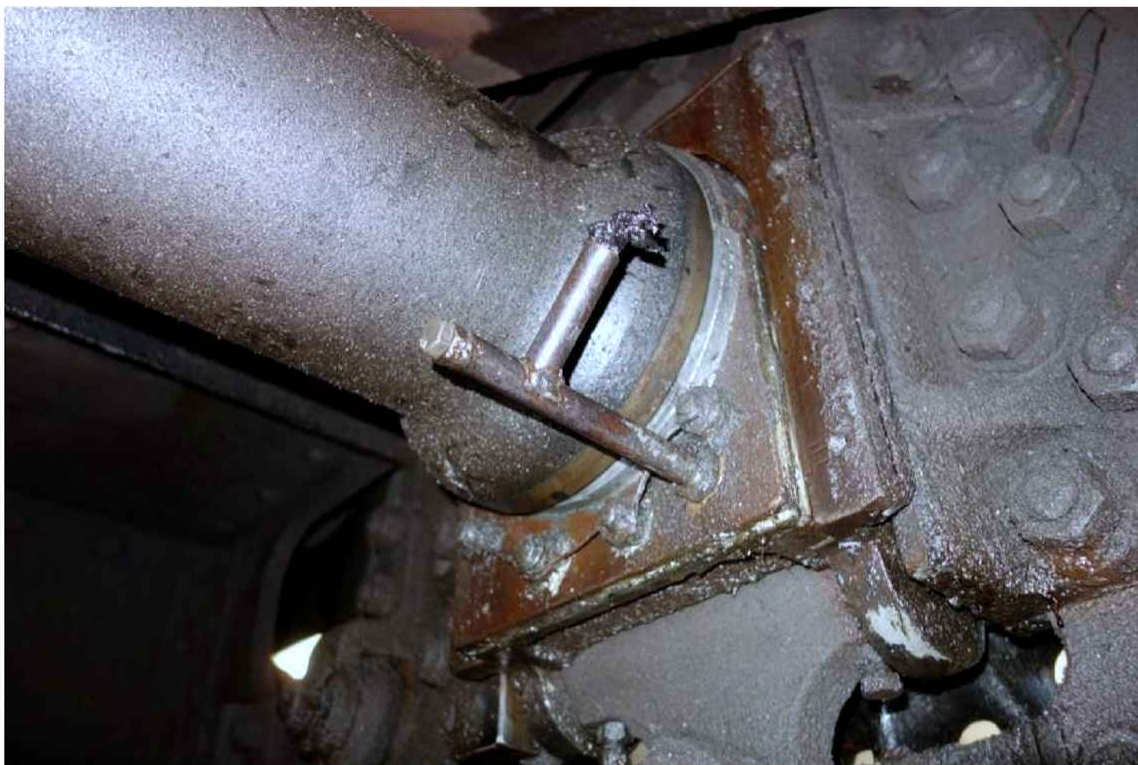
Obr. 29 Nápravové ložisko S₄ vpravo. Všechna ložiska jsou opatřena svépomocí vytvořenými trubkami, které slouží nejen jako stavoznak oleje, ale umožňují i snazší vypouštění vody ze spodků ložisek.

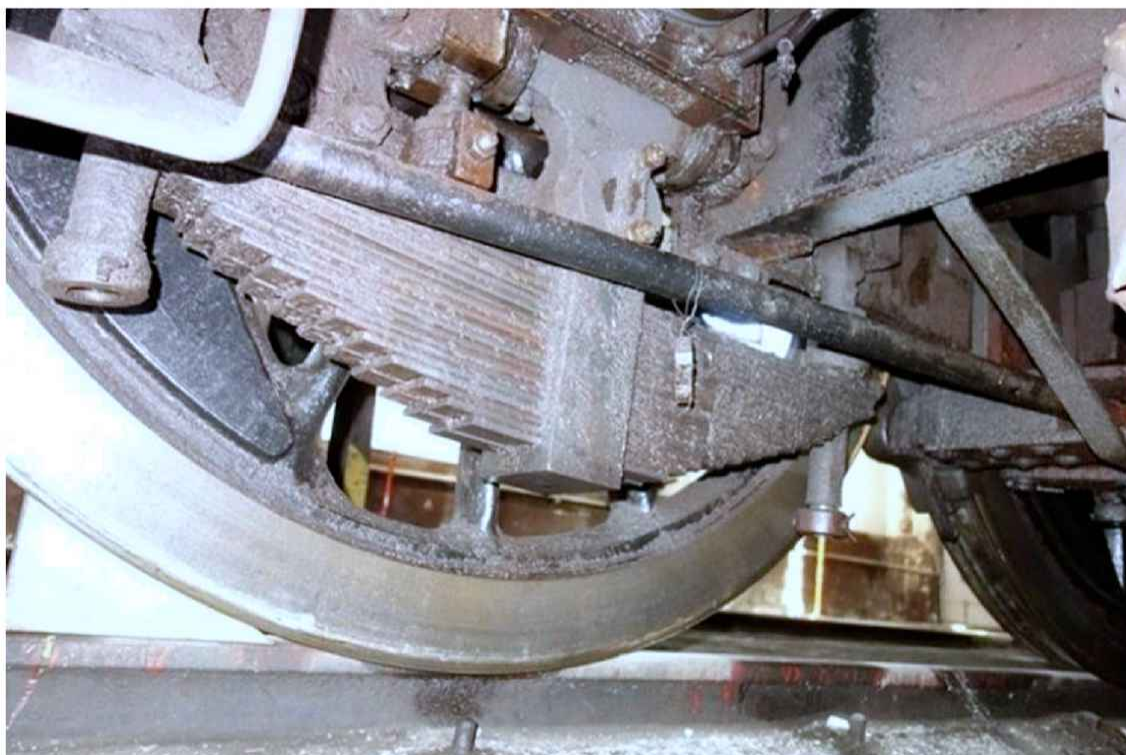
Obr. 30 Pružnice nápravy S₃ stojí viditelně nakřivo. Všechny pružnice vykazují ztrátu pružnosti a musejí být vyměněny za nové.

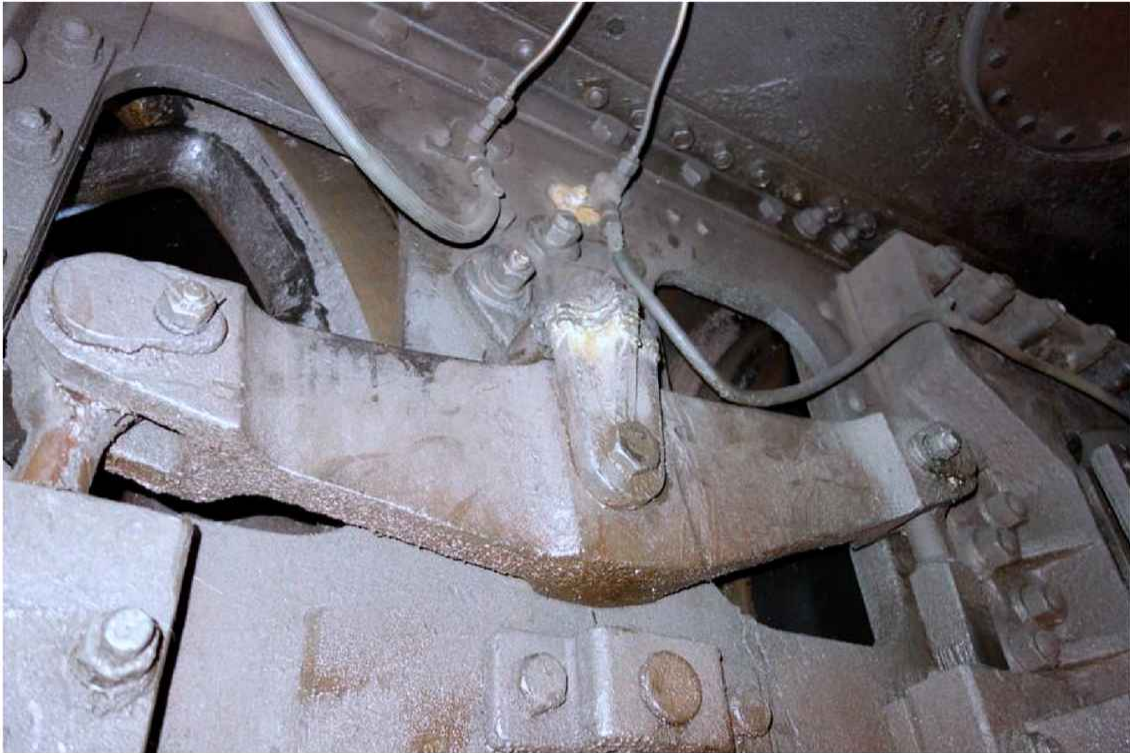
Obr. 31 Prasklina kozlíku vahadla mezi nápravami H a S₂ opravená svarem. Závěsky všech pružnic a vahadel vykazují nadměrnou vůli ve svislých vedeních i v čepích.

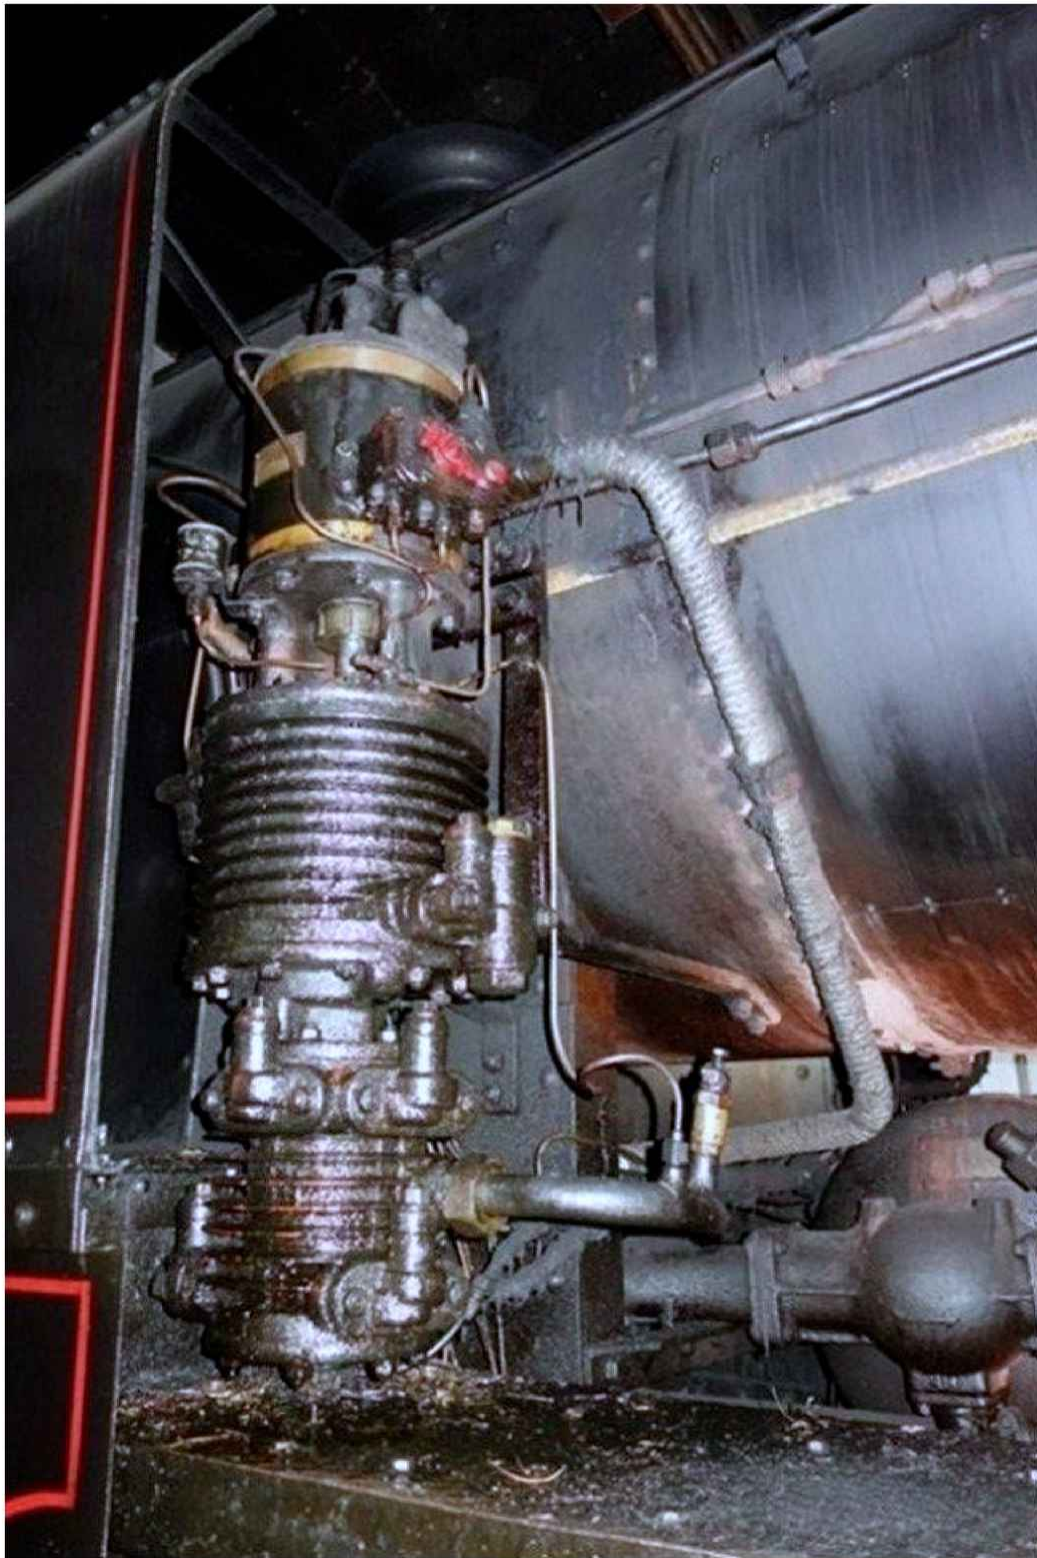
- kompresor brzdy znečištěný válcovým olejem (obr. 32), lze předpokládat silné opotřebení těsnících kroužků, nespolehlivý spouštěč.
- poškozené ohebné chráničky kabeláže osvětlení (obr. 44), hlučná turbinka
- korodovaná žebra ve vodojemech
- vnější nátěr provozně znečištěný, lokálně odřený a vyspravovaný (přelepky, přestříkání),
- nátěr v budce silně znečištěný, degradovaný, potlučený a poškrábaný, místy oloupaný
- dřevěná podlaha budky rozpadlá

Obr. 32 Kompresor třídy D tlakové brzdy je silně znečištěn mazadly. Bude vyžadovat kompletní rozebrání a generální opravu. Vzduchová vedení na stroji se vyrobí z velké části nová.

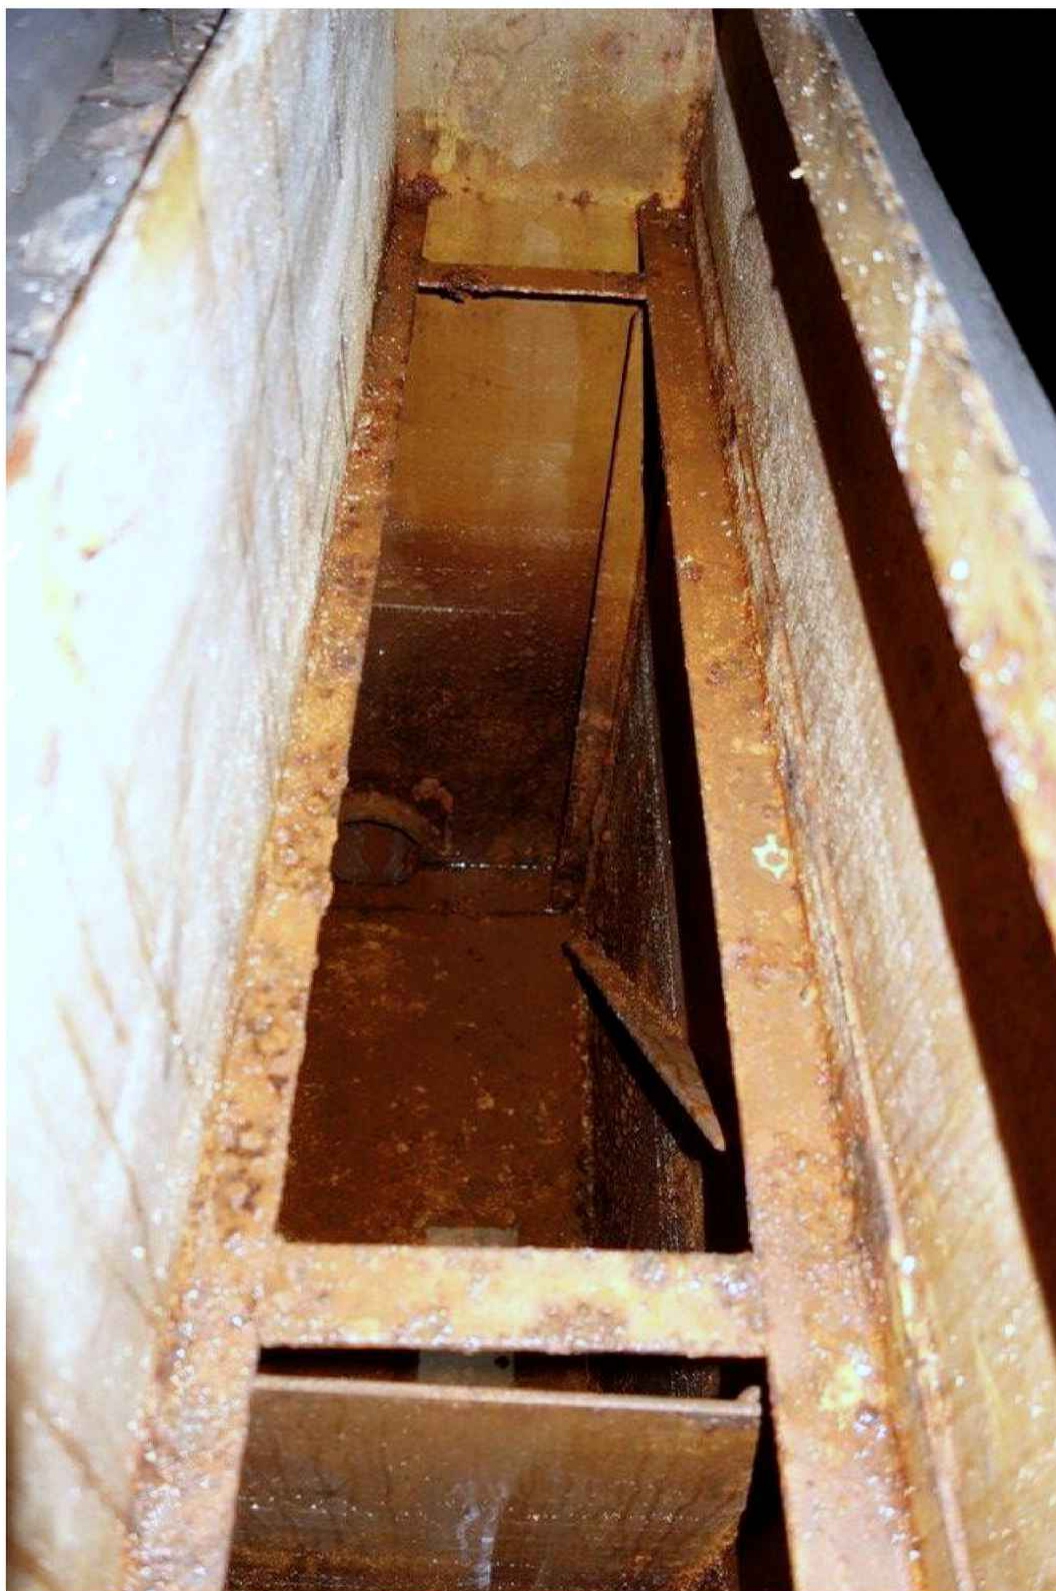
Obr. 33 Vnitřek postranní vany není vážněji poškozen korozí (vany byly vyrobeny nové v roce 1996). Stav třetího vodojemu mezi rámem ale bude pravděpodobně výrazně horší.

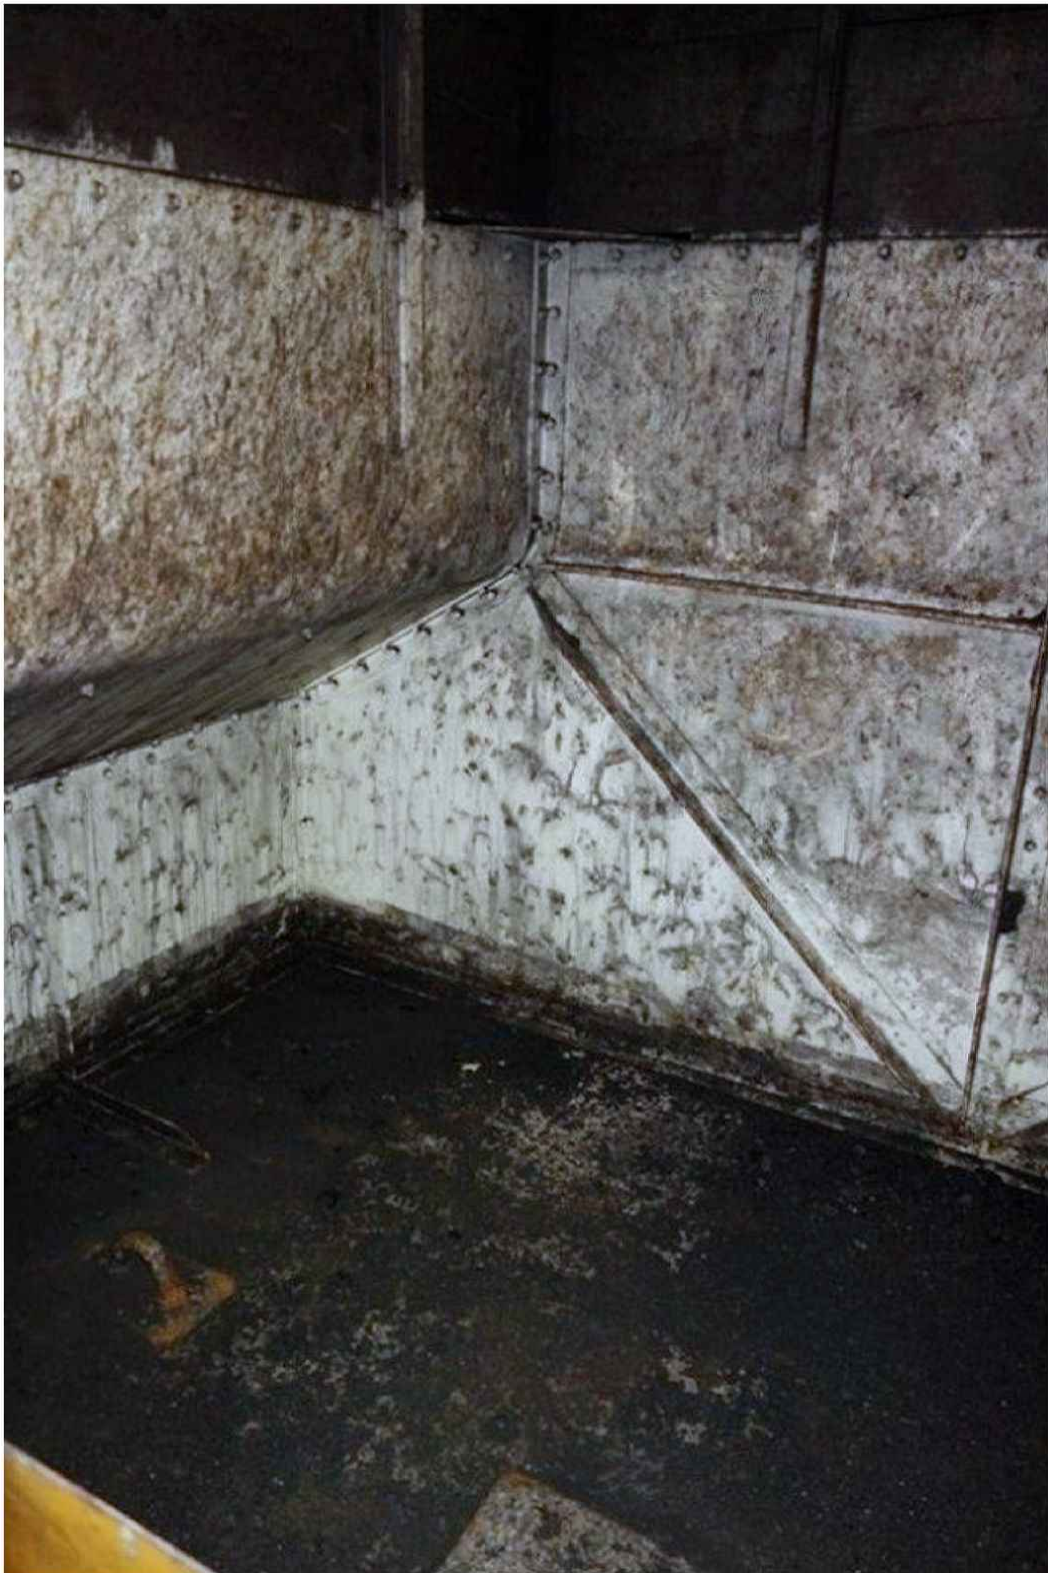
Obr. 34 Stejně jako vodojemy není ani uhelný prostor vážněji poškozen korozi a postačí vyčištění a menší lokální opravy.

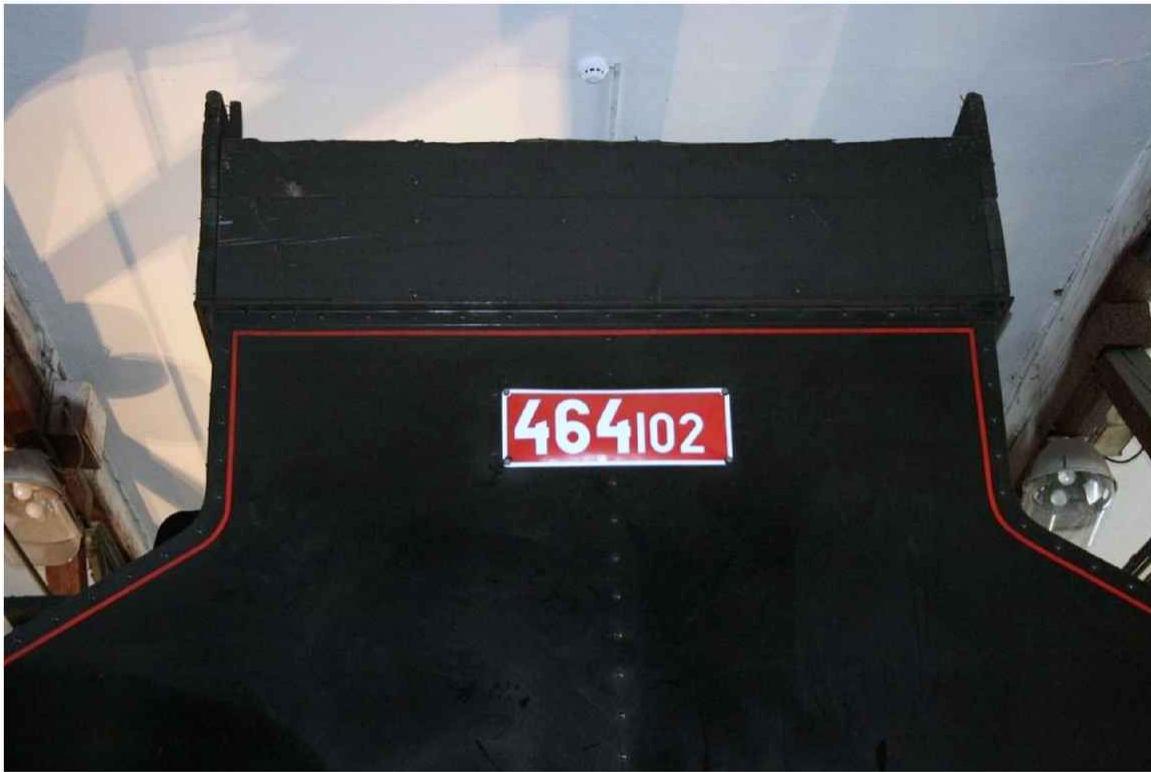
Obr. 35 Uhlák je zvýšen prkennou nástavbou, která byla za provozu (při zbrojení) poškozena drapákem jeřábu. Nástavba se opraví.

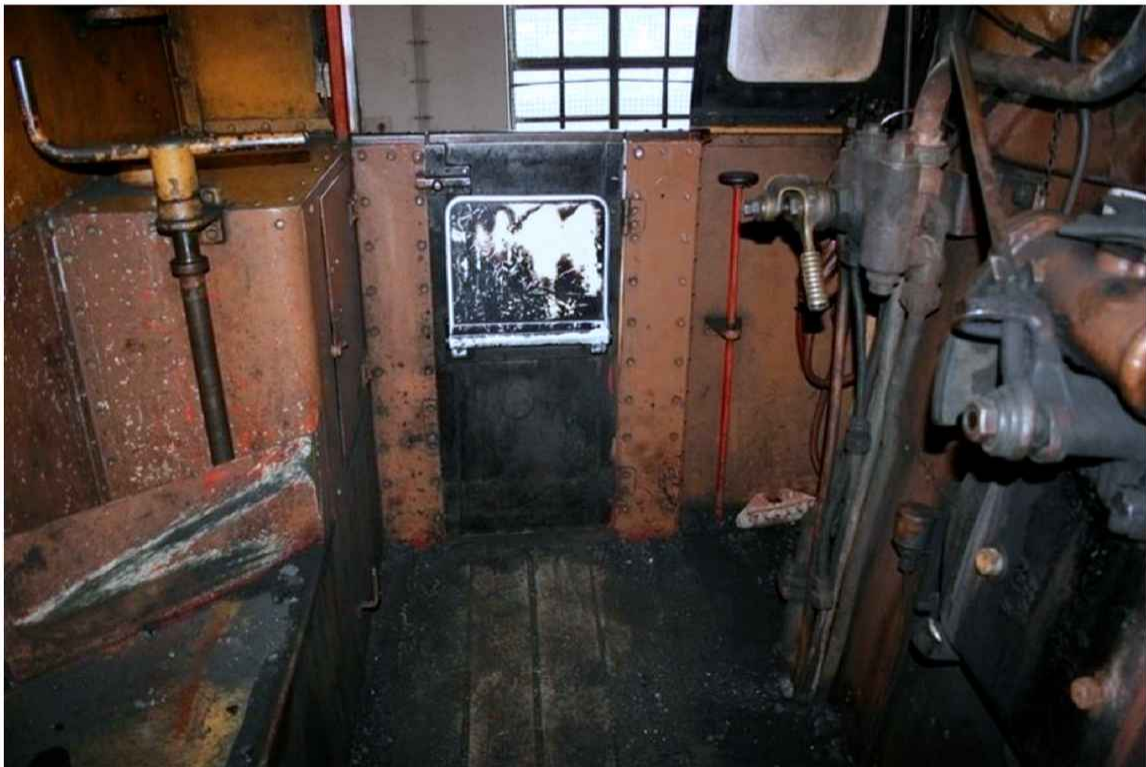
Obr. 36 Interier budky – topičova strana. Opotřebené nátěry se zcela obnoví, ale stávající barevné schéma se zachová. Při odstraňování nátěrů se bude pátrat po zachovaných starších vrstvách.
