Parní lokomotiva 464.102

restaurátorský záměr

Praha, leden 2019

Restaurování a provoz historických strojů

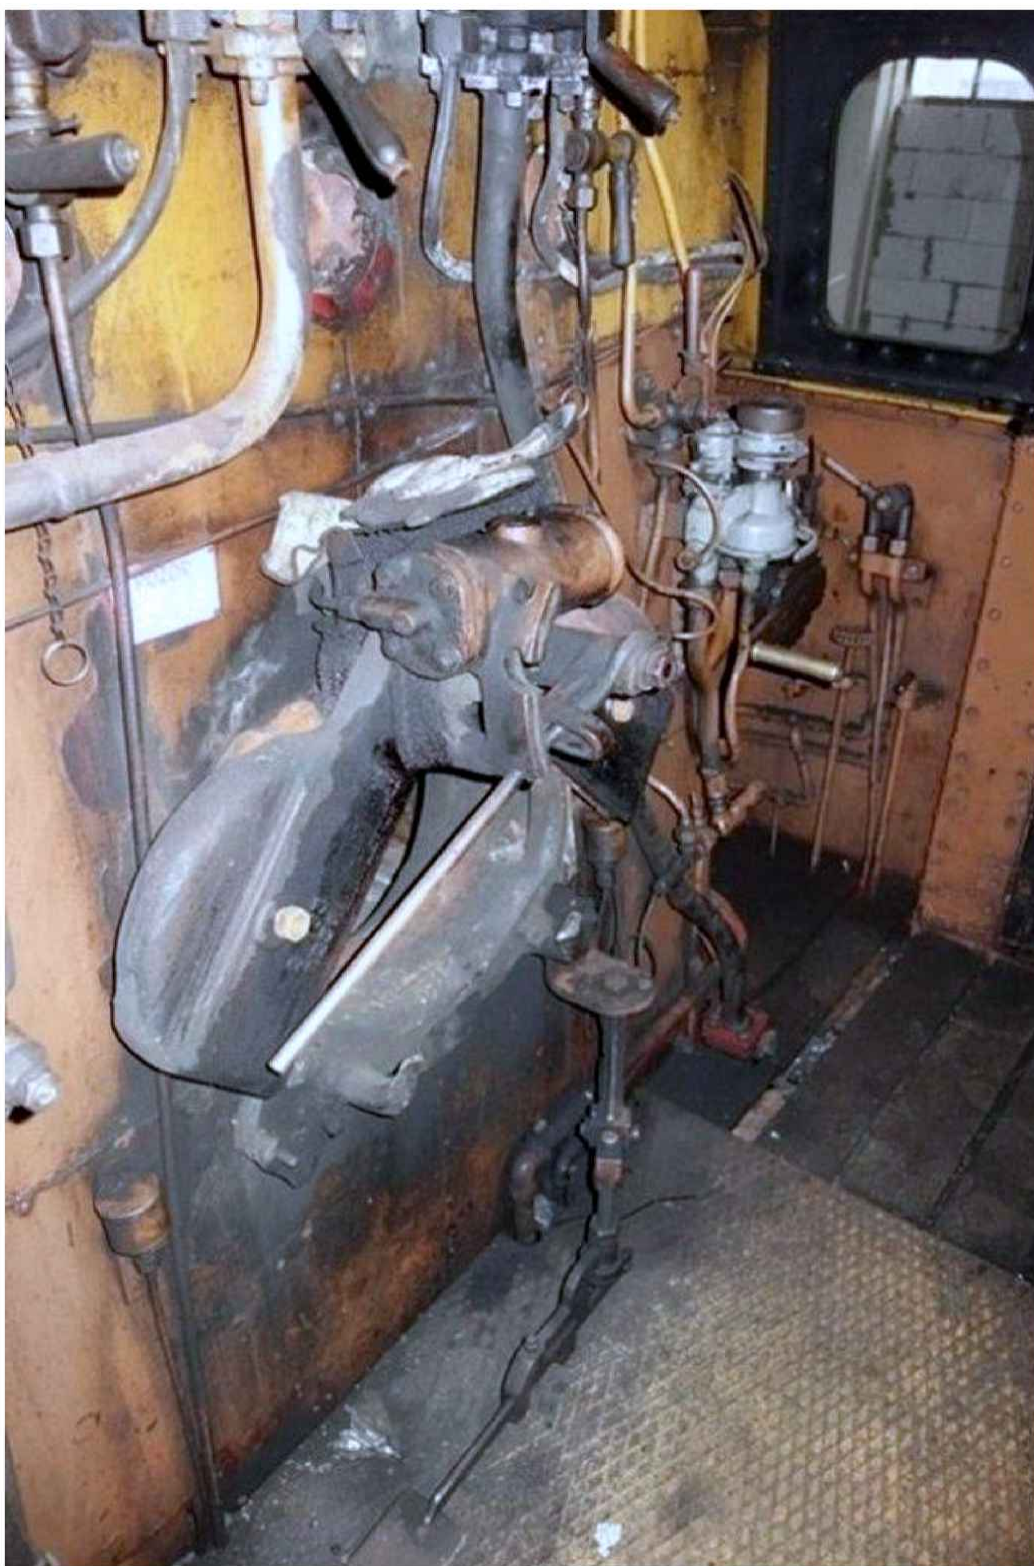
Obr. 38 Dveřnice kotle s topnými dvířky Butterfly. Mechanismus dvířek bude třeba opravit, neboť vykazuje značné vůle.

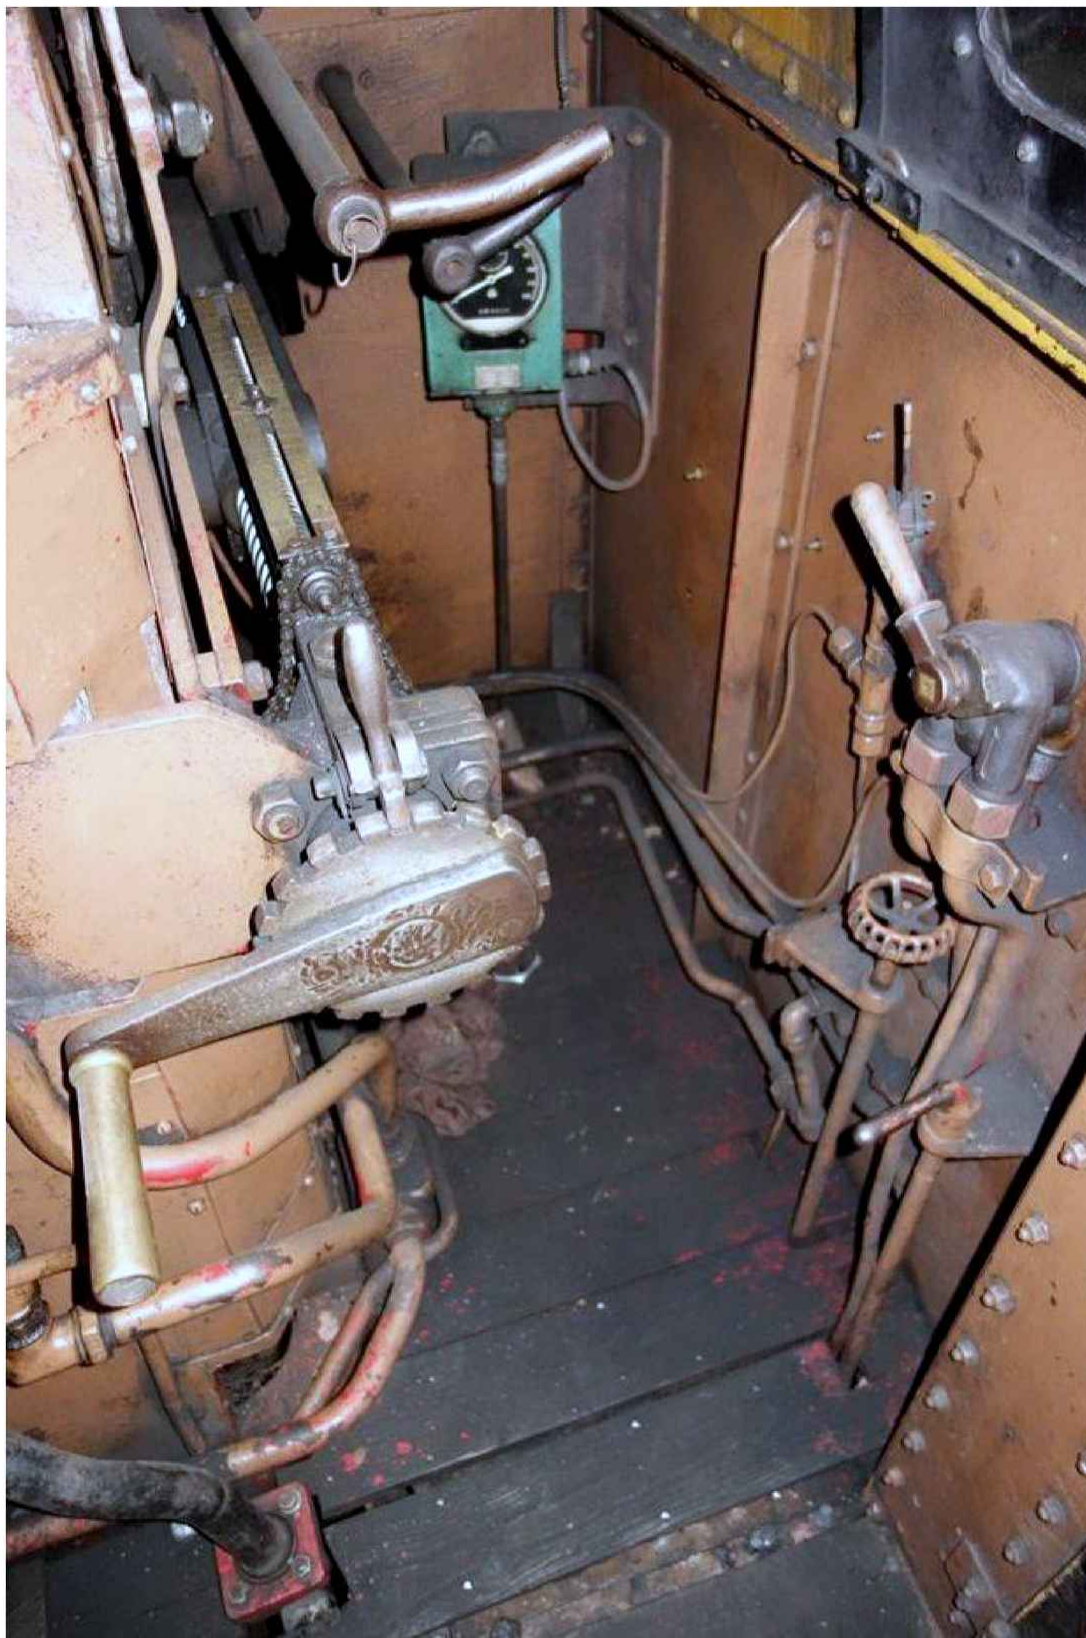
Obr. 39 Stanoviště strojvůdce. Rozpadlá podlaha budky se kompletně obnoví.

Dřevěná **podlaha** budky se vyrobí kompletně nová. Předpokládané koroze pod podlahou se opraví elektrickým svarem, t.j. provede se vevaření plechových záplat nebo nanesení chybějícího materiálu svarem.

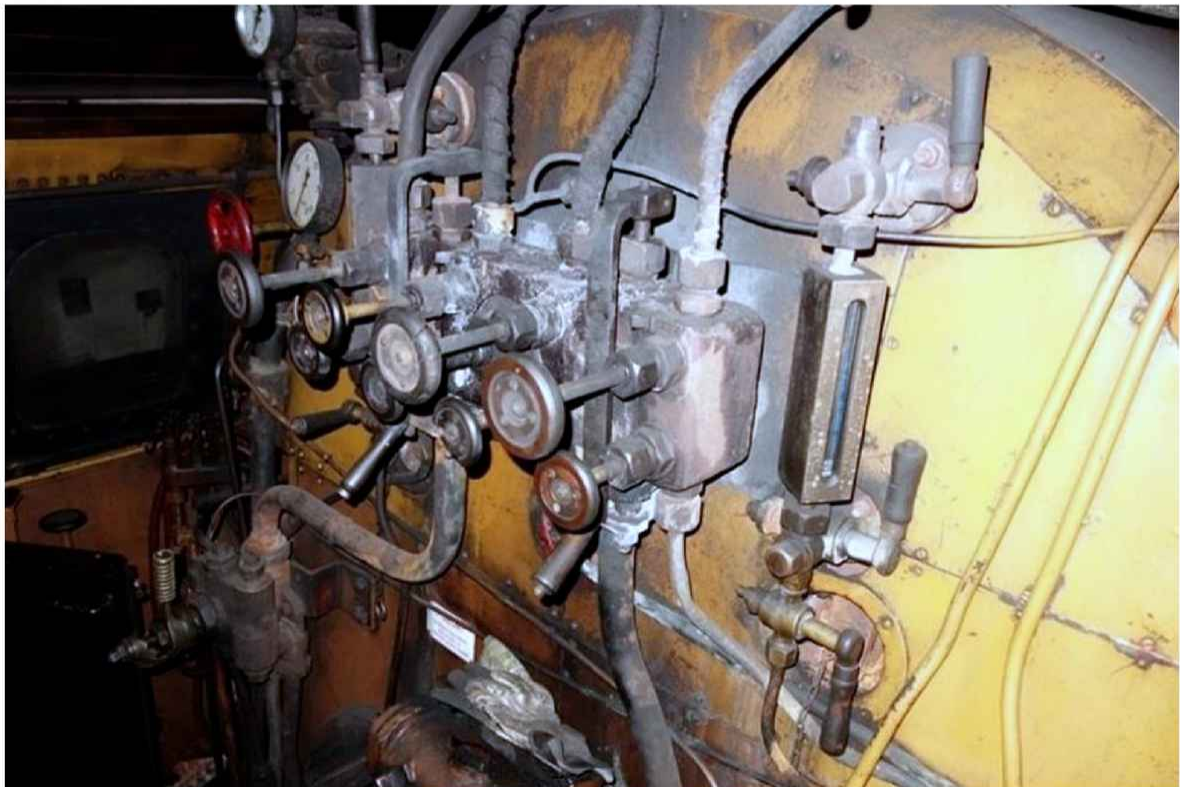
Obr. 41 Armaturní hlava projde stejně jako veškerá další výstroj kotle kompletní repasí

včetně potrubí a izolačních obalů.

Veškerá kotlová **armatura** se opraví a restauruje do bezvadného stavu. Sjednotí se ovládací kolečka na armaturní hlavě. Napaječe, přepínač a stříkací ejektor se rozeberou, vyčistí, zabrousí a případně poškozené díly se vymění nebo opraví (zvláště hubice napaječů)

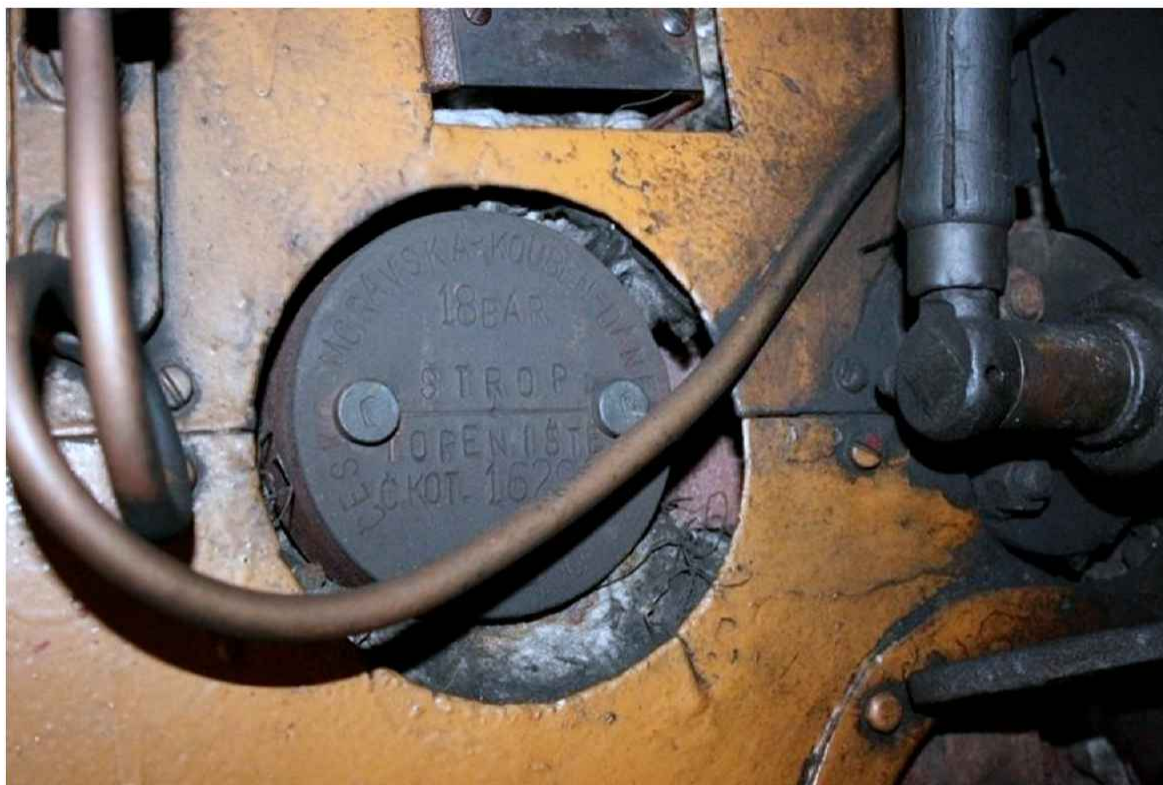
Obr. 42 Originální kotelní štítek se nezachoval. Při opravě lokomotivy v letech 1996 – 1997 byl nahrazen jednoduchou kopií, která se na kotli ponechává.

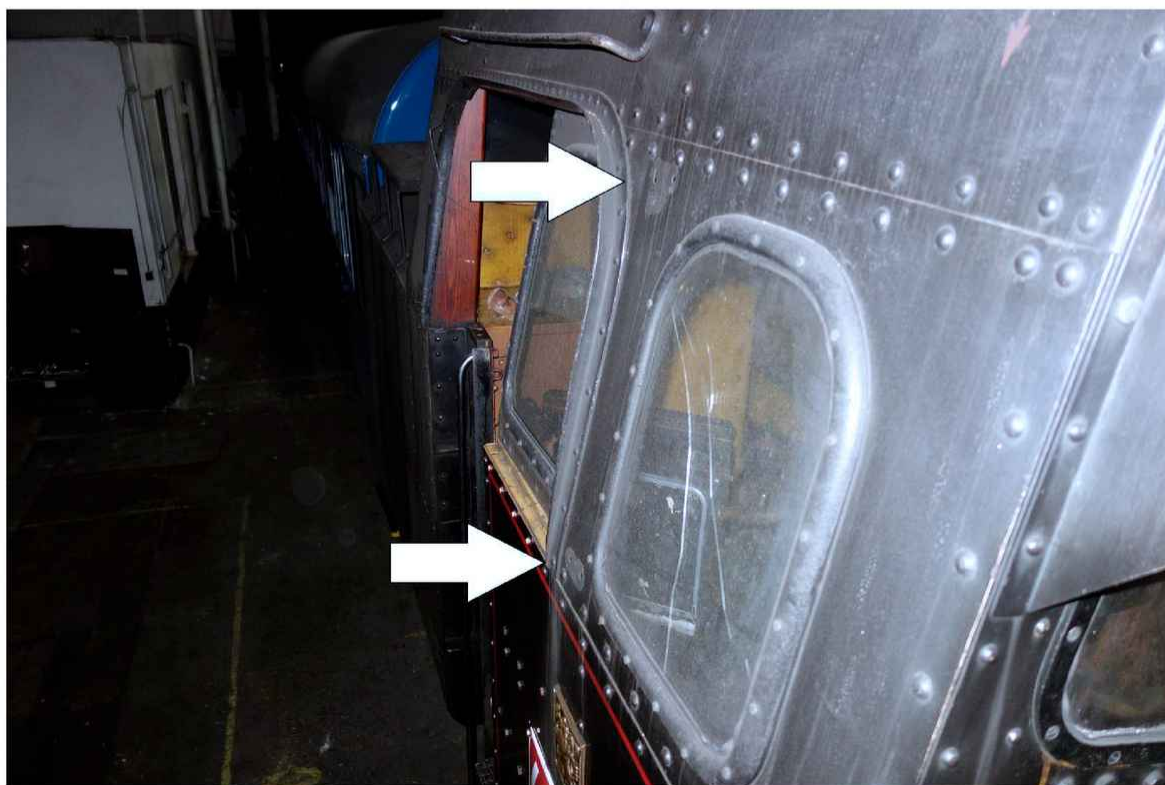
Lokomotiva je prakticky kompletní, byla zjištěna jen absence ochranných výhledových štítků na stěně budky vpravo i vlevo (obr. 43), rychlostní tabulky na stanovišti a případně spojovacího materiálu. Originální kotelní štítek se nezachoval a byl již při opravě v Českých Velenicích nahrazen zjednodušenou kopií (obr. 42). K dispozici je víceméně kompletní provozní dokumentace stroje uložená v ŽM NTM.

Obr. 43 Na budce chybí výhledový štítek, po němž zůstaly otvory ve stěně (šipky).

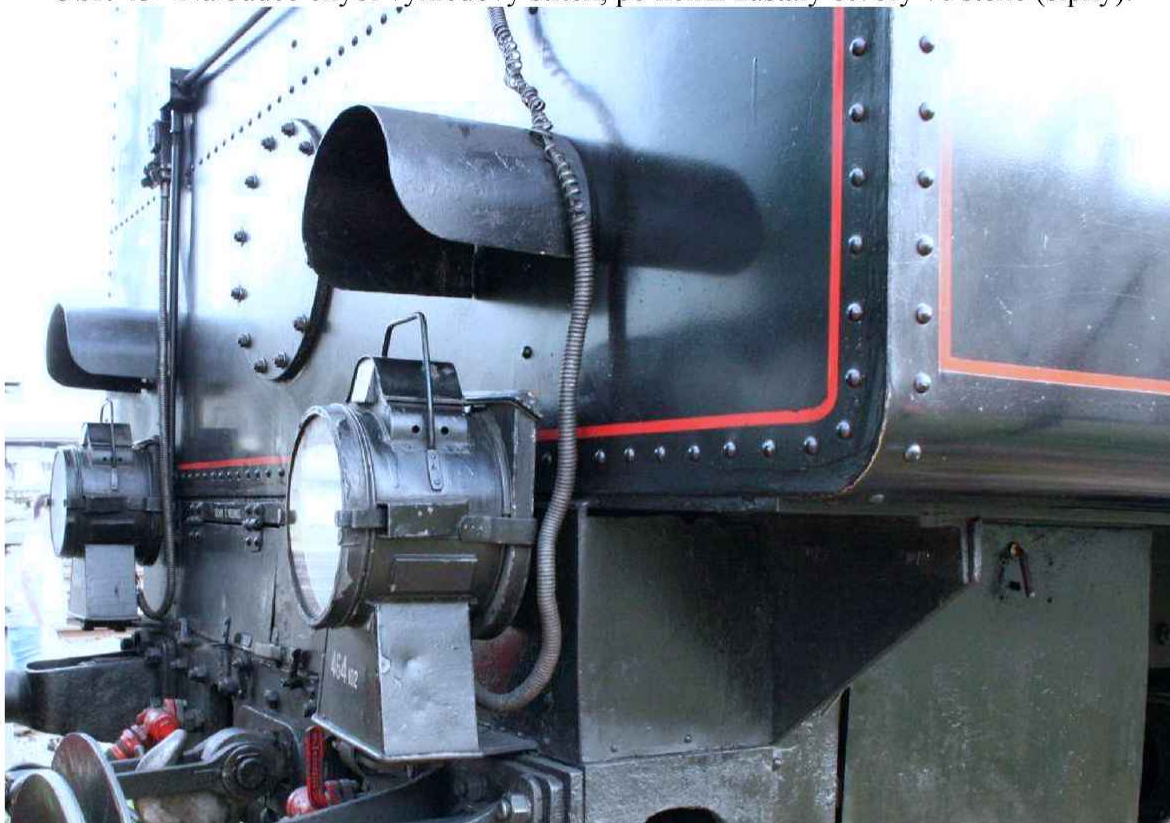
Obr. 44 Ohebné chráničky kabeláže, zvláště u pozičních lamp, jsou místy poškozené (rozpletené a pomačkané) a bude třeba je vyměnit.

Elektrické **osvětlení** musí projít kompletní opravou, poškozené kroužkové chráničky kabeláže se vymění za nové (u pozičních lamp). Svítidla a přepínače uvnitř budky se restaurují. U turbinky lze předpokládat nutnost výměny ložisek. Opravená turbinka se **přípevní na stejné místo**, ale dosadí se silentbloky, aby se vibrace nepřenášely na stanoviště. Doplní se **chybějící pískovací trubky**.
