## Restaurátorský záměr

**Pivovarský sloup se sochou Krista, Moskevská ul.,  
Česká Lípa**

V Popelíně dne: 20. 6. 2019

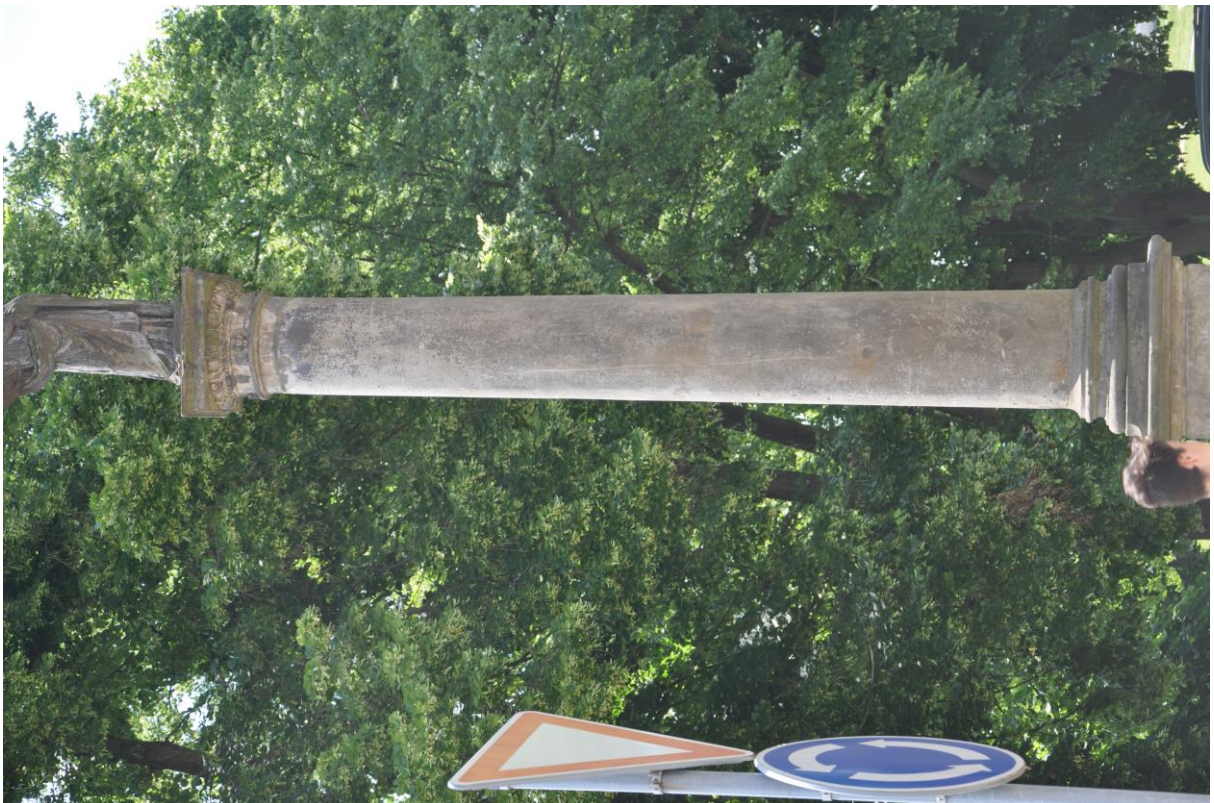
Na dříku sloupu jsou patrná mechanická povrchová poškození kamene, rýpace.

Na celém objektu jsou lokálně patrné praskliny a stárnoucí tmely a spáry, které jsou již za hranicí své životnosti. Převážně na Kristovi jsou viditelné masivnější modelační doplňky, jedná se převážně o část obličeje a celou pravou ruku, která je po tvarové stránce nevyhovující.

**Obrázek 5 - Dřík sloupu, pohled zepředu, patrné dožilé tmely a povrchové mechanické poškození kamene**

Dožilé tmely a spáry z předchozích restaurátorských zásahů je třeba odstranit a nahradit vhodným materiálem na minerální bázi. Bude tak provedeno minerálním tmelem barvou a strukturou odpovídajícím originální hmotě kamene. Doplněk ruky bude šetrně odstraněn tak, aby se nepoškodila originální hmota kamene. Ruka bude domodelována z hlíny, zaformována a následně bude z formy vytvořen výdusek z umělého kamene, který bude ke Kristovi připevněn a spára bude vytmelena.

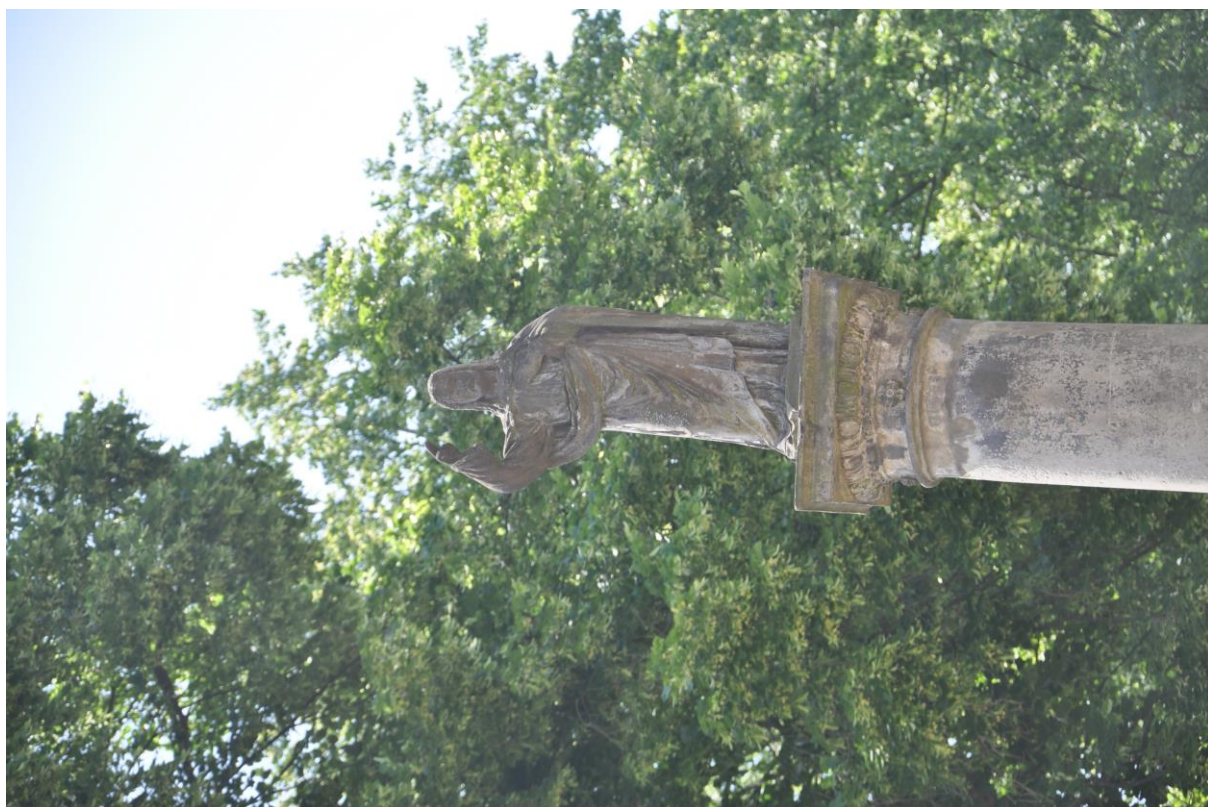
**Obrázek 6 - Socha Krista, pohled zepředu, černé krusty, biologické znečištění a nevhodný doplněk ruky, chybějící materiál kamene**

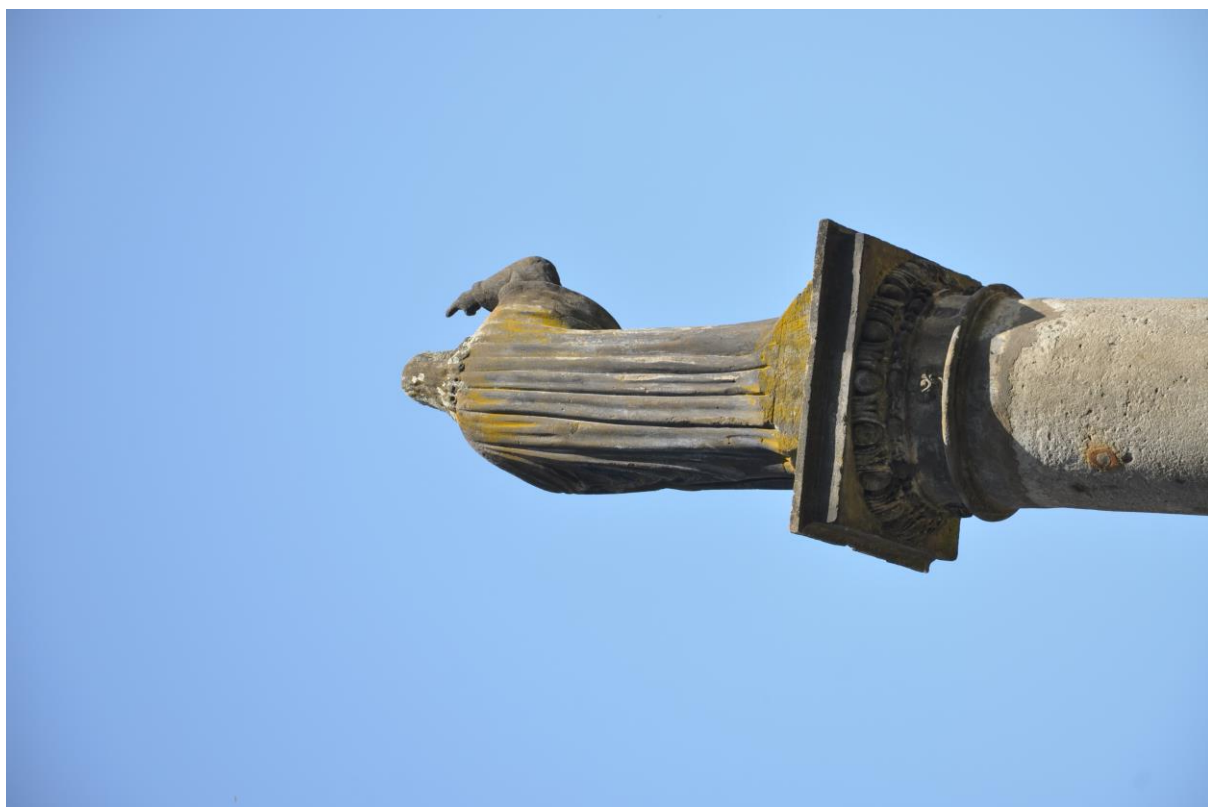
Objekt se nachází pod vzrostlými stromy, je vystaven zvýšenému riziku biologického napadení. Z velké části je pokryt převážně řasami a lišejníky, ve spodních partiích i mechy. Na schodových stupních jsou zachyceny i vyšší rostliny, které svými kořínky napomáhají zavlhčení a rozestupování spár. Povrch kamene na místech nejvíce exponovaných povětrnostním podmínkám a dešti (převážně povrch Krista) je znečištěn též ulpělými černými krustami s navázanými prachovými depozity. V horních partiích sloupu, na hlavicí a Kristovi jsou patrná erozivní poškození povrchu kamene. Kámen je lokálně degradovaný a spráskává se, místy se odlupuje po větších krustách. Koroze je způsobena povětrnostními podmínkami a vymýváním pojiva materiálu vodou a silami doprovázejícími změny teploty. Toto poškození je podpořeno pravděpodobně v minulosti použitým nevhodným zpevňovacím prostředkem.

**Obrázek 7 - Socha Krista, pohled zezadu, biologické napadení objektu, černé krusty**

Poté je třeba povrch celého objektu důkladně omýt regulovanou tlakovou vodou a následně mechanicky očistit památku od hrubých nánosů a ulpělých depozitů, mikrovegetace a vyšších rostlin kartáči s různou tvrdostí se silonovým vlasem. Povrch díla bude ošetřen vhodným biocidním prostředkem, čímž se převážně zahubí stávající a částečně zamezí na určitou dobu dalšímu růstu řas, mechů a lišejníků. V případě, že po umytí se na objektu budou i nadále vyskytovat neestetické kontrastní černé depozity, budou potlačeny chemickou cestou nebo mikropískováním.

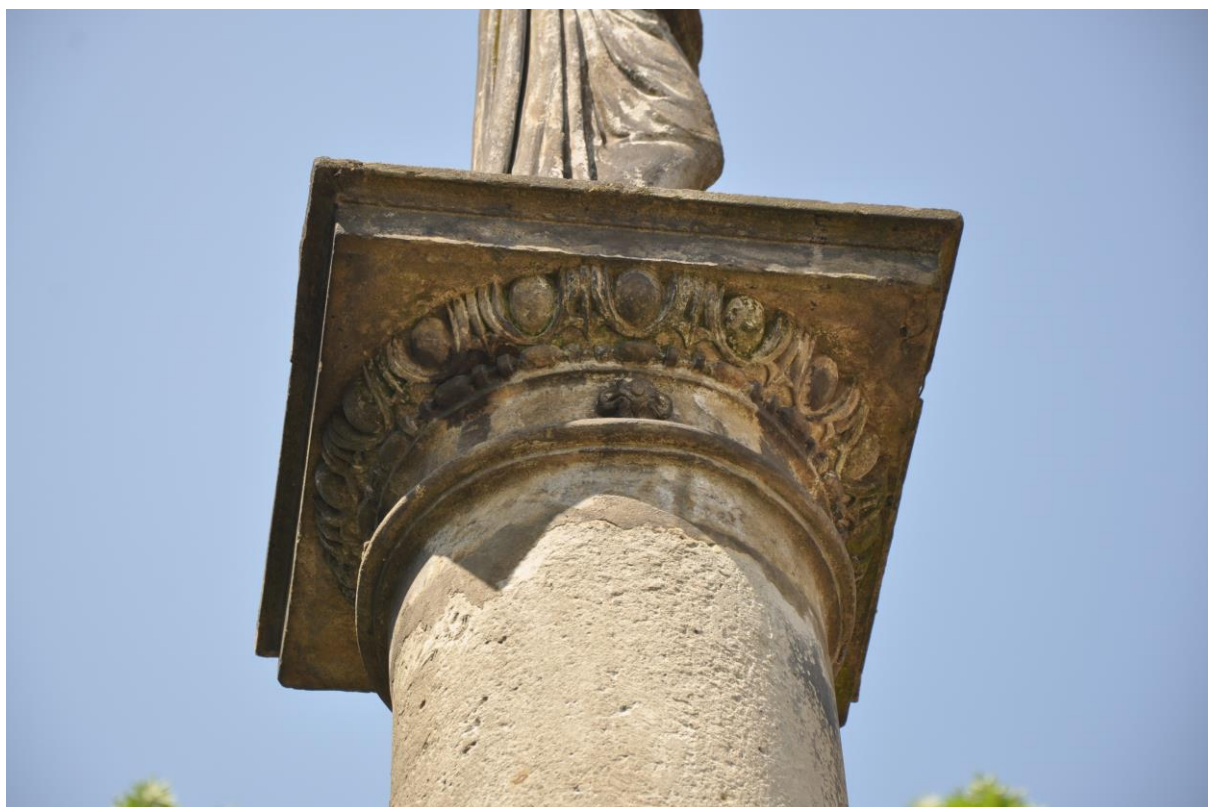
Rímsa pod Kristem, která je součástí hlavice nese též známky masivního úbytku hmoty kamene. Lokálně na dvou místech se jedná o utrženou hmotu tmelu, po které na těchto místech zbyla pouze kovová armatura.

**Obrázek 8 - Detail hlavice, pohled zprava, znečištění, černé krusty, biologické napadení, dožilé tmely a spáry**

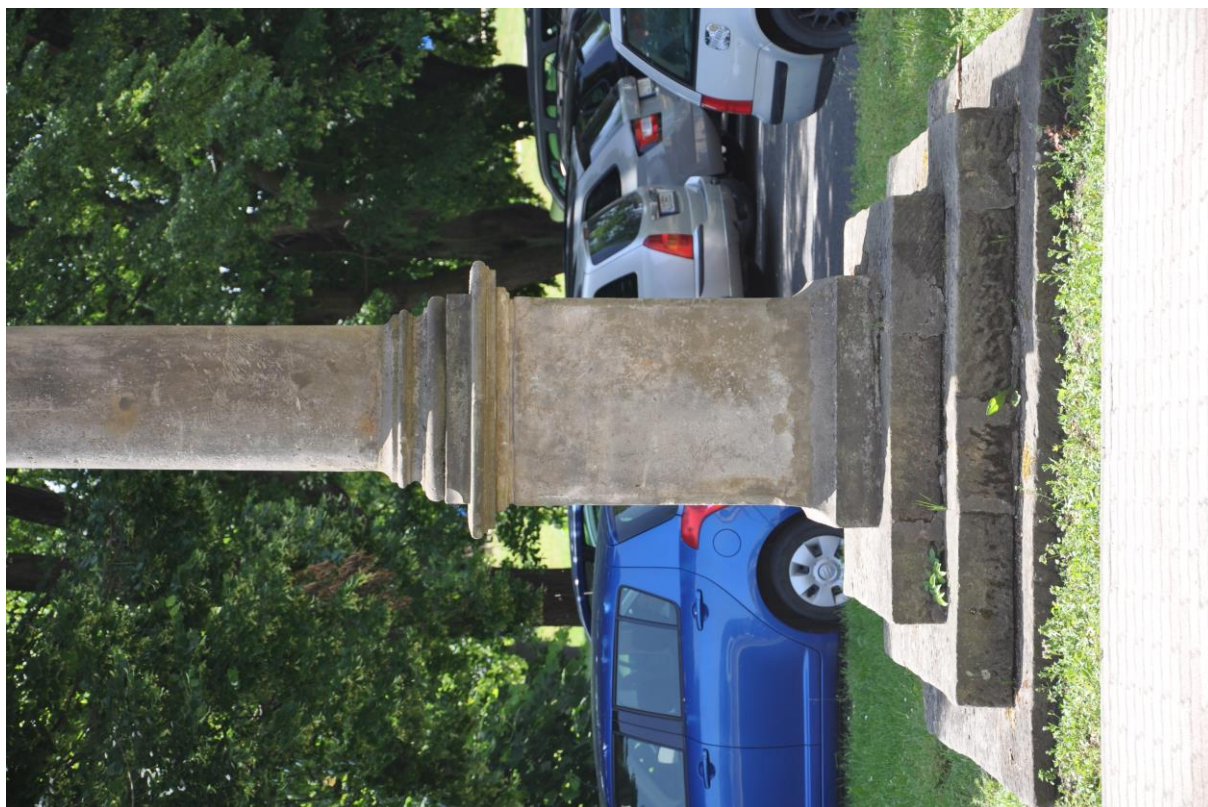
**Obrázek 9 - Detail podstavce a schodových stupňů, pohled zepředu, znečištění, biologické napadení, mechanické poškození, nevhodné tmely, spáry**

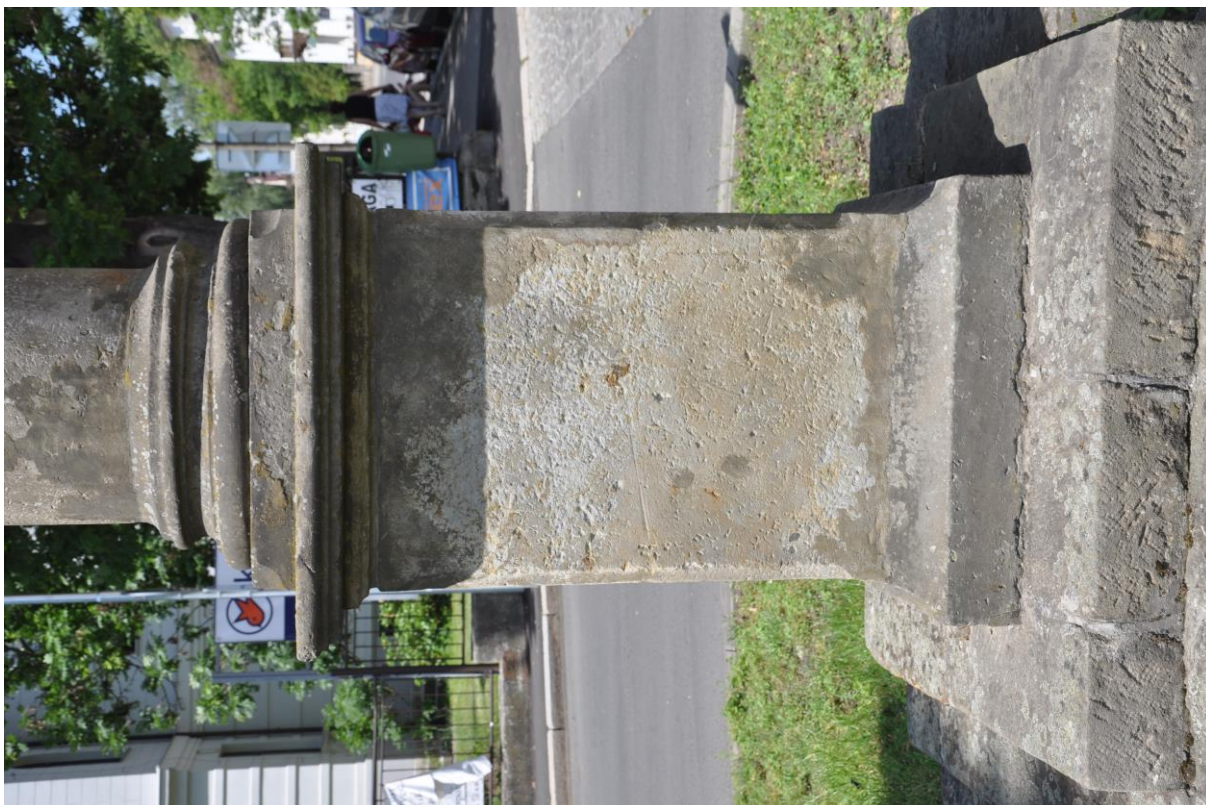
Obrázek 10 - Detail podstavce a schodových stupňů, pohled zprava, znečištění, biologické napadení, mechanické poškození, nevhodné tmely, spáry

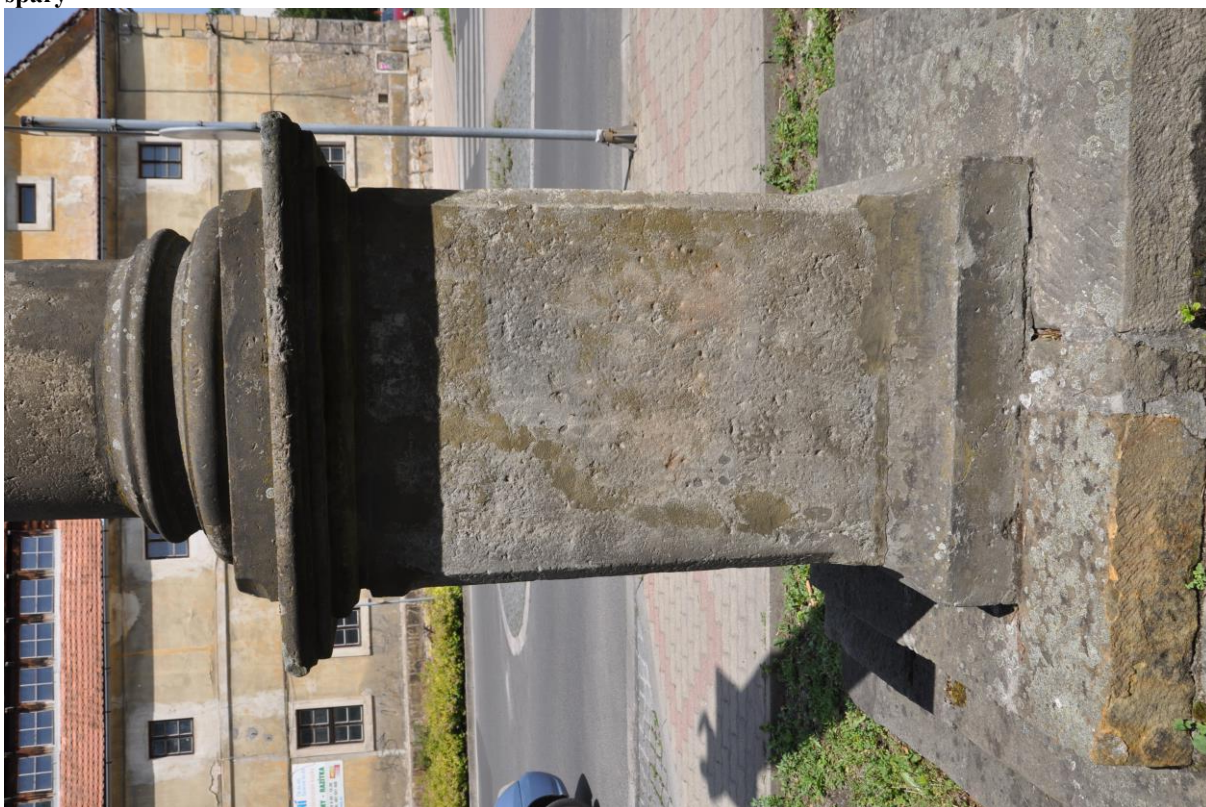
Obrázek 11 - Detail podstavce a schodových stupňů, pohled zezadu, znečištění, biologické napadení, mechanické poškození, nevhodné tmely, spáry

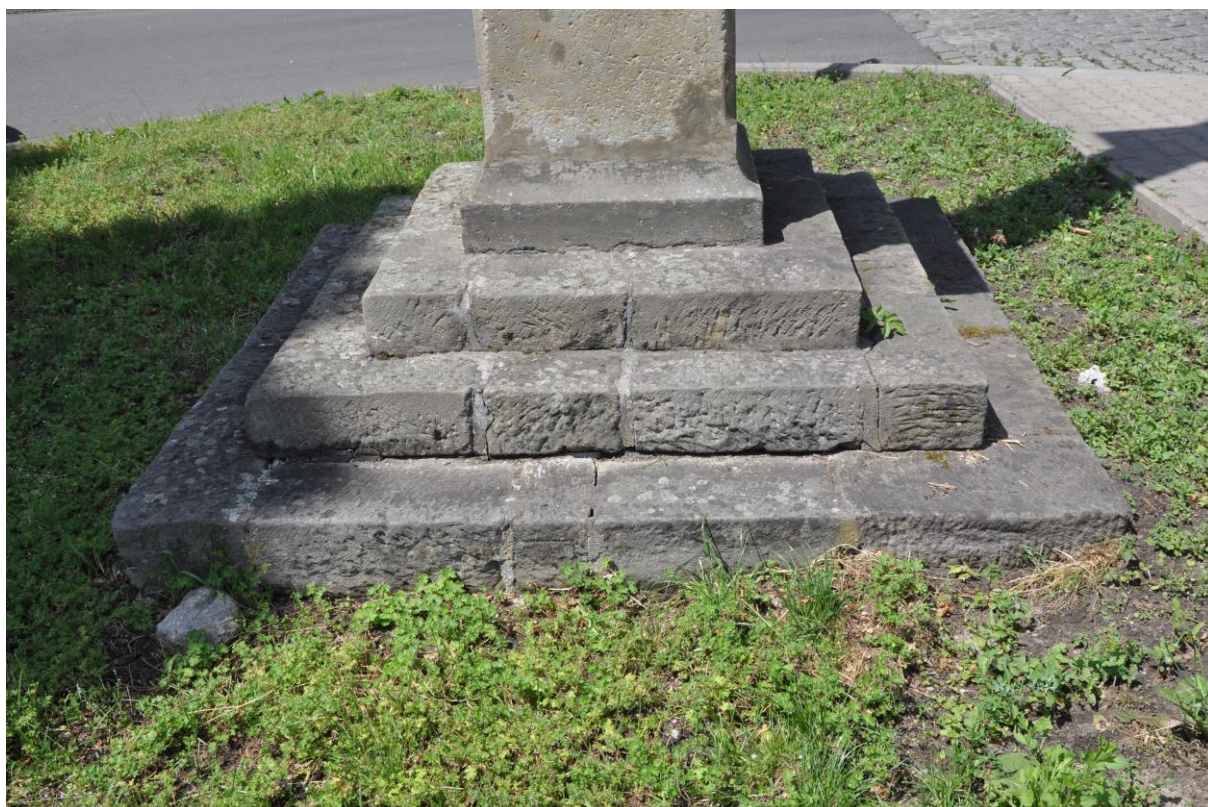
Schodové stupně pod objektem nesou známky zvýšeného zavlhčení způsobené vztlínajícím kapilárním transportem vody.

Obrázek 12 - Detail schodových stupňů, pohled zezadu, znečištění, zavlhčení spodní části objektu a s tím spojené masivnější biologické napadení a růst vyšších rostlin, nevhodné tmely, dožilé spáry

Aby se zamezilo negativním vlivům vztlínající vlhkosti a s tím spojený transport vodorozpuštěných solí v materiálu, je třeba zhotovit drenáž okolo celého objektu. Nejprve bude odkopána zemina do úrovně základů. Boky kamenů budou obloženy novou fólií. Do jámy bude vložena drenážní trubka chráněná geotextilií proti zanesení zeminou a bude zasypána šterkem, přikrytým dekoračním oblázkem.
