DOHODA O VZÁJEMNÉM VYPOŘÁDÁNÍ SMLUVNÍCH STRAN V NÁVAZNOSTI NA NESPRÁVNÉ ZVEŘEJNĚNÍ DODATKU Č. 1 KE SMLouvĚ O DíLO V REGISTRU SMLUV

DODATEK Č. 1 KE SMLouvĚ O DíLO

ZMĚNOVÝ LIST STAVBY č.1

Název stavby (identifikace): **MVE Nové Mlýny, rekonstrukce KT 2400**

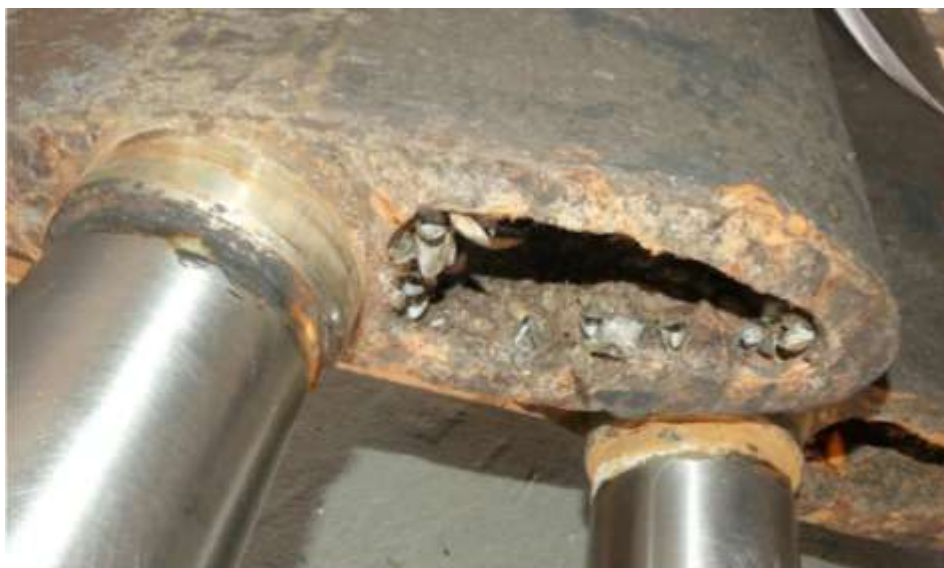
List rozváděcí lopaty je zhotoven jako dutý odlitek z materiálu ČSN 42 2712.5. Rozměry otvorů na horním a dolním čele listu rozváděcí lopaty neumožňují provedení pískování a nátěru dutiny předepsané kvality. Z důvodu další možné degradace lopatek je nutné provést vyčištění dutin lopat v maximálním možném rozsahu, vyplnění dutiny nízkoexpanzní PU pěnou maximálně 60 mm od hrany otvoru z každé strany a vyplnění zbývající části polyuretanovým tmelem a opracování do roviny čela listu. Toto řešení značným způsobem zvýší životnost rozváděcích lopat.

Obr. č.1. – Dutina listu rozváděcí lopaty

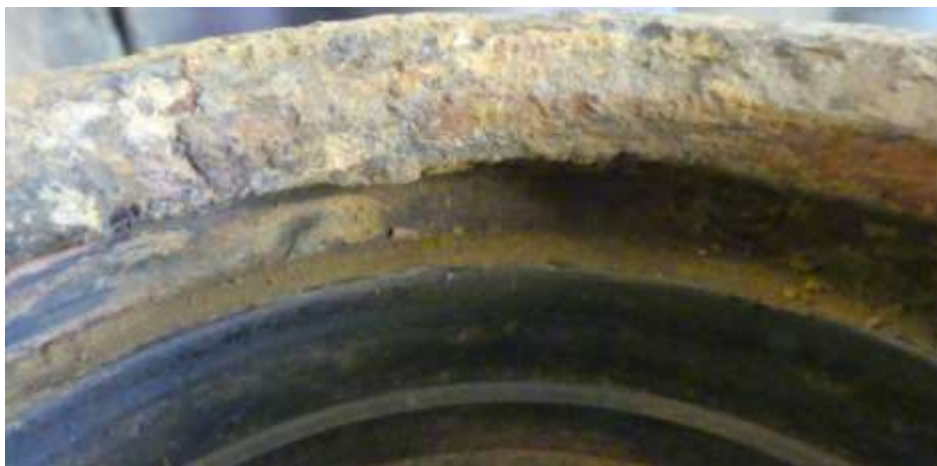
Během nálezové prohlídky bylo zjištěno, že zástavbový prostor pro těsnění je napaden korozí, stav povrchu drážky neumožňuje zaručit těsnost nově instalovaného těsnění. Vzhledem k materiálu pouzdra – šedá litina ČSN 422425 a zbytkové tloušťce materiálu v místě těsnění není možná další úprava drážky a je tedy nutné vyrobit 24 ks nových horních pouzder z nerezového materiálu 1.4301 svařované konstrukce. Z důvodu výroby nových pouzder nebudou prováděny práce na opravě stávajících (nevyhovujících) pouzdech dle specifikace uvedené v PD.

Obr. č.2. – Korozie pouzdra horního lopatkového kruhu

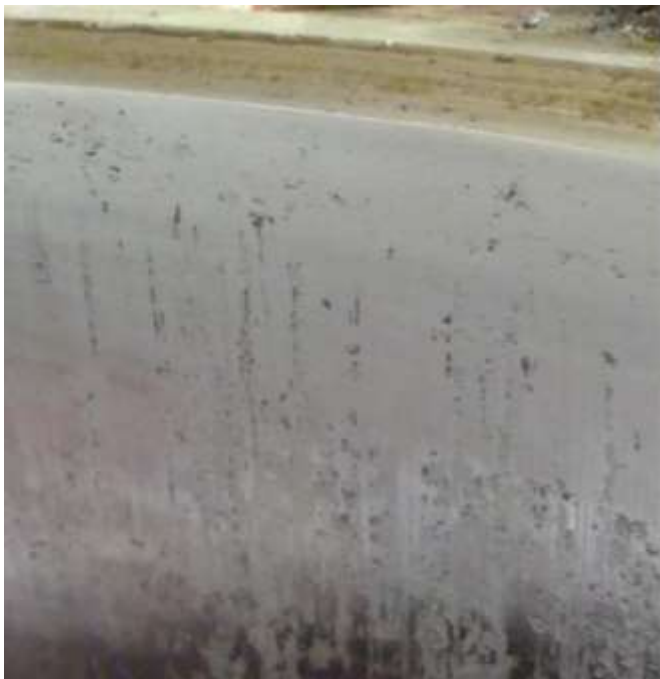
Funkční plocha válce servomotoru Ø 650 H7 v délce 245 mm vykazuje poškození a opotřebení, dané délkou provozu bez opravy od uvedení stroje do provozu. Na ploše jsou patrné rýhy a důlky od nečistot v oleji, které mají vliv na vnitřní těsnost servomotoru a snižují životnost použitých těsnění. Bez provedení opravy nelze zaručit těsnost servomotoru a nelze vyloučit nutnost odstavení turbostrojů mimo předepsanou frekvenci pravidelných generálních oprav turbostrojů.

Obr. č. 3 – Poškození funkčních ploch náboje oběžného kola

Pro zaručení správné funkčnosti této části oběžného kola je třeba provést opravování plochy \varnothing 650 H7 v délce 245 mm s min. úběrem, provedení konstrukční opravy pro zalícování turbínového hřídele a provedení NDT zkoušky nově opracovaného povrchu. Opracování plochy válce servomotoru s min. úběrem si zároveň vyžádá konstrukční úpravy navazujících dílů - hřídele turbíny (provedení nového centrovacího nákrůžku na přírubě spojky) a pístu servomotoru oběžného kola (provedení nových zástavbových prostorů pro těsnění a vedení pístu). Způsob vynucené opravy těchto dílů jsou popsány níže.

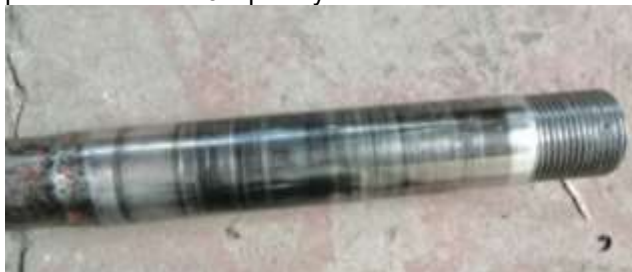
Při nálezové prohlídce byl zjištěn nevyhovující stav kluzné plochy na přívodní trubce, která slouží zároveň jako těsnící plocha mezi komorami rozdělovací hlavy. Opravou nevyhovujícího stavu je přebroušení funkční plochy.

Obr. č.4. – Poškozená funkční plocha přívodní trubky

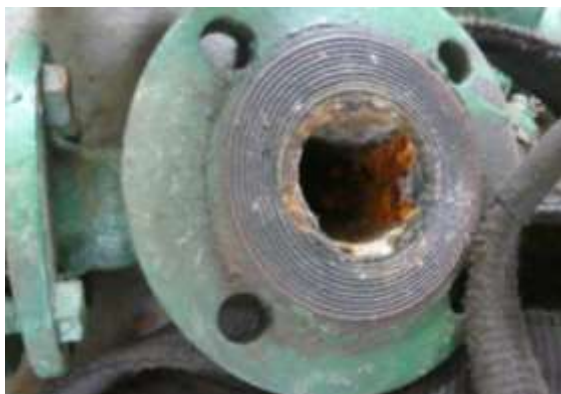
Po demontáži výtlačného potrubí DN 50 čerpadel z jímky prosáklé vody bylo zjištěno, že armatury, které měly zůstat původní, jsou silně zarostlé slávičkami. Nárůst sláviček znemožňuje správnou funkci těchto armatur (armatury nelze opravit) a z tohoto důvodu je třeba dodatečně vyměnit 2 ks šoupátek a 2 ks zpětných ventilů včetně spojovacího materiálu.

Obr. č.5 – Nárůst slávičky na armatuře výtlačku prosáklé vody
