RESTAURÁTORSKÝ ZÁMĚR

SOCHA HUTNÍK OD ANTONÍNA IVANSKÉHO

MgA. Jan Šnéberger, sochařské- restaurátorské práce
Oderská 205
Vítkov 749 01
tel. 606 892 711
email: jan.sne@email.cz
IČO: 87744295 DIČ: CZ8502251483

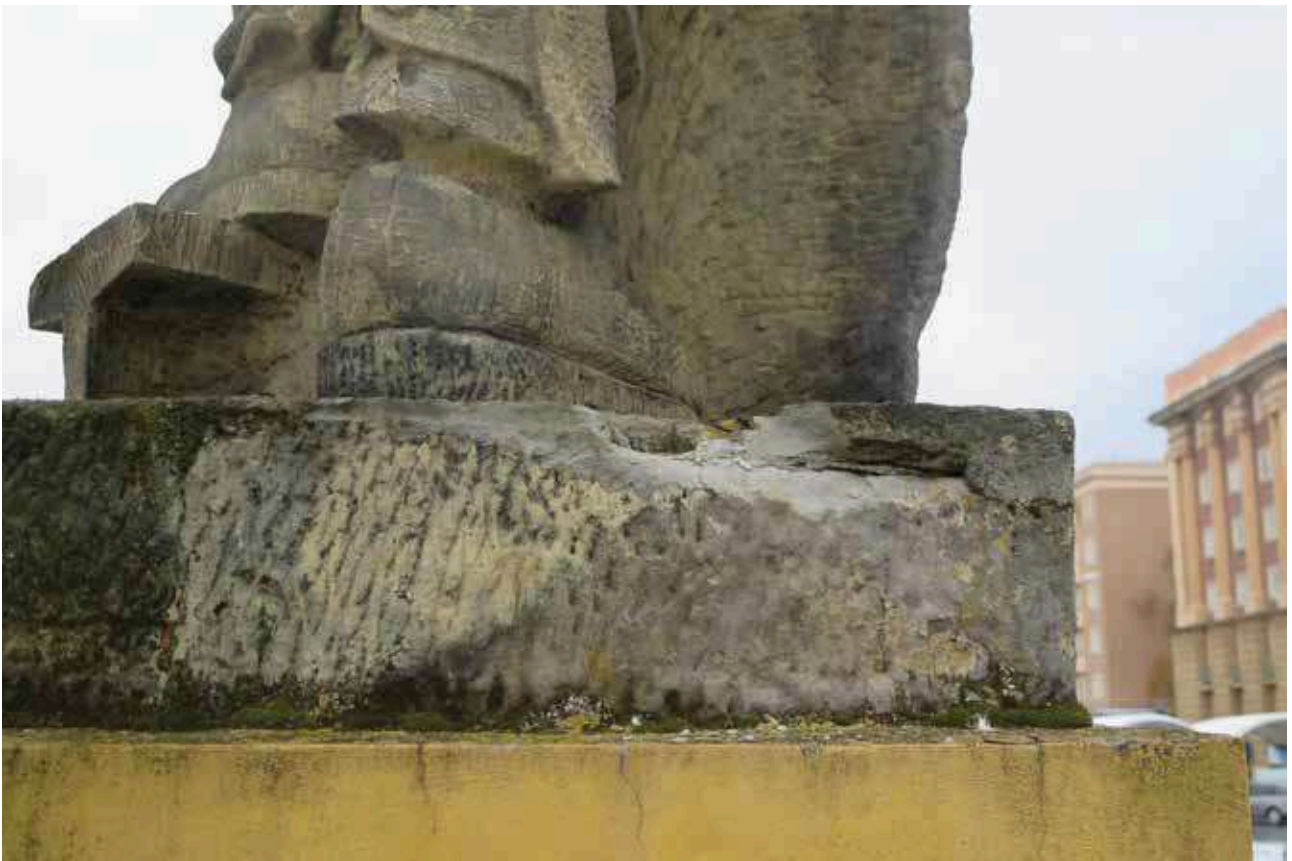
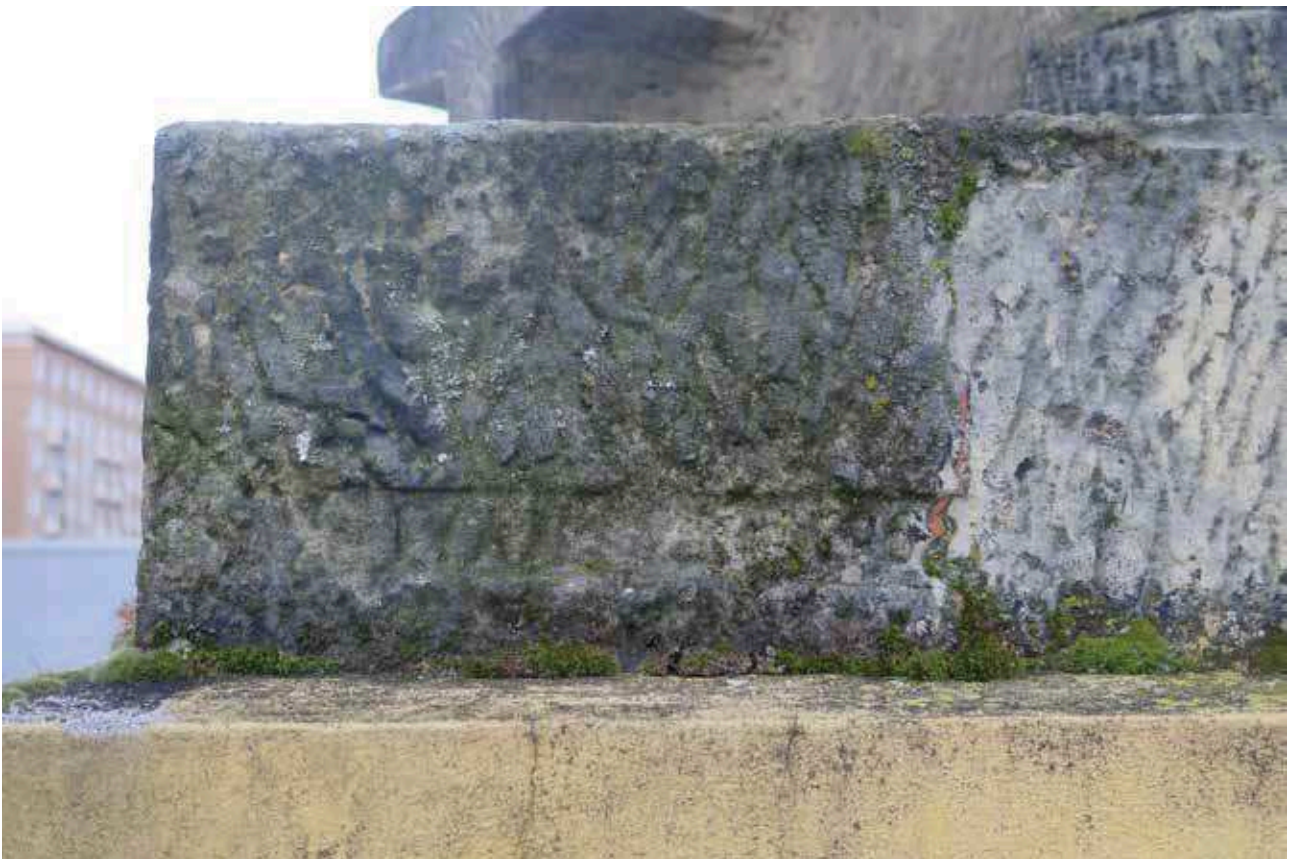
detaily plastických defektů, biologické napadení, prachové depozity

Nejprve budou provedeny zkoušky čištění, na jejichž základě bude postup upřesněn. Základním principem čištění bude mytí povrchu tlakovou vodou za využití vhodného detergentu a biocidního přípravku. Na základě zkoušek bude určena koncentrace aktivního roztoku. Tímto krokem budou odstraněny prachové depozity a biologické napadení na povrchu díla. Finální dočištění povrchu bude provedeno řízeným tryskáním mikroabrazivním materiálem.

Praskliny a drobné trhliny budou zainjektovány roztokem na bázi akrylové pryskyřice plněné mramorovou moučkou. Defekty budou domodelovány minerálním tmelem vhodné zrnitosti a barvy. Větší hmoty a převisy budou vyztuženy nerezovou kontrukcí lepenou do hmoty podkladu. Po vyzrání tmelu - cca 20 dní, bude dílo připraveno k závěrečné patinaci.

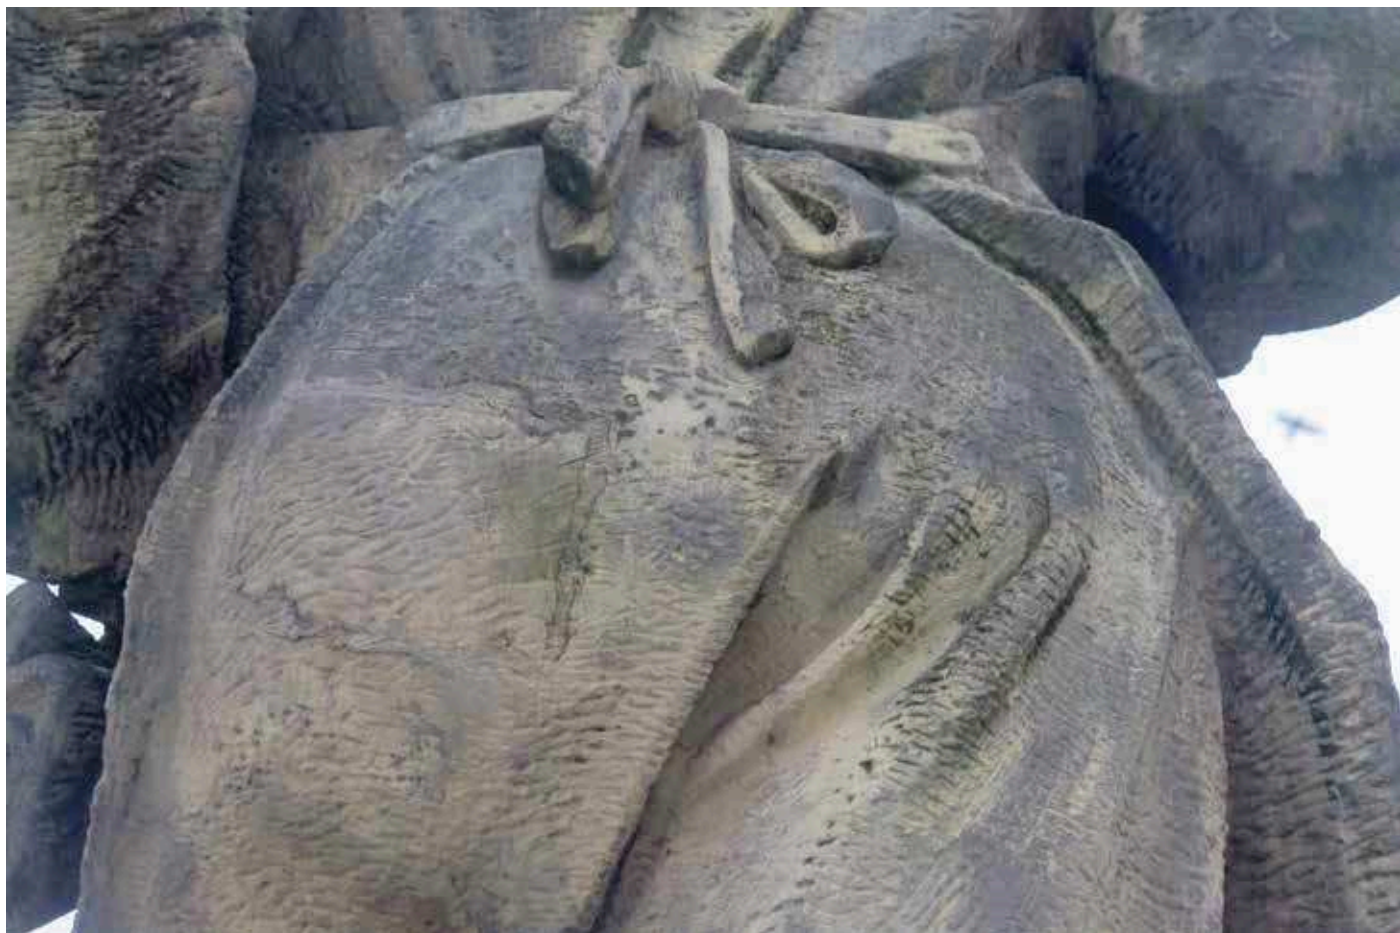
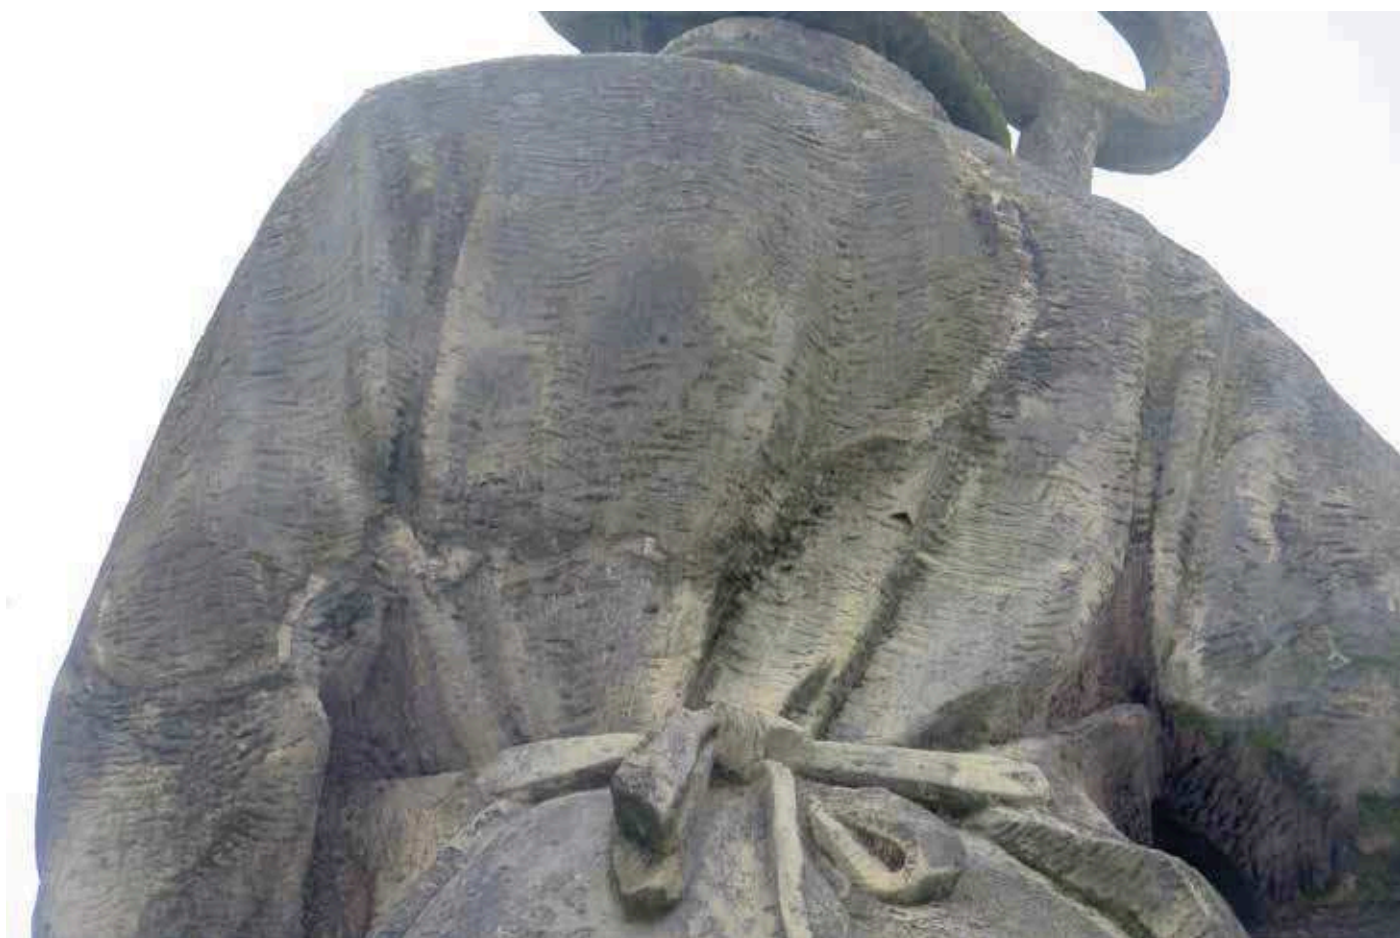
details plastických defektů, kamenné doplňky, patrná degradace spárování

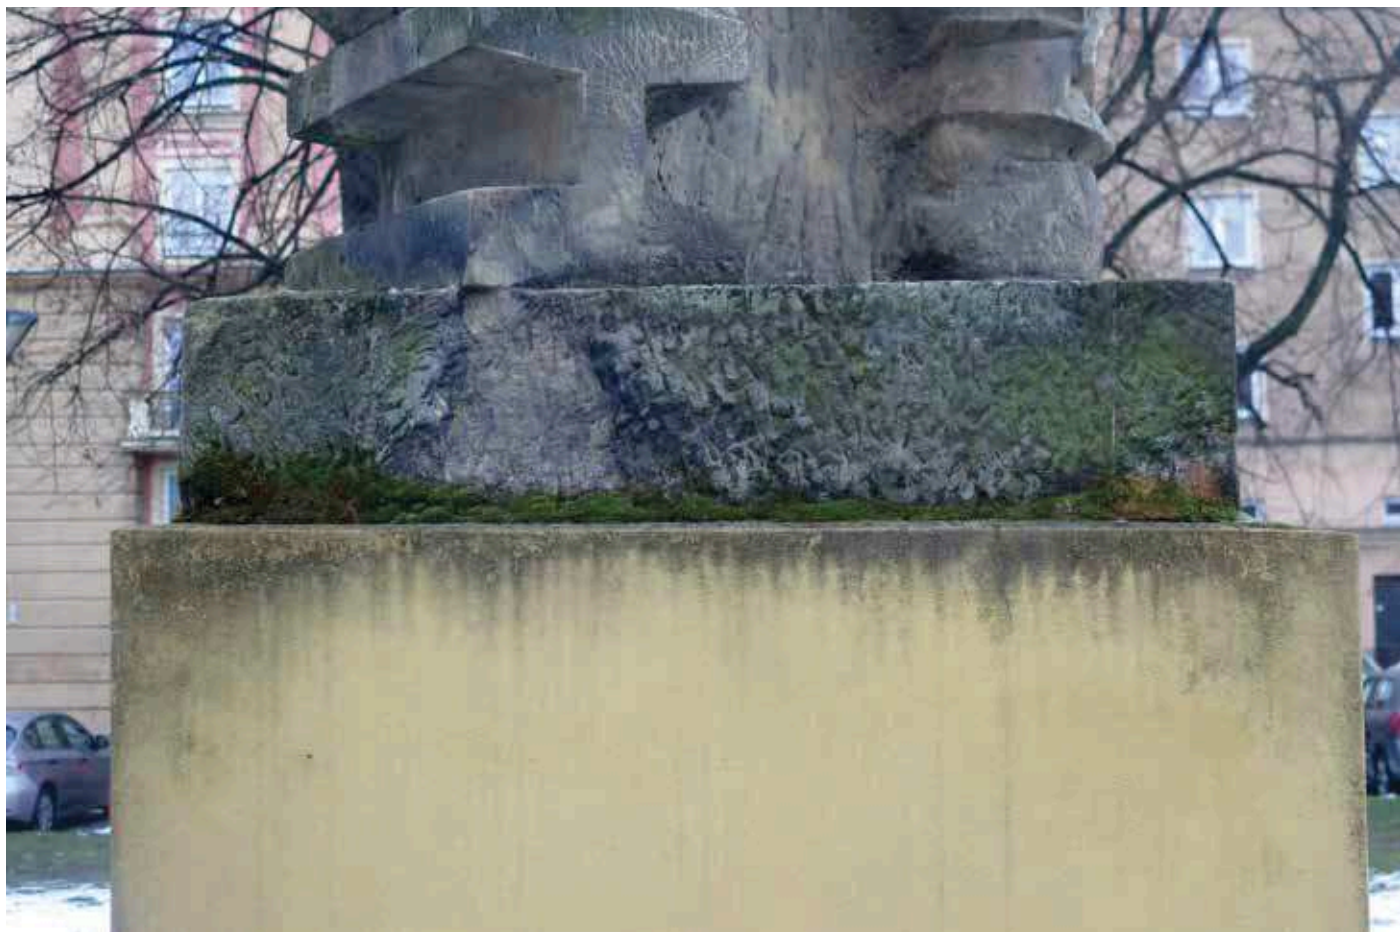
biologické napadení, prachové depozity

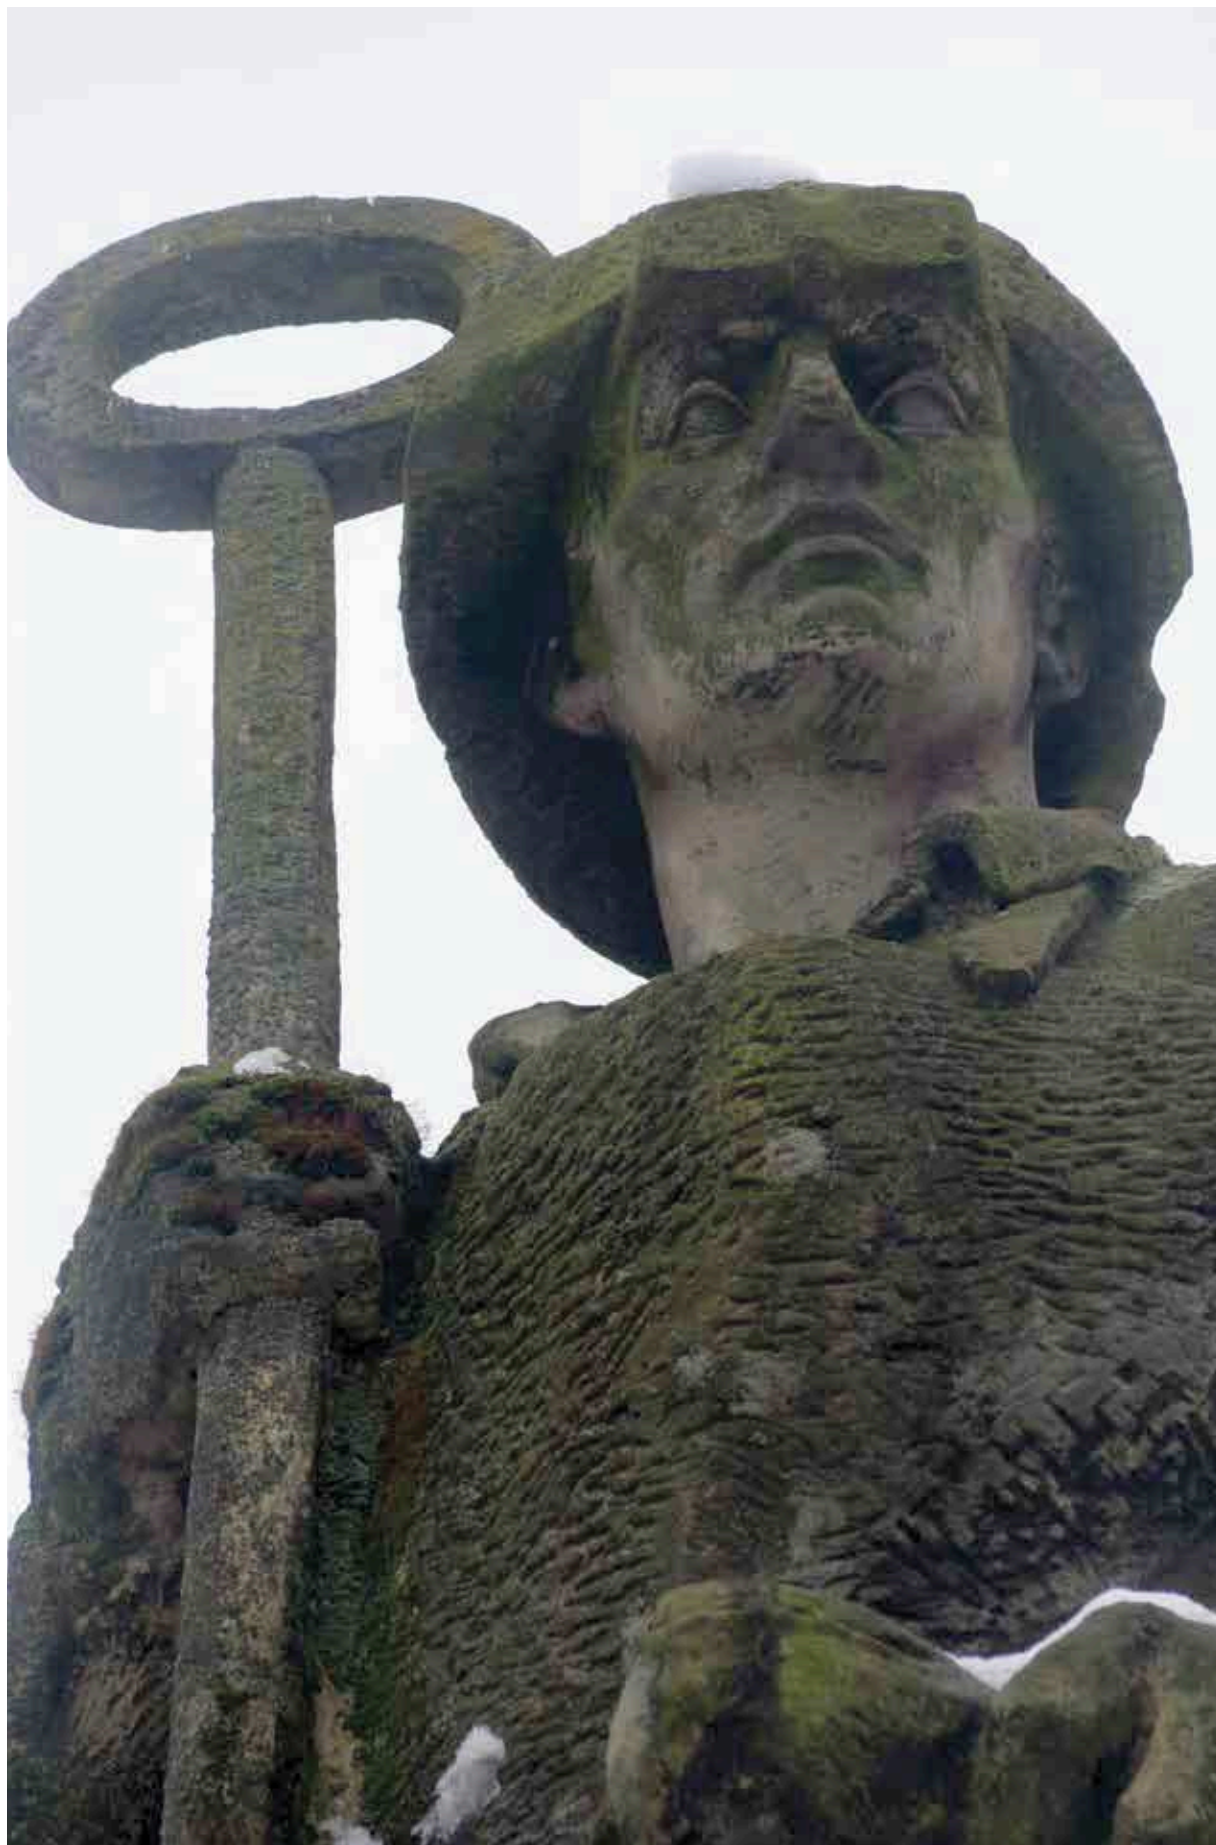
detail, biologické napadení, prachové depozity

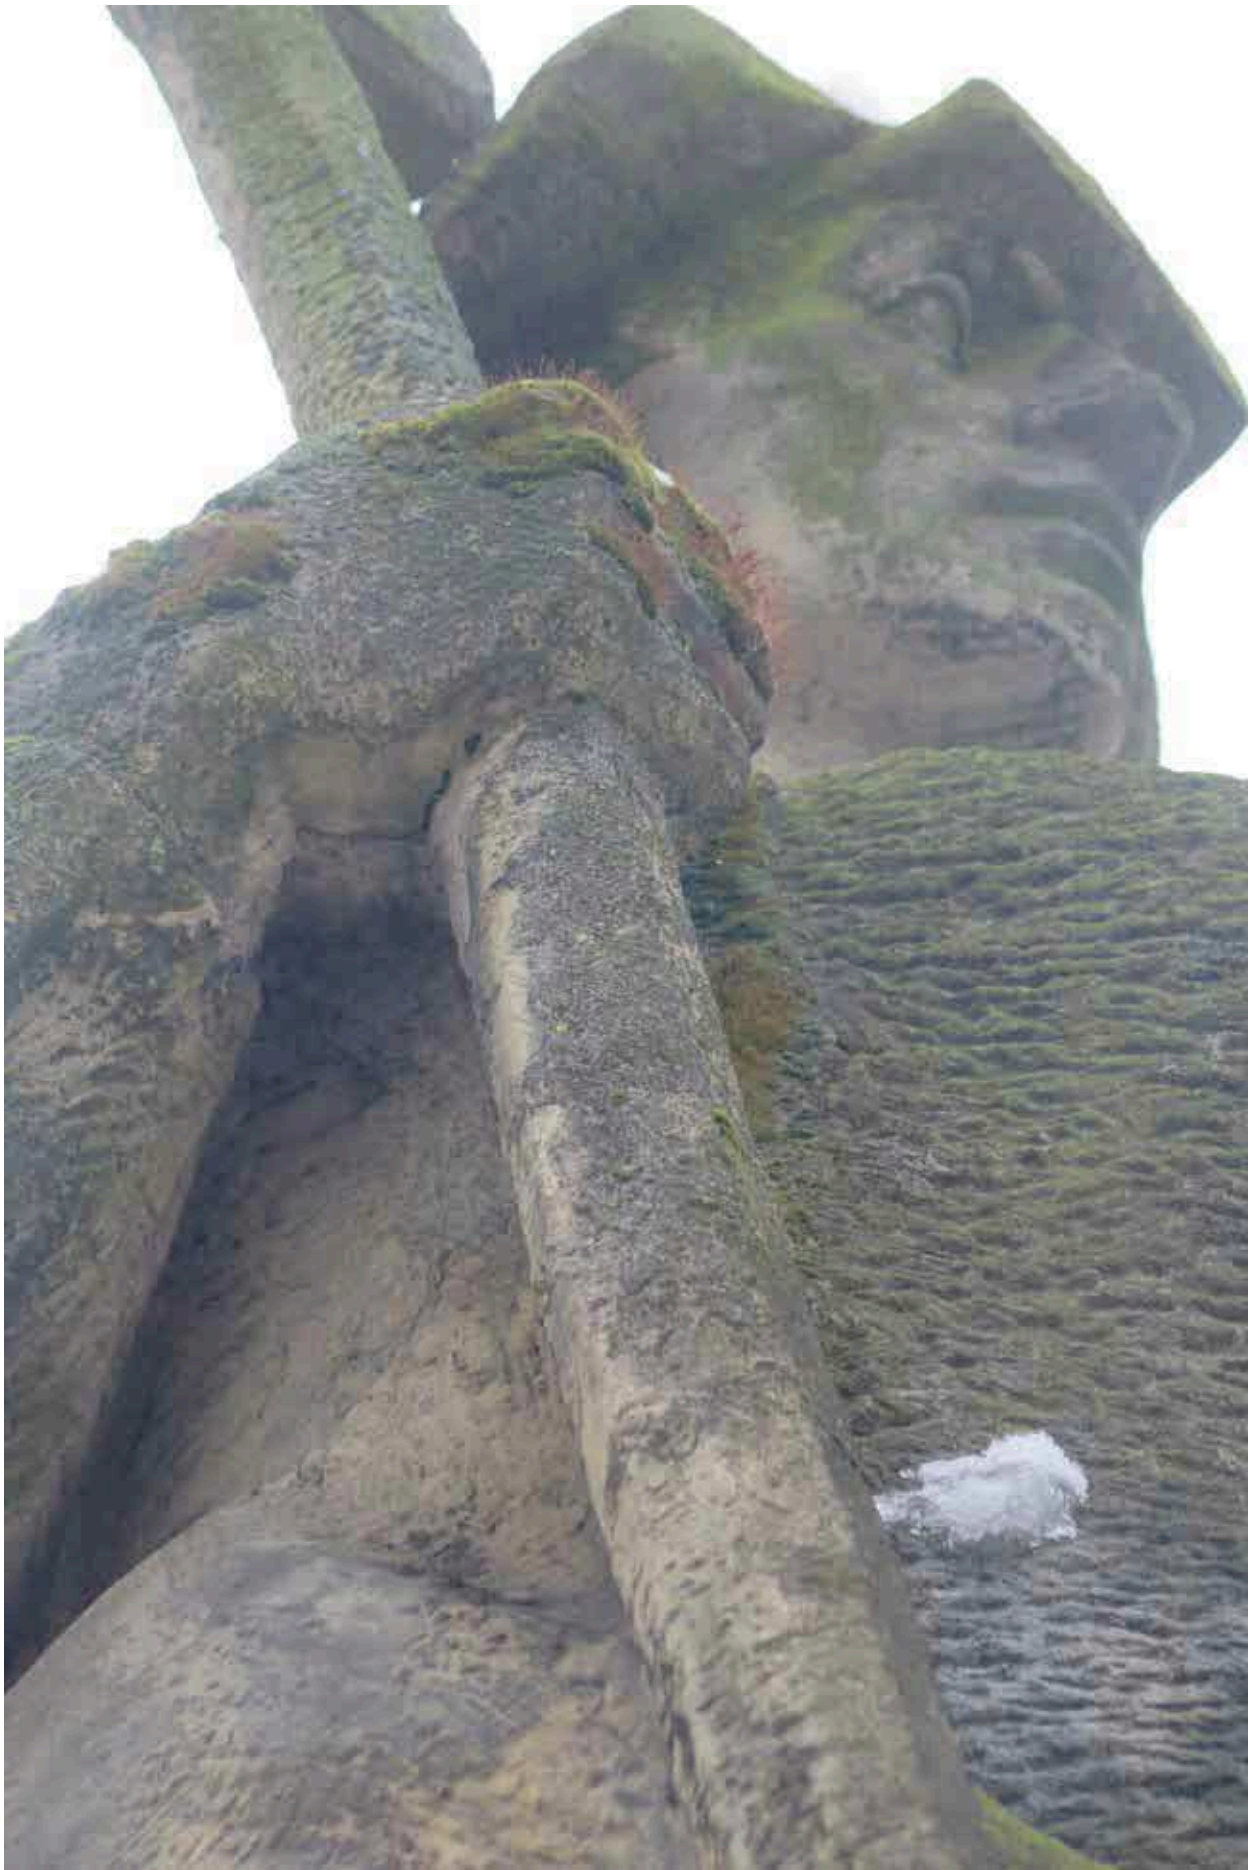
detail, biologické napadení, prachové depozity, plastický defekt

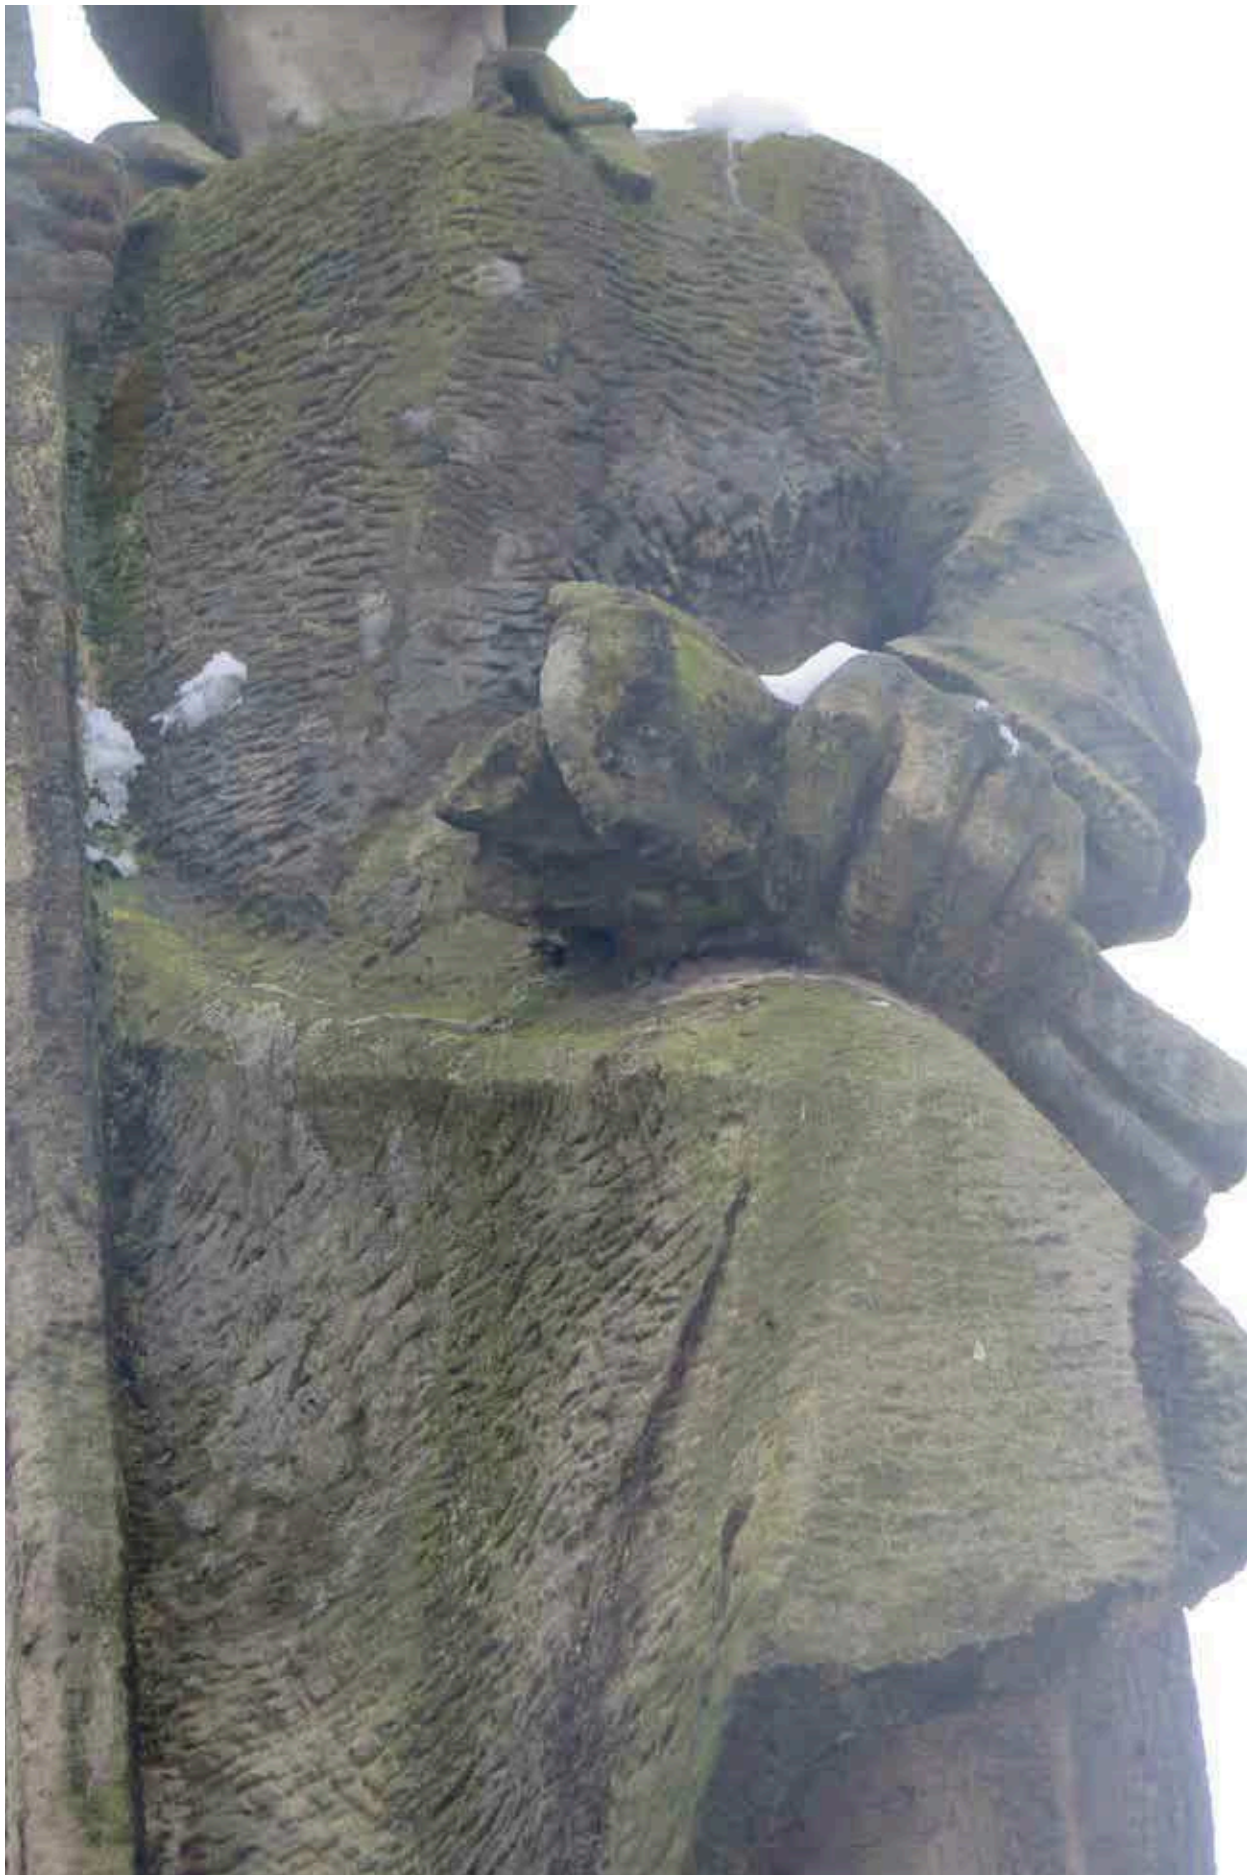
detail, biologické napadení, prachové depozity

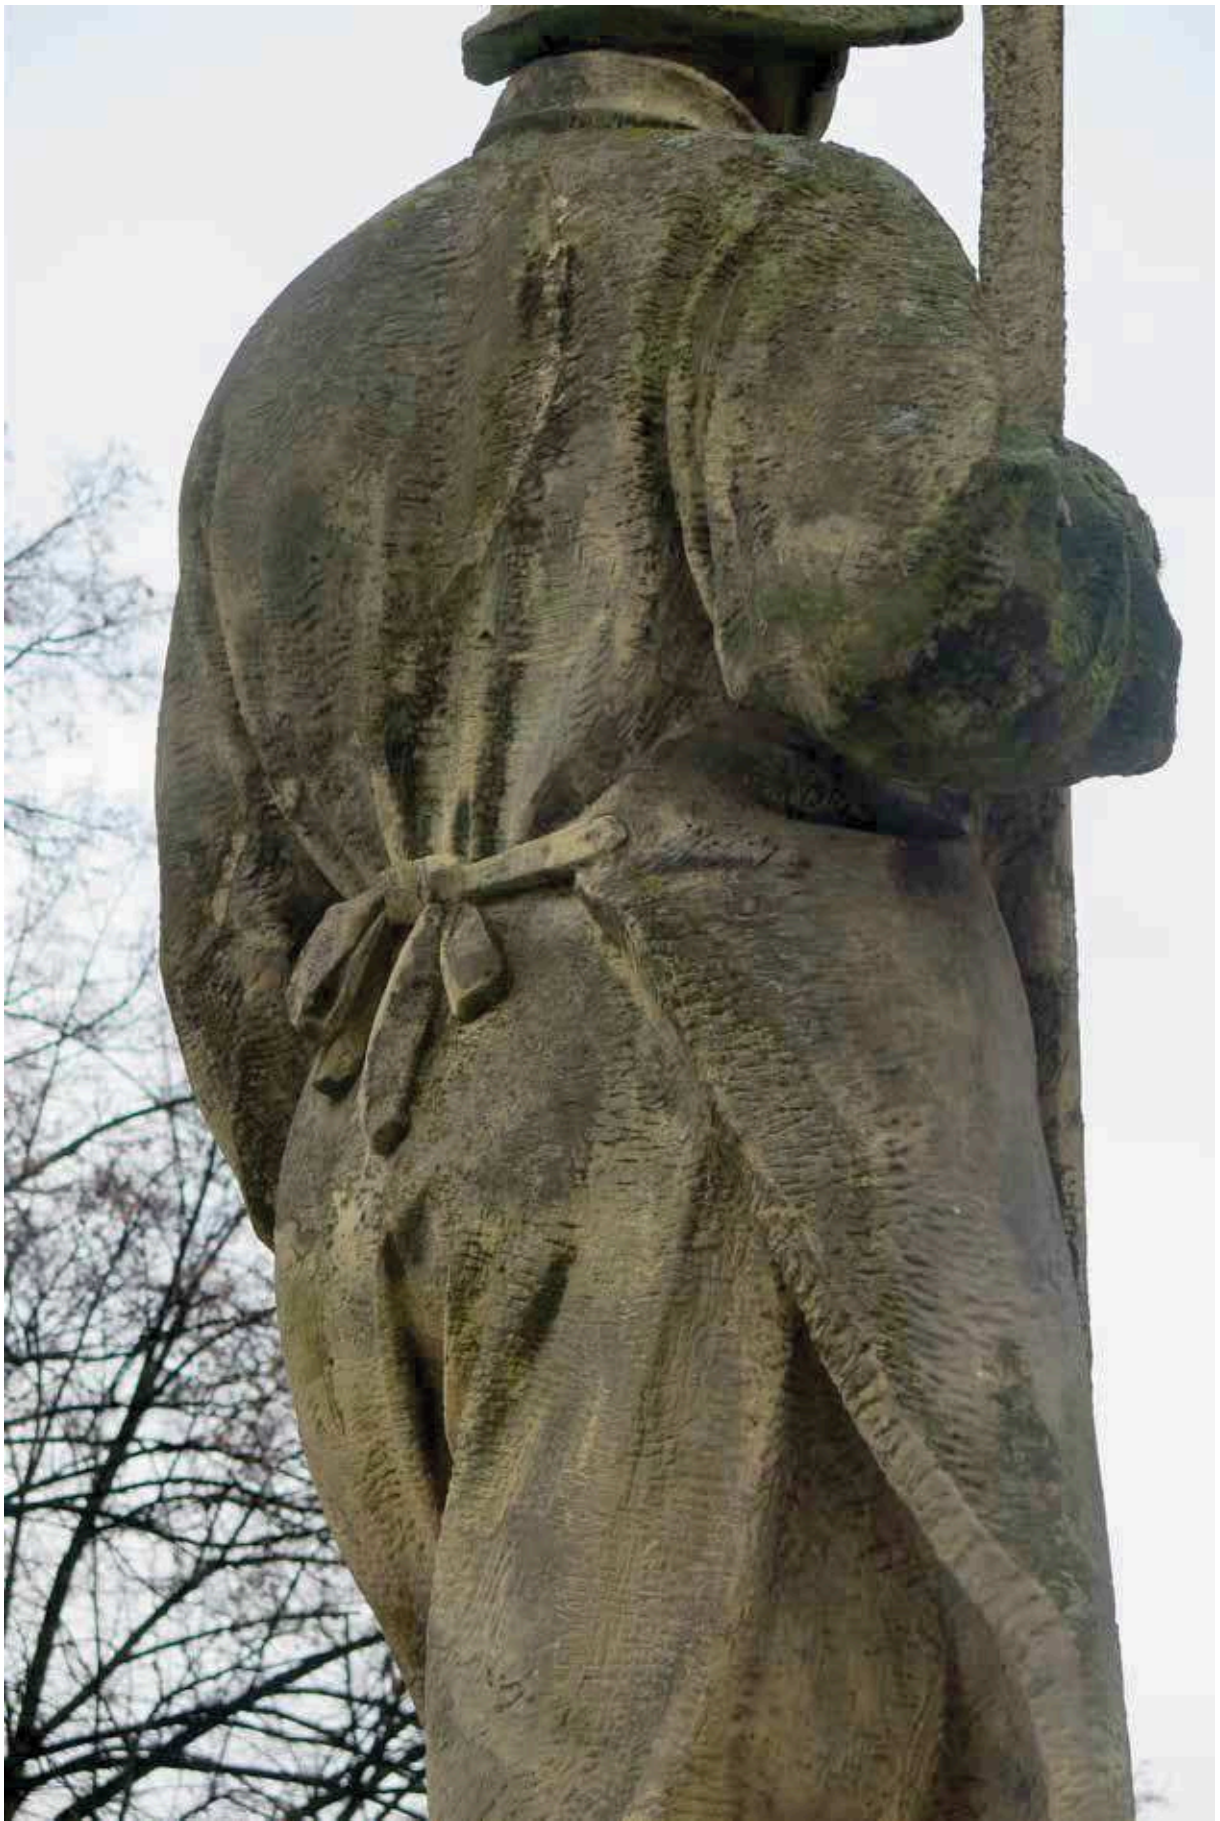
detail, biologické napadení, prachové depozity

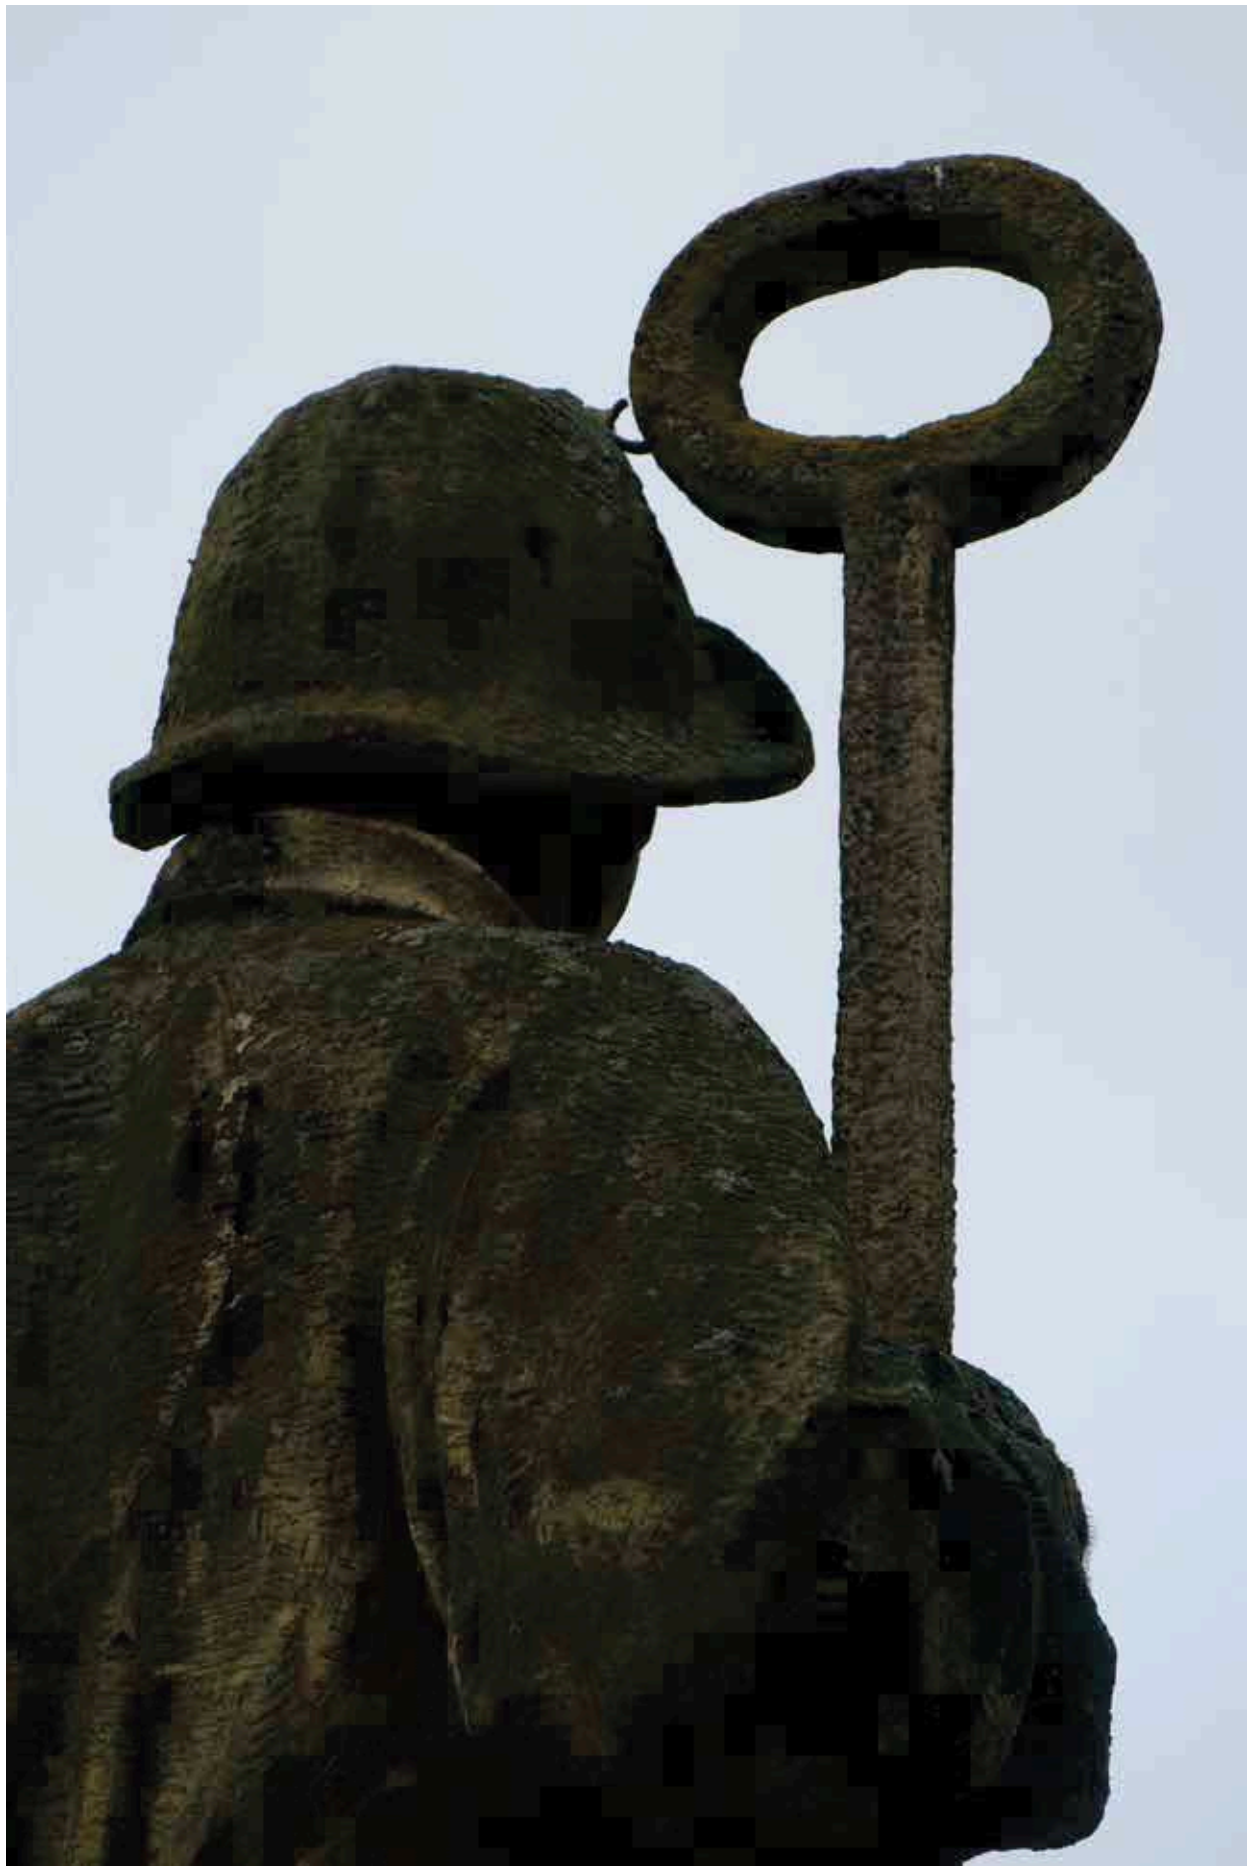
detail, biologické napadení, prachové depozity

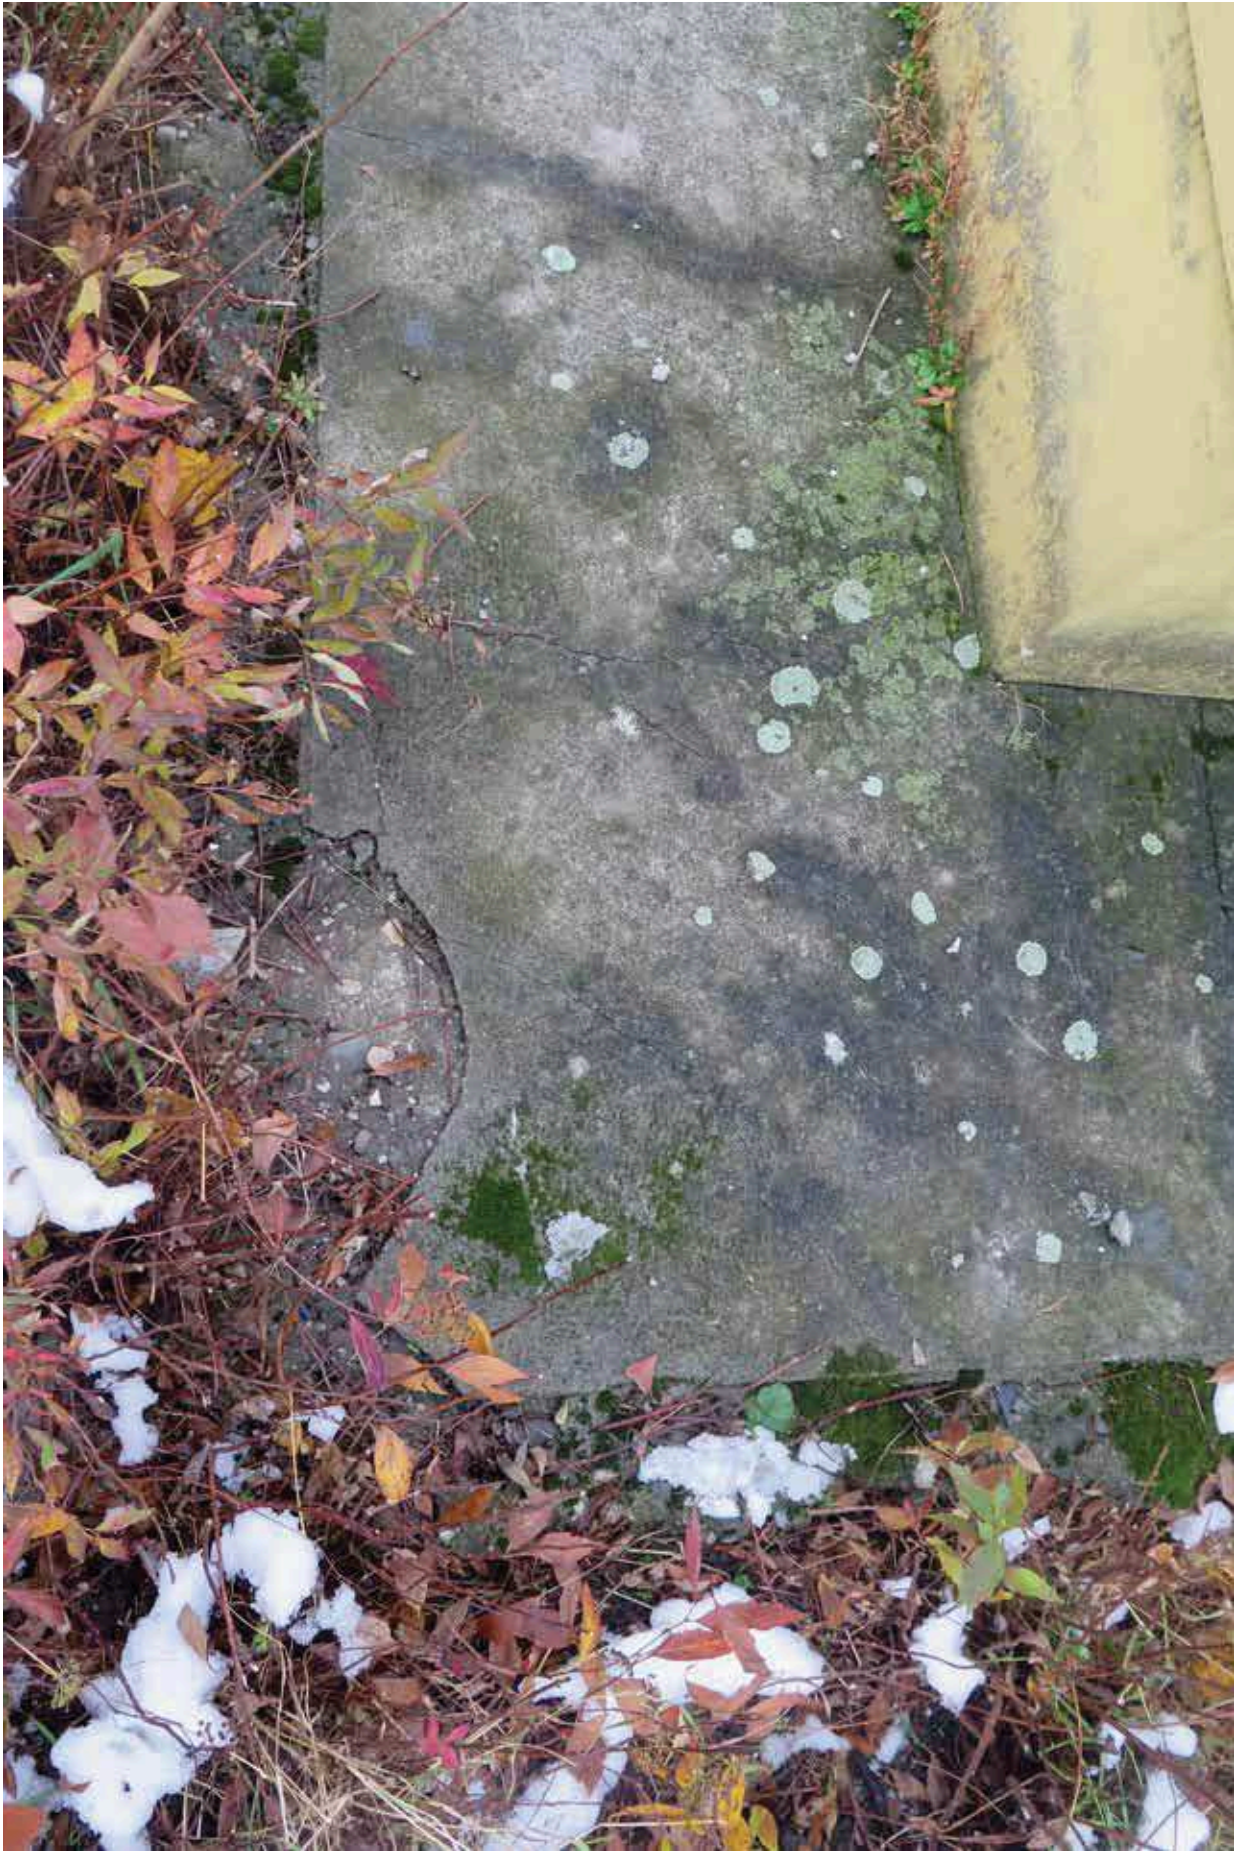
Stav díla odpovídá době jeho exponování v exteriéru. Statické problémy nejsou na díle zjevné. Základ je funkční a stabilní, až na drobné praskliny a výdrolы neovlivňující jeho funkci v pořádku. V místech spoje kamene a soklu nejsou patrné praskliny ani výtoky rzi. Z toho lze soudit, že kotvící prvky jsou v dobré kondici. Na zhruba 80% povrchu sochy lze nalézt silné biologické napadení. Dobře viditelné jsou i prachové depozity, které spolu s exhalacemi z ovzduší tvoří na povrchu kamene začernalé plochy. Tyto okolnosti urychlují degradaci materiálu, poněvadž snižují přirozenou prodyšnost kamene a povrch částečně uzavírají. To vede ke vzniku krust a z toho vyplívajícímu silnému plastickému poničení díla. Mikrovegetace na povrchu udržuje vlhkost a postupně ho narušuje tvorbou mikrotrhlin, kterými proniká voda snadněji a hlouběji do hmoty kamene. Na skulptuře můžeme dále nalézt několik plastických defektů. Nejvýraznější ční v zadním pravém rohu soklu sochy. V oblasti zad, hýždí a pravé ruky jsou patrné kamenné doplňky (tzv. filuňky). Na nich jsou degradované spáry. Na povrchu sochy je viditelná druhotná patina. Betonový sokl je nevhodně natřen fasádní barvou.

betonový základ, výdroly, praskliny

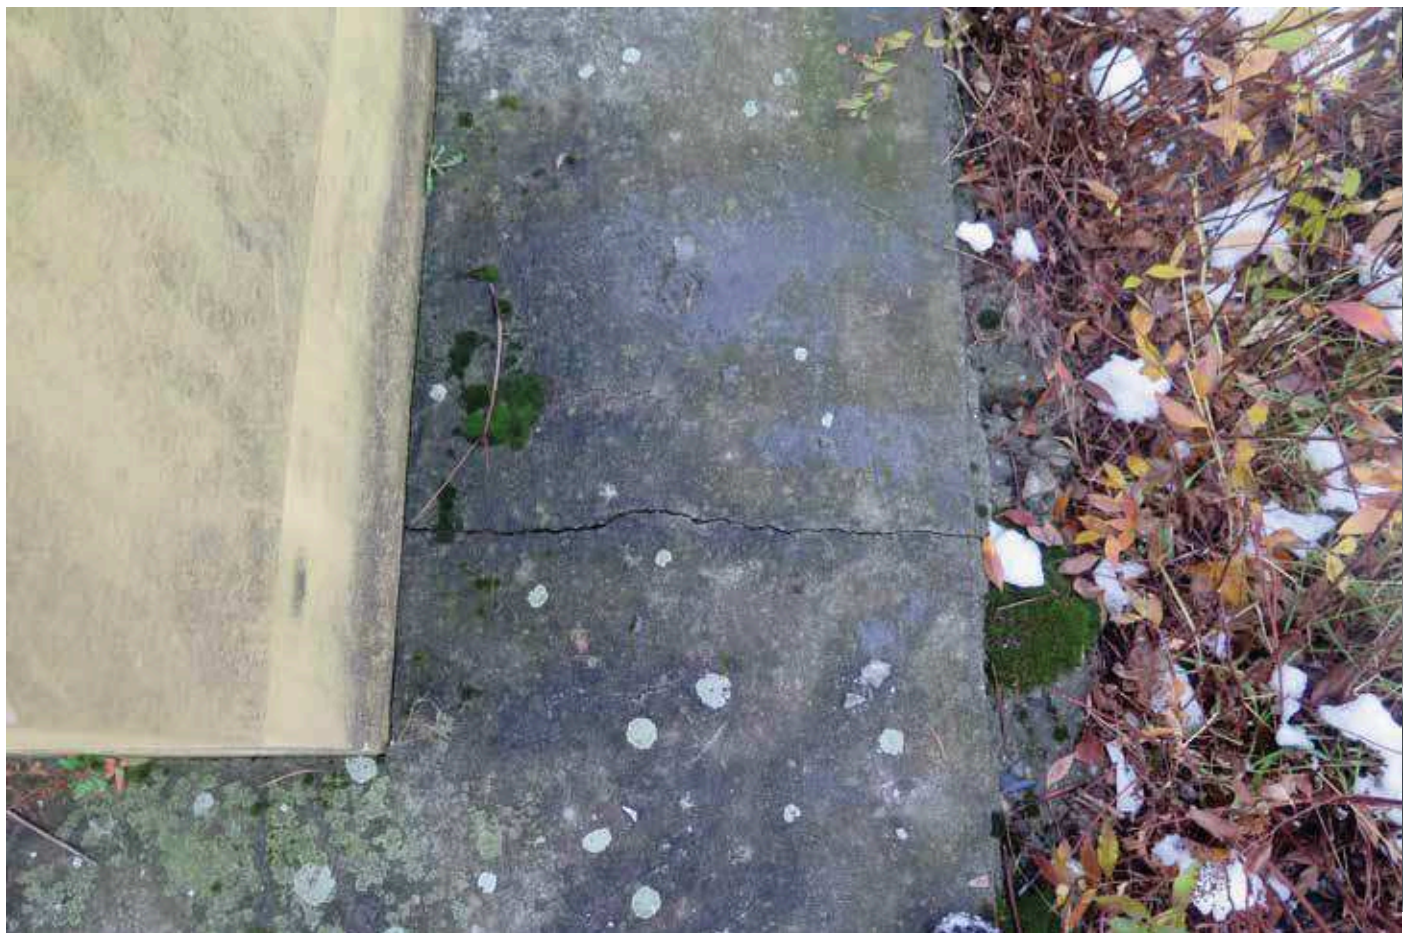
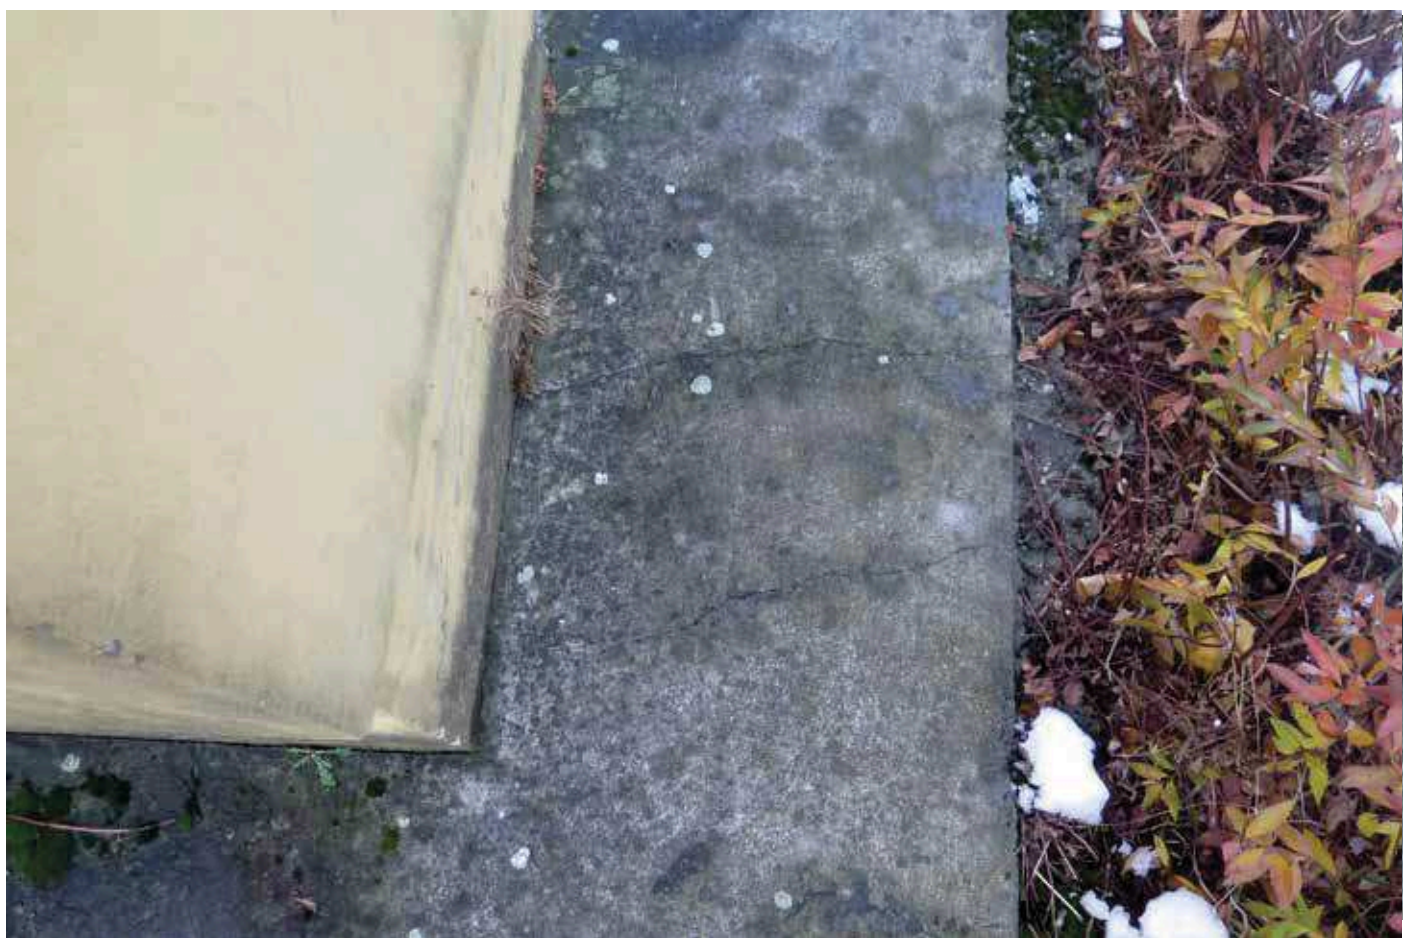
betonový základ, praskliny
