RESTAURÁTORSKÝ ZÁMĚR

SOCHA HUTNÍK OD ANTONÍNA IVANSKÉHO

MgA. Jan Šnéberger, sochařské- restaurátorské práce
Oderská 205
Vítkov 749 01
tel. 606 892 711
email: jan.sne@email.cz
IČO: 87744295 DIČ: CZ8502251483

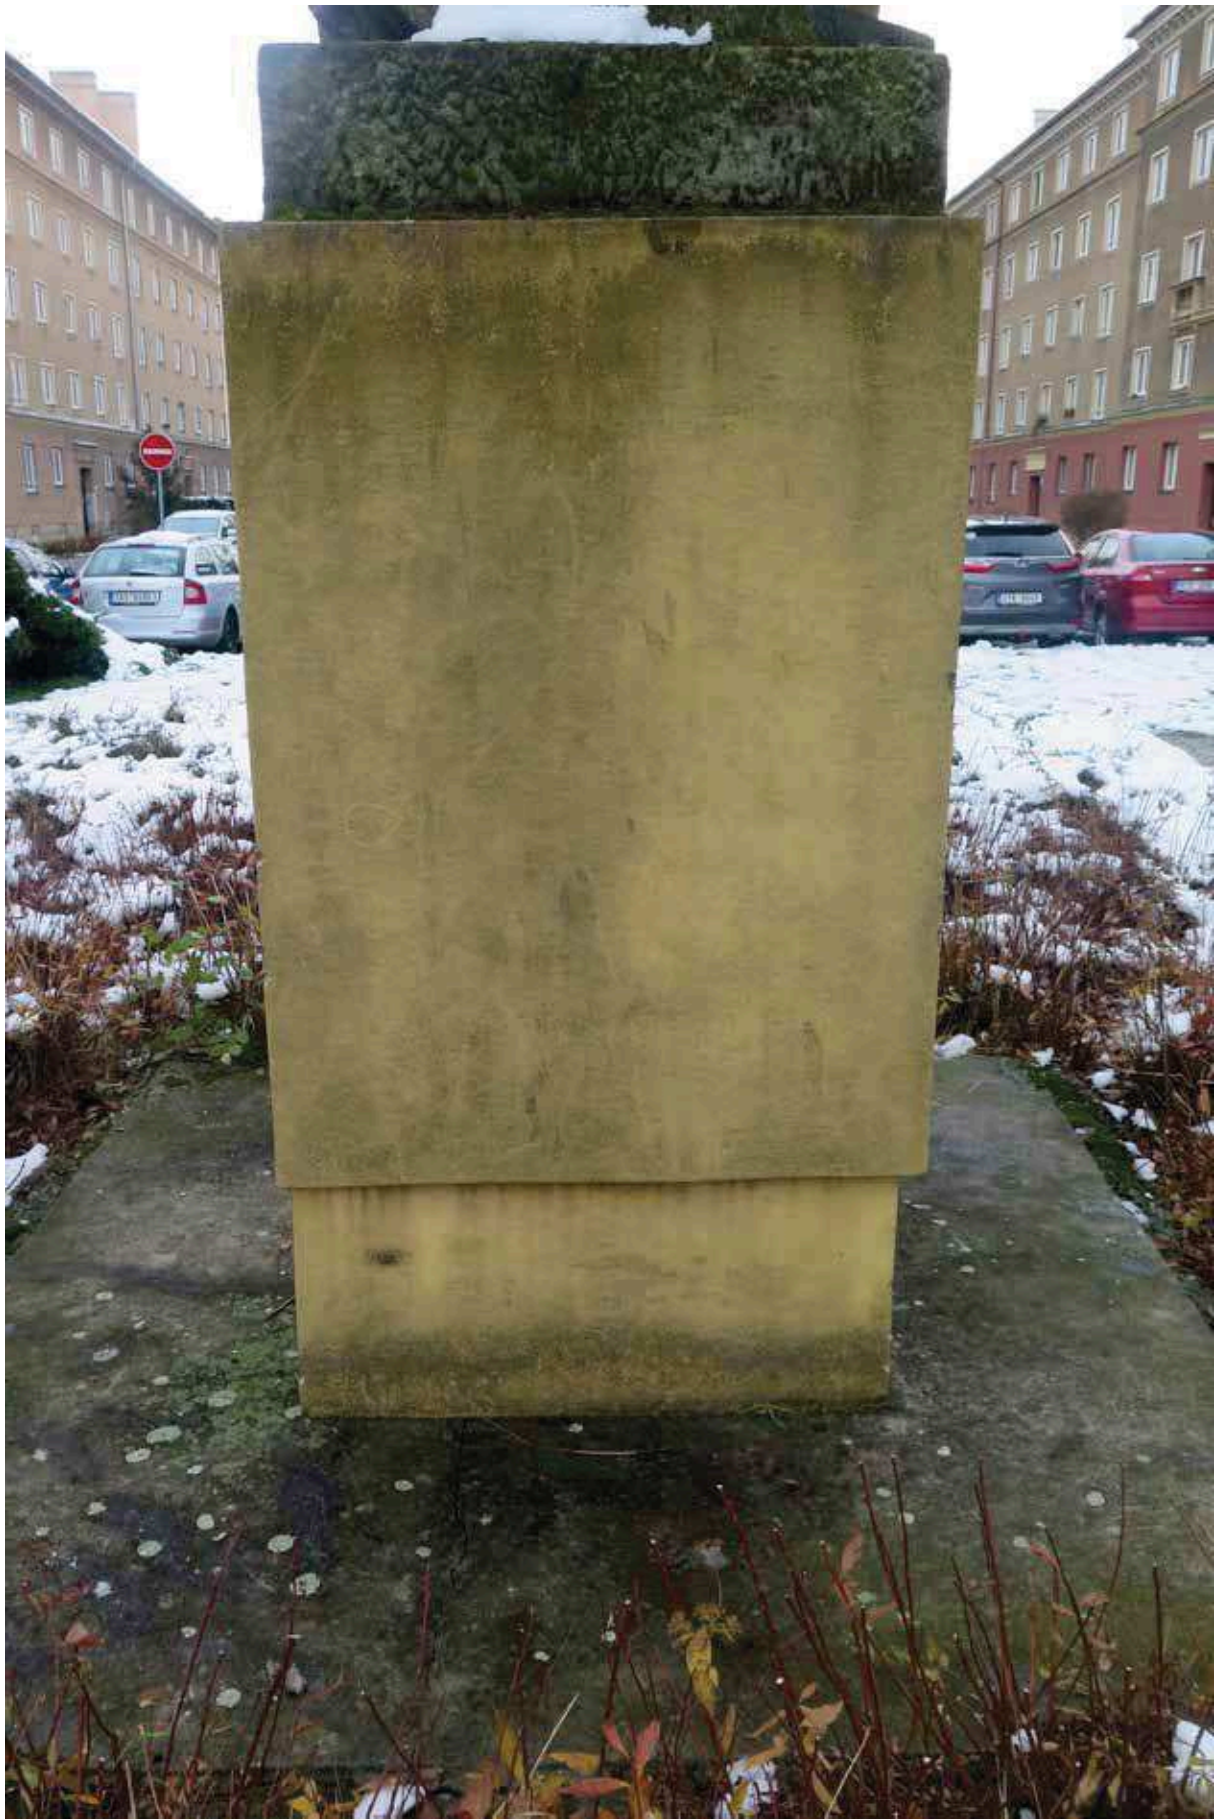
betonový sokl, nátěr fasádní barvou

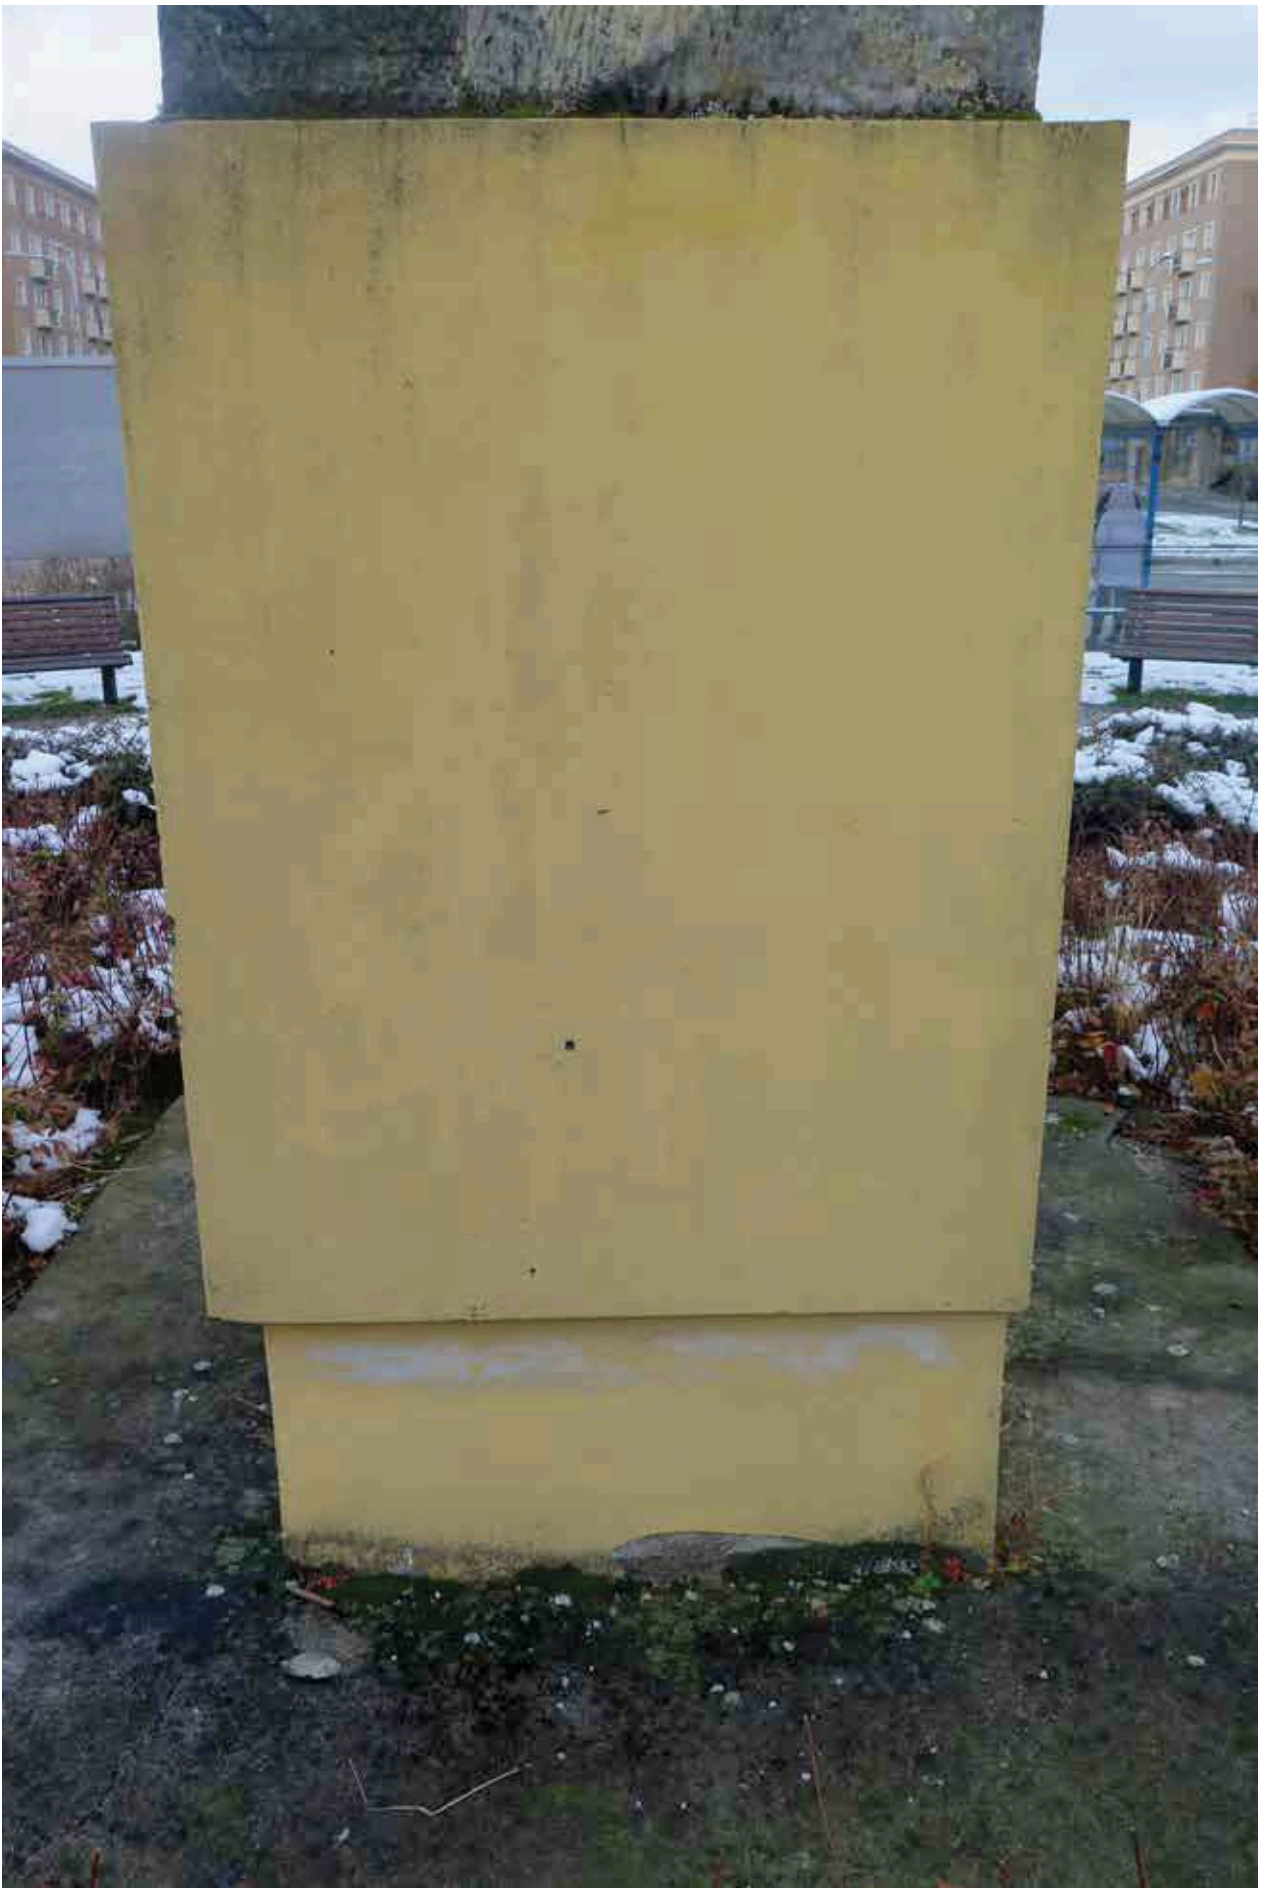
betonový sokl, nátěr fasádní barvou
