RESTAURÁTORSKÝ ZÁMĚR

RESTAUROVÁNÍ OZDOBNÉHO RÁMU K OBRAZU
NEJSVĚTĚJŠÍ TROJICE Z VRCHOLÉHO NÁSTAVCE
OLTÁŘE SV. JAKUBA V KUTNÉ HOŘE

2022

Název kulturní památky: Ozdobný rám obrazu Nejsvětější Trojice, oltář sv. Jakuba, kostel sv. Jakuba

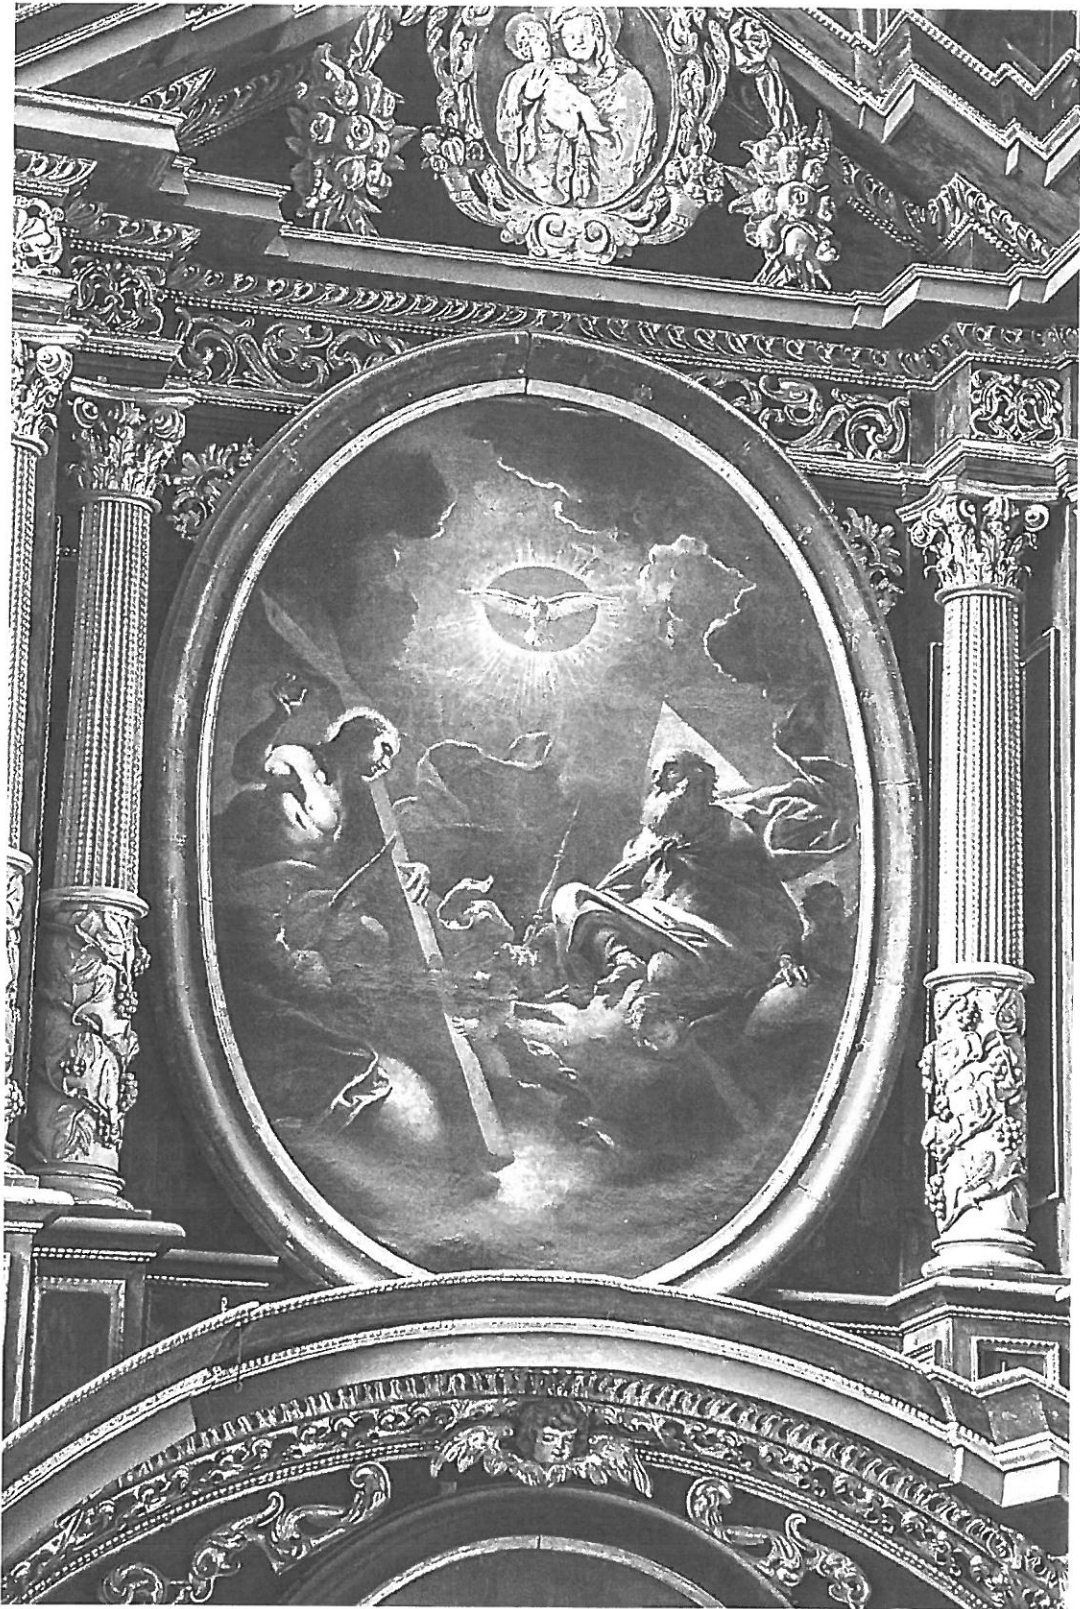
Celkový pohled na rám. Na povrchu rámu jsou vidět nevyhovující retuše, které jsou dnes zešedlé

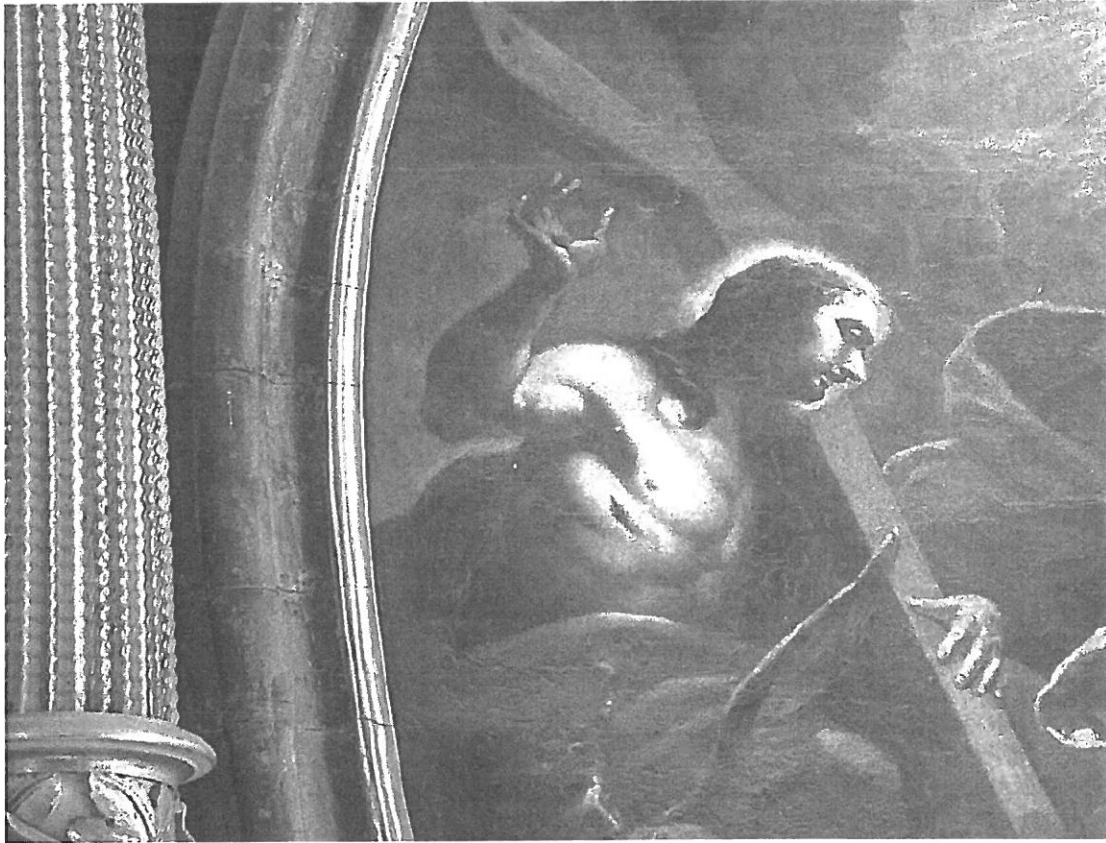
Obraz je umístěn v profilovaném černém rámu se zlacenou vnitřní lištou. Rám je vertikálně dělen na dvě shodné části. V místech spojů jsou dřevěné zámky, které rám spojují a jsou zajištěny klíny. Rám je rozeschlý a spoje jednotlivých částí, ze kterých je rám zhotoven, jsou uvolněné. V dolní části rám spojen není, jelikož tvar obrazu je jiný než rádius rámu. Na povrchu ozdobného rámu jsou patrné zešedlé opravy a retuše. Vnitřní zlacená linka je opravována a na mnoha místech jsou patrné druhotné opravy plátkovým zlatem. Celý povrch rámu je pokryt vrstvou prachových a mastných depozitů. Dřevní hmota rámu je napadena dřevokazným hmyzem. Při prohlídce je patrné, že dřevní hmota rámu nevykazuje perníkovou strukturu. Lze předpokládat, že zřejmě došlo k výměně části rámu při poslední opravě v roce 1941. Rám je k oltáři ukotven čtyřmi dlouhými závitovými tyčemi, které procházejí skrz konstrukci rámu. Instalací varhan bylo zabráněno možnosti demontáže obrazu ze zadní strany, jak byla provedeno při vzniku oltáře. Dnes prostupový otvor pro instalaci obrazu je zabeďněn dřevěnými fošnami a za nimi jsou instalovány varhany.

Detail trhlin v rámu, kdy došlo k uvolnění spojů a nevyhovujících oprav

4. Dřevní hmota rámu bude radiačně ošetřena a rám opatřen proti dřevokaznému hmyzu ochranným nátěrem. Degradované partie dřeva budou zpevněny petrifikací
5. Uvolněné spoje budou demontovány a bude provedena truhlářská oprava rámu včetně odříznutí vnitřní zlacené lišty a slepení jednotlivých segmentů rámu
6. Vytmelení defektů a spojů bude provedeno emulzním tmelem, rozsáhlejší defekty budou vykřídovány
7. Retuš bude provedena kvašovými barvami a na zlacených partiích bude provedena retuš plátkovým zlatem, které bude následně patinováno ve shodě s originálem
8. Nanesení ochranného damarového laku s přídavkem včelího vosku
9. Celý postup prací bude konzultován se zástupcem NPÚ při kontrolních dnech, které budou svolávány v průběhu restaurátorských prací
