# RESTAURÁTORSKÝ ZÁMĚR

RESTAUROVÁNÍ OBRAZU STĚTÍ SV. JAKUBA VĚTŠÍHO Z  
OLTÁŘE SV. JAKUBA V KUTNÉ HOŘE  
OD FRANTIŠKA KARLA PALKA

2021

**Název:** Stětí sv. Jakuba Většího

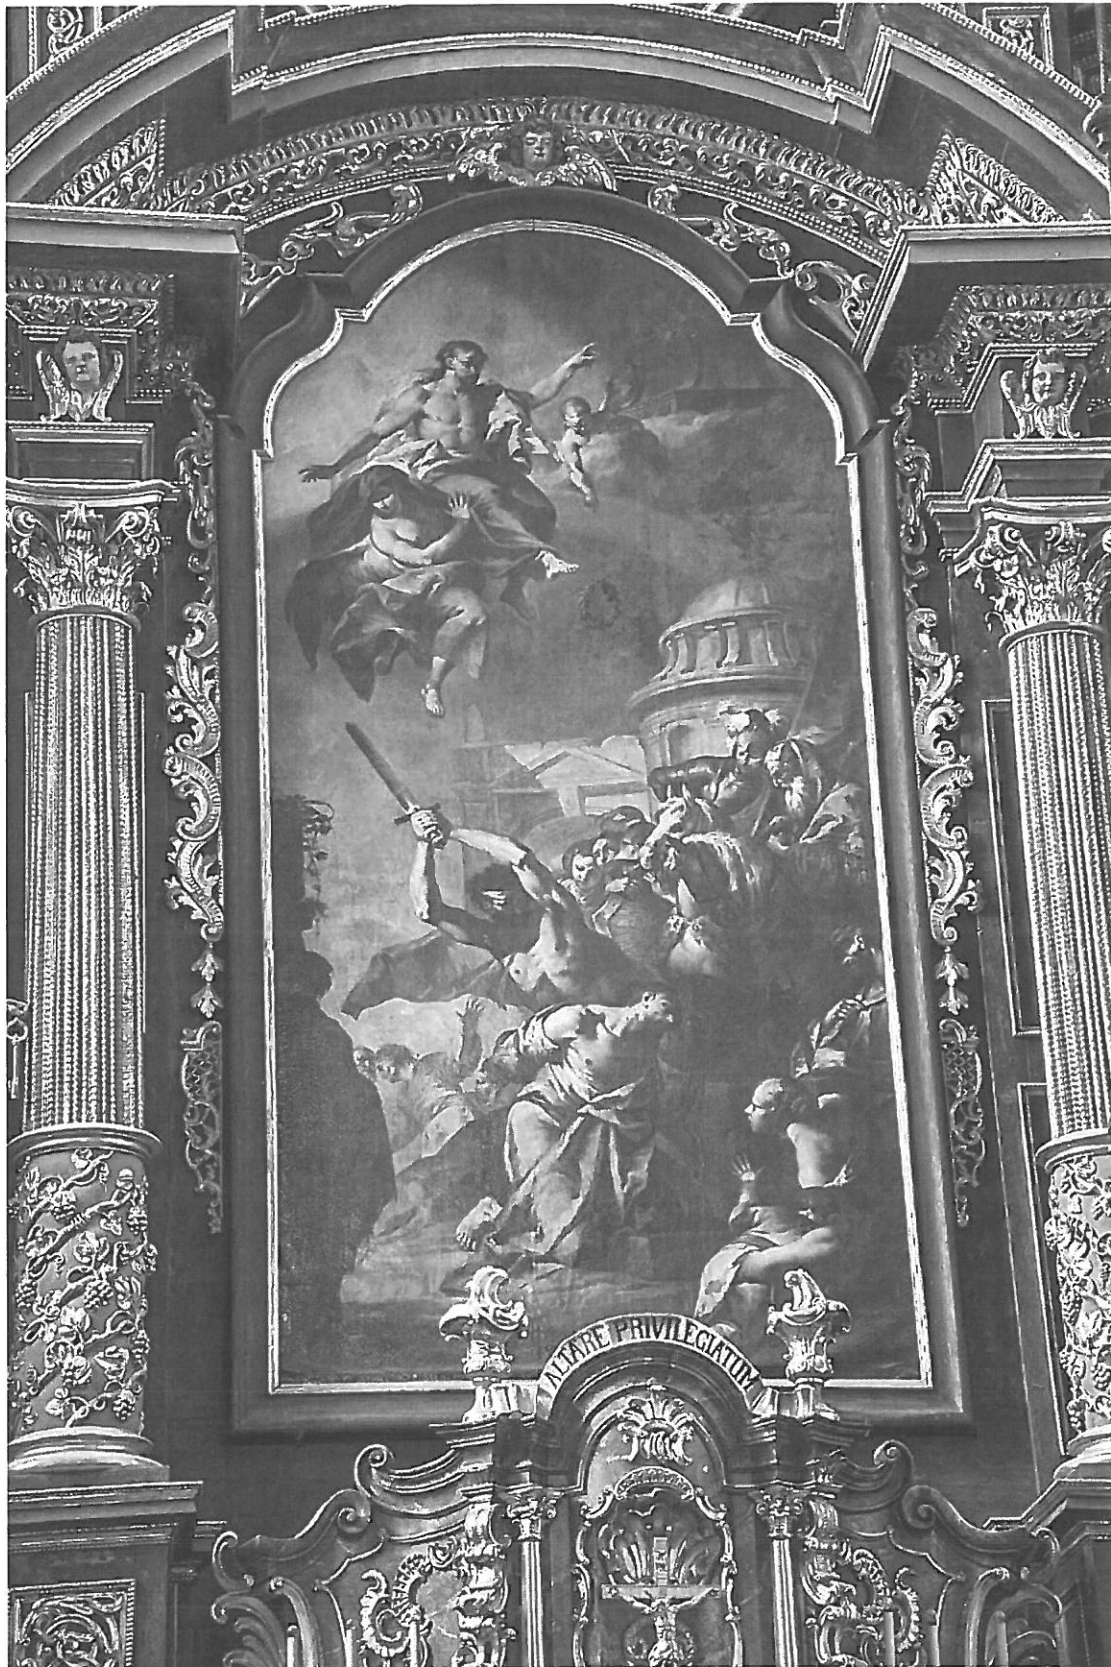
Celkový pohled na obraz. Na snímku je vidět extrémní zvlnění plátěné podložky v dolní části obrazu

7. Konsolidace barevné vrstvy.
8. Provedení rentoaláže na nové nosné plátno. Plošná rentoaláž je zvolena vzhledem k výrazné krakeláži. Plátěná podložka a krakely mají paměť, bez fixace na nové nosné plátno by došlo v krátké době k návratu do předchozího stavu. Pro rentoaláž bude použita voskodamarovou směs. Vzhledem k rozměru, vyšší míře vlhkosti a nízkým teplotám se jeví voskodamarová směs jako optimální. Obraz bude vyrovnán z líce malby, aby došlo k vyrovnání krakelovaných partií. Pro rentoaláž obrazu bude použito celolněné plátno, které je nutné sešít ze dvou pruhů.

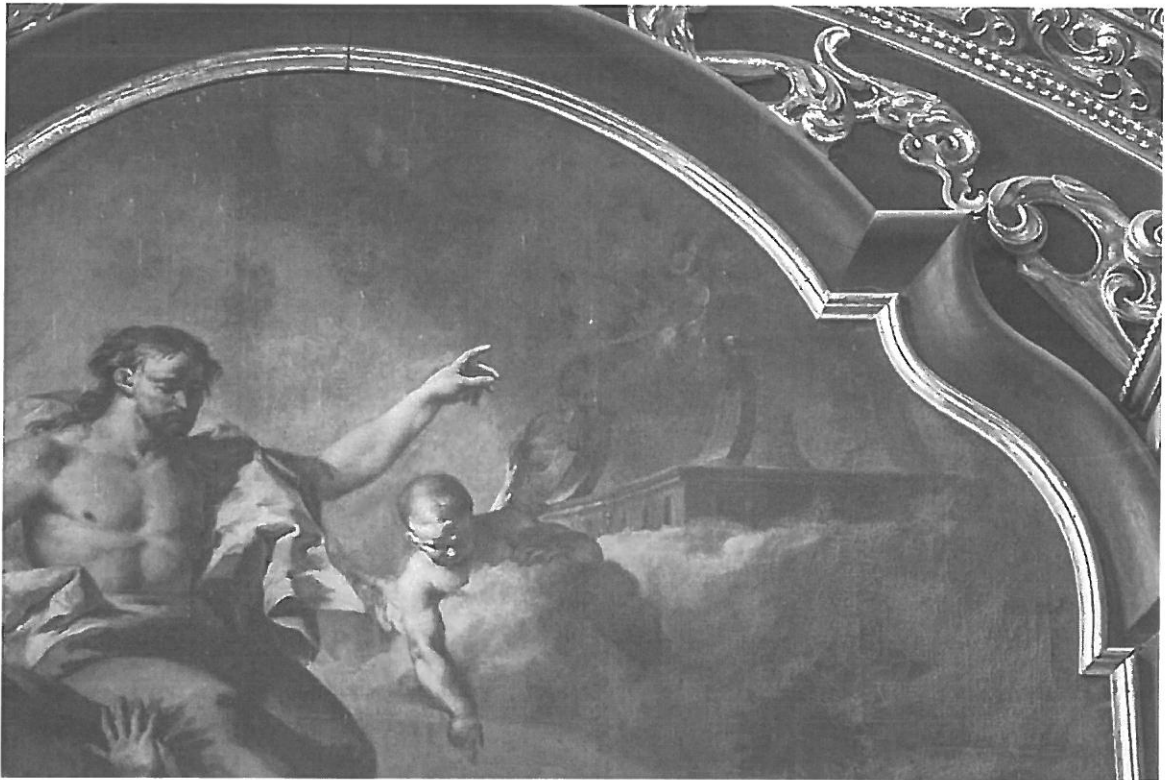
Detail ztmavých oprav a nečistot na povrchu barevné vrstvy

9. Sejmutí nečistot a laků z povrchu barevné vrstvy. Pro snímání nečistot, ztmavých oprav a zežloutlé lakové vrstvy budou použita rozpouštědla ve směsi. Průběh snímání bude kontrolován v UV světle. Na obrazu se mohou nacházet přemalby, které nemusely být odstraněny při posledním restaurování. Tyto přemalby budou sejmuty.

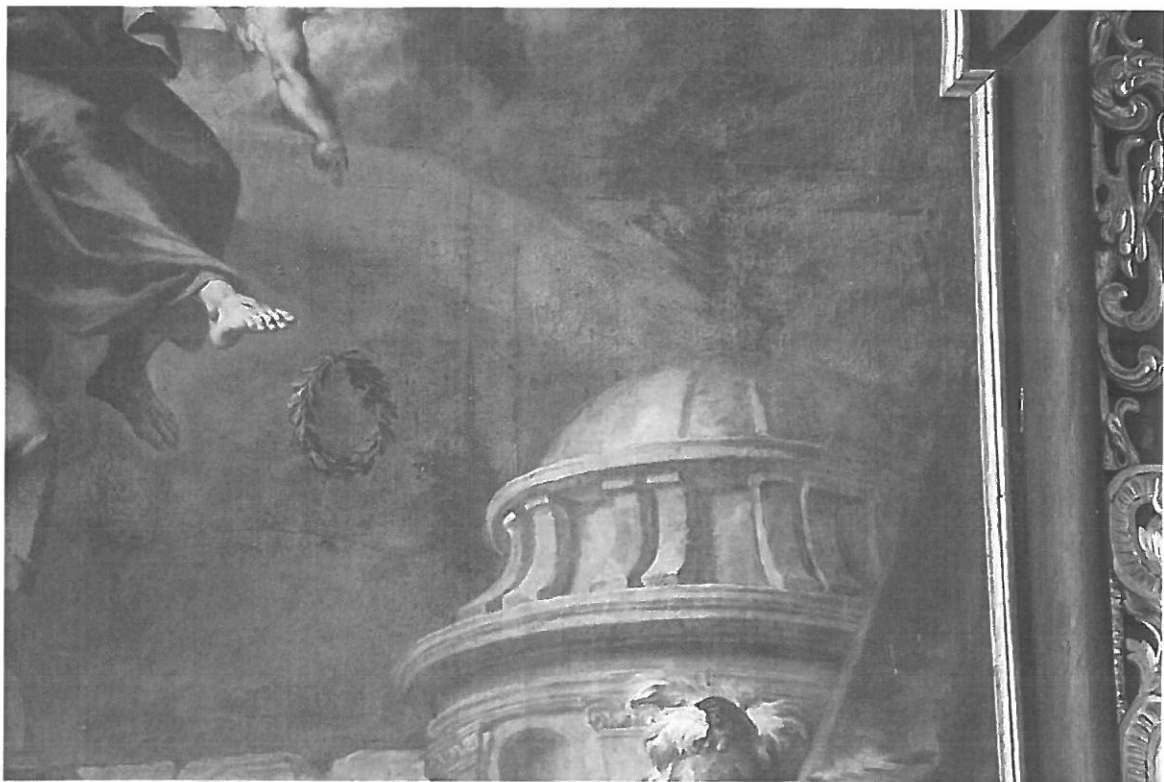
Detail ztmavých oprav a zvlnění plátěné podložky. Na snímku je vidět výrazná miskovitá krakeláž

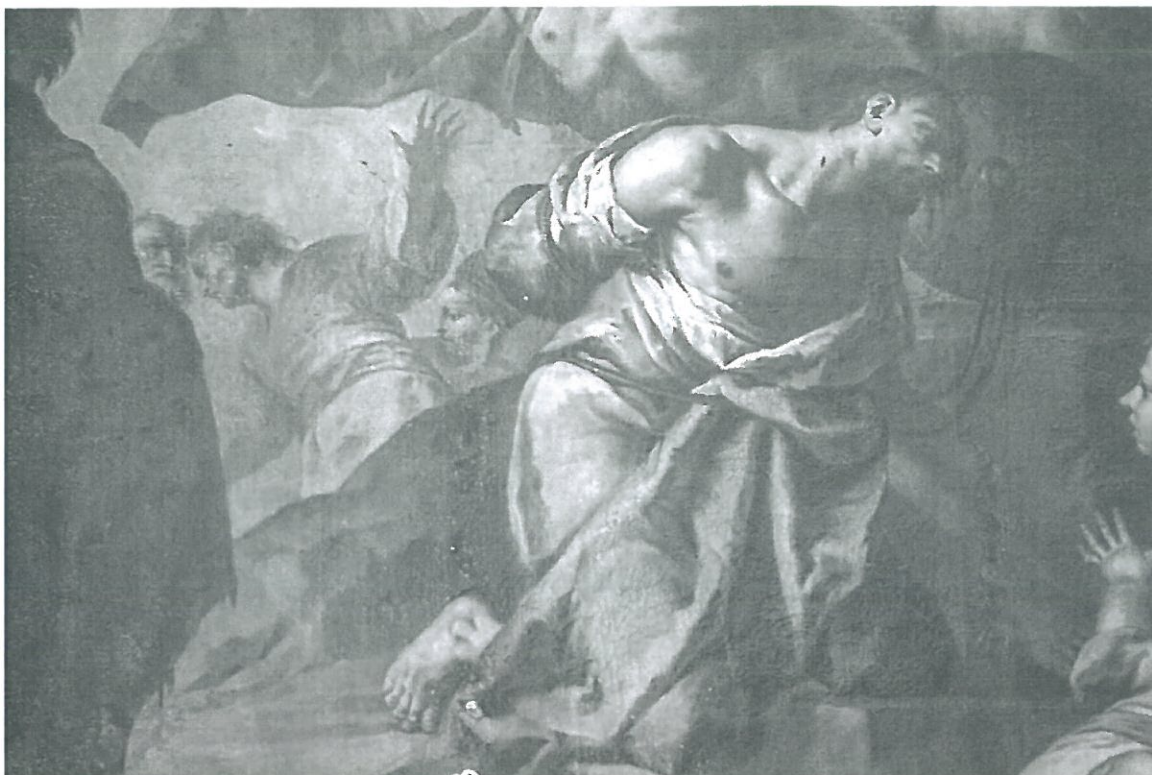
Detail vyznačení napínacího rámu do barevné vrstvy a výrazná miskovitá krakeláž v místě rámu

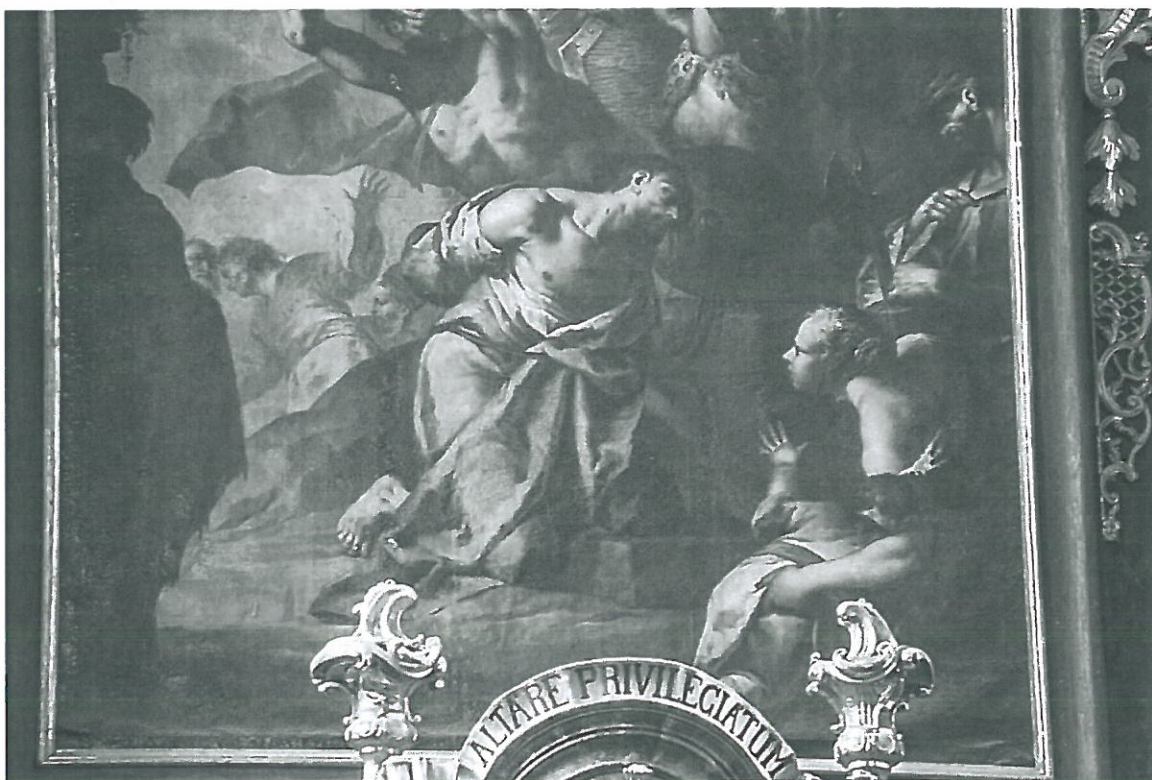
Snímek ukazuje zvlnění plátna v dolní části obrazu

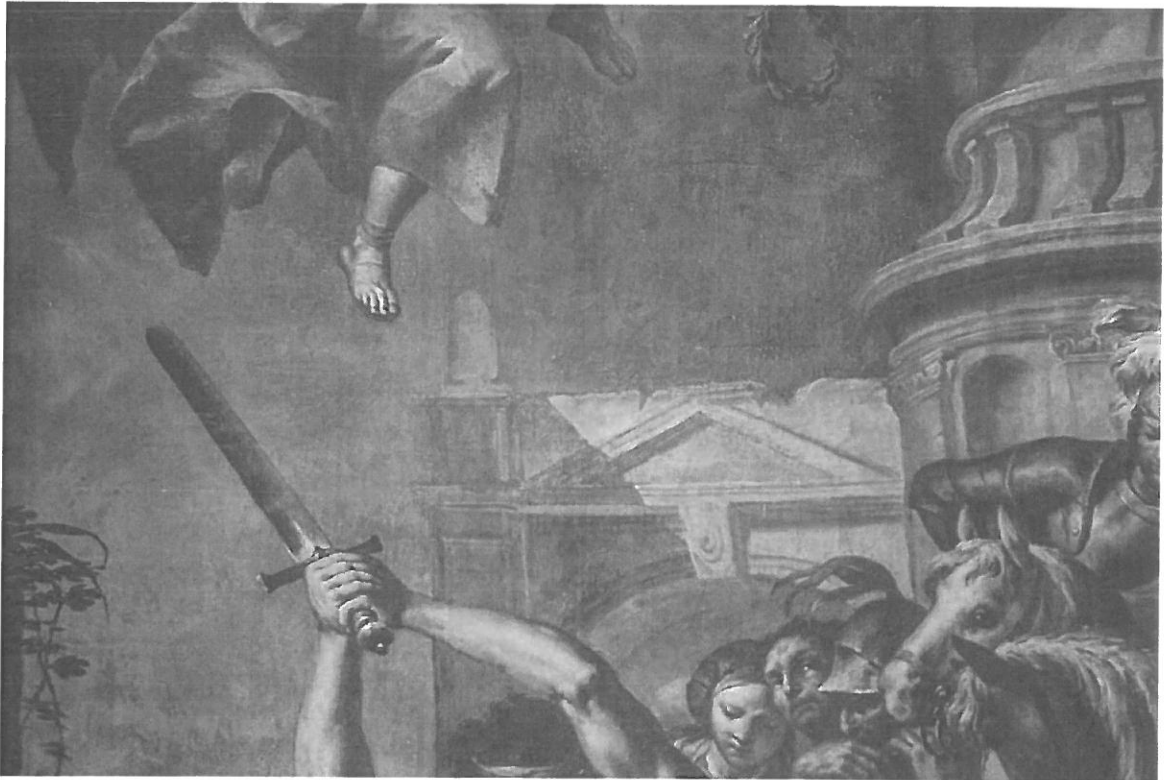
Na povrchu malby se nachází zežloutlý lakový film a nečistoty. Na snímku je vidět výrazná krakeláž barevné vrstvy a drobná místa, kde došlo ke ztrátě malby

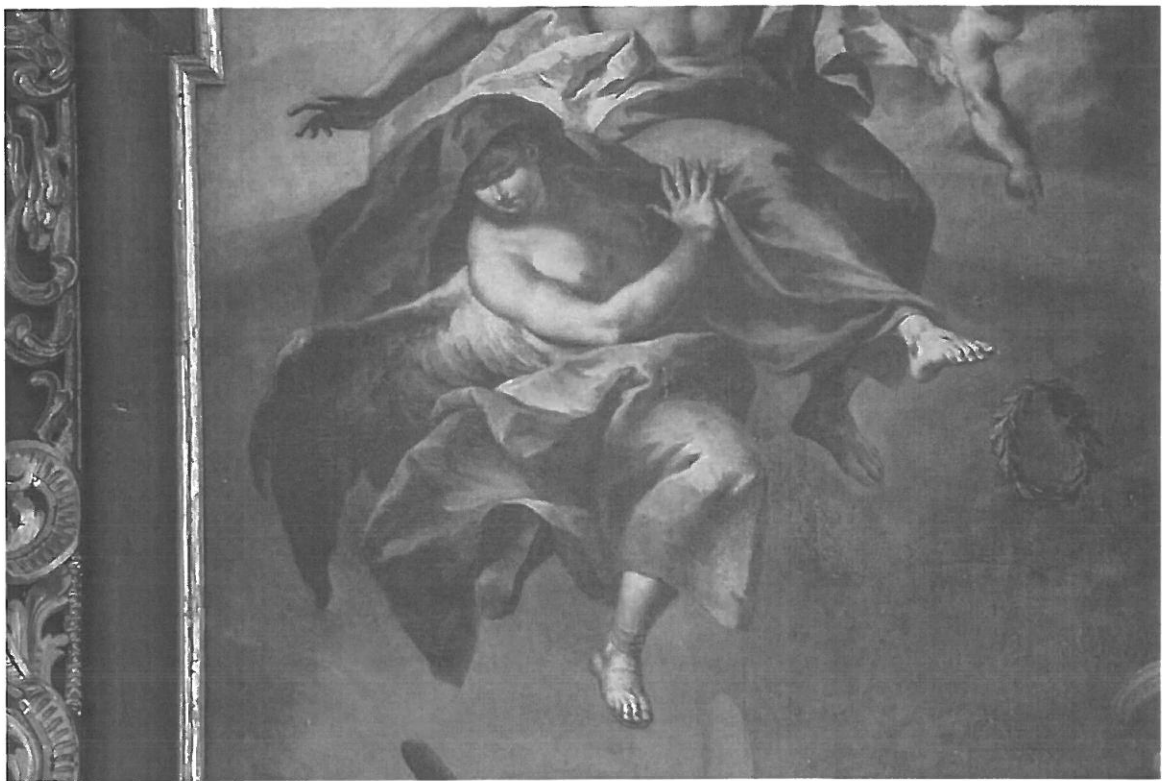
Detail oprav a nečistot
