RESTAURÁTORSKÝ ZÁMĚR

RESTAUROVÁNÍ OBRAZU NEJSVĚTĚJŠÍ TROJICE
Z VRCHOLÉHO NÁSTAVCE OLTÁŘE SV. JAKUBA
V KUTNÉ HOŘE OD PETRA BRANDLA

2021

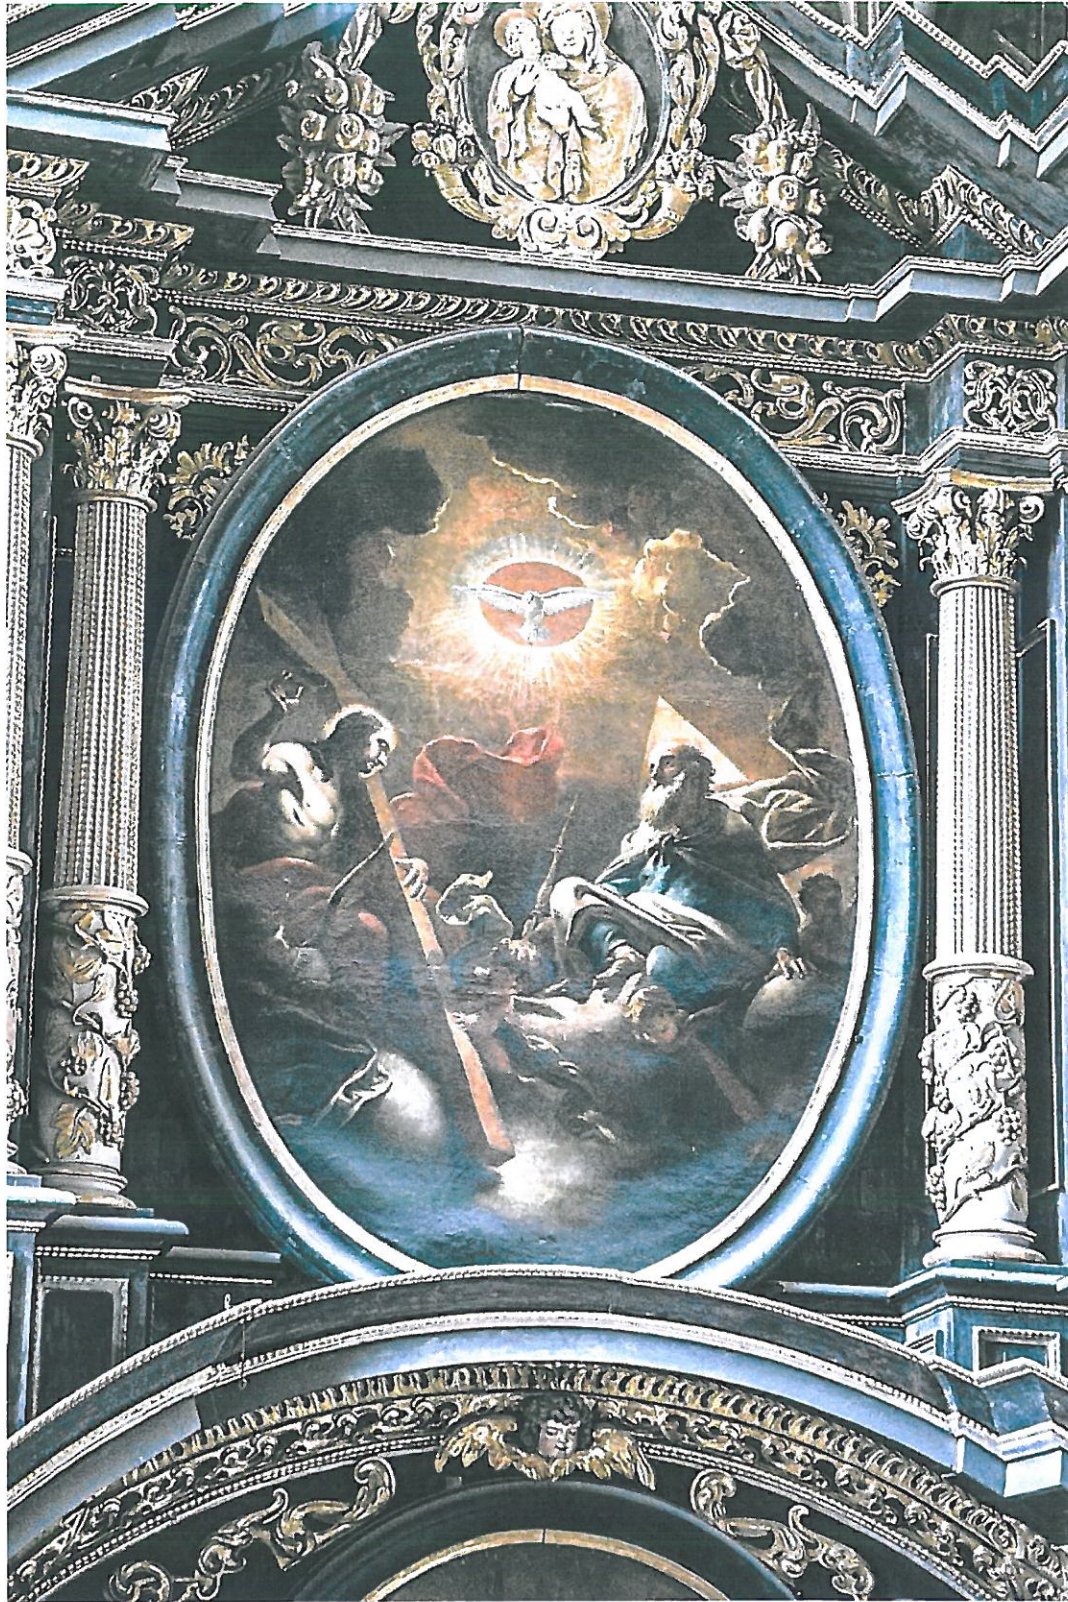
Obraz je umístěn ve vrcholovém nástavci hlavního oltáře sv. Jakuba. V současné době není možný blízký přístup k obrazu. Obraz byl prohlédnut a fotografován za pomoci optiky. Současný stav můžeme označit za **havarijní**. Plátěná podložka je silně zvlhčená, a to především v dolní části díla, kdy je viditelné usazování silné vrstvy prachových depozitů na povrchu barevné vrstvy. Obraz byl restaurován v roce 1941 Bedřichem Slánským. Lze předpokládat, že obraz byl nažehlen pomocí klaistru na nové plátno. Zde je možný výskyt plísní. Na barevné vrstvě se nachází silně zežloutlý lakový film, který mění barevnost díla. Při podrobné vizuální prohlídce je vidět, že malba je uvolněná a začíná odpadávat a tím dochází ke ztrátě originálu. Do barevné vrstvy jsou vyznačeny příčky napínacího rámu jak v dolní, tak i horní části obrazu. To ukazuje na fakt, že s největší pravděpodobností je obraz napnut na historickém rámu. V místech vyznačení rámu do barevné vrstvy je zřetelně vidět silná deformace barevné vrstvy obrazu. Zde jsou taktéž zlomy v malbě, které se znovu od poslední opravy projeví. Na těchto místech je malba v ohrožení, jelikož ztrácí svou adhezi k podkladnímu plátnu a může dojít k odpadnutí. Provedené opravy mají dnes již jinou barevnost a působí rušivě. Povrch obrazu je pokryt vrstvou prachových nečistot a na malbě se nachází ptačí trus.

Celkový pohled na obraz. Na snímku je vidět extrémní zvlnění plátěné podložky v dolní části obrazu

6. Vyrovnání zkrakelované malby
7. Konsolidace barevné vrstvy z rubové strany obrazu.
8. Provedení rentoaláže na nové nosné plátno. Plošná rentoaláž je zvolena vzhledem k výrazné krakeláži. Plátěná podložka a krakely mají paměť, bez fixace na nové nosné plátno by došlo v krátké době k návratu do předchozího stavu. Vzhledem k vyšší míře vlhkosti a nízkým teplotám v místě instalaci oltáře bude použita pro rentoaláž voskodamarová směs.

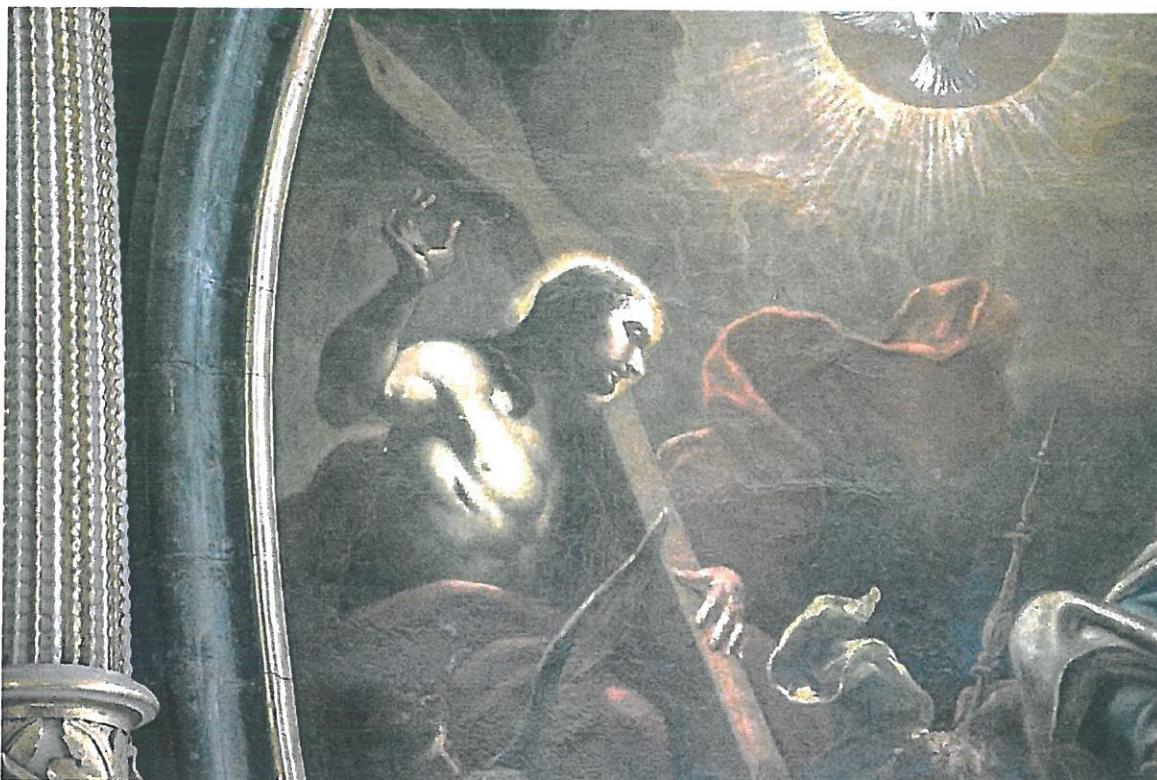
Na snímku jsou vidět zlomy v barevné vrstvě, kde je malba v ohrožení

3. Zajištění barevné vrstvy. Uvolněné části malby budou zakápnuty fixačním roztokem. Bude-li potřeba, bude proveden plošný přelep ze strany malby.
4. Sejmутí plátna z napínacího rámu očištění zadní strany obrazu a odstranění druhotné rentoaláže včetně zbytků lepu ze zadní strany.

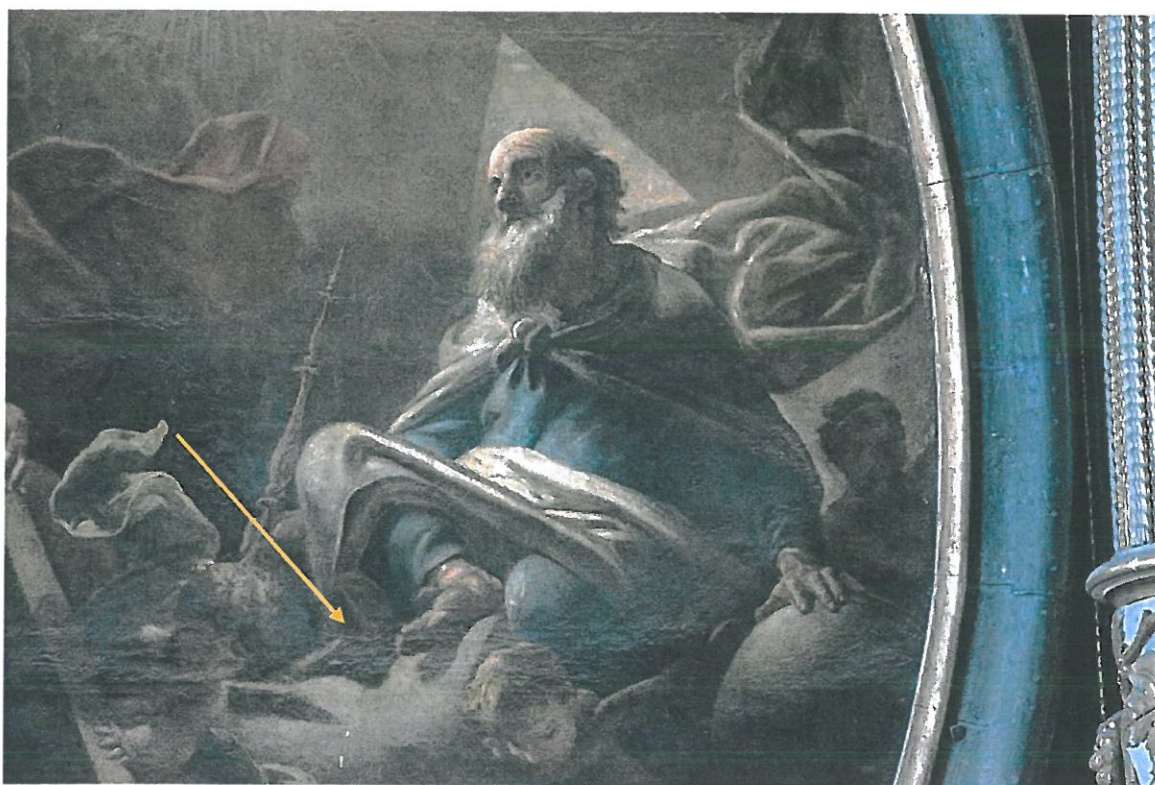
Šipka ukazuje výrazné poškození malby a vyznačení příčky do malby

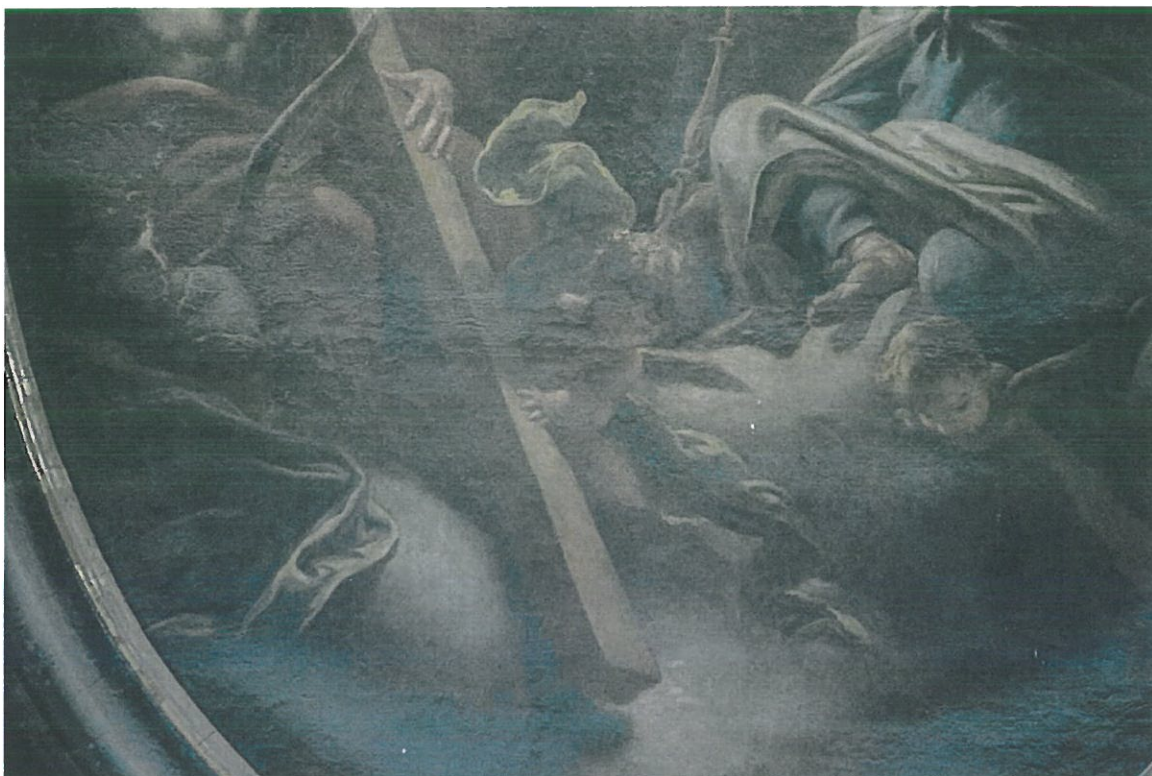
Snímek ukazuje zežloutlou lakovou vrstvu a silnou vrstvu nečistot na povrchu malby a výrazné poškození barevné vrstvy obrazu.

9. Sejmутí nečistot a laků z povrchu barevné vrstvy. Pro snímání nečistot, ztmavých oprav a zežloutlé lakové vrstvy budou použita rozpouštědla ve směsi. Průběh snímání bude kontrolován v UV světle.

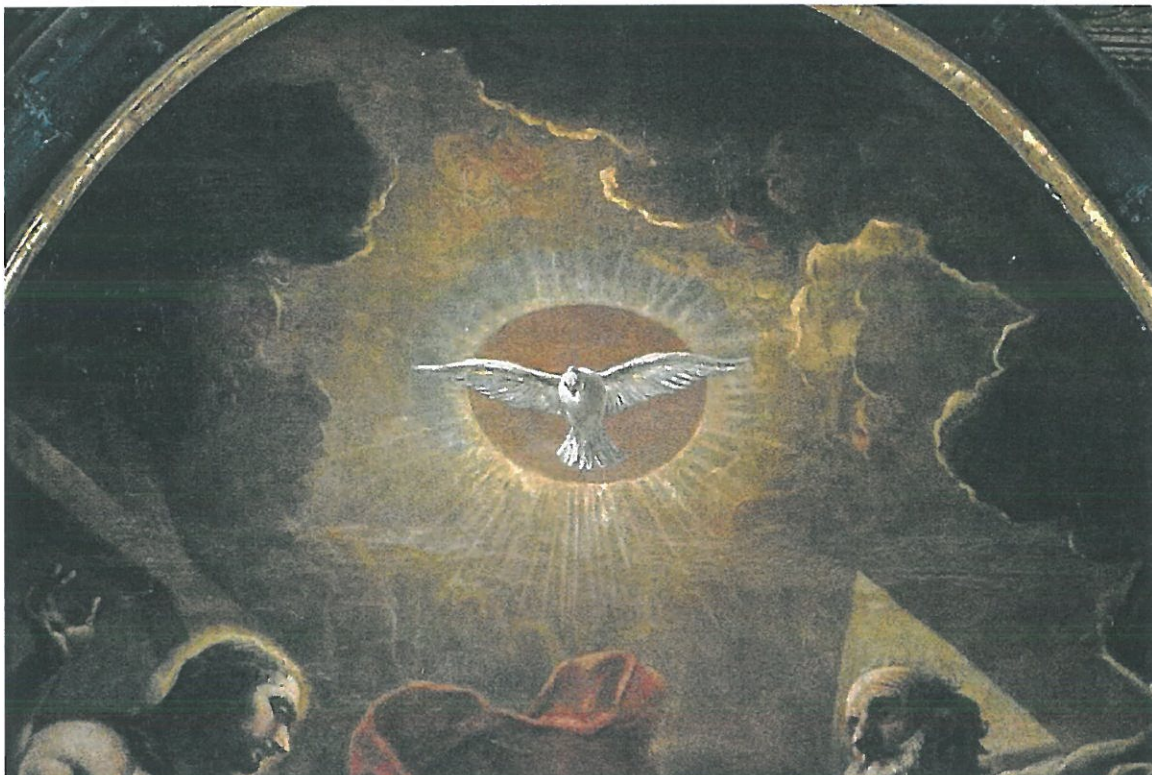
Na snímku jsou vidět nevyhovující opravy a degradovaná laková vrstva
