# Znalecké posouzení statických poruch, skutečného stavu konstrukcí plaveckého bazénu a hydroizolací na krytém plaveckém bazénu v Roudnici n./L.

Posoudit stavebně technický stav železobetonových konstrukcí vlastního bazénového podlaží a stav hydroizolace velkého a malého bazénu.

**Pasport nalezených závad na železobetonové konstrukci stávajícího  
plaveckého bazénu Roudnici n/L.**

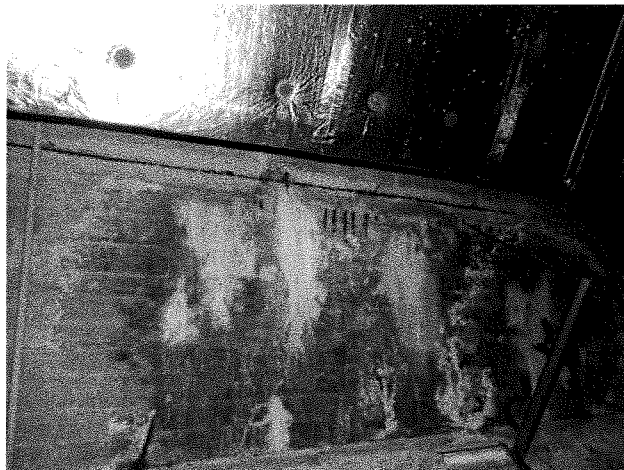
Obr. č. 1 Jižní strana obj. náběh pod hranou bazénu, koroze výztuže a degradace betonu rozpouštěním cementového pojiva na uhličitán vápenatý – bílé mapy.

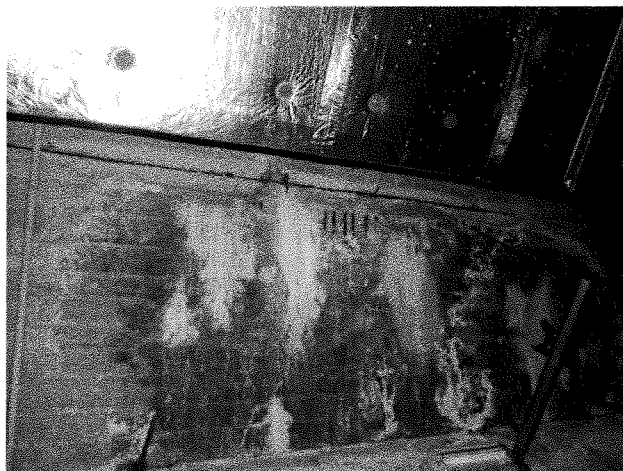
Obr. č. 2 Dtto podél kratší strany velkého bazénu – degradační projevy

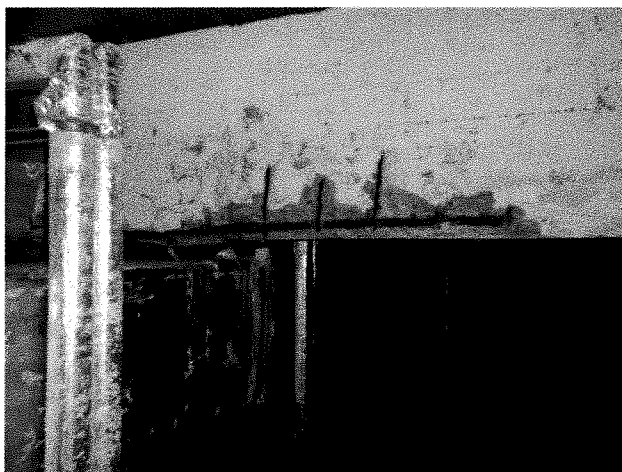
Obr. č. 3 Jižní strana poškození nosného průvlaku stropu nad 1.PP, koroze výztuže.

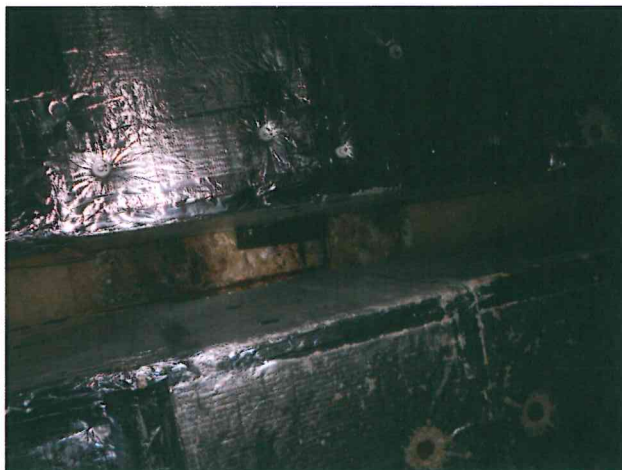
Obr. č. 4 Jižní strana objektu, výrazné projevy koroze betonu a výztuže stropní desky, většinou zakryto potrubím VZT.

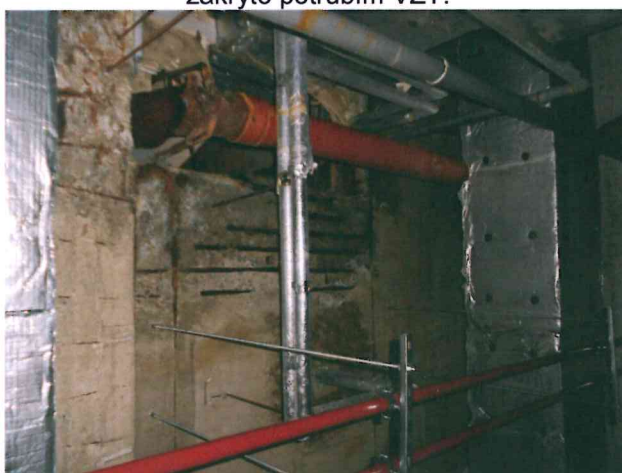
Obr. č. 5a Východní strana objektu, vyústění přepadového žlabu velkého bazénu do potrubí, komplexní koroze betonu a výztuže, degradace profilů výztuže.

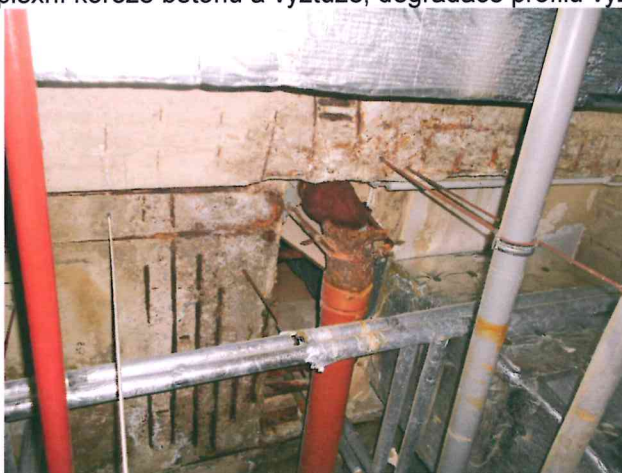
Obr. 5b Dtto v detailu – celkové poškození ŽB nosných konstrukcí

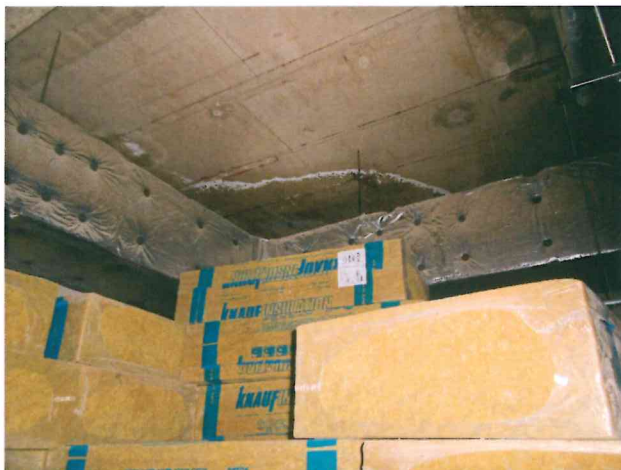
Obr. 6 východní část suterénu pohled na degradaci stropní nosné konstrukce nad VZT potrubím.

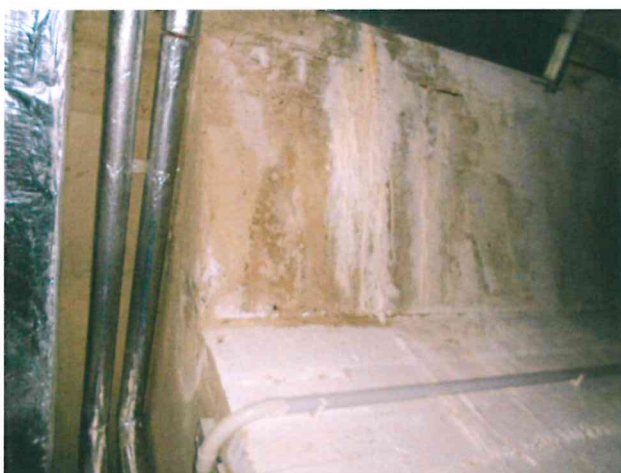
Obr. 7 Východní strana pod náběhem desky pod velkým bazénem, Výluhy  $\text{CaCO}_3$ , koroze výztuže a betonu.

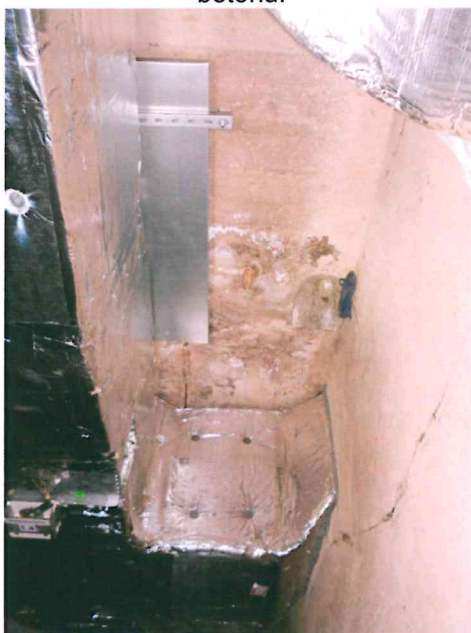
Obr. 8 Západní strana suterénu vedle velkého bazénu, snaha o záchranu zatékání chlorové vody. Koroze zelezobetonové stropní desky – schováno nad VZT potrubím.

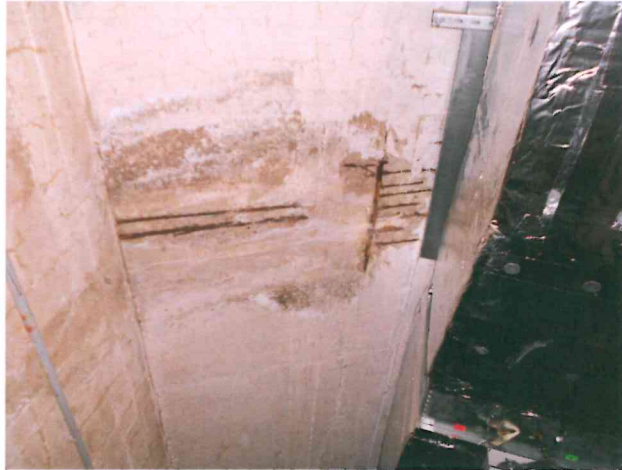
Obr. 9 Západní strana 1. PP, druhá strana předchozího snímku, kde je dobře vidět korozi i za VZT potrubím u stěny bazénu.

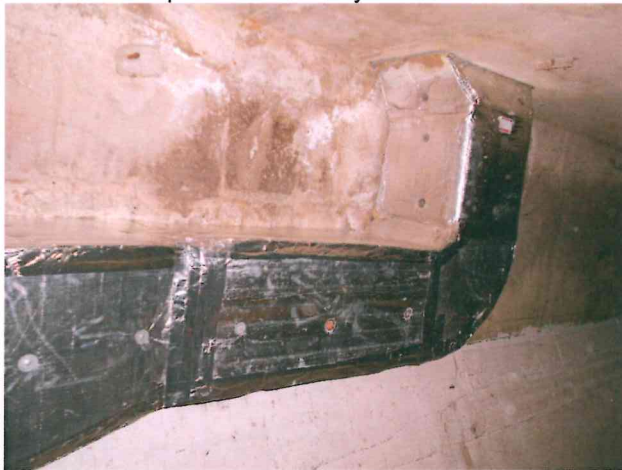
Obr. 10 Západní strana, pokračování plošné koroze betonu a výztuže.

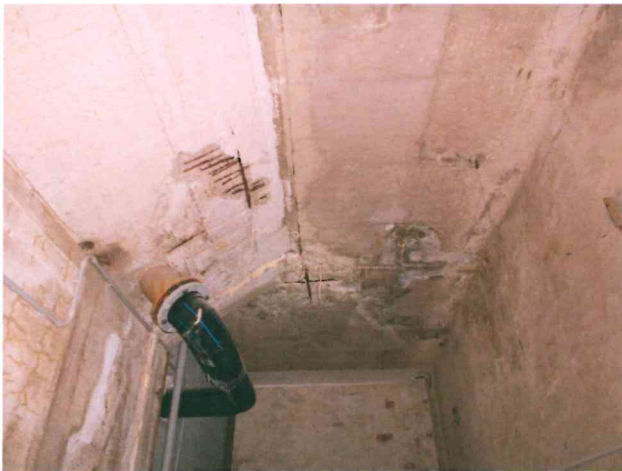
Obr. 11 Západní strana – plošná koroze výztuže a betonu kolem výpusti z velkého bazénu.

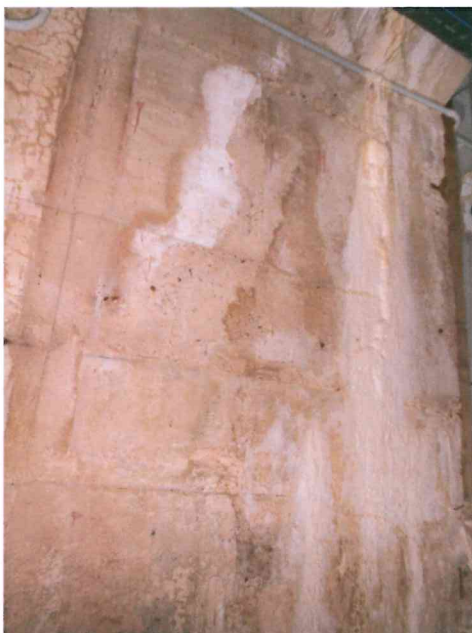
Obr. 12 Západní strana, stěna pod malým bazénem, horní část – komplexní koroze betonu a výztuže pod malou vrstvou krytí výztuže.

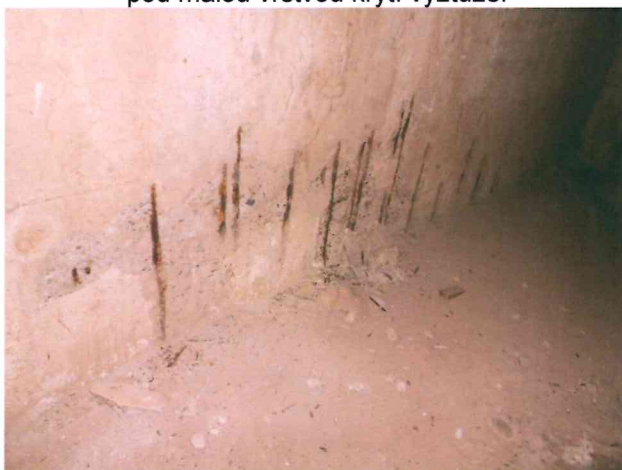
Obr. 13 Západní strana – pokračování předchozího obrázku stěna nad podlahou, rozsáhlá všeobecná koroze.

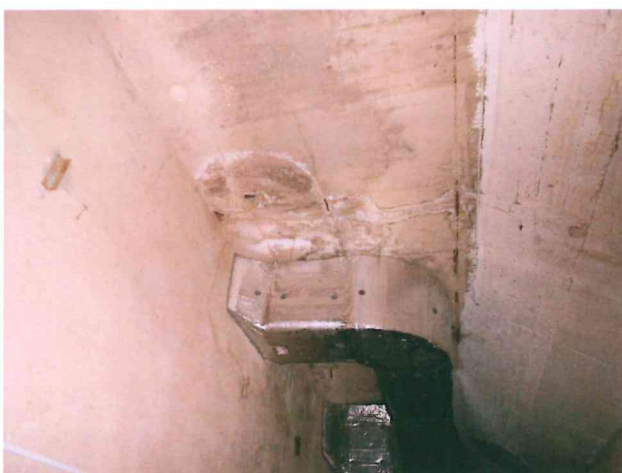
Obr. 15 Západní strana stropu mezi bazény – koroze, většinou skovaná nad VZT potrubím.

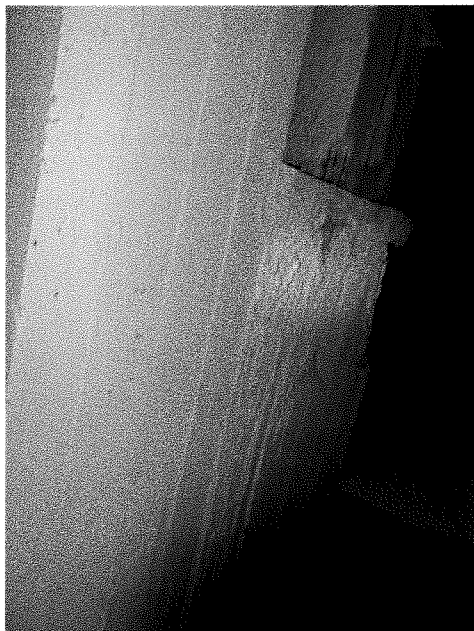
Obr. 16 Západní strana – stěna a sloup na straně malého bazénu . plošná degradace.

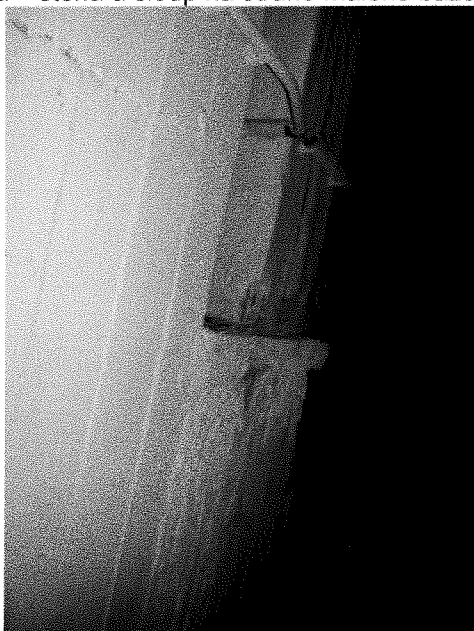
Obr. 17 Dtto – detail římsy sloupu

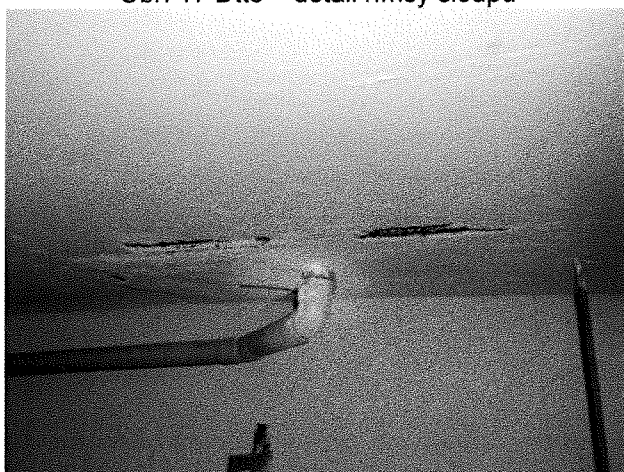
Obr. 18 Severní strana, prostor pod šatnami, plošná degradace žb stropu kolem vpustí v podlaze.

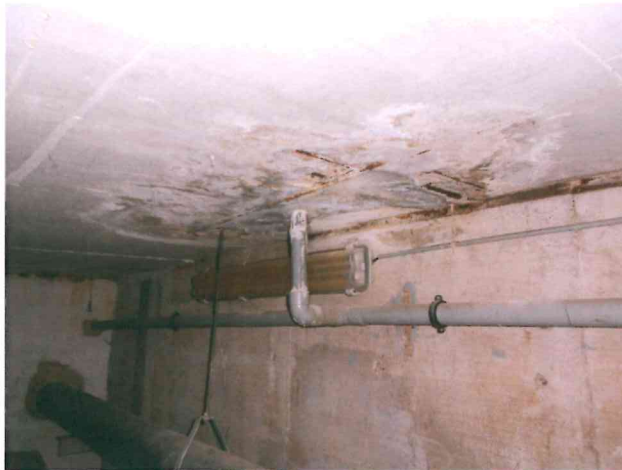
Obr. 19 Severní strana , prostor pod šatnami (umyvárny), plošná hloubková koroze kolem odvodnění gul v podlaze.

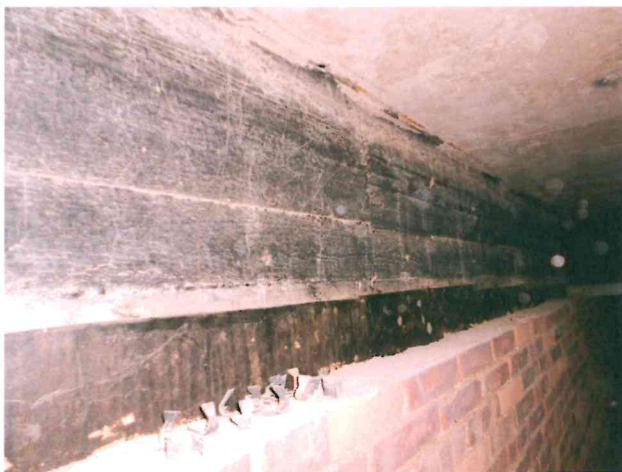
Obr. 20 Prostor pod velkým bazénem, u průvlaku je patrná malá krycí vrstva výztuže betonem.

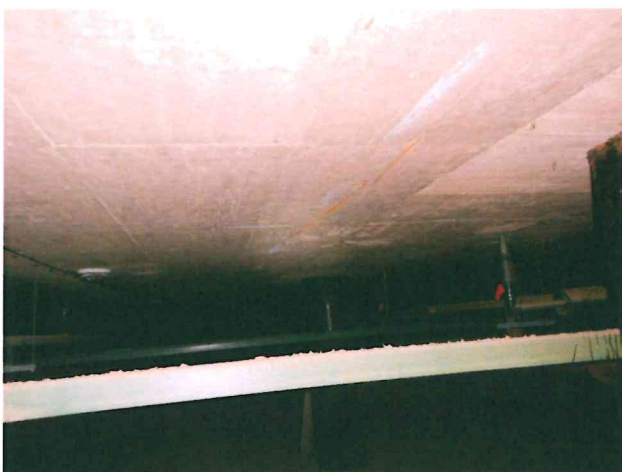
Obr. 21 Dtto pohled na stropní desku ( spodní žb desku velkého bazénu, stav celkem dobrá, pouze drobné poruchy u průchodek potrubí.

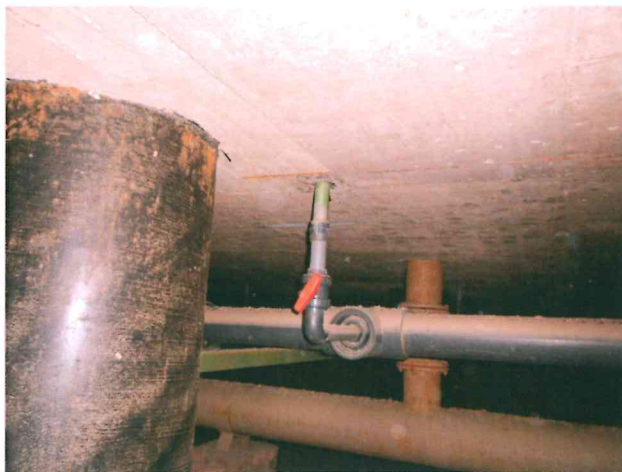
Obr. 22 Dtto pohled na sloup a průchodky potrubí bez problémů, na stropě se rýsuje koroze výztužného prutu který má min. krytí.

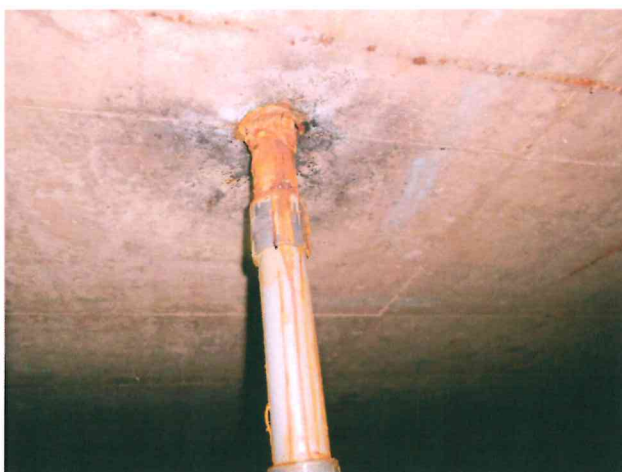
Obr. 23 Dtto – příklad tekoucí průchodky.

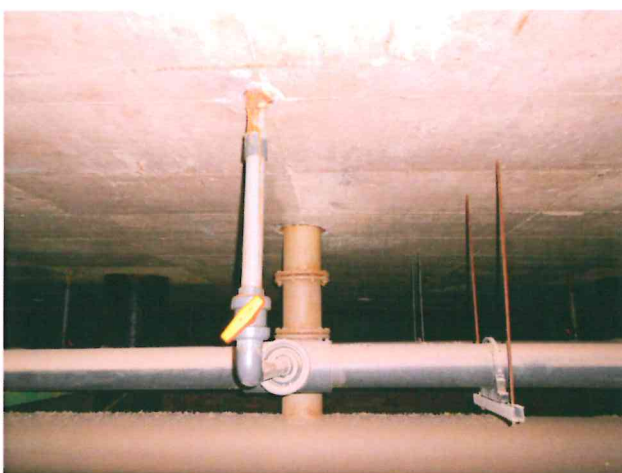
Obr. 24 Dtto v jiném místě stropu pod velkým bazénem.

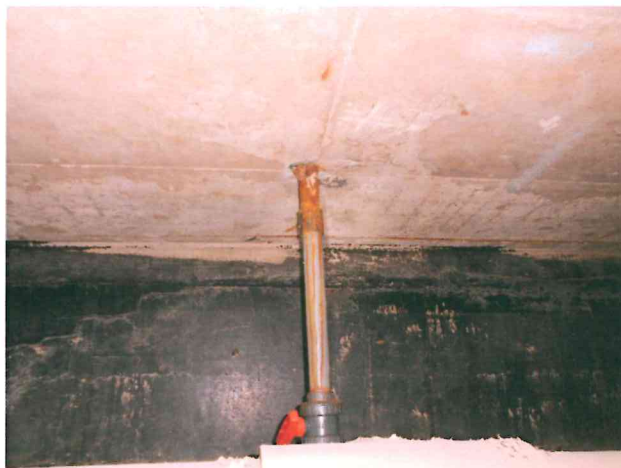
Obr. 25, Dtto porucha těsnosti průchodu žb deskou, zajímavě izolovaná stěna penetračním nátěrem.

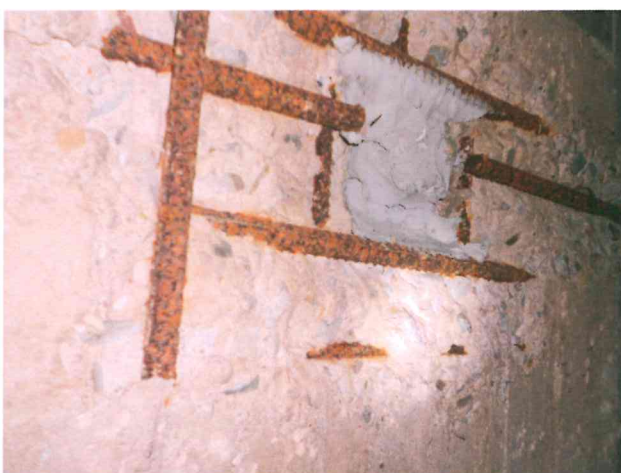
Obr. 27 Boční stěna tohoto prostoru – odpadlá vrstva betonu ze stěny a odhalená nosná výztuž v korozi.

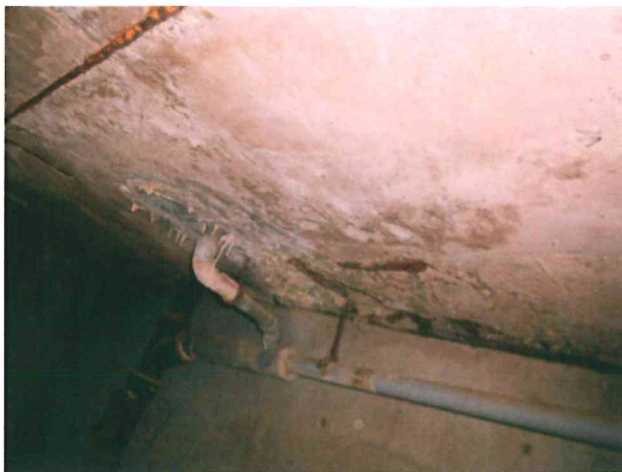
Obr. 28 Ještě jednou severní strana pod šatnami další místo kde dochází k protékání chlorové vody kolem potrubí ve stropě 1. PP.

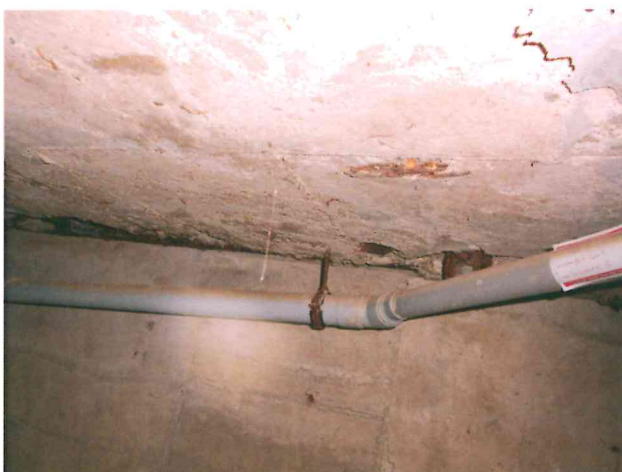
Obr. 29 Další úsek stropu pod šatnami radikálně poškozeného kompletní korozí od protékání.

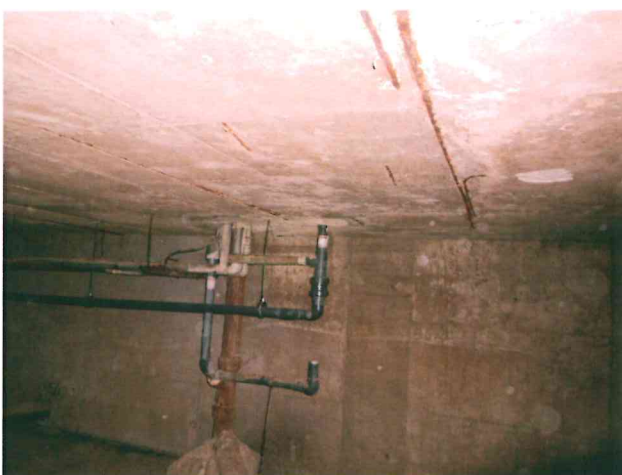
Obr. 30, Severní strana pod šatnami, další poškozený úsek stropu obecnou korozí betonu a výztuže.

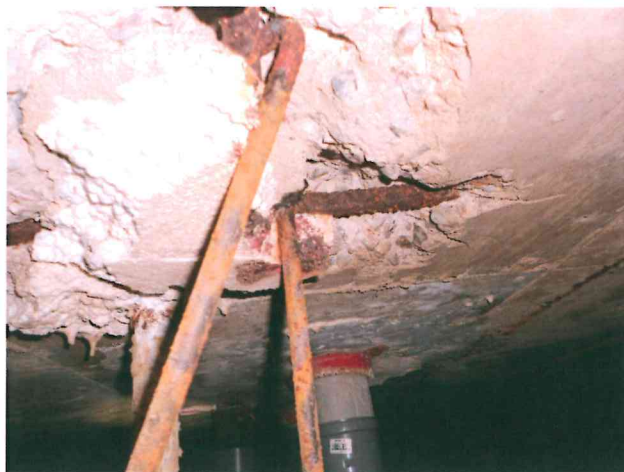
Obr. 31 Dtto jako předchozí, jen detail poškozeného stropu, lze konstatovat, že je poškozeno 90% stropní plochy pod šatnami.

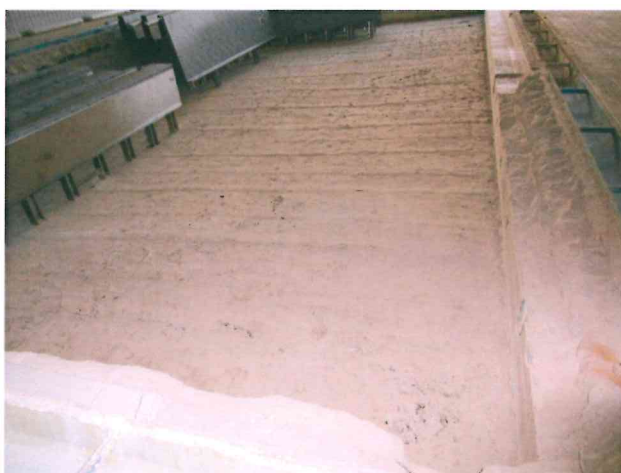
V 1. NP u malého bazénu byla odhalena podkladní konstrukce dna bazénu, která je velmi nerovná. Dle informací byla krycí betonová vrstva odstraněna na úroveň stávající vodorovné hydroizolační asfaltové vrstvy, která se tam skutečně fyzicky našla. Izolace byla ale provedena na té velmi nerovné ploše která byla odhalena a tím musela být už od začátku stavby netěsná. Vše viz přiložené foto v pasportu, obr. č.32.

Obr. 32 Pohled na odbouraný povrch malého dětského bazénu, velice nekvalitní beton a velmi hrubý povrch pro pokládku izolací.

- Veškeré stávající izolace, které byly nalezeny a odkryty odpovídají své době a jsou víc než nedostatečné a je nutno je nahradit moderními izolacemi současné doby. Základem pokládky je ovšem vytvoření dokonalého rovného podkladu, ne jak bylo odhaleno v malém bazénu.

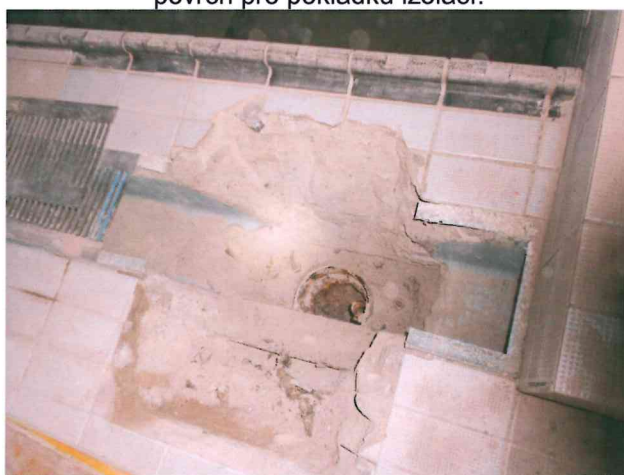
Kromě plošných napadení železobetonu byly nalezeny zejména pod bazénem poruchy prostupů vypustního potrubí přes železobetonovou konstrukci dna bazénu. V místě pod malým bazénem a v místě vypouštění obvodového kanálu velkého bazénu, kde byla provedena sonda docházelo k velkému plošnému protečení a tam je také poškození povrchu betonu značné. V prostoru 1. PP pod umyvárnami šaten a tam kde byly shlazovací bazény sauny je plošně celý strop napaden korozí. Nikde kromě bazénků pro schlazování nebyla patrná žádná plošná vodotěsná izolace. V 1. NP se po odbourání obkladu bazénů odhalila zcela nedostatečně provedená izolace minimálním přesahem formou asfaltových pásů, ale stěny jsou již jen opatřeny penetrací.

Obr. 33 Velký bazén, sonda do odtokového kanálu a zaústění potrubí, viz snímek č. 5a a 5b v 1. PP. Sonda potvrzuje degradaci výpustě a neutěsnění potrubí v betonu.

- Doporučuje se technicky utěsnit, popř. vyměnit všechny trubní prostupy, které vykazují stopy netěsnosti a nové vybavit utěsněním které odolá jednak tlakové vodě a agresivitě bazénové vody. Sanaci železobetonů je nutno svěřit odborné firmě, která bude ručit za úspěch své práce. V současné době existuje velké množství vyzkoušených materiálů, které dokáží spolehlivě vrátit poškozený železobeton do původního stavu. Existuje i velká skupina materiálů, které dokáží utěsnit průchody inženýrských sítí hutným betonem.

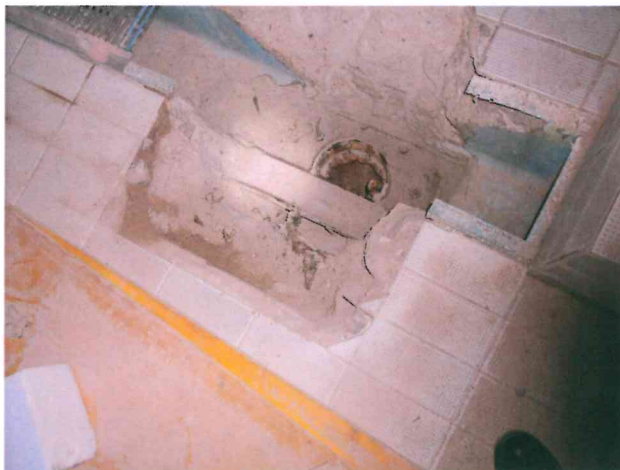
Obr. 34 Dtto jako předchozí obrázek, pouze detailní pohled do bývalé vpusti bez izolace.

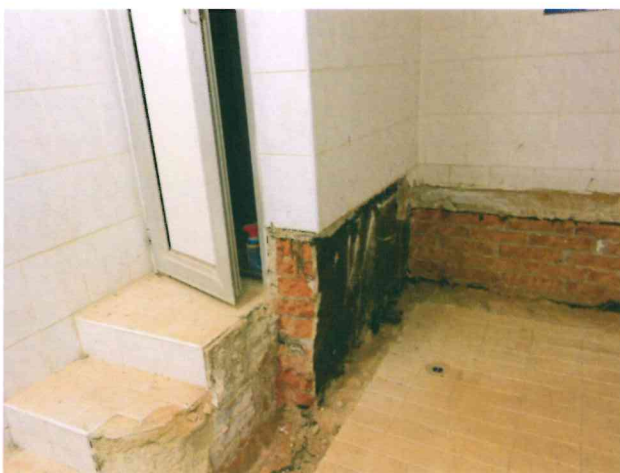
Obr. 35 Schlazovací vany u sauny – nedostatečná izolace – pouze penetrační nátěr stěn a minimální natavovaná pod dnem vany.

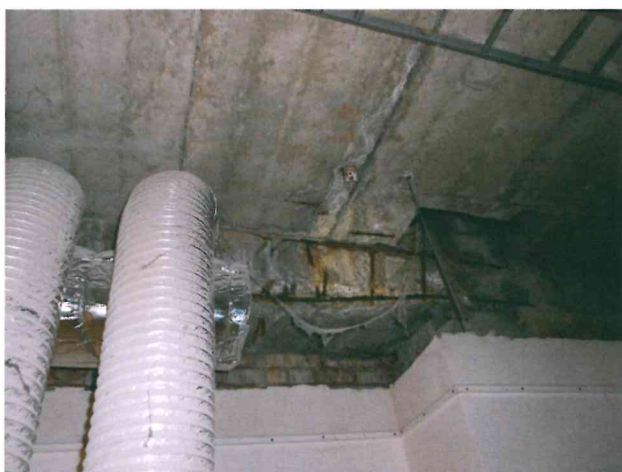
Obr. 36 Plošné poškození celého stropu ve sprchách, koroze betonu i výztuže.

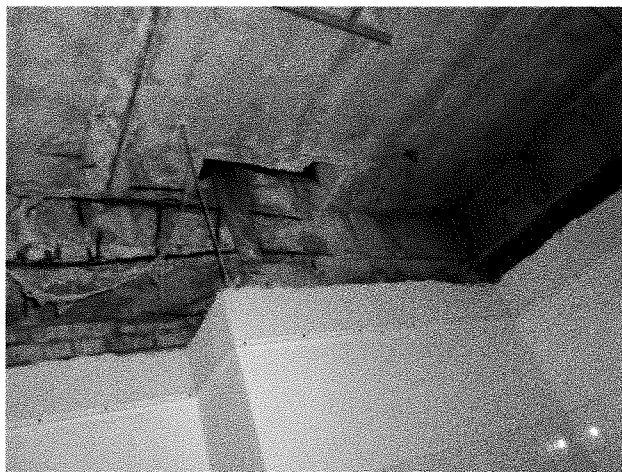
Obr. 37 1. NP sprchy – pokračování poškozeného stropu.

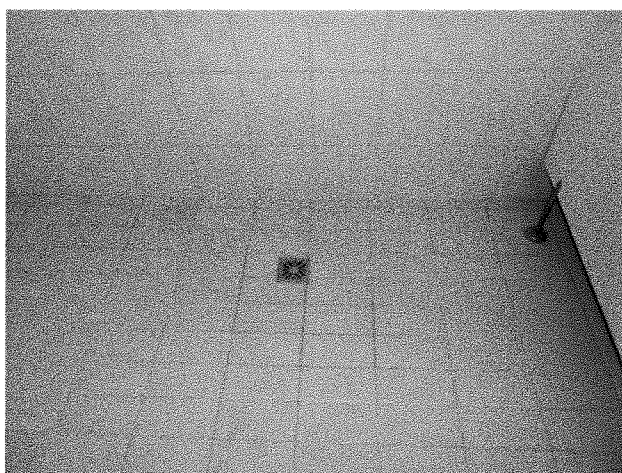
Obr. 38 Sprchy u šaten . jedna z vpustí, které způsobují protečení o podlaží níže, obr. č. 18, 19, a 27 – 30.

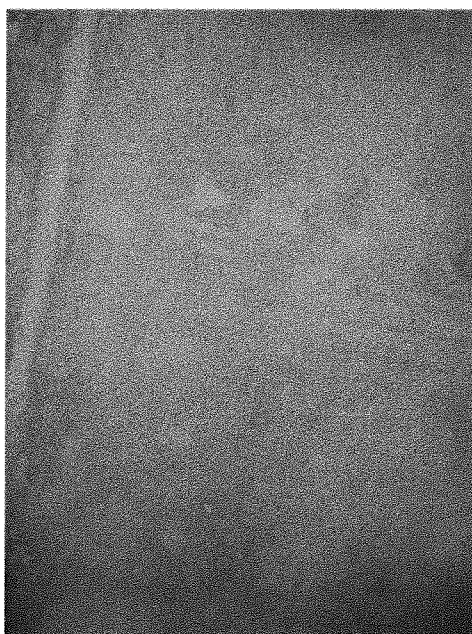
Na železobetonové zdi na severní straně vně objektu vstupu do objektu k pokladnám se nachází trhлина, která vznikla nejspíše jako tahová od rozdílného založení zdi, obr. č. 39

Obr. 39 Severní strana vně objektu plaveckého bazénu, žb zeď před vchodem k pokladnám, šikmá tahová trhлина šířky 05 . 1mm
