DODATEK č. 6 ke smlouvě o dílo uzavřené dne 14. 5. 2021

Projekt registrační číslo:	EDS 133D22C000003
Stavba:	Rekonstrukce a dostavba staré budovy FLD
Objekt:	Budova FLD Kamýcká 1176

Název změny:	Výměna kontaktního zateplovacího systému staré budovy FLD
---------------------	---

Posouzení stavu kontaktního zateplovacího systému fasád

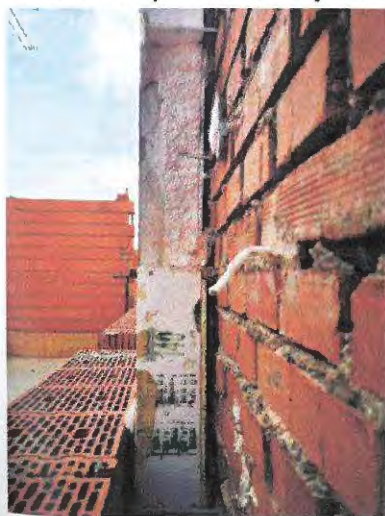
foto 1/1 Řez zateplovacím systémem

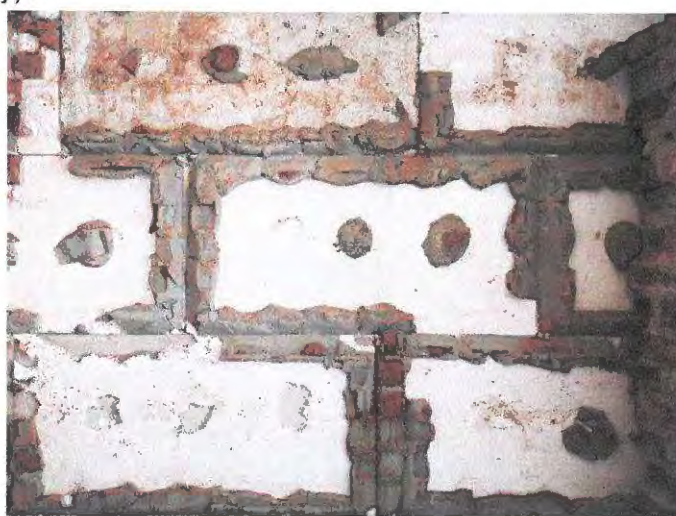
foto 1/2 Vnitřní líc ETICS po vybourání štitové stěny

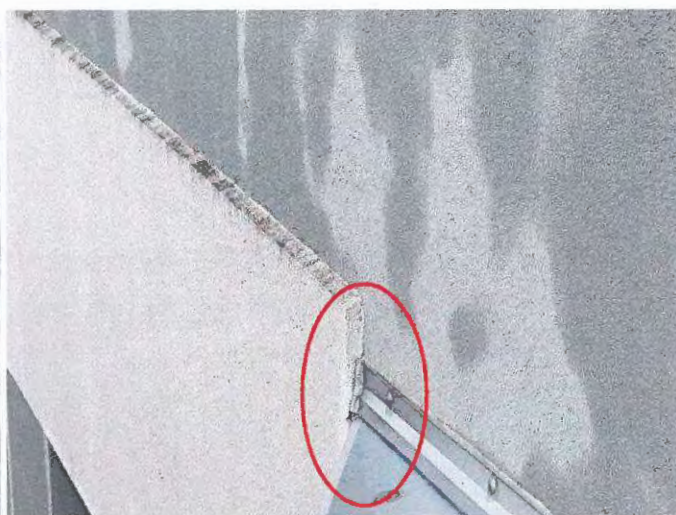
foto /10/ Trhlina v napojení oplechování

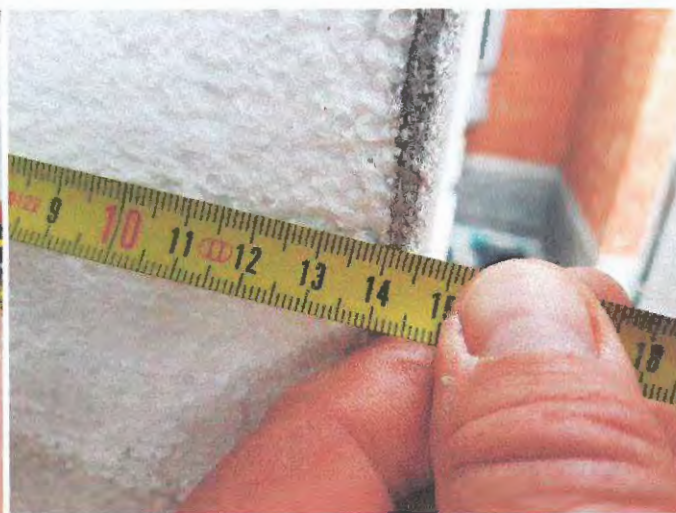
foto /12/ Detail základní vrstvy z foto /11/ - tloušťky 1,5 mm

Zjištěná **tloušťka základní vrstvy ETICS** v sondách činí převážně 1 - 1,5 mm (výjimečně 2 mm). Tloušťka základní vrstvy je poddimenzovaná, nesplňuje normové předpisy ([8]: 2-6 mm) a technologické předpisy dodavatelů ETICS. V důsledku tenké základní vrstvy hrozí především vznik trhlin v povrchu fasád, což se v rámci průzkumu dosud nepotvrdilo. Poddimenzovaná tloušťka základní vrstvy v daném případě komplikuje spolehlivé provedení napojení původního a nového ETICS (které se realizuje vzájemným provázáním jejich základních vrstev).

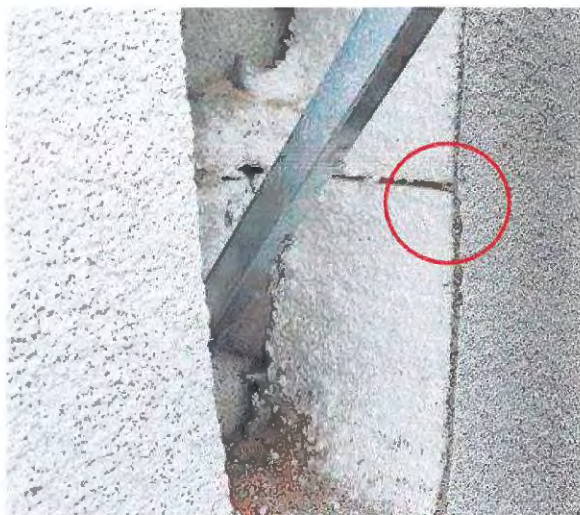
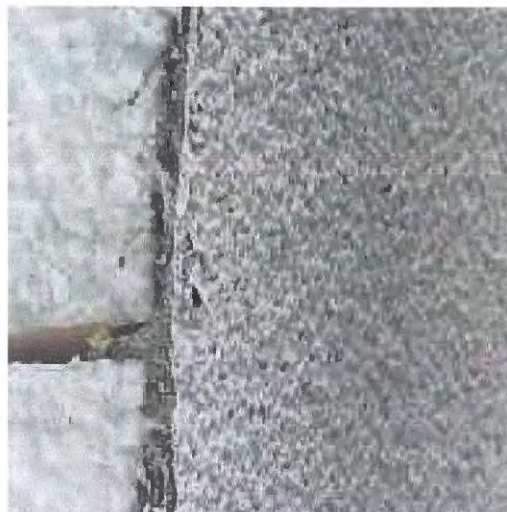
foto /13/ Volná spára mezi EPS deskami, u vnějšího foto /14/ Detail z foto /13/
líce vyplněná částečně stěrkovou hmotou

Ve vzájemném **styku tepelně izolačních desek** z pěnového polystyrenu byly zjištěny v sondách mezery šíře až 6 mm. Takové provedení je v rozporu s doporučením normy [8]. Vzhledem k nálezu stěrkové hmoty v mezeře u vnějšího líce EPS, je mezera mezi deskami EPS již od realizace ETICS, tj. jedná se o vadné provedení. Mezera mezi deskami vytváří tepelný most a snižuje tepelně izolační funkci ETICS. V místě spáry dochází k vyššímu prostupu tepla a difuznímu toku vodní páry. V chladném období roku hrozí kondenzace vodní páry pod povrchem omítky, která negativně ovlivňuje životnost ETICS.

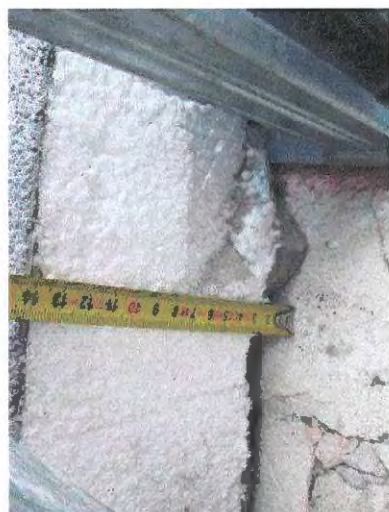
foto /15/ Lepidlo tl. 20 mm, EPS tl. 120 mm,
základní vrstva tl. 1 mm

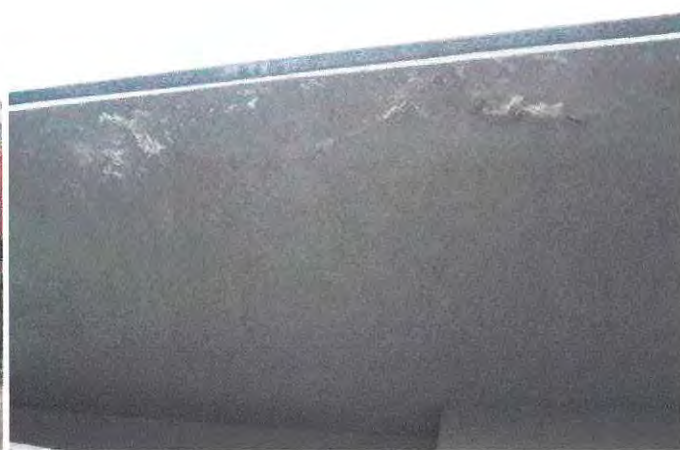
foto /18/ Výkvěty na pohledu střechy z foto /17/

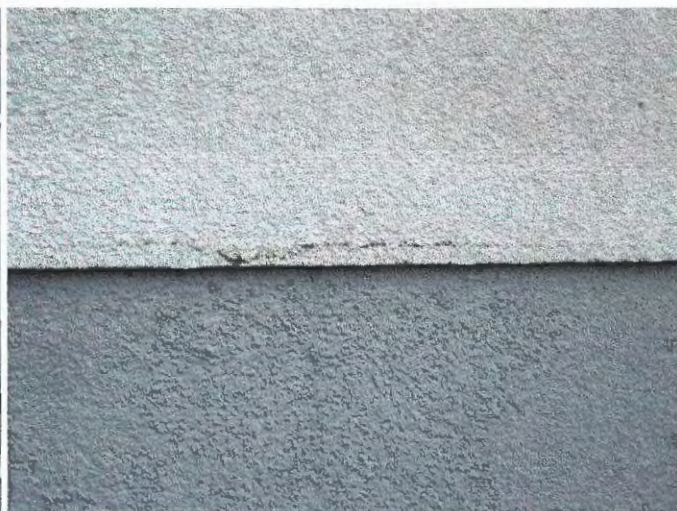
foto /20/ Detail trhliny na rozhraní základní lišty ETICS nad soklem západní fasády

Kontaktní zateplovací systém v ploše fasád nevykazuje **povrchové poruchy**, s výjimkou trhlin na rozhraní předsazených částí objektu, lokálních trhlin u základací lišty západní soklové části a lokálních výkvětů solí. Na severním štítu se rozrůstají mikroorganismy.

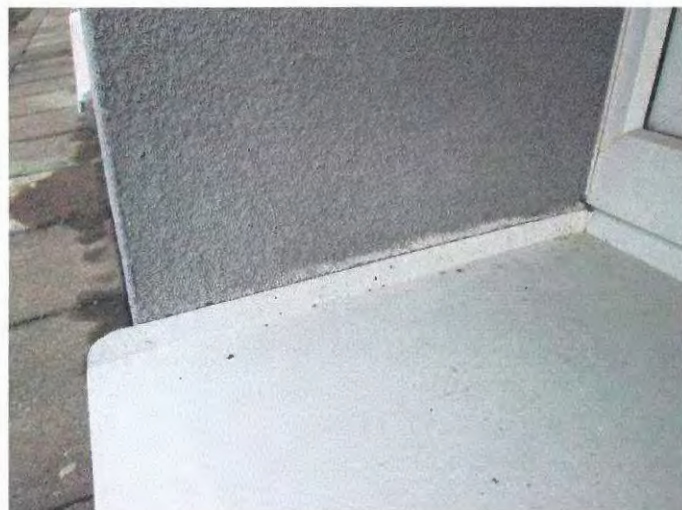
foto /21/ Parapet suterénního okna západní fasády – bílé výkvěty u ostění okna

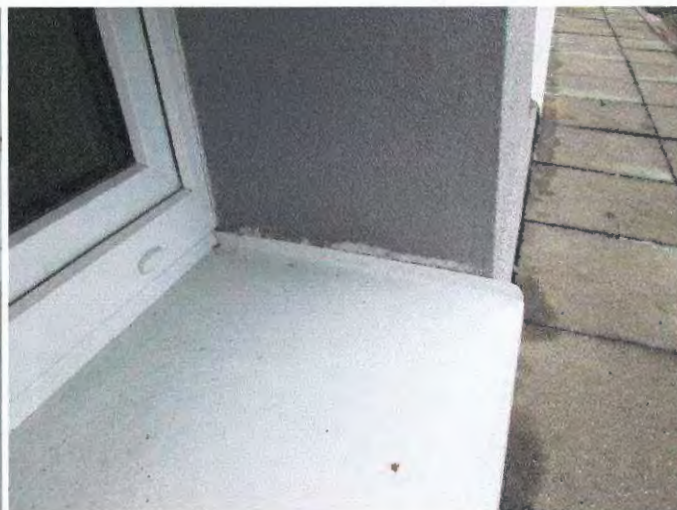
foto /22/ Parapet suterénního okna západní fasády – bílé výkvěty u ostění okna

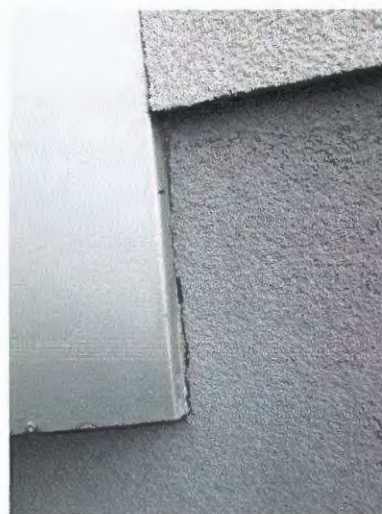
foto /24/ Detail z foto /23/ - trhlina v omítce u napojení na LOP

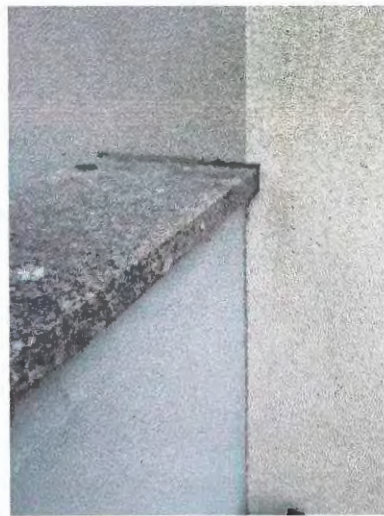
foto /26/ Svislá trhлина v omítce mezi zábradlím a severní fasádou

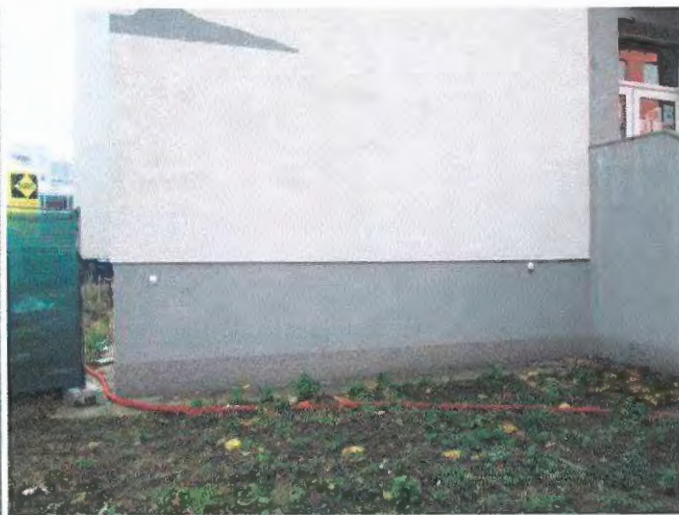
foto /28/ Povrch severního štítu je pokryt mikroorganismy

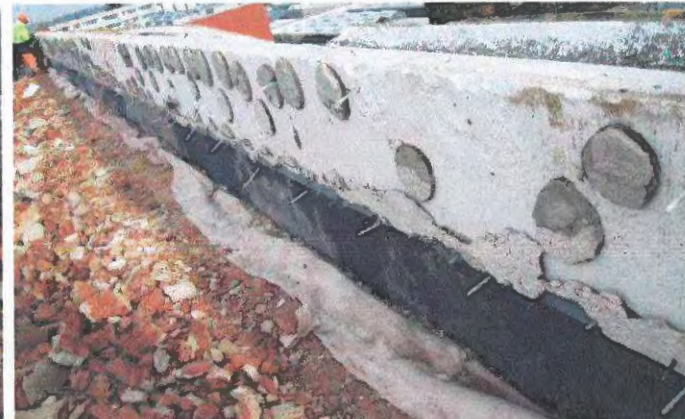
foto /30/ Bodové lepení ETICS

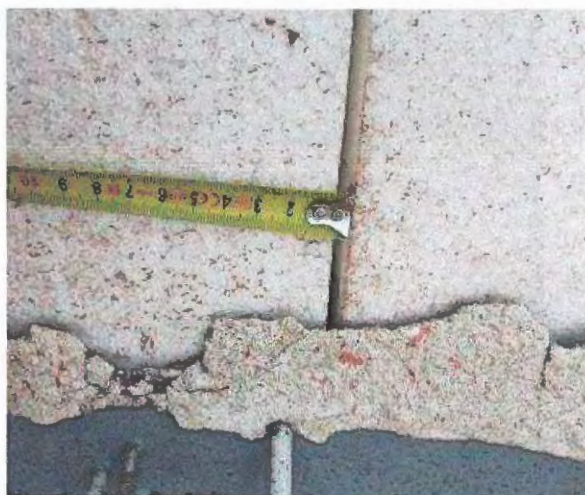
foto /32/ Mezera mezi deskami EPS 6 mm

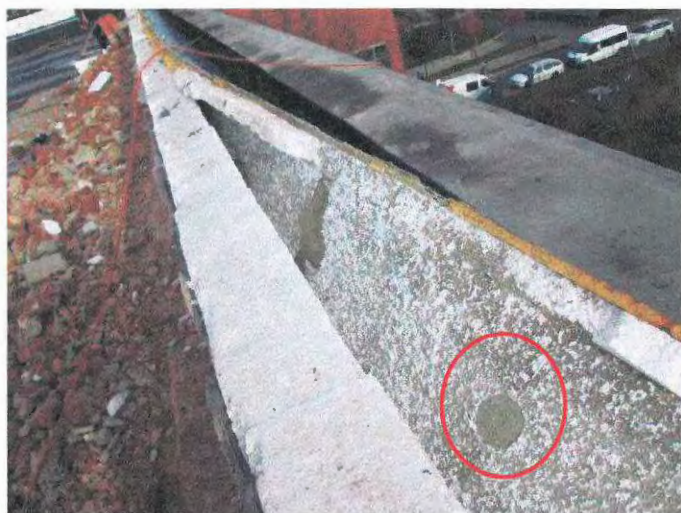
foto /33/ Vnitřní líc základní vrstvy (po ubourání zdiva atiky) s nadměrným množstvím stěrkové hmoty v místě kotvy

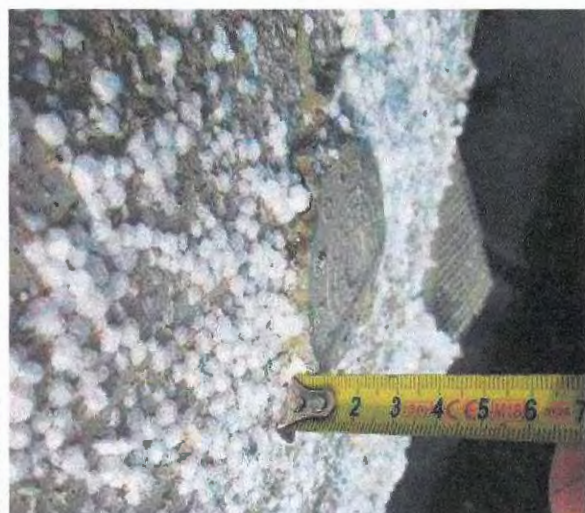
foto /34/ Detail stěrkové hmoty vyznačené na foto /33/ - signalizuje zapuštění kotvy, v daném případě o cca 8-9 mm

Místy bylo zjištěno v sondách **nesprávné provedení kotvení** - zapuštění kotev do EPS až o 9 mm (dochází k výraznému propisování míst kotev na povrchu fasád v chladných měsících), umístění kotev mimo lepicí hmotu (na východní atice - snížení únosnosti kotvy) a nedostatečná délka kotev (na jižním štítu, pravděpodobně nebylo počítáno s přidanou tloušťkou podlepu tepelně izolační desky a kotva tak nemá dostatečnou únosnost).

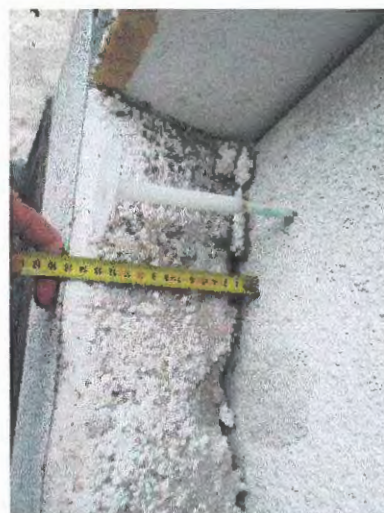
foto /36/ Základní vrstva v sondě 1 – tl. 1 mm

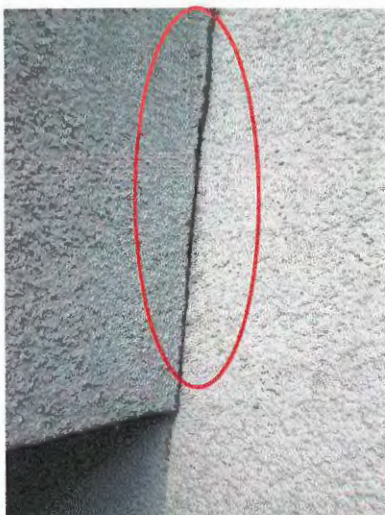
foto /37/ Detail styku stěny krčku a východní fasády
předmětného objektu – svislá trhlina

Příčinou trhlin na rozhraní předsazených částí objektu je pravděpodobně neprovázání výztužné síťoviny v základní vrstvě ETICS, případně nadměrné pohyby (absence dilatační lišty).

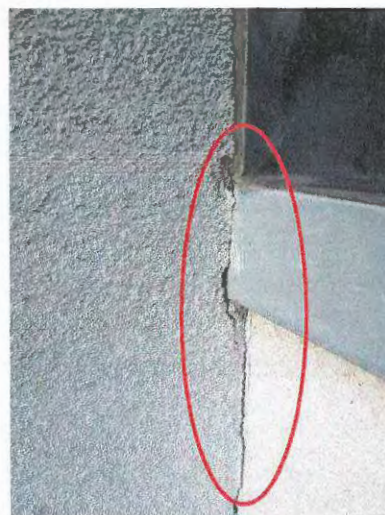
foto /38/ Detail styku stěny krčku a východní fasády
předmětného objektu (u střechy krčku) - trhlina

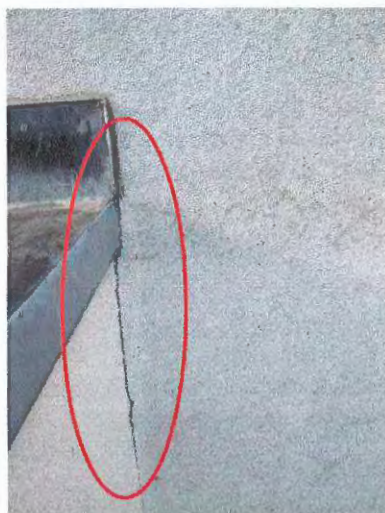
foto /39/ Detail styku stěny krčku a východní fasády
předmětného objektu – svislá trhlina

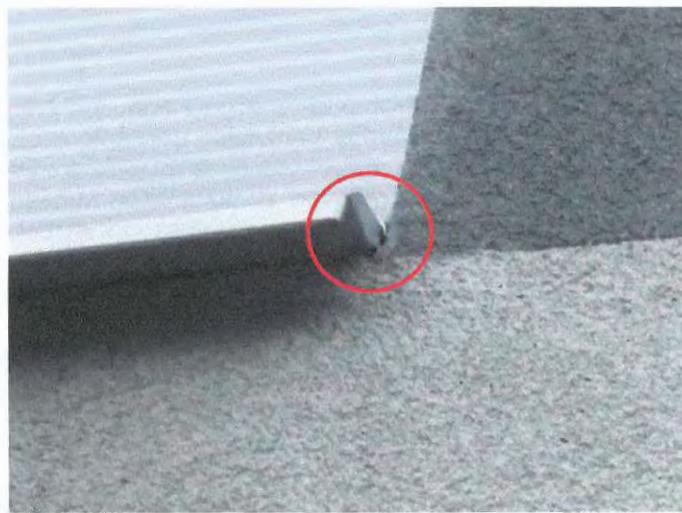
foto /40/ Mezera mezi ohybem vnějšího parapetu a
omítkou ostění okna východní fasády

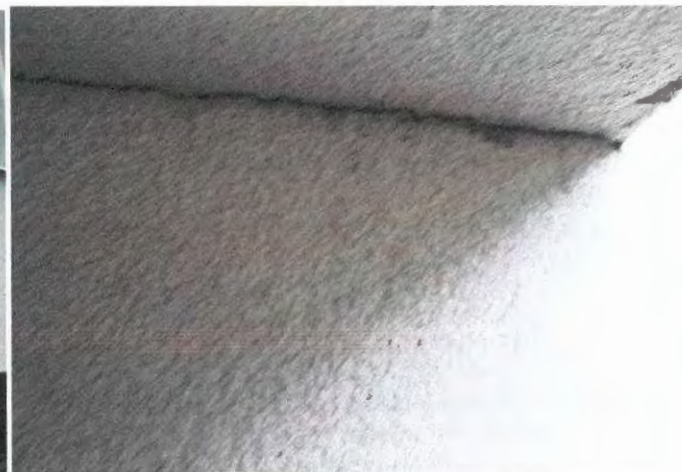
foto /42/ Trhlina na styku předsazené části fasády
1.NP vůči uskočenému 1.PP
