Ve smyslu Rámcové smlouvy o dílo č. E633-S-451/2021 u Vás objednááme **Odstranění závad dle Zápisu o kontrole ze dne 18.2.2022** v žst. Hulín – výpravní budova, dle nabídkového listu č. 3-060/2022.

**Stavba:** Hulín - VB č.p. 380 - Zjištění závady z revize plynového zařízení.

## Zápis o kontrole a prohlídce plynového zařízení dle ČSN 38 6504

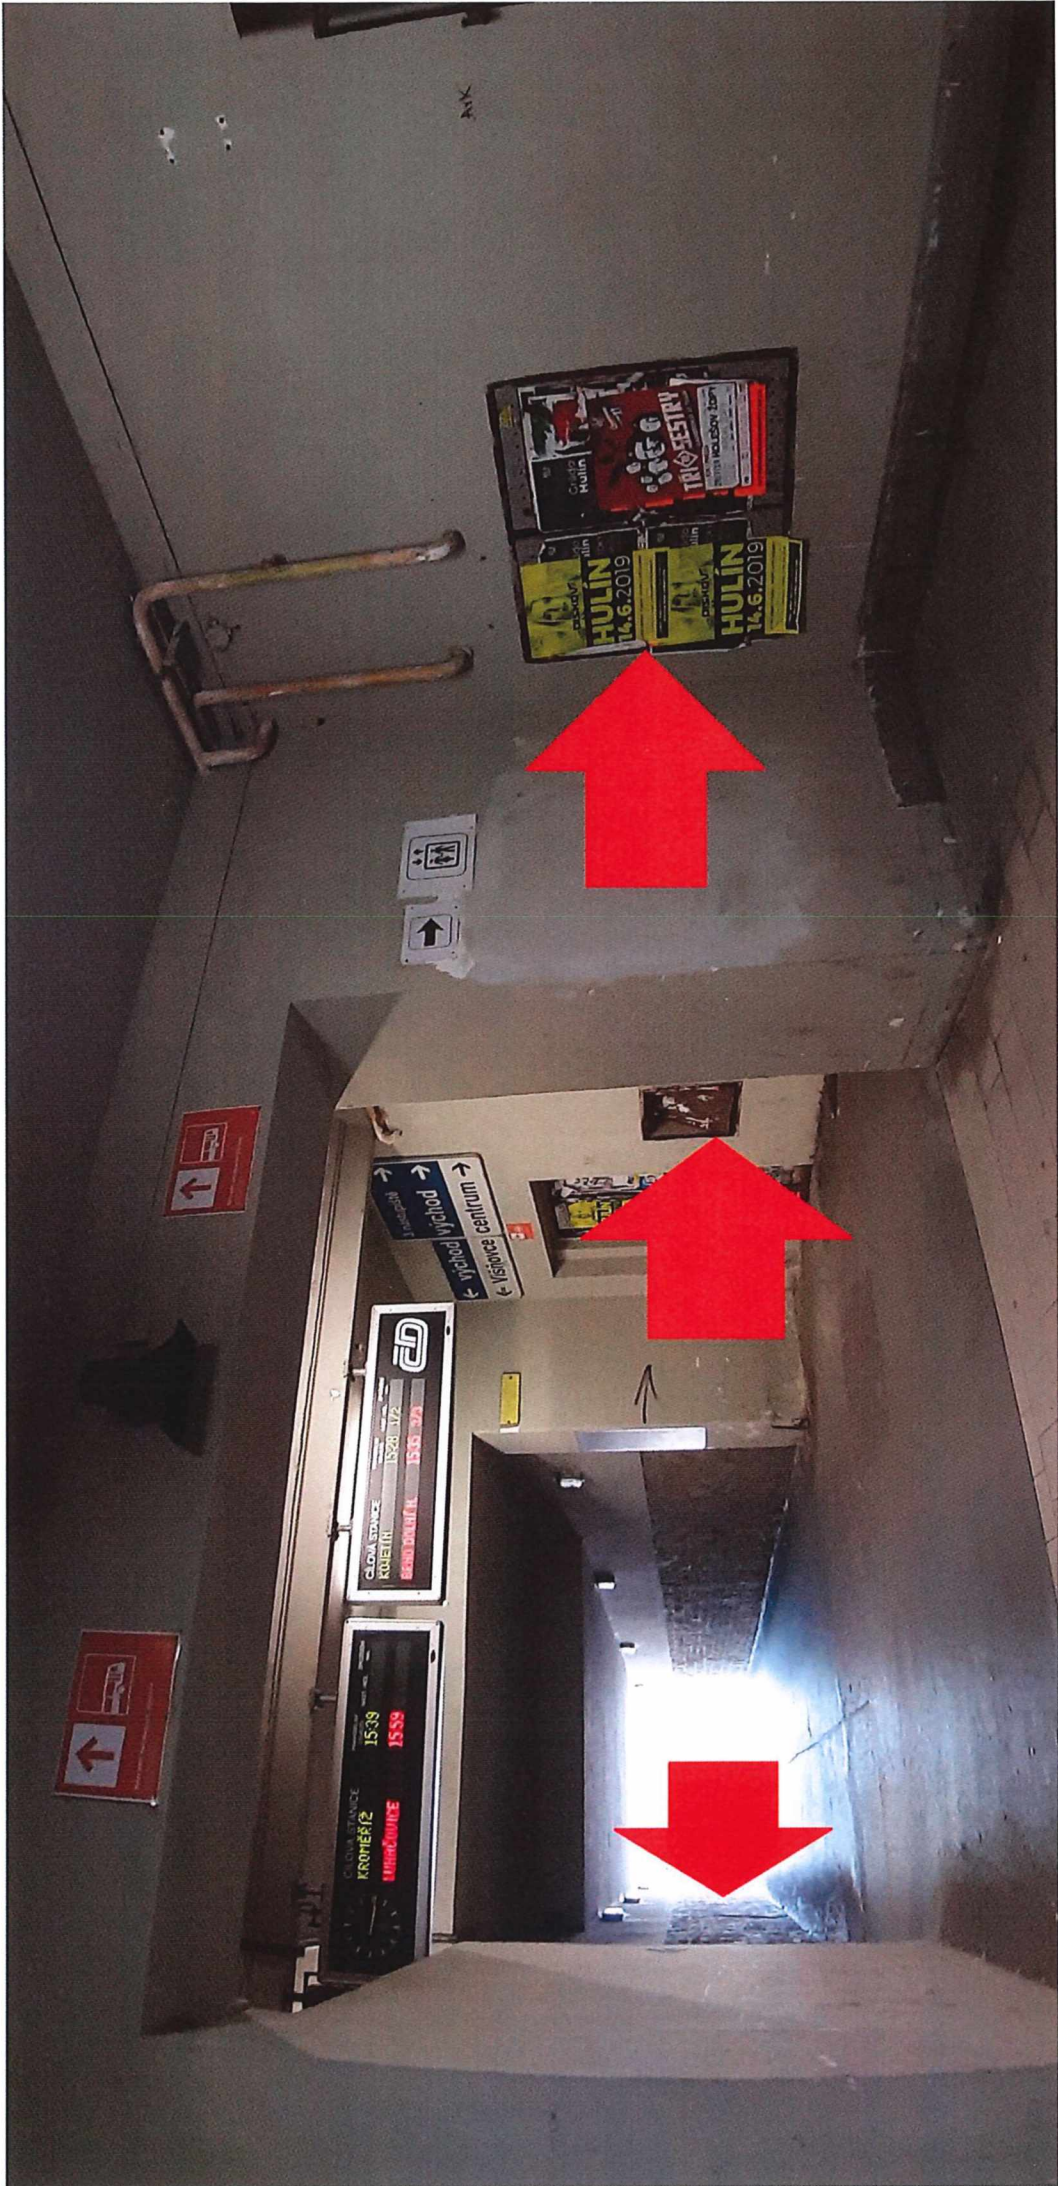
- **Zajistit opravu stropního oplechování spalinové cesty u 2 ks plynových kondenzačních kotlů Junkers Supraline a plynového zásobníkového ohříváče vody typu Quantum v plynové kotelně II. NP, termín 31.7.2022.**

- **V podchodě provést nutnou opravu plechových dvířek ve výklenku obvodové zdi pro plynoměr Rombach G10 v.č. 3936042 a hlavní uzavěr plynu, provést nátěr těchto plechových dvířek a označit plechové dvířka výstražným nápisem HUP, termín 31.7.2022**

- **Obnovit nátěr plechových dvířek ve výklenku pro regulátor tlaku plynu a opatřit dvířka výstražným nápisem HUP, termín 31.7.2022**
- Vzhledem ke stáří, účinnosti a opotřebování plynových kotlů v plynové kotelně II. NP větve části budovy doporučuji instalaci nových kotlů.

- oprava stropního oplechování spalinové cesty 2 ks kotlů + 1 ks ohřivače v kotelně II.NP,
- výměnu 3 ks plechových dveří, jednokřídlových a dvoukřídlových, různých rozměrů, včetně nátěru a řádného výstražného označení HUP, zednické a malířské zapravení.
