**DODATEK č. 1  
KE SMLOUVĚ O DÍLO ze dne 24.5.2022**

Stavba: 18-124-Moravský most ZBV

Akce: „Údržba Moravského mostu HK - 032“  
SO 201 – Moravský most

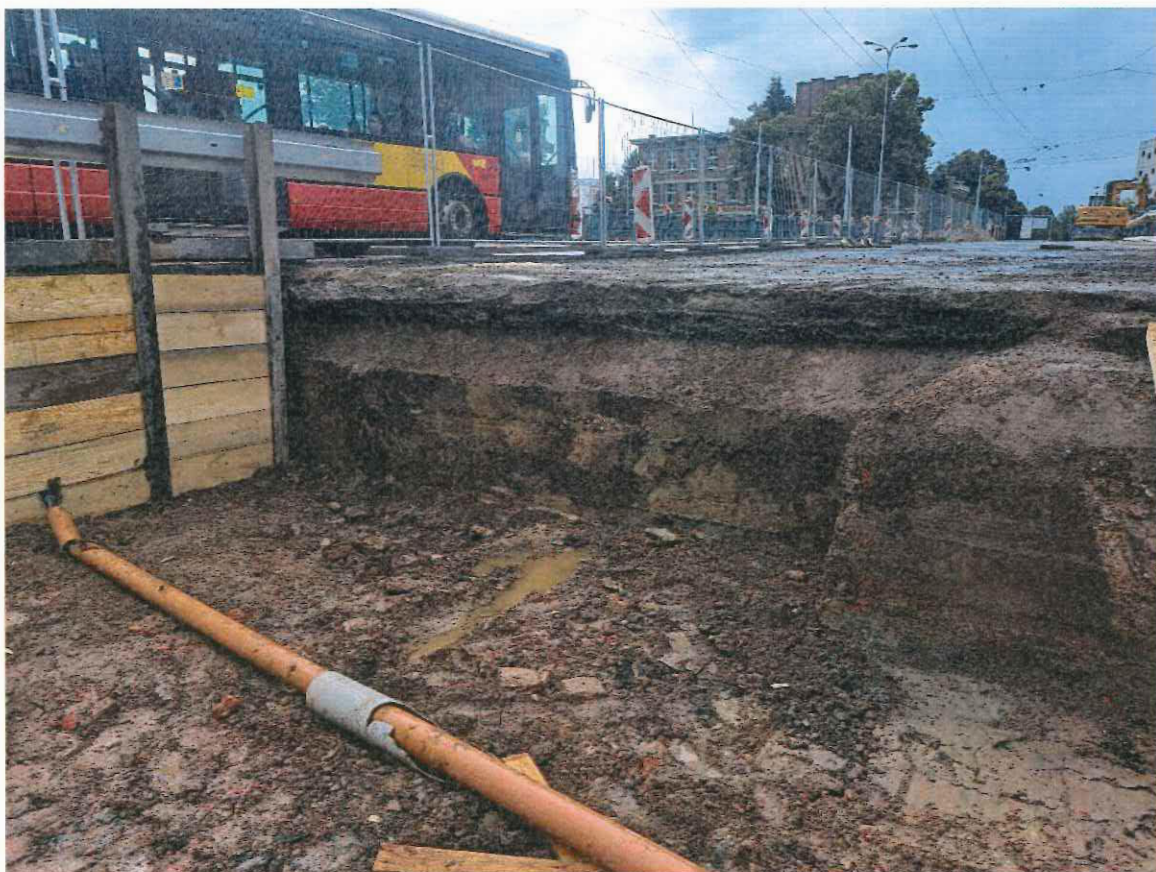
Bylo rozhodnuto, že technický stav závěrné zídky rubu OP1, 2 je uspokojivý, není potřeba provést ubourání a provedení nové železobetonové závěrné zídky, ale nevyhovující pro provedení hydroizolace rubu, kde musí být provedena příprava povrchu v podobě očištění, broušení nerovností, reprofilace a dobetonování lokálních kaveren a prostupů po nefunkčních ing. sítích.

Obr. 1 - stav závěrné zídky OP1 po výkopech

TDS a AD souhlasí s provedením přípravy podkladu pro hydroizolaci OP1, 2 rubu, požadavek byl zapsán do SD, Zhotovitel předloží Investorovi vyčíslení nákladů a předložení změnového výkazu výměr.

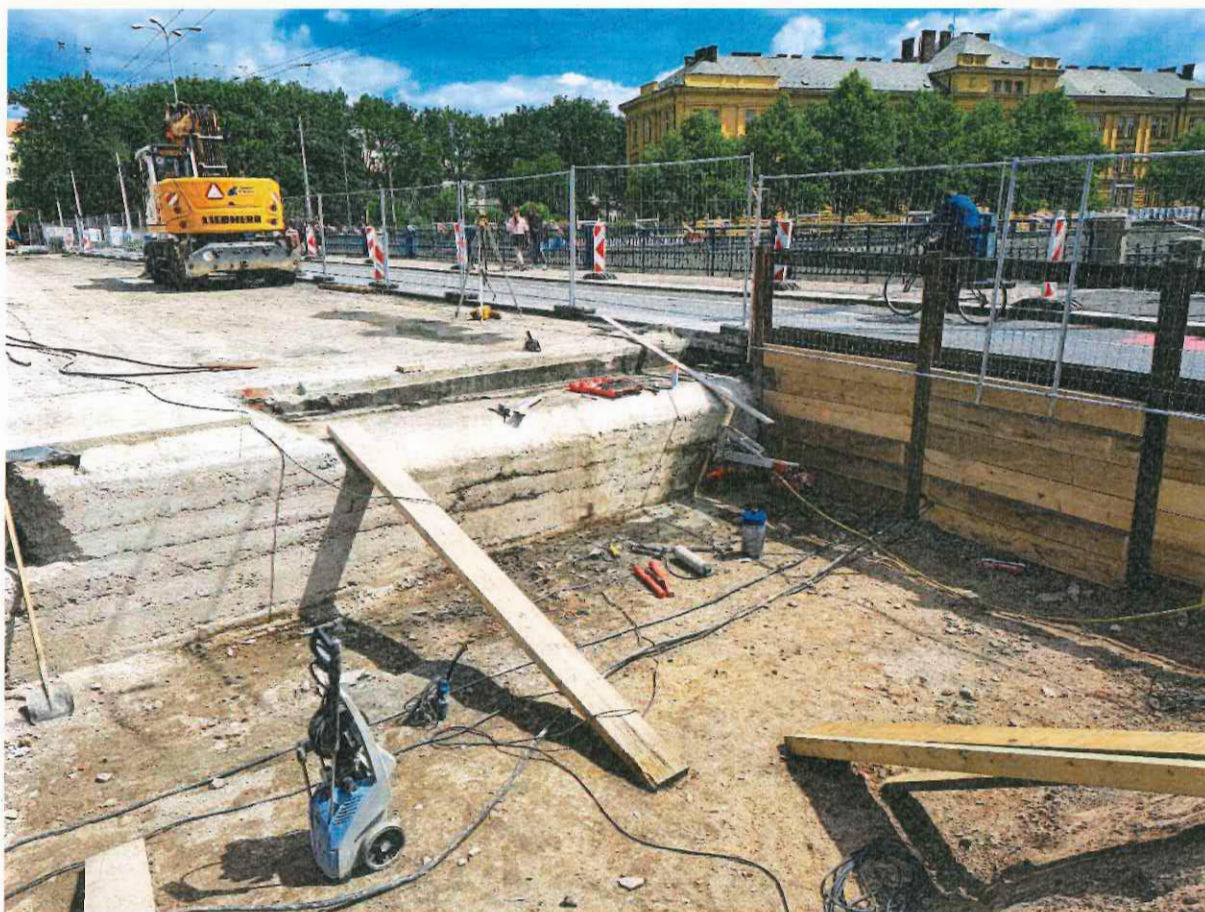
Obr. 2 - stav závěrné zídky OP2 po očištění

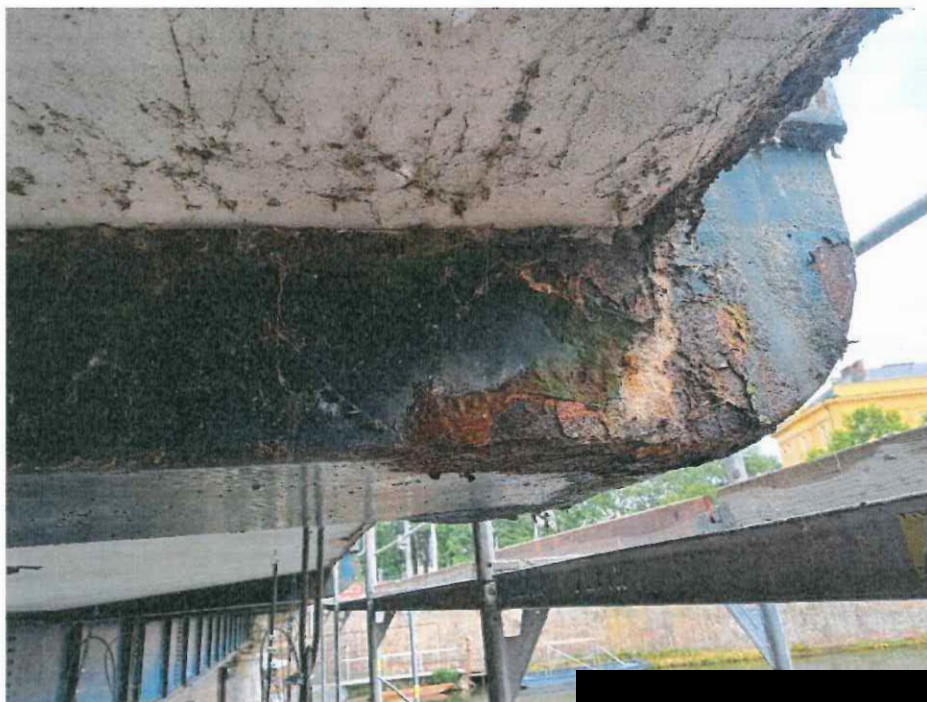
Dne 15. 06. 2022 Zhotovitel svolal místní šetření za účasti Investora, TDS a AD, kde byl prověřen stav NOK a krycích plechů. Vzhledem ke špatnému technickému stavu, kde je vizuálně spatřen velký úbytek bočního plechu tl. 5mm, lokálně chybí a je poškozen hloubkovou, selektivní korozí, nebude možné provést otryskání na stupeň čistoty Sa 2,5 a provést skladbu PKO dle PDPS. Dále byla zjištěna úplná absence PKO ve vnitřním prostoru krycích plechů, kde je velký úbytek materiálu. Tyto vady jsou způsobeny nefunkční hydroizolací mostovky a působením soli (viz foto). Dále nebyly nalezené další koroze výrazně oslabené, poškozené části mostních nosníků.

TDS a AD navrhuje provedení demontáže, výroby a montáže nových krycích plechů v počtu 9 ks, Zhotovitel předloží Investorovi vyčíslení nákladů a předložení změnového výkazu výměr. Odbor památkové péče požaduje vypracování VTD (výrobně technické dokumentace) a odsouhlasení tvaru a skladby PKO, která bude stejná s NOK (RAL 5020), jelikož se jedná o technickou památku.

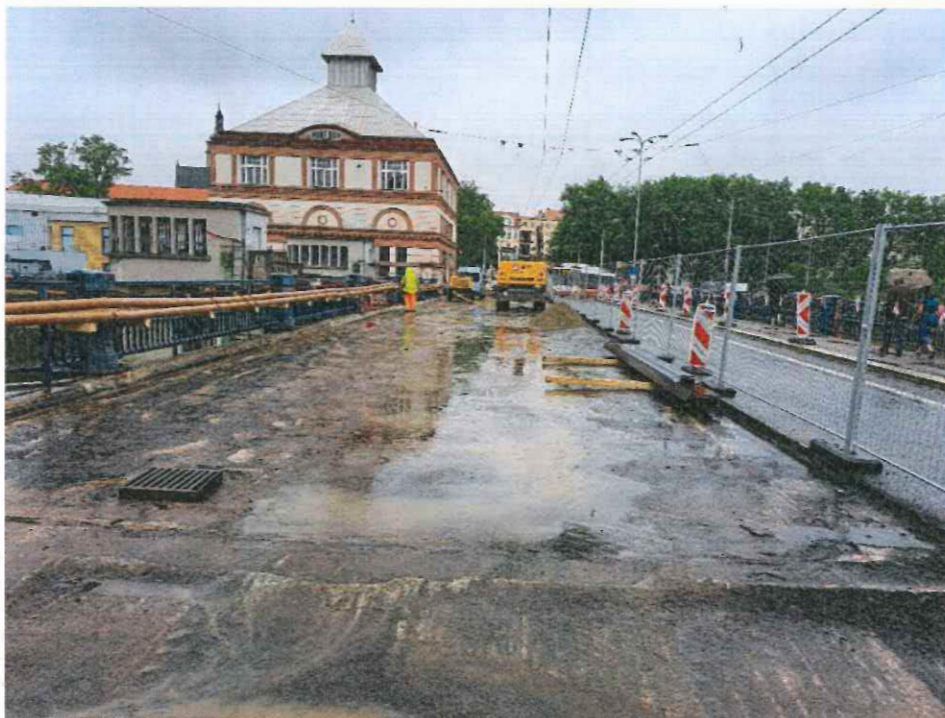
Na žádost Zhotovitele proběhlo geodetické zaměření horního povrchu mostovky a zaslání zaměření AD na vyhodnocení. Na KD č. 3, dne 20. 06. 2022, AD a projektant stavby (Ing. Ivan Šír, Ing. Zdeněk Lakmayer, Ing. Tomáš Doležal) seznámili účastníky s absencí příčných a podélných spádů mostovky, nefunkčního úžlabí a vyvýšení povrchu v okolo EMZ (viz. foto č. 1, 2). Tato vada má zásadní vliv na životnost a provozuschopnost mostního objektu, dochází k degradaci betonových konstrukcí v chodníkových konzolách, poruchu EMZ a korozi NOK. Byl navržen technologický postup pro zajištění spádování mostovky, kdy se vyvýšené plochy odfrézují v tl. od 0-120mm, propadlé plochy od 0-30mm se doplní plast-betonem (SIKA floor 150 + křemičitý písek) a vhodnou sanační maltou (Sika monotop 452). Dále bude nutné provedení jádrového vrtu a osazení nerez trubiček DN 50 v úžlabích - celkem 12 ks.

Obr. 1 - stav odvodnění po dešti na I. - II. pole, úžlabí je v ose jízdního pruhu

TDS a AD souhlasí s provedením spádování v podobě frézování a doplnění ztracených spádů sanační maltou a plast-betonem na obou etapách. Požadavek byl zapsán do SD, Zhotovitel předloží Investorovi vyčíslení nákladů a předložení změnového výkazu výměr.

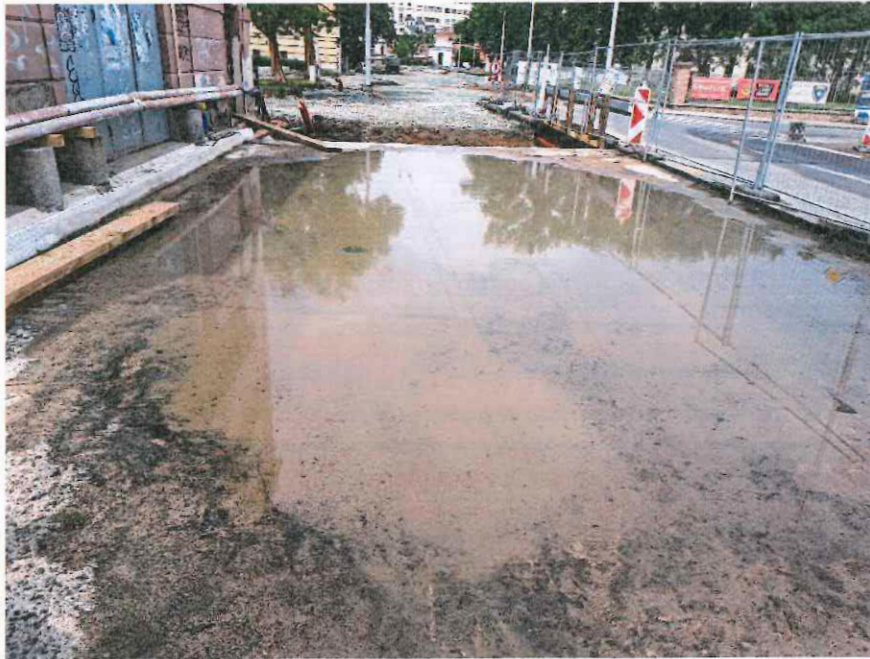
Obr. 2 - stav odvodnění po dešti III. pole, závěrná zídka je výše položená než pole => nemožnost odtoku vody

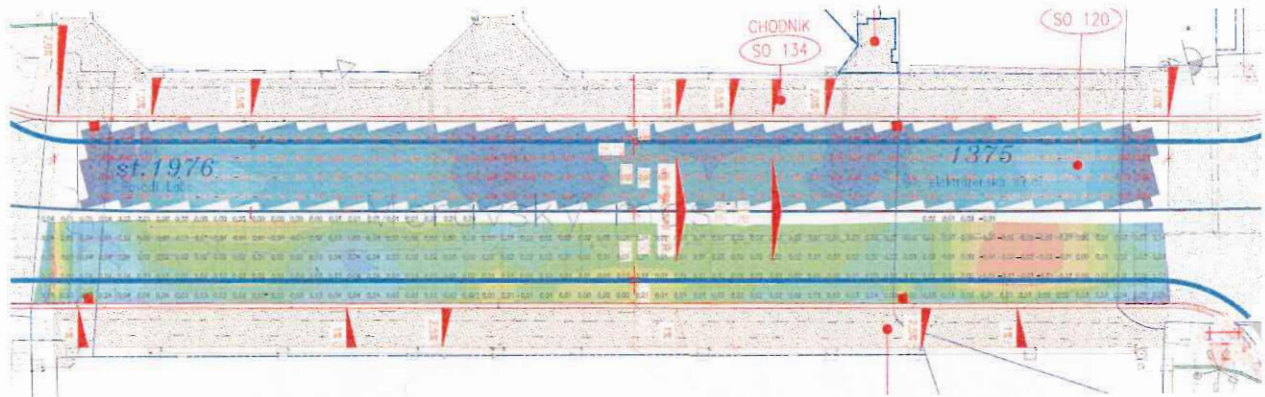
Obr. 3 - vyhodnocení horního povrchu mostovky – I. a II. etapa

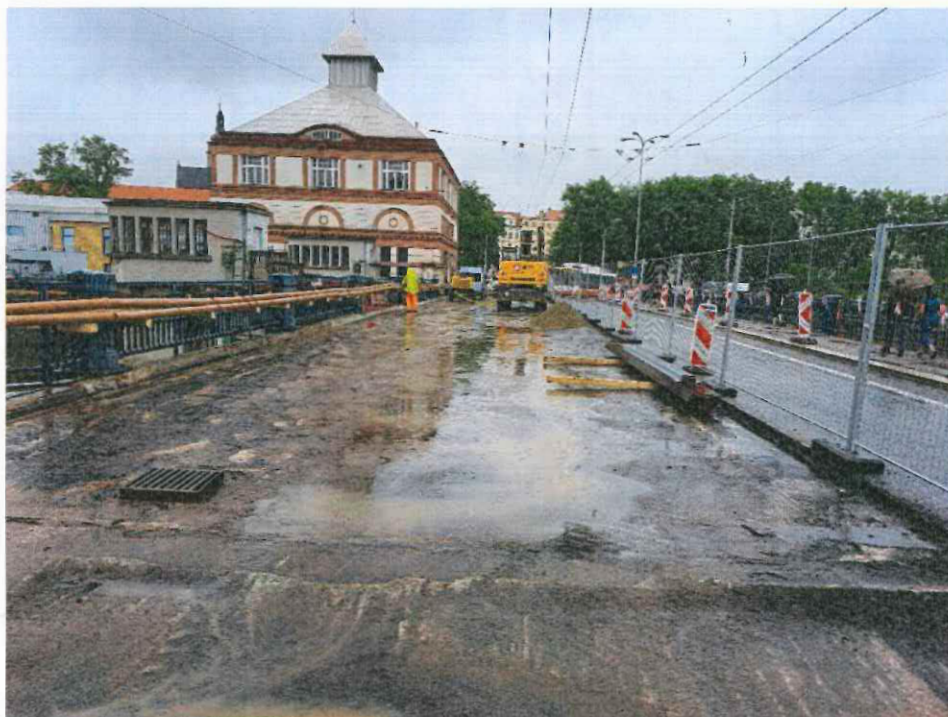
Na žádost Zhotovitele proběhlo geodetické zaměření horního povrchu mostovky a zaslání zaměření AD na vyhodnocení. Na KD č. 3, dne 20. 06. 2022, AD a projektant stavby (Ing. Ivan Šír, Ing. Zdeněk Lakmayer, Ing. Tomáš Doležal) seznámili účastníky s absencí příčných a podélných spádů mostovky, nefunkčního úžlabí a vyvýšení povrchu v okolo EMZ (viz. foto č. 1, 2). Tato vada má zásadní vliv na životnost a provozuschopnost mostního objektu, dochází k degradaci betonových konstrukcí v chodníkových konzolách, poruchu EMZ a korozi NOK.

Obr. 1 - stav odvodnění po dešti na I. - II. pole, úžlabí je v ose jízdního pruhu

Byl navržen technologický postup pro zajištění spádování mostovky, kdy se vyvýšené plochy odfrézují v tl. od 0-120mm, propadlé plochy od 0-30mm se doplní plast-betonem (SIKA floor 150 + křemičitý písek) a vhodnou sanační maltou (Sika monotop 452). Dále bude nutné provedení jádrového vrtu a osazení nerez trubiček DN 50 v úžlabích - celkem 12 ks.

TDS a AD souhlasí s provedením spádování v podobě frézování a doplnění ztracených spádů sanační maltou a plast-betonem na obou etapách. Požadavek byl zapsán do SD, Zhotovitel předloží Investorovi vyčíslení nákladů a předložení změnového výkazu výměr.

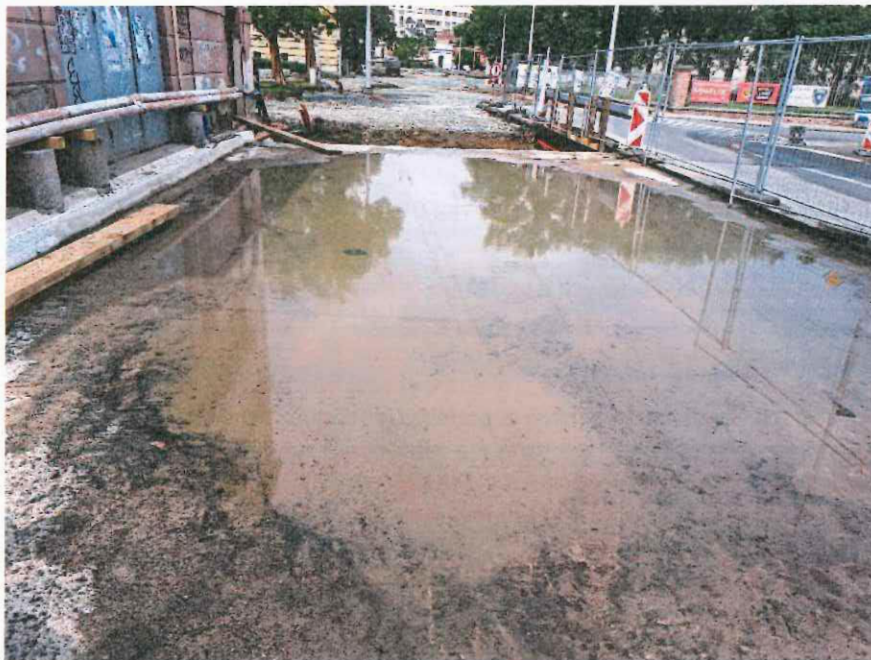
Obr. 2 - stav odvodnění po dešti III. pole, závěrná zídka je výše položená než pole => nemožnost odtoku vody

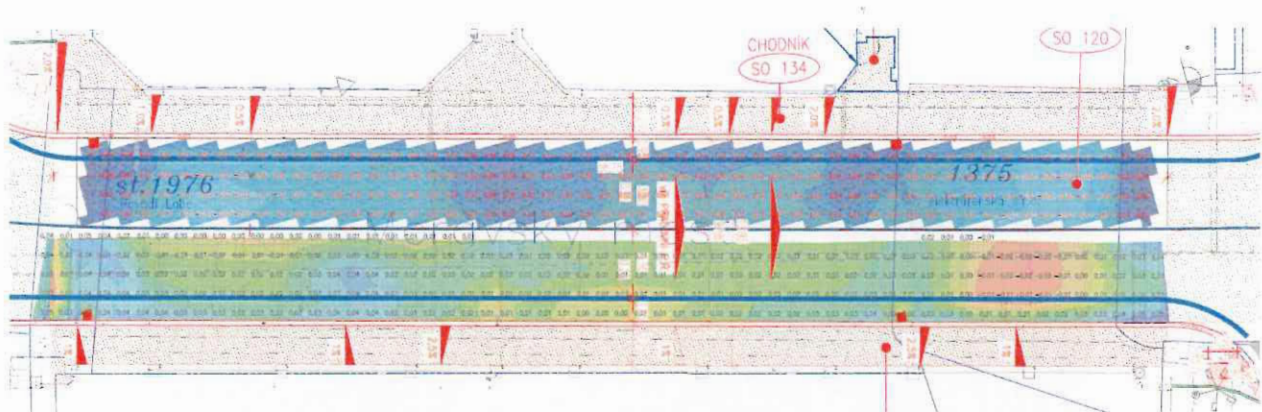
Obr. 3 - vyhodnocení horního povrchu mostovky – I. a II. etapa

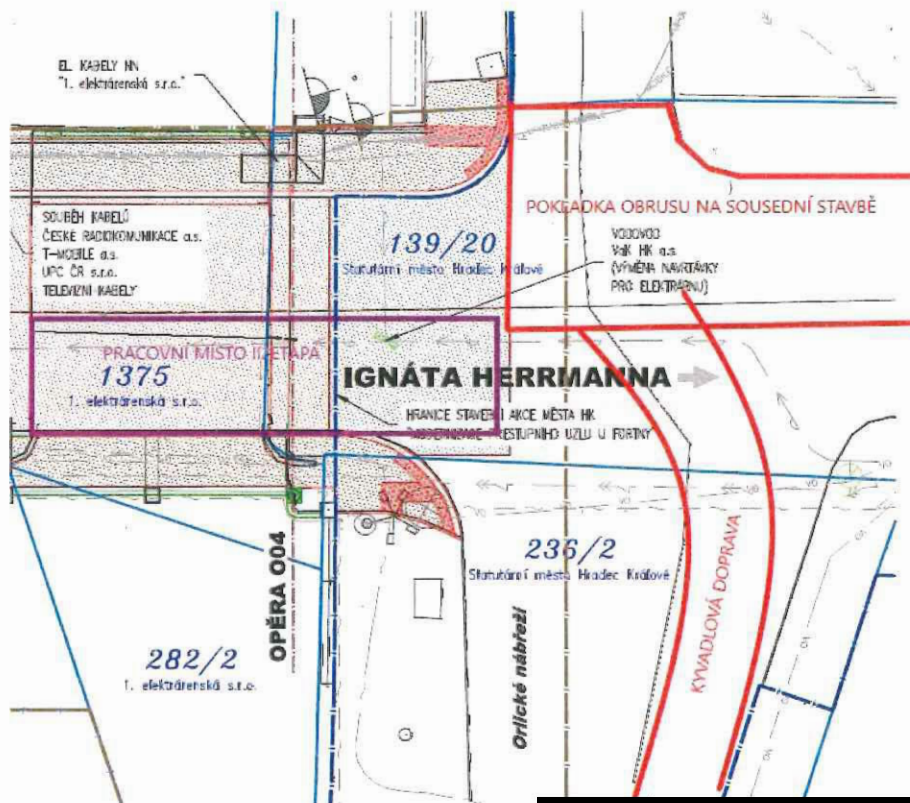
Na požadavek Investora dojde k záměně obrusných vrstev z původní ACO 11 + na SMA 11 z důvodů sjednocení obrusných vrstev se sousední stavbou. Během druhé etapy bude provedena obrusná vrstva (viz obr. 1), která bude přetažena za přechodovou oblast mostu do prostoru křižovatky. Tato úprava na rozšíření je nutná pro zajištění kyvadlového provozu autobusové dopravy a IZS.

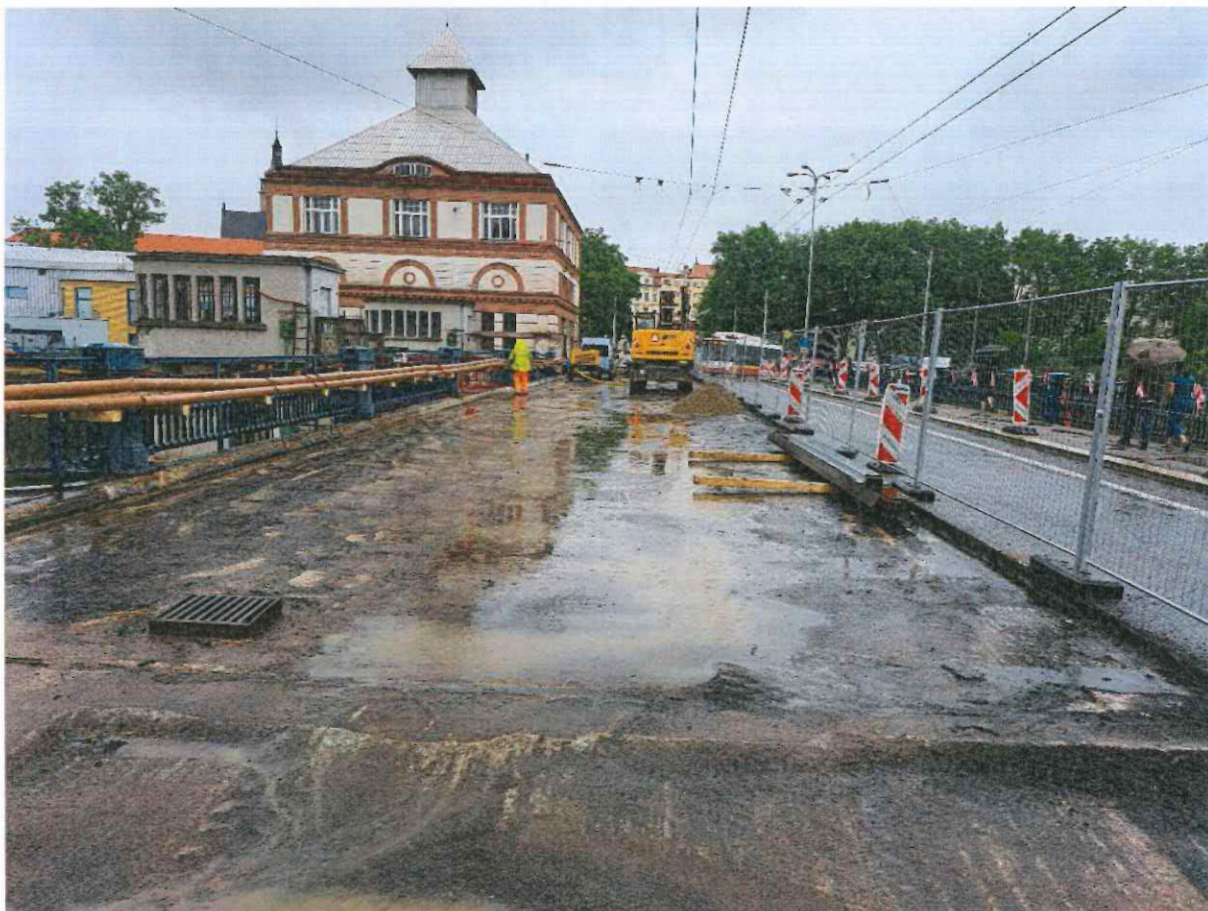
Po odstranění stávající hydroizolace na mostovce na I. etapě byla zjištěna absence prostoru (lůžka) pro uložení skladby EMZ (viz. obr. 1), tento detail je řešen v PDPS (viz obr. 2). Zhotovitel navrhuje po dokončení frézování živých vrstev provést vybourání plochy pro uložení vrstev elastického mostního závěru zaříznutím do roviny a vyfrézováním na hloubku 20mm. Vybouraná plocha pro příčný a podélný EMZ je 87,5m x 0,35m (dl. x šíř.). Následně bude povrch zbrúšen do roviny a připraven pro pečetící vrstvy, skladbu NAIP 5mm ve tvaru OMEGA a uložení krycího nerezového plechu (viz obr. 3 a 4).

Obr. 1 – stav po odstranění hydroizolace, absence lůžka pro skladbu EMZ

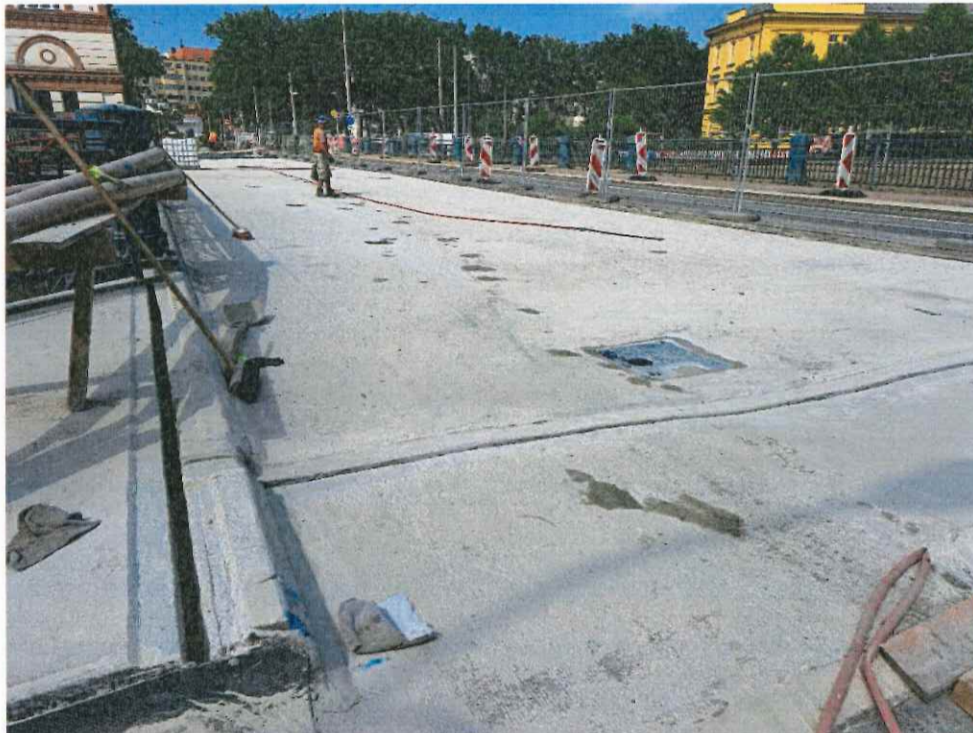
Obr. 3 - provedení podélných a příčných lůžek pro skladbu EMZ

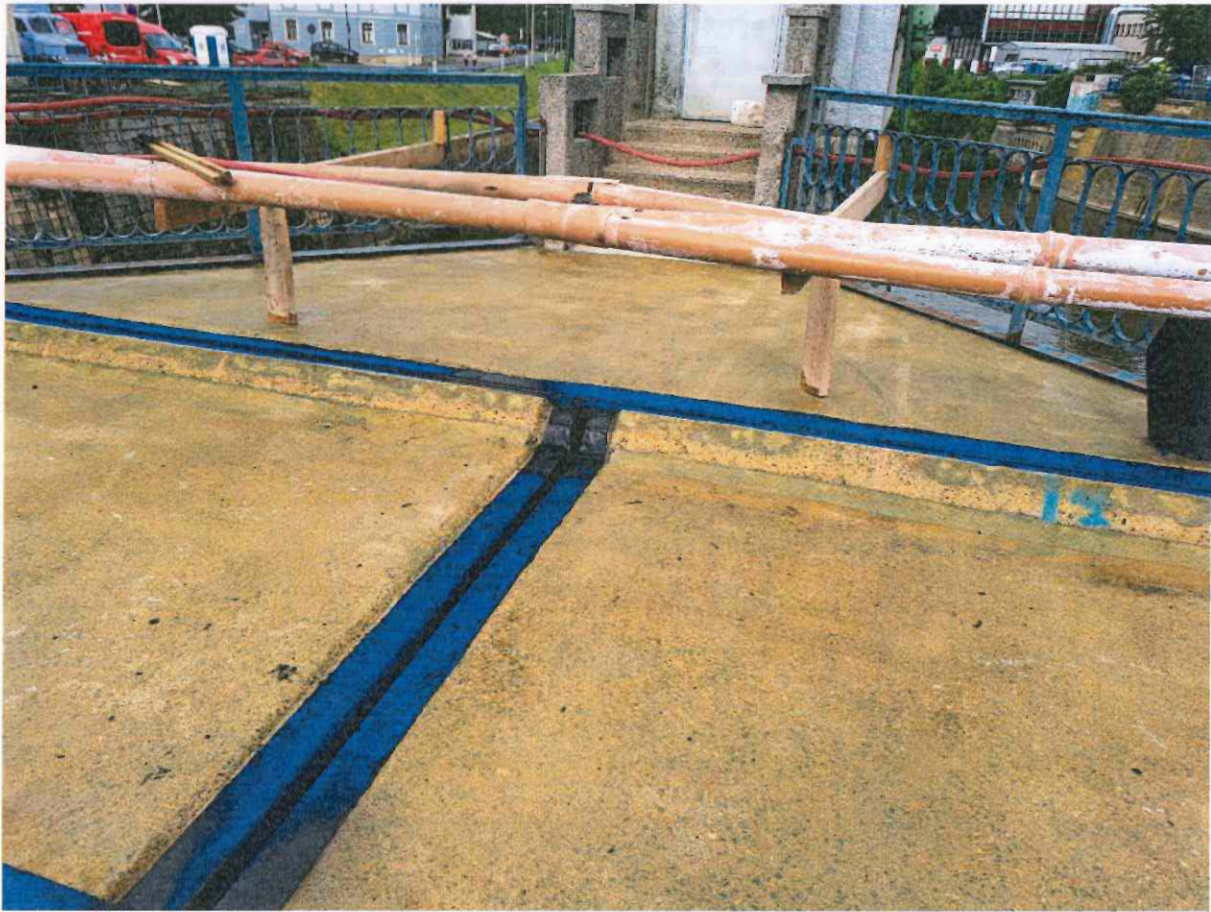
Obr. 4 - natavení NAIP 5 mm tvaru OMEGA do prostoru lůžka

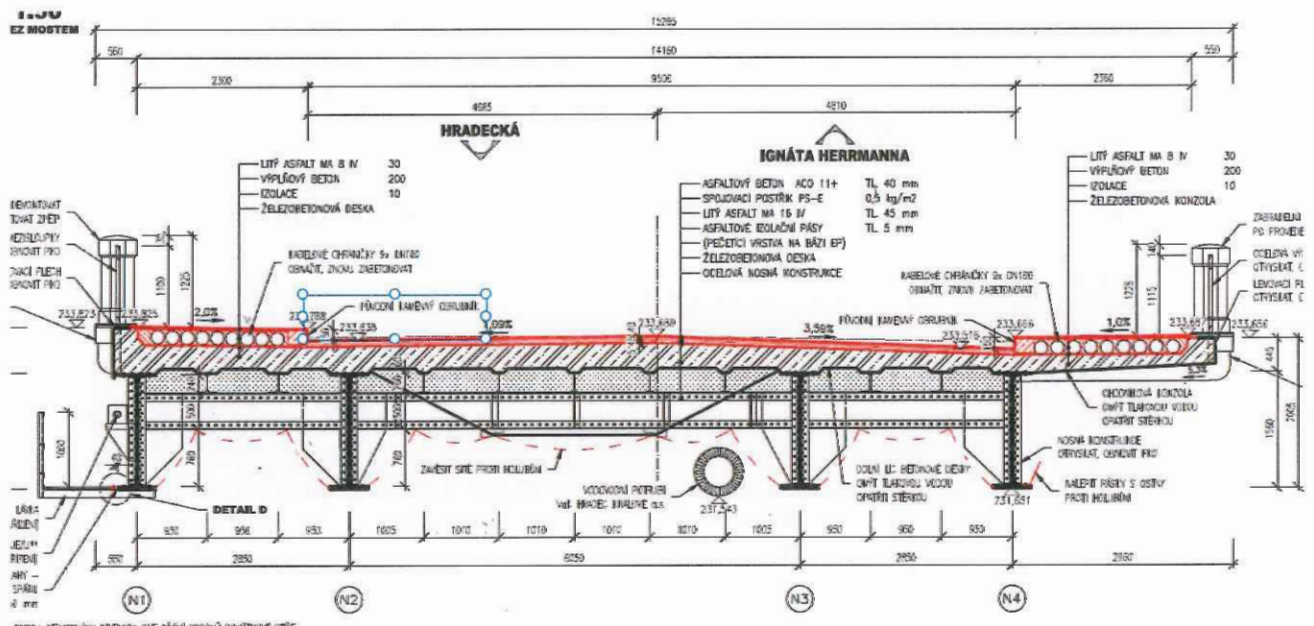
Dle PDPS jsou sítě proti holubům navrženy od vnější hrany spodní pásnice NOK k protilehlé pásnici, na horním povrchu spodní pásnice jsou navrženy hroty proti holubům. Odpor památkové péče navrhuje odstranit z návrhu hroty proti holubům na spodní pásnici a prodloužit sítě až horní pásnici NOK. Důvod této změny je tvoření hnízd v místě hrotů, tím by docházelo k postupnému degradaci PKO na nosné ocelové konstrukci. Natažením sítě přes celou NOK nebude docházet k narušení pohledu na mostní objekt.

Obr. 1 - původní návrh v PDPS sítě proti holubům s hroty na spodní pásnici

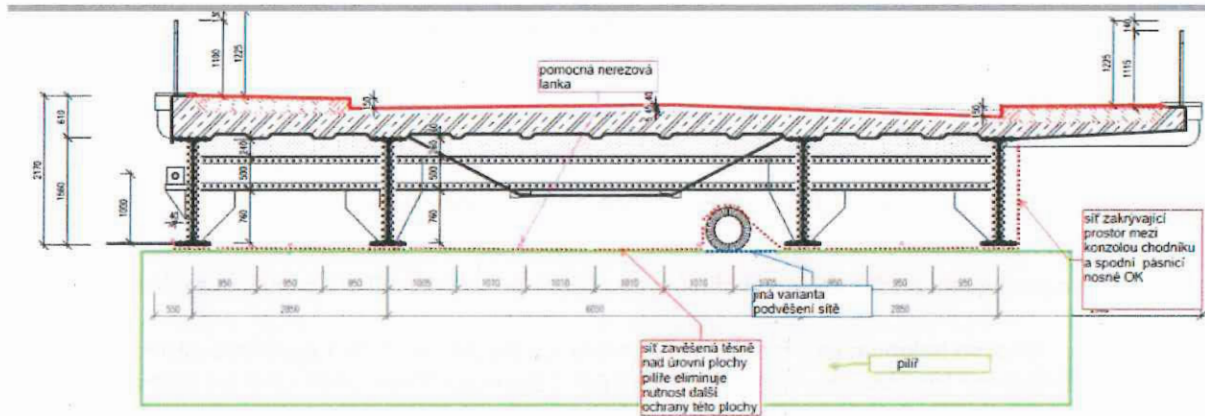
Obr. 2 - nový návrh sítě bez hrotů

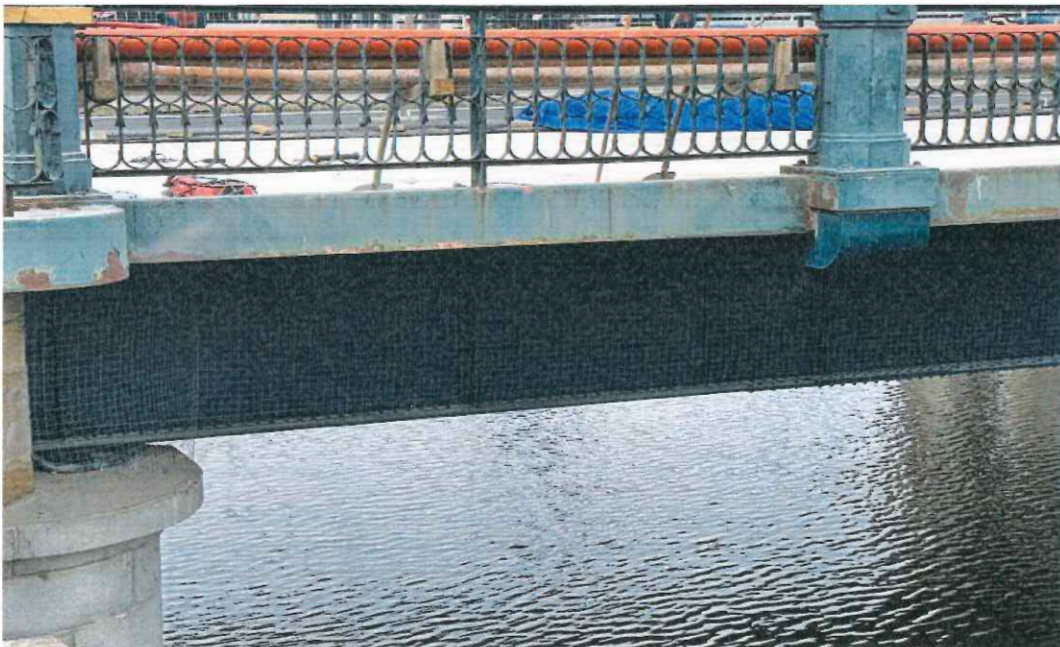
Obr. 3 – síť po provedené montáži

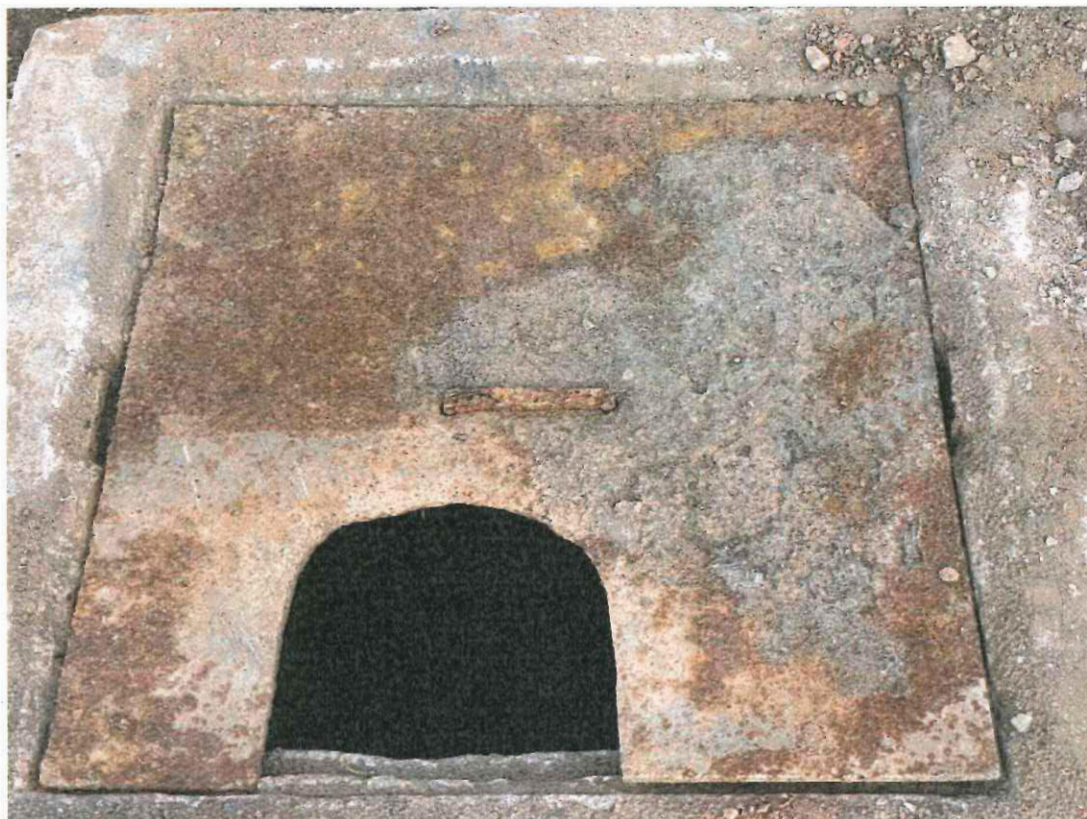
Na KD č. 11 dne 15. 08. 2022 bylo projednáno napojení drenážního potrubí do stávající čerpací betonové šachty, která je v majetku Investora, nacházející se v těsné blízkosti stavby. Následně byla projednána výměna původního poklopu šachty (viz Obr. 1) za nový, nejlépe litinový poklop, který bude uzamykatelný, vodotěsný a plynotěsný. Zhotovitel předložil návrh litinového poklopu na KD č. 12 dne 22. 08. 2022, který byl ze strany TDI a Investora schválen. Požadavek byl zapsán do SD, Zhotovitel předloží Investorovi vyčíslení nákladů na montáž litinového poklopu. Na KD bude předložen změnový výkaz výměr.

Obr. 1 - původní poklop

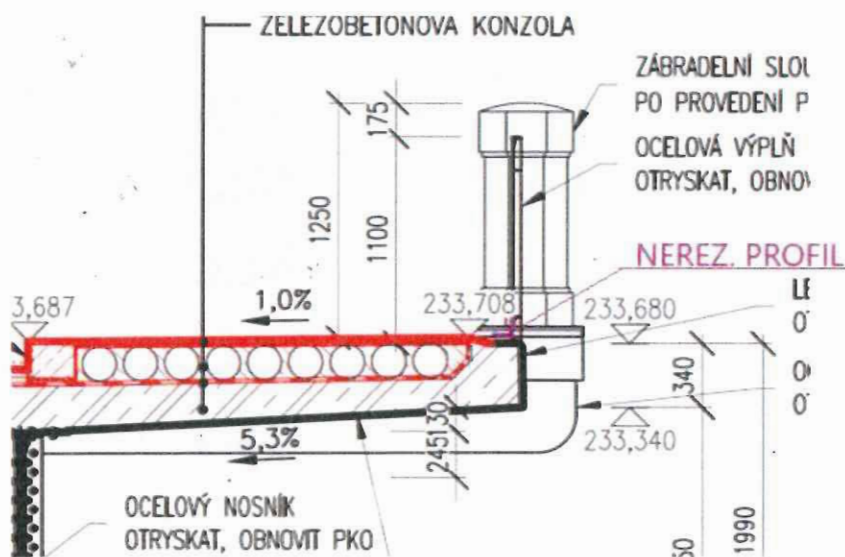
Obr. 1 - detail zkosení litého asfaltu u lemu říms

Jako zhotovitel mostního objektu žádáme o doplnění nerezového úhelníku profil L 50/50/6 - 100/50/6, jakost 1.4301 na horní lem římsy. Důvodem je vytvoření ztraceného bednění při pokládce litého asfaltu na chodníku a zaručení dodržení spádu směrem do komunikace. Dle PDPS na chodníku ve vtokové části je chodník vyvýšen na lem římsy o 30 mm (viz obr. 1). V detailu je provedeno zkosení 70/30 pro plynulý výškový přechod k lemu říms. Z technologického hlediska není možné provést pokládku litého asfaltu, jelikož při teplotě 230°C - 250 °C je samonivelační, a není možné zaručit spád chodníku směrem do komunikace. Z důvodu nemožnosti frézování stávající mostovky na II. etapě a z důvodů porušení krycí vrstvy betonářské výztuže, byla provedena úprava na spádování chodníku směrem ven k lemu římsy, kde by srážková voda stékala po římsě a krycím plechu, což by způsobovalo v budoucnosti závady na mostovce. Navrhujeme provést spádování směrem do komunikace se spádem 0,5 - 2 %. Dále z důvodů zvednutí horního povrchu chodníku, v rozmezí 50-100 mm, nebude dodržena předepsaná bezpečnostní výška zábradlí 1 100 mm, zhotovitel po dohodě s AD a TDI navrhuje provést demontáž sloupků a provést podložení vypáleným ocelovým plechem širší 40 mm, různé výšky 50-100 mm, dále provést upálení stávající šroubů a svaření nových závitových svorníků M24 o hodnotu nadvýšení.

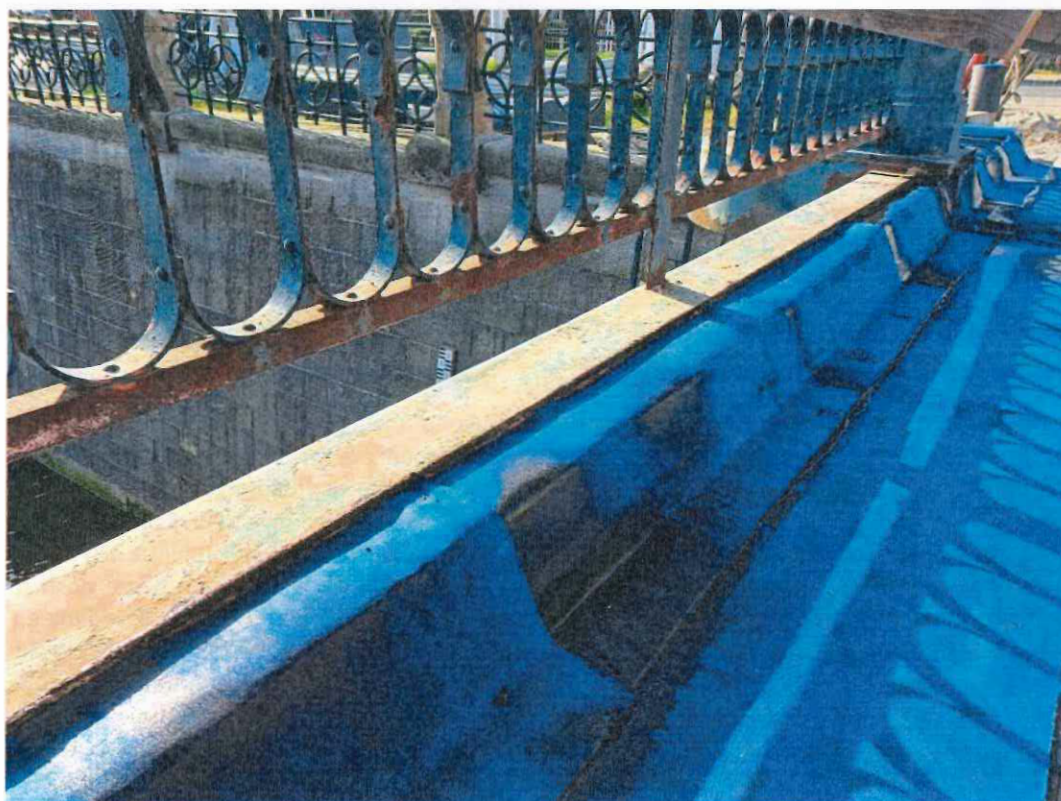
Obr. 2 - lem římsy pro svaření nerez úhelníku

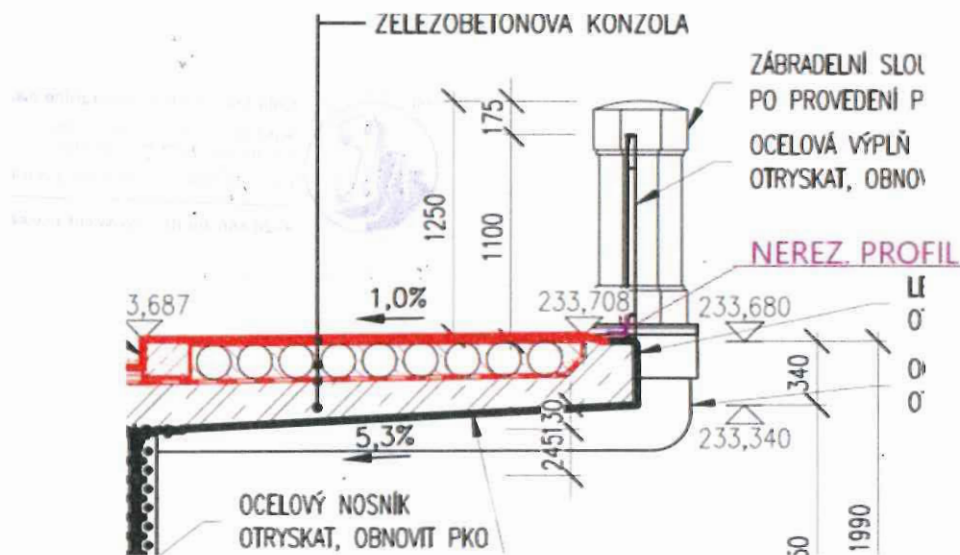
Obr. 1 - detail zkosení litého asfaltu u lemu říms

Jako zhotovitel mostního objektu žádáme o doplnění nerezového úhelníku profil L 50/50/6 - 100/50/6, jakost 1.4301 na horní lem římsy. Důvodem je vytvoření ztraceného bednění při pokládce litého asfaltu na chodníku a zaručení dodržení spádu směrem do komunikace. Dle PDPS na chodníku ve vtokové části je chodník vyvýšen na lem římsy o 30 mm (viz obr. 1). V detailu je provedeno zkosení 70/30 pro plynulý výškový přechod k lemu říms. Z technologického hlediska není možné provést pokládku litého asfaltu, jelikož při teplotě 230°C - 250 °C je samonivelační, a není možné zaručit spád chodníku směrem do komunikace. Z důvodu nemožnosti frézování stávající mostovky na II. etapě a z důvodů porušení krycí vrstvy betonářské výztuže, byla provedena úprava na spádování chodníku směrem ven k lemu římsy, kde by srážková voda stékala po římsě a krycím plechu, což by způsobovalo v budoucnosti závady na mostovce. Navrhujeme provést spádování směrem do komunikace se spádem 0,5 - 2 %. Dále z důvodů zvednutí horního povrchu chodníku, v rozmezí 50-100 mm, nebude dodržena předepsaná bezpečnostní výška zábradlí 1 100 mm, zhotovitel po dohodě s AD a TDI navrhuje provést demontáž sloupků a provést podložení vypáleným ocelovým plechem šíře 40 mm, různé výšky 50-100 mm, dále provést upálení stávající šroubů a svaření nových závitových svorníků M24 o hodnotu nadvýšení.

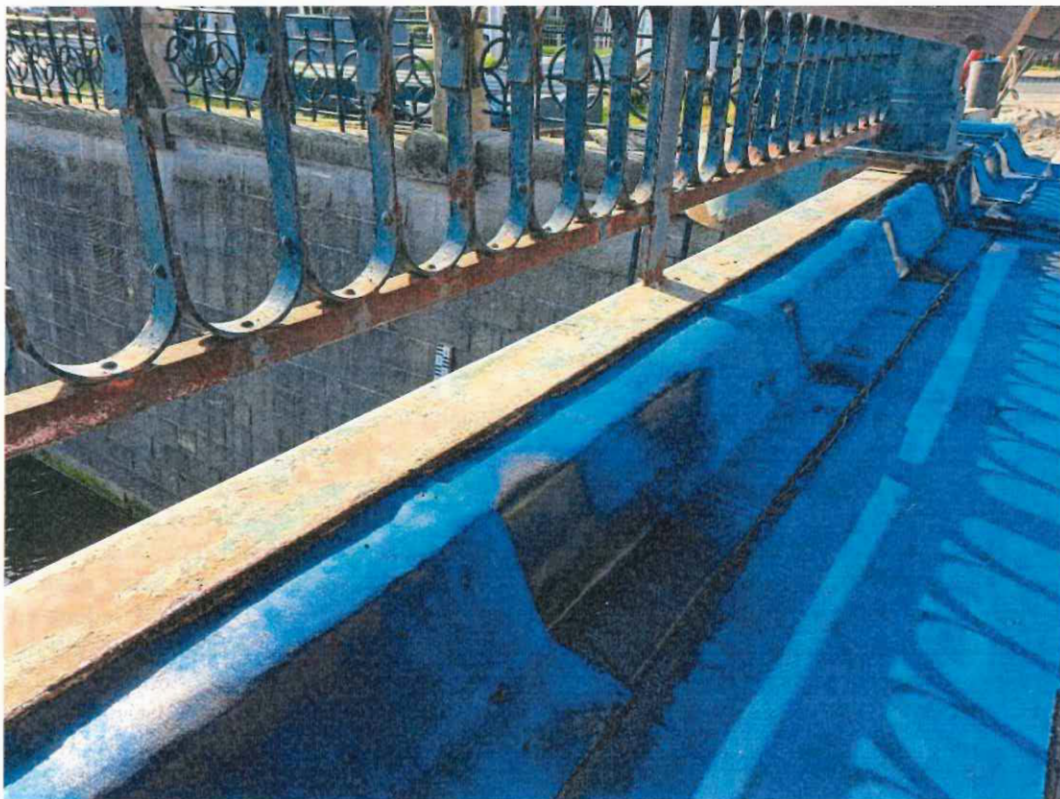
Obr. 2 - lem římsy pro svaření nerez úhelníku
