## **Restaurátorský záměr s honorářovým rozpočtem**

**Muzeum jižního Plzeňska**

**kaple sv. Ondřeje**

**Čalouněné parapety a klekátka- 2ks**

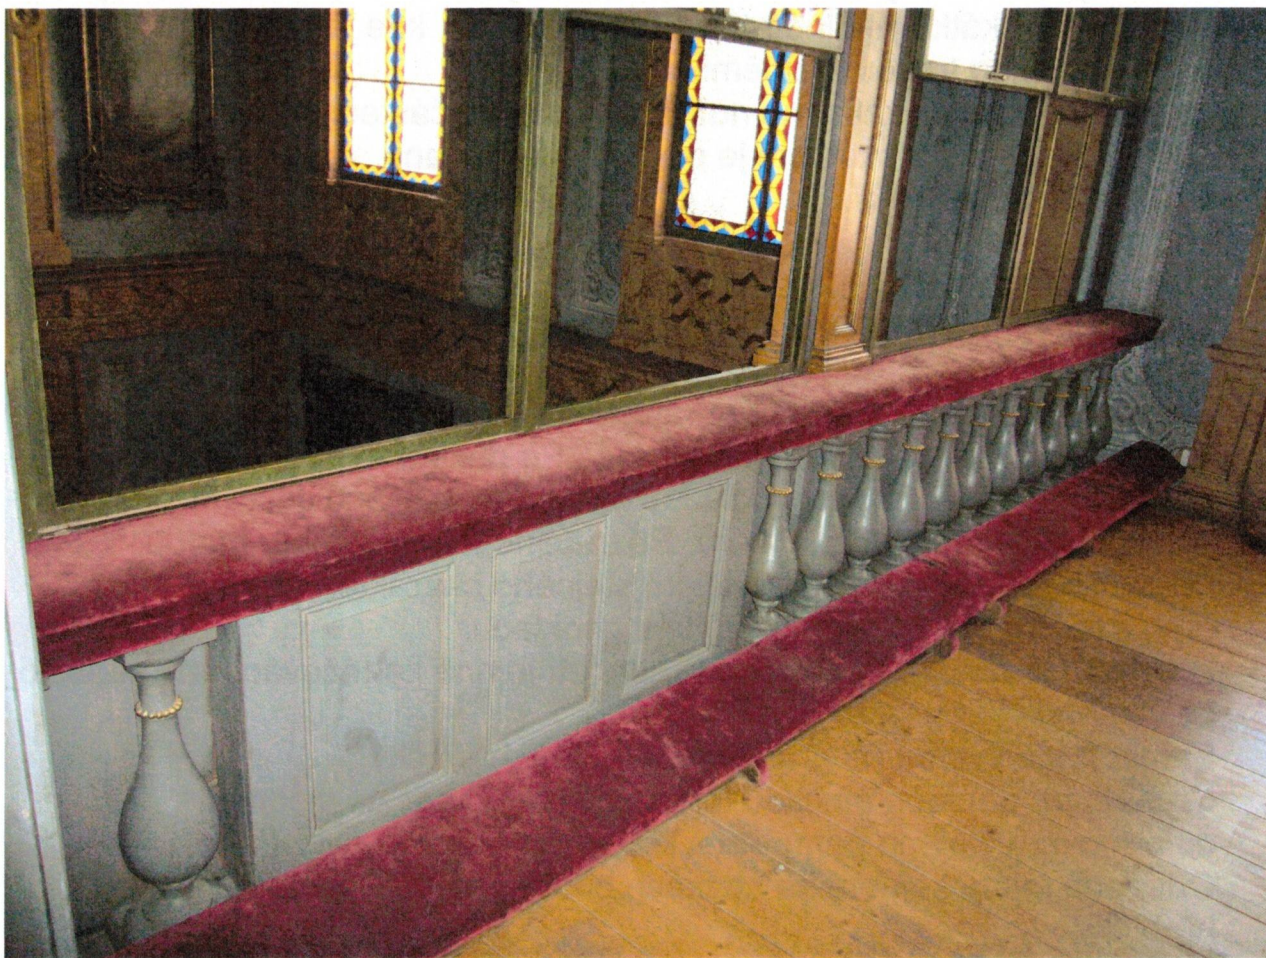
Celkový pohled parapetu s klekátkem - před restaurováním

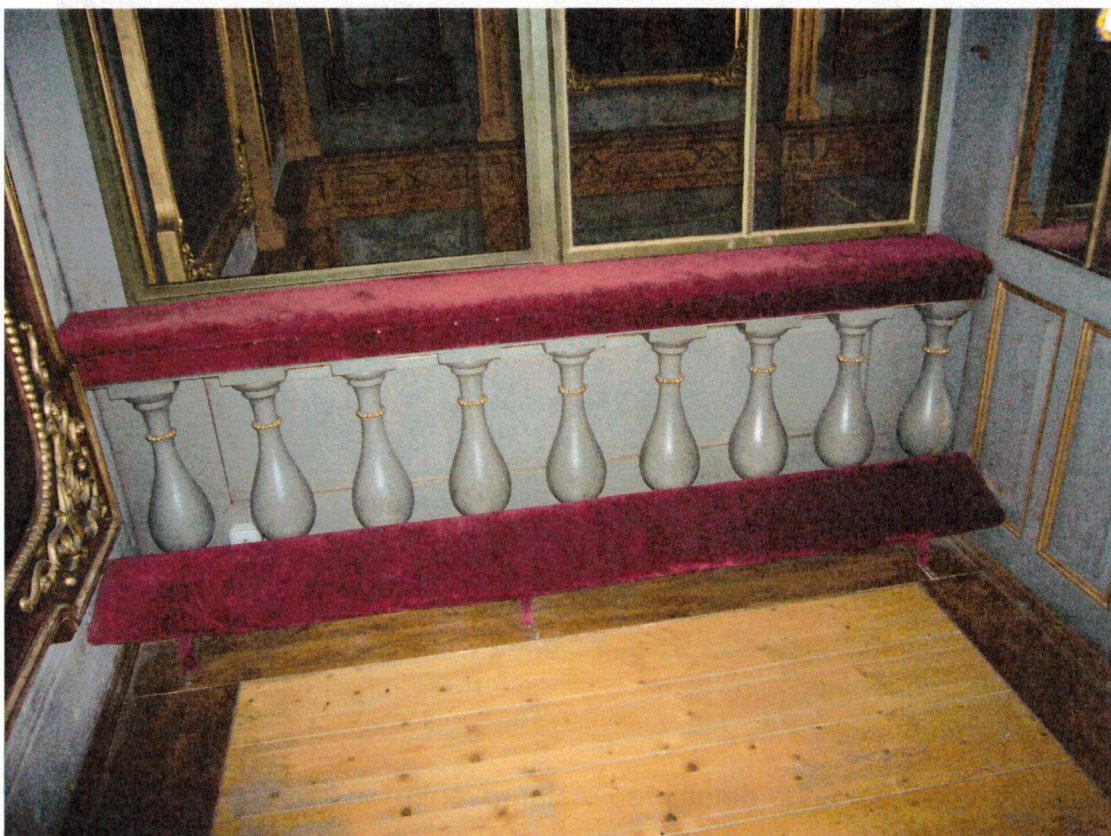
Parapet s klekátkem v zádveří - celkový pohled před restaurováním

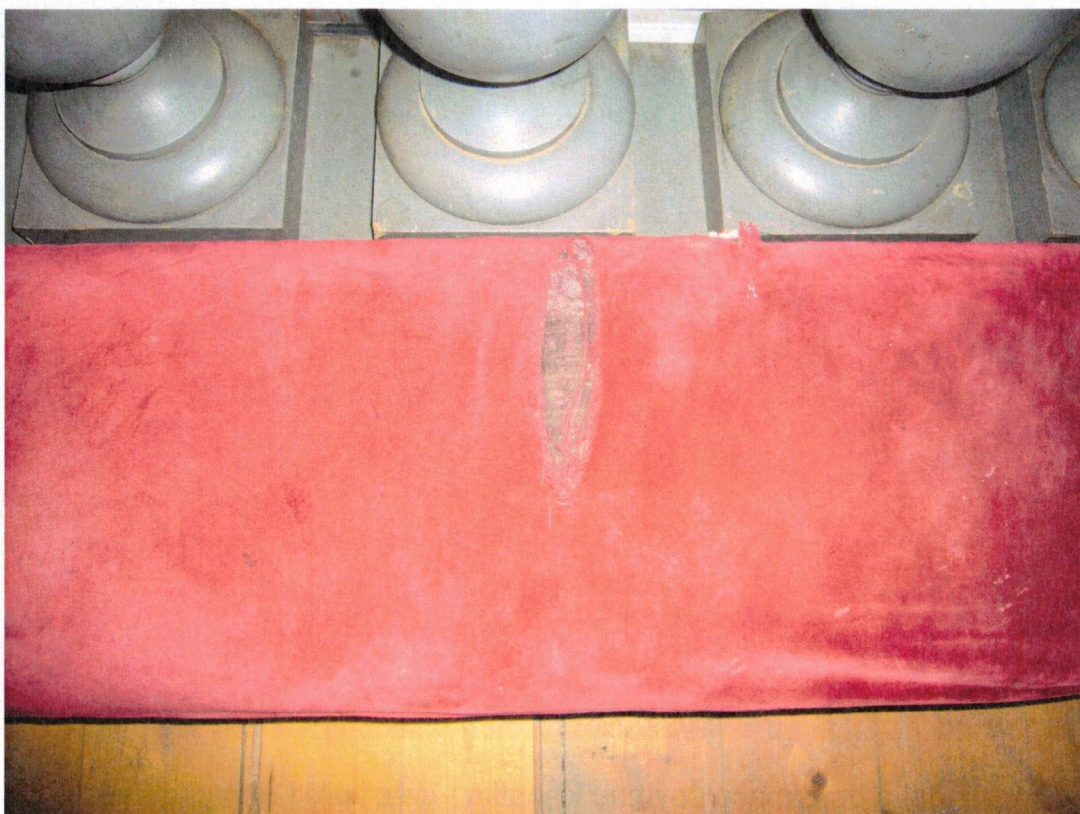
Samet je značně vyrudlý a silně zašpiněný. Bavlněný vlas sametu je slehlý, na klekátku je silné rozrušení, prasklina, kde je obnažená výplň gruntu africkou trávou a žíněmi.

Rozrušené části a trhliny v bavlněného sametu - detail před restaurováním

Samet bude sejmuto z gruntu parapetů a klekátek, vyčištěno tamponováním v roztoku Syntaponu L. Po důkladném propláchnutí v destilované vodě, bude vyrudlá barva sametu oživena citlivým kolorováním v původním valéru. Rozrušená místa sametu budou podložena adekvátním materiálem stejného charakteru, barvy a gramáže, šitou skeletáží fixována k podkladu.

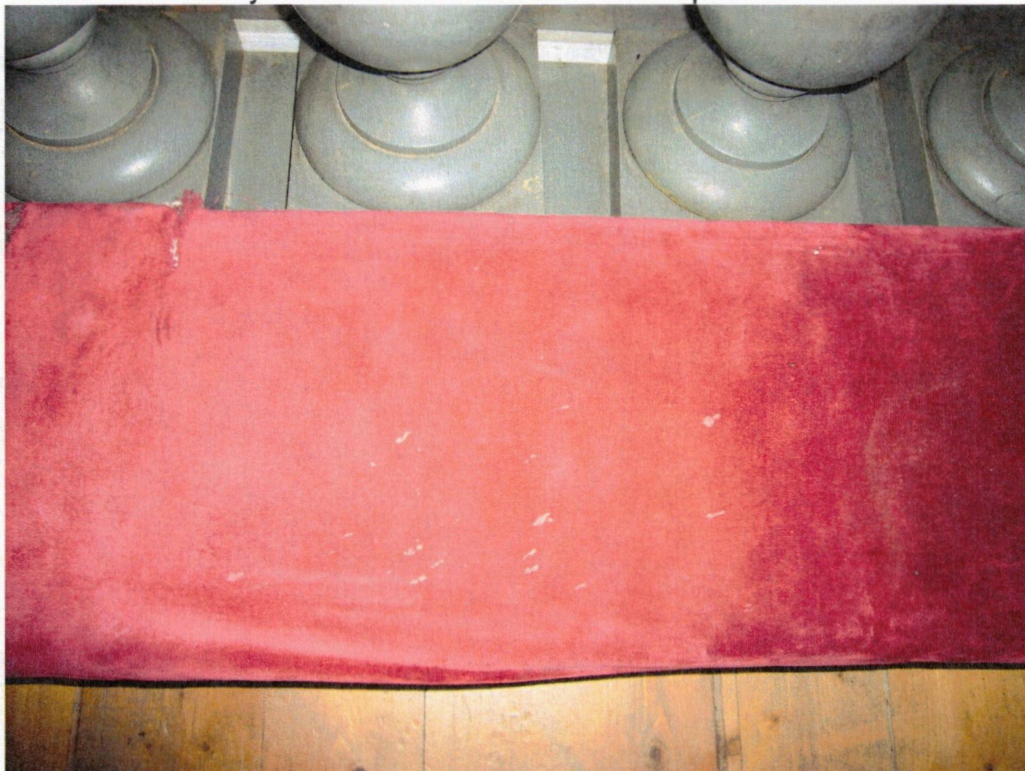
Trhliny a zašpinění sametu - detail před restaurováním

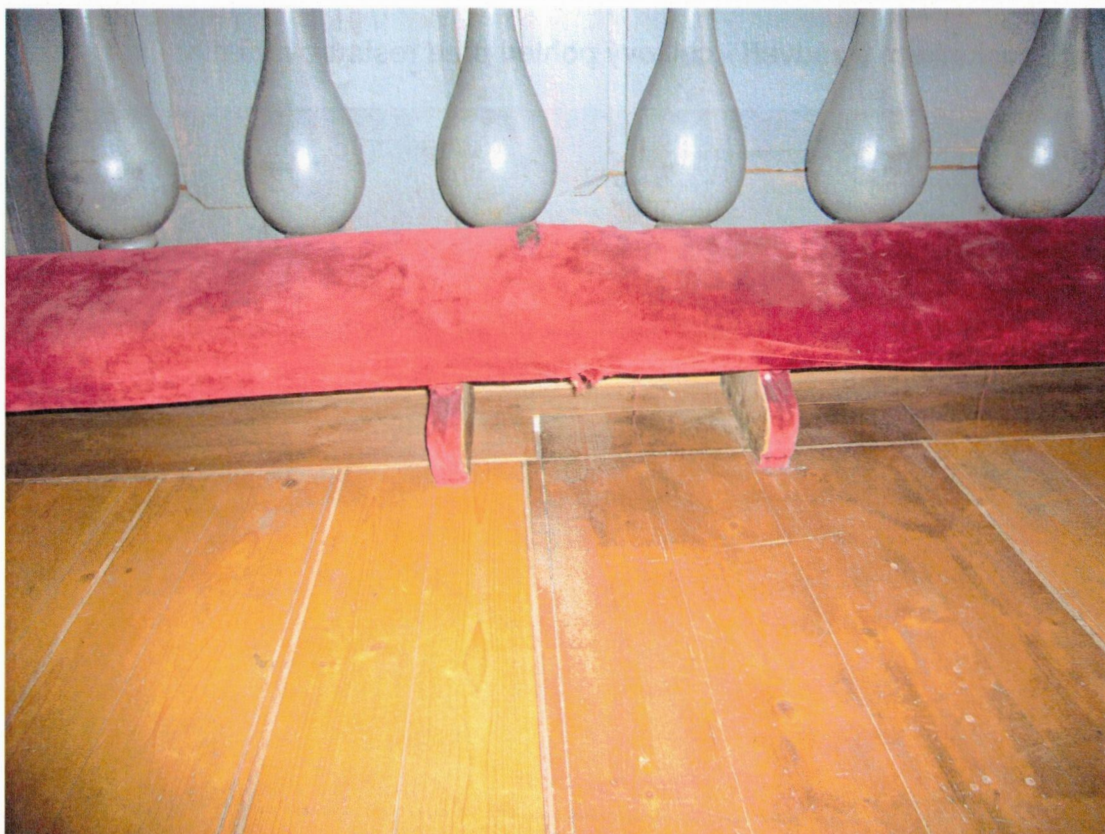
Grunt parapetu s klekátkem je mírně deformovaný.

Trhliny, zašpinění a deformace povrchu klekátka - detail před restaurováním

Grunt bude doplněn africkou trávou a žíněmi, aby se sjednotil deformovaný povrch parapetu a klekátka.
