Nabídka NS220264
Značka KO220277
Výzvěst

JEZ SALM, SVITAVA Ř.KM. 35.9, BLANSKO – SANACE PRACOVNÍCH SPÁR

Technický návrh sanace

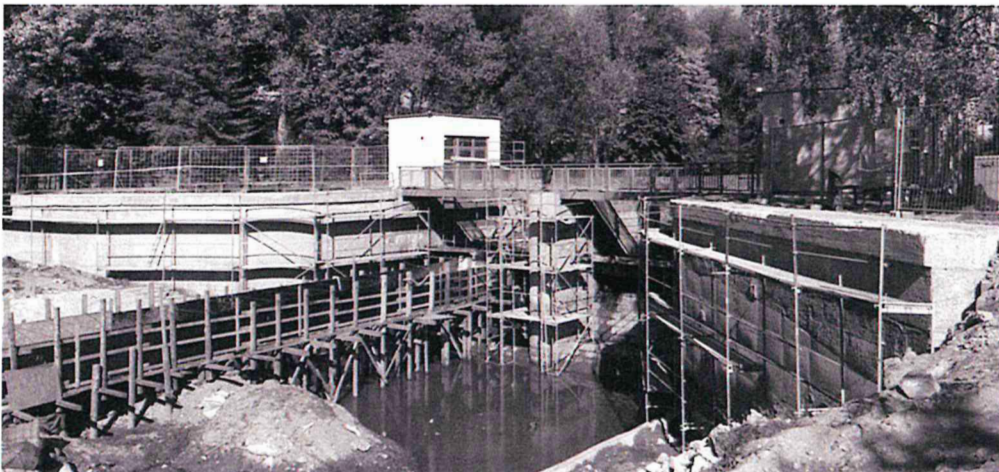
V době prohlídky objektu jezu probíhají sanační práce na betonových konstrukcích (BK) a kamenném zdivu (KZ) objektu jezu. Provedeno bylo celoplošné otryskání BK středového pilíře, obou břehových pilířů a křídel, u KZ proběhlo přespárování kamenných podezdívek betonových konstrukcí. Otryskáním došlo k odhalení pracovních spár betonáže a spár mezi KZ a BK, následkem čehož došlo k aktivaci mírných průsaků vody v těchto detailech. Tyto průsaky, které mohou souviset buď s atmosférickými srážkami nebo s migrací říční vody za konstrukcemi jezu, nebyly do otryskání konstrukcí zjevné,

k jejich aktivaci došlo odstraněním krusty minerálních výluhů (sanytru) z povrchu konstrukce otryskáním. Průsaky byly při prohlídce objektu zjistitelné pouze pohmatem přímo ve spáře, nedocházelo k aktivnímu výtoku ze spáry. Do otryskání se spáry jevíly bez průsaků díky efektu tzv. samozhojení, běžném u spár s průsaky vody nízké intenzity, patrné byly pouze stopy po sanytru v okolí spár.

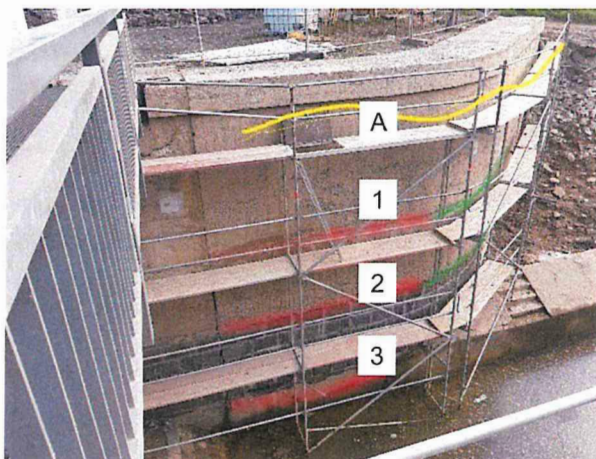
Levý břehový pilíř a křídlo – podjezí

- Pracovní spáry v BK břehových pilířů a křídel a středního pilíře, vzniklých při betonáži těchto konstrukcí.
Charakterizovány jsou relativně malou šířkou, na mnoha místech se stopami sanytru, což svědčí o aktivních průsacích vody (atmosférické nebo říční) v minulosti. Po odstranění sanytru otryskáním je přítomnost vody ve spárách zjistitelná pohmatem.
Pravděpodobně tyto spáry nebyly osazeny žádným těsnicím profilem, ani nebyly ošetřeny kontaktním můstkem pro lepší spojení betonů z jednotlivých etap betonáže (vzhledem k datu vzniku konstrukce nelze toto očekávat).

- Pracovní spáry na styku BK a KZ pilířů a křídel v oblasti vývaru.
Charakterizovány jsou poměrně velkou šířkou, především v hlubších místech konstrukce, což vzhledem k jejich umístění (1. v úrovni kolísající hladiny vody, 2. u dna vývaru) může znamenat riziko výskytu kaveren v konstrukci, zejména v kamenném zdivu. Přítomnost těsnicího profilu nelze očekávat ani zde.

- Pracovní spáry v oblasti pod římsami břehových pilířů a křídel.
Charakterizovány jsou rozsáhlými plochami výkvětů minerálních solí (sanytru).

- Pracovní spáry v BK břehových pilířů a křídel a středního pilíře, vzniklých při betonáži
 - Spáry č. 1, 7, 8 (viz foto na str.3)
 - Principem řešení pro zajištění dlouhodobé životnosti sanace bude utěsnění a vyplnění pracovní spáry v podstatné tloušťce BK ($\frac{1}{3}$ až $\frac{1}{2}$ tloušťky BK) a vytvoření funkční podoby dilatační spáry (DS) na líci konstrukce, která bude schopna přenášet pohyby od objemových změn masivní konstrukce. Nebude tak docházet ke vzniku trhlin v reprofilovaných plochách BK břehových a středového pilíře.

- Pracovní spáry na styku BK a KZ pilířů a křídel v oblasti vývaru
 - Spáry č. 2, 3, 4, 5, 6, 9, 10 (viz foto na str.3)
 - Principem řešení bude utěsnění spár proti pronikání vody do konstrukce – ať už ze strany líce (říční voda) nebo rubu (srážková voda, migrující voda z řeky) konstrukce.
 - Způsob sanace:
 - Uzavření a vyplnění spáry tlakovou injektáží pryskyřicí na chemické bázi. Vzhledem k očekávanému výskytu kaveren a dutin ve zdivu navrhujeme použití dvousložkové PUR pryskyřice **CarboPur WFA** (podrobnosti viz Technický list v příloze). Aplikace přes injekční pakry instalované do vrtů \varnothing 14 mm podél pracovní spáry (vrtáno střídavě)

- Pracovní spáry v oblasti pod římsami břehových pilířů a křídel
 - Spáry a plochy A, B (viz foto na str.3)
 - Vznik rozsáhlých ploch výkvětů má pravděpodobnou souvislost s chybějícím stavebním detailem na římsě – okapním nose. Dochází zřejmě k vzlínání srážkové vody z římsy na plochu břehového pilíře a křídla, kde následně dojde k jejímu odparu a vzniku výkvětů na povrchu BK.

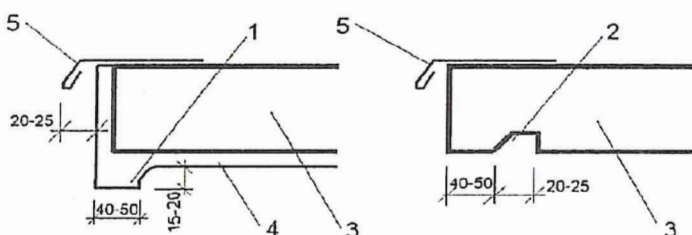
- Samozřejmě nelze vyloučit ani pronikání srážkové vody z terénu do spáry pod římsou z rubové strany konstrukce. Dle původní výkresové dokumentace má být římsa užší (š=1600 mm) než konstrukce břehového pilíře (š=2000 mm), může tedy docházet k zatékání do tohoto detailu.

- Způsob sanace:
 - Uzavření vodorovné spáry mezi římsou a BK zdí natavením asfaltového pásu nebo provedením HI stěrky na rubové straně konstrukce.
 - V rámci reprofilace BK vytvořit detail okapního nosu na spodní ploše římsy – vyřezáním drážky vhodného tvaru a rozměrů, případně vymodelovat vhodný tvar z reprofilační malty.
