# Stavební úpravy části Kármier-Mala 9342722

| <b>PROTOKOL O STATICKÝCH ZATĚŽOVACÍCH ZKOUŠKÁCH</b> | | číslo:<br><b>020-22STA</b> |
| <b>STAVBA:</b> Stavební úpravy cesty Křimice - Malesice<br><b>ZKOUŠENÁ KONSTRUKCE:</b> Zemní pláš | | <b>OBJEKT:</b> |

VĚC: VYJÁDRĚNÍ AD KE ZMĚNOVÉMU LISTU Č.1

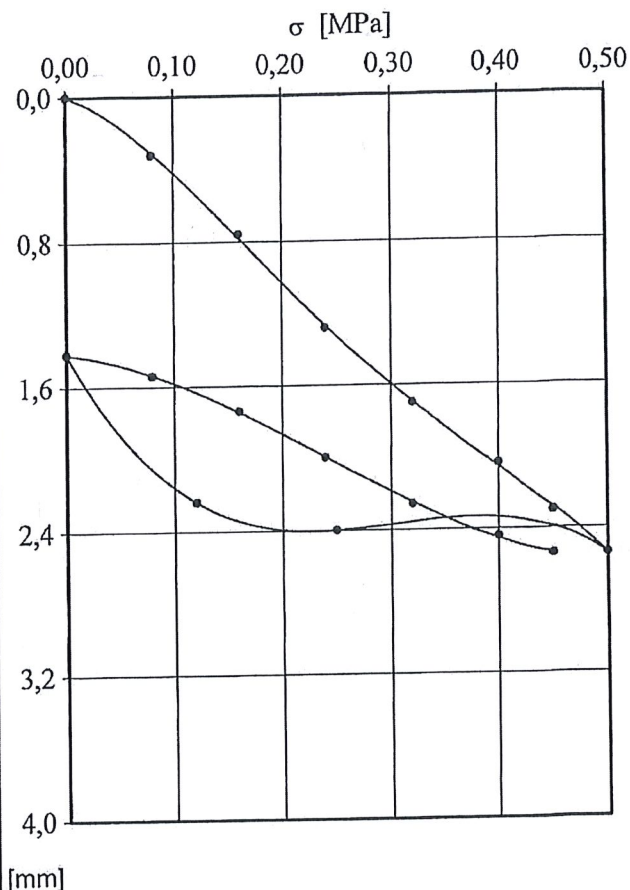
číslo zkoušky:  
034-22S

| zatěžovací větev | 1. | 2. |
|---|---|---|
| $E_{\text{def}}$ [MPa] | 41,2 | 85,2 |
| $E_{\text{def},2}/E_{\text{def},1}$ [1] | 2,07 | |
