ZMĚNOVÉ HLÁŠENÍ		ZH č.: 17-27
Identifikace: REKONSTRUKCE A ZMĚNA DISPOZIC UBYTOVNY V LOVOSICÍCH		
CUSTOMER /OBJEDNATEL: Město Lovosice Školní 407/2 410 30 Lovosice	CONTRACTOR/ ZHOTOVITEL: GKR STAVBY s.r.o. Kratochvílova 2659 413 01 Roudnice nad Labem	
Popis změny: ZL 17 – prostupy VZT střechou ZS OK Z/40 <ul style="list-style-type: none">- jedná se o změnu jednotkové ceny, RDS v zámečnických konstrukcích i detail 6-35 připouští možnou úpravu navrženého řešení po zjištění skutečné skladby střechy nad ledovou plochou, řešení navržené od zhotovitele zajišťuje stabilitu potrubí i dobré dotěsnění prostupu- TDS považuje za potřebné to provést ZL 18 – změna terasy <ul style="list-style-type: none">- změna vyjadřuje diskutované a schválené rozšíření terasy a změnu jejího tvaru, AD vypracoval variantu se 3 sloupy, aby se využil nakoupený materiál OK na původní projekt, který však nebylo možné realizovat s ohledem na jiný stav stávajících konstrukcí (monolitický trám)- dále se řeší upřesnění podlahy na terase, zábradlí a podhledu- do této míry bez připomínek- pol. 16, 17 a 18 řeší schodiště v 5. NP a do změny terasy patrně nepatří ZL 19 – požární roleta <ul style="list-style-type: none">- by

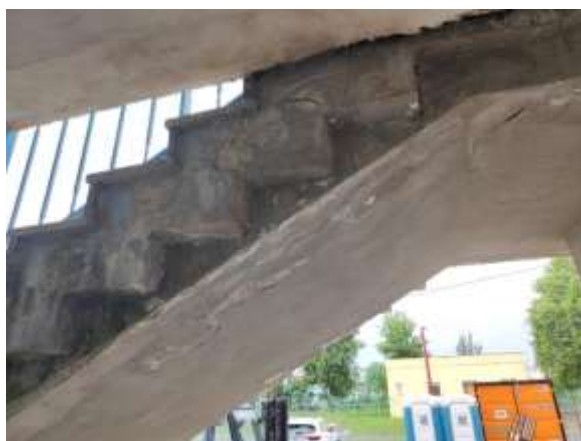
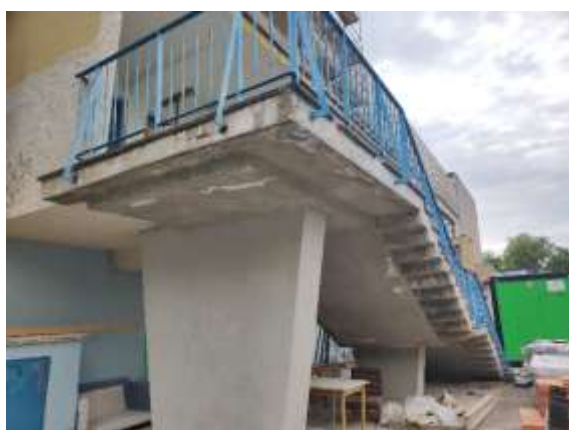
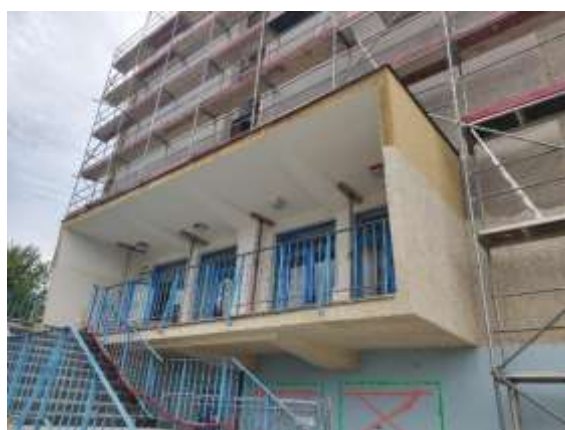
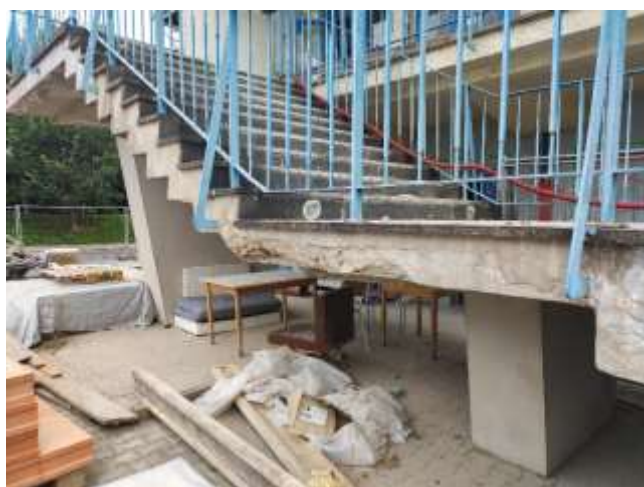
<h2>ZMĚNOVÉ HLÁŠENÍ</h2>	ZH č. : 24
--------------------------	------------

ZL 24 – sanace konstrukce vnějšího ŽLB schodiště

- realizační projekt vycházel ze stavu schodiště při zadání projekčních prací
- odložením realizace stavby se stav konstrukce zhoršil a navržené opravy omítek z 30% jsou nedostatečné
- zhotovitel navrhl technologický postup sanace a ocenil ho tímto ZL
- TDS považuje za potřebné to provést

ZL 24 – viz foto, jedná se o dílčí sanaci která neřešila stupně a podstupně.

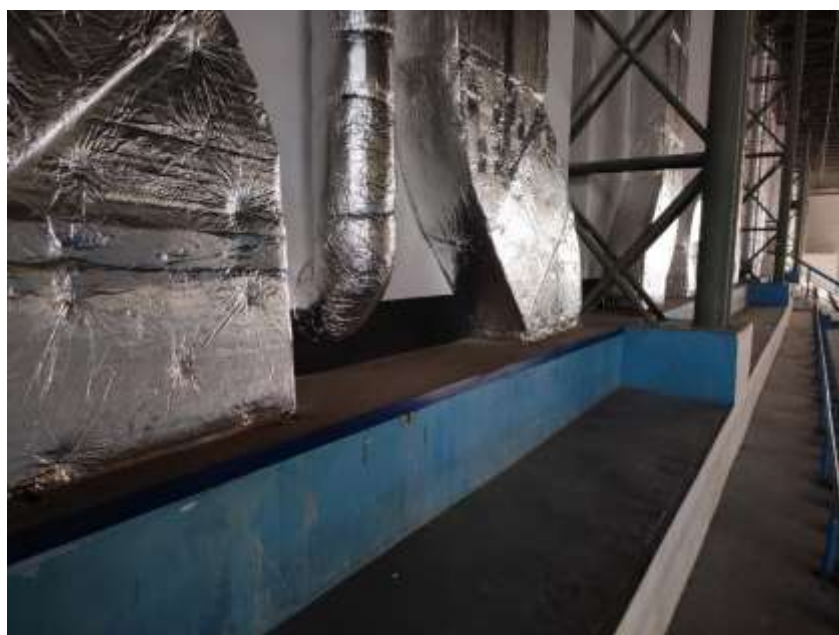
ZMĚNOVÉ HLÁŠENÍ	ZH č. : 25
------------------------	------------

ZL 25 – úprava schodišťových stupňů hledišť pro zakrytí VZT rozvodů

- projektové řešení instalace krytů v dolní úrovni potrubí VZT předpokládala jejich kotvení na rovné schodišťové stupně
- po zjištění skutečného stavu se ukázalo, že bez potřebné vyrovnávky je zajištění stabilního kotvení nereálné
- TDS připouští, že tyto změny nemohl postihnout realizační projekt a nemohly se zahrnout do soupisu prací

ZL 25 – viz foto
