Specifikace předmětu plnění

Název veřejné zakázky: „Restaurování 8 oken v 1. PP budovy MD do ulice Lodní mlýny“

V. třída – nízká dvoukřídlá špaletová okna v prvním podzemním podlaží

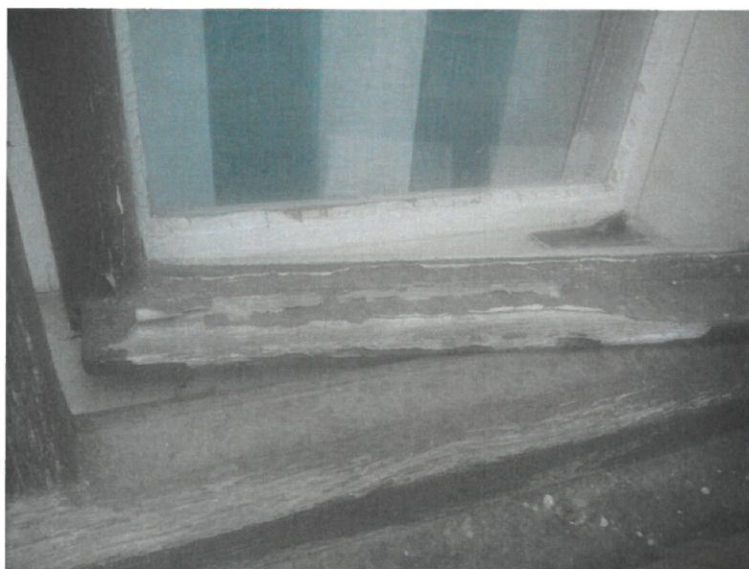
Obdobně jsou i veškerá **vnější křídla oken** dubová. Z vnitřní strany vnějších oken je rám jednotlivých křídel ozdoben drobnou profilací. Jednotlivá křídla jsou v polovině dělena příčkami. Vnější rám a křídla jsou přetřena hnědou barvou. Pod hnědou krycí barvou se nachází zbytky původních povrchových úprav. Celá okna byla v minulosti jen přetřena. Ve spodních částech oken se barva odlupuje a to jak na rámu tak zejména na okapnicích (obrázek 1).

Obrázek 1: Odlupující se barva na spodních okapnicích

Odhalená místa jsou dlouhodobě vystavena povětrnostním vlivům a tak tato místa jsou začernalá. Chybějící původní lak a následné dlouhodobé působení povětrnostních vlivů byly příčinou rozpraskání resp. zvětrání dubové dřevní hmoty. Dubové dřevo oken rovněž vykazuje značné poškození začernáním a bude na výsledné opravě patrné, zejména ve spodních částech křídel a rámu.

Z vnější strany ráků a oken bude odstraněn krycí hnědý nátěr včetně zbytků původních povrchových laků odstraňovačem starých nátěrů (P 8214) a jemným oškrábáním cidlinou. Pokud se ukáže, že tento postup je nedostatečný, lze použít šetrné „opálení“ horkovzdušnou pistolí. K dočištění zbytků laku a nečistot z pórů dubového dřeva bude použita kovová vata a jemné kartáčky. Po očištění laku bude povrch přebroušen smirkovým papírem zrnitosti 100 až 120.

Je také potřeba počítat s výměnou okapnic, případně s odfrézováním nejvíce poškozených spodních částí ráků resp. křídel oken a nahradit je novým dřevem stejného druhu.

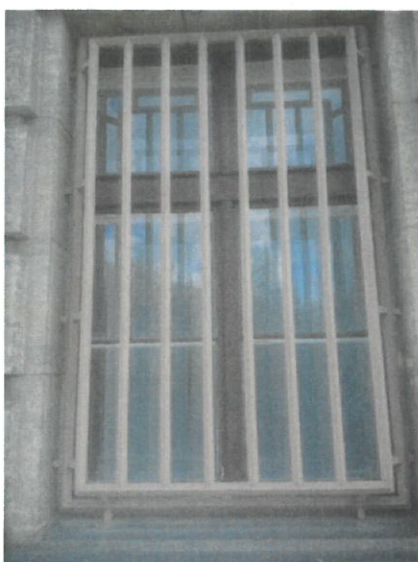
Okenní křídla a rámy jsou schované za mřížemi, které jsou pevnou částí fasády (obrázek 2).

Obrázek 2: Okno za mříží

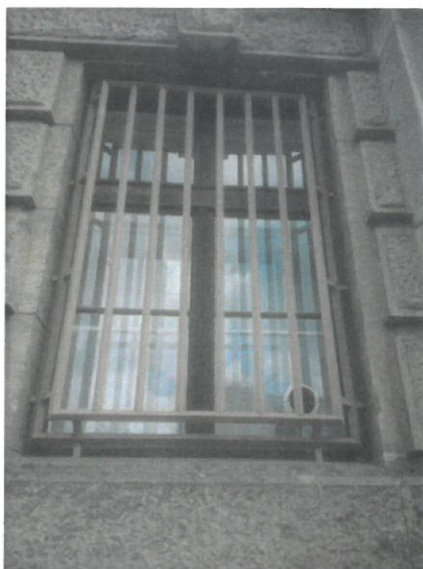
Na dvou oknech jsou ve skleněných výplních vyřezané otvory pro přenosné klimatizace. Tyto skleněné výplně je potřeba nahradit plným sklem (obrázek 3).

Obrázek 3: Okno s otvorem pro klimatizaci

Veškerá prasklá skla budou vyměněna. Skla s otvory pro klimatizaci budou taktéž vyměněna, nebude tedy zachován otvor pro mobilní klimatizaci. Popraskaný a odpadávající sklenářský tmel bude šetrně odstraněn a nahrazen novým.

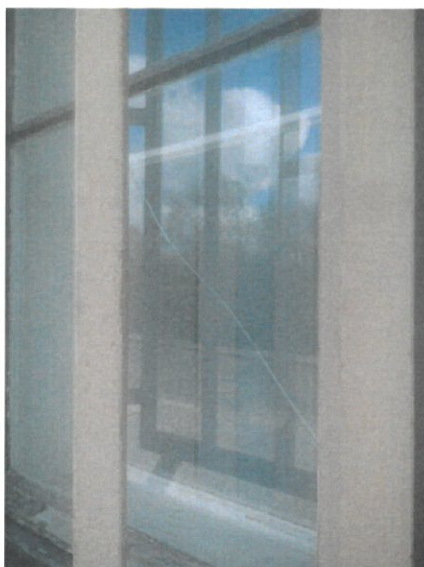
Některá skla jsou popraskaná (obrázek 4). Sklenářský tmel je popraskaný a v řadě případů vydrolený.

Obrázek 4: Popraskané sklo

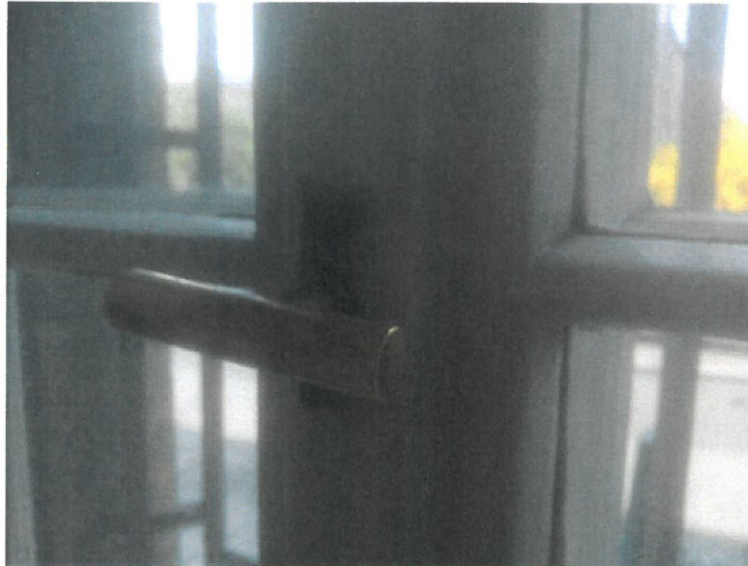
Kličky oken ze žluté mosazi mají tvar válečku, který je připevněn na stejném válečku, který je připevněn k obdélníkovému štítku. Kličky jsou zoxidované, zejména u vnějších křídel napadeny korozí (obrázek 4).

Obrázek 5: Kličky oken

Jednotlivé **kličky oken** budou ponořeny do roztoku 24 – 25 % čpavkové vody. Ve čpavkové vodě se uvolní veškeré nečistoty. Po vyjmutí ze čpavkové lázně budou jednotlivé kličky vysušeny a překartáčovány na leštičce. V případě leštěné povrchové úpravy budou jednotlivé kličky a kličky zafixovány (nalakovány) bezbarvým lakem např. zaponovým lakem (bezbarvý nitrát-celulózový lak s nízkým leskem, rozpustný v lihu a ethylacetátu).
