Krycí list ZBV

II/611 x II/329 Poděbrady - Přední Lhota, IROP: CZ.06.1.42/0.0/0.0/19_114/0012896

Vozovky a chodníky, Dešťová kanalizace

Dílčí změna č. 2: Nevhodné podloží

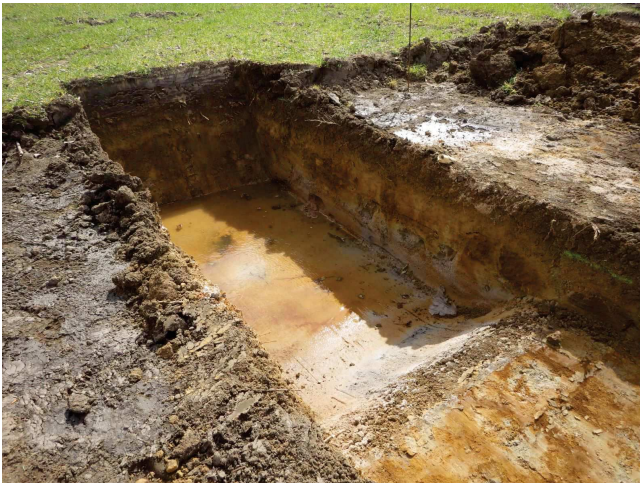
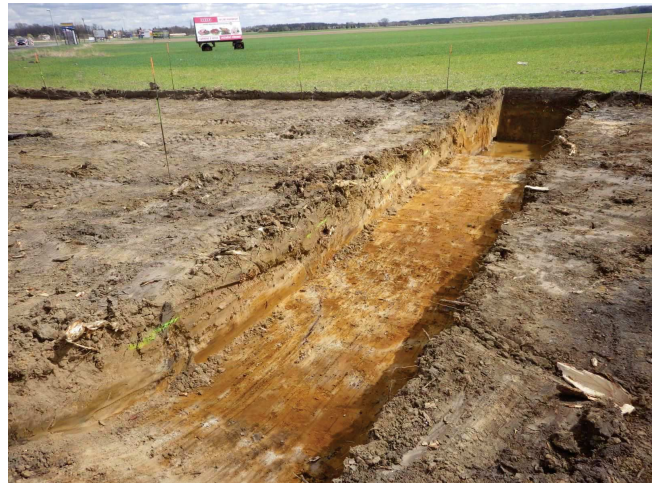
Dne 14.4.2022 byla provedena vizuální prohlídka podloží násypu v průběhu skrývek.
V částech stavby se vyskytuje hladina podzemní vody viz foto.

Pokud jsou zeminy upravovány vápnem, popílkem případně hydraulickým silničním pojivem, může vlivem vztlínání podzemní vody ze zvodnělých vrstev dojít k degradaci upravených zemín, jejich rozpadu a snížení jejich únosnosti, případně k objemovým změnám.
