### „Most ev.č. 197-001 a 197-002 v obci Srby“

# **Most 197-001**

## **HLAVNÍ PROHLÍDKA**

**Objekt: Most ev.č. 197-001 (Most přes inundaci v Srbech)**

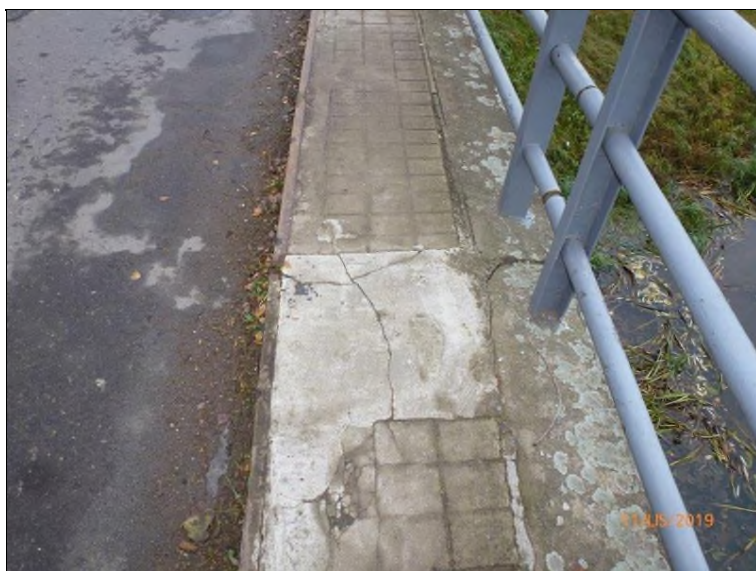
Poruchy krytu chodníku nad středním pilířem.

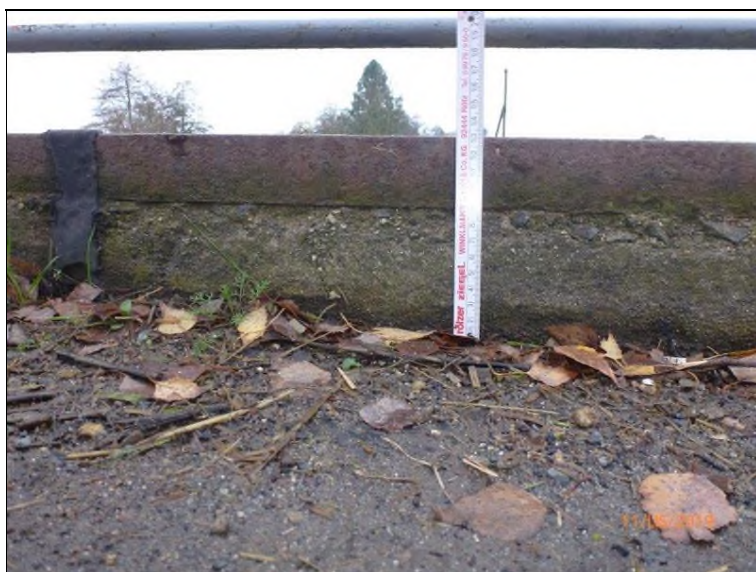
Výška odrazného obrubníku vpravo (130 mm).

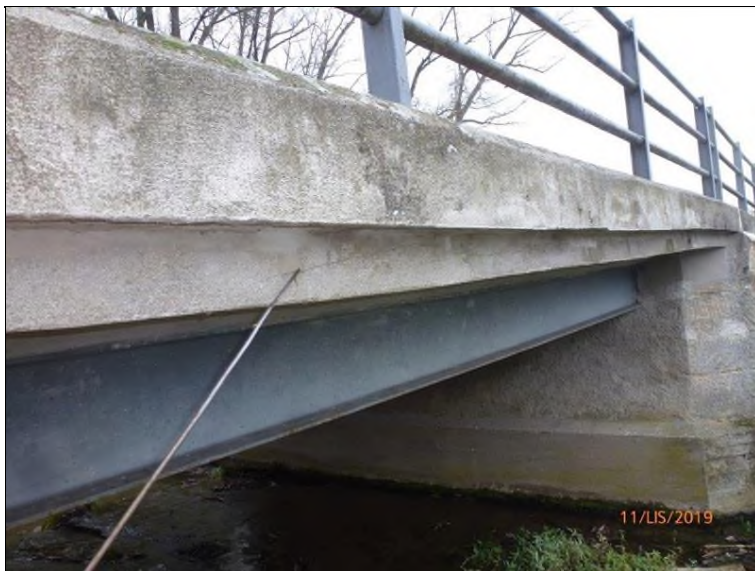
[2.1] 2.1 Nosná konstrukce V místě uložení na podpory dochází ke korozi nosníků s oslabením okolo 10 procent průřezové plochy. Na spodním líci desky mostovky jsou ojediněle patrné korodující pruty betonářské výztuže, zejména v oblastech nedostatečné tloušťky krycí vrstvy. Na sanovaných bocích konzol se objevují podélné trhliny od pokračující koroze výztuže.

Podélná trhlinka na sanovaném pravém boku konzoly NK od korozních zplodin výztuže - 1. pole.

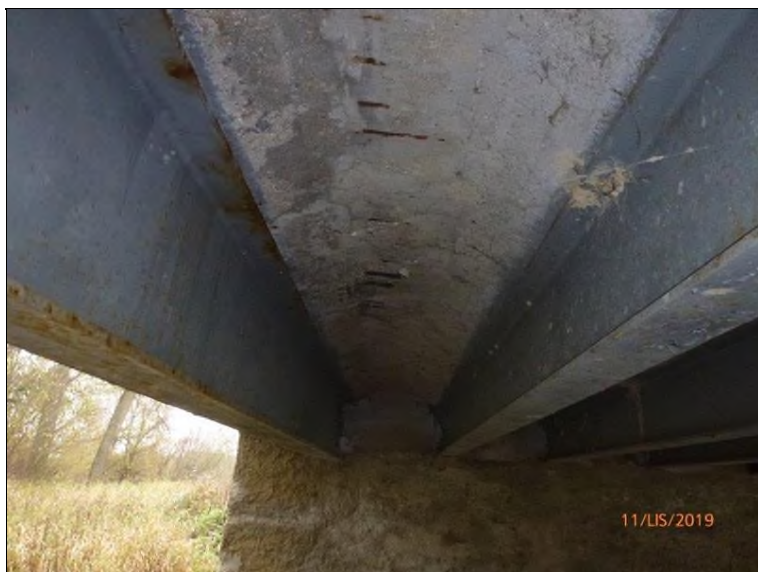
Obnažená korodující výztuž desky mostovky (1. pole - levý okraj).

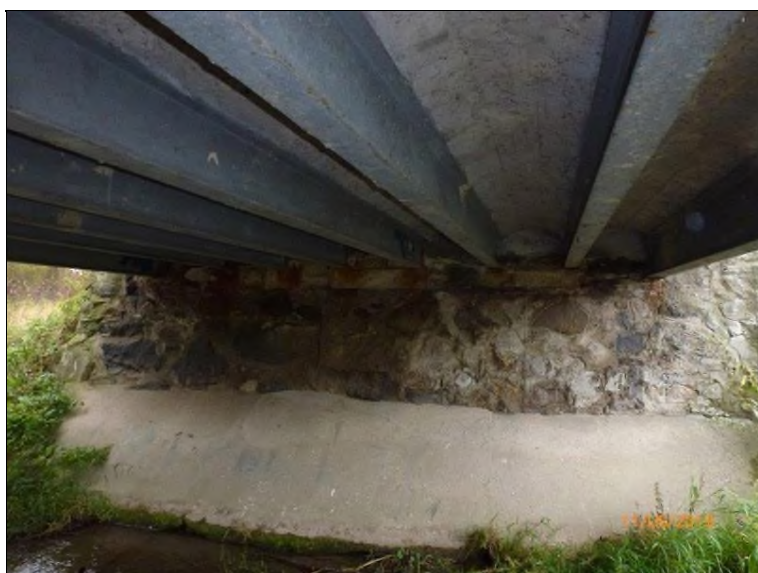
Stavební stav i použitelnost beze změny. Stavební stav jest ovlivněn zejména korozí nosníků v místě uložení na podpěry.

Podhled NK ve 2. poli a pohled na líc OP3, na líci opěry jsou patrné v místech uložení nosníků stopy koroze.

[2] 2.1 Nosná konstrukce Obnovit PKO nosníků v místech koroze po předchozím odstranění rzi až na zdravý kov.

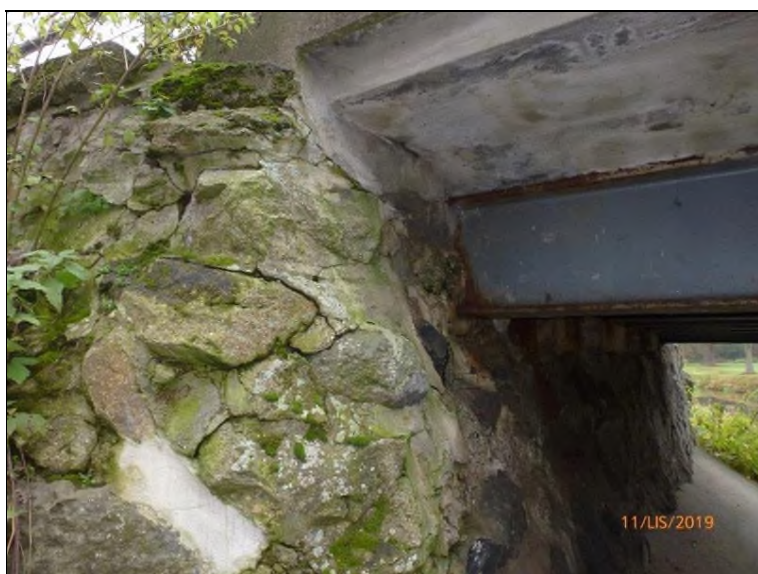
Křídlo u opěry 3 vlevo - poruchy spárování zdiva.

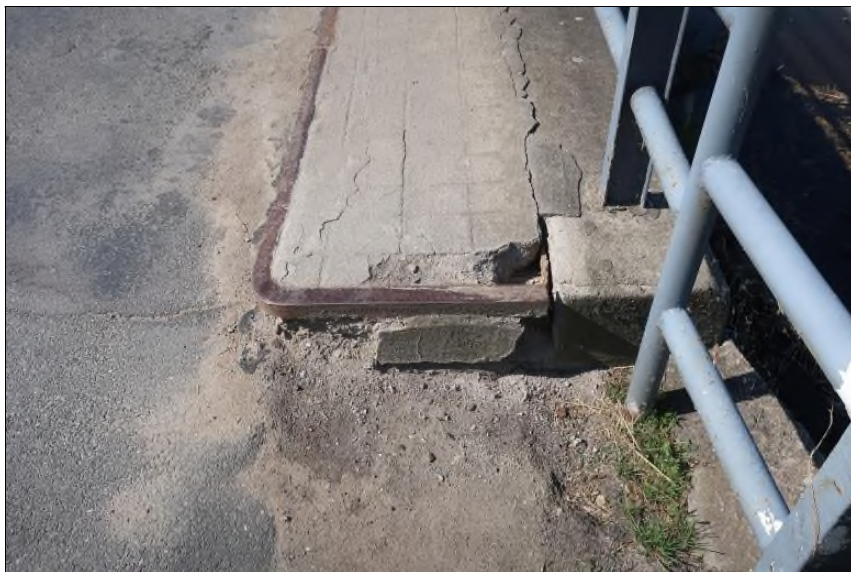
- [3.1] 3.1 Vozovka Kryt vozovky je nerovný hojně opravovaný.
- [3.2] 3.2 Chodníky Beton chodníků (říms) hloubkově degraduje. V oblastech styků hrozí vytržení ocelových obrub z profilu chodníku.

rozpad betonového krytu pravého chodníku nad O1

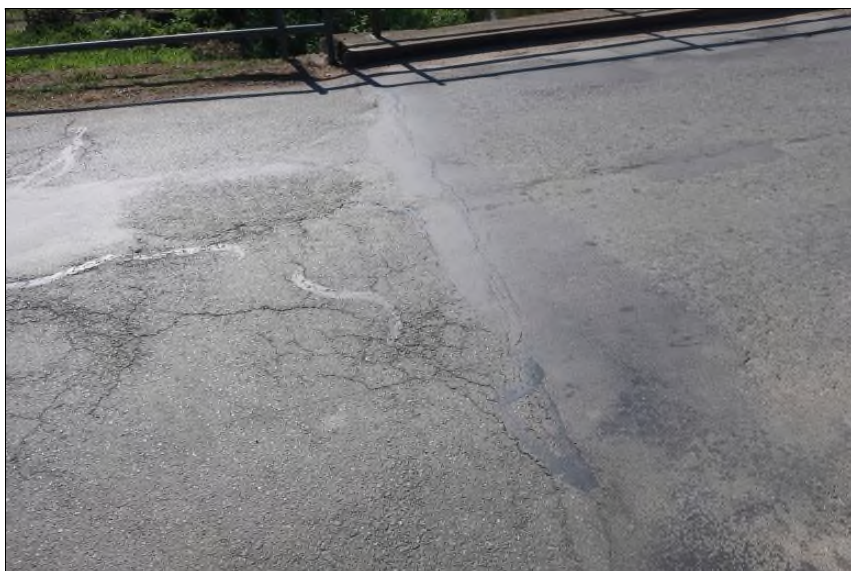
poruchy krytu vozovky na předmostí před O1

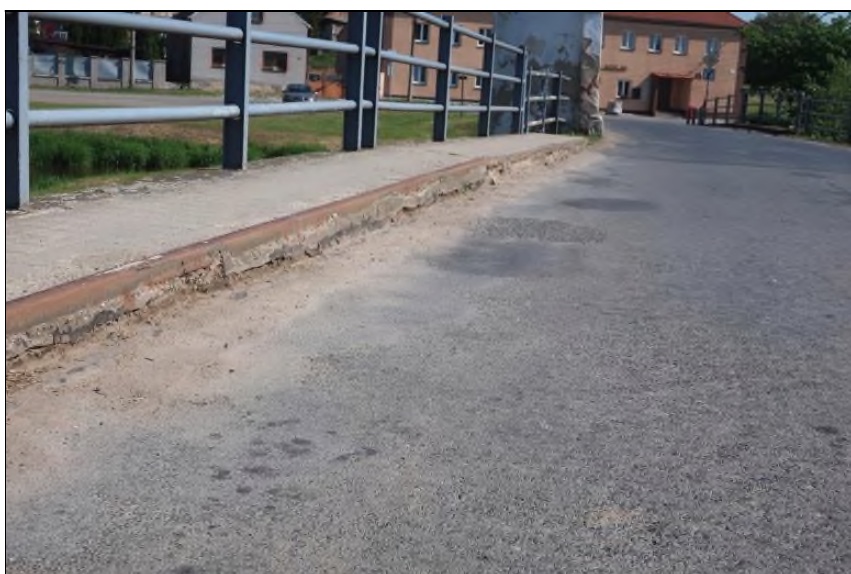
degradace betonu na vnitřním boku  
obruby pod ocelovým úhelníkem

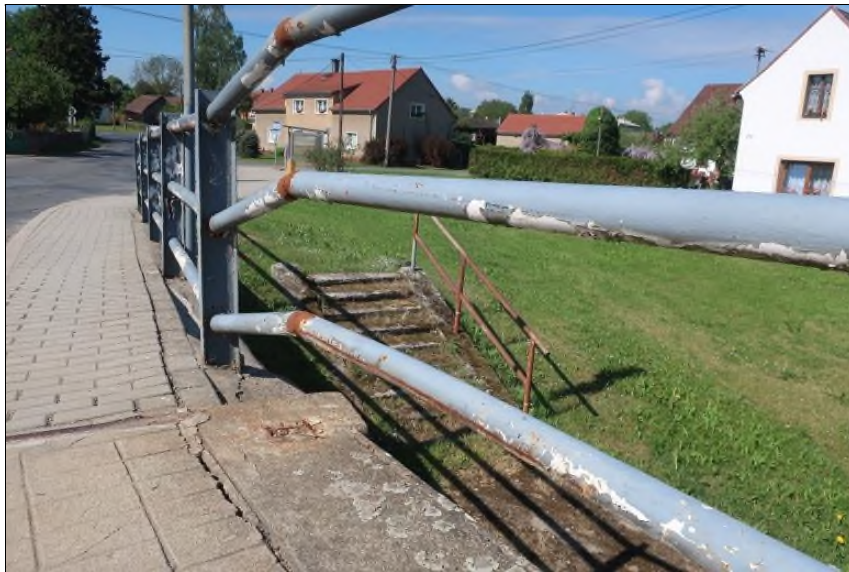
korozí madel zábradlí

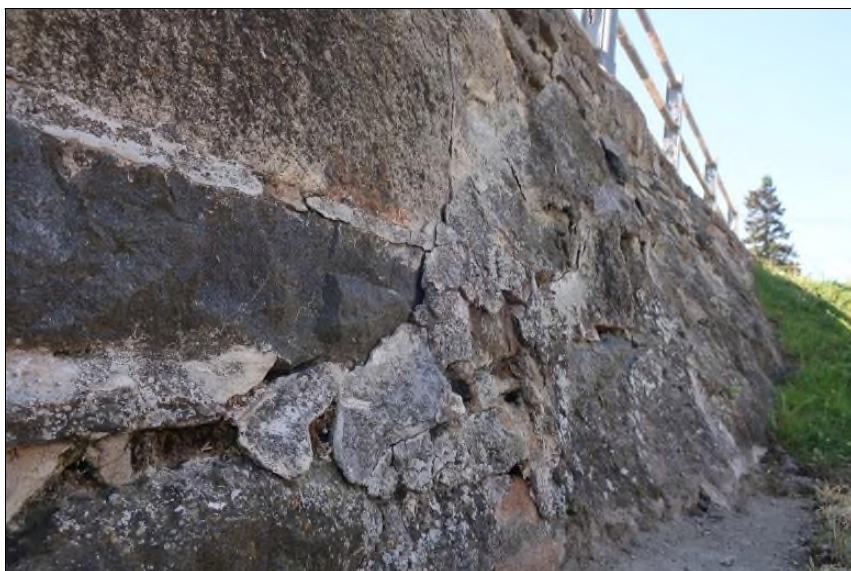
detail poruch spárování zdiva na líci pravého křídla O4

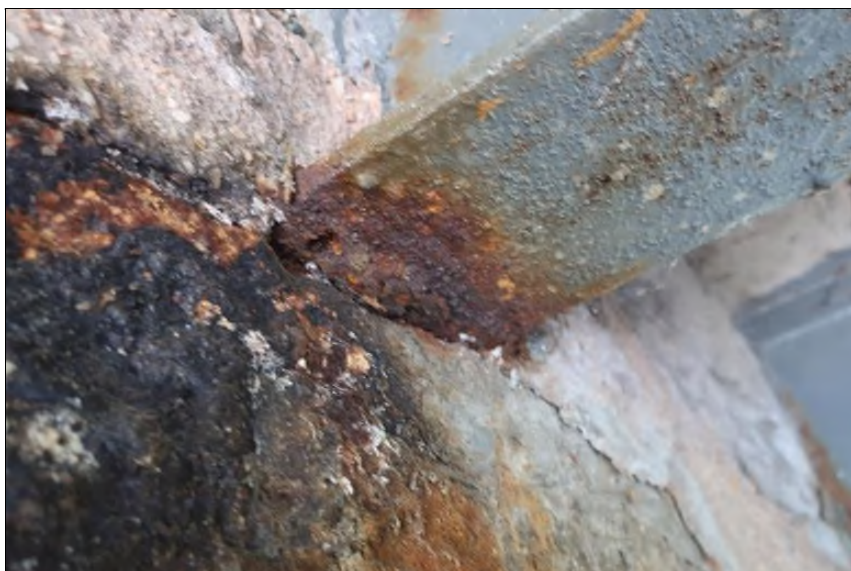
DTTO - koroze nosníku v místě  
vetknutí do zdiva opěry

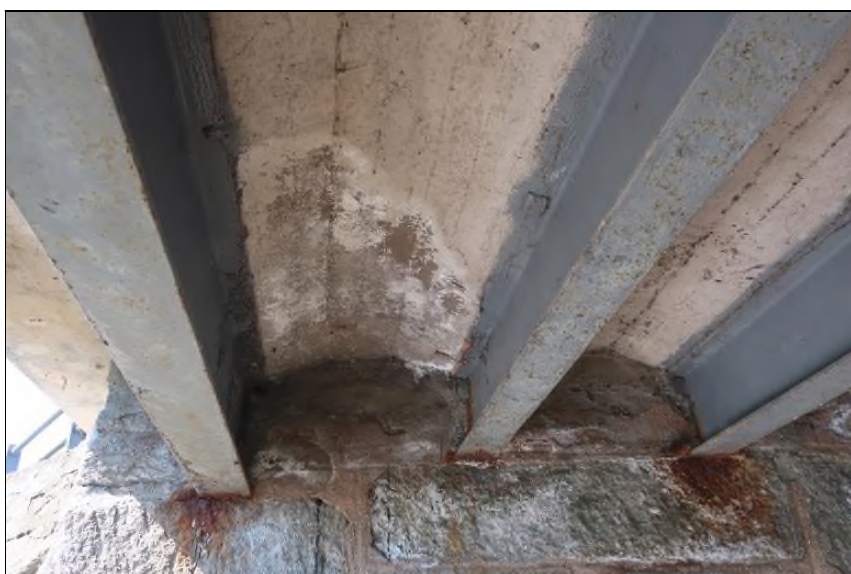
3. pole - stopy po průsaku s výkvětem  
na spodním líci mostovky mezi  
nosníky

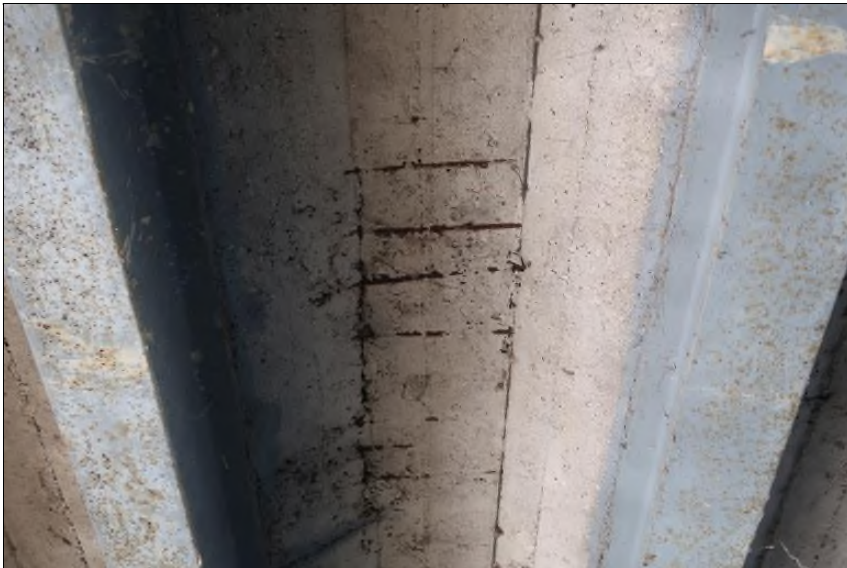
koroze výztuže desky mostovky v oblasti "nulové" tloušťky krycí vrstvy

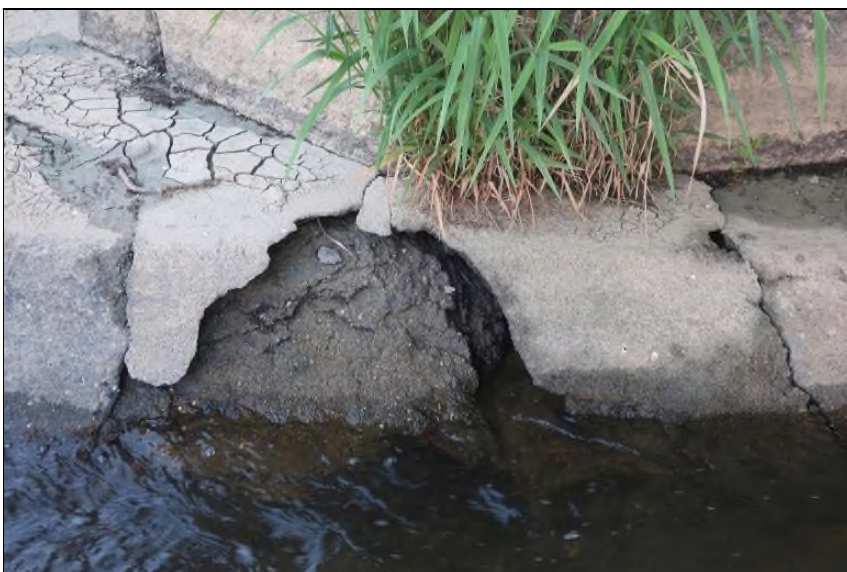
- [1.1] 1.2 Mostní podpěry křídla a čelní zdi V úrovni kolísání hladiny Radbuzy dochází k poruchám betonového prahu chránícího zdivo dřívků podpěr.  
U opěry 1 je v pravé části patrný průsak Radbuzy zdivem dřívku opěry.  
Na líci dřívků všech podpěr jsou patrné stopy po průsacích s výkvěty. Zdivo podpěr degraduje, lokálně jsou patrné poruchy spárování.  
Zejména na líci zdiva pravých křídel obou opěr jsou patrné výrazné poruchy spárování.

podemleté zpevnění zdiva dříku P2 v úrovni kolísání běžné hladiny Radbuzy

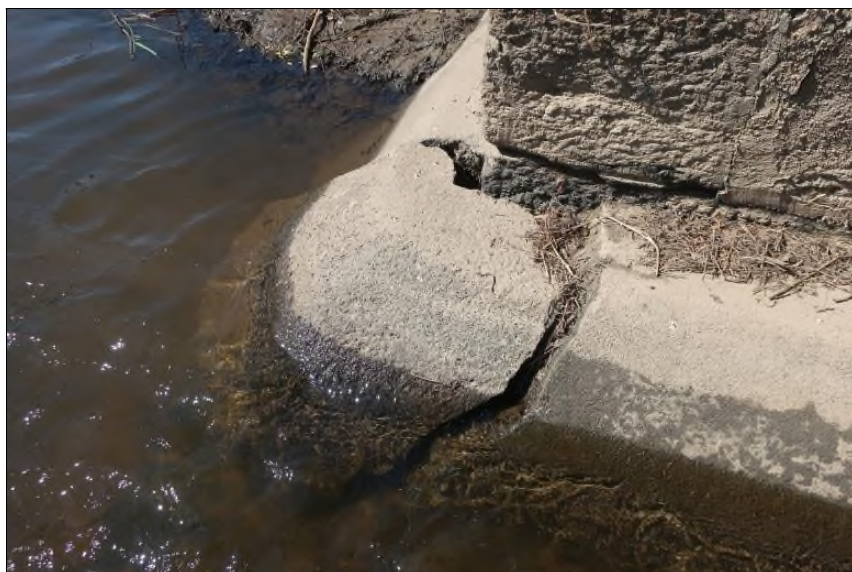
poškozené zpevnění zdiva dřívku P3 v úrovni kolísání běžné hladiny Radbuzy

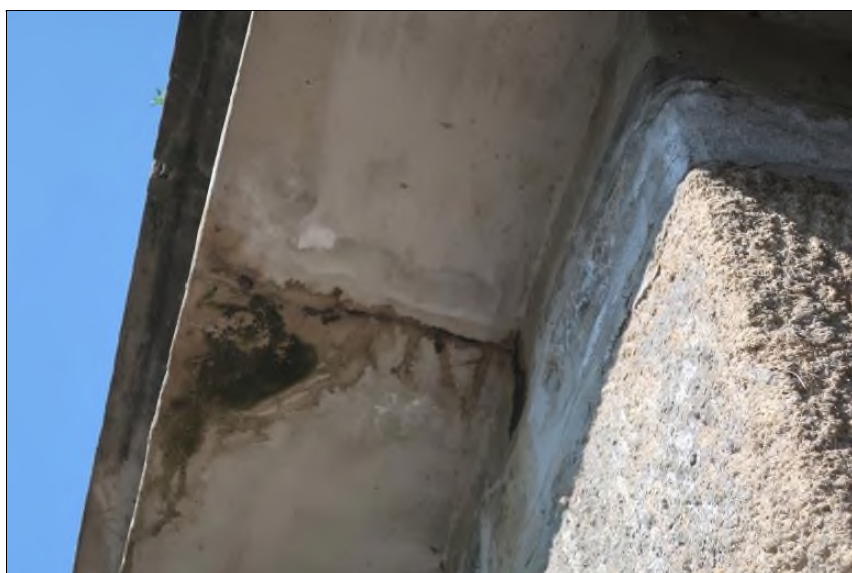
stopy po průsaku příčnou sparou v levé konzole nad P3

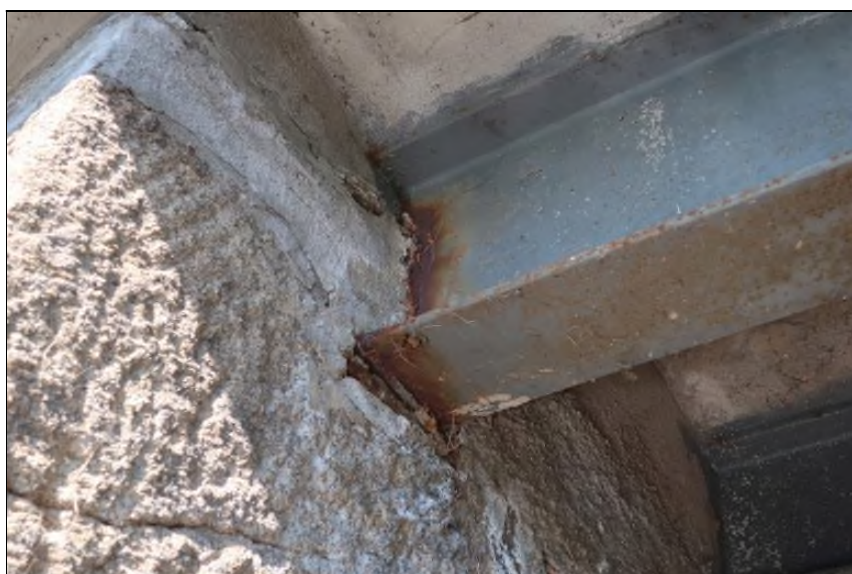
- [2.1] 2.1 Nosná konstrukce Ve všech polích dochází ke korozi nosníků v místě vetknutí do podpěr.  
Nevýraznější korozní oslabení průřezové plochy nosníků je však patrné v 1. poli v oblasti průsaků mostovkou.  
V oblasti průsaků či v oblasti "nulové" tloušťky krycí vrstvy dochází k intenzivní korozi obnažené betonářské výztuže desky mostovky. Nejvýznamnější oslabení výztuže je patrné opět v oblastech průsaků mostovkou v 1. poli.  
Beton desky degraduje, v oblastech průsaků hloubkově.  
Příčnými sparami v desce mostovky nad mezilehlými pilíři dochází k intenzivním průsakům s výluhy pojiva na spodní líc obou konzol.

2. pole - koroze nosníku v místě vetknutí do P3

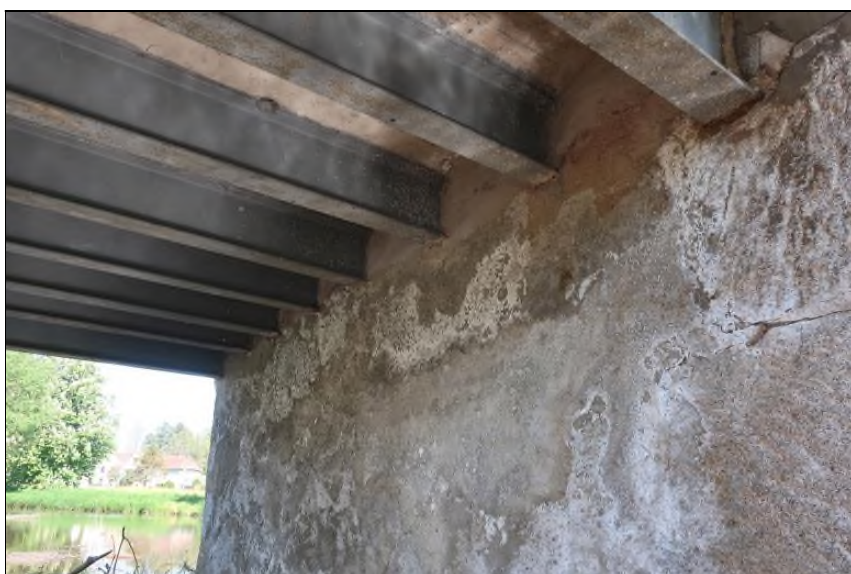
výrazné výkvěty na líci P2

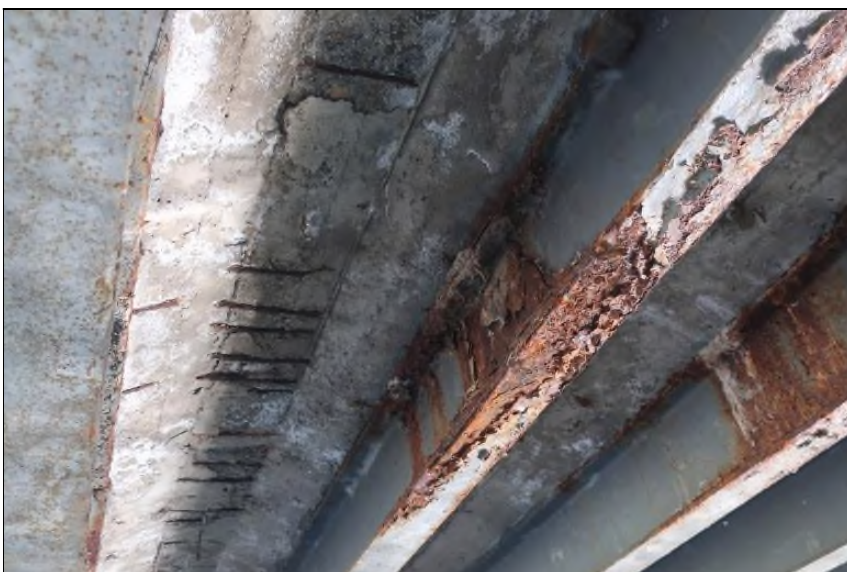
intenzivní koroze betonářské výztuže  
mostovky i nosníku v místě průsaku  
NK

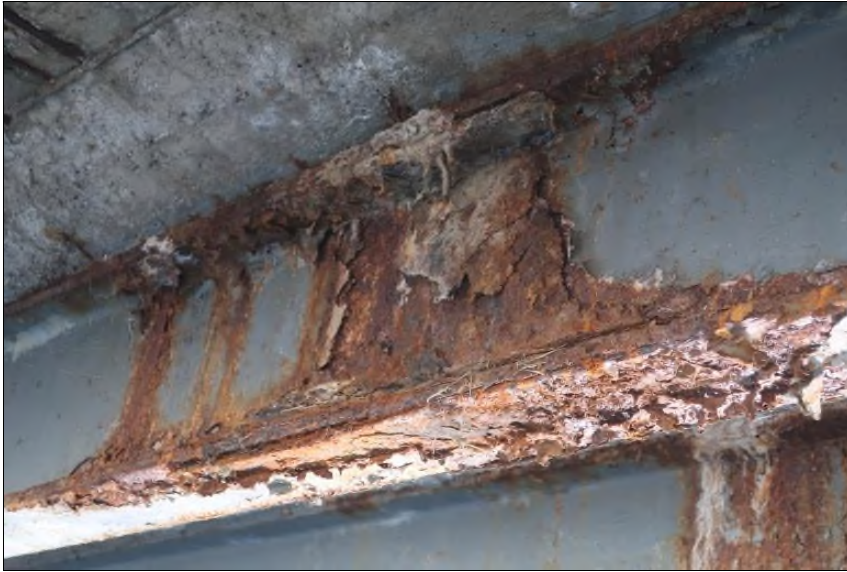
Od poslední HPM (██████████) došlo k významnému zhoršení stavebního stavu, který ovlivňuje zejména oslabení nosníků v 1. poli korozí. Použitelnost je ovlivněna zejména zoufalým stavem mostního svršku.

1. pole - detail korozí oslabeného nosníku

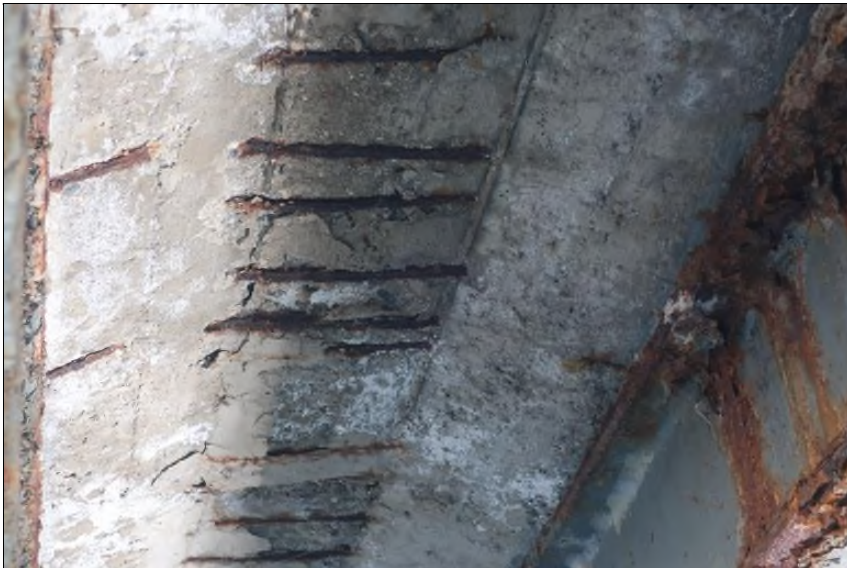
1. pole - detail korozí oslabené výztuže desky mostovky

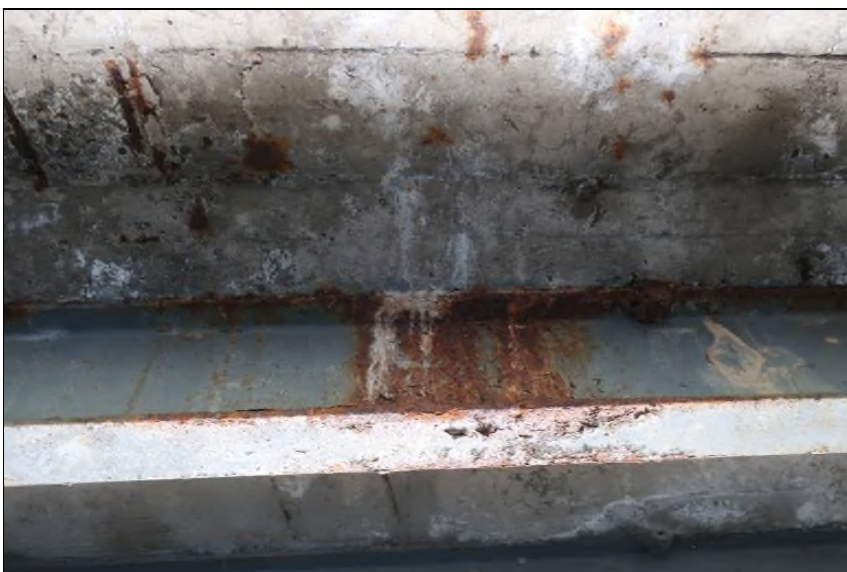
výluhy pojiva a intenzivní koroze stojiny nosníku v místě průsaku NK

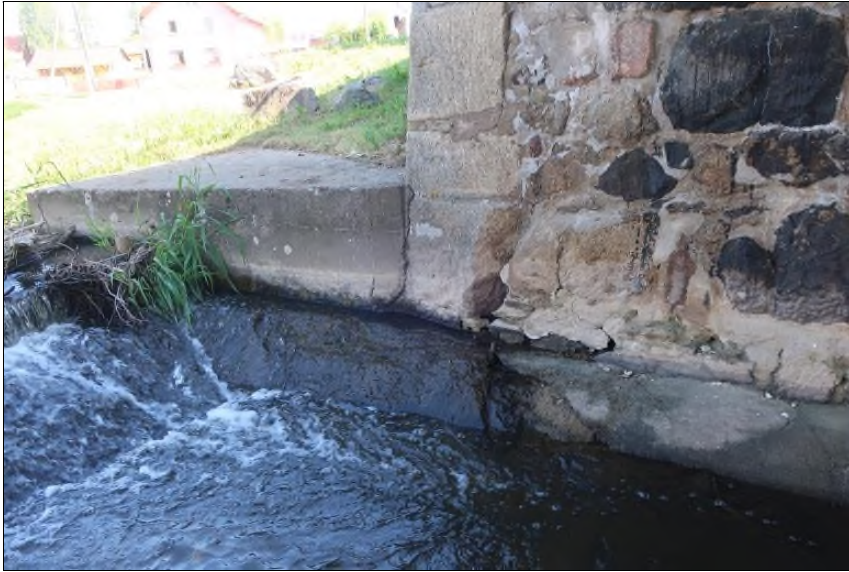
průsak zdívem dříku opěry 1

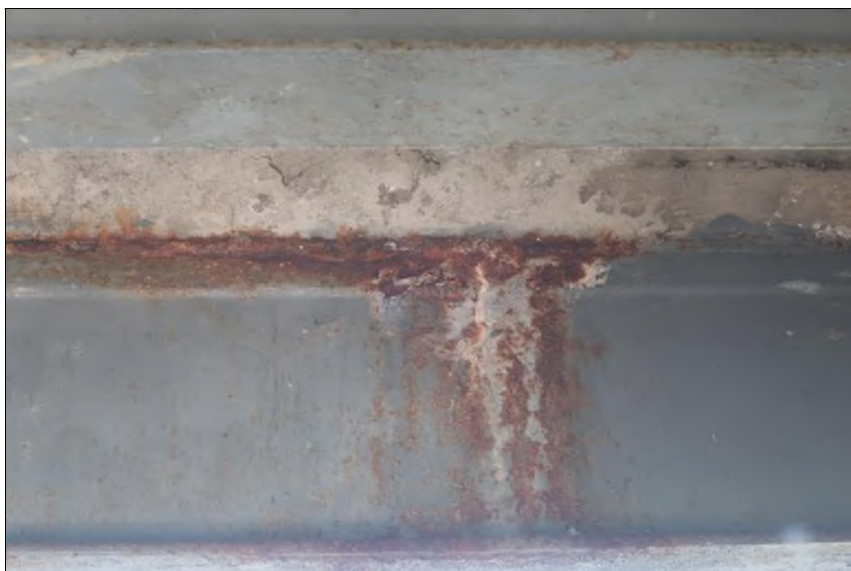
intenzivní koroze horní pásnice nosníku

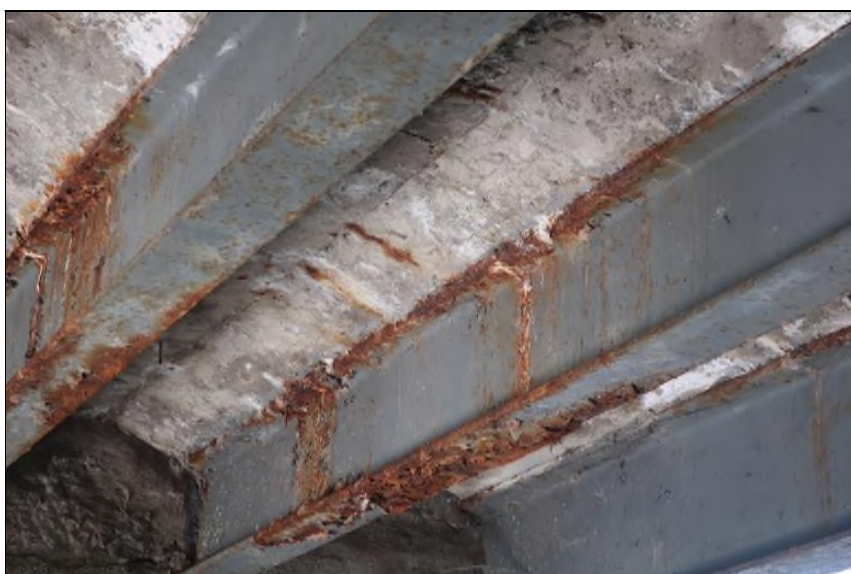
koroze nosníku v místě průsaku

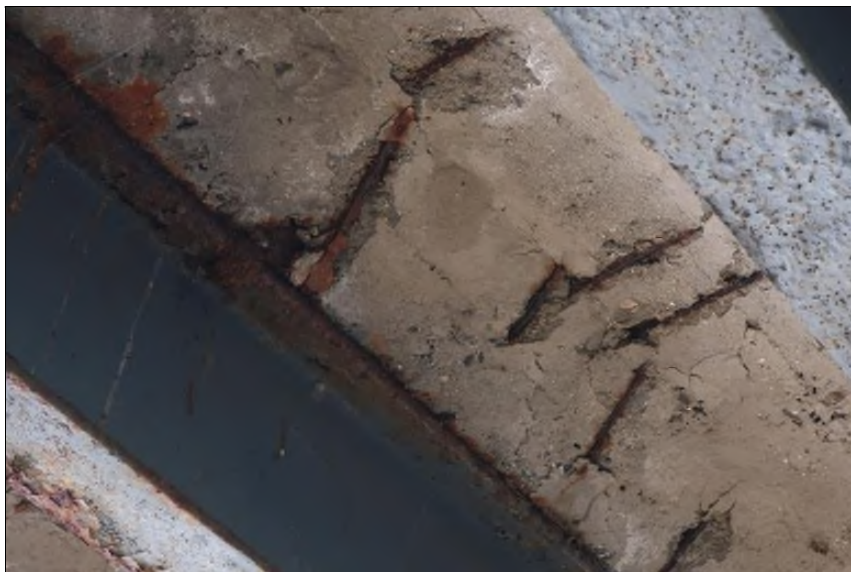
korozí oslabení betonářská výztuž  
desky mostovky

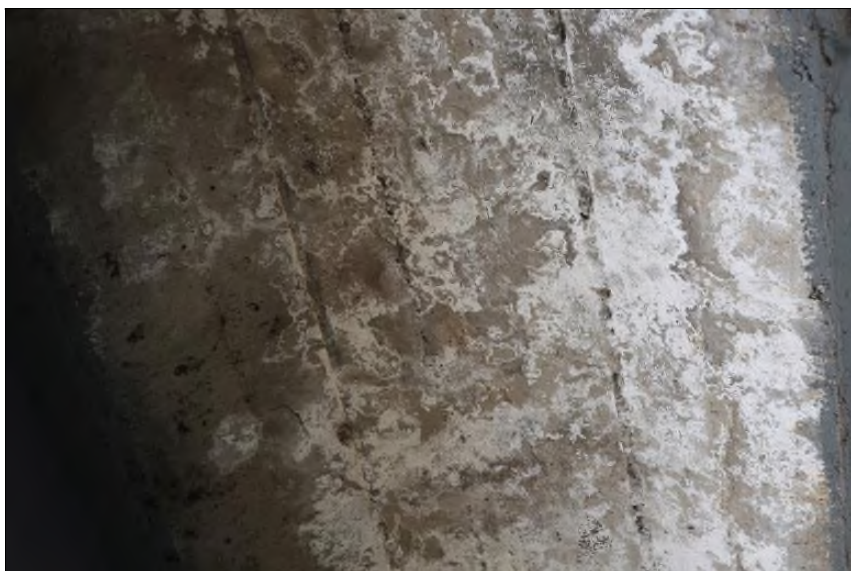
výrazné výkvěty na spodním líci  
mostovky

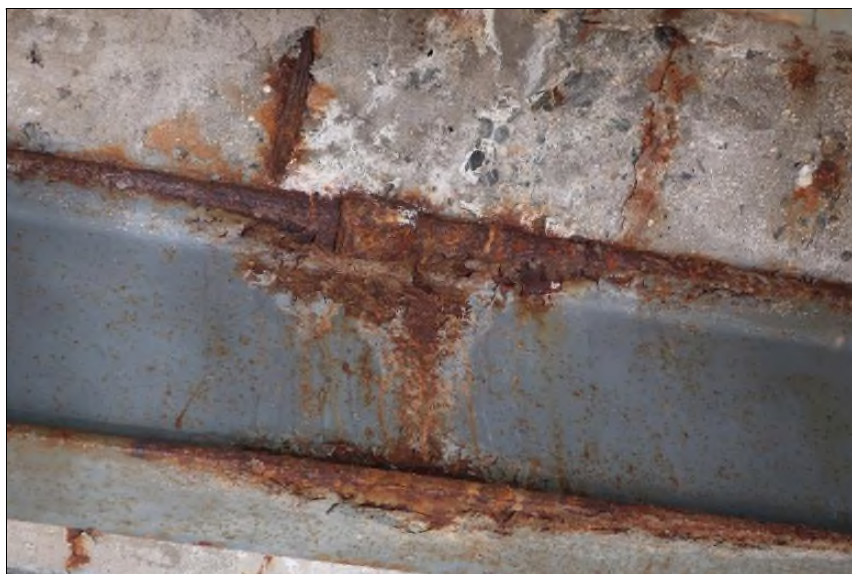
detail koroze nosníku

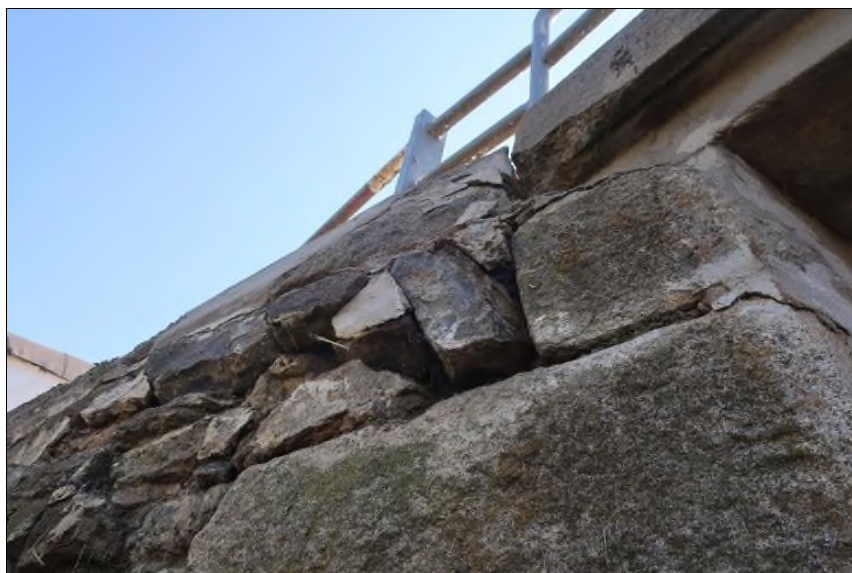
detail poruch zdiva pravého křídla O1
