Fotodokumentace

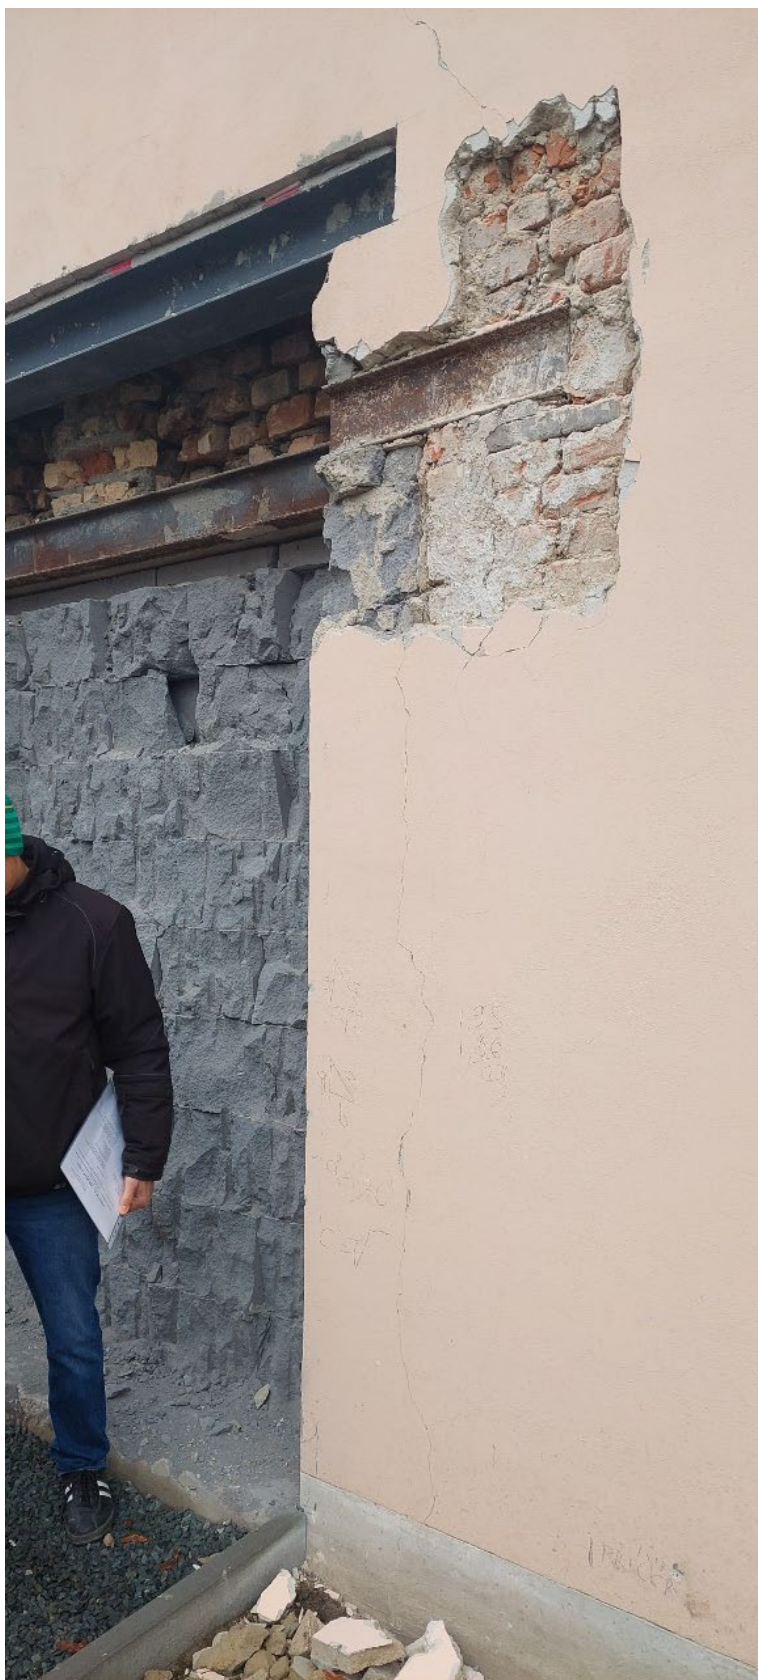
Vchod jižní strana

Sonda k zjištění stavu ostění
