Most 118-012

Most přes řeku Litavku v Rejkovicích

BĚŽNÁ PROHLÍDKA

Datum provedení prohlídky: 25.7.2022

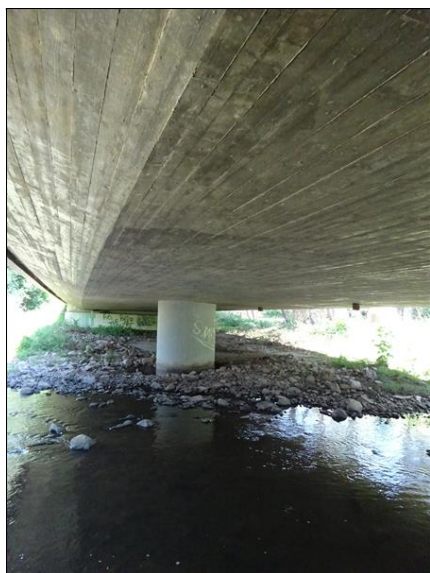
10_pilir P2.JPG

1.2 Mostní podpěry křídla a čelní zdi

Částečně odplavený zához u pilíře. Zatékání na bok opěry.

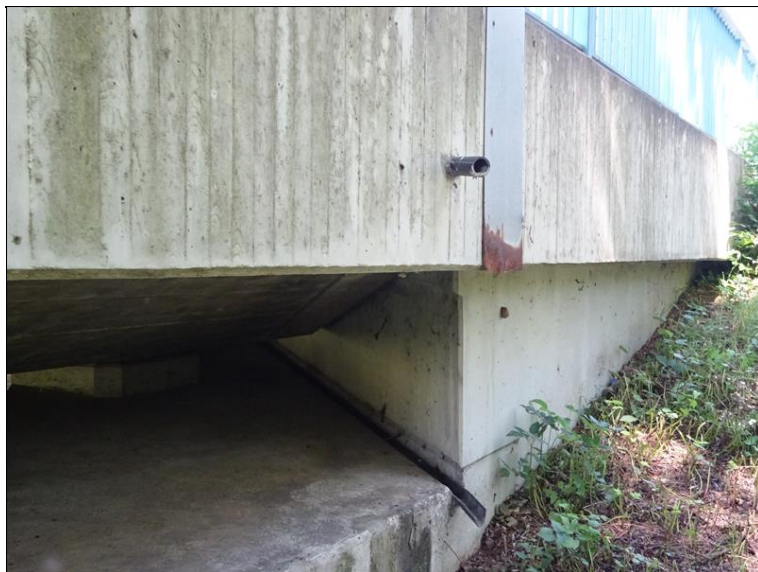
10_prave kridlo O3.JPG

2.1 Nosná konstrukce

Zatéká přes MZ na opěru i NK.

[1]	2.1	Nosná konstrukce	Výměna MZ.
[2]	2.3	Mostní závěry	Provést výměnu mostních závěrů.
[3]	3.1	Vozovka	V rámci výměny MZ vyměnit též vozovku (minimálně obrusnou vrstvou).
[4]	4.1	Svodidla/Zábradelní svodidla	Obnovit PKO svodidel.
[5]	4.6	Území pod mostem a přístup. cesty	Obnovit zpevnění pod mostem.

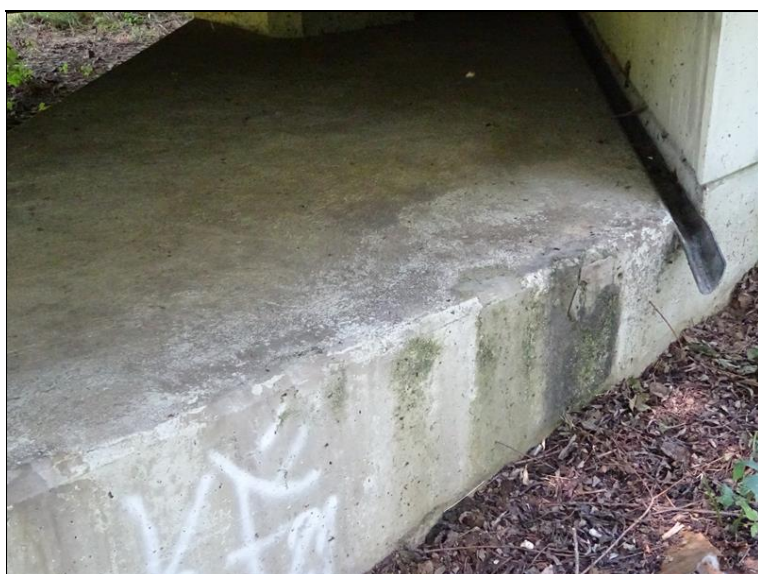
11_zatekani na UP O3.JPG

1.2 Mostní podpěry křídla a čelní zdi

Částečně odplavený zához u pilíře. Zatékání na bok opěry.

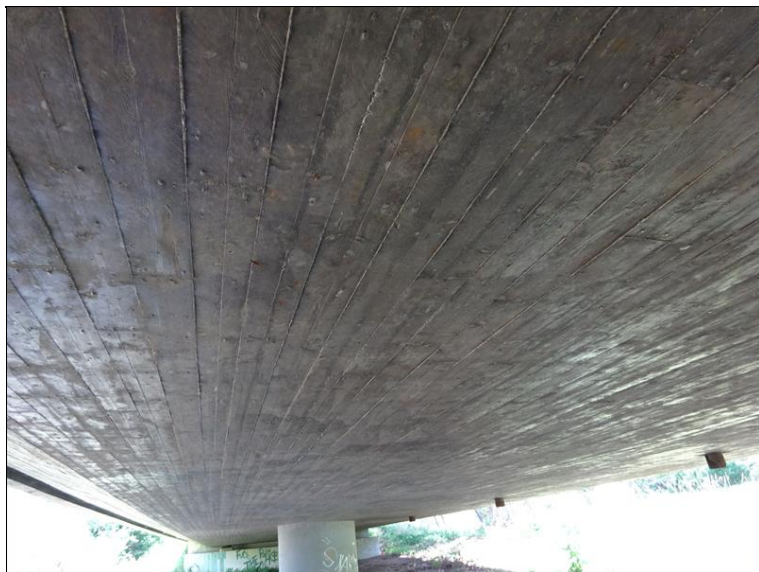
20_pohled NK.JPG

2.1 Nosná konstrukce

Zatéká přes MZ na opěru i NK.

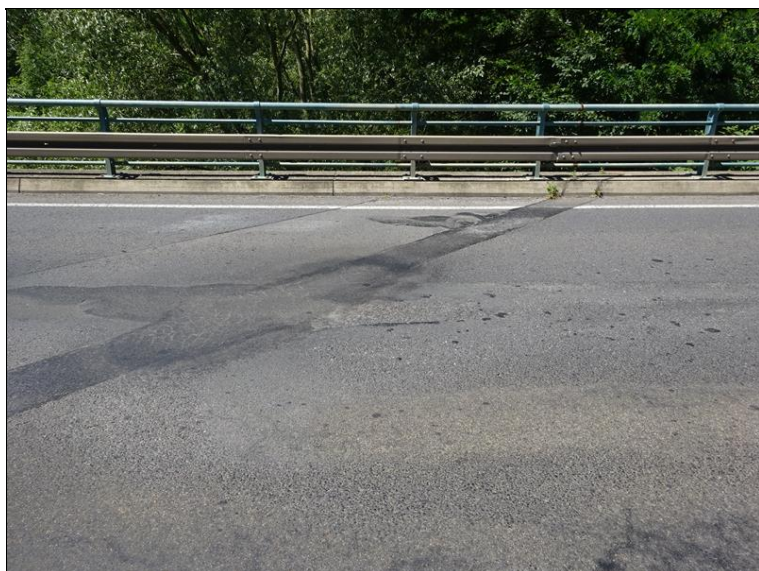
31_prosedla vozovka u MZ nad O1.JPG

3.1 Vozovka

Vozovka před O1 je prosedlá. Asfaltový kryt degraduje, nerovnosti.

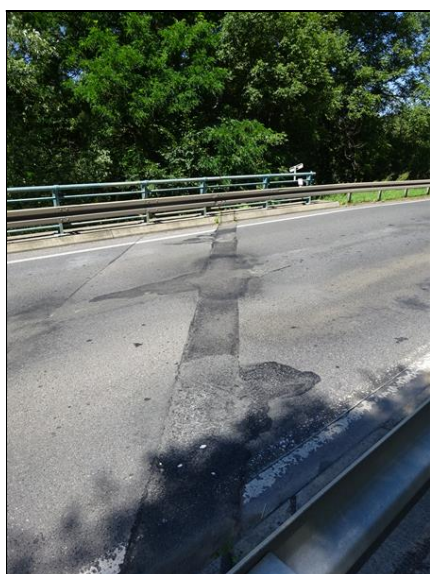
32_MZ nad O1.JPG

2.3 Mostní závěry

Elastické mostní závěry se deformují (vyjíždějí). Hmota vytlačena mimo MZ.

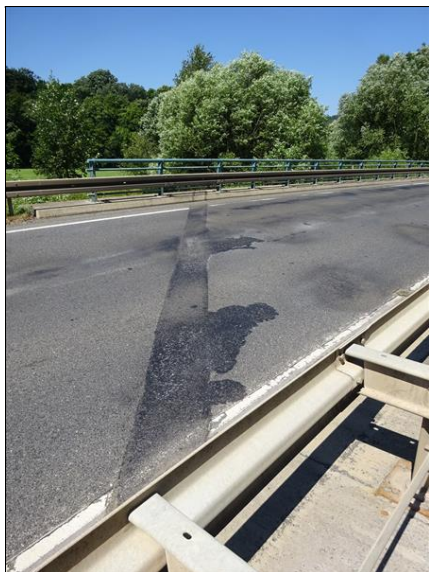
32_MZ nad O3.JPG

2.3 Mostní závěry

Elastické mostní závěry se deformují (vyjíždějí). Hmota vytlačena mimo MZ.

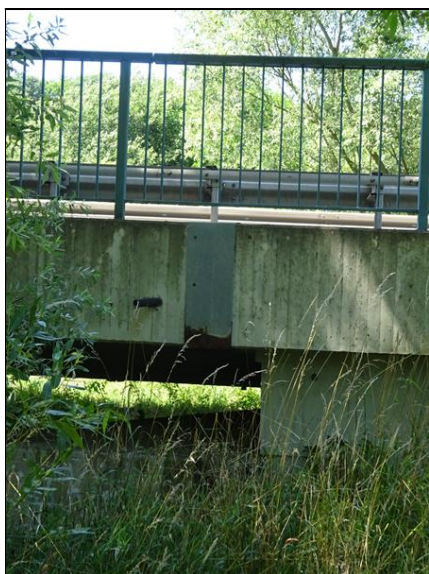
32_MZ_koroze kryciho plechu.JPG

2.1 Nosná konstrukce

Zatéká přes MZ na opěru i NK.

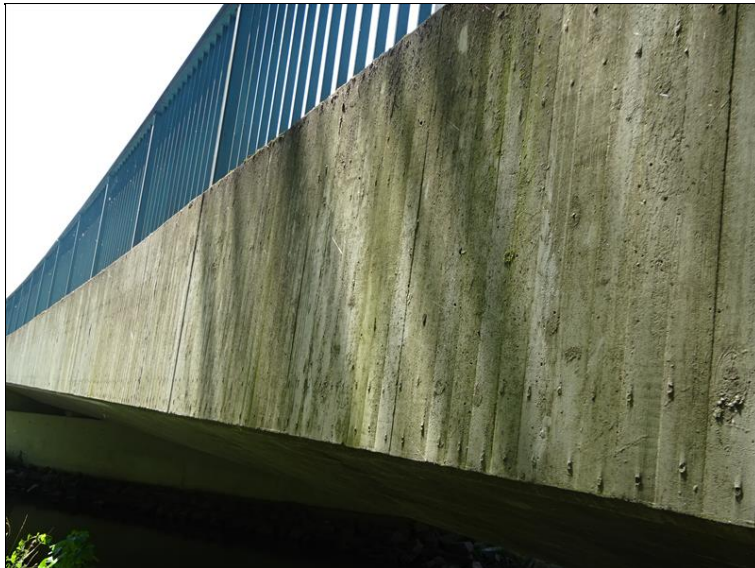
40_vnejsi lic rimsy.JPG

3.3.1 římsa

Na vnějším povrchu římsy je uchycena řasa.

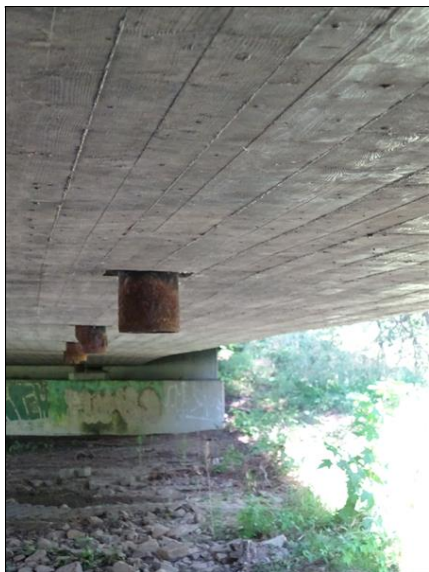
45_koroze odvodnovacu.JPG

4.8 Odvodnění

Odvodňovací trubky jsou zkorodované, ulámané. Odvodnění chodníků před i za římsou je zarostlé vegetací.

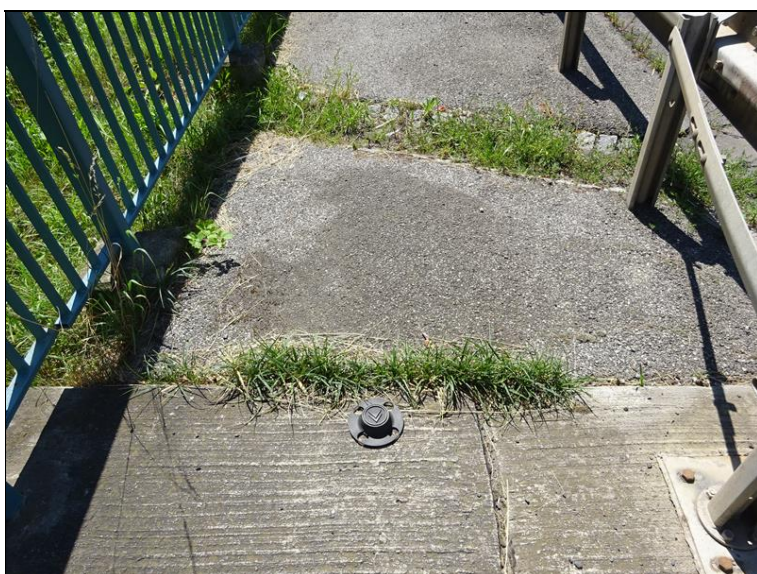
45_odvodneni za rimsou.JPG

4.8 Odvodnění

Odvodňovací trubky jsou zkorodované, ulámané. Odvodnění chodníků před i za římsou je zarostlé vegetací.

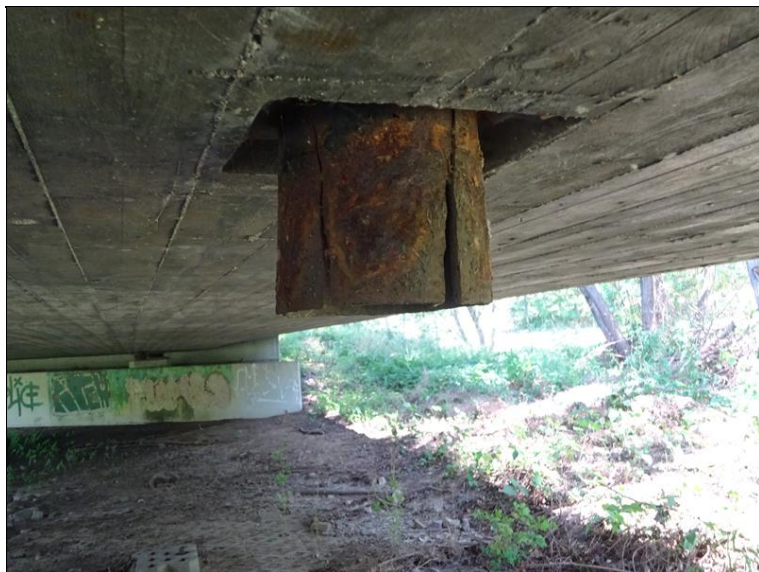
45_poskozena odvod_trubka.JPG

4.8 Odvodnění

Odvodňovací trubky jsou zkorodované, ulámané. Odvodnění chodníků před i za římsou je zarostlé vegetací.

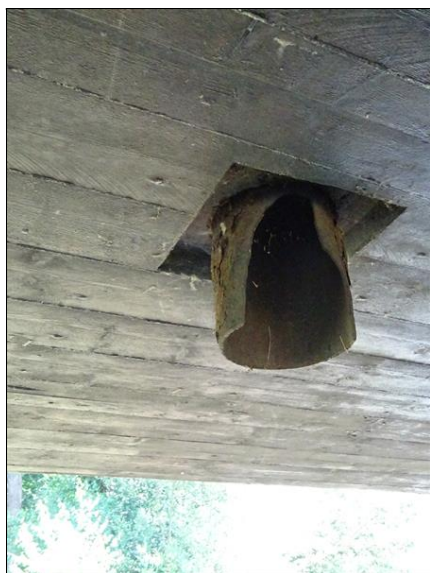
45_ulomena odvod_trubka.JPG

4.8 Odvodnění

Odvodňovací trubky jsou zkorodované, ulámané. Odvodnění chodníků před i za římsou je zarostlé vegetací.

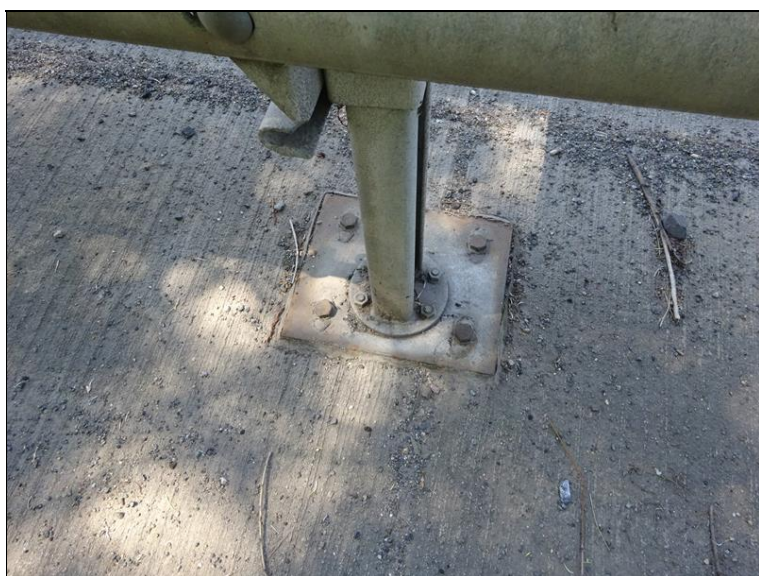
50_pata svodidla.JPG

4.1 Svodidla/Zábradelní svodidla

Svodidla mírně korodují.

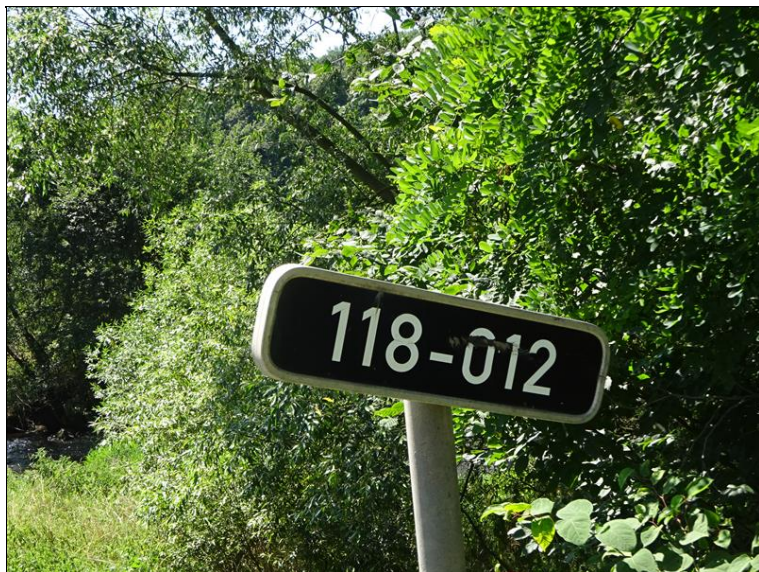
55_ev_cislo.JPG

4.3 Dopravní značení, označení objektu

Evidenční číslo mostu je na sloupku uvolněné.

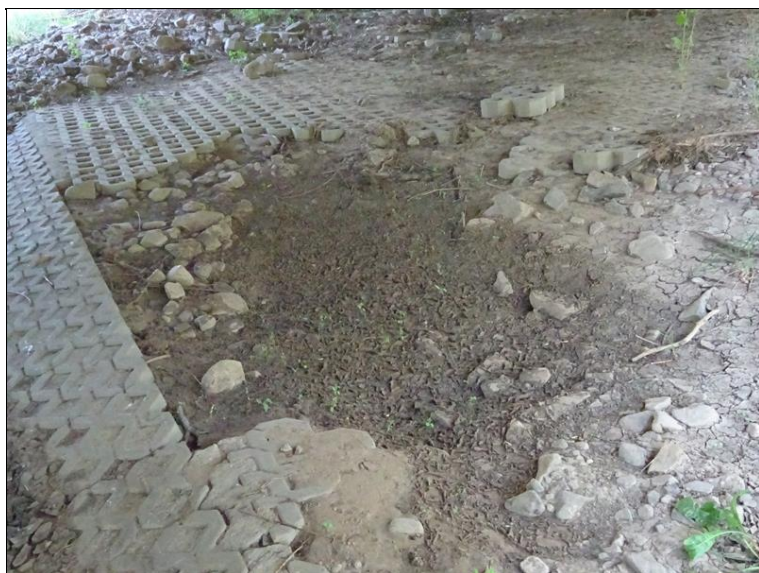
60_rozebrane odlazeni pod mostem.JPG

4.6 Území pod mostem a přístup. cesty

Rozebrané opevnění pod mostem.
