## Objednávka č. VZMC230005 - oprava obvodové stěny dle posudku

# **MÍSTNÍ PROHLÍDKA A POSOUZENÍ PORUCH OBVODOVÉ STĚNY**

**BUDOVA SPRÁVY MAJETKU PRAHA 14,  
METUJSKÁ 907, 198 00 PRAHA 9**

**Název akce:** Místní prohlídka a posouzení poruch obvodové stěny  
Metujská 907, 198 00 Praha 9

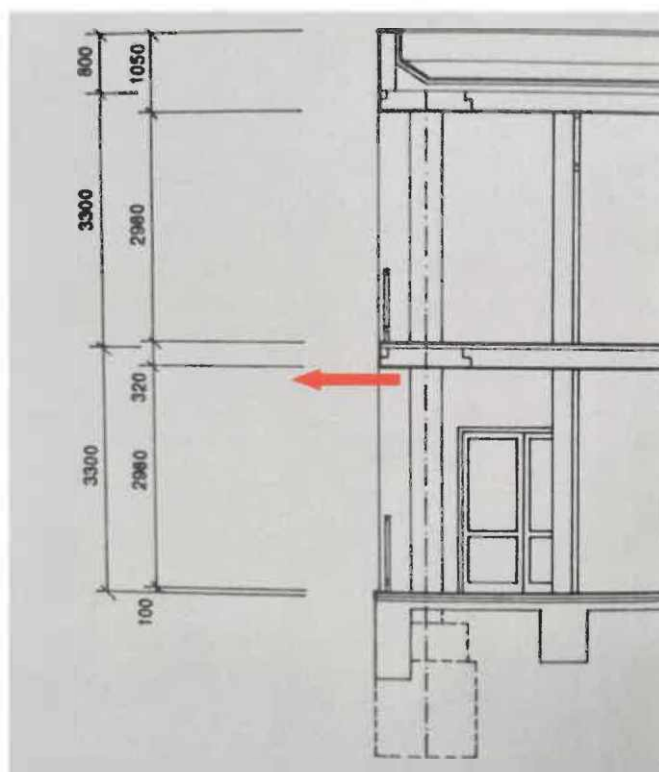
Stropní konstrukce je řešena tak, že na žb. sloupy jsou uloženy deskové průvlaky tl. 250mm s ozubem, na které jsou pak uloženy dutinové stropní panely s překonzolováním – viz Schéma 02.

Schéma 02 – schematický řez v místě obvodové stěny  
(patrná nosná konstrukce – sloupy s deskovým průvlakem s ozuby)

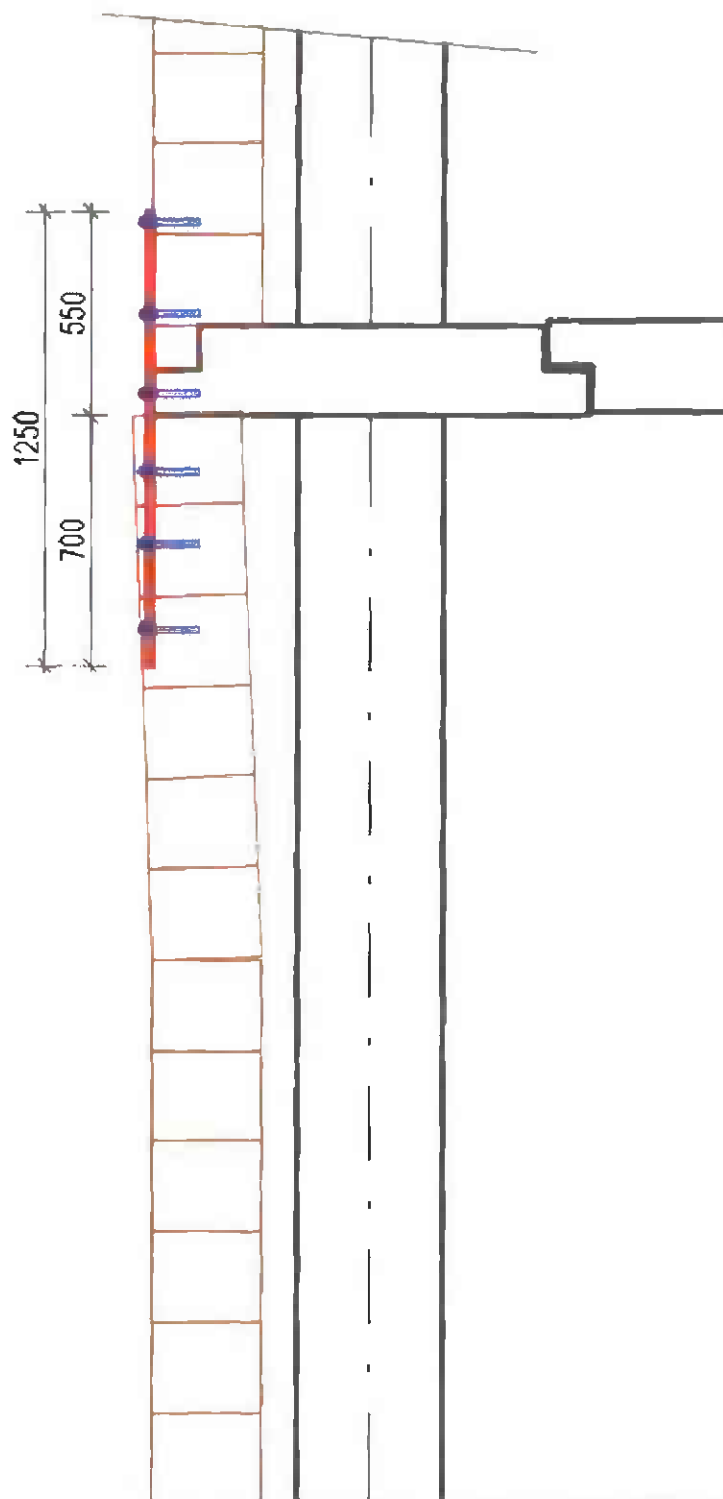
*Schéma 03 – schéma osazení ocelových pásovin v řezu (osazeno celkem 8ks po 400mm)*

Jako vhodnější a citlivější opravu s ohledem na stáří objektu považují osazení ocelových výztuh a tzv. sešití zdiva v místě trhliny, která v podstatě představuje prokreslení ložné spáry mezi horní hranou obvodové stěny a deskového průvlaku v úrovni stropu. Dle Schématu 03 budou v osových vzdálenostech 400 mm osazeny z vnější strany stěny do vyfrézovaných drážek ocelové pásoviny průřezu 100x8 mm dl. 1250mm. Pásoviny budou kotveny dle Schématu 03 pomocí závitových tyčí M16 na chem. kotvy do zdiva a deskového průvlaku. Horní hrana stěny v 1.NP tak bude zajištěna a zároveň bude provázáno napojení stěny a panelu v prokreslené ložné spáře. Osazené pásoviny budou opatřeny ochranným protikorozním nátěrem a následně zaomítány.

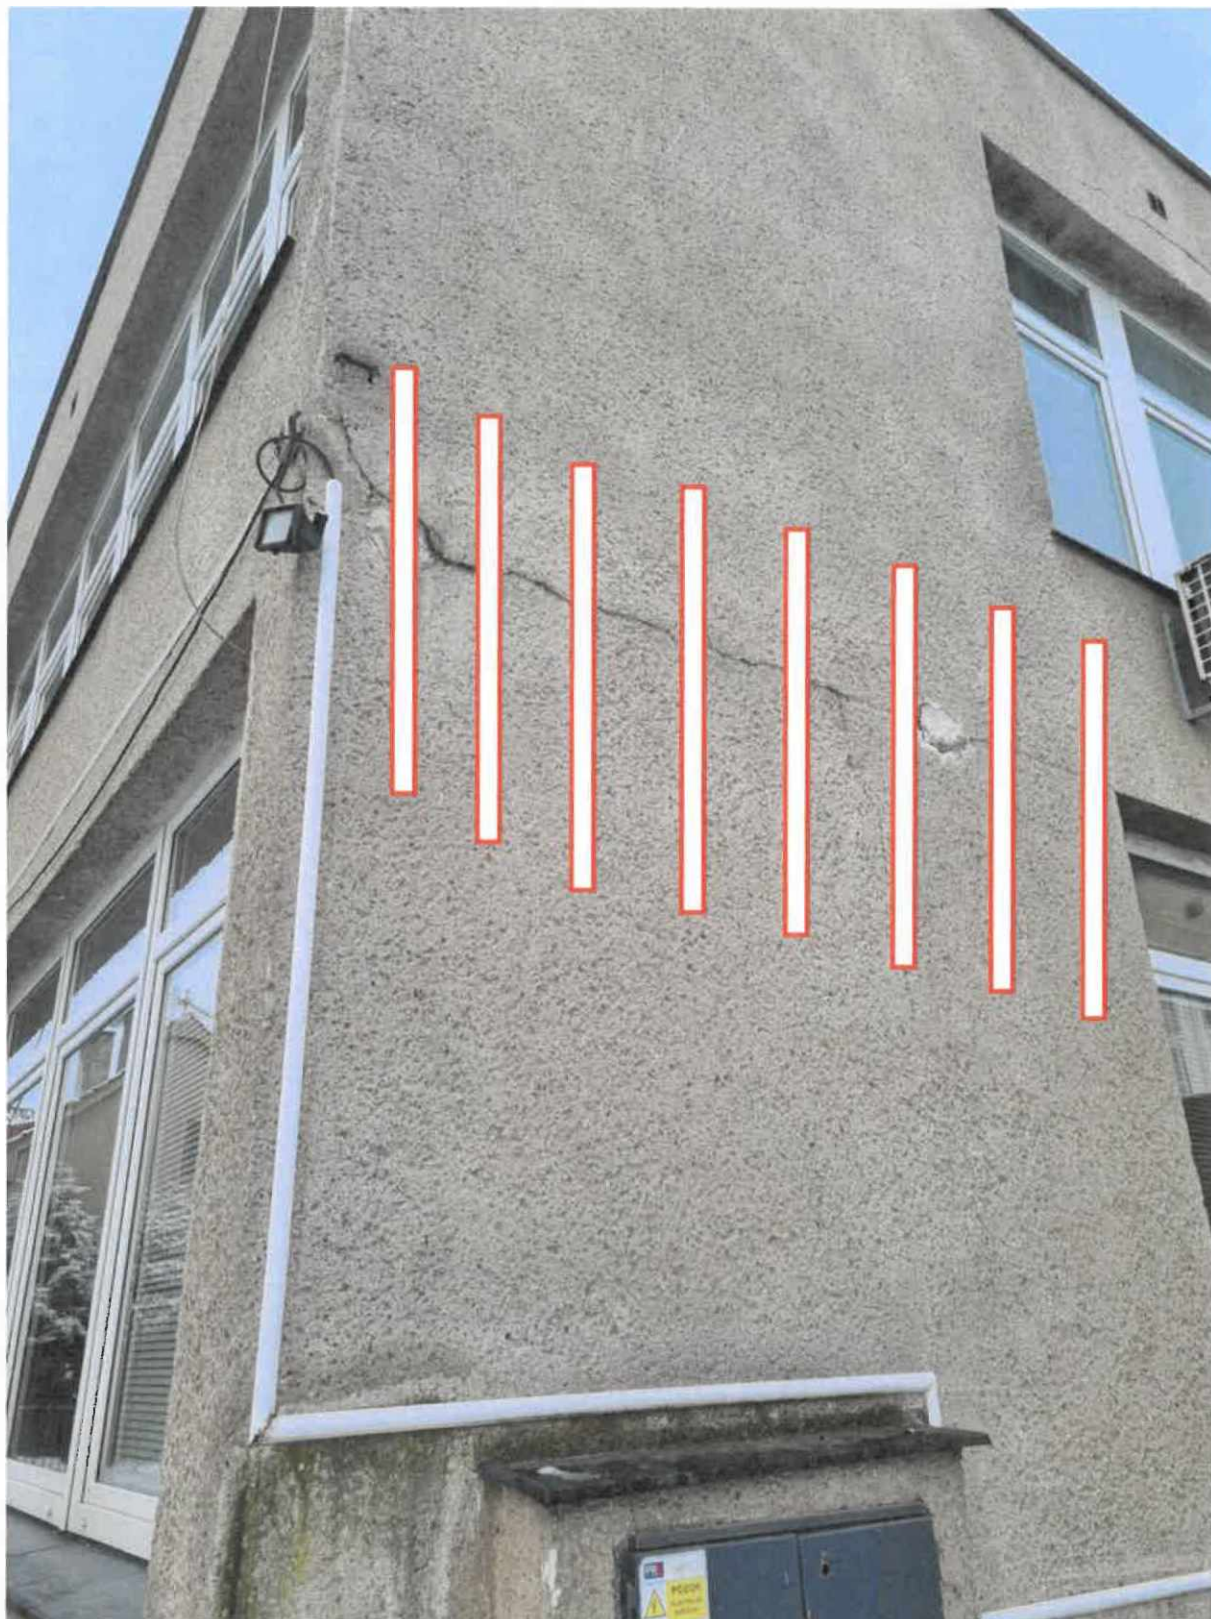
Ze strany zástupce Správy majetku Praha 14 bylo upozorněno na poruchy v obvodové stěně v úrovni přízemí – viz Foto 01 – 03. V boční stěně v přízemí, která je vyzděna z dutinových pálených cihel, je patrná výrazná trhлина v místě nepojení horní hrany stěny na stropní konstrukci a dále její vyklonění směrem od objektu. Výrazná trhлина je patrná jak z vnější strany, tak ze strany interiéru.

dlouhodobou poruchu, která vznikla v minulosti dodatečným sednutím základu v základové spáře. V důsledku sednutí základu došlo následně k vyklonění stěny a ke vzniku trhlin v místě napojení na okolní konstrukce (stropní panel a přilehlý sloup).

*Foto 01 – pohled na vzniklou poruchu z vnější strany + schéma zesílení*

Prokreslená spára v omítce a vzniklý ozub budou osekány a nově omítnuty, aby v daném místě nedocházelo k zatékání do konstrukce. Součástí oprav bude i zapravení trhlin (prokreslených spár) na vnitřní straně řešené stěny.

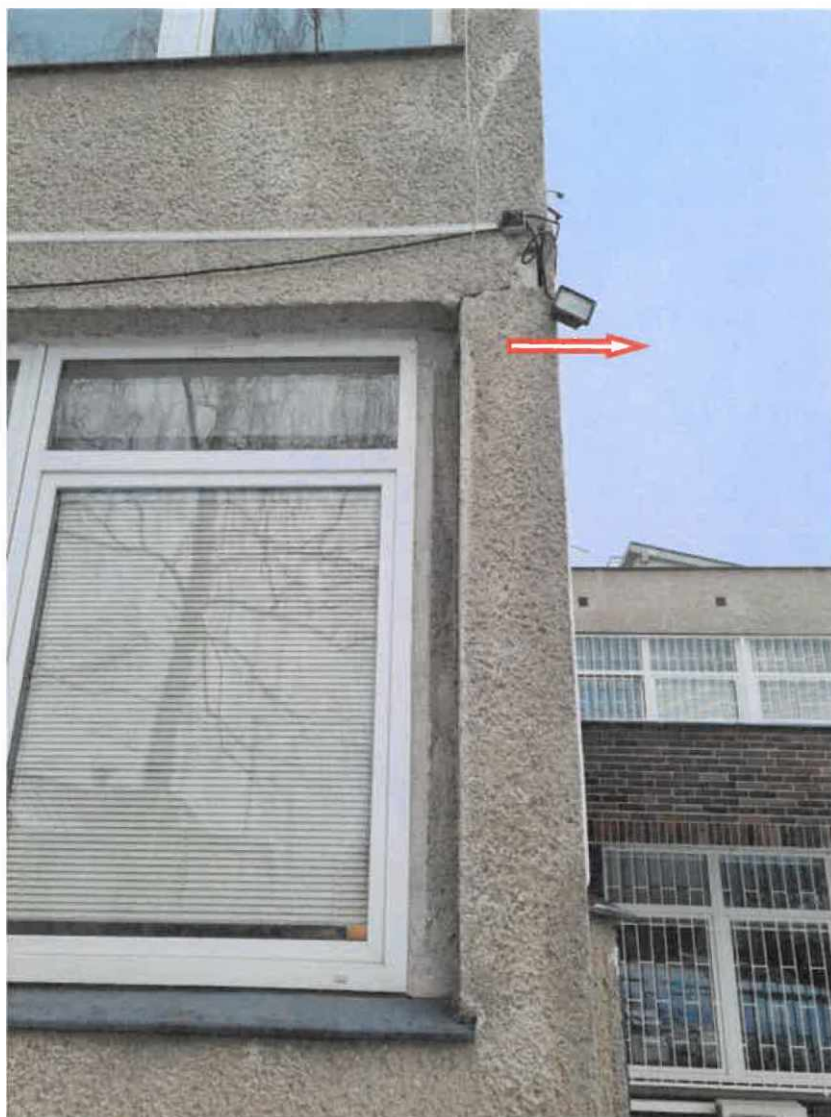
*Foto 02 – pohled natrhlinu a vyklonění stěny v 1.NP z průčelí*

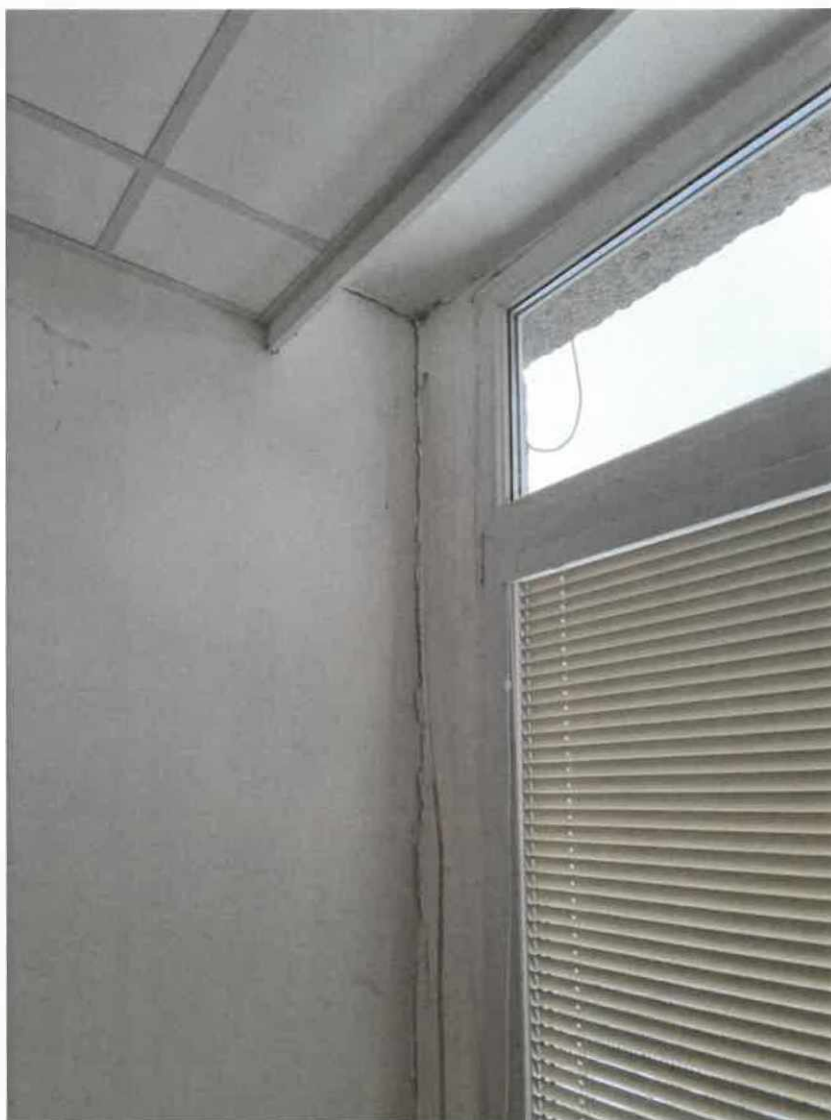
*Foto 03 – pohled na prokreslení vyklonění stěny ze strany interiéru*
