PASPORTIZACE MOSTNÍCH ZÁVĚRŮ

Po provedené opravě 10/2022

Typ: FREYSSIMOD LW720, LW880, LW240

Stavba: D35 Opatovice - Časy
Objekt: SO 202 Estakáda přes inundační území Labe, levý most
Vypracoval:

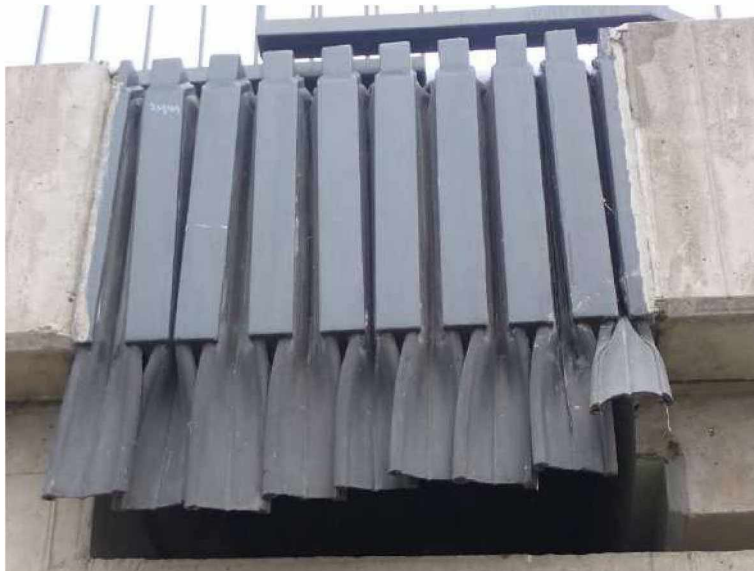
Pohled na římsovou část MZ, nerovnoměrné rozevření spár nebylo odstraněno, nebrání podstatným způsobem v užitných vlastnostech MZ.

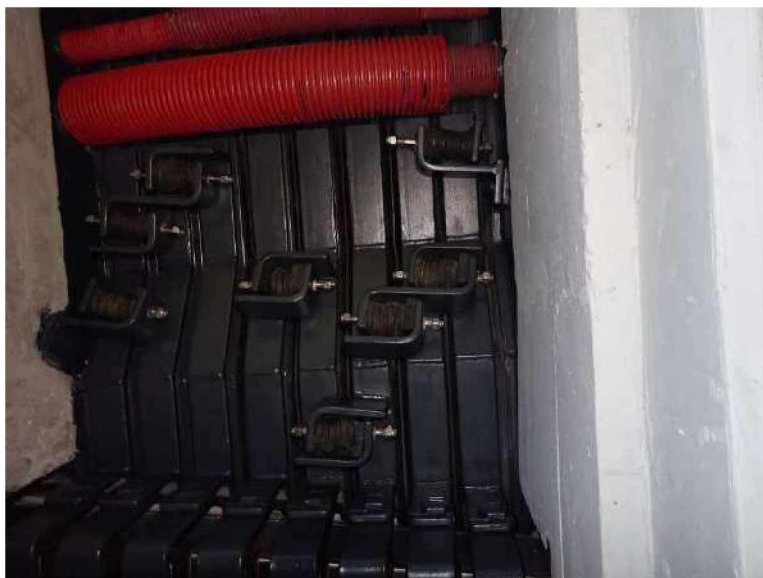
Pohled na spodní líc vnější římsy mezi chráničkami a travezou č. 1 s lomem pod obrubníkem. Doplněny centrovací prvky, opravena PKO

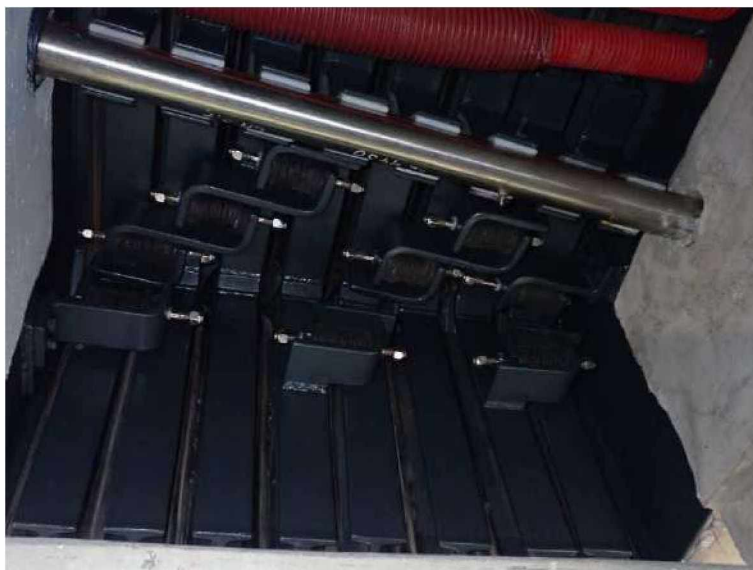
Pohled na římsovou část MZ, chodníková traverza, svislé části profilů v římsě, doplněné centrovací prvky.

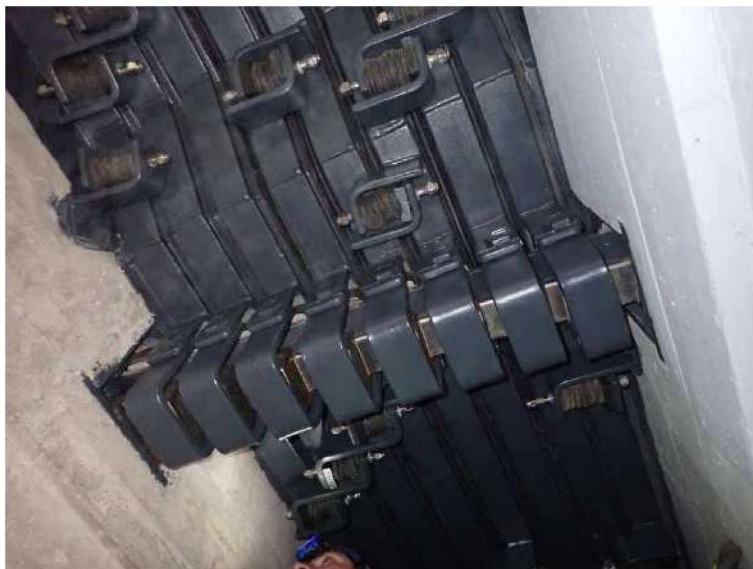
Pohled na traverzu č. 1- za obrubníkovým lomem, v římsové části doplněné centrovací prvky

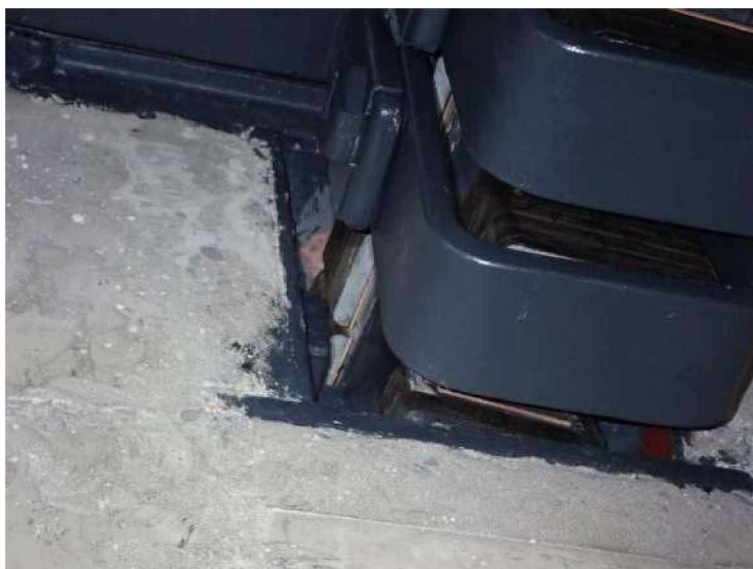
Detail okraje boxu traverzy, provedena kontrola rozměrů třmenů, provedena oprava PKO a doplnění PKO na čepech třmenů, v boxu doplnění PKO na horní části rozpracováno v době kontroly

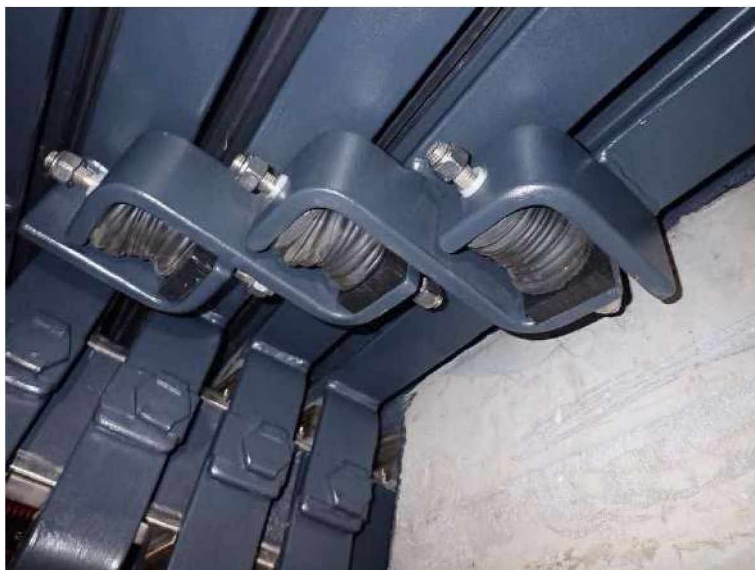
Detail centrátorů s doplněnými vložkami pro zvětšení předpětí.

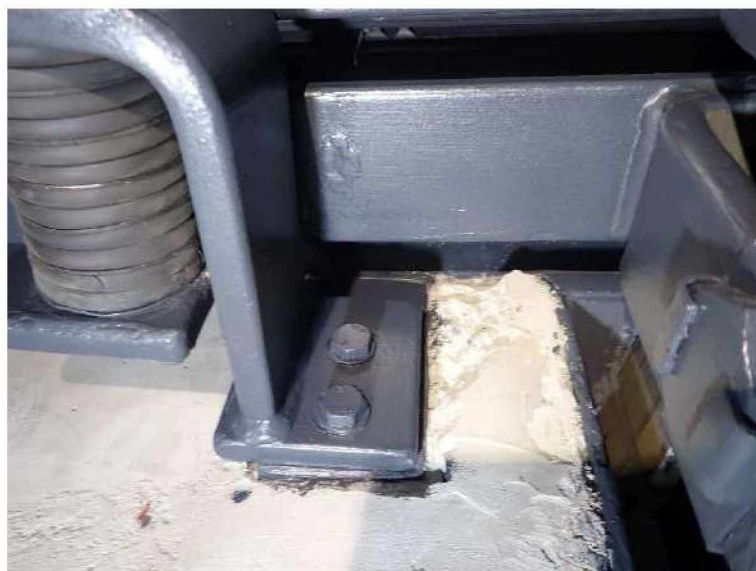
Pohled na okraj betonu po začištění přebetonávky.

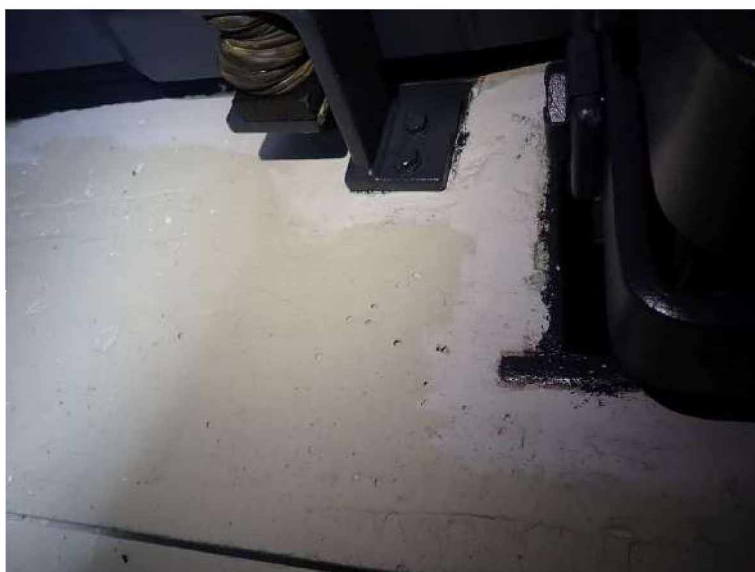
Pohled na okraj betonu po začištění přebetonávky, provedena sanace a nátěr betonu, provedeny opravy PKO.

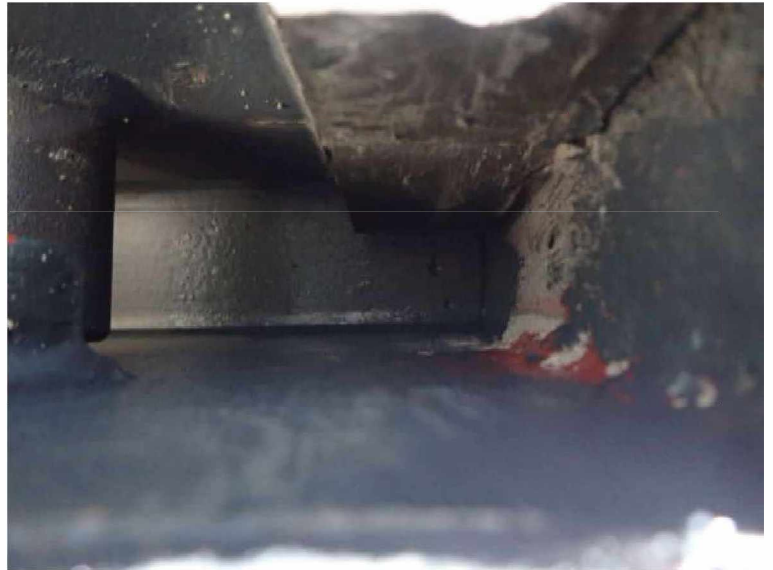
Pohled do boxu traverzy, odstraněno přelití betonem, provedena oprava PKO (rozpracováno)

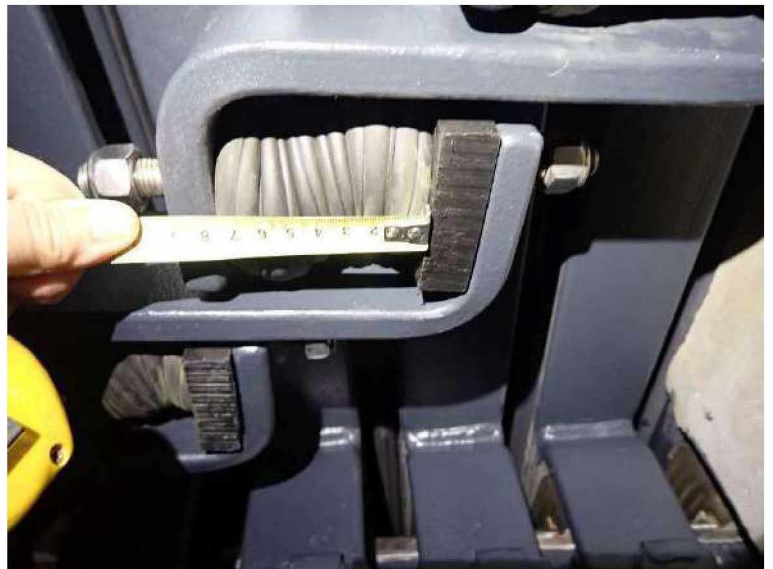
Stlačení centrátoru blížící se limitní hodnotě dle návodu výrobce

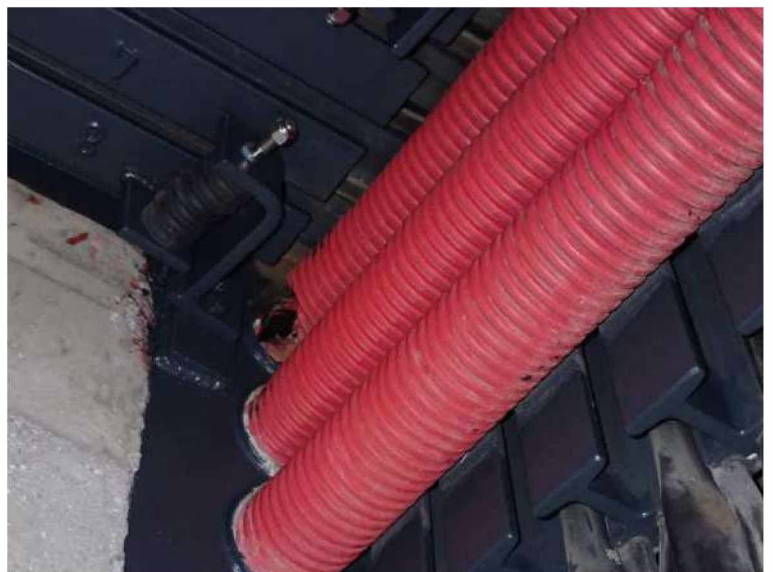
Pohled na chráničky ve středové římse, lokální poškození teplem od svařování při úpravě MZ (doplnění centrátorů), na OK provedena oprava PKO.

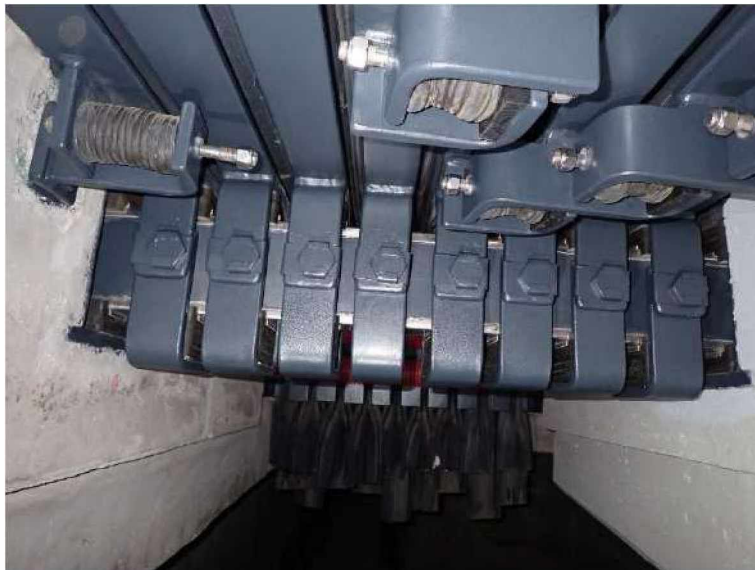
Konstatováno lokální šikmé uložení čepů centrátorů (viditelná nerovnoběžnost s traverzou). Vzhledem k velikostem vůlí v přípojných patkách a osazení v silonovém pouzdru je pravděpodobné, že tato tvarová odchylka nebude mít vliv na volný pohyb konstrukce MZ.

Pohled na traverzu č.9 před středovou římsou, provedeny úpravy betonu v okolí kce závěru, centrovací prvky místně doplněny o vložky, doplněna PKO, lokálně čepy centrátoru nejsou rovnoběžné s traverzou (bez známek poruchy, vůle pro čep umožňuje volný pohyb)

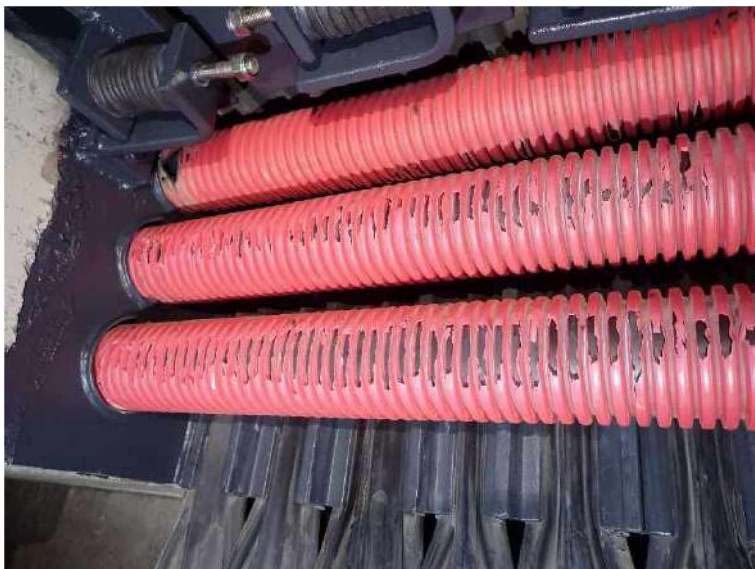
Pohled na chráničky ve středové římsce, lokální poškození teplem od svařování při úpravě MZ (doplnění centrátorů), plošná degradace materiálu krytů chrániček IS (pravděpodobná degradace UV zářením), na OK provedena oprava PKO

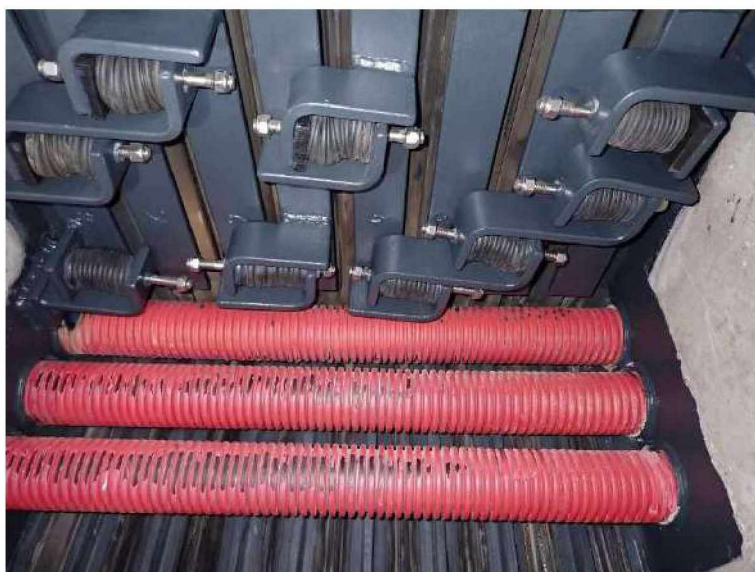
Doplněné centrátory v římsové části MZ, část centrátorů doplněna o vložky zajišťující větší předpětí prvku, provedena oprava PKO

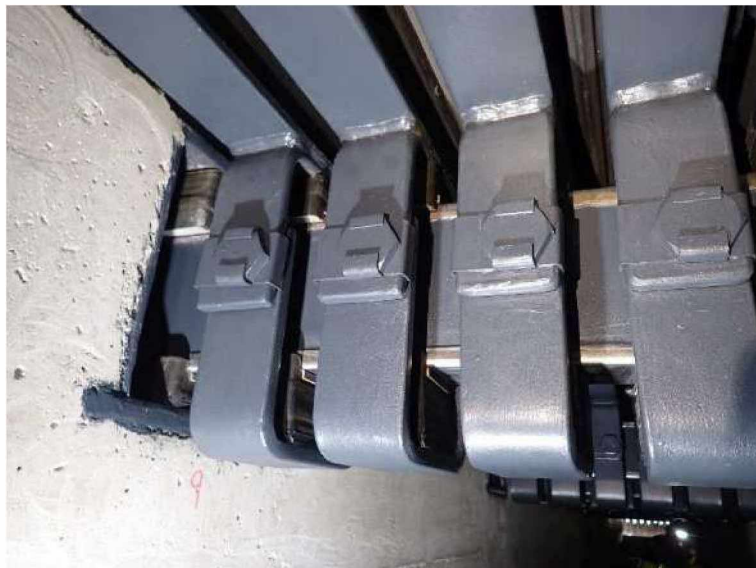
Pohled na traverzu č.9 , beton v okolí kce MZ upraven broušením, provedena oprava PKO a doplnění PKO čepů traverz. Provedena kontrola rozměrů třmenů a ložisek.

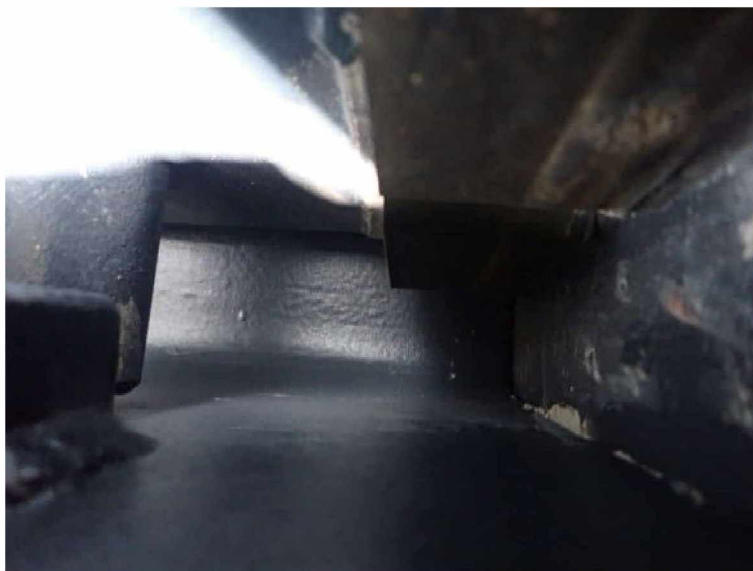
Pohled do boxu traverzy, bez zjevných závad, provedena oprava PKO.

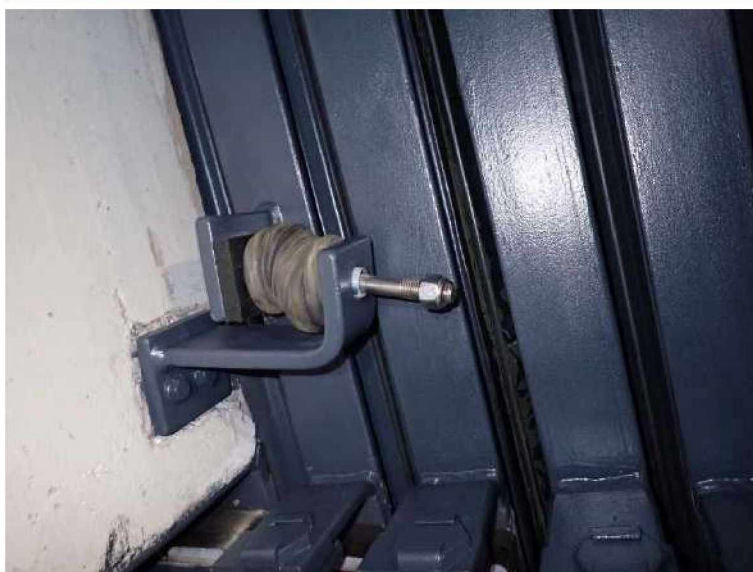
Lokálně čep traverzy není rovnoběžný s traverzou, bez zjevných závad, vůle čepu je dostatečná pro volný pohyb.

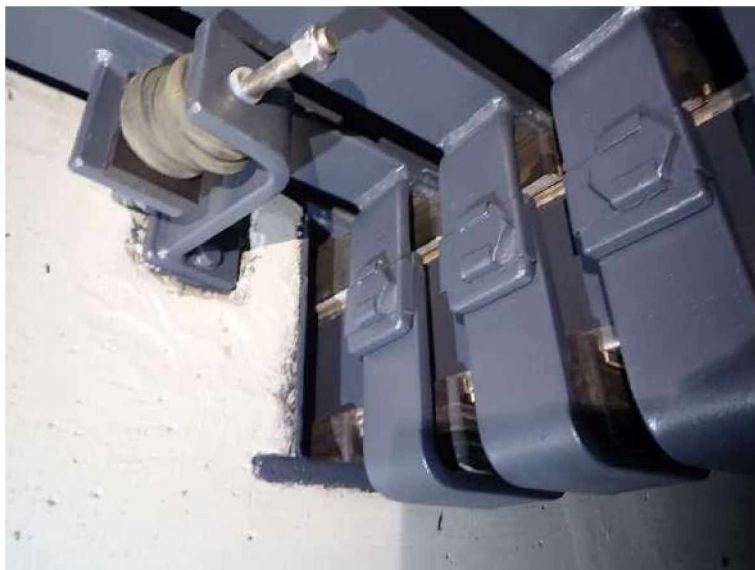
Pohled na traverzu č. 8, přebetonávka v okolí kce MZ lokálně odbourána a zabroušena, provedeny opravy a doplnění PKO

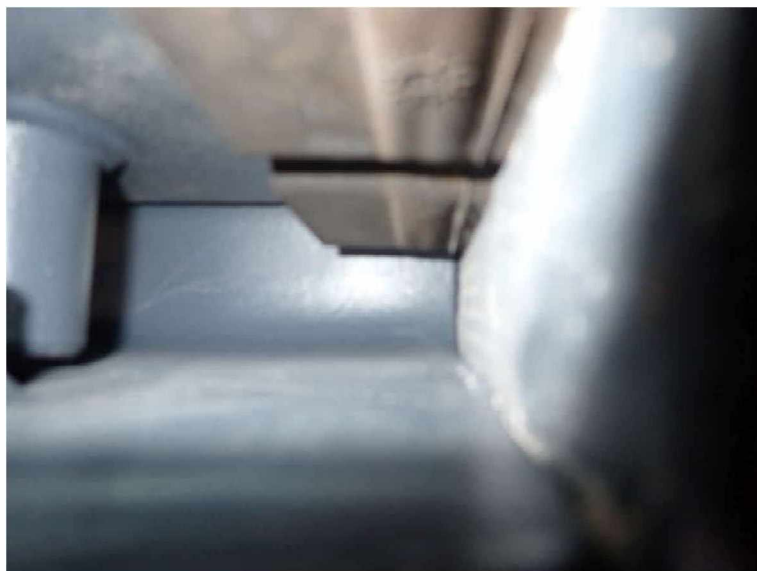
Pohled do boxu traverzy, bez zjevných závad, provedena oprava PKO

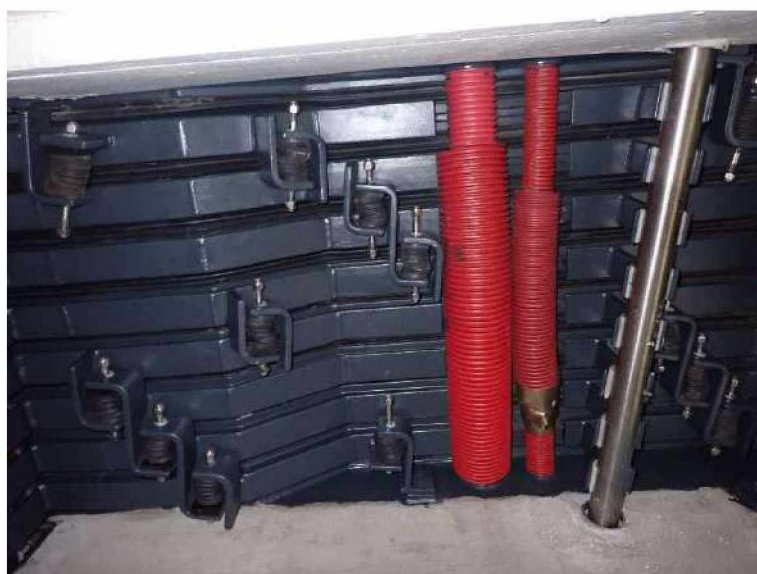
Pohled na vnější římsovou část MZ, doplněny centrovací prvky nad rámeček VTD, provedena oprava a doplnění PKO, Chráničky IS doplněny plastovými profily, lokálně fixace lepenkou.

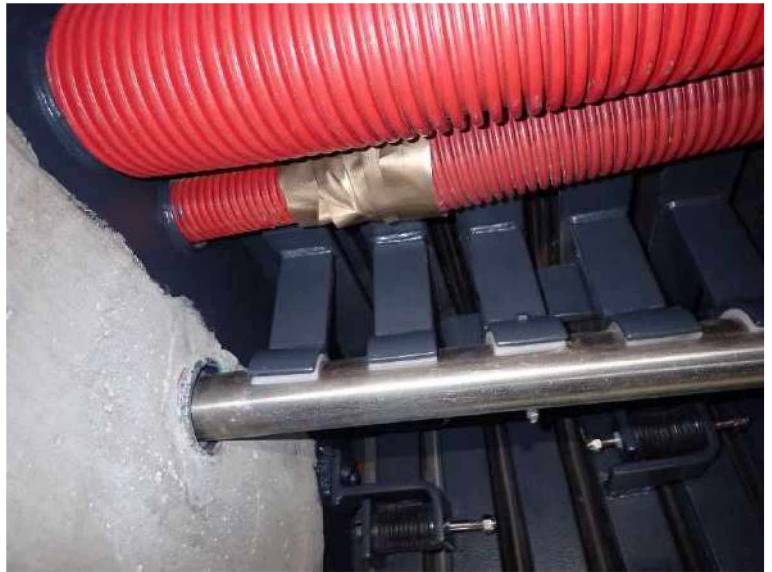
Detail chodníkové traverzy vč. zajišťovacího šroubu, lokální poškozená PKO na hraně boxu chodníkové traverzy od broušení betonu- opraveno během kontroly.

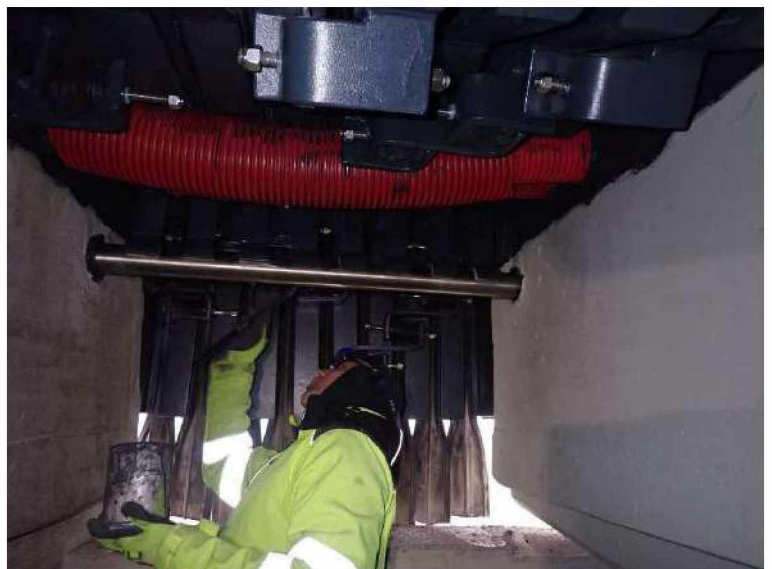
Opravy PKO- dokončení -probíhající během kontroly spodního líce MZ, Plastové chráničky IS lokálně stopy degradace UV zářením (na straně ke konstrukci MZ)

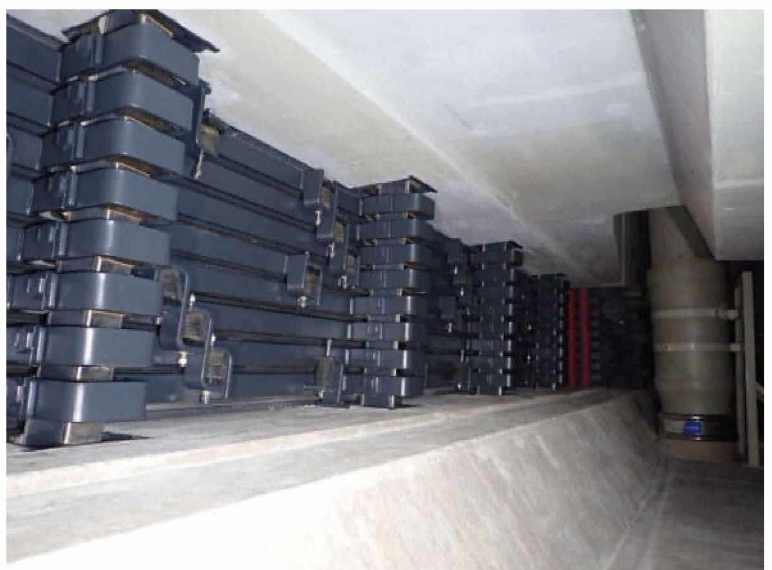
Celkový pohled na MZ u vnější římsy, rozdělení spár bez viditelných odchylek, třmeny na traverze bez známek poruch, opravena a doplněna PKO, betony v okolí MZ převážně zabroušeny a sanovány.

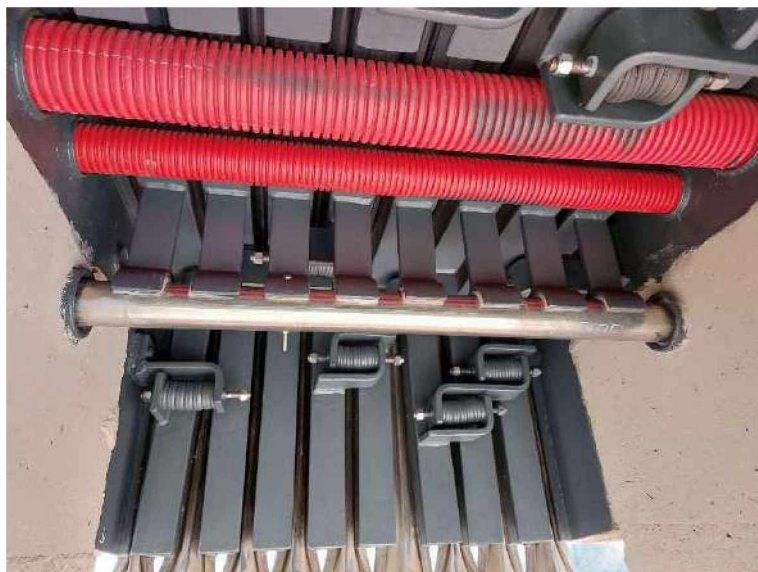
Pohled na vnější římsovou část, plastové chráničky IS bez zjevných závad, na chodníkové traverze lokální znečištění nerezů barvou, očištění proběhlo během kontroly, pojistný šroub chodníkové traverzy doplněn

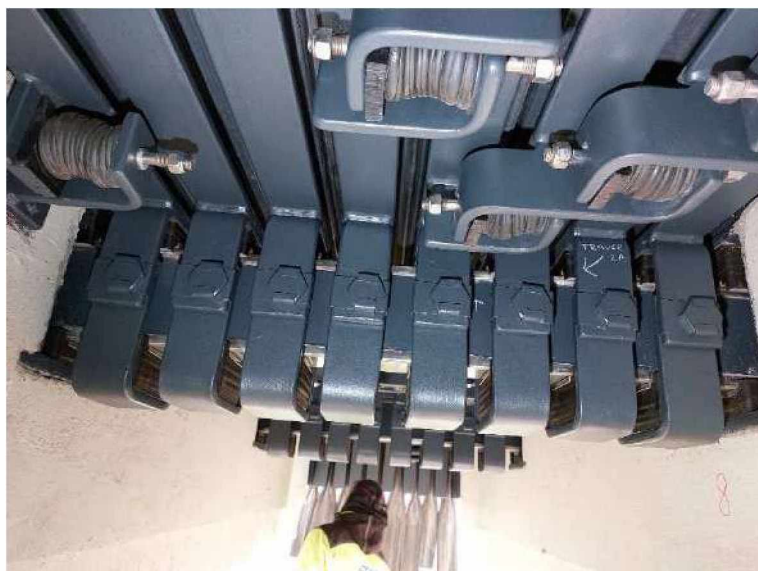
Během kontroly probíhající závěrečné opravy PKO (viz popisky na třmenech), centrátoři doplněny vložkami pro zvýšení napětí.

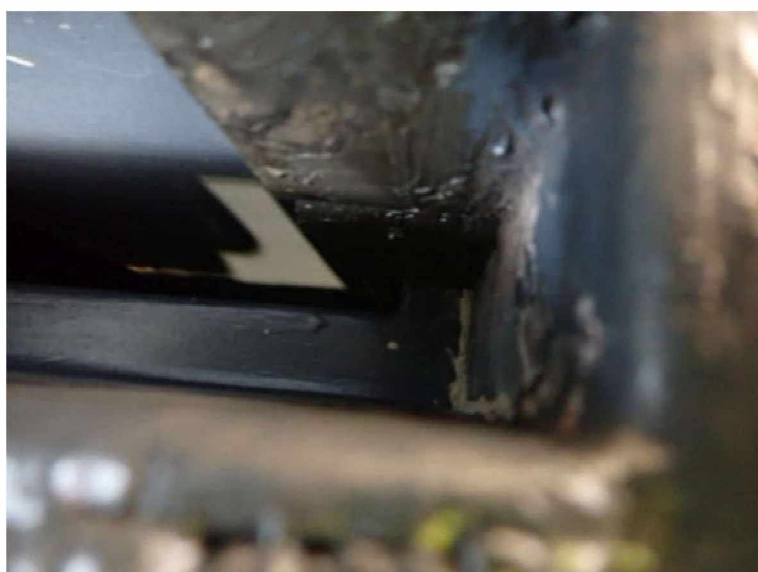
Během kontroly byl konstatován výskyt závad způsobených činnostmi při provádění opravě, jedná se o lokální mechanické poškození povrchu ložisek v boxech traverz způsobené bouráním zateklého betonu z boxu. Závada byla zjištěna opakovaně, poškození ložisek v boxech bylo povrchové, byla provedena oprava tmelem používaným pro kontaktní tmelení s elastomerovými prvky (viz materiál výrobce).

Pohled do boxu traverzy po odstranění přebetonávky a opravě PKO, lokální povrchová poškození stěny ložiska opraveno tmelem.

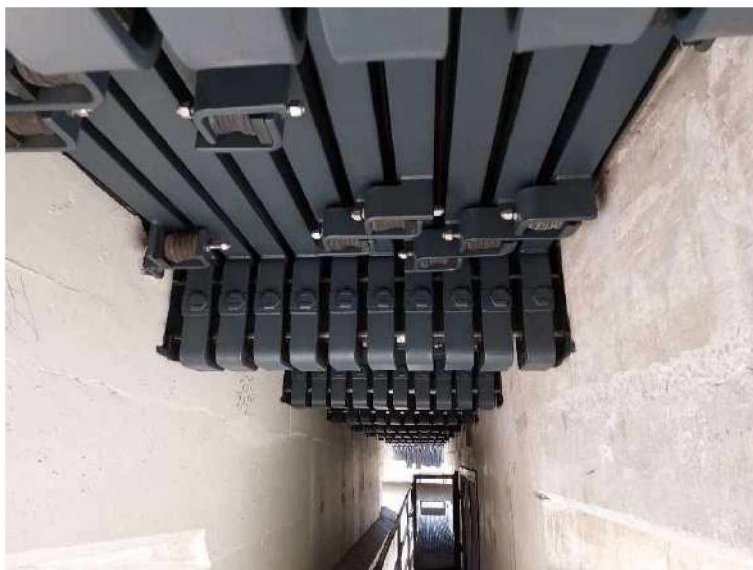
Celkový pohled na spodní líc MZ směrem ke středové římsě. Betony v okolí kce MZ převážně zabroušeny. Spáry mezi lamelami bez viditelného nerovnoměrného rozevření, třmeny a ložiska traverz bez zjevných známek poruch.

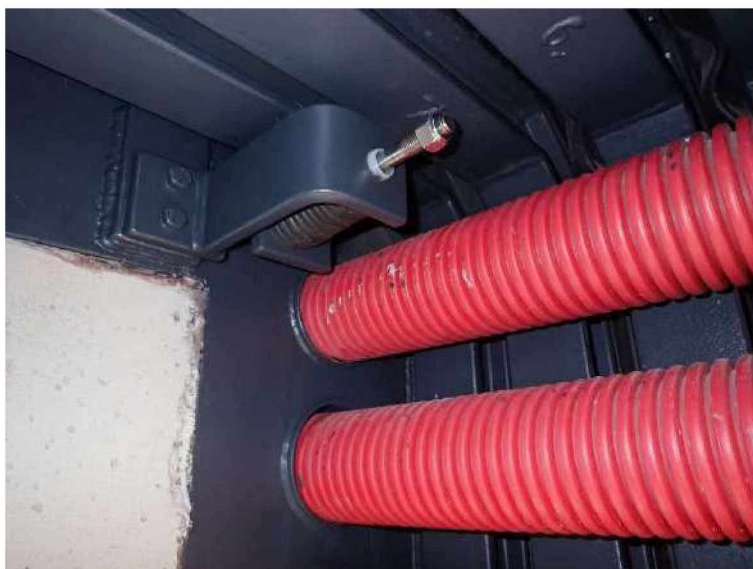
Detail v oblasti středové římsy, plastové chráničky bez zjevných závad, beton v okolí MZ – zabroušeno lokální přebetnování, provedeny opravy PKO

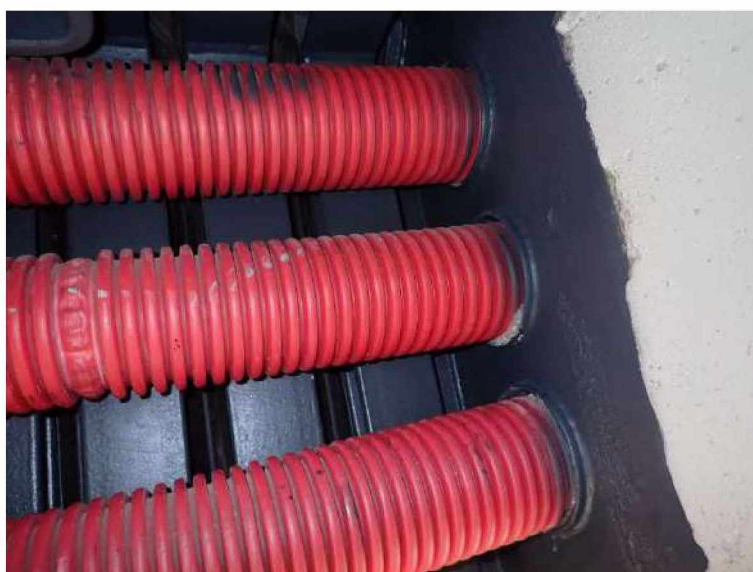
Detail prostupu chrániček do OK MZ, lokálně plastová chránička zdeformována (natažena), provedena oprava PKO na OK.

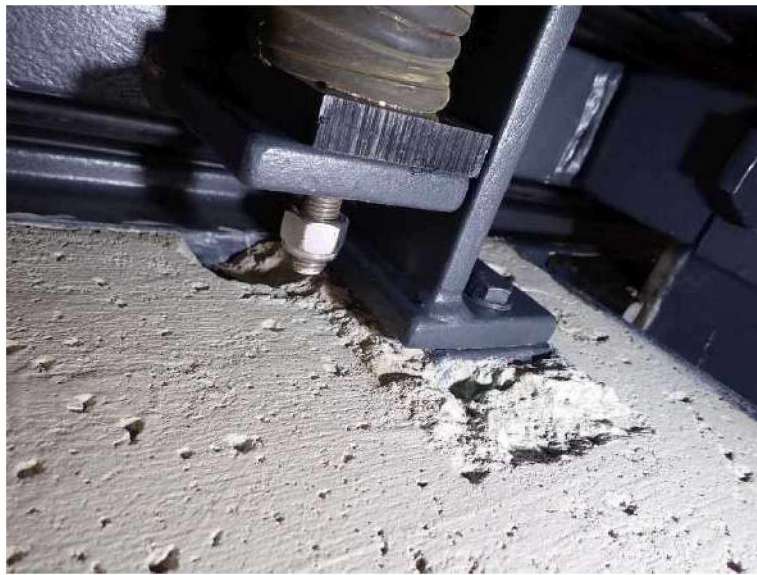
Přebetonávky v okolí kce MZ odbourány, u centrovycích prvků vkládány vložky pro zvýšení napětí v prvku.

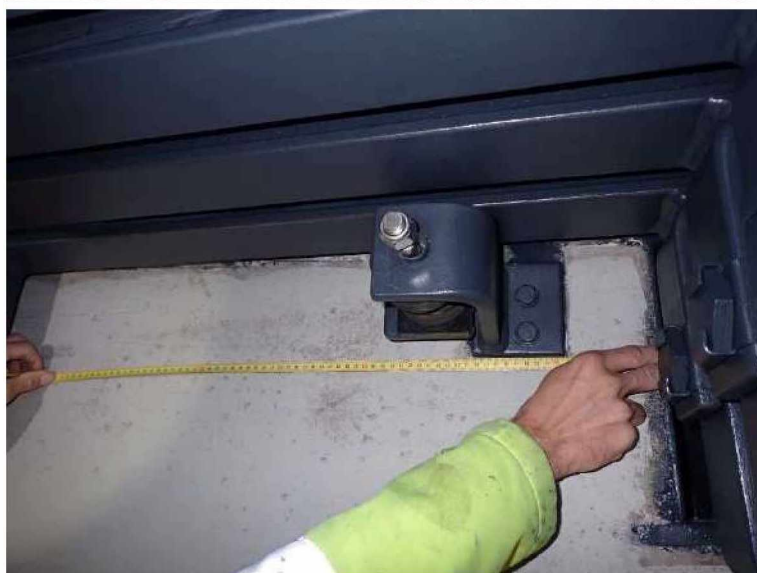
Mezi traverzami č. 4. a 5. na straně MZ ke komorové NK - zjištěna lokálně kaverna v bodbetonování krajního profilu v délce cca 60cm , hloubka kaverny lokálně až 75mm. Provedena oprava podšťoucháním plastbetonem (obdoba podlití ložisek)

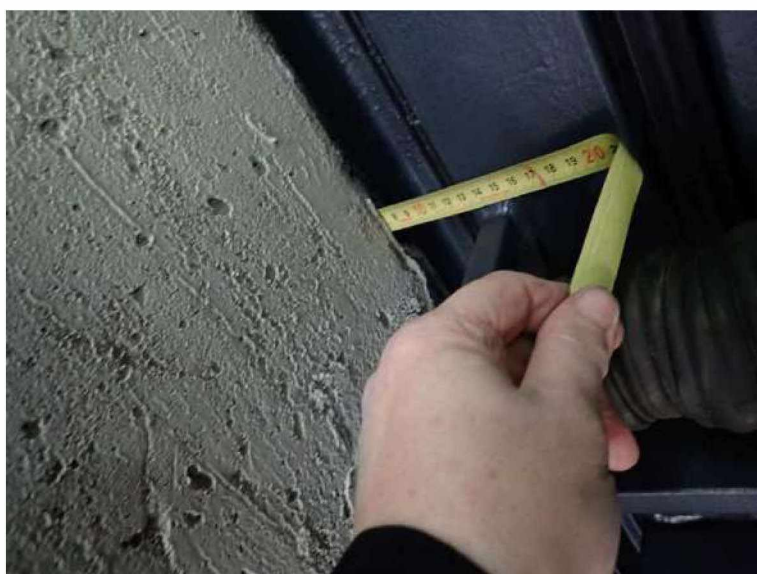
Mezi traverzami č. 4. a 5. na straně MZ ke komorové NK - zjištěna lokálně kaverna v bodbetonování krajního profilu v délce cca 60cm , hloubka kaverny lokálně až 75mm. Provedena oprava podšťoucháním plastbetonem (obdoba podlití ložisek)

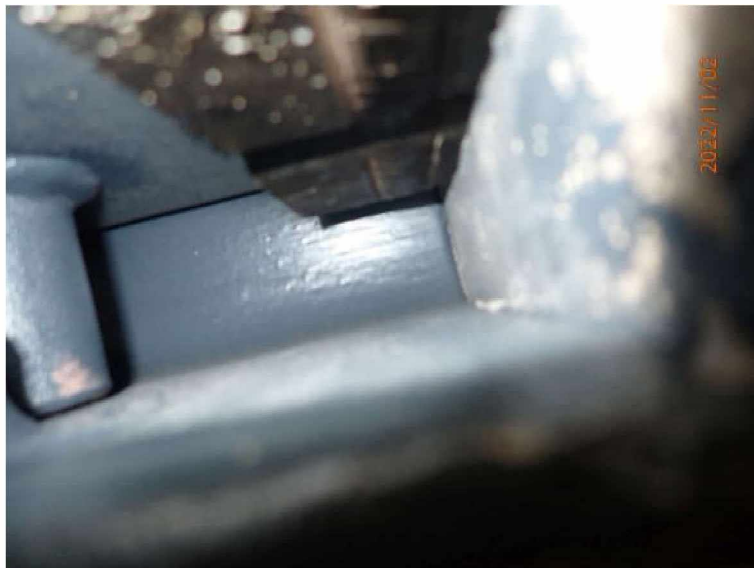
Pohled do boxu traverzy, přebetonávky odstraněny, provedena oprava PKO.

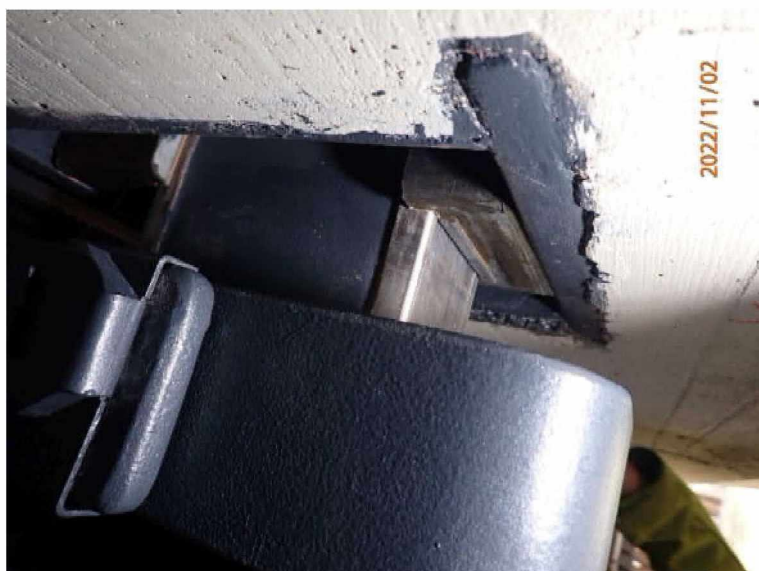
Detail okraje boxu traverzy. beton v okolí MZ zabroušen, provedena oprava PKO

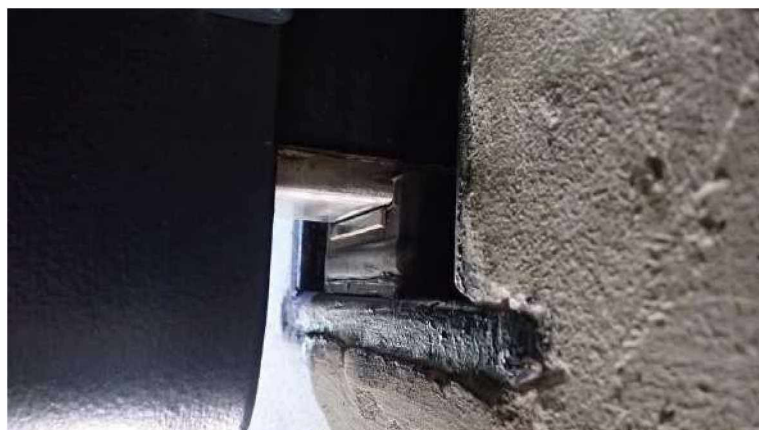
Detail okraje boxu traverzy. beton v okolí MZ zabroušen a zasanován, provedena oprava PKO

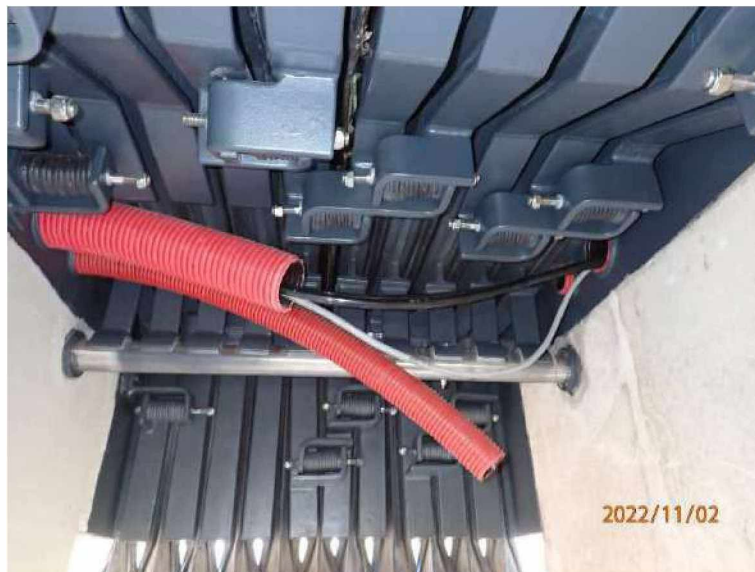
Pohled na spodní líc MZ v oblasti vnější římsy, plastové chráničky dosud bez provedené opravy, na OK MZ doplněny centrovací prvky a provedena oprava PKO, chodníková traverza – nerez trubka- lokálně znečištěna barvou, odstraněno během kontroly. U svislých částí lamel nerovnoměrné rozevření spár nenbylo odstraněno.

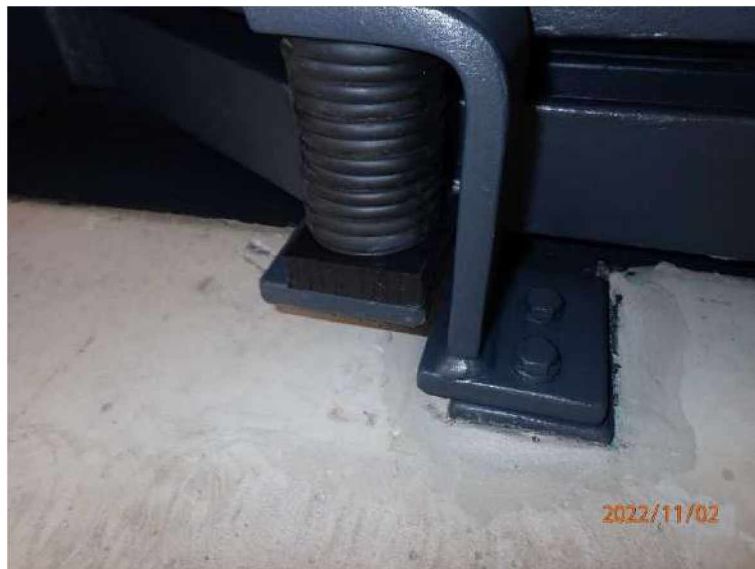
Betony v okolí OK MZ zabroušeny a zasanovány, provedena oprava PKO, centrátoary lokálně doplněny vložkou pro zvýšení předpětí v prvku.

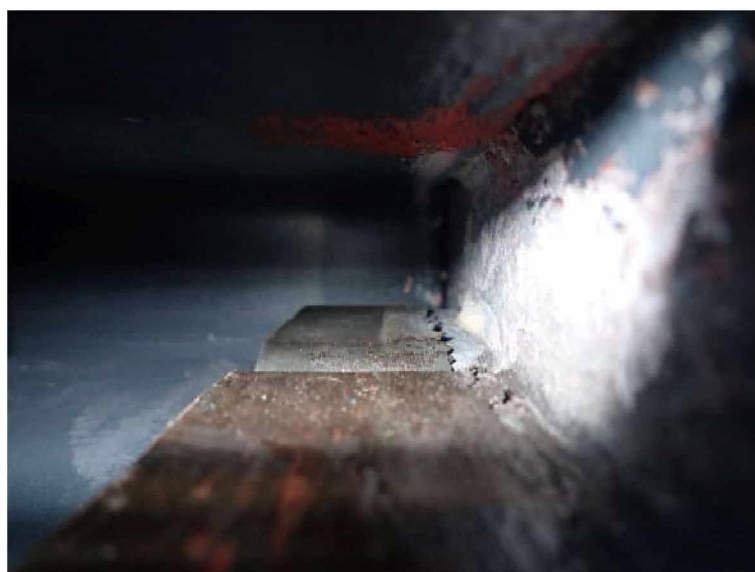
Pohled do boxu traverzy, přebetnování odstraněno, provedena oprava PKO.

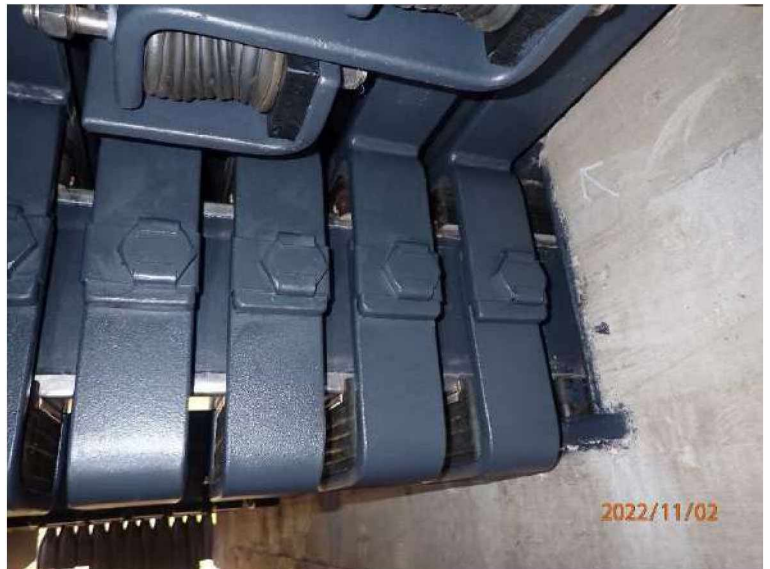
Pohled na okraj boxu traverzy, provedena oprava PKO

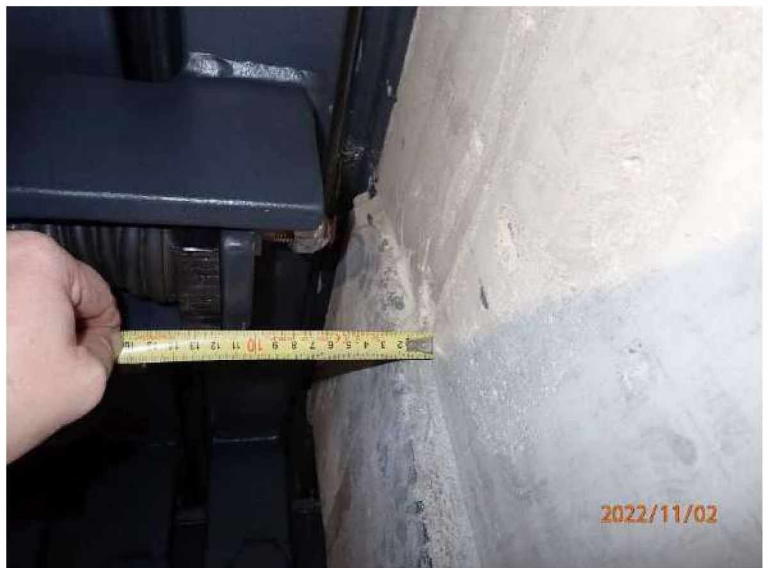
Přebetonávky kotevního bloku MZ – ponechány v rozměrech bez omezení funkce MZ – lokální výskyt ozubu v profilu kotevního bloku.

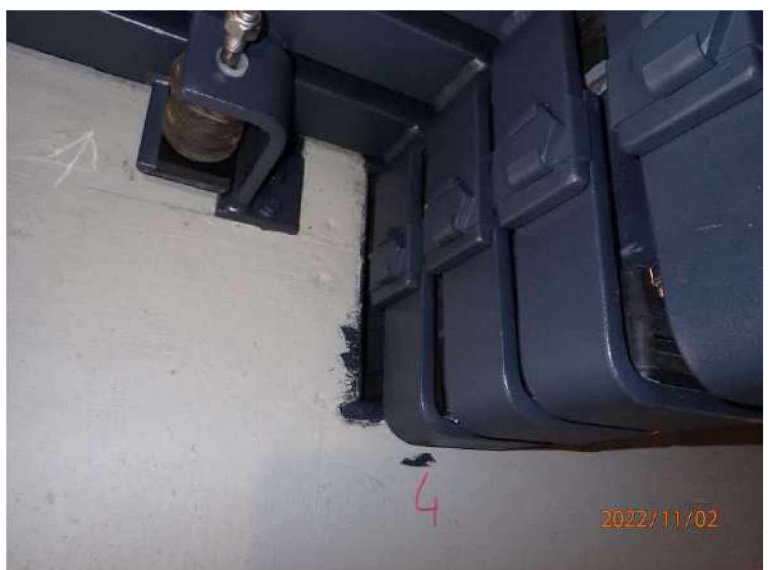
Detail okraje boxu traverzy, betony zabroušeny a zasanovány, okraj OK – oprava PKO

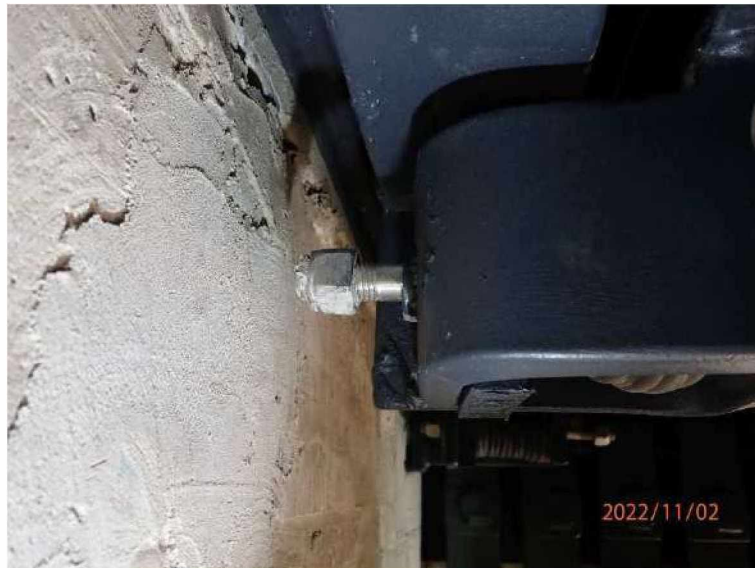
Lokálně nezapravená sanace betonového bloku pod MZ, bez zjevných dalších závad, čep centrátoru bez kontaktu v betonem.

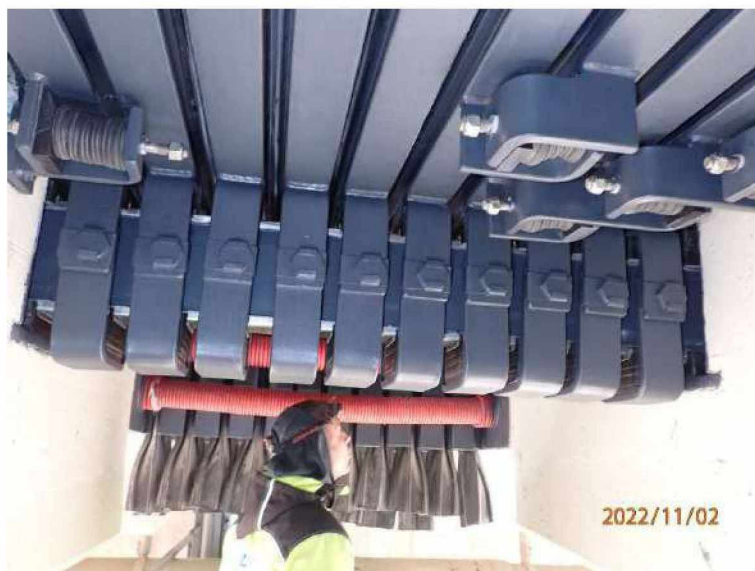
Pohled na traverzu před středovou římsou, třmeny a ložiska bez zjevných závad, centrátory doplněny o vložky zvyšující předpětí prvku.

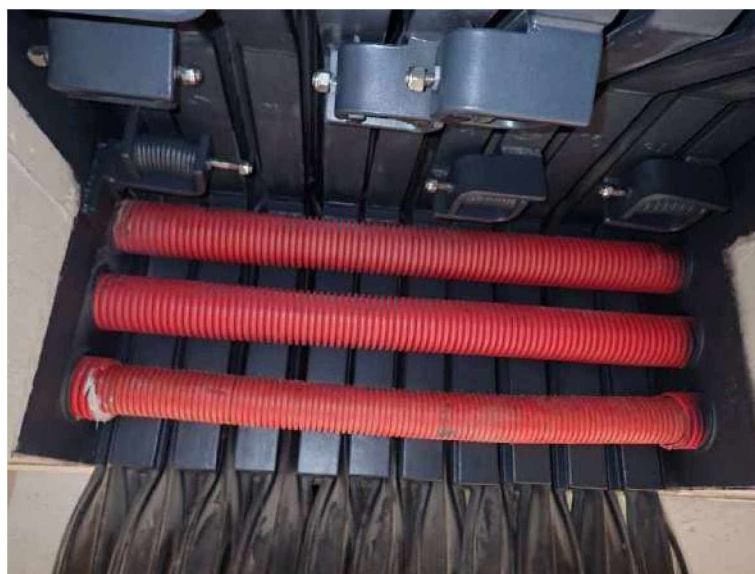
Pohled na chráničky ve středové římsce, horní plastová chránička v krajních oblastech nepatrně deformována teplem od svařování (doplnění centrátorů), celkově bez zjevných podstatných závad.

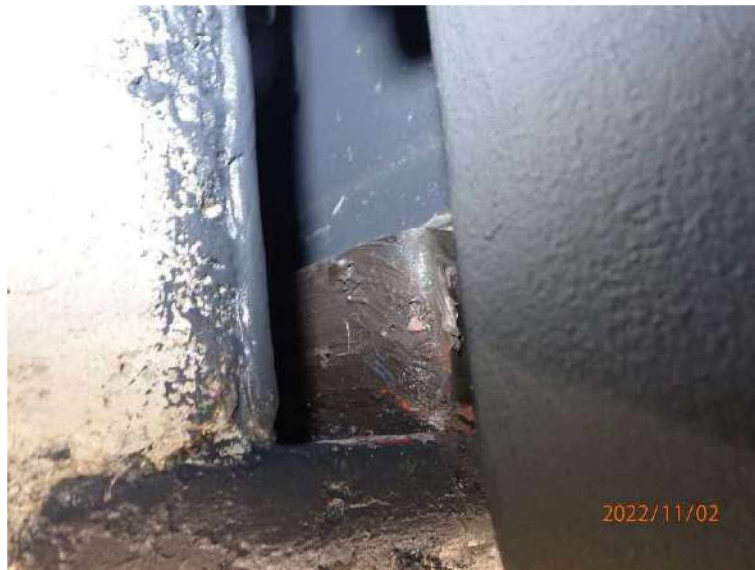
Detail okraje boxu – po odbourání přebetonávky lokálně povrchové poškození ložisek v boxu- oprava tmelem, provedena oprava PKO.

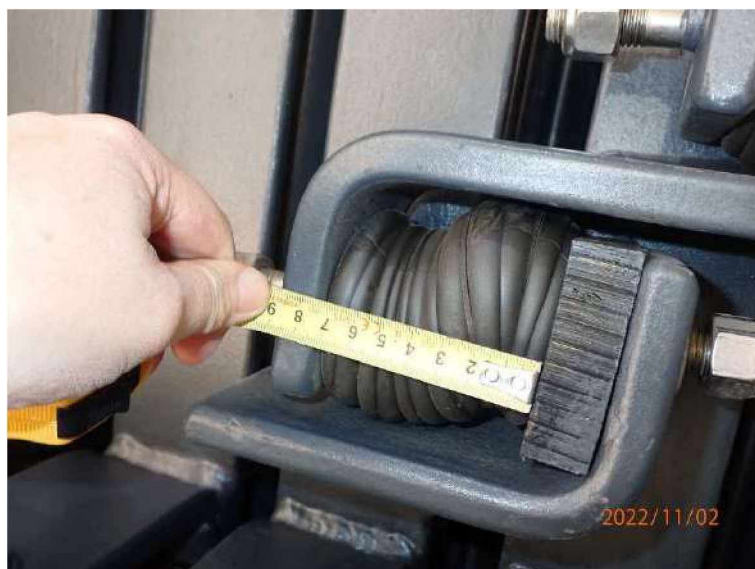
Centrátoři často doplněné vložkami zvyšujícími předpětí v prvku, celkové stlačení se blíží limitním hodnotám dle údajů výrobce.

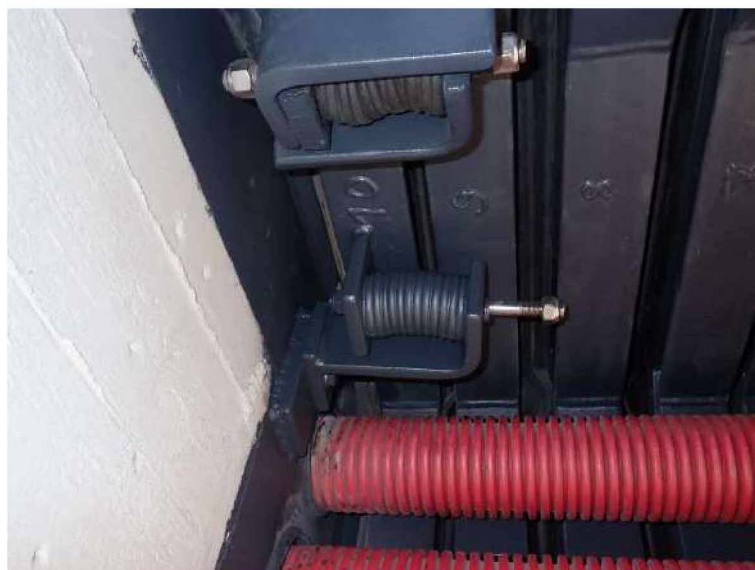
Detail průchodu chráničky OK MZ, lokální poškození plastové chráničky od svařování, bez otevření dutiny plastové chráničky. Betonová kce v okolí MZ zabroušena a lokálně přetřena, provedena oprava PKO

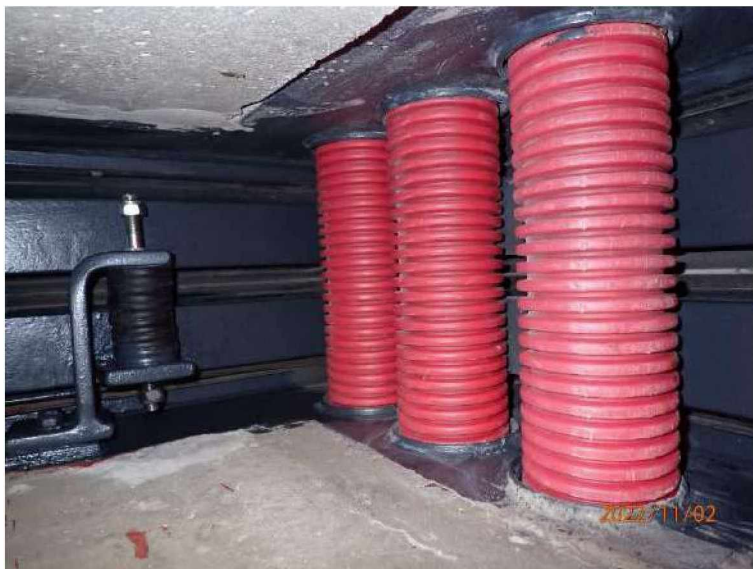
Detail spodního líce MZ – chráničky ve vnitřní římsce – bez zjevných závad. beton v okolí MZ lokálně zabroušen, provedena oprava PKO

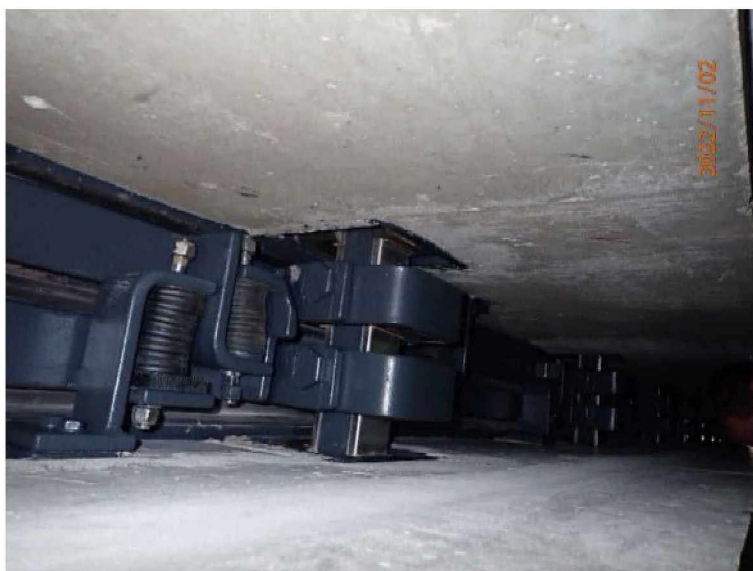
Pohled na spodní líc MZ, centrátořy lokálně doplněny vložkami pro zvětšení předpětí v prvku, provedena oprava PKO
