PASPORTIZACE MOSTNÍCH ZÁVĚRŮ

Po provedené opravě 10/2022

Typ: FREYSSIMOD LW720, LW880, LW240

Stavba: D35 Opatovice - Časy
Objekt: SO 202 Estakáda přes inundační území Labe, levý most
Vypracoval:

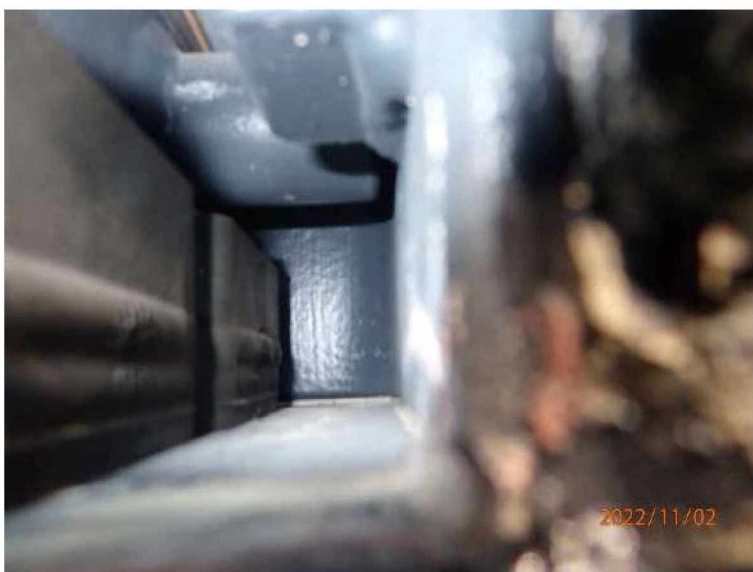
Pohled do boxu traverzy, bez zjevných závad.

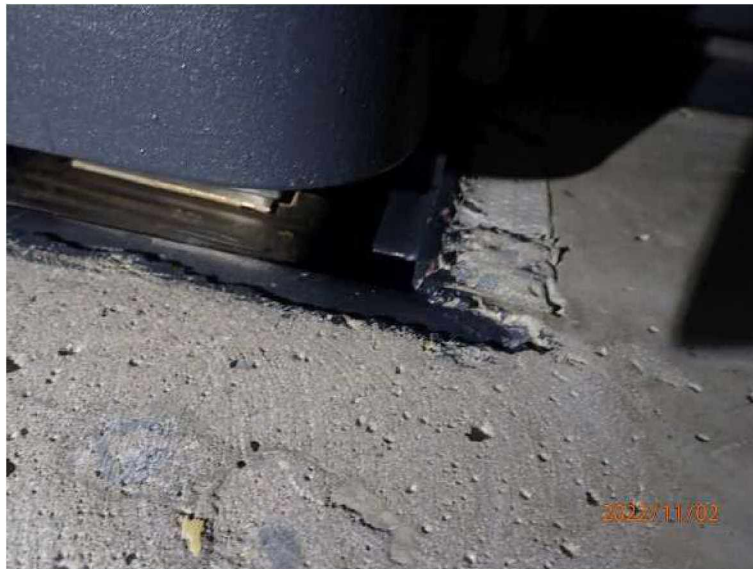
Detail okraje boxu traverzy, lokálně beton zabroušen, provedena oprava PKO

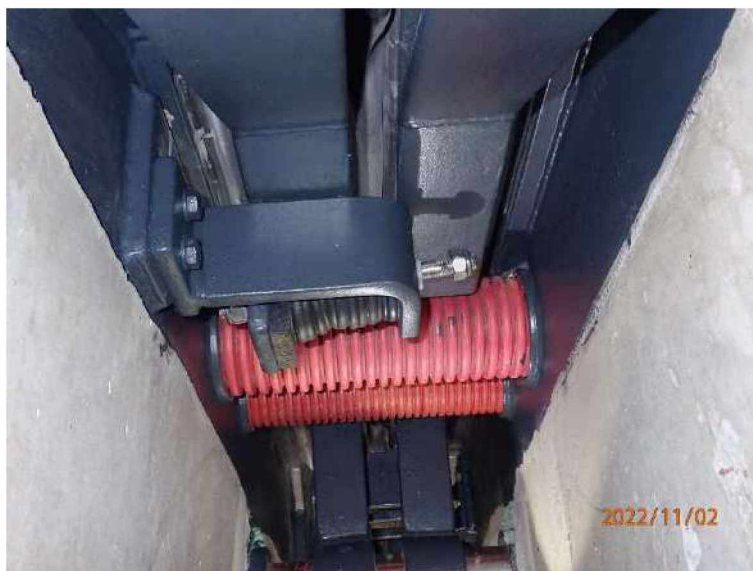
Detail v místě chrániček ve vnější římse, poruchy nezjištěny, centrátor lokálně šikmá pozice čepu, bez projevu poruch, centrátor doplněn vložkou.

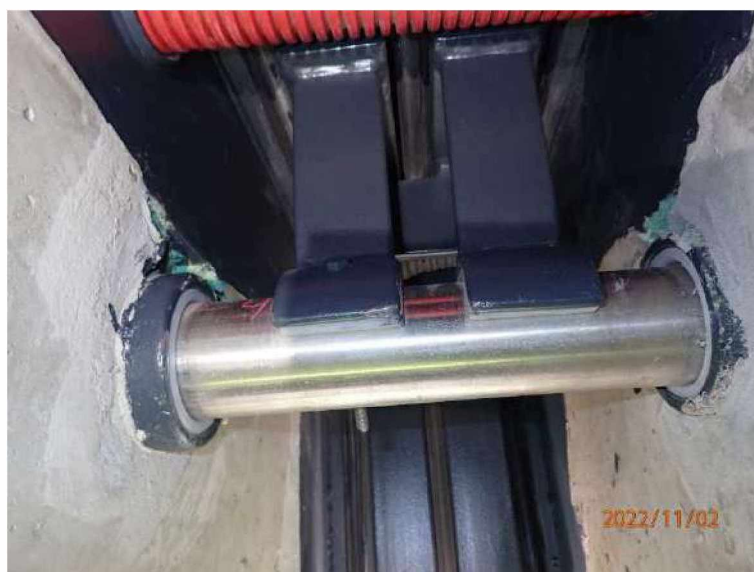
Detail chodníkové traverzy, lokální mechanická poškození PKO opravena během kontroly, beton v okolí boxu chodníkové traverzy sanován, v horní části zbytky PUR pěny, zjevné poruchy nezjištěny

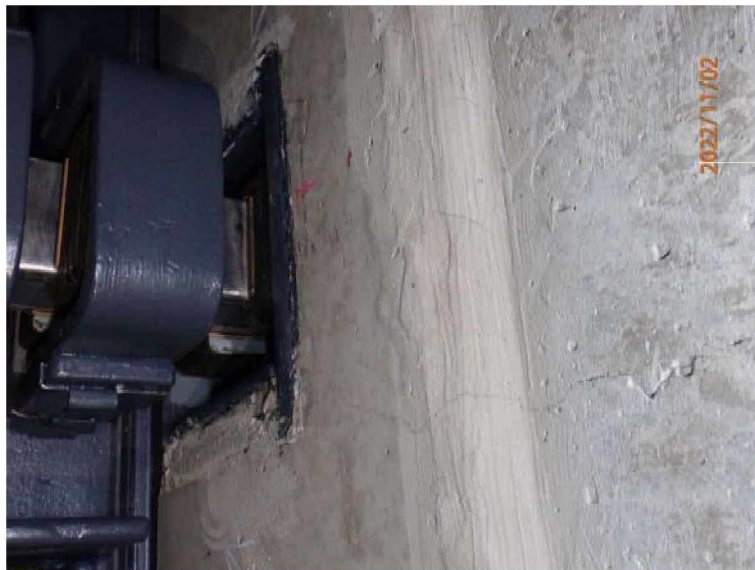
Pohled na sanaci pracovní spáry pod kotevním blokem MZ, svislé vlasové trhliny od boxu traverzy č.7. beton v okolí boxu zabroušen, lokální kaverny u rohu OK do 3cm², provedeny opravy PKO

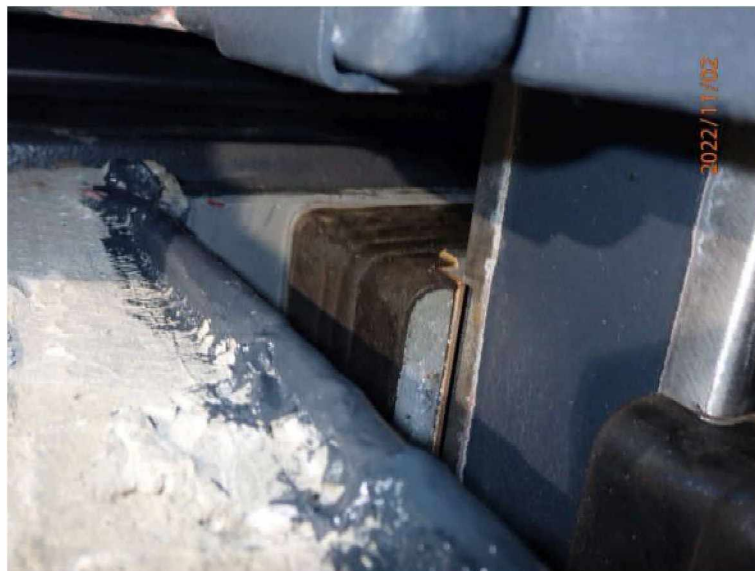
Detail okraje boxu traverzy, betony lokálně zabroušeny, OK opravena PKO, strop boxu traverzy bez vrchního nátěru, kontrola prováděna v době dokončování oprav PKO, nejspíše na dostupných plochách doplněno.

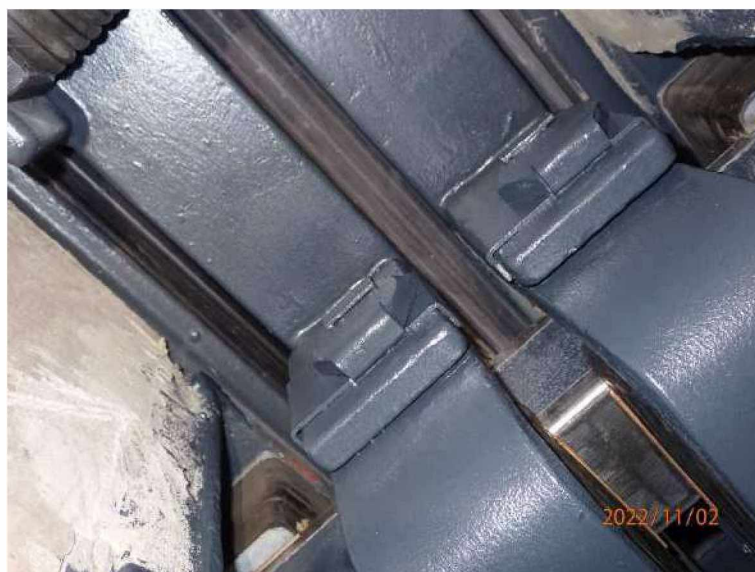
Detail okraje boxu traverzy a třmenů, strop boxu traverzy s doplněnou vrchní barvou na přístupné ploše, okraj betonu zabroušen, oprava PKO.

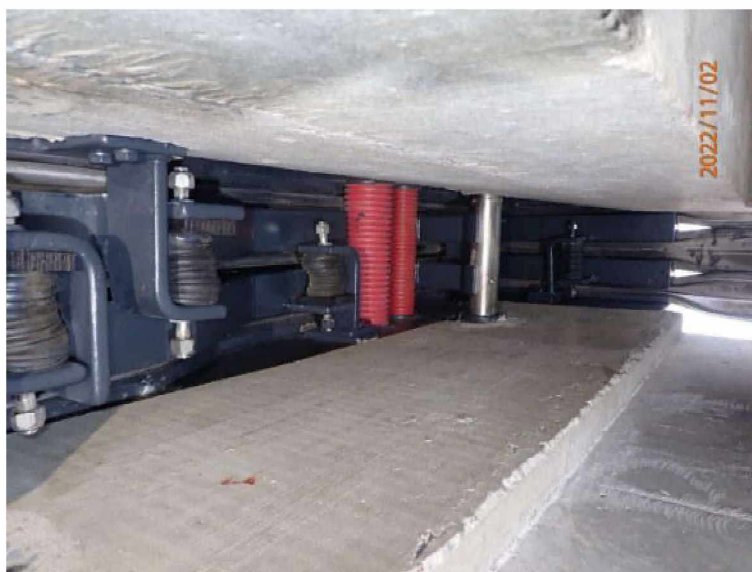
Pohled na spodní líc MZ v oblasti vnější římsy, chráničky bez zjevných závad, centrátory doplněny vložkami, chodníková traverza bez zjevných závad.

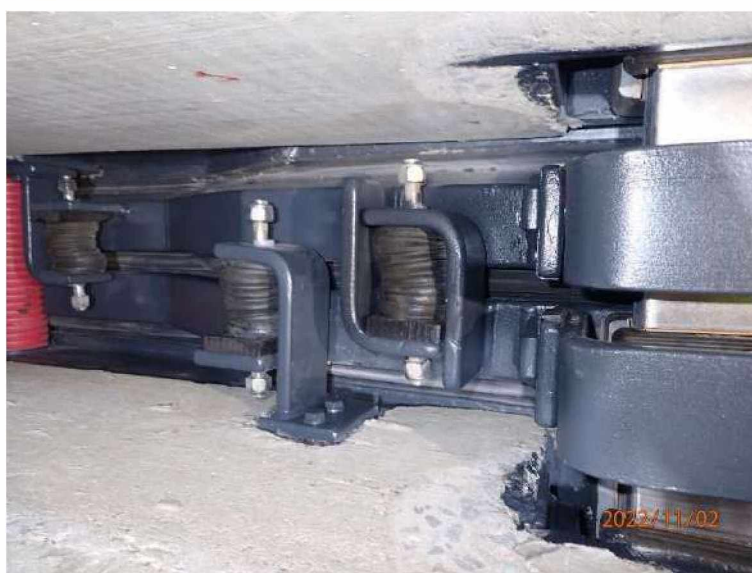
Detail okrajů boxů traverz – beton zabroušen, opravena PKO

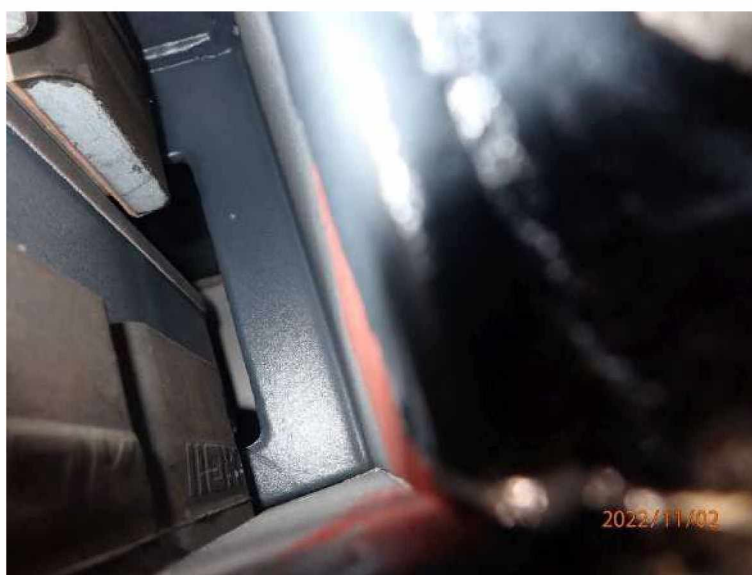
Pohled do boxu traverzy- bez zjevných závad, na dostupných plochách provedeno doplnění PKO

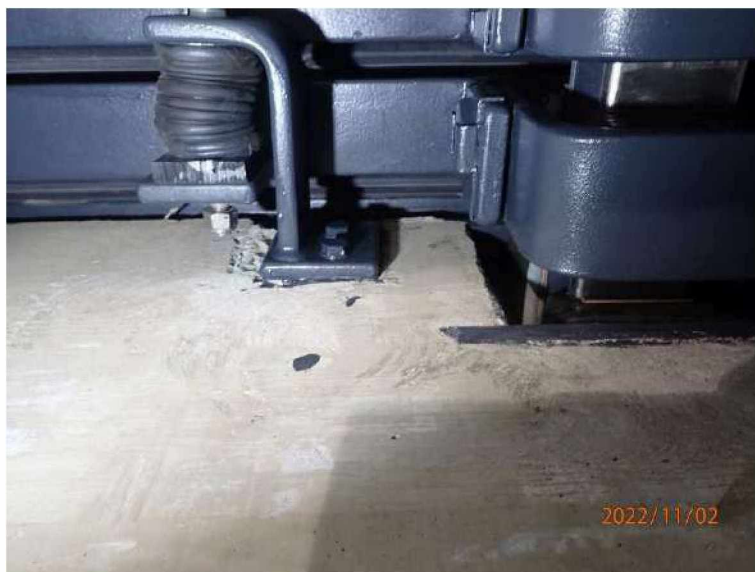
Detail okraje boxu traverzy, beton lokálně zabroušen, vedle držáku centrátoru odbouráno přebetonování, stopy PUR pěny, centrátor doplněn vložkou, provedeny opravy PKO.

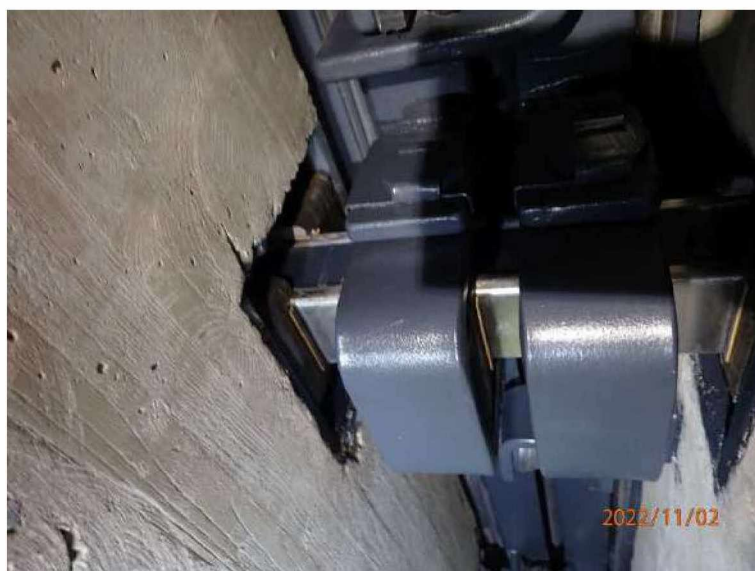
Lokální přebetonávka u okraje boxu traverzy – okraj plechu cca 15mm za okrajem betonu.

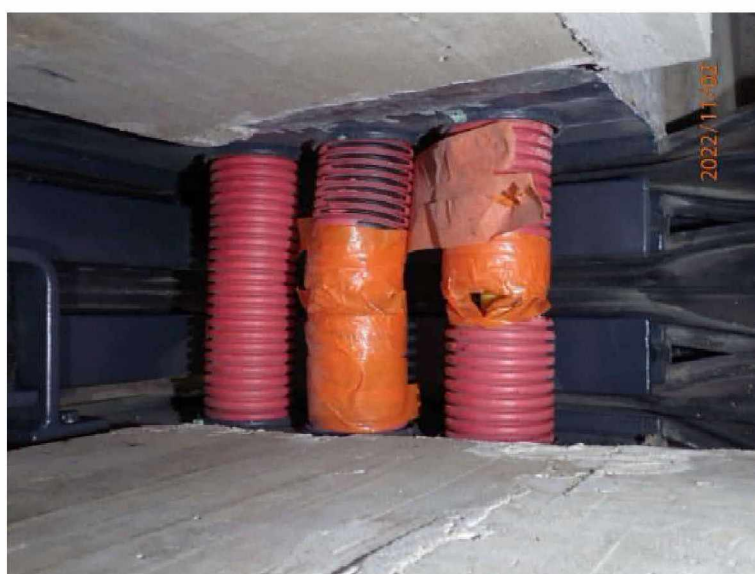
Detail chrániček ve středové římse, plastové chráničky propojeny lepenkou, viditelná degradace plastu pravděpodobně UV zářením, přelití betonu přes plech MZ (na pravé straně) odstraněno. na levé straně mírné přebetonování, lokálně zbytky PUR pěny na okraji betonu.

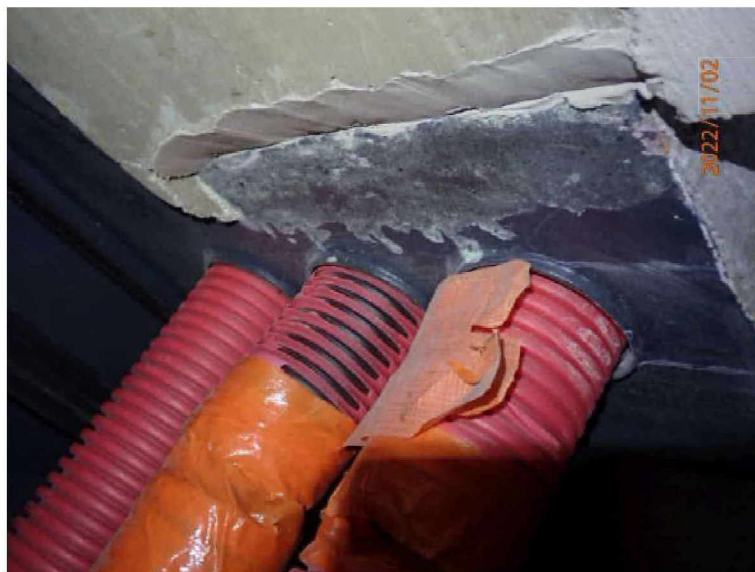
Detail sanace okraje betonu u chrániček
ve vnitřní římse

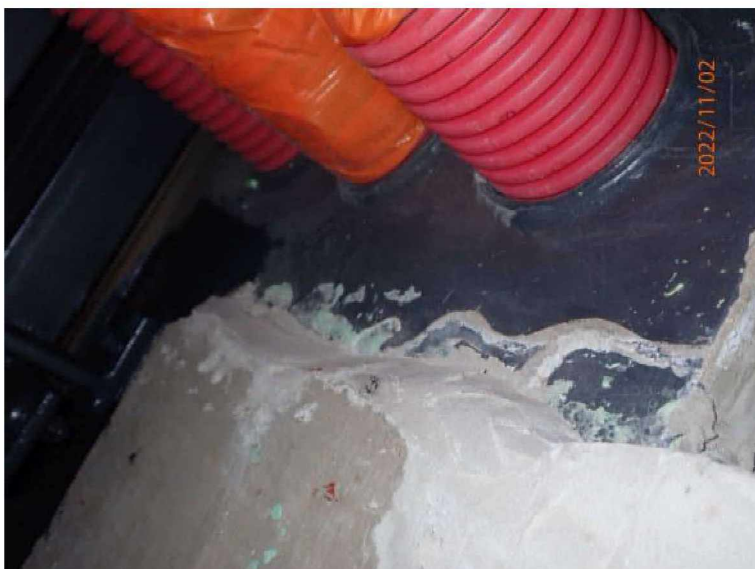
Detail sanace okraje betonu u chrániček
ve vnitřní římse
