Stanovisko

Kanceláře prezidenta republiky Odboru památkové péče

k řešení nových statických poruch zjištěných v průběhu restaurování architektury: „Katedrála – statické poruchy na vnitřním triforiu – východní strana“ - doplnění podmínek zásahu (k č.j. SPH 1188/2022).

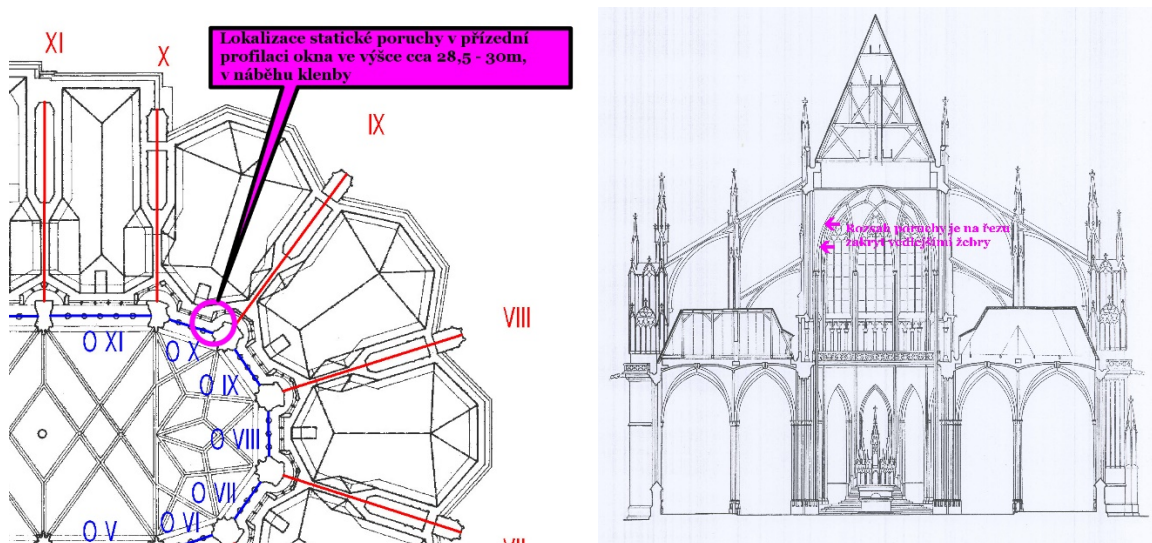
Lokalizace poruchy v půdorysu katedrály (vlevo) a řezu (vpravo).

Pokud jde o výše uvedenou poruchu, lze konstatovat, že z hlediska dlouhodobého vývoje statického stavu katedrály je tato již historicky stabilizovaná a nyní neaktivní. To potvrzoval i stav štukového doplňku odlomené profilace, který nebyl porušen statickými silami, ale spíše dobou exponence a korozí kotevních a výztužných prvků. Protože jde o součást ostění okna OX, která přechází již do lomeného oblouku, bylo pro jádro štukového doplňku použito dřevěného uhlí, které mělo štuk odlehčit. Stavitelé se zjevně obávali odloučení štuku od kamene u spodních čtyřech kvádrů s odloučeným hruškovým profilem, proto zarazili do původních spár i kvádrů kované kotvy s volutovými oky, předpřipravený otvor byl vyplněn dřevěným špalíkem (shodné kotvy vyjmul Kamil Hilbert při opravách západní části klenby chóru v roce 1925). Jádro bylo ještě vyztuženo výpletem ze železného drátu, který ovšem již zkorodoval (prakticky zanikl). V případě vrchní poruchy náběhu profilace do lomeného oblouku, patrně z důvodu rozměru a nedobrého stavu kvádrů (již z lomu – jde o kámen nevhodné skladby vrstev), byl zvolen jiný postup, a to s použitím rozměrnější kramle zaražené přes dřevěné špalíky přímo do kamene. Tento poněkud razantní způsob časem vedl k dalšímu odštípnutí profilace v mase

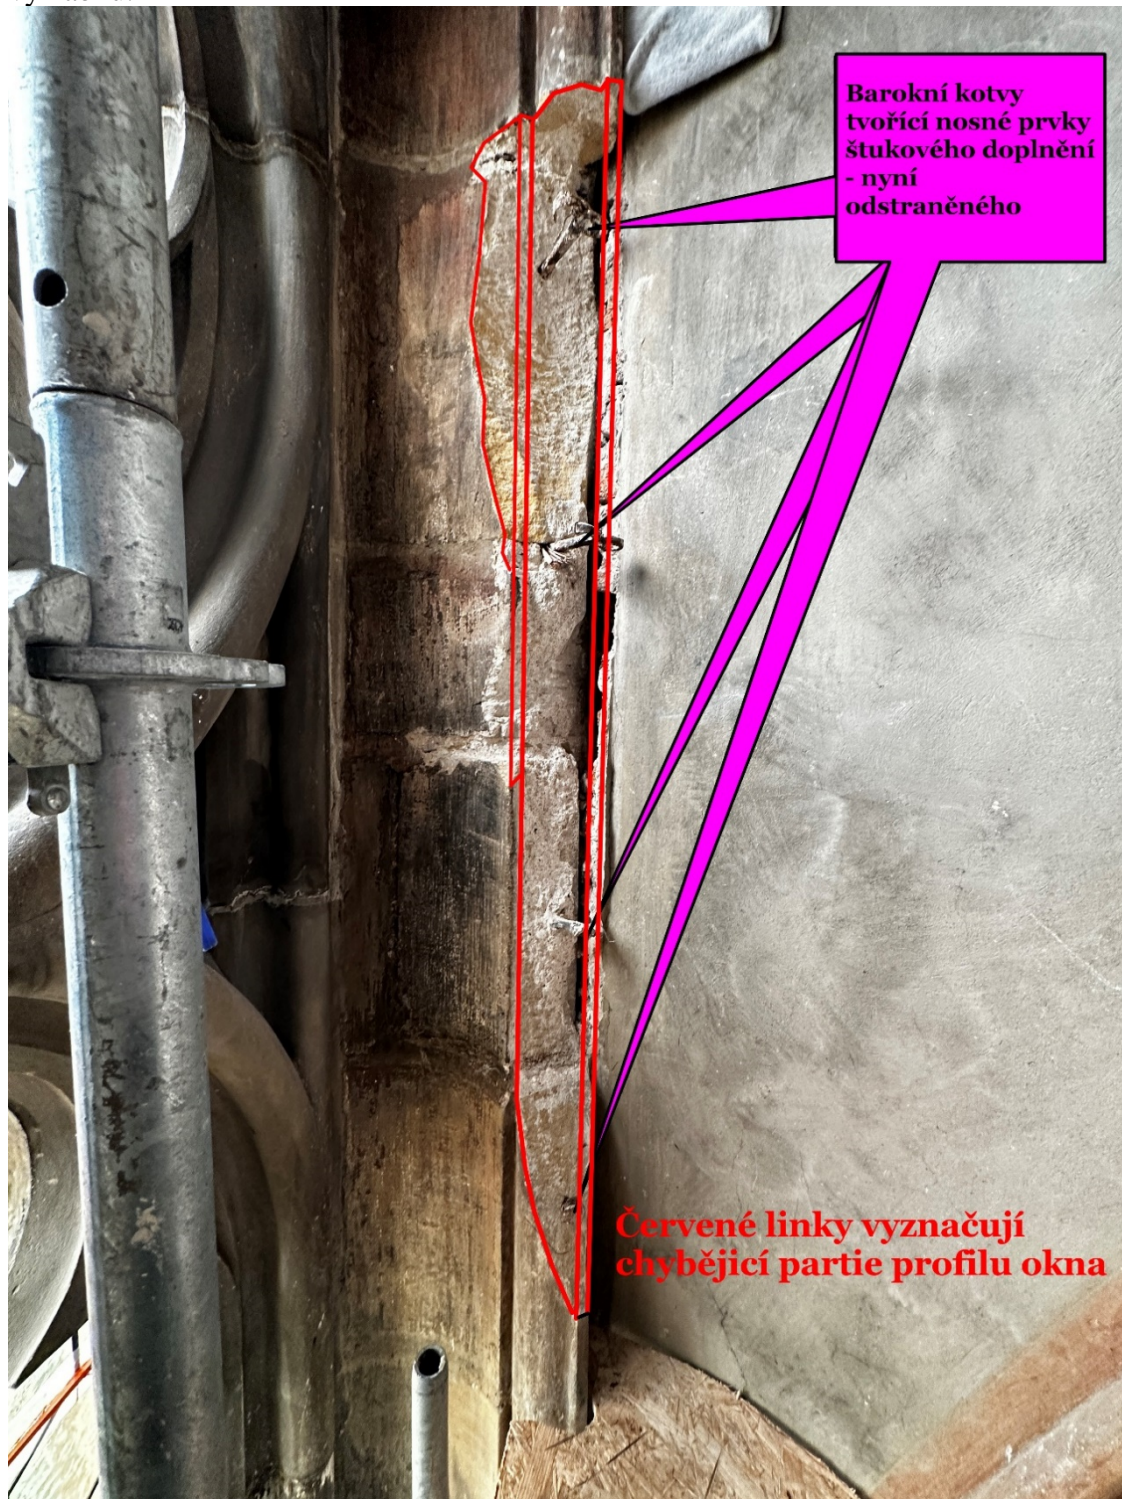
Pohled na spodní část poruchy s vyznačeným chybějícím profilem (červeně) a dochovanými barokními kotvami (fialově).

Byl dohodnut postup dočištění a postup odstranění porušených partií (zejména v případě horní partie poruchy). Porucha zapříčinila odlomení hruškového profilu u spodních čtyř kvádrů (nejspodnější má pouze odštípnutou část hrušky). Mezi spodní (čtyři kvádry) a horní (tři kvádry) partií poškození je jeden kvádr včetně víceméně celistvé profilace zachován bez významných poškození, což je z hlediska obnovy vítané zjištění. Ten bude využit v podstatě jako konzola zajišťující nové díly.

Vzhledem k výšce a poloze ve vysokém chóru bylo rozhodnuto o čisté kamenické výměně za dodržení stávajícího spárořezu vrstev a úpravy spárořezu svislého. Z důvodu podobných vlastností bude primárně použit hořícký pískovec. Základní řešení poruchy bylo stanoveno takto:

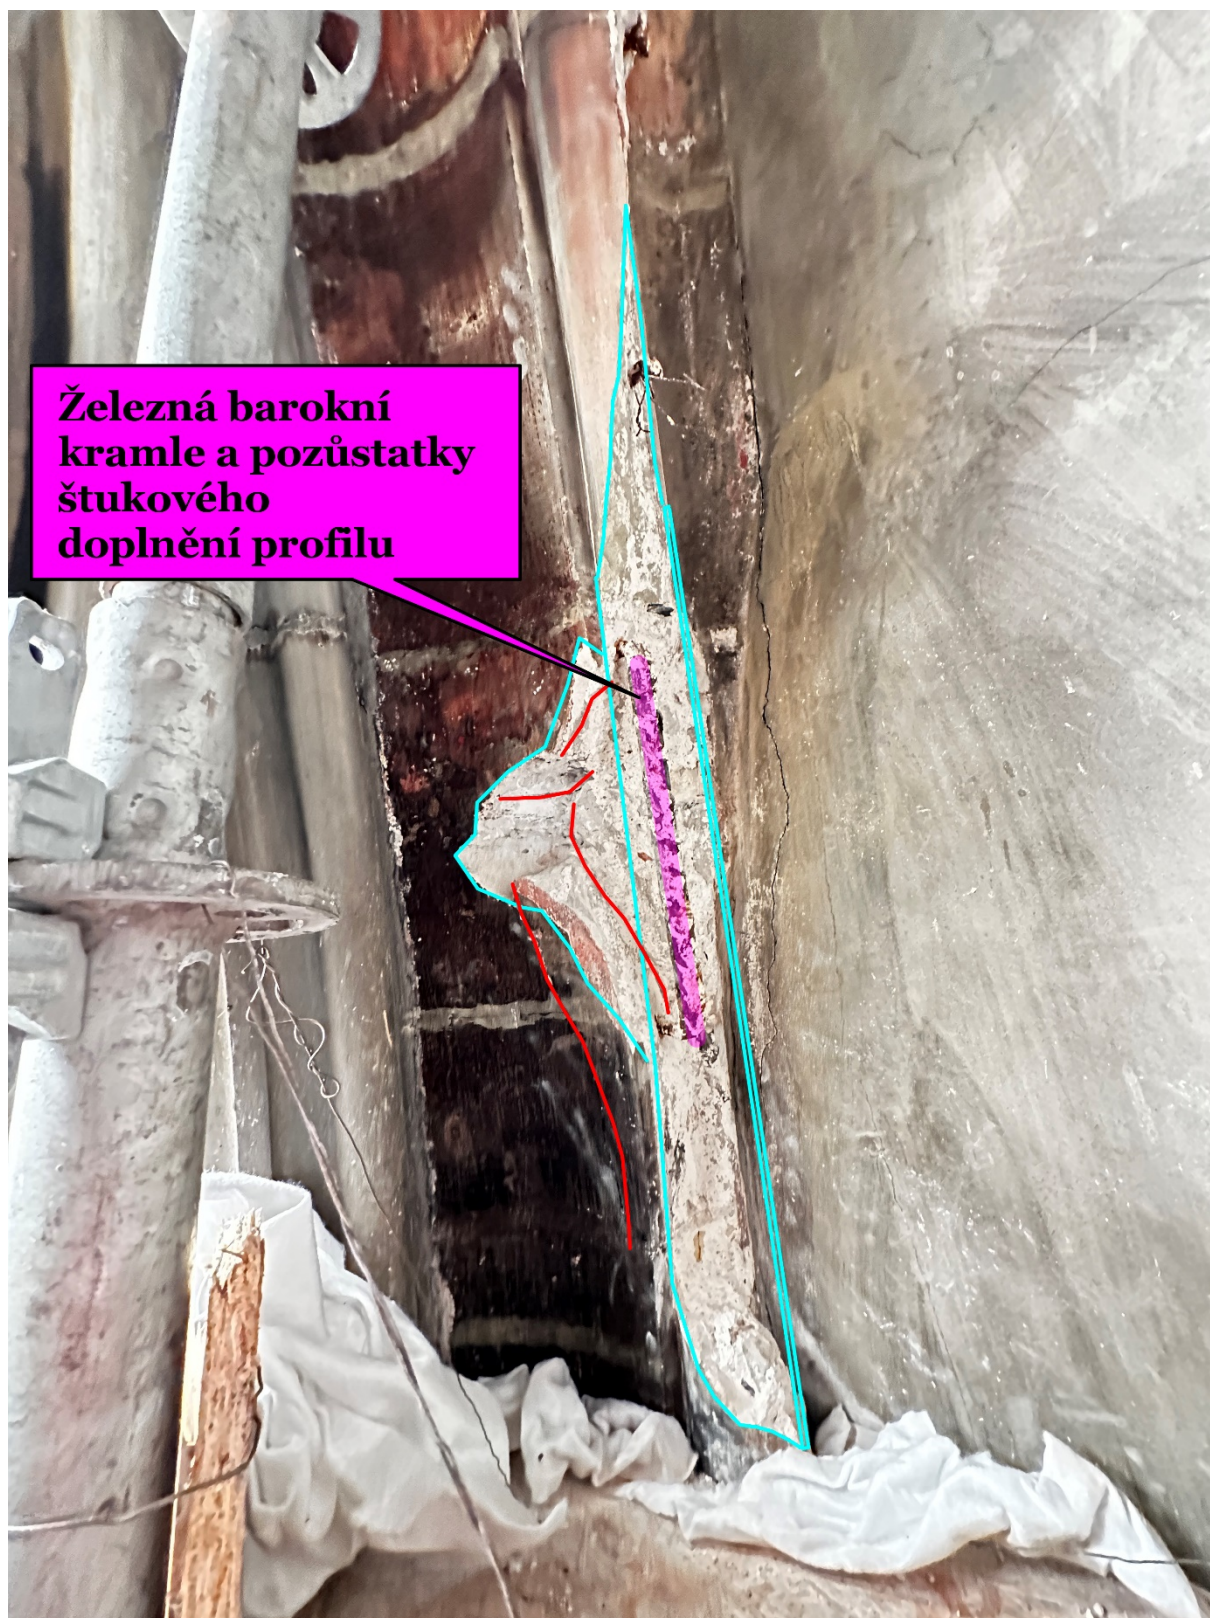
Pohled na horní poruchu v náběhu do lomeného oblouku okna. Fialově je vyznačena barokní kramle, modře chybějící profil a červeně trhliny, které jsou předmětem dalšího zkoumání.

Vrstva VI. – je nejproblematictější, jednak pro nedostatečnou kvalitu původního gotického kvádrů, ale také pro hloubkové trhliny v jeho hmotě. Finální tvar vložky bude určen na základě začištění potřesané hmoty kamene – to aktuálně probíhá. Nejpravděpodobněji bude kamenická výměna zavázána do zdíva hlouběji podobně jako vrstva II.

Vrstva VII. – zatím bylo předpokládáno tmelové doplnění profilu. Není však vyloučena potřeba kamenického doplňku, což poněkud závisí na řešení vrstvy VI. Způsob by byl shodný s I. a V.
