Stavba: **Výměna pohyblivých schodů, revitalizace stanice a vybudování bezbariérového přístupu ve stanici Jiřího z Poděbrad**

POSUDEK č. 1/2022/SG

**KONTROLA STAVU PROTIKOROZNÍ OCHRANY PŘED REKONSTRUKCÍ
OBJEKTU**

Objekt: SO 01/08 Komora dodatečného vstupu

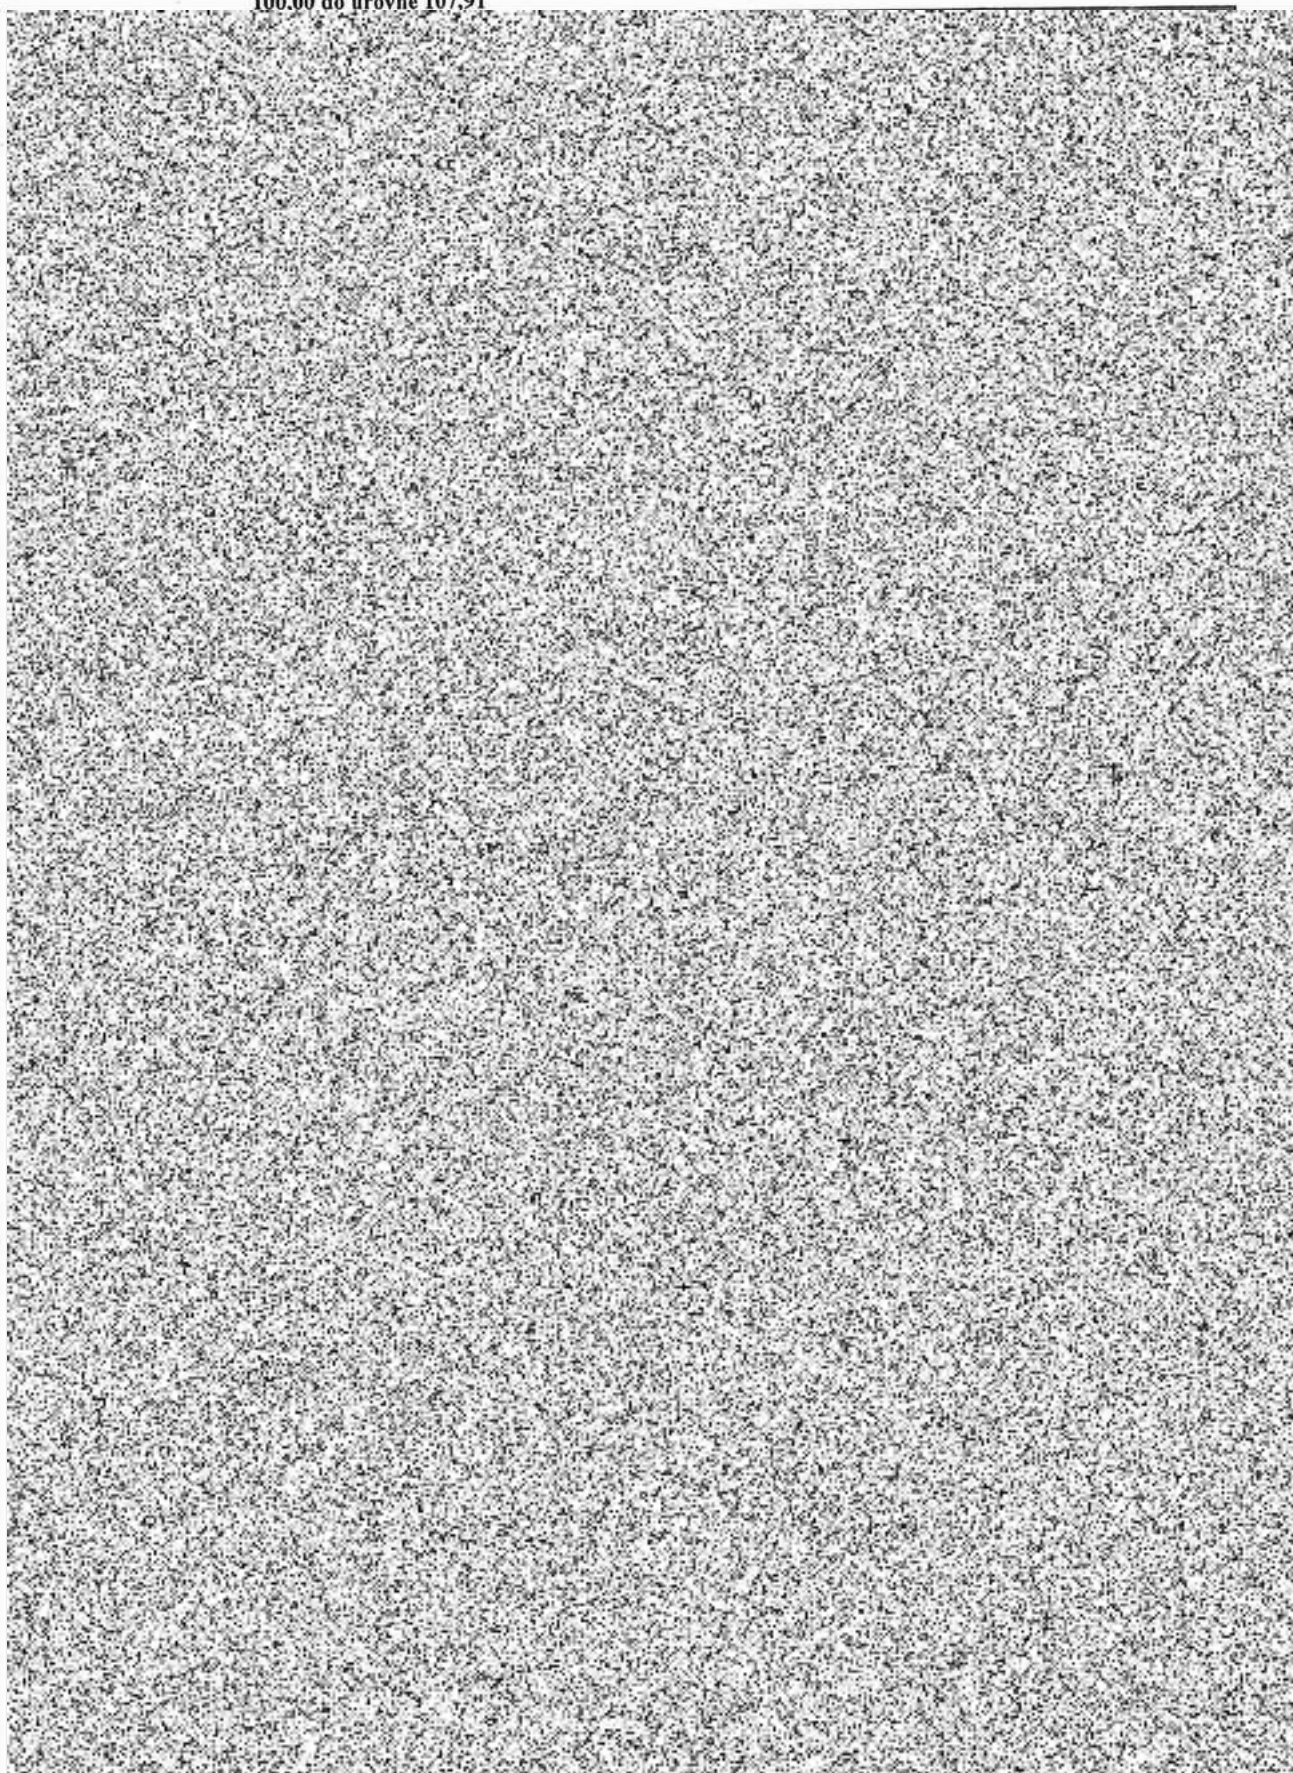
Příloha č. 6 Těžké korozní napadení PKO od průsaku vody betonovou konstrukcí tubusu schodiště na úrovni 100.00 do úrovně 107.91

Pro část OK schodišť od úrovně 100,00 do 134,30 doporučujeme provést komplexní odstranění stávající PKO a všech korozních produktů otryskání vodním paprskem na stupeň Wa 2 dle ČSN EN ISO 8501-4. Na obtížně přístupných částech OK provést mechanické čištění na stupeň čistoty PSt 3 dle ČSN EN ISO 8501-2 a aplikovat nový systém PKO v tloušťkách dle ČSN EN ISO 12 944-5 na bázi dvousložkových epoxidových nátěrových hmot (dále jen EP). Tyto nátěrové hmoty musí být navrženy tak, aby splňovaly odolnost vůči analýze korozních produktů, která je uvedena expertní zprávě č. 1800J124 Kloknerova ústavu.

Je na zvážení provozovatele OK schodiště, zda v samé dolní části schodiště od úrovně 100,00 do úrovně 107,91 v rámci rozsahu stávajícího poškození PKO, doporučí navýšení tloušťky PKO na stávající OK (nebo pouze její části) o další vrstvu EP tloušťky 80 µm na celkovou tloušťku systému PKO NDFT 380 µm.
