RESTAUROVÁNÍ ZVONIČKY V PRAZE - BENICÍCH

## **Stavebnětechnický záměr a cenová nabídka na restaurování zvoničky v obci Benice.**

Umístění: náměstí Benice

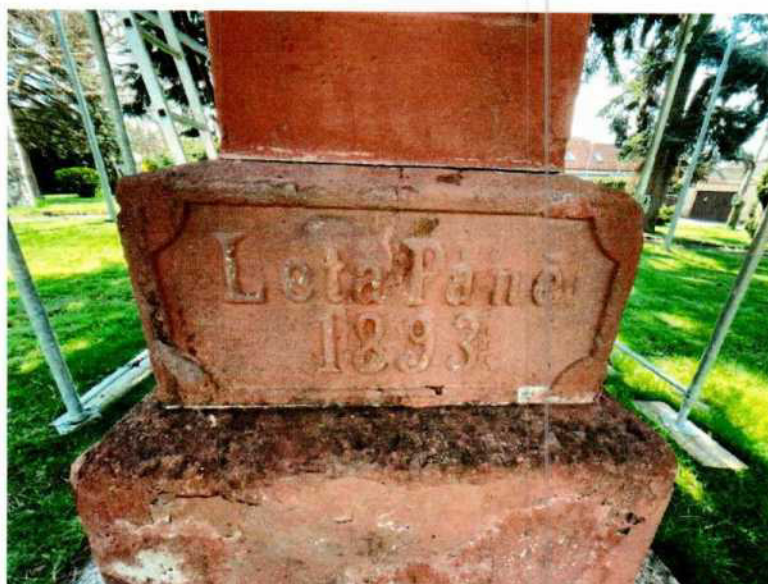
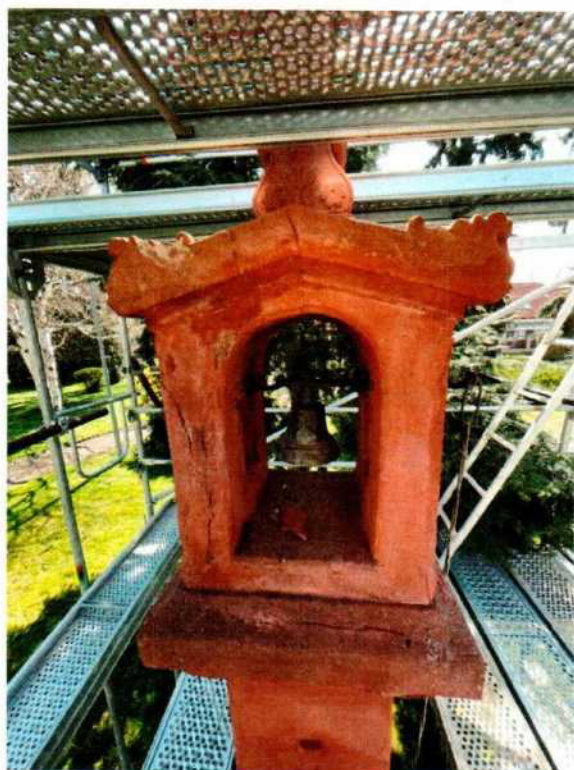
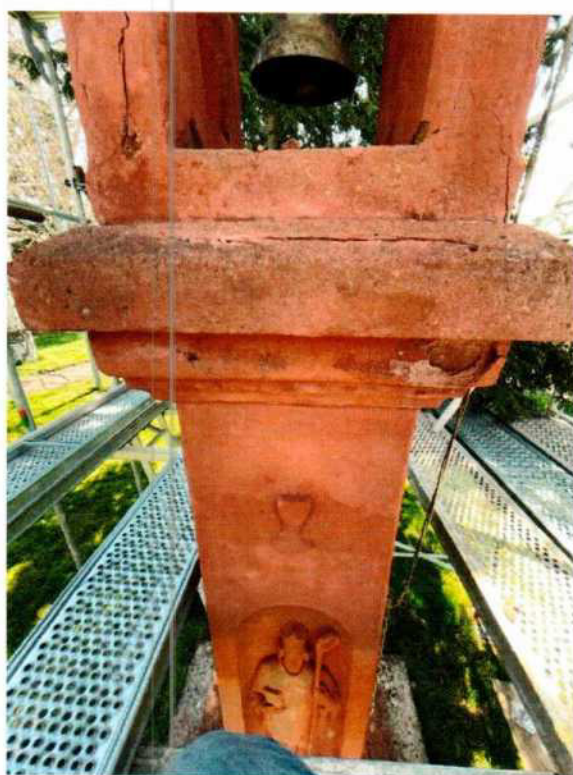
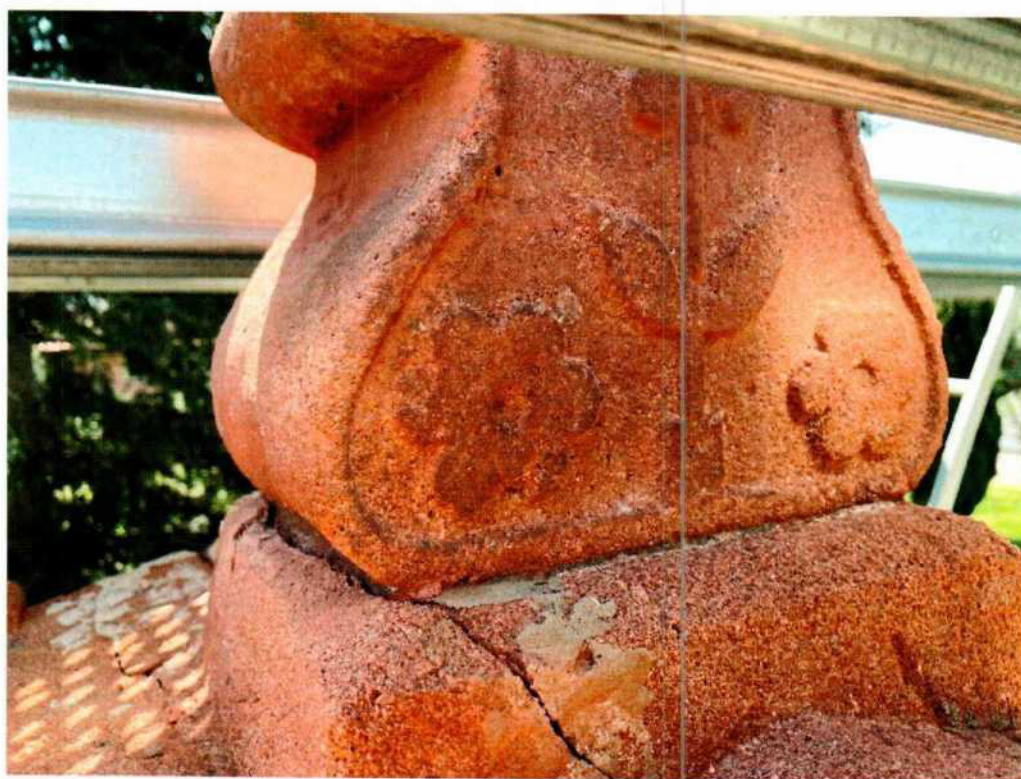
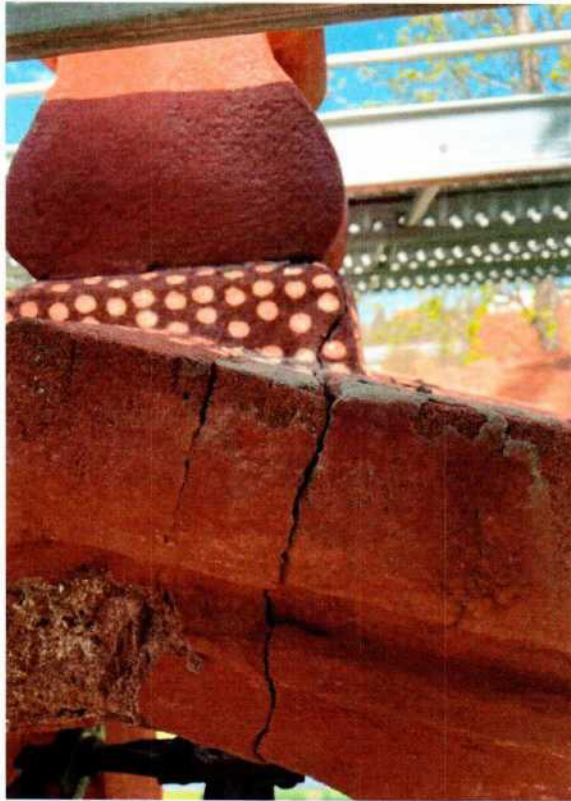
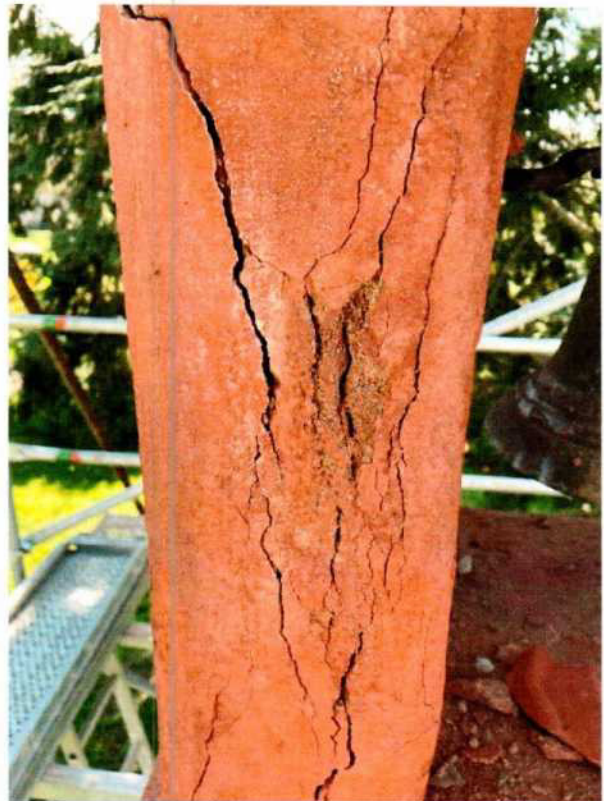
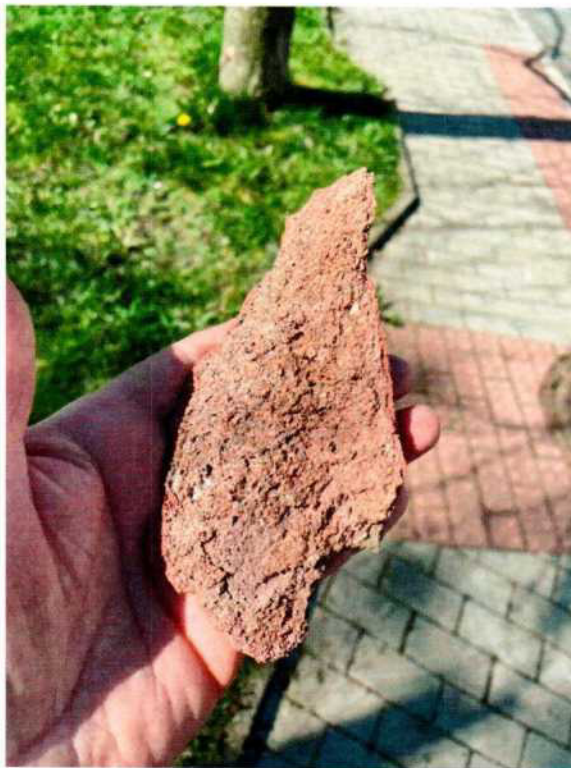
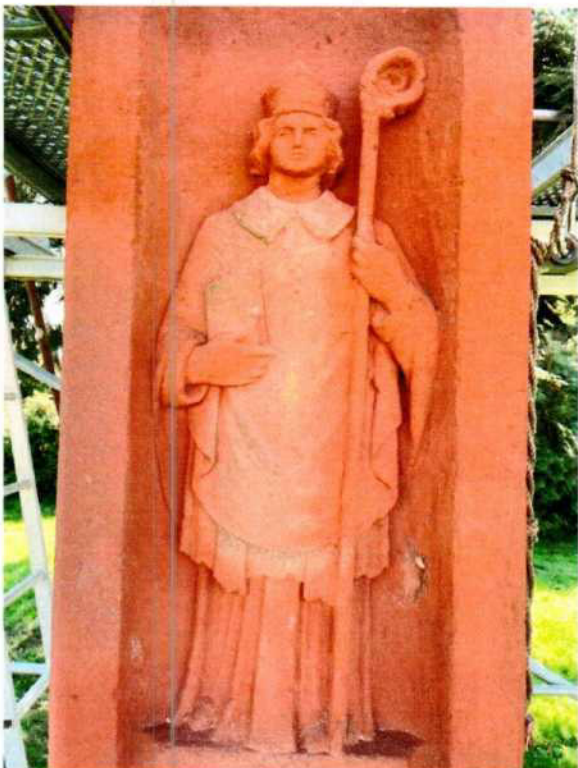
Fotodokumentace:

červený pískovec, středně hrubého zrna, drobivý, oxidací vytvořena tvrdá povrchová krusta, která zabraňuje úbytku kamene.

Celá zvonička je natřená nepropustnou vrstvou barvy. Některé správkky pod barvou jsou cementové. Vrstva barvy je nesterjné silná, jak je vidět na fotografii oddělené části. Touto barvou a cementovými správkami byl kámen uzavřen a nemohl tzv. dýchat. Kámen má svoji vlhkost a pokud ji nemůže odpařovat, sráží se na vnitřní straně nátěru a působením stálé vlhkosti a např. mrazu v zimních měsících, dochází k destrukci kamene. Ta se zde projevuje na všech částech vyjma kříže, z kterého byla barva pravděpodobně včas odplavena srážkovou vodou. Na kříži je vidět, že kde se barva neudržela, tak oxidací kámen krásně povrchově ztvrdl a nedrolí se. Vinou natření nepropustnou vrstvou barvy vznikly po celé zvoničce, na poklep, „dutá“ místa což značí degradaci kamene. Mnohem nebezpečnější jsou však trhliny v samotné zvonici. Některé procházejí skrz kámen. K trhlinám ve zvonici také velmi pomohly železné čepy držící mechanismus zvonu, které korodováním nabývají na objemu a kámen drtí. Dva sloupky zvonice jsou ve velmi špatném stavu. Jaká bude zvolena oprava těchto sloupků, se uvidí, až po demontáži zvonu a jeho konstrukce.

Vyztužíme otvor zvoničky ze strany největšího poškození. Stáhneme kurtem, přes dřevěné podložky, rozvírající se praskliny sloupku. Jako první se musí demontovat kříž a tím ulehčit váhu na zvoničku. Demontáž zvonu a jeho nosného zařízení. Nové nosné zařízení bude vyrobeno, dle dodaného nákresu, objednavatelem. Srovnání kamene zvonice do původního stavu, velký zlom ve stříšce zabezpečit před dalším pohybem slepením a zafixováním nerezovými čepy. Sloupky, dle stavu po vyjmutí železa, slepíme, zakotvíme anebo doplníme novým kamenem. Celou zvoničku zbavíme vypouklin a povrchových dutin. Sejmeme mechanicky, i za pomoci chemických čističů barvu a tím otevřeme kámen, aby mohl dýchat. Odstraní se všechny nevhodné správkky a kámen celé zvoničky. Provedeme čištění regulovanou tlakovou vodou. Necháme důkladně vyschnout. Začneme zpevňovat. Zpevňování bude hloubkové a povrchové.

Hloubkové zpevňování: provedou se šikmé vrty do různých hloubek v kameni /6 až 8 mm průměr/. Současně bude probíhat i povrchové zpevnění. Po vyvrátí /2 až 3 týdny/ bude provedena injektáž prasklin. Poškozená místa, degradace nebo mechanické poškození kamene, doplníme směsí umělého kamene speciálně připravenou, podle rozboru vzorku starého kamene, firmou Aqua. Osadí se kříž. Jednotlivé části zvoničky mezi sebou ve spárách zaspárujeme. Bude provedena plastická retuš a barevné sjednocení. Osadí se nové nosné zařízení pro zvon do spodní desky zvonice. Celá zvonička bude ošetřena biocidním a hydrofobním prostředkem.
