# **Propustek 11-403P**

Propustek u obce Březná

## **BĚŽNÁ PROHLÍDKA**

**Objekt: Propustek ev.č. 11-403P (Propustek u obce Březná)**

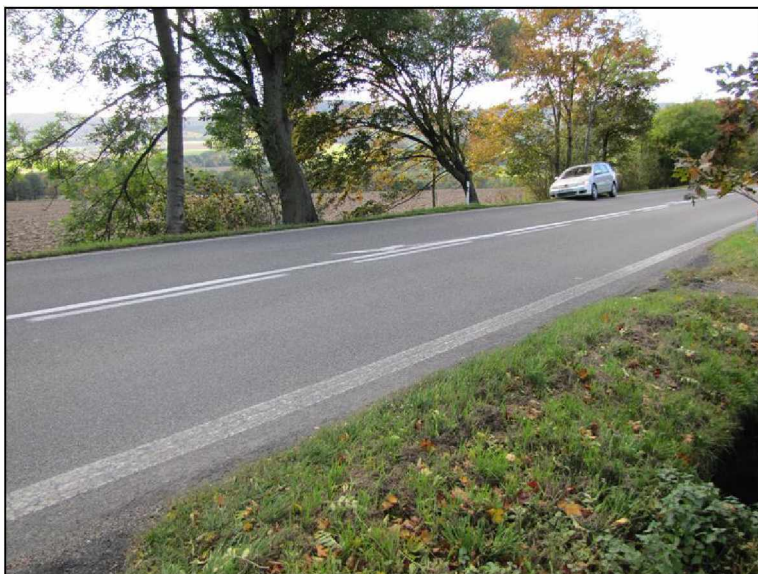
Vozovka

| [4.1] | 4.1 | Svodišla/zábradelní svodišla /<br>Obecně | zcela bez záchytného systému |
| [4.2] | 4.8 | Ostatní vybavení / Obecně /<br>Označení ev.č. | Chybí označení propustku |

**4.1 Svodidla/zábradelní svodidla**  
zcela bez záchytného systému

**4.8 Ostatní vybavení**  
Chybí označení propustku

| [1] | 4.1 | Svodidla/zábradelní svodidla / Obecně | osadit záchytný systém dle normy |
| [2] | 4.8 | Ostatní vybavení / Obecně / Označení ev.č. | Doplnit označení propustku |

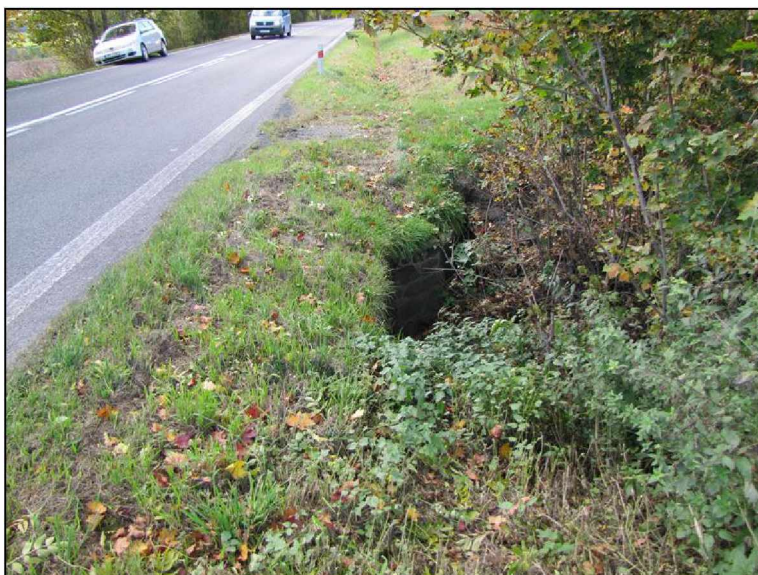
Levá římsa

| [3.1] | 3.7 | Ostatní části svršku / Obecně<br>/ Římsy | vpravo zcela porušená římsa<br>vlevo zlomená římsa |

**3.7 Ostatní části svršku**  
vpravo zcela porušená římsa  
vlevo zlomená římsa

| [6] | 3.7 | Ostatní části svršku / Obecně / Římsy | rekonstrukce čel včetně říms |

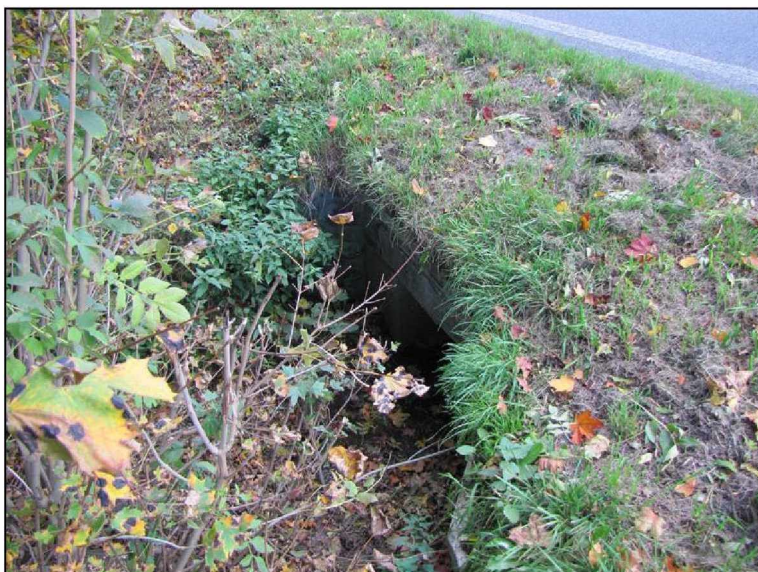
Levé čelo

| [1.1] | 1.4 | Ostatní části spodní stavby /<br>Obecně / čela, podpěry | lokálně vypadané kameny z opěr, trhliny ve spárách, lokální<br>odpadání spárovací hmoty, organický povlak - řasy, zavlhlé |

**1.4 Ostatní části spodní stavby**  
lokálně vypadané kameny z opěr, trhliny ve spárách, lokální odpadání spárovací hmoty, organický povlak - řasy, zavlhlé

| [3] | 1.4 | Ostatní části spodní stavby / Obecně / čela, podpěry | vyčistit, přespárovat opěry |
| [4] | 1.4 | Ostatní části spodní stavby / Obecně / čela, podpěry | čela - přeskládat kamenné opevnění |

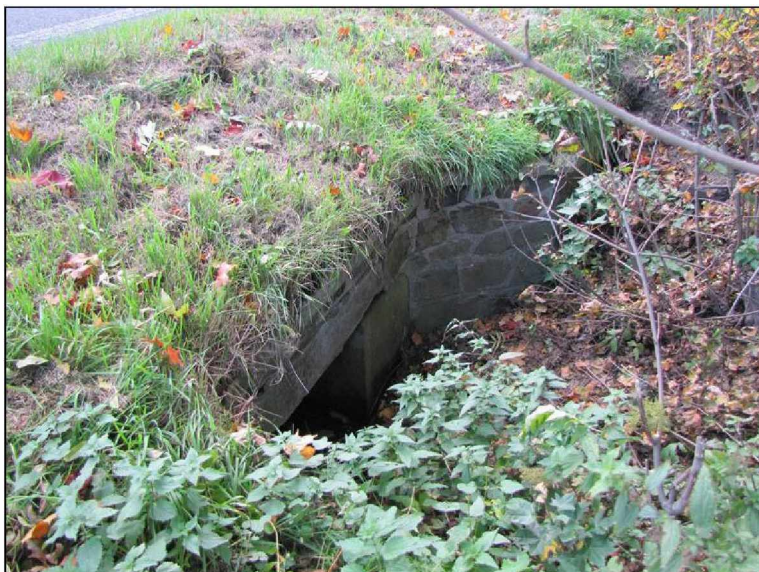
Levé čelo

**1.4 Ostatní části spodní stavby**

lokálně vypadané kameny z opěr, trhliny ve spárách, lokální odpadání spárovací hmoty, organický povlak - řasy, zavlhlé

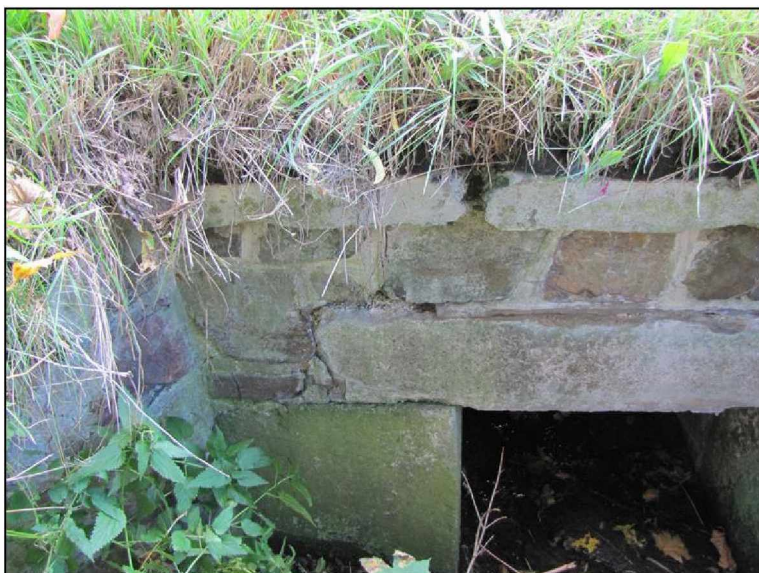
Levé čelo

**1.4 Ostatní části spodní stavby**

lokálně vypadané kameny z opěr, trhliny ve spárách, lokální odpadání spárovací hmoty, organický povlak - řasy, zavlhlé

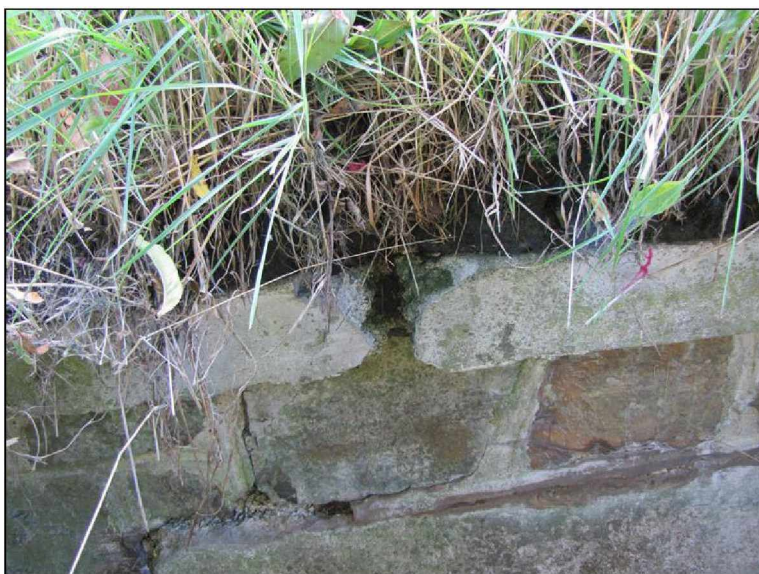
Levá římsa

**3.7 Ostatní části svršku**

vpravo zcela porušená římsa  
vlevo zlomená římsa

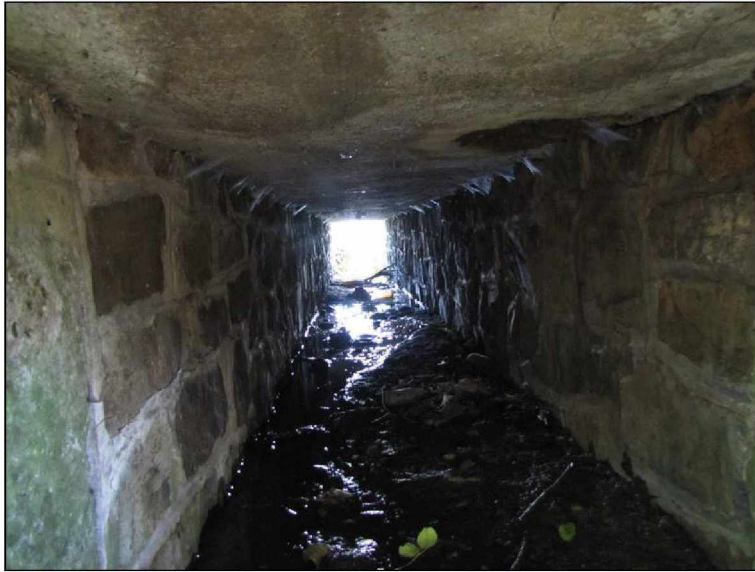
Pohled dovnitř od levého čela

| [2.1] | 2 | Nosná konstrukce / Obecně | průsaky, lokální delaminace ochranné betonové vrstvy a lokální<br>koroze obnažené armatury, povrchový organický povlak - řasy |

**1.4 Ostatní části spodní stavby**

lokálně vypadané kameny z opěr, trhliny ve spárách, lokální odpadání spárovací hmoty, organický povlak - řasy, zavlhlé

**2 Nosná konstrukce**

průsaky, lokální delaminace ochranné betonové vrstvy a lokální koroze obnažené armatury, povrchový organický povlak - řasy

| [5] | 2 | Nosná konstrukce / Obecně | vyčistit povrch a lokálně sanovat betonovou ochrannou vrstvu |
