# **Propustek 11-413P**

Propustek u obce Písařov

## **BĚŽNÁ PROHLÍDKA**

**Objekt: Propustek ev.č. 11-413P (Propustek u obce Písařov)**

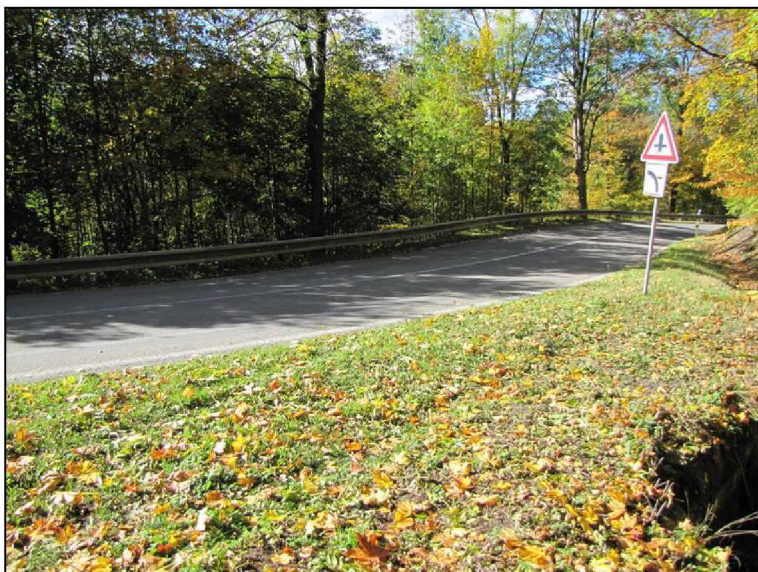
### 3.1 Vozovka

vozovka vykazuje vlevo plošný rozpad

### 4.8 Ostatní vybavení

Vlevo chybí označení propustku

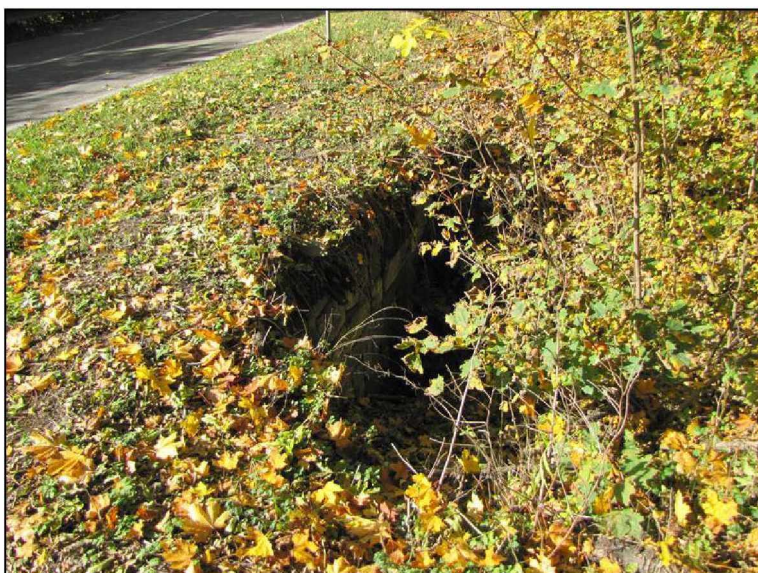
Levá římsa

### 3.7 Ostatní části svršku

římsy zarostlé, polámané s vypadanými kameny, nejsou celistvé  
chybí min. revizní zábradlí

### 4.1 Svodidla/zábradelní svodidla

vlevo zcela bez

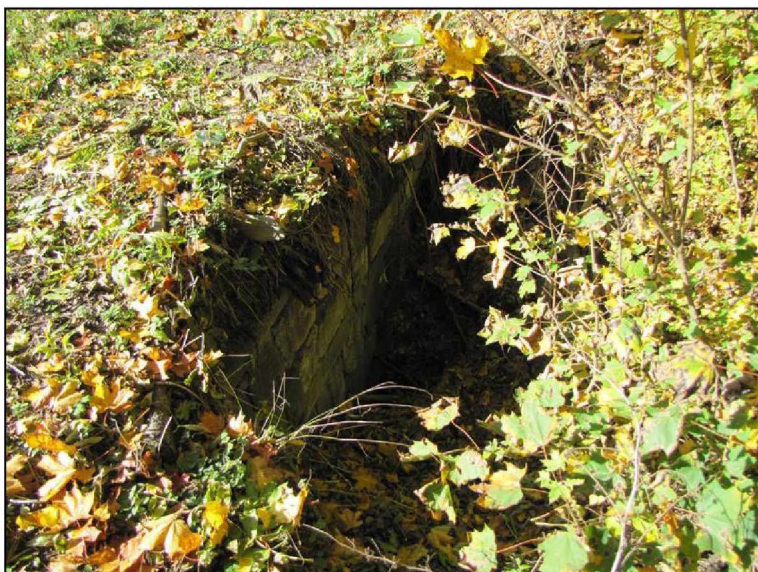
Levé čelo

### 1.4 Ostatní části spodní stavby

opěry - v klenbovité části výrazný odpad spárovací hmoty a trhliny v mezerách mezi kameny, lokální vypadání kamenů, mechy a řasy, konstrukce prosakuje

čela - výrazně narušené spárování, trhliny, rozpad kamenů

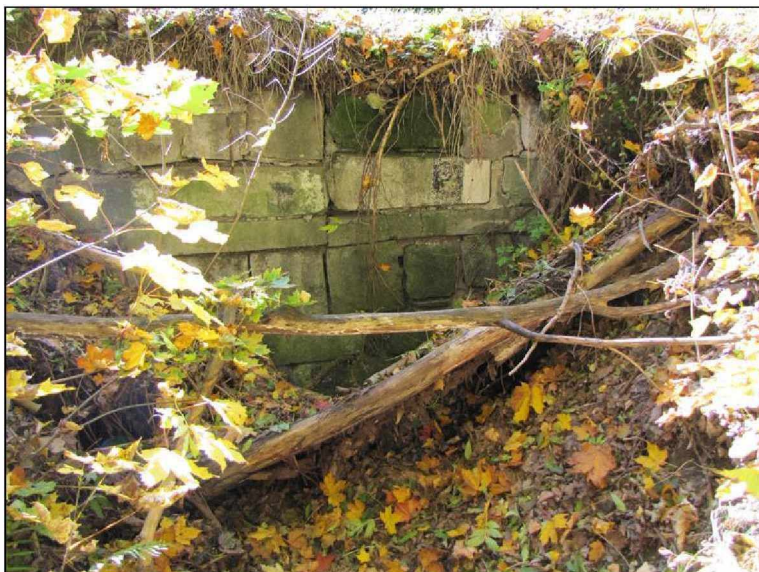
Levé čelo

**1.4 Ostatní části spodní stavby**

opěry - v klenbovité části výrazný odpad spárovací hmoty a trhliny v mezerách mezi kameny, lokální vypadání kamenů, mechy a řasy, konstrukce prosakuje

čela - výrazně narušené spárování, trhliny, rozpad kamenů

vtok zcela zanesený, propustek téměř nefunkční

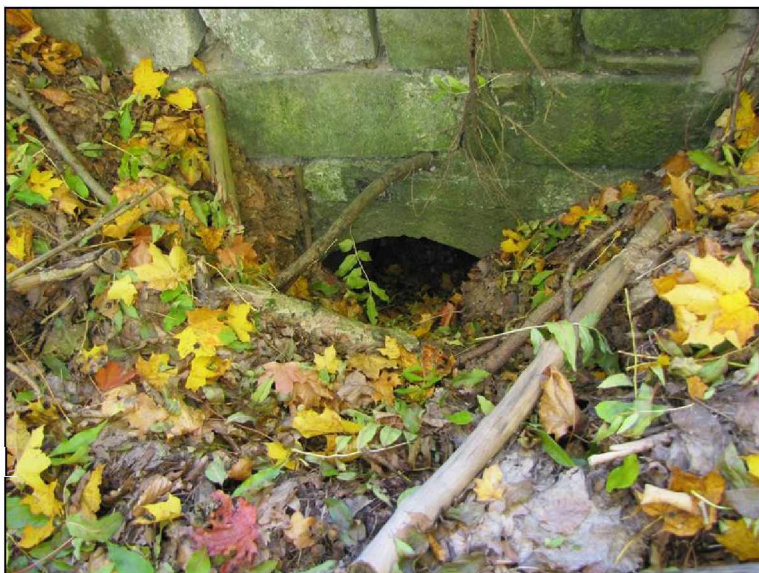
Levé čelo

**1.4 Ostatní části spodní stavby**

vtok zcela zanesený, propustek téměř nefunkční

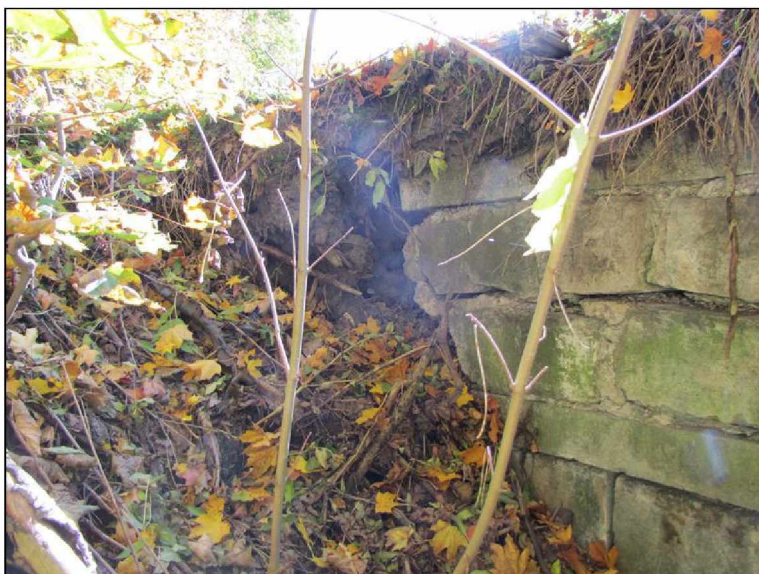
Levé čelo

**1.4 Ostatní části spodní stavby**

opěry - v klenbovité části výrazný odpad spárovací hmoty a trhliny v mezerách mezi kameny, lokální vypadání kamenů, mechy a řasy, konstrukce prosakuje

čela - výrazně narušené spárování, trhliny, rozpad kamenů

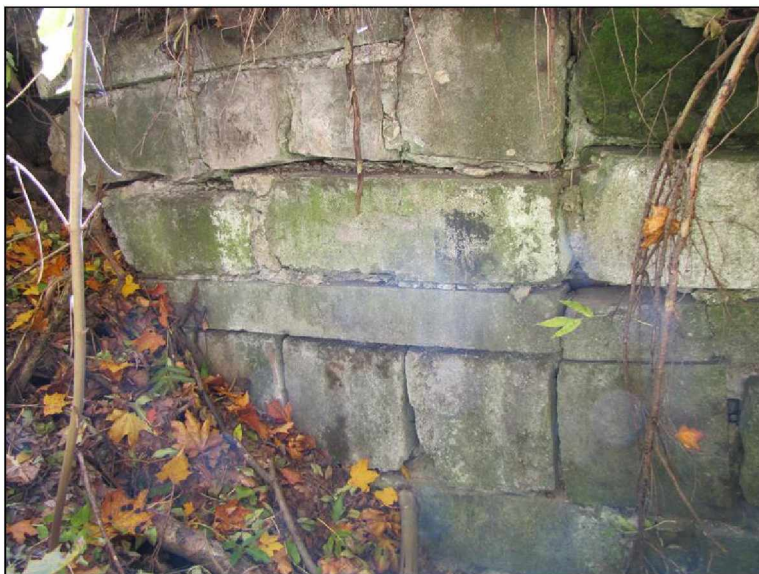
Levé čelo

**1.4 Ostatní části spodní stavby**

opěry - v klenbovité části výrazný odpad spárovací hmoty a trhliny v mezerách mezi kameny, lokální vypadání kamenů, mechy a řasy, konstrukce prosakuje

čela - výrazně narušené spárování, trhliny, rozpad kamenů

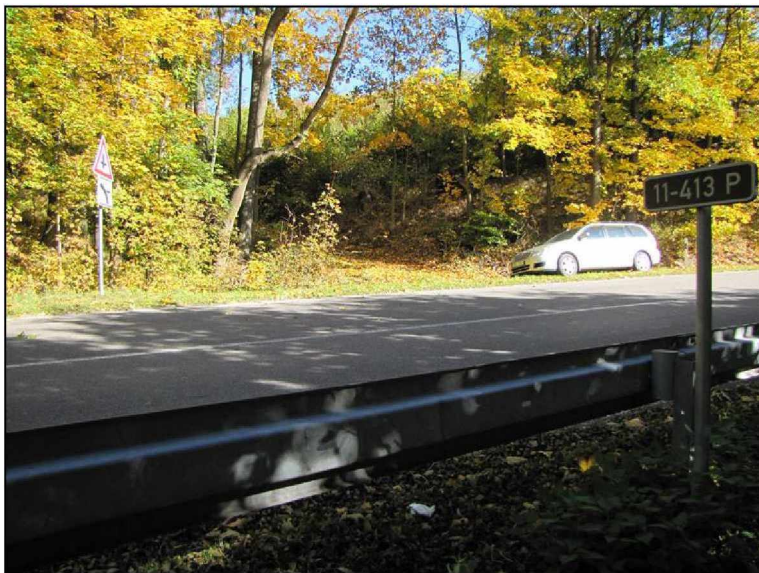
Označení propustku vpravo

**3.1 Vozovka**

vozovka vykazuje vlevo plošný rozpad

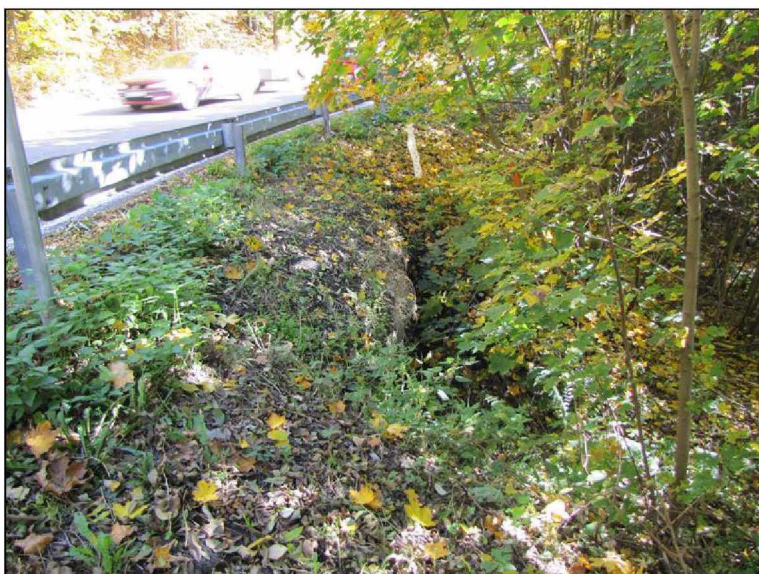
Pravá římsa

**3.7 Ostatní části svršku**

římsy zarostlé, polámané s vypadanými kameny, nejsou celistvé

chybí min. revizní zábradlí

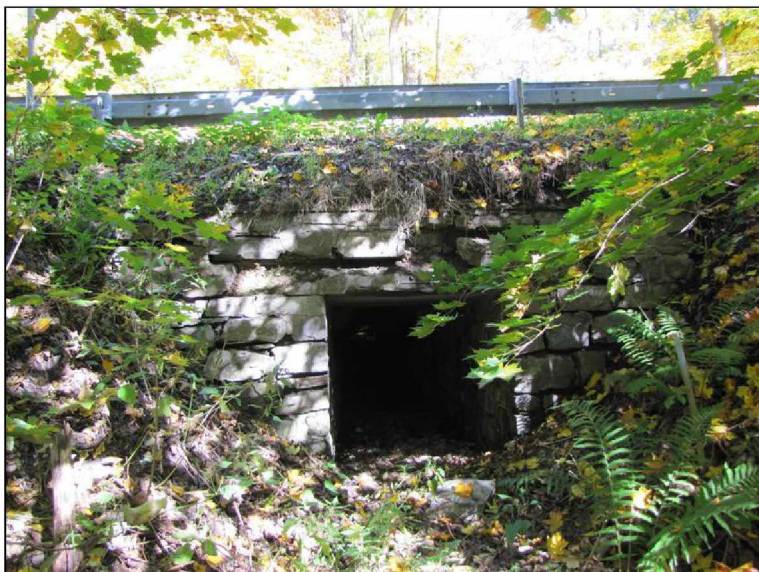
Pravé čelo

**1.4 Ostatní části spodní stavby**

opěry - v klenbovité části výrazný odpad spárovací hmoty a trhliny v mezerách mezi kameny, lokální vypadání kamenů, mechy a řasy, konstrukce prosakuje

čela - výrazně narušené spárování, trhliny, rozpad kamenů

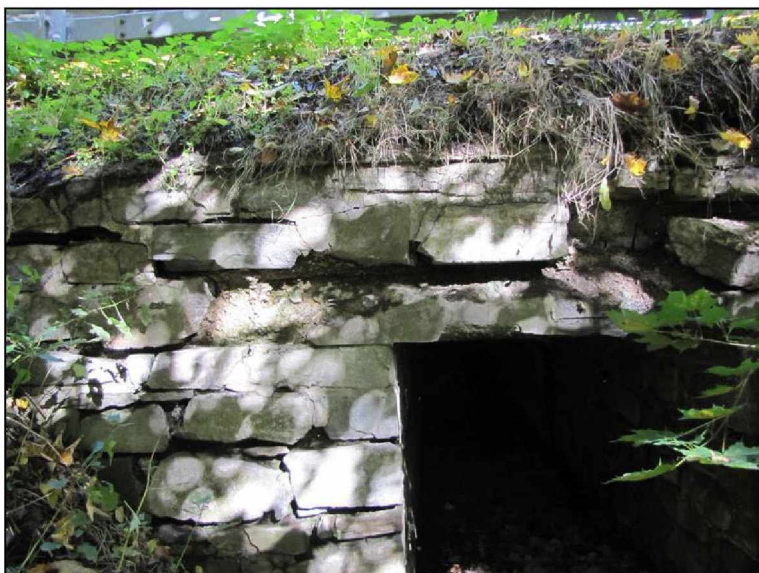
Pravé čelo

**1.4 Ostatní části spodní stavby**

opěry - v klenbovité části výrazný odpad spárovací hmoty a trhliny v mezerách mezi kameny, lokální vypadání kamenů, mechy a řasy, konstrukce prosakuje

čela - výrazně narušené spárování, trhliny, rozpad kamenů

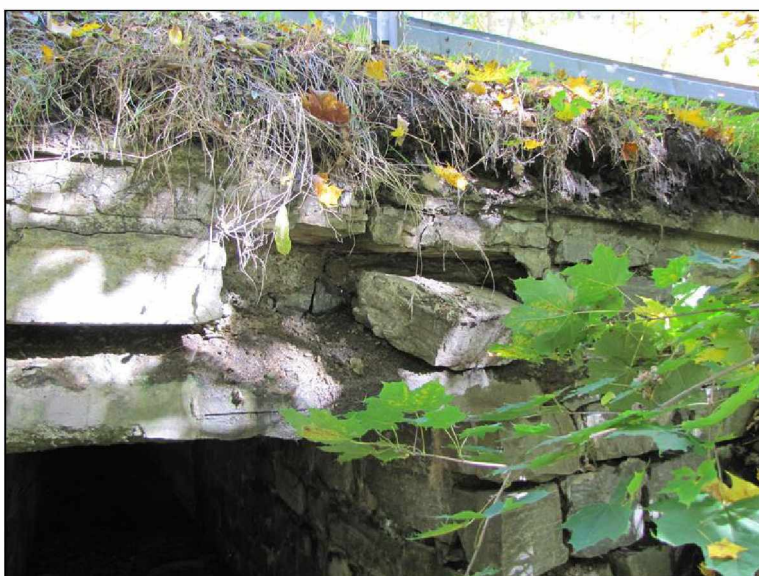
Pravé čelo

**1.4 Ostatní části spodní stavby**

opěry - v klenbovité části výrazný odpad spárovací hmoty a trhliny v mezerách mezi kameny, lokální vypadání kamenů, mechy a řasy, konstrukce prosakuje

čela - výrazně narušené spárování, trhliny, rozpad kamenů

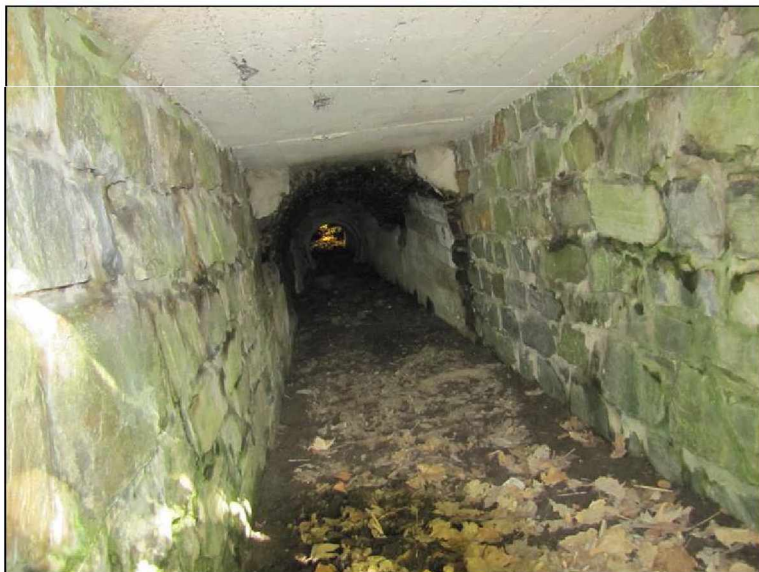
Pohled dovnitř od pravého čela

**1.4 Ostatní části spodní stavby**

opěry - v klenbovité části výrazný odpad spárovací hmoty a trhliny v mezerách mezi kameny, lokální vypadání kamenů, mechy a řasy, konstrukce prosakuje

čela - výrazně narušené spárování, trhliny, rozpad kamenů

**2.1 Nosná konstrukce**

klenbová část - prosakuje, vypadaná spárovací malta a lokálně kameny, zavlhlá konstrukce, mechy a řasy
