# **Propustek 11-419P**

Propustek před obcí Bušín

## **BĚŽNÁ PROHLÍDKA**

**Objekt: Propustek ev.č. 11-419P (Propustek před obcí Bušín)**

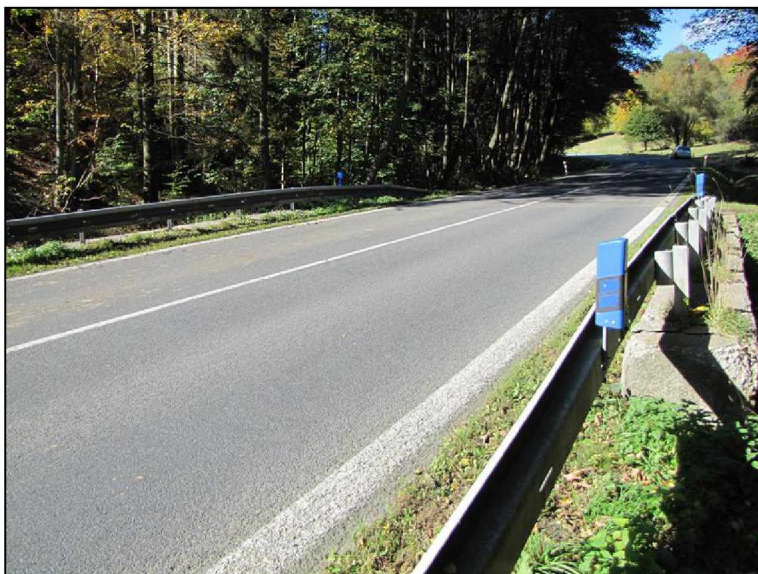
Vozovka

- [4.3] 4.8 Ostatní vybavení / Obecně / Chybí označení propustku  
označení ev. č.

### 4.8 Ostatní vybavení

Chybí označení propustku

| [3] | 4.8 | Ostatní vybavení / Obecně / označení ev. č. | Doplnit označení propustku |

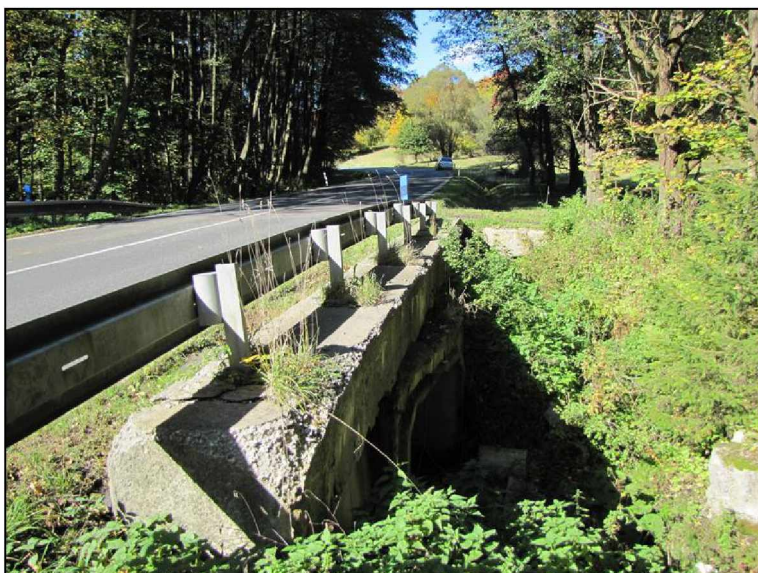
Levá římsa

### 3.7 Ostatní části svršku

degradace betonu, odpadávání části betonu, hran. Obnažená korodující výztuž. Beton neodolává vlivům prostředí  
na římsách chybí zábradlí

### 4.1 Svodidla/zábradelní svodidla

Koroze spojovacího materiálu. Svodidlový systém nefunguje správně z důvodu zanesených říms

| [6] | 3.7 | Ostatní části svršku / Obecně / Římsy. | Výstavba nových říms vč. nového záchytného systému |
| [7] | 4.1 | Svodidla/zábradelní svodidla / Obecně | výměna spojovacího materiálu |

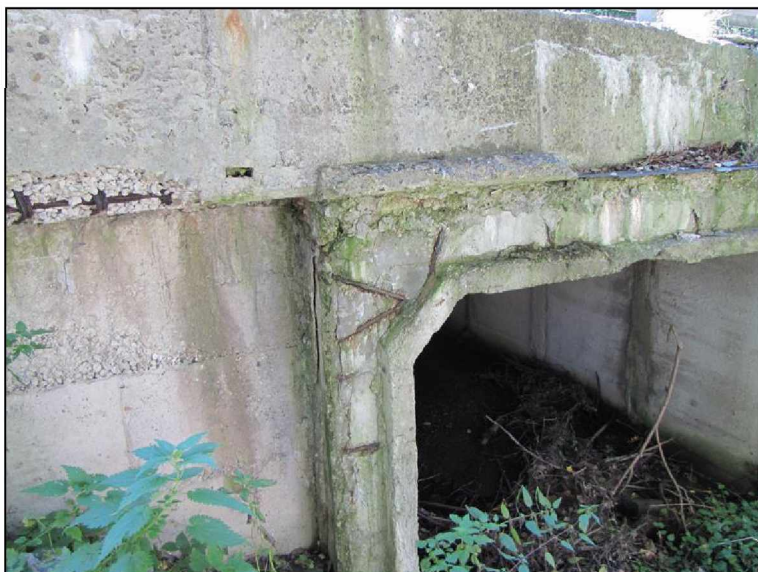
Levé čelo

### 1.4 Ostatní části spodní stavby

Opěry tvořeny stojinami rámu (Beneš). Lokálně odpadlá ochranná vrstva betonu, obnažení korodující výztuž. V dilataci (zhruba uprostřed) silné protékání, odpad betonu a koroze výztuže

### 2.1 Nosná konstrukce

NK tvořena rámovým prefabrikátem. Lokální odpad betonové ochranné vrstvy vč. koroze obnažené výztuže, ve spáře (uprostřed) zatéká.

| [4] | 1.4 | Ostatní části spodní stavby / Obecně / Opěry, čela | sanace a obnova ochranné vrstvy betonu vč. očištění a pasivace výztuže |
| [5] | 2.1 | Nosná konstrukce / Obecně | Povrchová sanace vč. pasivace výztuže |

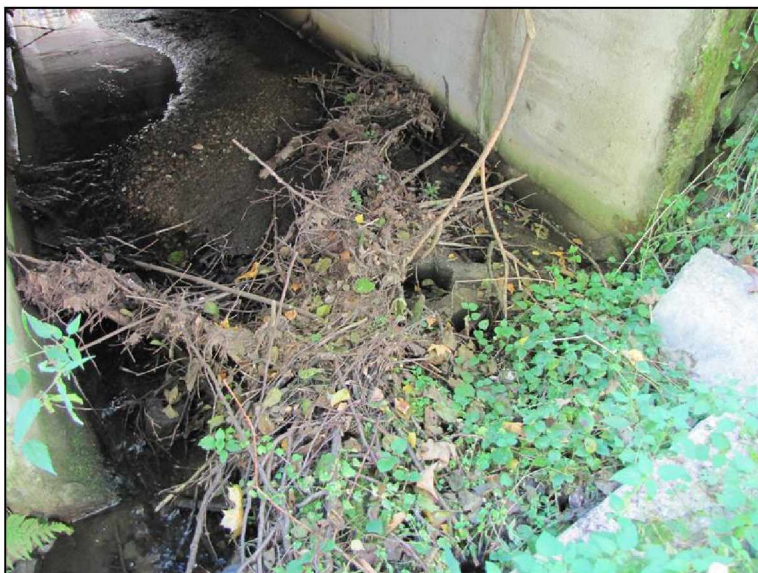
Výtok

**4.6 Okolní území a přístupové cesty**

vlevo rozpadlé zpevnění svahů, vpravo spadené stromy

| [2] | 4.6 | Okolní území a přístupové cesty / Obecně / Navazující koryto vodoteče | Odstranění vegetace a usazenin |

| [8] | 4.6 | Okolní území a přístupové cesty / Obecně / Navazující koryto vodoteče | oprava opevnění a pročištění návodní i povodní strany |

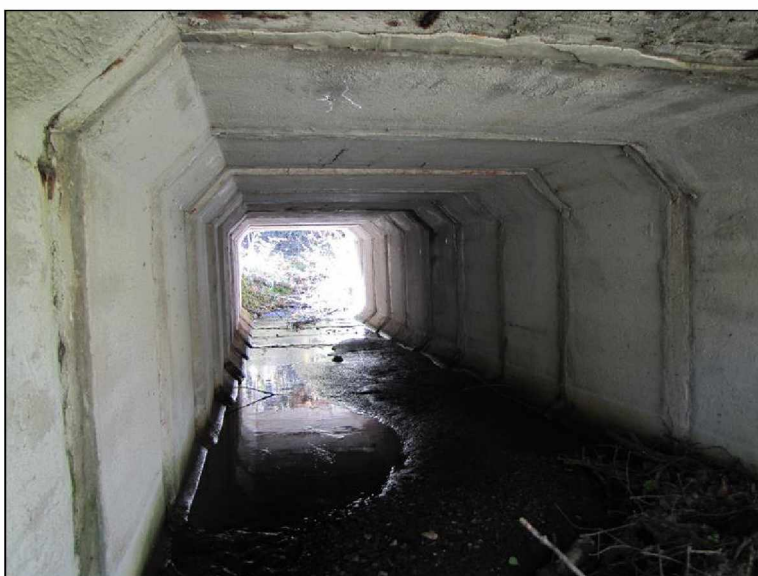
Pohled dovnitř od levého čela

**1.4 Ostatní části spodní stavby**

Opěry tvořeny stojinami rámu (Beneš). Lokálně odpadaná ochranná vrstva betonu, obnažení korodující výztuž. V dilataci (zhruba uprostřed) silné protékání, odpad betonu a koroze výztuže

**2.1 Nosná konstrukce**

NK tvořena rámovým prefabrikátem. Lokální odpad betonové ochranné vrstvy vč. koroze obnažené výztuže, ve spáře (uprostřed) zatéká.

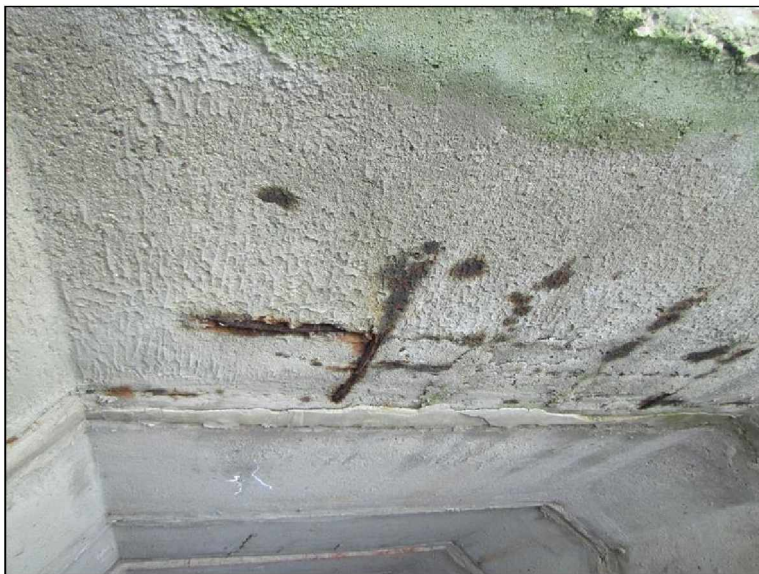
**1.4 Ostatní části spodní stavby**

Opěry tvořeny stojinami rámu (Beneš). Lokálně odpadlá ochranná vrstva betonu, obnažení korodující výztuž. V dilataci (zhruba uprostřed) silné protékání, odpad betonu a koroze výztuže

**2.1 Nosná konstrukce**

NK tvořena rámovým prefabrikátem. Lokální odpad betonové ochranné vrstvy vč. koroze obnažené výztuže, ve spáře (uprostřed) zatéká.

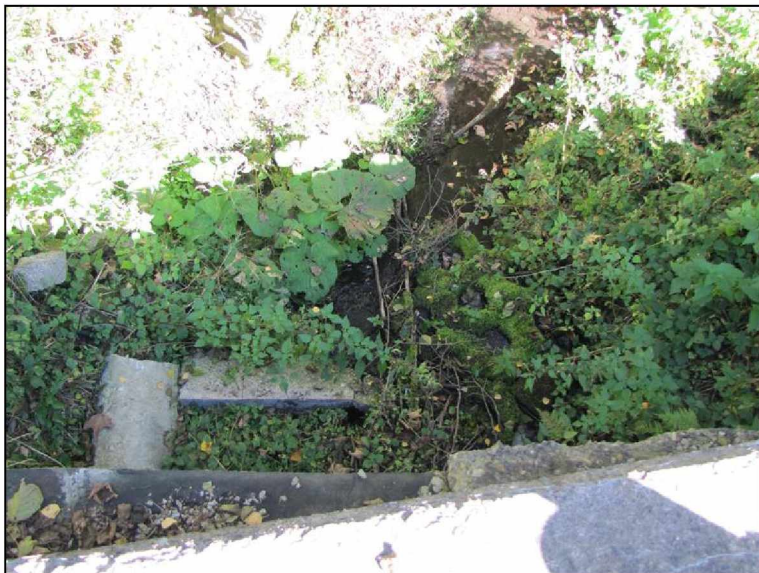
Výtok

**4.6 Okolní území a přístupové cesty**

vlevo rozpadlé zpevnění svahů, vpravo spadené stromy

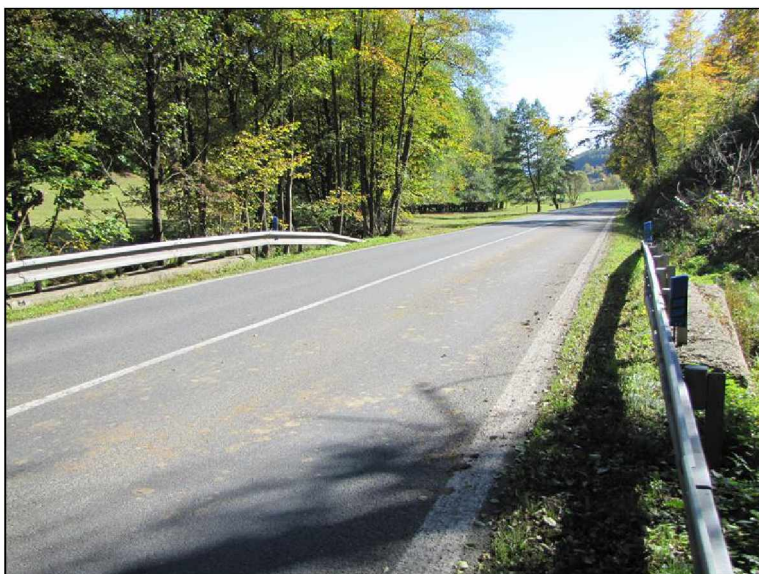
Vozovka

**4.8 Ostatní vybavení**

Chybí označení propustku

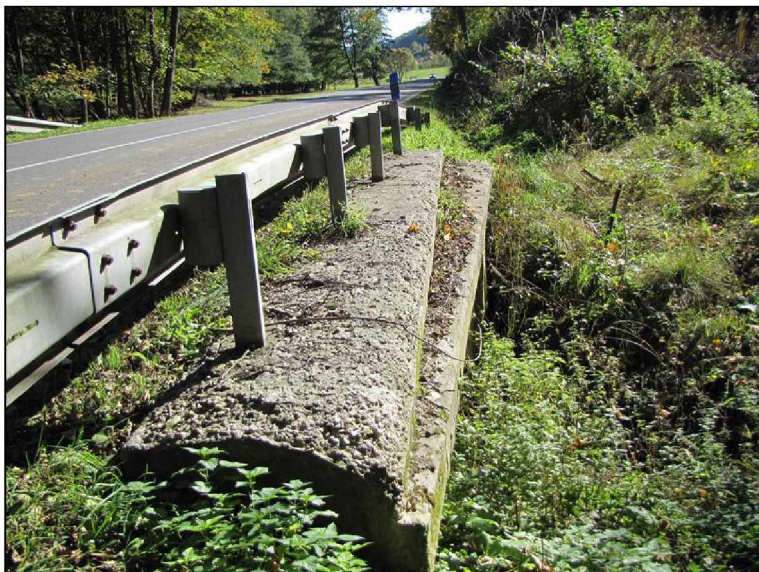
Pravá římsa

**3.7 Ostatní části svršku**

degradace betonu, odpadávání části betonu, hran. Obnažená korodující výztuž. Beton neodolává vlivům prostředí  
na římsách chybí zábradlí

**4.1 Svodidla/zábradelní svodidla**

Koroze spojovacího materiálu. Svodidlový systém nefunguje správně z důvodu zanesených říms

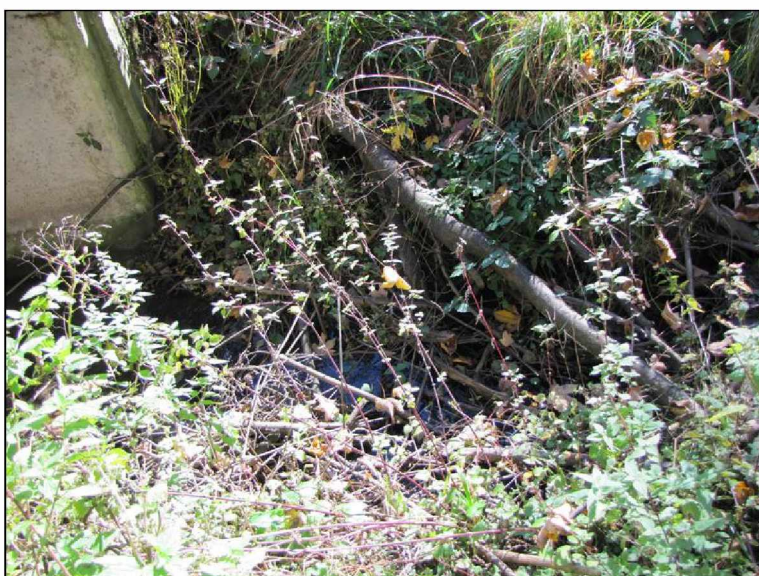
Vtok

**4.6 Okolní území a přístupové cesty**

vlevo rozpadlé zpevnění svahů, vpravo spadené stromy
