# **Propustek 11-487P**

Propustek za obcí Klepáčov

## **BĚŽNÁ PROHLÍDKA**

**Objekt: Propustek ev.č. 11-487P (Propustek za obcí Klepáčov)**

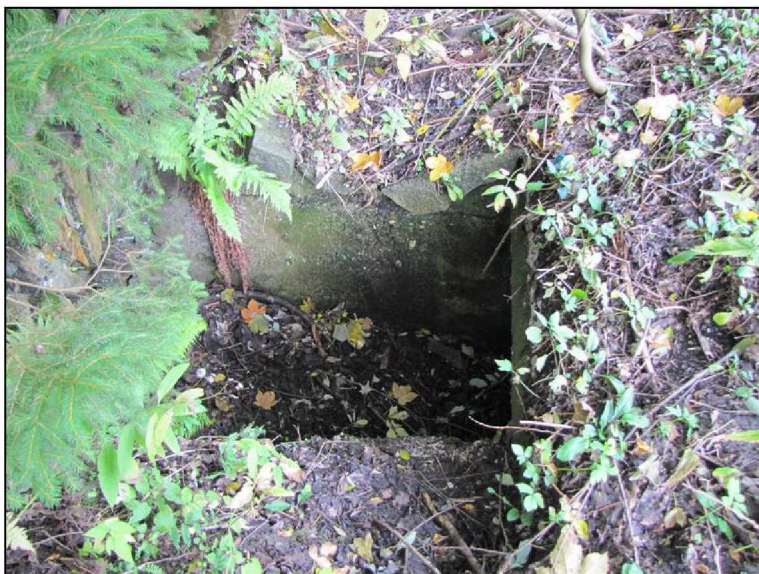
Levé čelo

### 1 Spodní stavba

Na vtoku chybí římsa, svah je ukončen na ŽB desce. Na výtoku římsa přesypaná zeminou degradace povrchu, mechy. Náletové stromky v těsné blízkosti římsy.

| [1] | 1 | Spodní stavba | Vyčistit koryto na vtoku i výtoku, odstranit vegetaci z okolí, na výtoku odstranit hlínu z horního povrchu. |

| [3] | 1 | Spodní stavba | Na vtoku zřídit novou římsu, na výtoku římsu sanovat. Sanace povrchu opěr sanační maltou na vtoku i výtoku. |

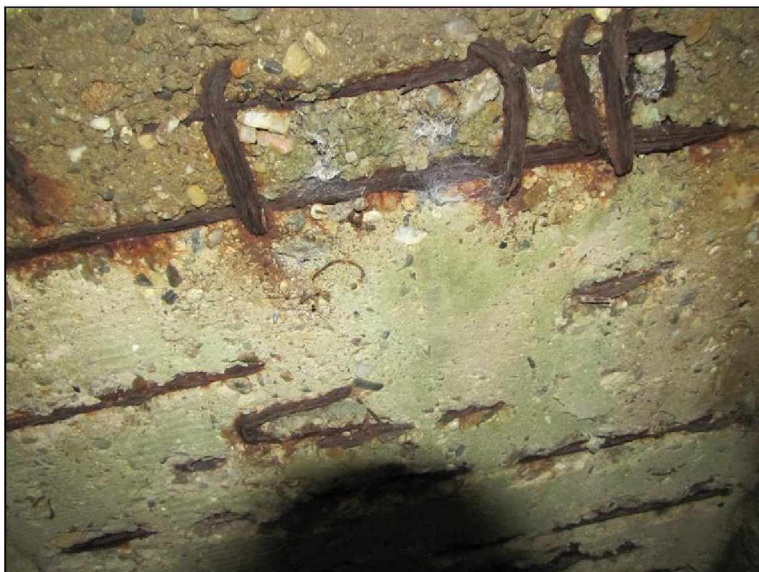
**2 Nosná konstrukce**

Podhled NK suchý, na vtoku i výtoku patrná koroze výztuže.

| [4] | 2 | Nosná konstrukce | Doplnit krycí vrstvu výztuže na podhledu vhodnou sanační metodou. |

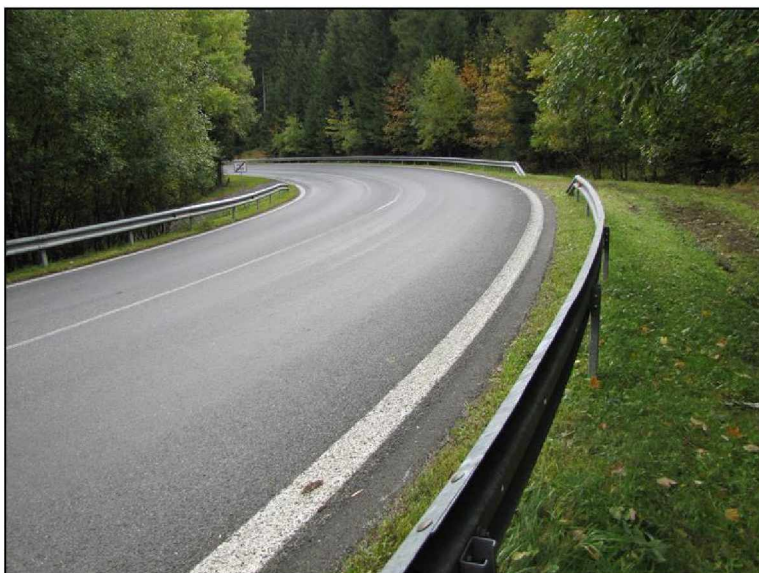
Vozovka

**4.8 Ostatní vybavení**

Chybí označení objektu.

| [2] | 4.8 | Ostatní vybavení | Doplnit označení propustku |

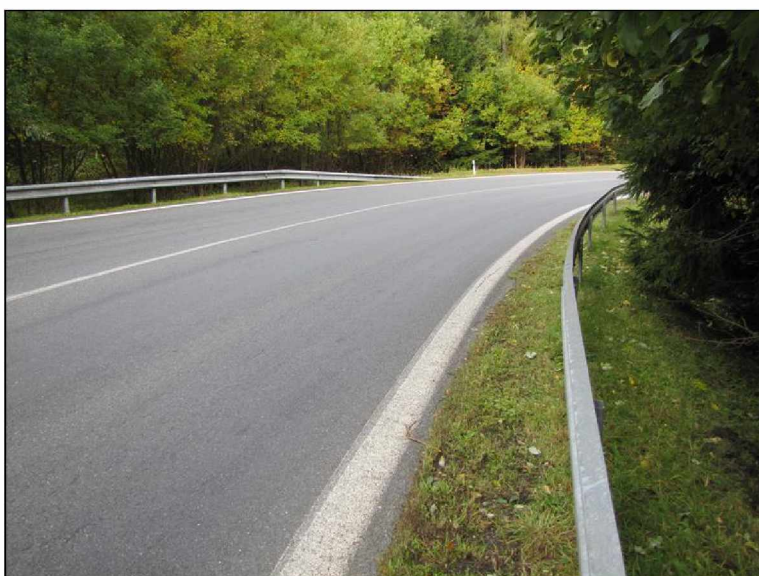
Vozovka

**4.8 Ostatní vybavení**

Chybí označení objektu.

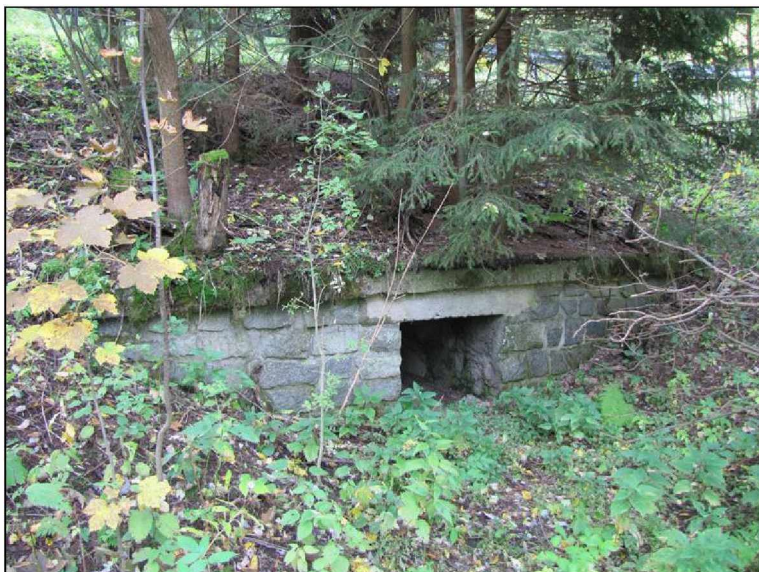
Pravé čelo

**1 Spodní stavba**

Na vtoku chybí římsa, svah je ukončen na ŽB desce. Na výtoku římsa přesypaná zeminou degradace povrchu, mechy. Náletové stromky v těsné blízkosti římsy.

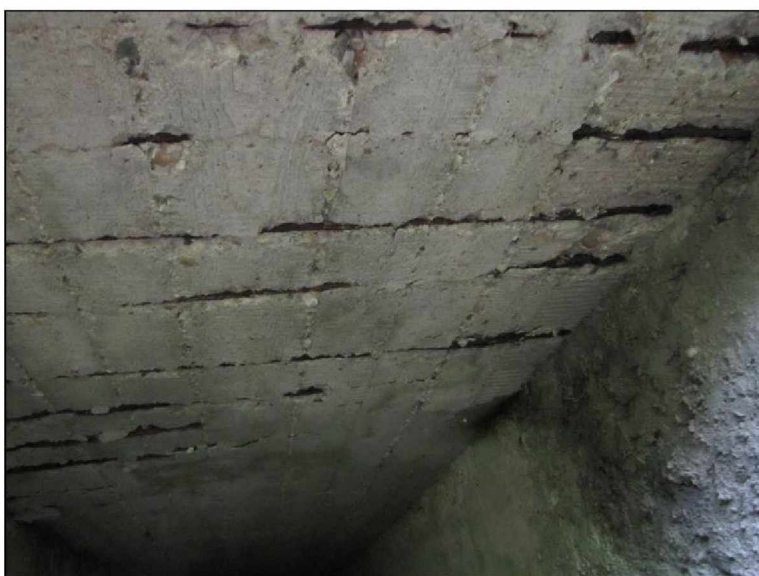
**2 Nosná konstrukce**

Podhled NK suchý, na vtoku i výtoku patrná koroze výztuže.
