2021

# Restaurátorský záměr

**Boží muka se sochou sv. Prokopa v Okřešicích  
Česká Lípa**

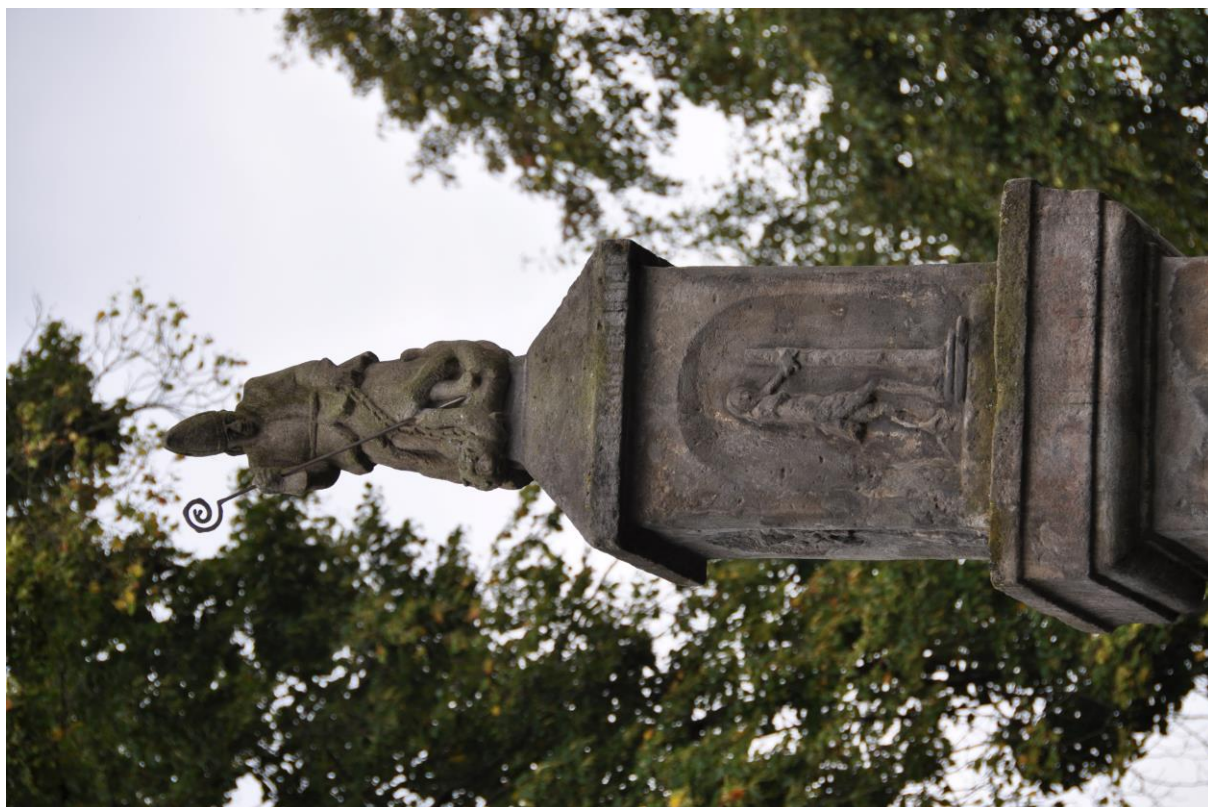
Kámen místy vykazuje praskliny povrchového rázu. Velká prasklina prochází středem kapličky s reliéfy, protíná čelní reliéf s výjevem bičování a vede k zadnímu výjevu ukřižování. V minulosti již byla ošetřena a zatmelena.

Obrázek 6 - Přední strana sv. Prokopa, pod ním reliéf s výjevem bičovaného Krista

Další fází bude lokální zabezpečení nesoudržné hmoty zpevňovacím prostředkem. Po technologické pauze je třeba praskliny proinjektovat injektážním prostředkem, aby se do nich zamezilo vniknutí dešťové vody a následnému dalšímu nárůstu tohoto poškození. Velkou prasklin, která prochází středem kapličky s reliéfy je třeba během restaurátorského zákroku revidovat. Starý dožilý tmel je třeba z ní odstranit. V případě potřeby je třeba soudržnost prasklého místa podpořit nerezovými armaturami, které budou aplikovány do křížem vrtaných otvorů. Armatury budou do nich vlepeny na epoxidovou pryskyřici. Poté bude prasklina vyinjektována a společně s otvory přetmelena.

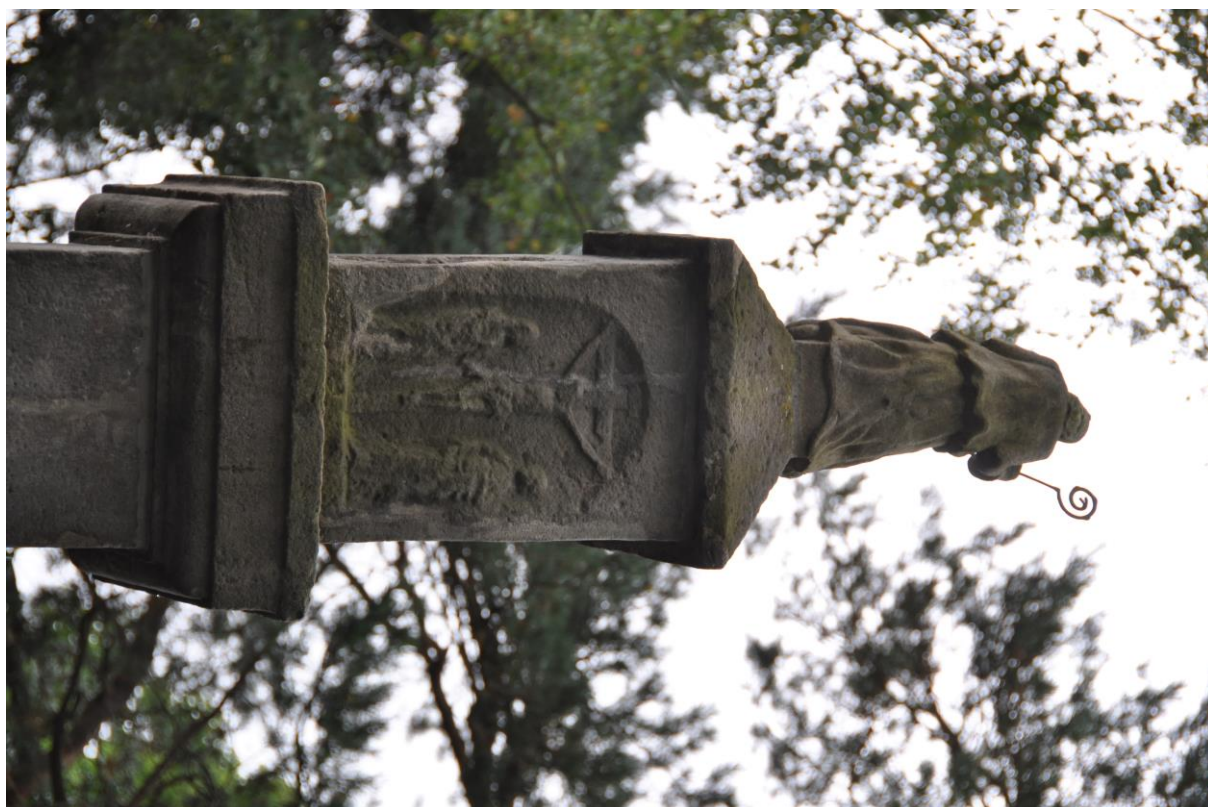
Obrázek 9 - Zadní strana, reliéf Ukřižování s Bolestnou Pannou Marií a sv. Janem Evangelistou po stranách kříže

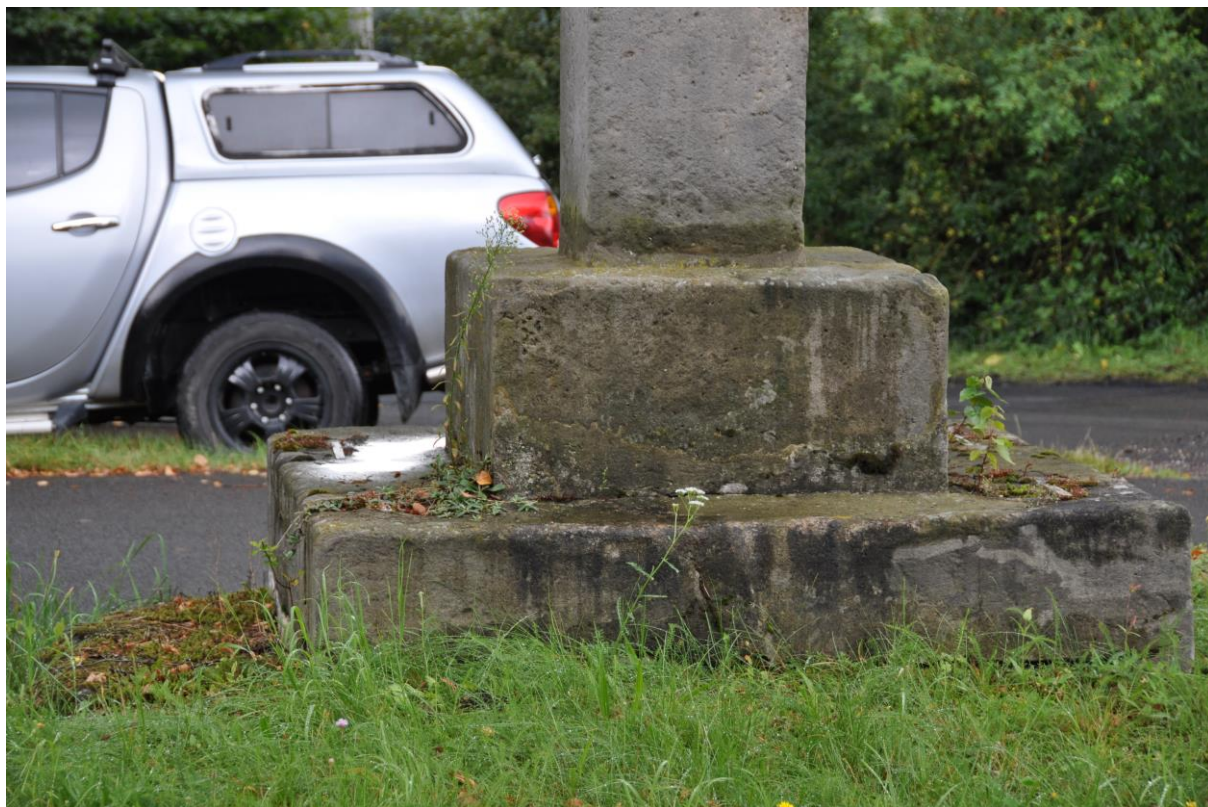
Téměř celý povrch kamene je znečištěn ulpělými prachovými depozity, také jej pokrývá biologické napadení – převážně řasy, méně mechy a lišejníky. Ve spárách, kde místy jsou praskliny nebo chybějící spárovací hmota se mezi koloniemi mechtů již rozrůstají i vyšší rostliny. Do nasávkového pískovce se kapilární vztlínávností transportuje voda. Biologické napadení vede i k zadržování vlhkosti na objektu, která se jeví jako zvýšená.

Lokálně, na patce sloupu, hlavicí a stříšce kapličky lze vidět typické znečištění způsobené použitím celoplošné hydrofobizace.

Obrázek 10 - Detail biologického napadení a znečištěním typickým pro použití hydrofobizace

Nejprve je třeba povrch objektu důkladně omýt regulovanou tlakovou vodou a následně mechanicky očistit od hrubých nánosů a ulpělých depozitů. Povrch díla bude ošetřen vhodným biocidním prostředkem, čímž se převážně zahubí stávající a částečně zamezí na určitou dobu dalšímu růstu řas, mechů a lišejníků. V případě, že po umytí se na objektu budou i nadále vyskytovat neestetické kontrastní černé depozity, budou potlačeny chemickou cestou nebo mikropískováním.

S přihlédnutím k umístění objektu v exteriéru, budou pršné povrchy díla hydrofobizovány.

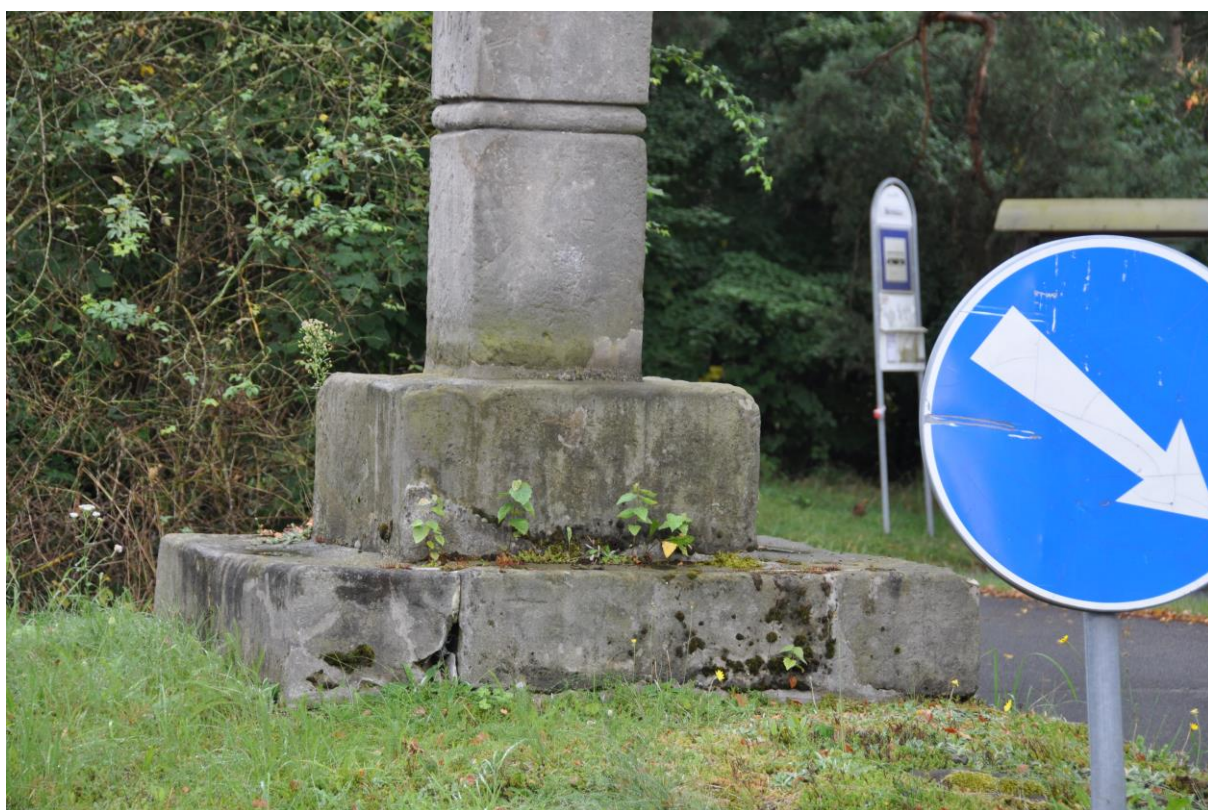
opravy minerálním tmelem, který je již za hranicí své životnosti. Místy jsou tmely popraskané či částečně chybí jejich hmota. Spáry jsou v podobné fázi poškození, místy se mezi spárou a kamenem nacházejí praskliny a místy již zcela chybí. Převážně v soklové partii.

Obrázek 11- Detail biologického napadení a znečištěním typickým pro použití hydrofobizace, úbytky hmoty pískovce a dožilé tmely

Dožilé tmely a spáry z předchozích restaurátorských zásahů je třeba odstranit. Místa s úbytkem hmoty kamene je třeba vytmelit vhodným materiálem na minerální bázi. Bude tak provedeno minerálním tmelem barvou a strukturou odpovídajícím originální hmotě kamene.

Na závěr je třeba provést barevnou lokální nápodobivou zcelující retuš, aby se nově doplněné tmely barevně zapojily do celkového estetického vjemu. Budou provedeny světlostálými pigmenty pojenými akrylátovým médiem. Nápis na soklu budou barevně zvýrazněny lazurně pigmenty v akrylátovém médiu.

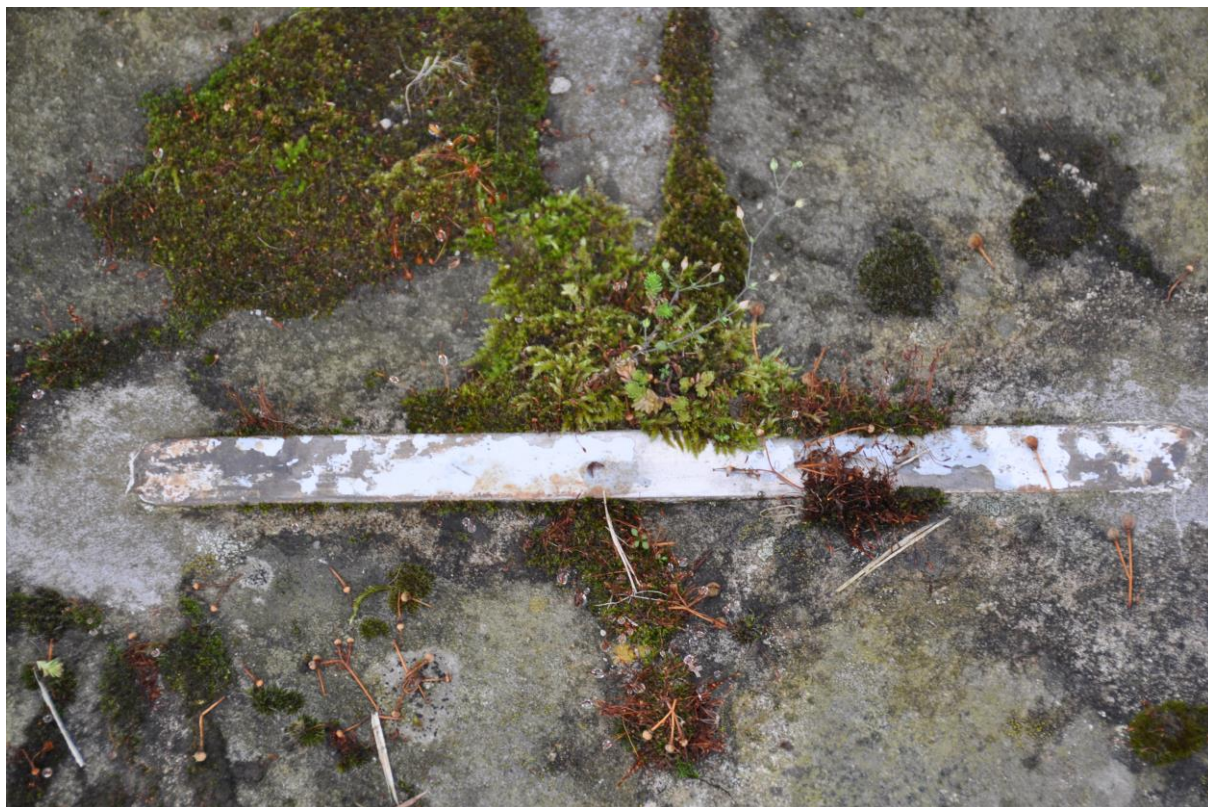
Kramle zajišťující podkladové díly stupně jsou již nerezové s absencí nátěru.

**Obrázek 12 - Korodující kramle s poškozeným nátěrovým systémem**

Kovová berla bude demontována, opískována a poté opatřen vhodným nátěrovým systémem. Kramle budou natřeny vhodným nátěrem.

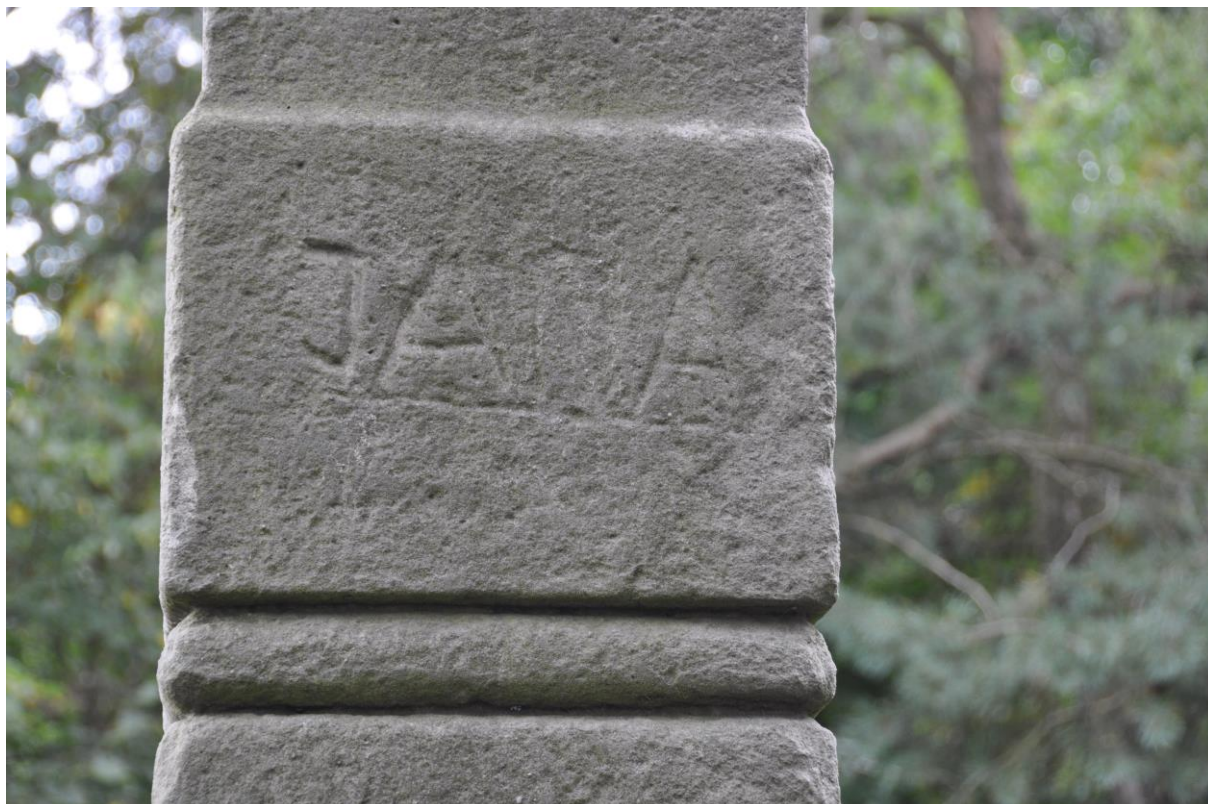
Na straně sloupu, ke které je otočená kaplička s výjevem ukřižování, je na nadsoklové části vyryto graffiti nesoucí nápis JANA.

**Obrázek 13 - Rytý nápis JANA na "zadní" straně sloupu**
