7.5.2023

Běžná prohlídka

Budvar aréna České Budějovice

**ZPRÁVA O BĚŽNÉ PROHLÍDCE OCE-
LOVÉ KONSTRUKCE**

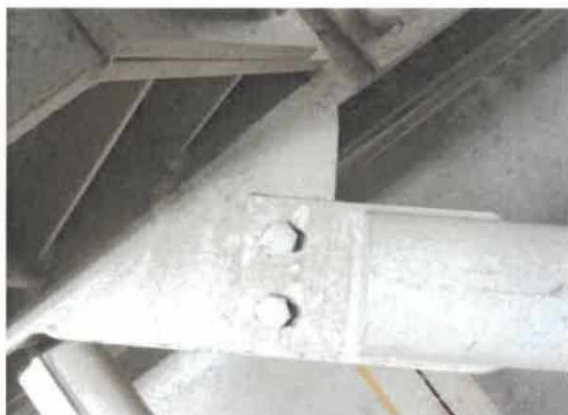
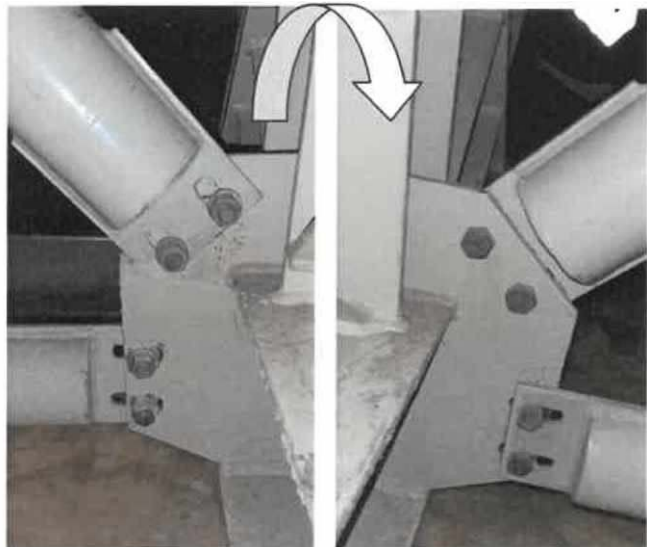
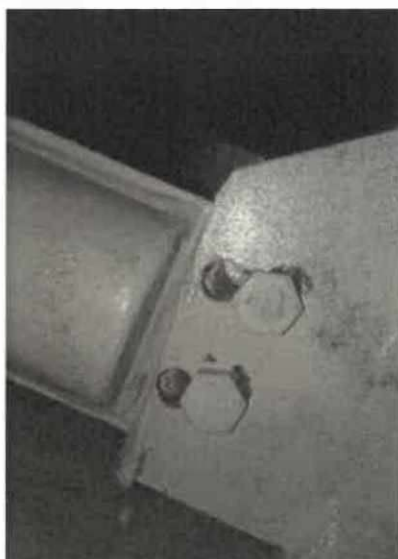
- *Dlouhé otvory v přípojích prvků – volné šrouby, viz. OBR: 05, 06, 07...(vada 01)...*
- *Zcela volné šrouby v přípoji, viz. OBR: 08, 09, 10...(vada 02)...*
- *Rozevřená příruba sloupu a pasu s volnými šrouby, viz. OBR: 11, 12, 13...(vada 02)...*
- *Rozřezané profily tenkostěnných Z-paždíků použitých pro vynesení podhledu, viz OBR: 14, 15...(vada 03)...*

OBR: 05, 06A, 06B, 07 – Dlouhé otvory v přípojích výpletu

- Přípoje s dlouhými otvory sledovat, zda nedochází k posunům ve styčnicích a k uvolňování šroubů, pokud jsou již uvolněny, tak šrouby dotáhnout
 - U všech uvolněných šroubů doporučujeme pro příští běžnou prohlídku zajistit firmu, která provede kontrolu utaženosti všech šroubových spojů. Volné šrouby utáhne a označí například modrou barvou, aby bylo možné při příštích prohlídkách zkontrolovat, zda dochází k uvolňování šroubů postupně, nebo zda se jedná o výrobní vadu
 - Poškozené přípoje tenkostěnných Z-paždíků doporučujeme doplnit textury a velkoplošnými podložkami
- DOPORUČUJEME PROVÉST DO 12 / 2023

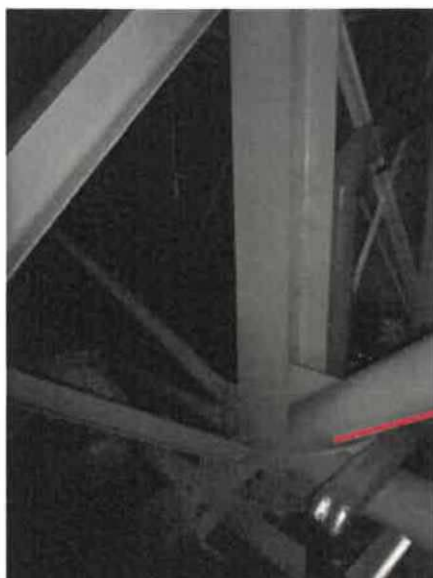
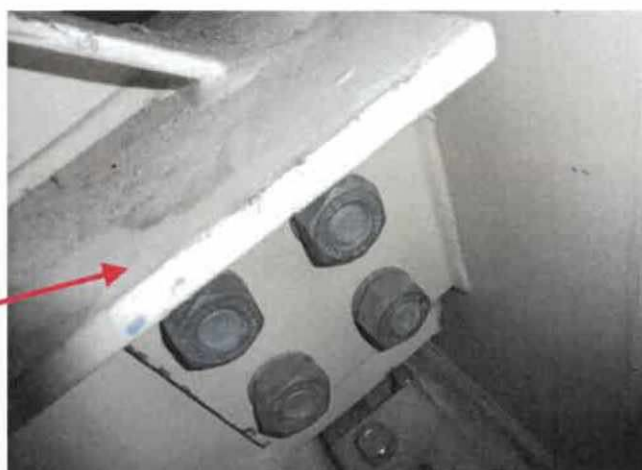
OBR: 08, 09 – Všechny volné šrouby v přípojích – BEZE ZMĚNY OD MINULÉ KONTROLY

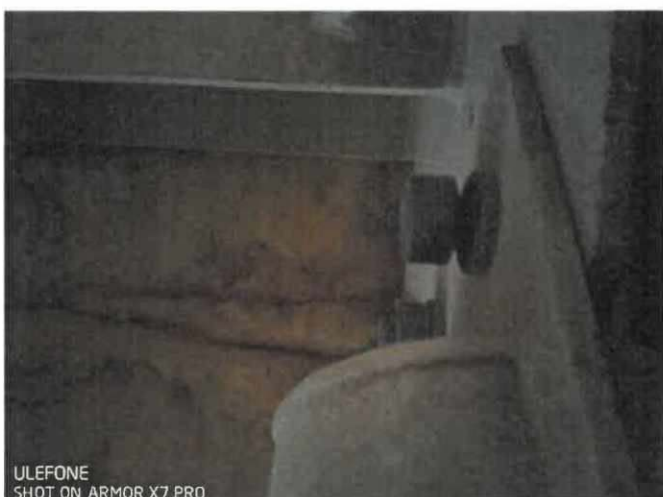
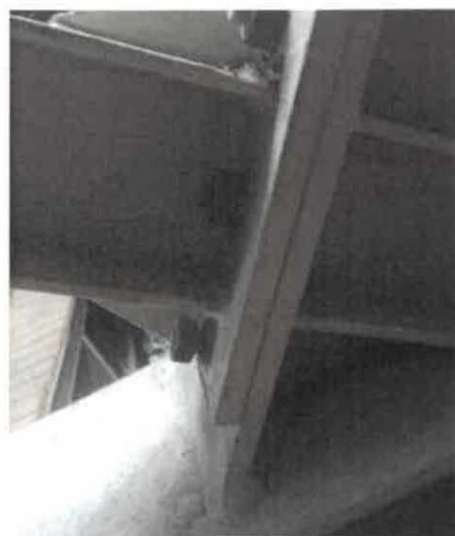
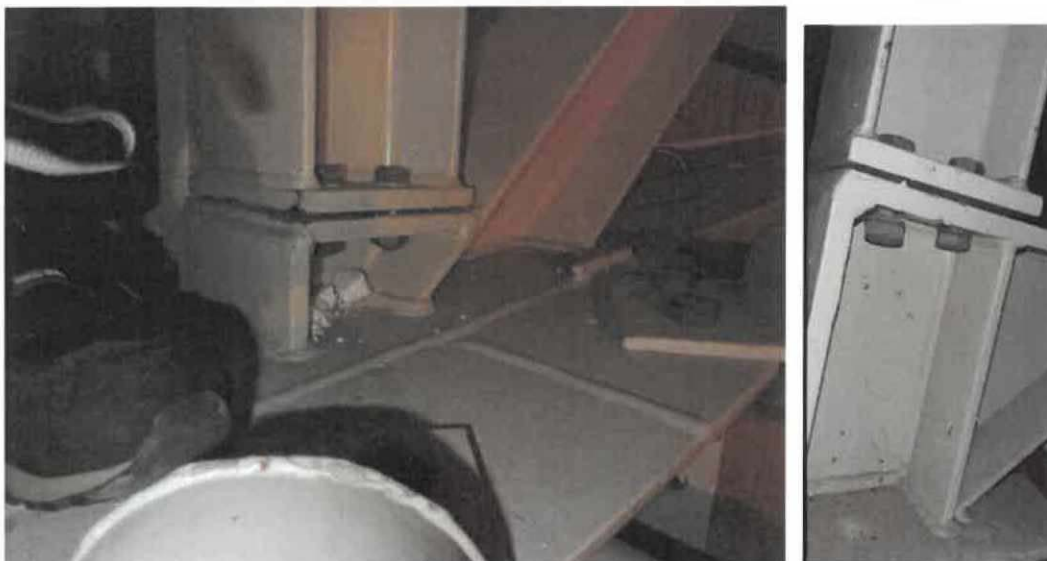
OBR: 10, 11, 12, 13 – Volné šrouby a rozevřená příruba svislice a spodního pasu – BEZE ZMĚNY OD MINULÉ KONTROLY

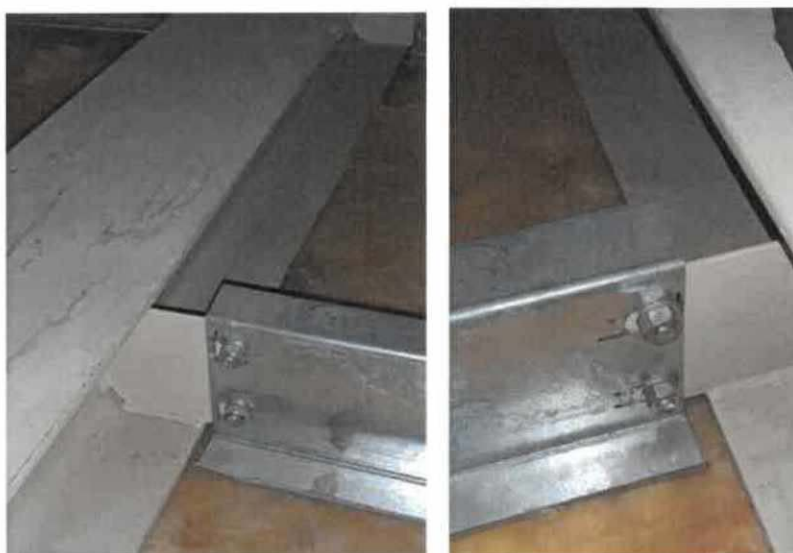
OBR: 14, 15 – Poškozené přípoje Z-paždíků

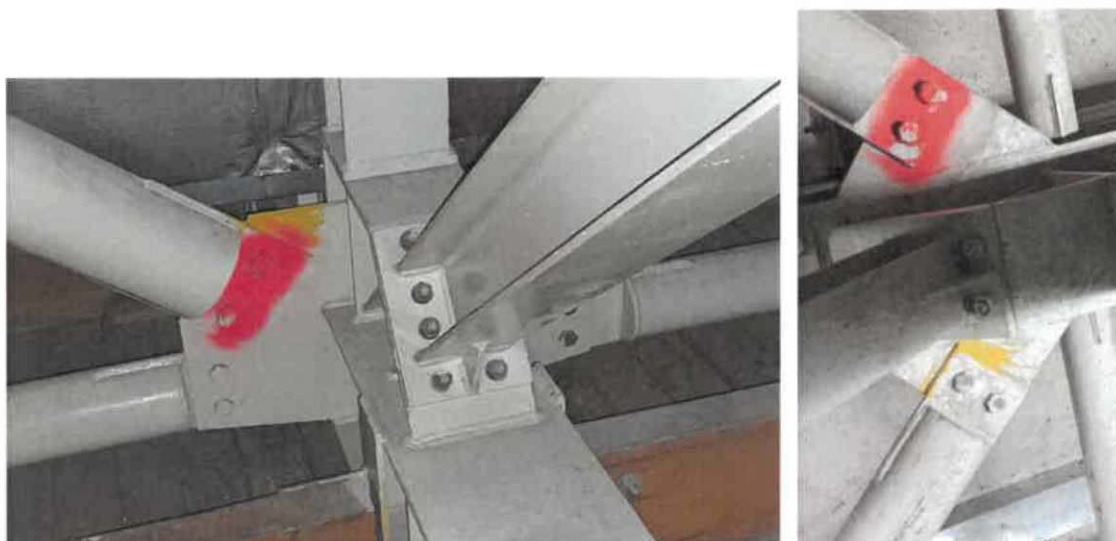
Šrouby podotahovány a označeny červeným sprejem, viz OBR: A, B, stále se však na konstrukci vyskytují volné šrouby, viz OBR: C, D...

OBR: A, B – Označené a dotažené šrouby

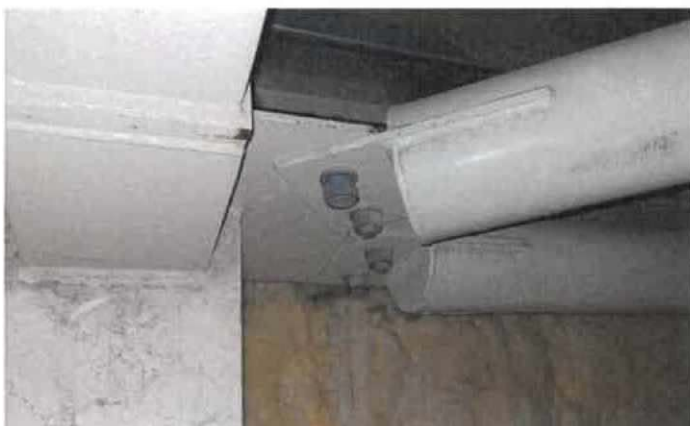
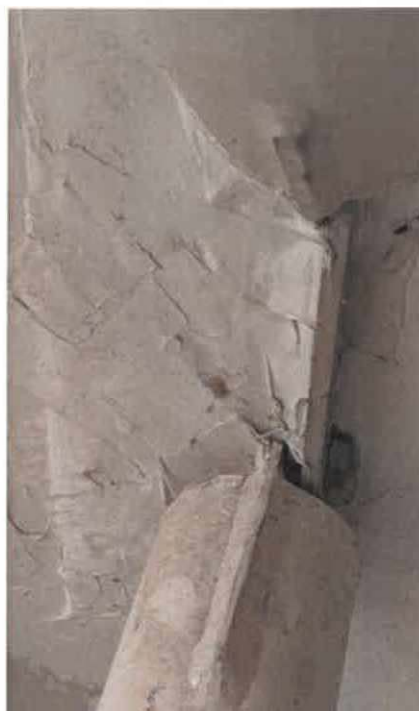
OBR: C, D – Stále uvolněné šrouby

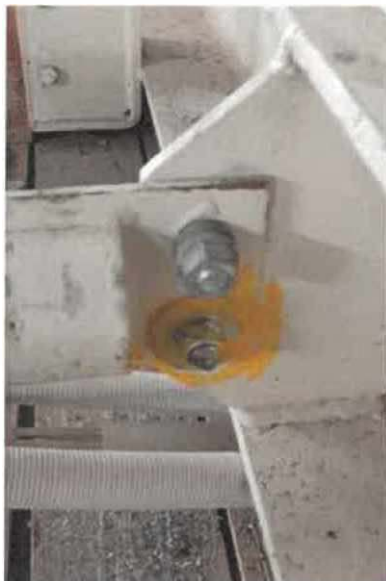
- o Doplněn chybějící šroub v přípoji konstrukce, zvětšený nesouosý otvor opatřen velkoplošnou podložkou, viz. OBR: 16... (vada 04)...*
- o Dlouhé otvory v případě, že byly šrouby již dotaženy během údržbářských prací (přípoje označeny červenou barvou), viz. OBR: 17...(vada 05)...*
- o Zdeformovaný styčnickový plech podélného ztužidla, viz. OBR: 18, 19, 20...(vada 06)...*
- o Vypálený styčnickový plech v přípoji horizontálního ztužidla horního pasu, viz. OBR: 21, 22...(vada 07)...*

OBR: 16 – Doplněný šroub, otvor překrytý velkoplošnou podložkou

Vše uvedené nedostatky doporučujeme sledovat během následujících prohlídek. V případě zhoršení stavu uvedených nedostatků, nebo uvolnění šroubů doporučujeme spolu s autorem projektu zvolit řešení nápravy...

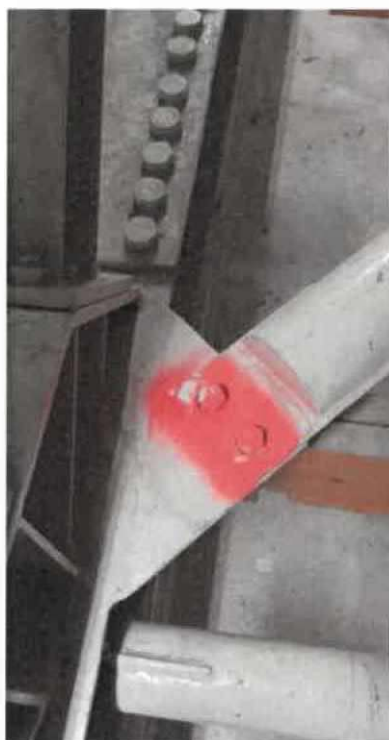
OBR: 17 – Dlouhé otvory v přípajích výpletu

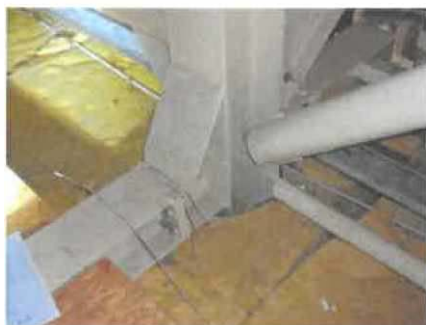
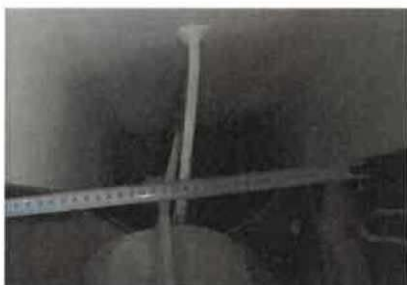
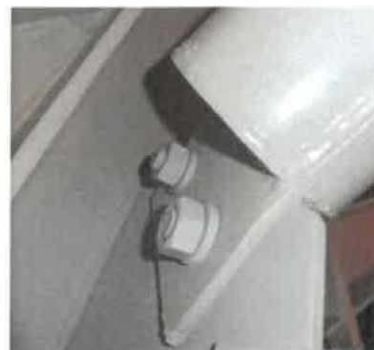
OBR: 18, 19, 20 – Deformace styčnickového plechu podélného vertikálního ztužidla – BEZE ZMĚNY OD MINULÉ KONTROLY

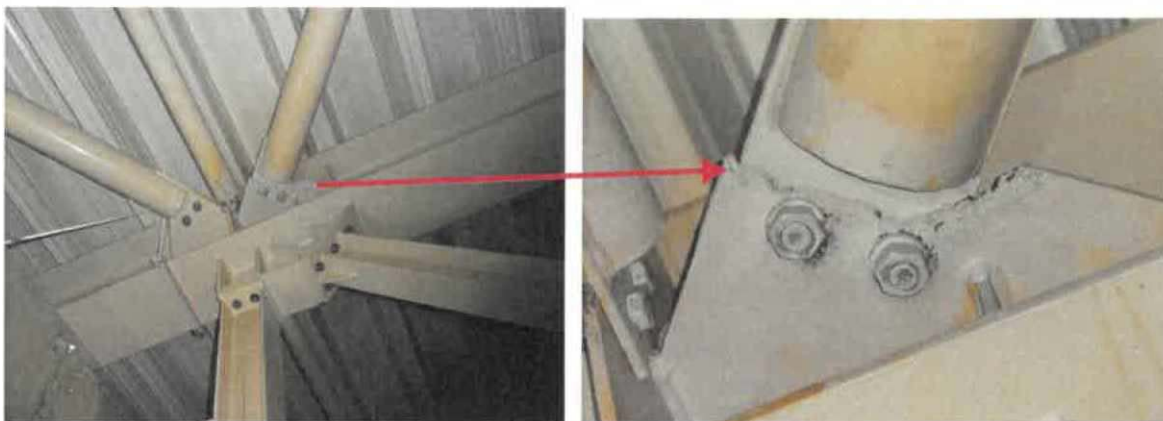
OBR: 21, 22 – Nekvalitně zpracovaný styčník připoje horizontálního ztužidla – BEZE ZMĚNY OD MINULÉ KONTROLY

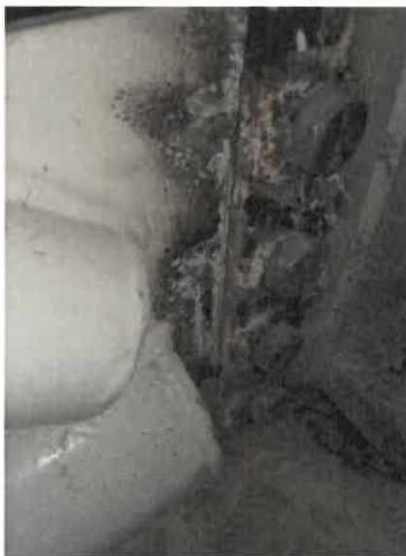
Nátěrový systém až na drobná poškození, viz. OBR: 23, nevykazuje zásadní poškození a dobře plní svou funkci.

OBR: 23 – Poškozené PKO po vypalování otvorů ve styčnickových plechách

Doporučujeme průběžně opravovat drobné oděrky / poškození PKO...

- DOPORUČUJEME PROVÉST DO 12 / 2025

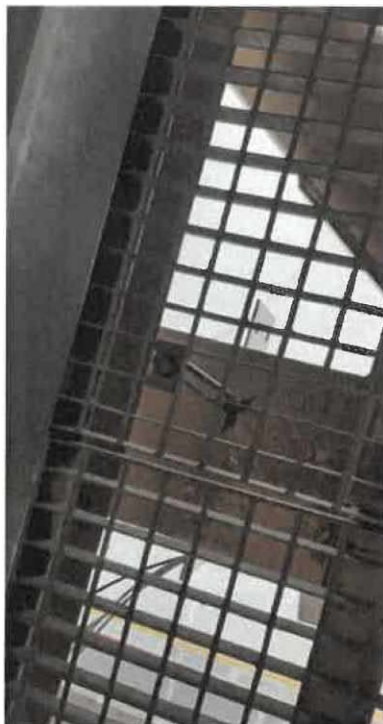
Pororošty v servisních tunelech mají uvolněné přichytky pororoštů, viz. OBR: 24...

OBR: 24 – Uvolněné přichytky pororoštu – 07 / 2021

Přichytky doporučujeme utáhnout, aby nemohlo dojít k pádu přichytky při hudební reprodukci, ideálně před zahájením sezóny...

- DOPORUČUJEME PROVÉST DO 08 / 2023

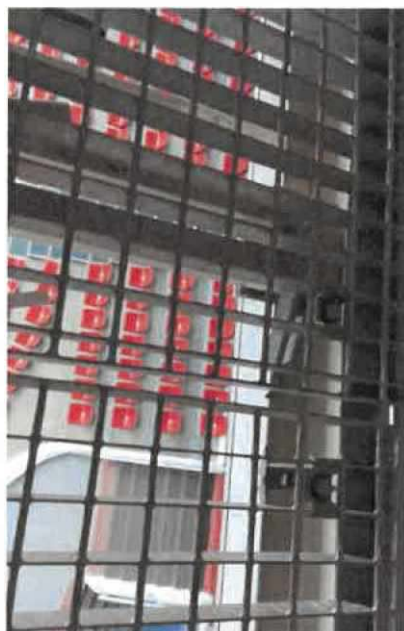
OBR: E – Uvolněné přichytky pororoštu – 04 / 2023

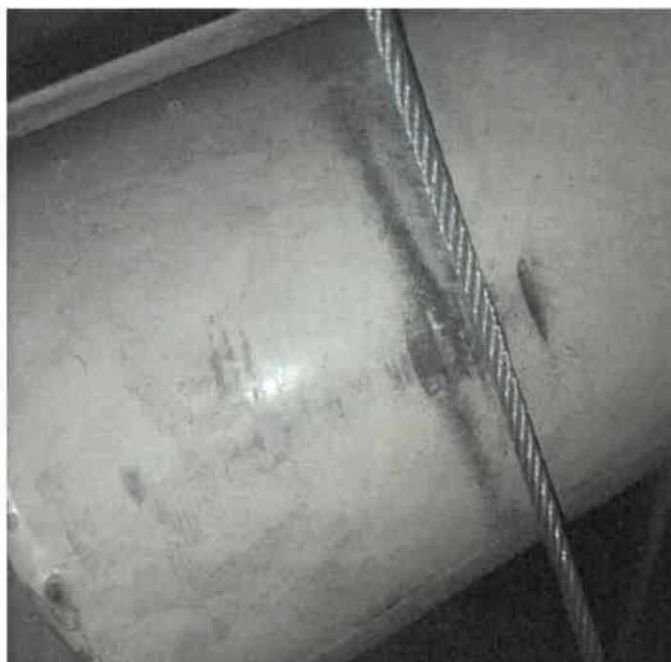
Na dvou místech byly objeveny zářezy v nosné konstrukci způsobené pohyby lanek pro obsluhu AV techniky, viz. OBR: 25...(vada 08)...

OBR: 25 – Zářezy v hlavní nosné ocelové konstrukci od lanek AV techniky

Pro lanka doporučujeme nainstalovat kladky, aby nedocházelo k poškozování nosné konstrukce

- DOPORUČUJEME PROVÉST DO 12 / 2023

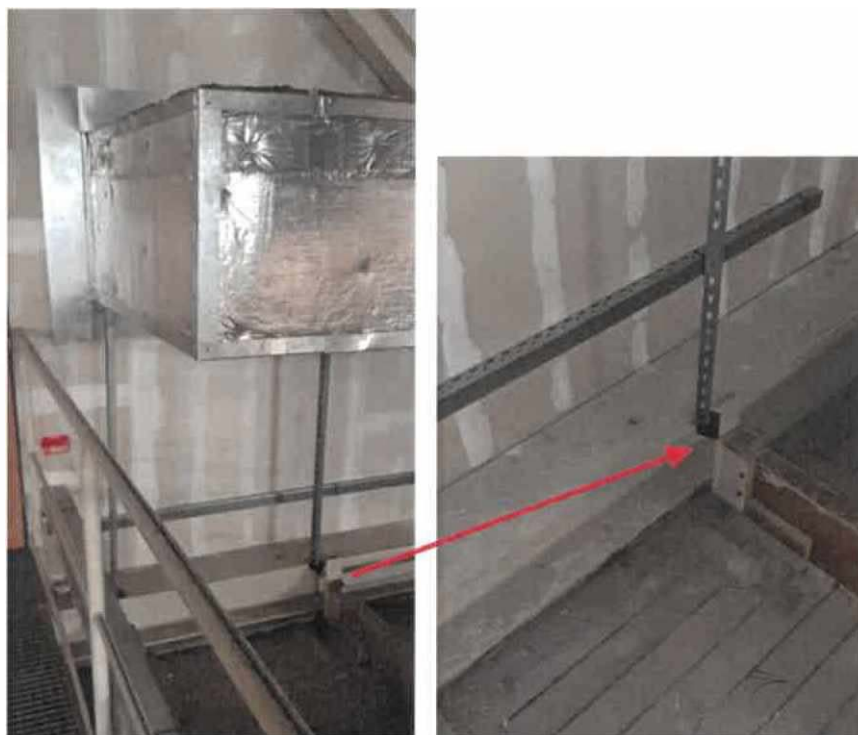
Nalevo od dveří ze strojovny VZT je vyosená podpora potrubí VZT, viz. OBR: 26, 27...(vada 09)...

OBR: 26, 27 – Vyosená podpora potrubí VZT – 07/2021

Podporu doporučujeme řádně upevnit na spodní pas vazníku...

- DOPORUČUJEME PROVÉST DO 12 / 2023

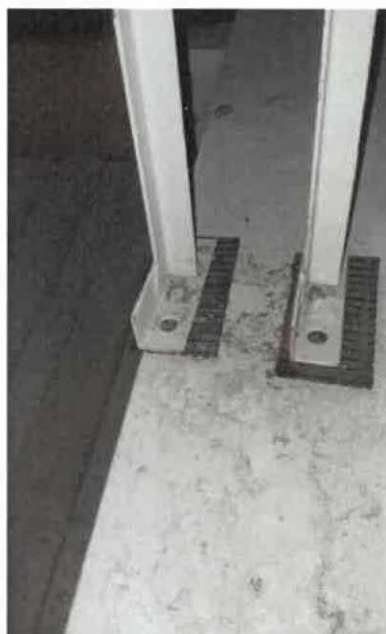
OBR: F – Vyosená podpora potrubí VZT – 04 / 2023
