Obelisk s monstrancí Česká Lípa

I. Lokace památky

1. Kraj: Liberecký
2. Okres: Česká Lípa
3. Obec: Česká Lípa
4. Umístění: Železničářská ul., p.č.: 2557, k.ú. Česká Lípa
5. Název památky: Obelisk

V. Popis dochovaného stavu před restaurováním

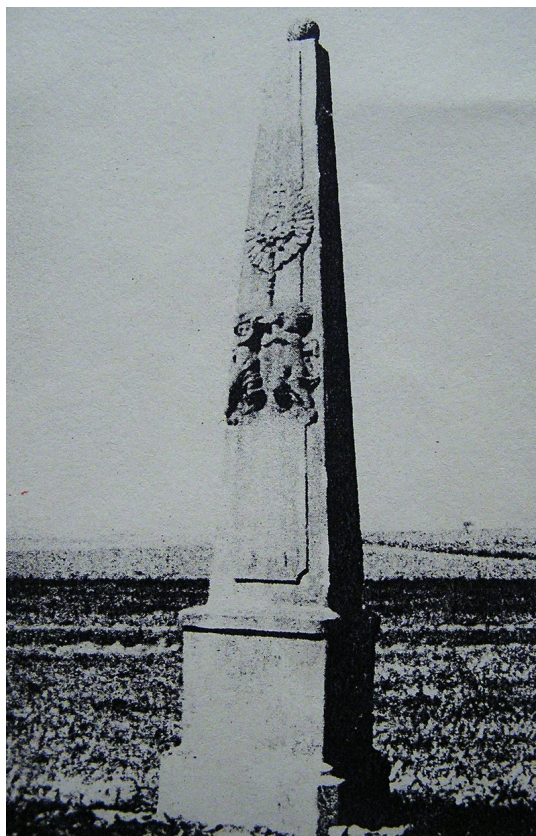
Původní stav

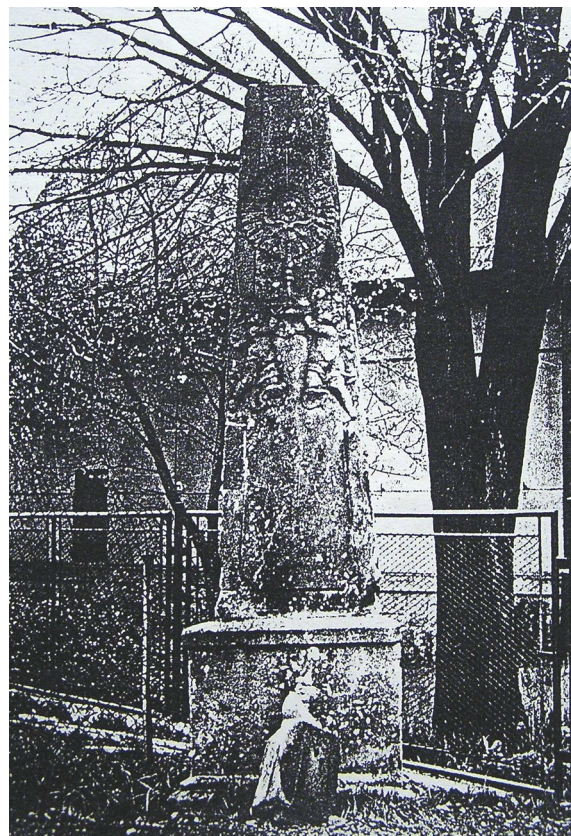
Stav v roce 1967

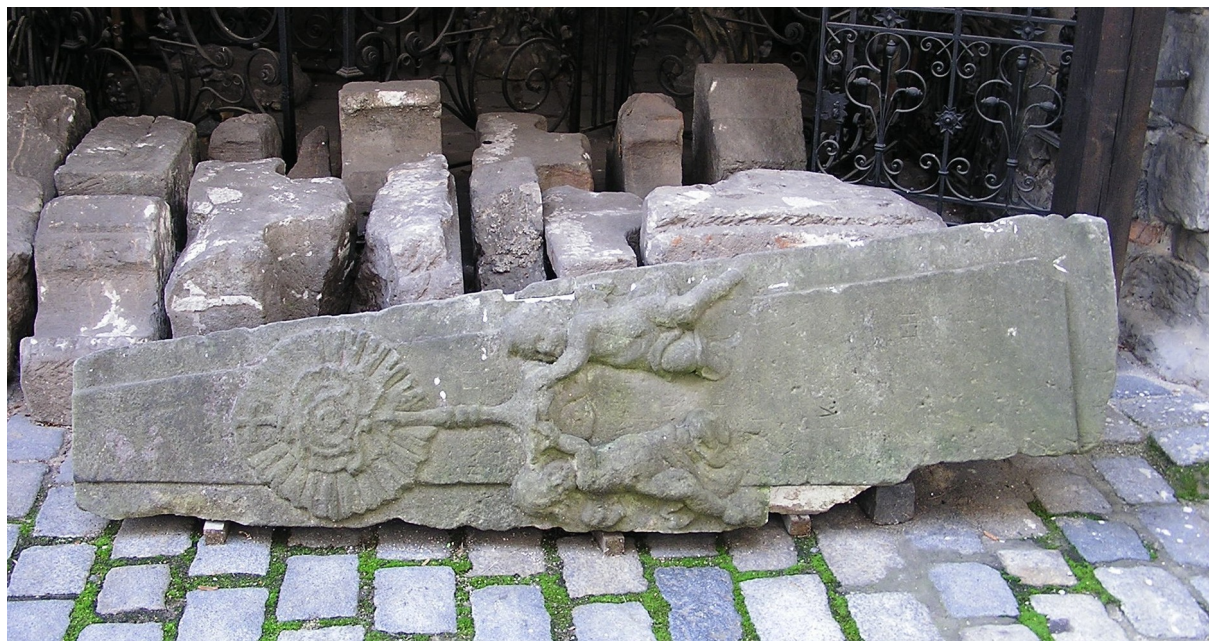
Stav v roce 2009 před navrácením do původní lokality
