PROVÁDĚCÍ SMLOUVA

II/101 Kralupy nad Vltavou, most ev.č. 101-055 přes potok v Kralupech nad Vltavou - SD

Most 101-055

BĚŽNÁ PROHLÍDKA

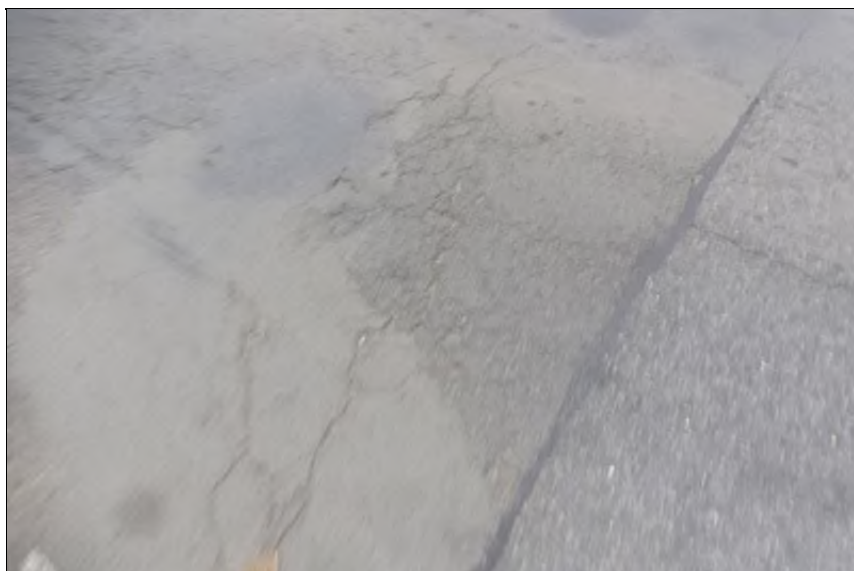
| [3.1] | 3.1 | Vozovka | Vozovka je převrstvená do úrovně obrubníků říms.

Výtluky, vysprávkvy, trhliny, příčná trhlina u obou OP, povrch |

Poruchy vozovky.

| [5] | 3.1 | Vozovka | Zalít trhliny a spáry, zapravit výtluky ve vozovce. |

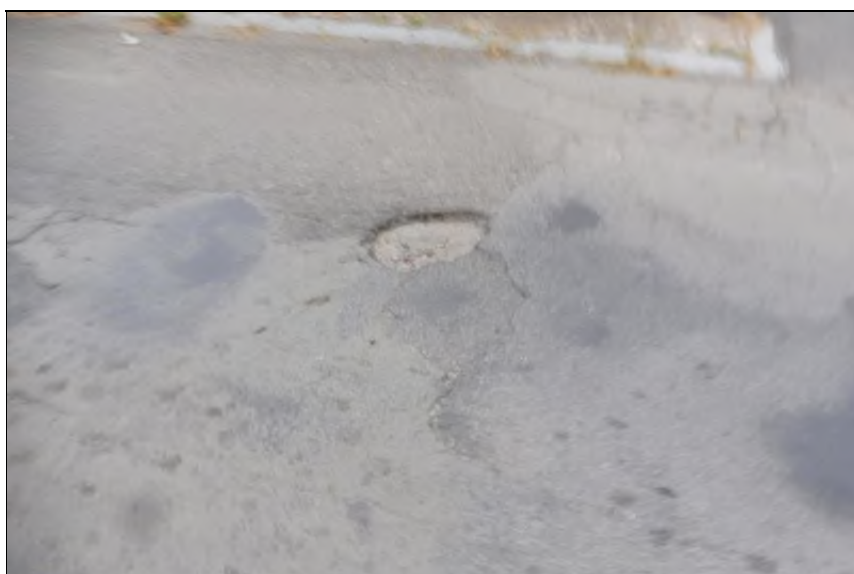
Výtluky na vozovce.

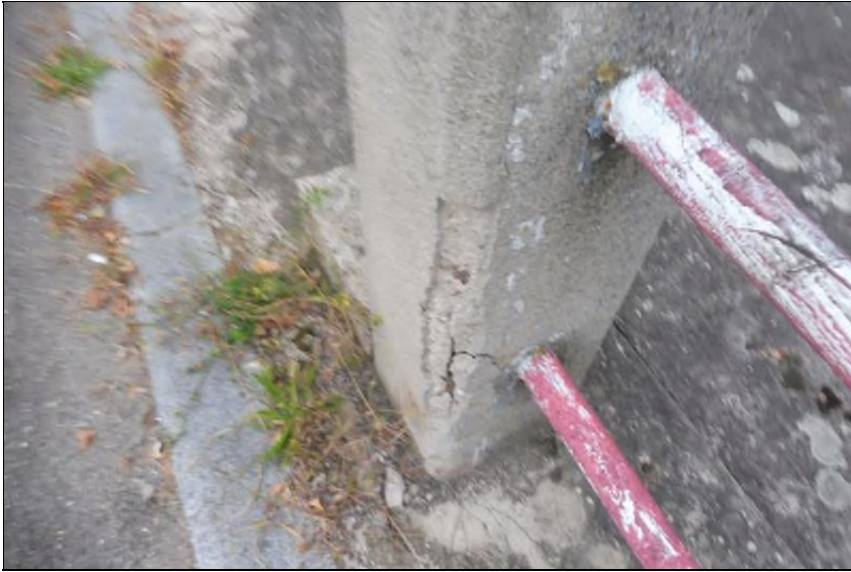
Degradace bet. sloupku, deg. nátěru zábradlí.

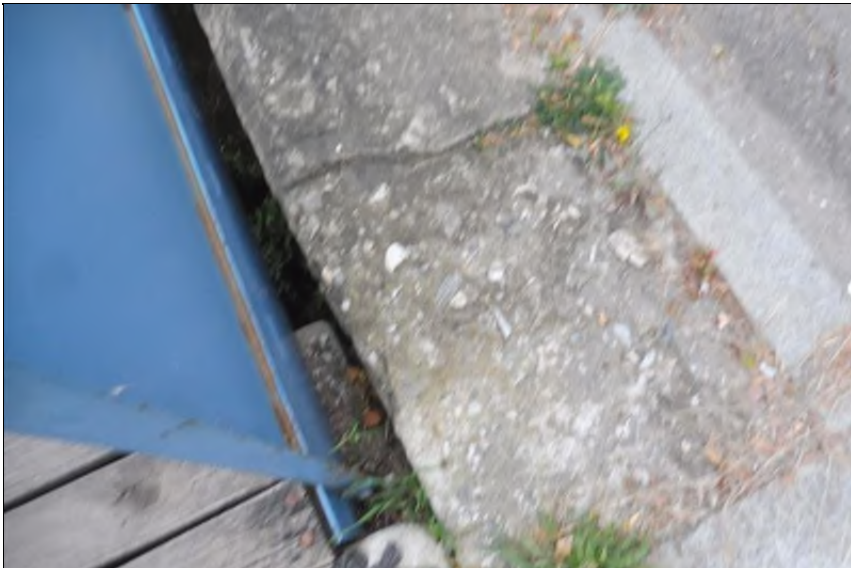
Trhlina v římse.

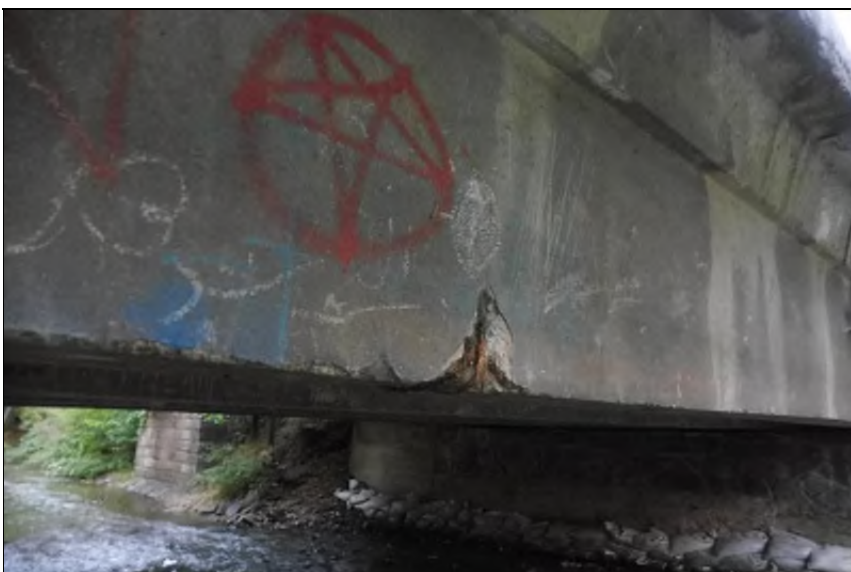
| [2.1] | 2.1 | Nosná konstrukce | Zatékání na bok vpravo.

Lokálně odpadá omítka, povrchová degradace betonu.
Na pravém trámu odhalená korodující výztuž.
Znečištěno, posprejováno. |

Poruchy na boku trámu.

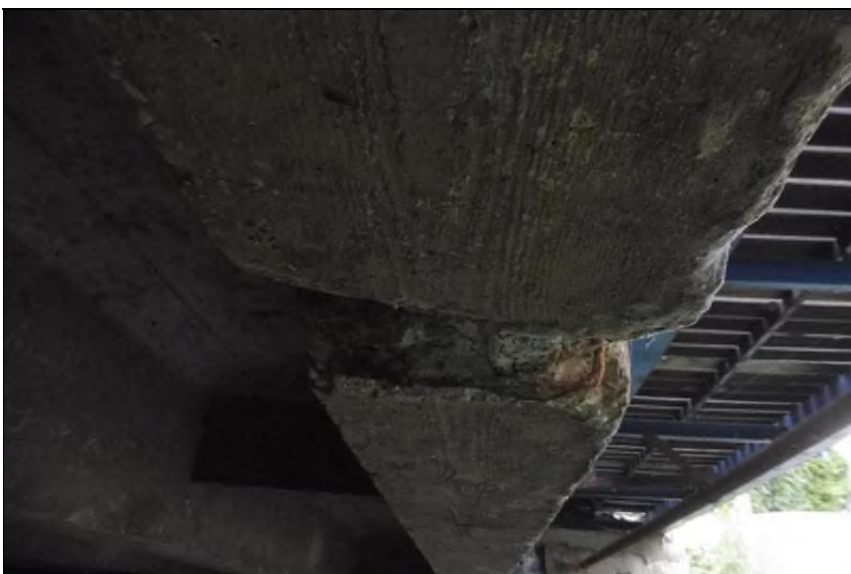
Odhalená korodující výztuž na spodku trámu.

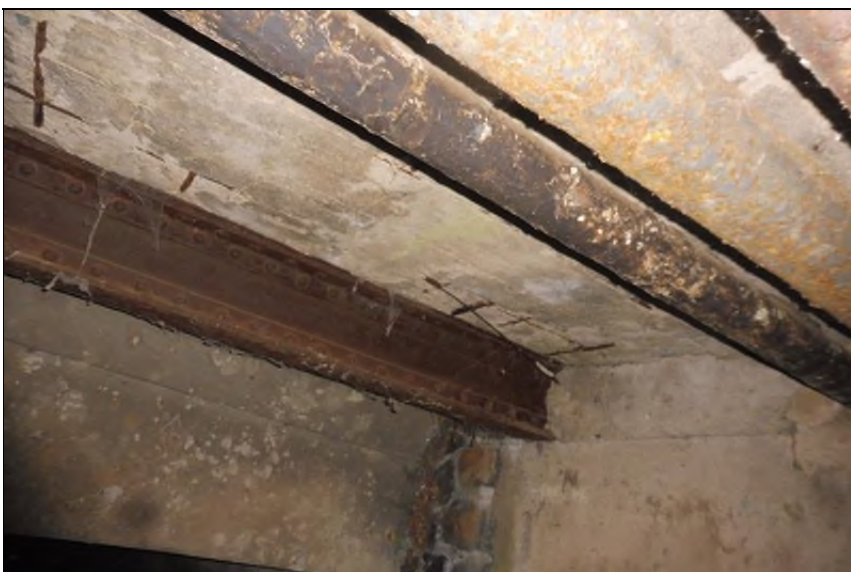
Koroze oc. nosníků.
