# **HLAVNÍ PROHLÍDKA**

## **Propustek Straník č.p. 61**

Objekt: Propustek Straník č.p. 61  
Lokalizace: Straník  
Objednatel prohlídky: Město Nový Jičín  
Prohlídku provedl:

Datum provedení prohlídky: 8.7.2022  
Poznámka: popis propustku je ve směru staničení  
povodní strana je vlevo  
opěra 1 je levobřežní, opěra 2 je pravobřežní  
Počasí v době provádění prohlídky: zataženo  
Teplota vzduchu: 18°C  
Teplota NK: -

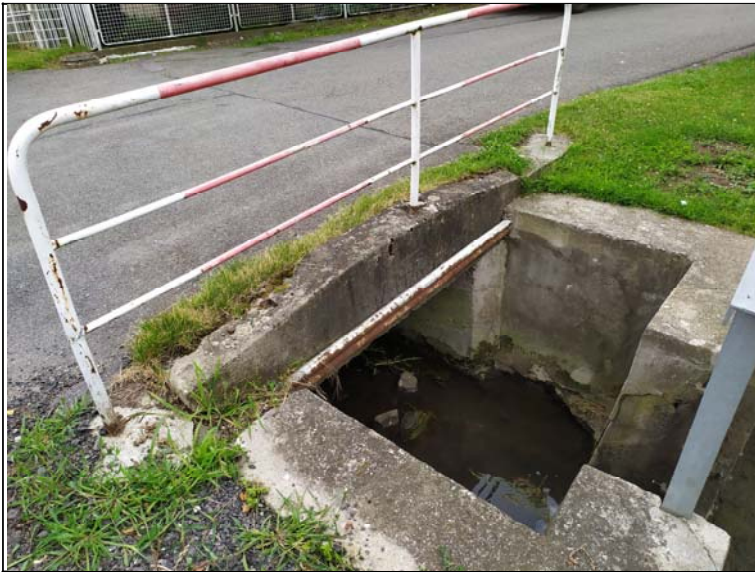
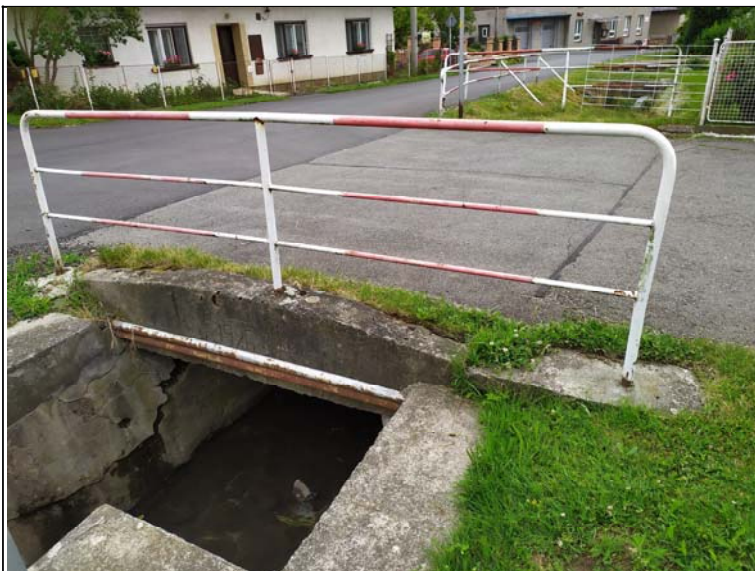
Boční pohled  
(pravý)

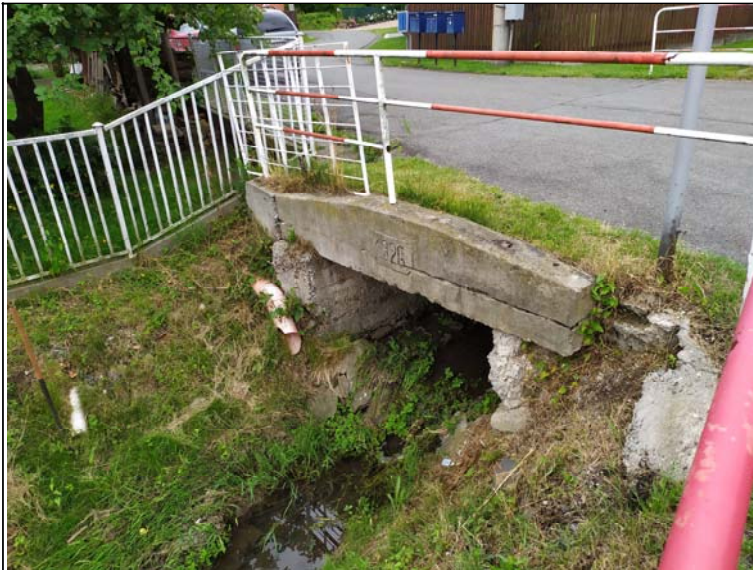
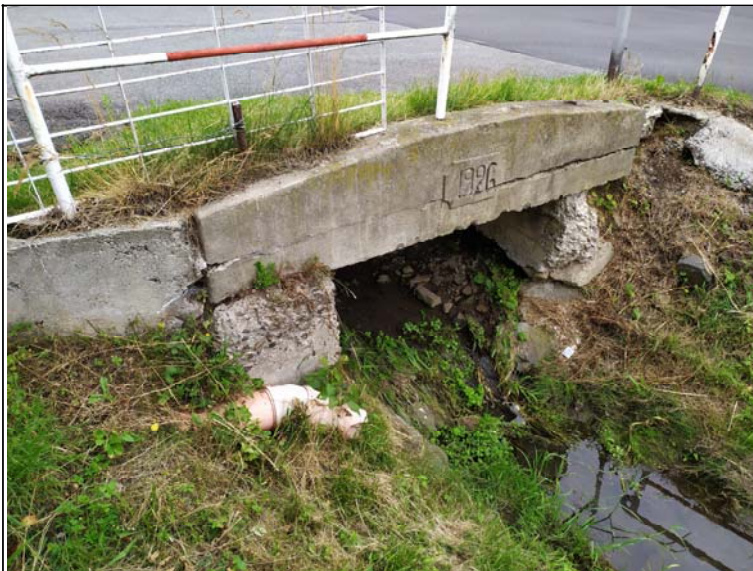
Boční pohled  
(levý)

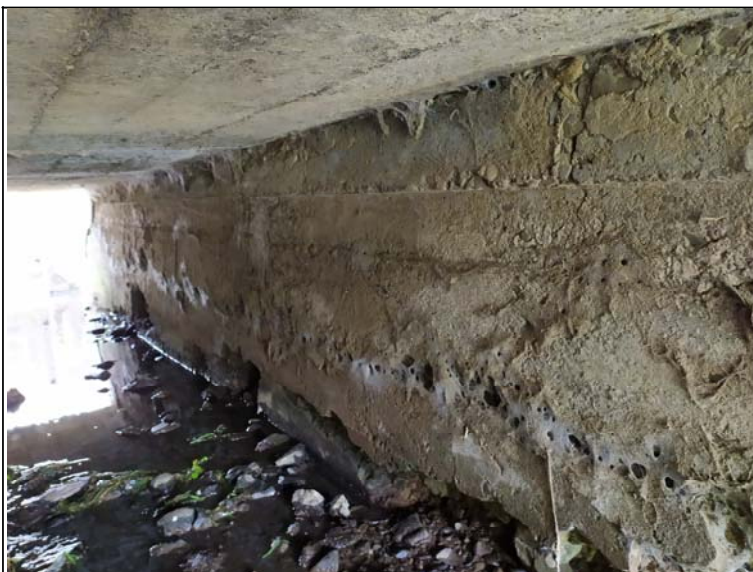
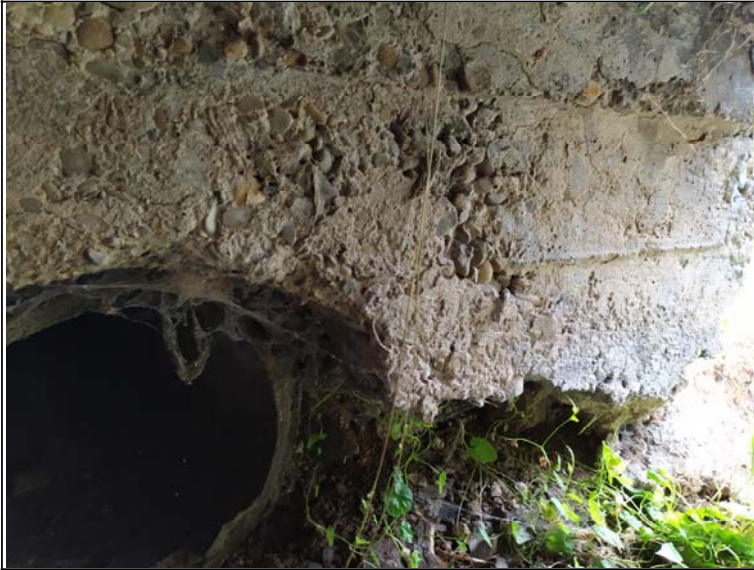
1.1.	Základy mostních podpěr a křídel	V obou opěrách jsou trhliny, základy zřejmě nefungují.
1.2.	Mostní podpěry, křídla, čelní zdi	Opěry jsou podemlety, s trhlinami, beton opěr je degradován.  Na spodní stavbu zatéká.
1.3.	Zemní těleso, záhozy a zpevnění	Opevnění opěr je odplaveno.
1.4.	Ostatní části spodní stavby	Nejsou.

Pohled na opěru 1

- zahájit rekonstrukci propustku spočívající v odstranění propustku stávajícího a nahrazení propustkem novým

- zahájit projektovou přípravu rekonstrukce propustku spočívající v odstranění propustku stávajícího a nahrazení propustkem novým

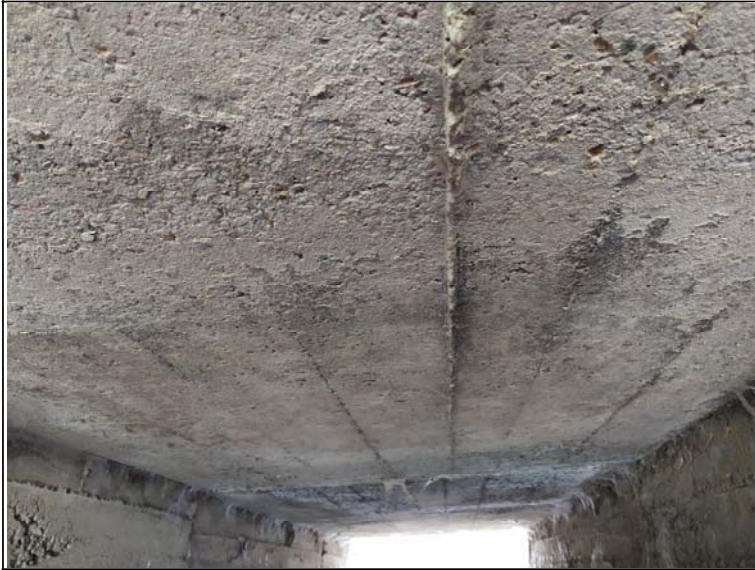
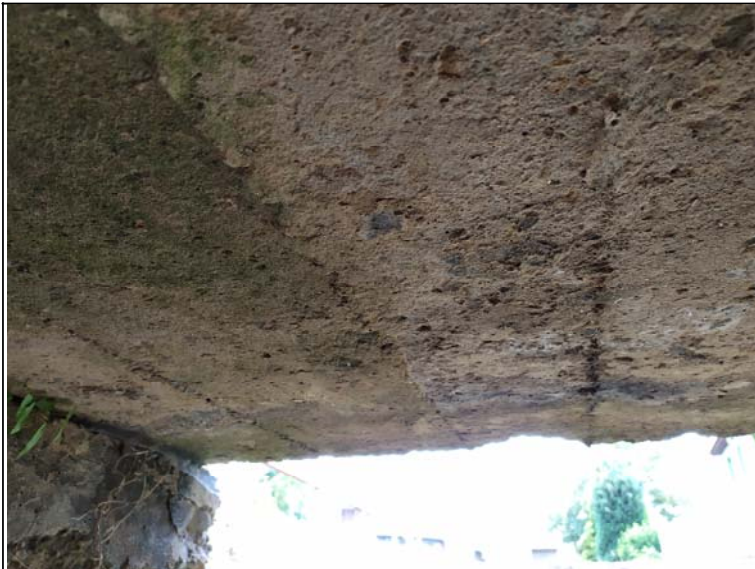
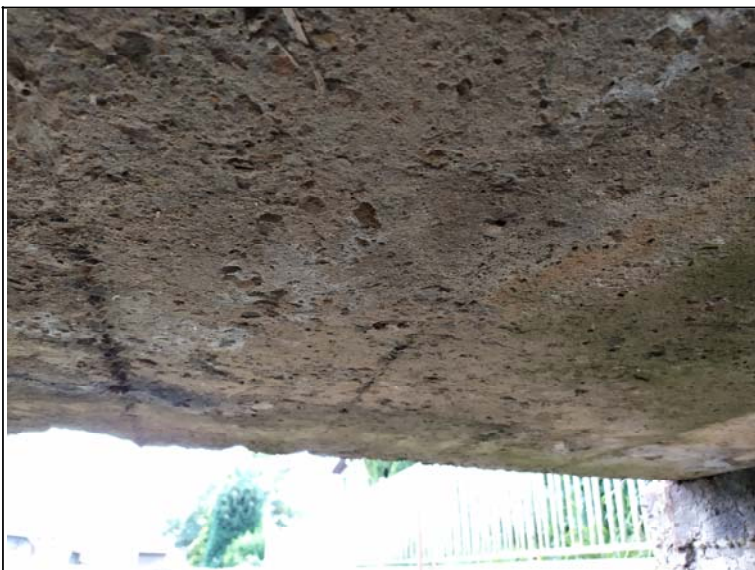
2.1.	Nosná konstrukce	Do nosné konstrukce zatéká, beton nosné konstrukce je degradován.
2.2.	Ložiska, klouby	Nejsou.

3.5. Izolační systém mostovky Nefunkční, zatéká do nosné konstrukce.

Podhled nosné konstrukce

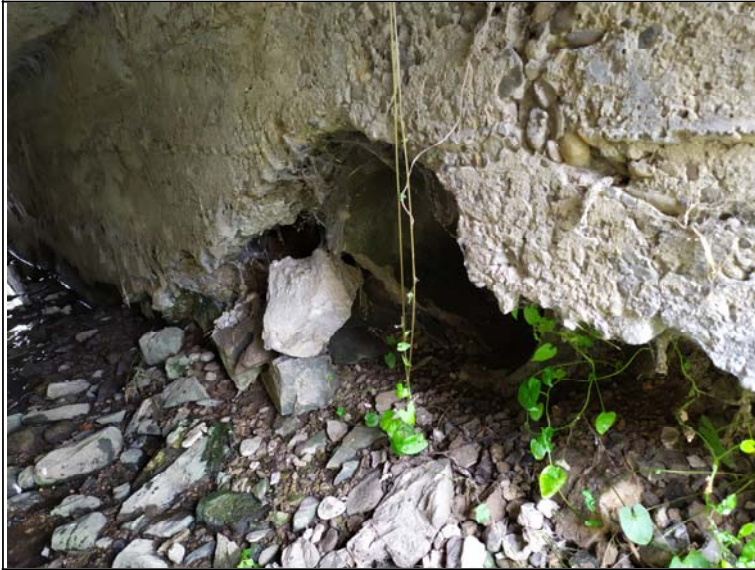
Kanalizace v opěře 1

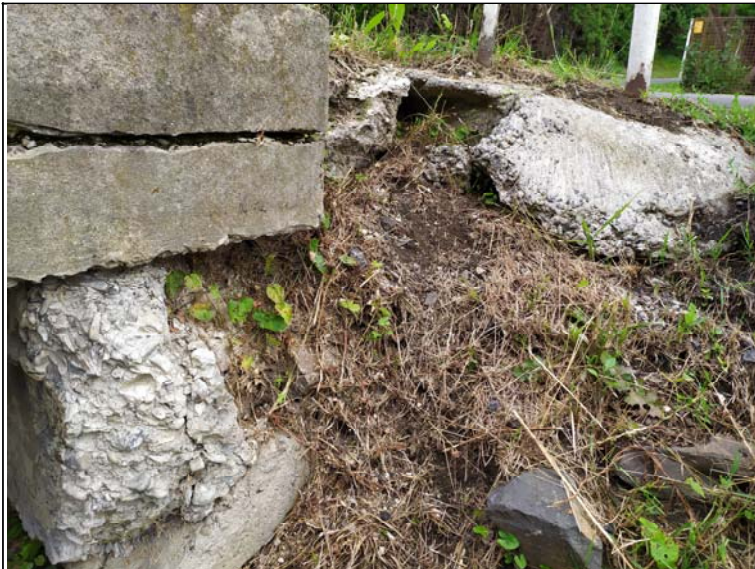
Eroze za opěrou 1 vlevo

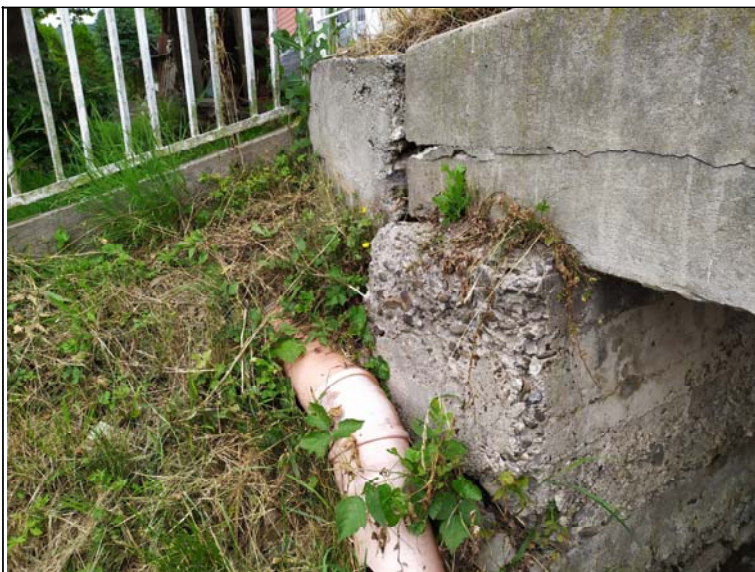
Pohled na levé křídlo opěry 2

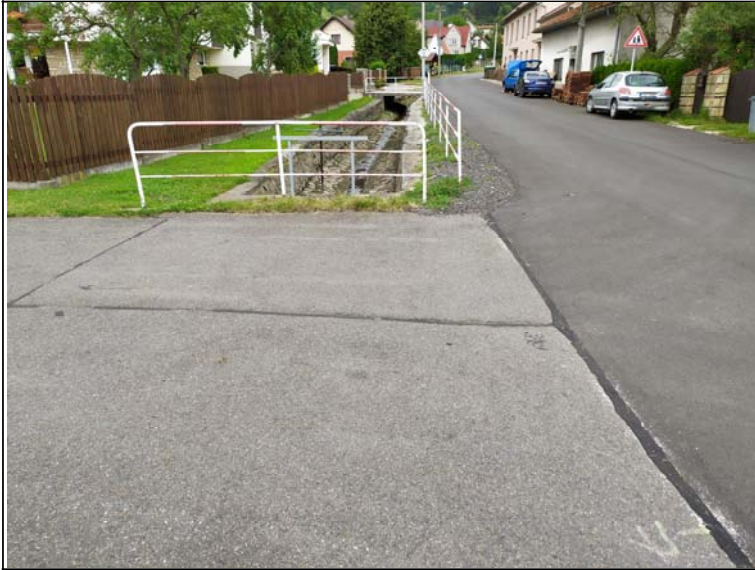
Pravé zábradlí

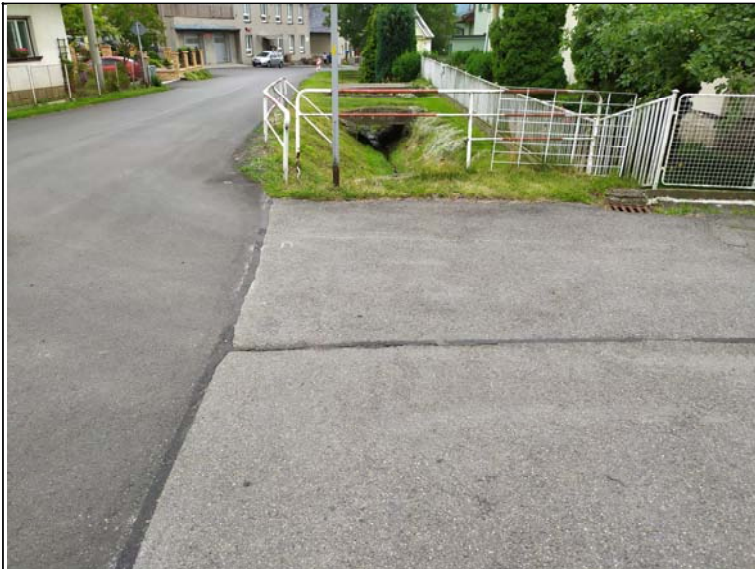
4.2. Zábradlí Nevyhovující systém zábradlí, na povodní straně chybí vodorovná tyč.

Levé zábradlí
