Skalice u Frýdku-Místku
hydrogeologický průzkum příčin podmáčení
na parcele č. 637/1 a 637/2
v k.ú. Skalice u Frýdku-Místku

Hydrogeologický průzkum

Název akce:	Skalice u Frýdku-Místku - hydrogeologický průzkum příčin podmáčení na parcele č. 637/1 a 637/2 v k.ú. Skalice u Frýdku-Místku	Číslo akce: 23.0515
Objednatel:	Statutární město Frýdek-Místek, Radniční 1148, 738 22 Frýdek-Místek, Irena Babicová, stavební technik-realizace investic, tel. +420 558 609 269,+420 778 529 364, babicova.irena@frydekmistek.cz	
Odpovědný řešitel:	<p>Ing. Svatopluk Valíček nositel odborné způsobilosti -obor sanační geologie, hydrogeologie, č. 1285/2001 (dle zákona č. 62/1988 Sb. v aktuálním znění)</p> <p>Jamnická 54, 738 01 Staré Město IČ: 18983294 tel. 602 790 690 e-mail: [REDACTED] http://hydrogeo.webnode.cz/</p>	<p>Podpis: [REDACTED]</p> <p>Razítko:  </p>
Datum:	květen 2023

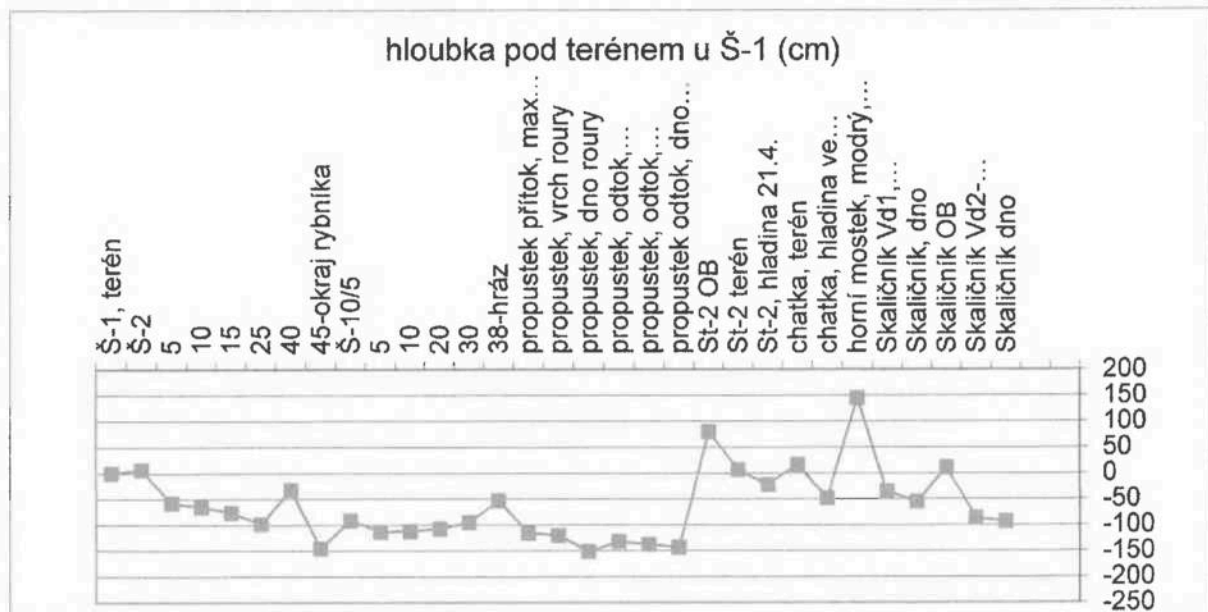
Vliv podzemní vody (viz graf níže): Při srovnání měření hladin v době po dešti a následném zamokření terénu 21.4. 2023 je patrné, že úroveň hladiny kolem šachtice Š-1 (výron) je o 20 cm výše než hladina v blízké studni St-2 a o 50 cm výše než hladina ve sklepě chatky. Takže podzemní voda v nivě (studna St-2, sklep chatky u č.p. 126) není zdrojem výronu u Š-1.

Hladina ve výronu Š-1 dne 21.4. byla výše než hladina v blízké studni St-2 a ve sklepě chatky u č.p. 126 o 30 cm až 50 cm, takže musí zároveň působit na mírný nástup/vzdutí hladiny

v těchto objektech. Ve sklepě chatky byla dle majitele v zimě 2022/23 hladina až 15 cm nad šterkovou podlahou, což nikdy předtím nebylo pozorováno. Zvýšená hladina byla pozorována i ve sklepě č.p. 322. Přibližná odhadovaná plocha vlivu tohoto občasného nástupu hladiny podzemní vody v okolí výronu u Š-1 schematicky znázorňuje příloha 3.

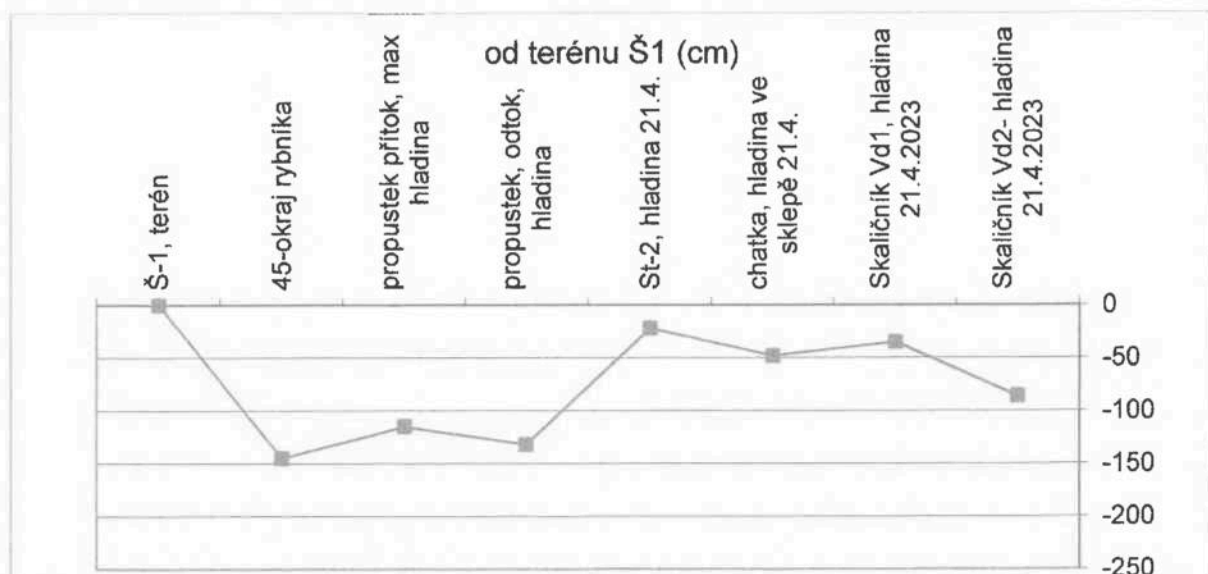
Vliv povrchové vody/potoka (viz graf níže): Rovněž nemůže být zdrojem výronu hladina v potoku Skaličnick, která byla níže než hladina ve výronu u Š-1 o 30 cm ve vodočtu Vd-1 nad Š-1, až o 80 cm ve vodočtu Vd-2 pod výronem Š-1. Potok v tomto období fungoval jako drenáž podzemní vody, protože měl hladinu níže. Větší průtoky ve Skaličnicku, kdy se hladina zvedne o až o 50 cm oproti obvyklé hladině již mohou způsobit vzduť hladiny podzemní vody a nástup hladiny ve sklepě chatky a i ve sklepě č.p. 126, což bylo majitelem pozorováno. Tento vliv je však krátkodobý a po přejití vyššího průtoku v potoku rychle poklesne.

Maximální hladina ve strouze z rybníka v místě v propustku při dešťovém stavu byla cca o 1,2 m níže než hladina u šachtice Š-1, což je pro možnost gravitačního odvodnění povrchové vody z parcely zjištění příznivé.

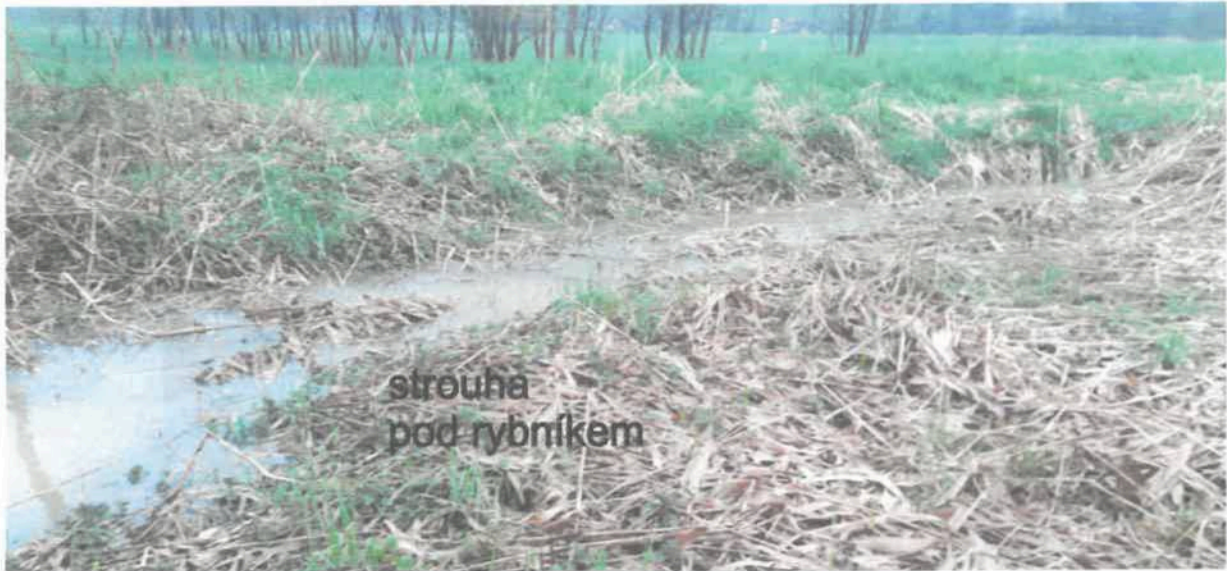
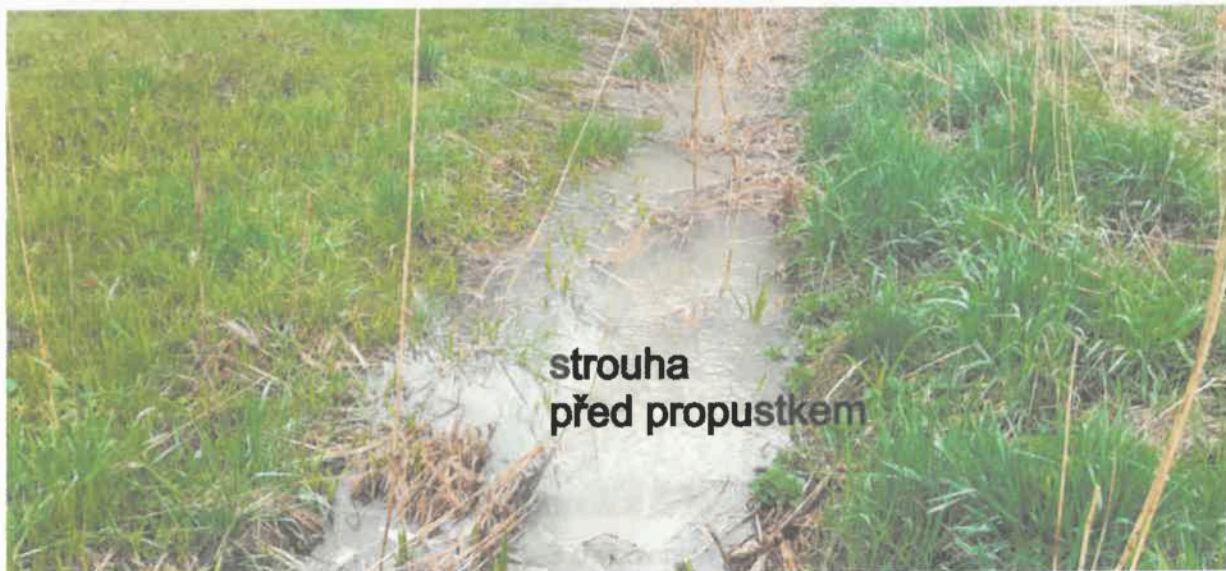
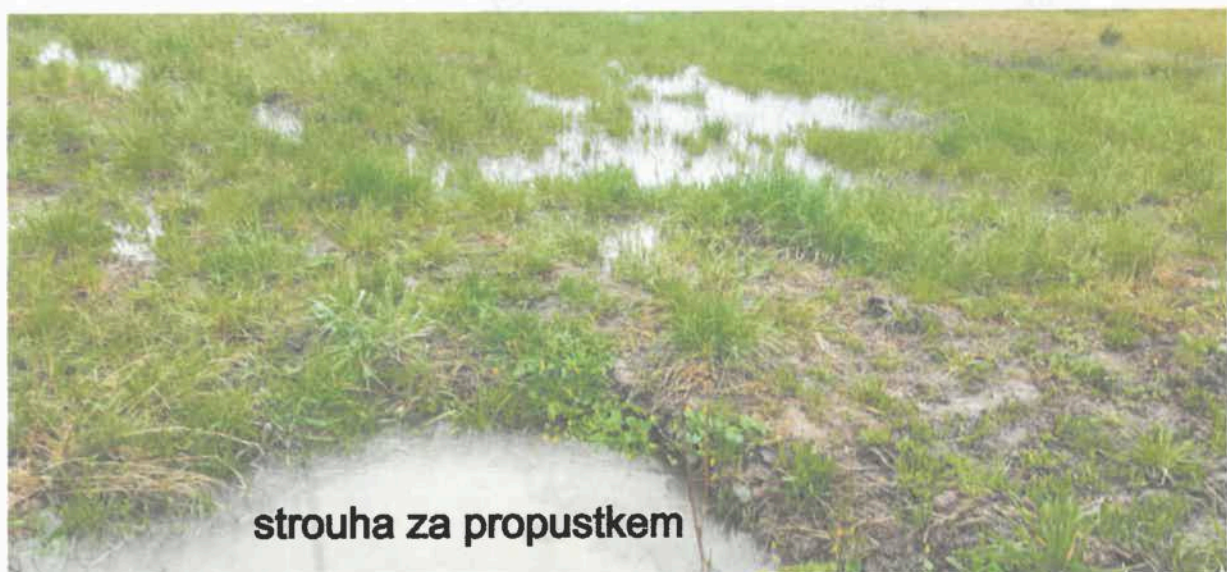
Lokální odvodnění: Na dolním konci louky je strouha s propustkem o průměru DN 300 odvodňující rybník. Překryt propustku stejně jako pravý břeh strouhy jsou cca 10 cm až 15 cm nad okolním terénem louky, takže působí jako přehrada pro povrchovou vodu odtékající z louky. Důvodem navýšení břehů strouhy bylo patrně to, že strouha nemá dostatečnou kapacitu pro převedení přívalových průtoků a v minulosti docházelo k přelítí vody přes břehy. Nyní přímému přetoku povrchové vody ze zájmové parcely do strouhy brání vyvýšený pravý

břeh strouhy a přejezdový propustek, takže před strouhou dochází k nadržení a hromadění volné hladiny vody.

Foto 3: Zátopa v okolí strouhy a propustku 19.4.23 - vliv přítoku z lesa

Odvodňovací strouha z rybníka má nedostatečnou kapacitu a proto je vhodné průtočný profil strouhy zvětšit a provádět každoroční údržbu strouhy (sekání porostu břehů zejména rákosu, odstraňování sedimentů). Rovněž je zapotřebí návazně zvětšit průtočnou kapacitu propustku.

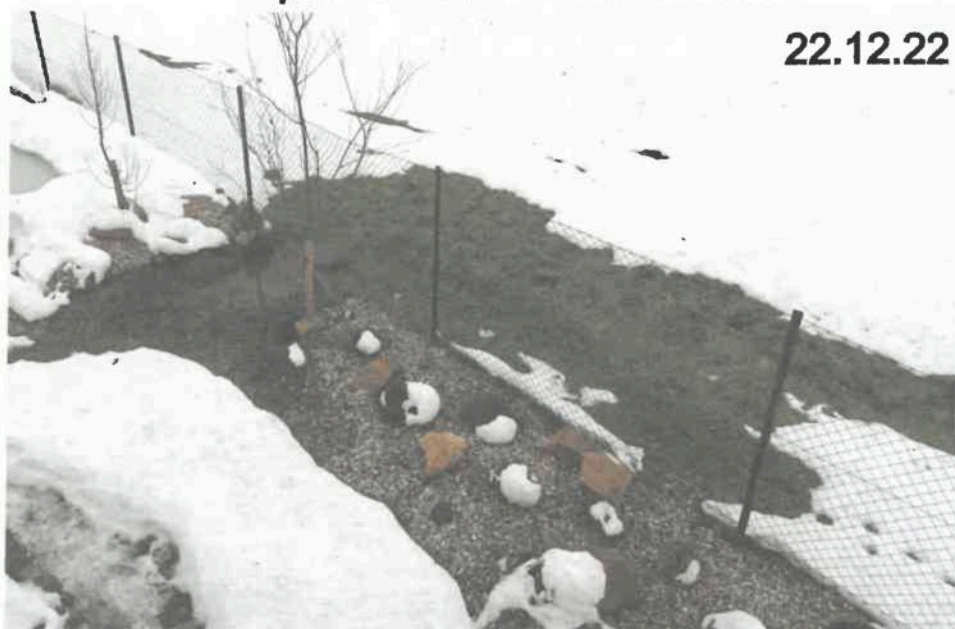
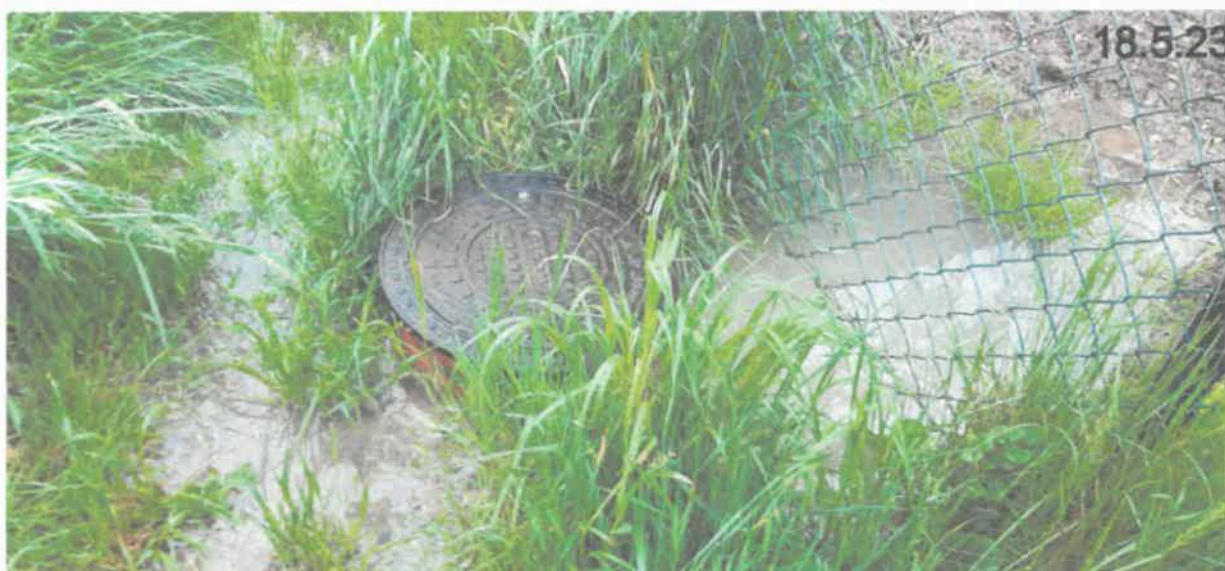
Na kanalizaci poblíž šachtice Š-1 se periodicky objevuje výron vody na jaře, po větším dešti kolem 10 mm/den, v zimě po tání sněhu (příloha 4, Foto 1-22.12.2022). Výron se objevuje půl dne až den po dešti, což indikuje retardaci (zdržení) díky proudění v podzemí. Výron ustává asi 2 až 4 dny po ukončení srážky. Zpoždění odpovídá zdržení dešťové vody vsakem do podzemí, tokem podél kanalizace do výronové plochy. Vytékající voda pokračuje po louce po nejnižší a nejstrmější spádnicí terénu (příloha 4, Foto 2), což je nejlépe vidět na roztátém sněhu v trase odtoku. Voda z podzemí je totiž teplejší než povrchová, takže po výronu na povrch terénu nezamrzá.

B) Umělé a krátkodobé: Hlavním novým krátkodobým zdrojem podmáčení parcely je periodický výron balastní vody poblíž šachtice Š-1. Jeho příčinou je podzemní přítok vody nekonsolidovaným propustným obsypovým a zásypovým materiálem výkopu kanalizace kolem potrubí a drenáží pod kanalizací. Zdrojem této vody jsou infiltrované dešťové srážky z okolí kanalizace, která vede pod asfaltovou komunikací z kopce nad lokalitou. Velikost přítoku není možné přímo změřit a byla pouze odhadnuta na max. $Q = 0,0X$ l/s (setiny litru za sekundu), přiteklý objem vody závisí na celkové výšce srážky a na délce trvání srážky. Podle odhadované maximální plochy zatopení 5 (šířka)* 100 (délka)= 500 m² a průměrné výšky zátopy 5 cm odhadujeme maximální jednorázový přítok po větším dešti na 25 m³.

Foto 1: Výron vody u Š-1

B) Podpovrchové a povrchové odvodnění přítoku: U místa výronu u šachtice Š-1 se vybuduje mělká příčná záchytná podpovrchová drenážní rýha nebo drenážní koberec (pole)

Záchytný drén v místě výronu bude hluboký cca 40 cm. Na bázi výkopu se položí drenážní potrubí o průměru min. 80 mm s obsypem štěrčikem min. 20 cm.

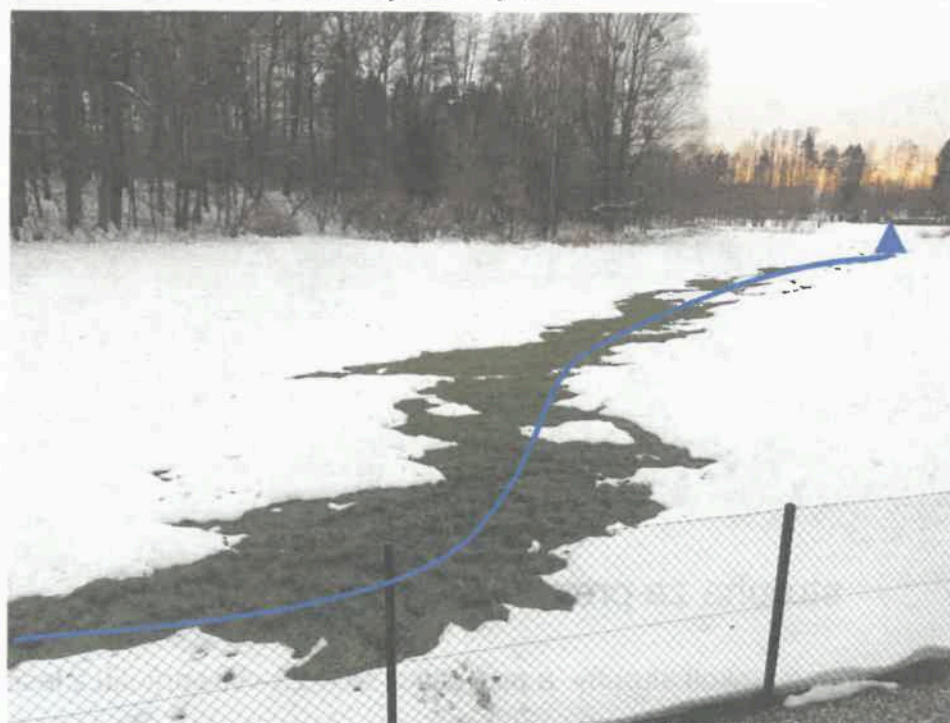
Foto 2: Odtok vody od Š-1 k propustku 22.12. 22

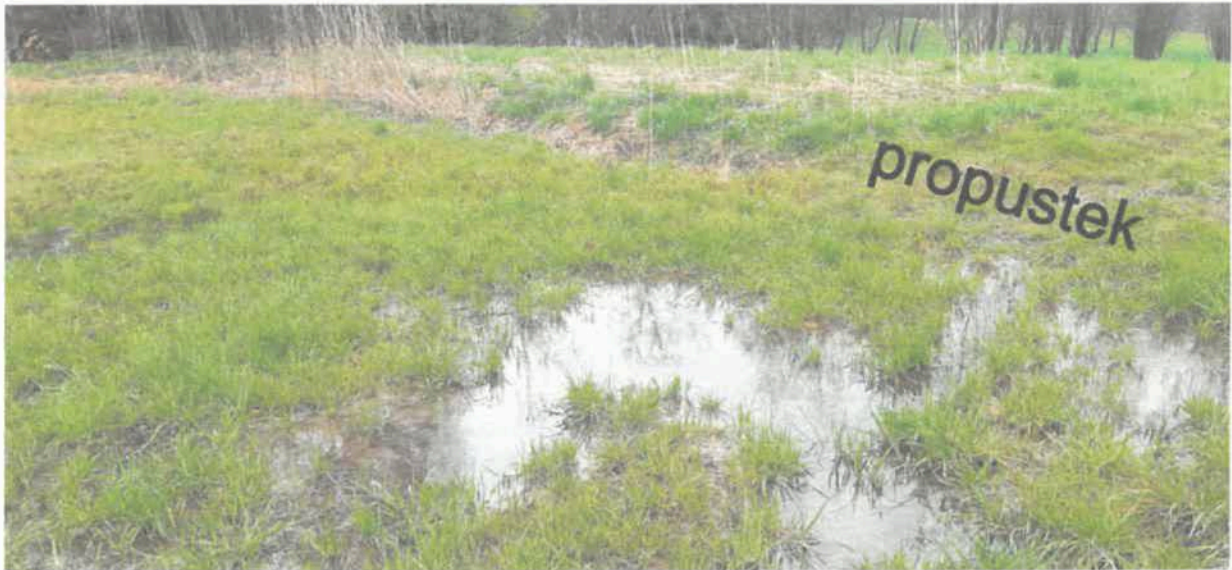
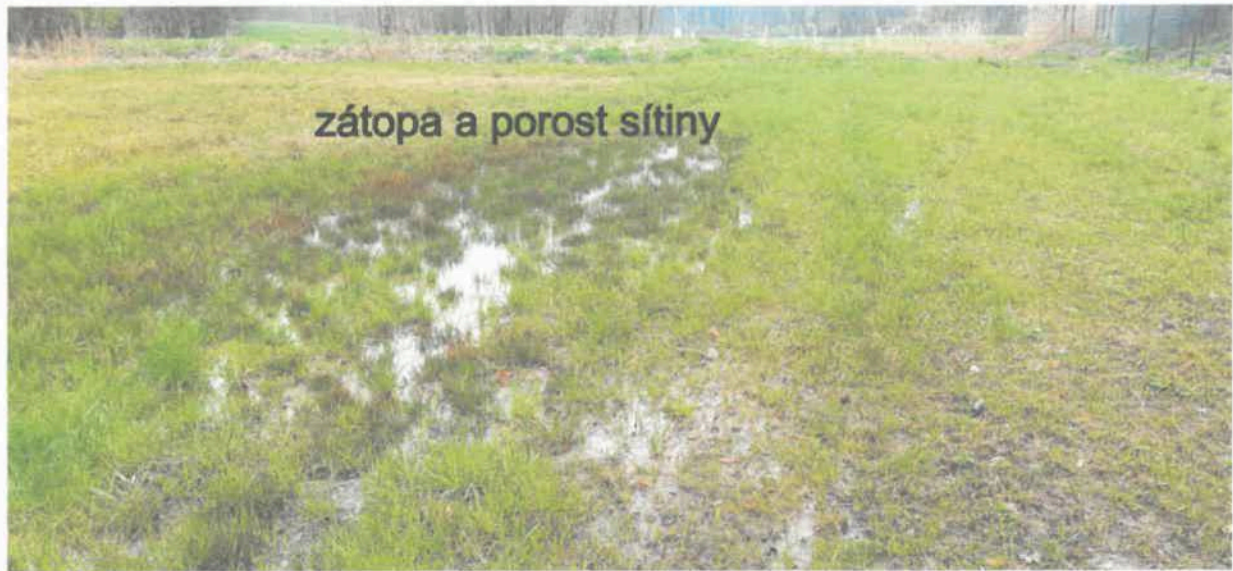
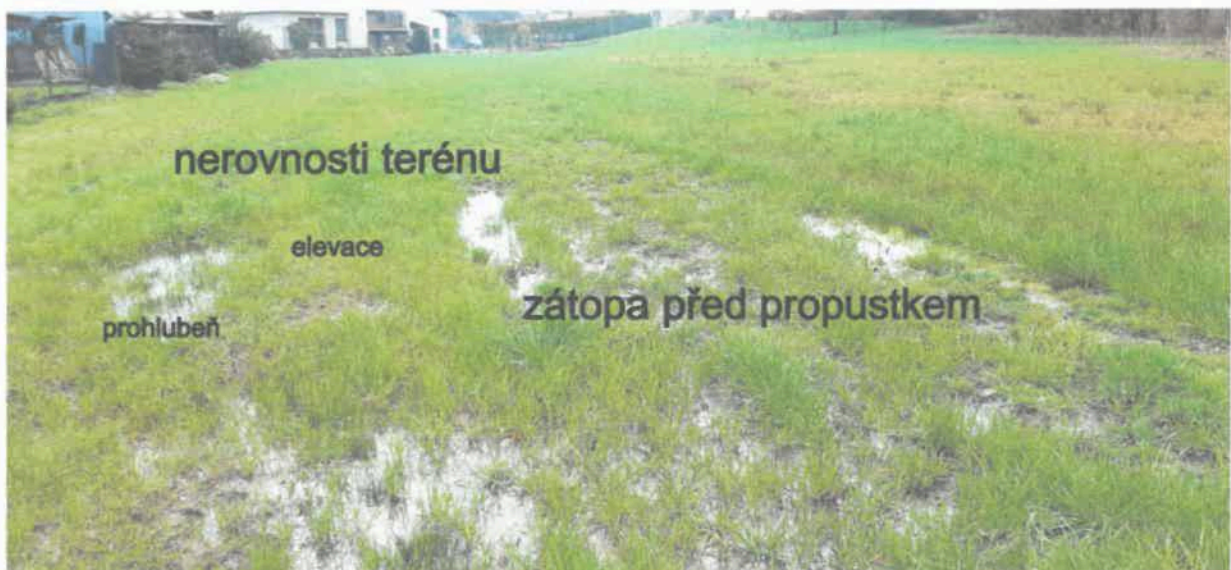
Foto 4: Zátopa v okolí strouhy a propustku 19.4.23 - vliv výronu u Š-1
