## **Pilíř s kaplicí (Boží muka) ve Vidimi**

restaurátorský záměr

Mgr. Petr Gláser  
Drahoraz 37, 507 32 Kopidlno  
IČ: 72659041

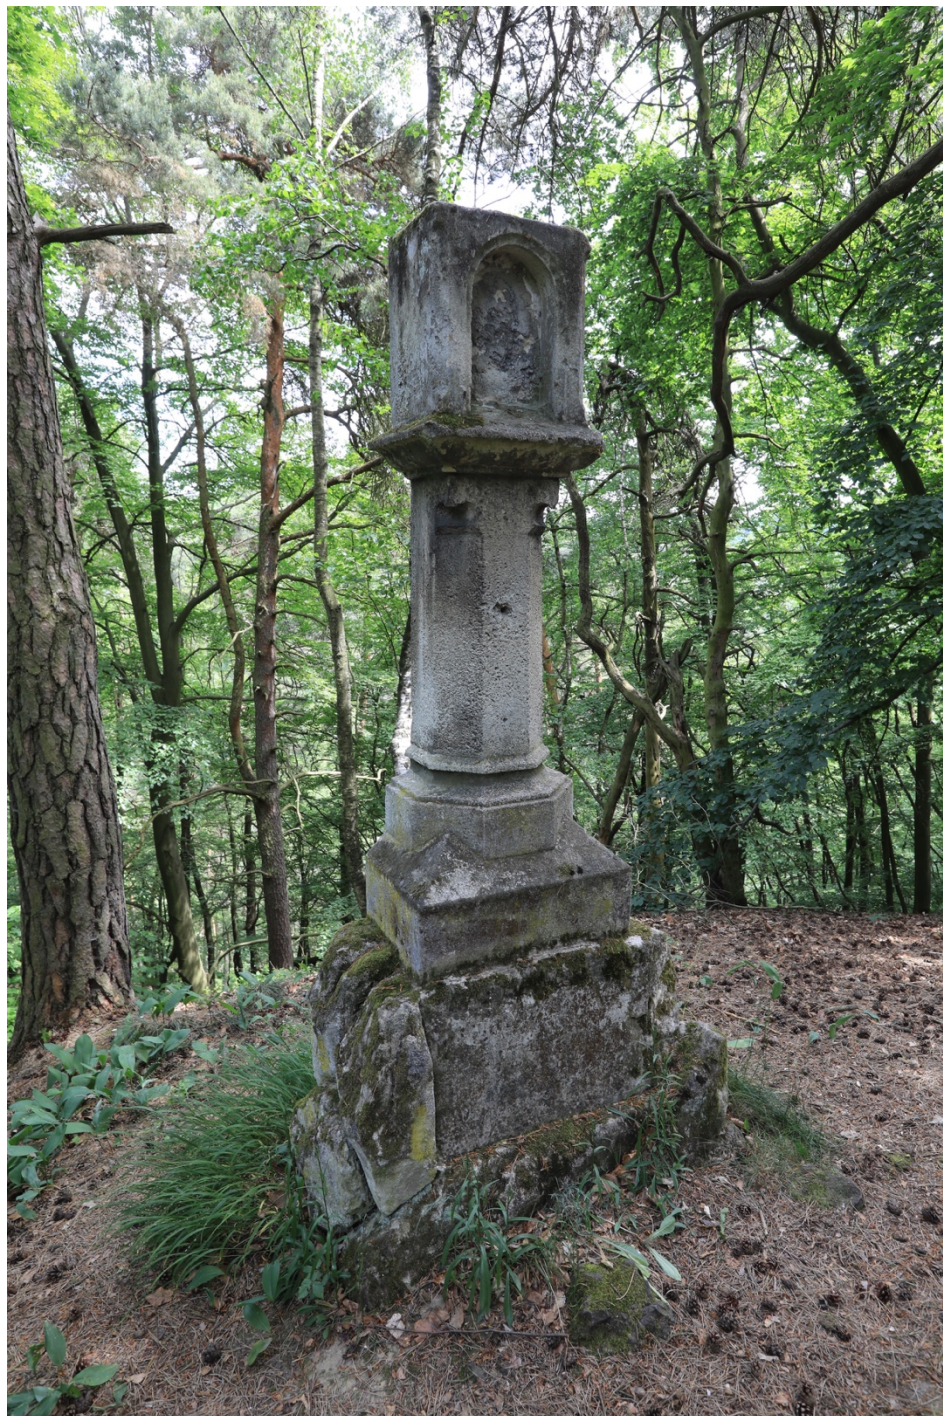
Celkově lze stav památky označit za špatný.

Materiálem památky je zřejmě středně až hrubozrnný vápenec. Hrubý povrch zachycuje mnoho tmavých depozitů. V dešťových stínech jsou silné sádrovcové krusty.

Na povrchu je silné biologické znečištění. Kromě zelených řas se zejména na horizontálních plochách usazují kolonie mechů, které narušují povrch kamene.

V čele podstavce chybí nápisová deska, po které zůstalo na díle jen lůžko se zbytky malty. Stejně tak chybí i vrchní díl pilíře. Jedná se o stříšku, která kryla kaplici. V kaplici chybí reliéf či malba. Situace je vzhledem k silnému znečištění a nánosům bionapadení těžko čitelná. Více bude jasné až po čištění.

Dílo je podle všeho stabilní, nikam se nenaklání a žádná část se nehýbe.

Nejprve proběhne čištění. Povrch bude biocidně ošetřen a následně bude opláchnutý horkou tlakovou vodou s přidáním povrchově aktivních látek. Sádrovcové krusty bude nutné naměkčit chemicky pomocí buničinových zábalů s hydrogenuhličitanem amonným. Zábaly budou opakovány podle potřeby. Nakonec bude nanesen poslední zábal s deionizovanou vodou, který odstraní případné zbytkové produkty po čištění. Tmavé depozity budou nakonec případně ztenčeny mikroabrazivní metodou.

Nevhodné a dožilé doplňky a spárování budou odstraněny. Chybějící a poškozená místa budou doplněna umělým kamenem, který bude svou barevností a strukturou co nejvíce podobný původnímu kameni. Tmelení bude mít rekonstrukční charakter. Větší doplňky budou vyneseny na nerezové armatury. Opravené bude i spárování.

O nápisu na desce nemáme žádné bližší informace. Z toho důvodu nebude deska s nápisem obnovena. Dojde pouze k začištění lůžka. Podobně bude provedeno u niky v kaplici.<sup>1</sup>

Stříška bude obnovena podle dostupných analogických prací. Nejprve bude vytvořen návrh a po schválení objednatelem bude stříška vytvořena z přírodního kamene s podobnou barvou a strukturou. Alternativně může být vytvořená dřevěná stříška.<sup>2</sup>

Na závěr bude dílo barevně retušované tak, aby bylo dosaženo harmonického celku. Případně bude povrch pojednaný ochrannou prodyšnou lazurou.

Nejvíce exponované plochy budou na závěr hydrofobizovány (kromě soklové partie, kde hrozí vztlínající vlhkost).
