**Zpráva ze stavebnětechnického průzkumu, návrh koncepce oprav.**

**Rodinné mausoleum RYTÍŘŮ Z ALBERTU a BARONŮ DOBRZENSKÝCH**

Olšanské hřbitovy: V – 23 – 80

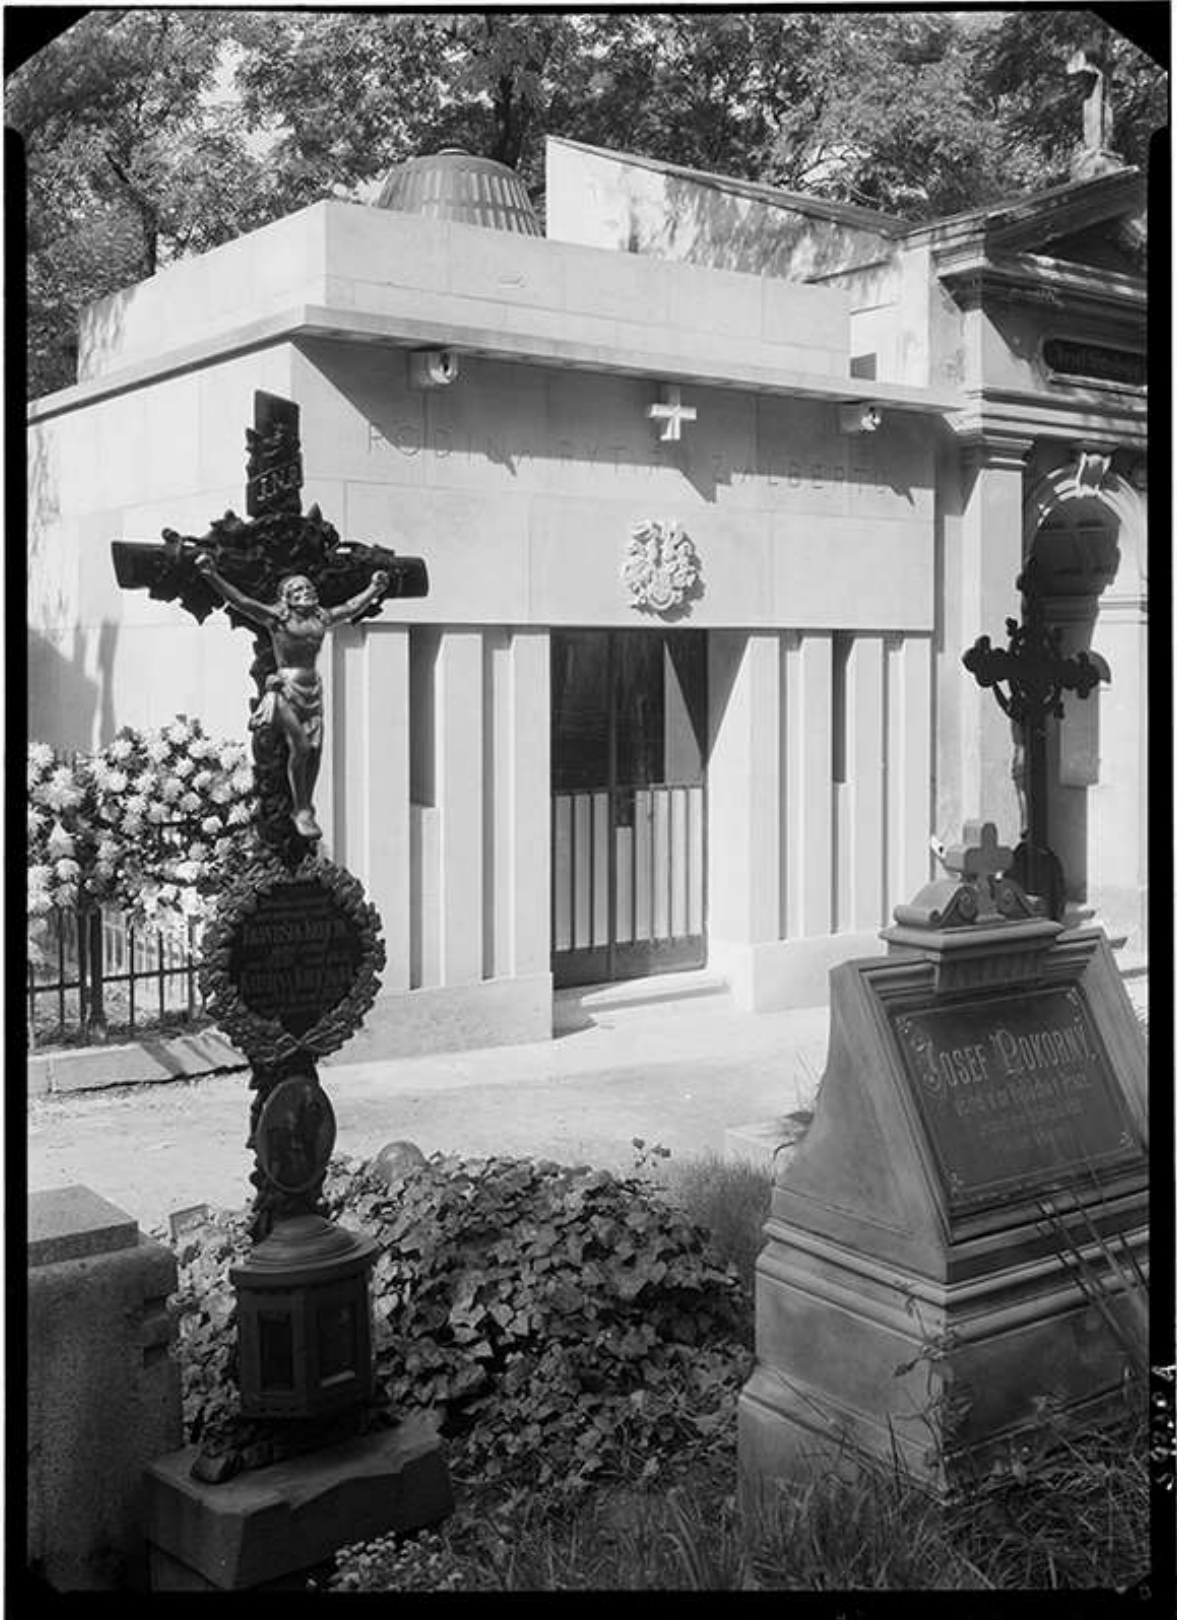
1./ původní stav hrobky – foto J.Sudek

i/ restaurování pískovcového reliéfu: konsolidace, čištění jemnými štětci, jemným proudem páry, barevná retuš dle dochované fotografie od J.Sudka. Konzervace reliéfu vhodnými restaurátorskými prostředky.

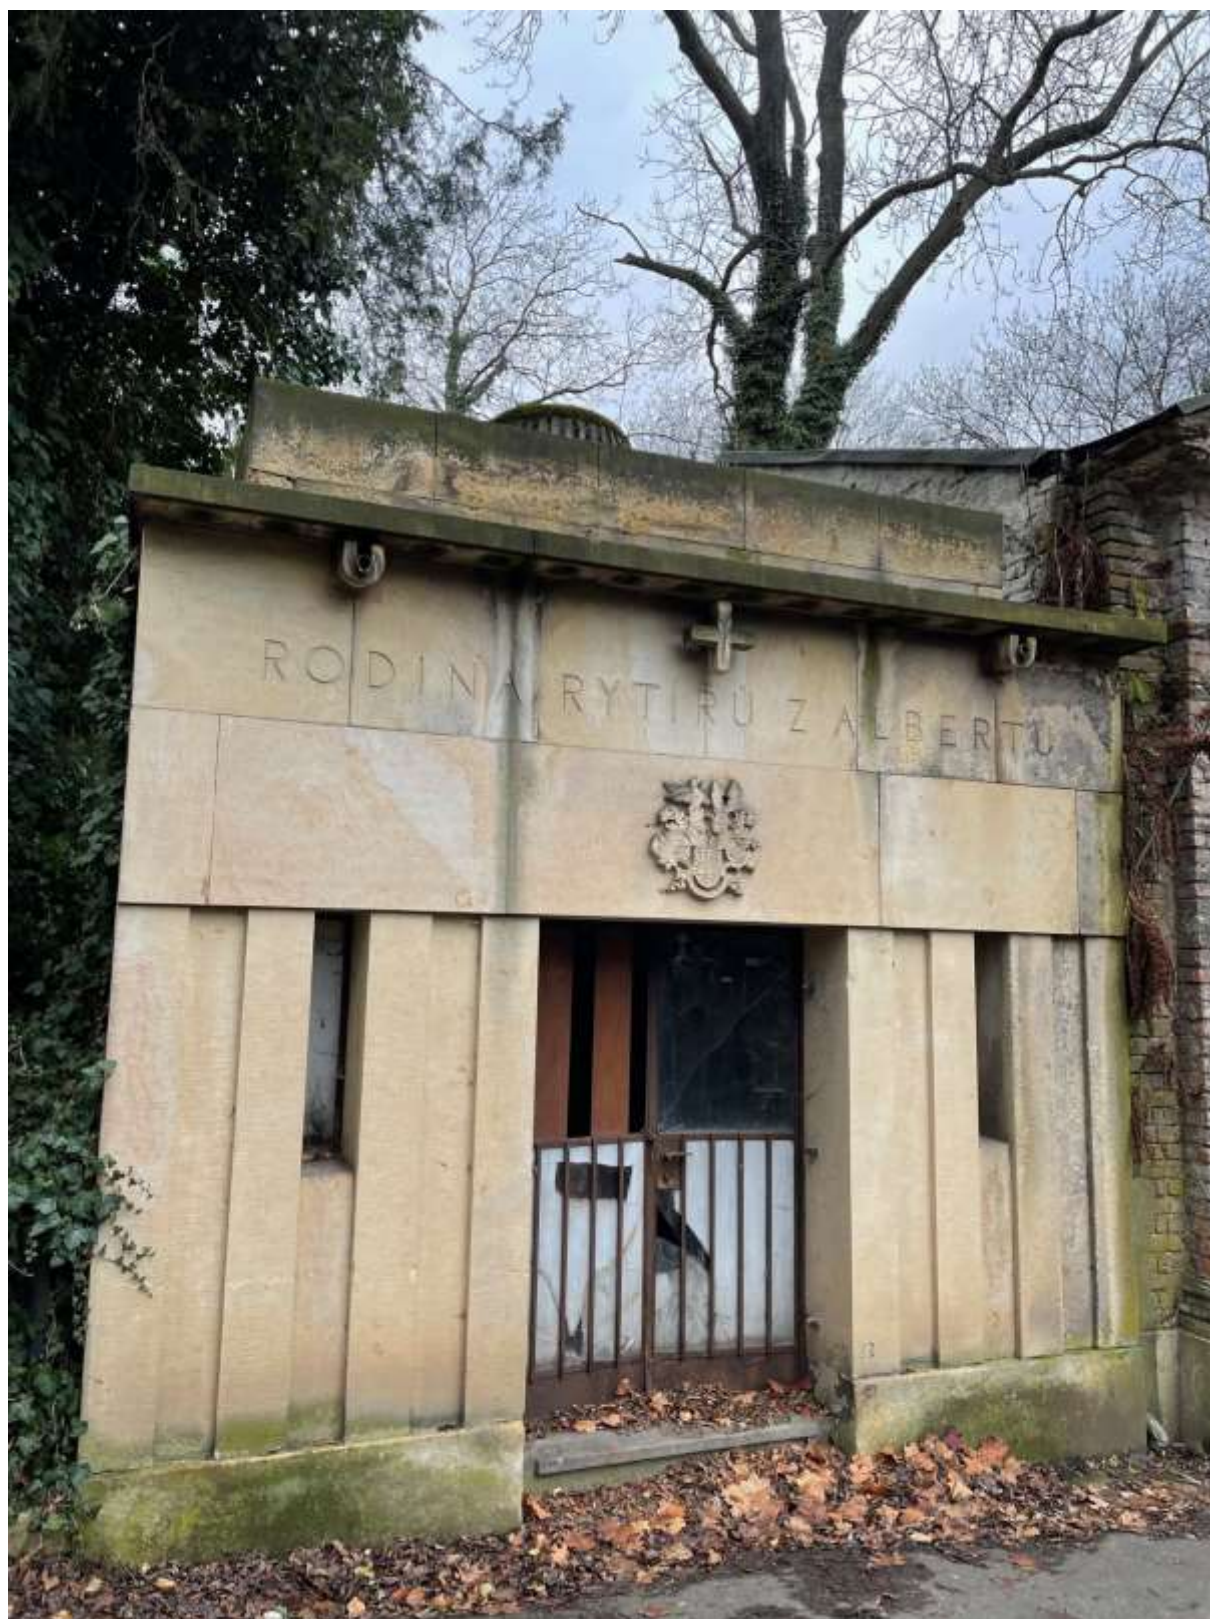
2./ současný stav hrobky – exteriér

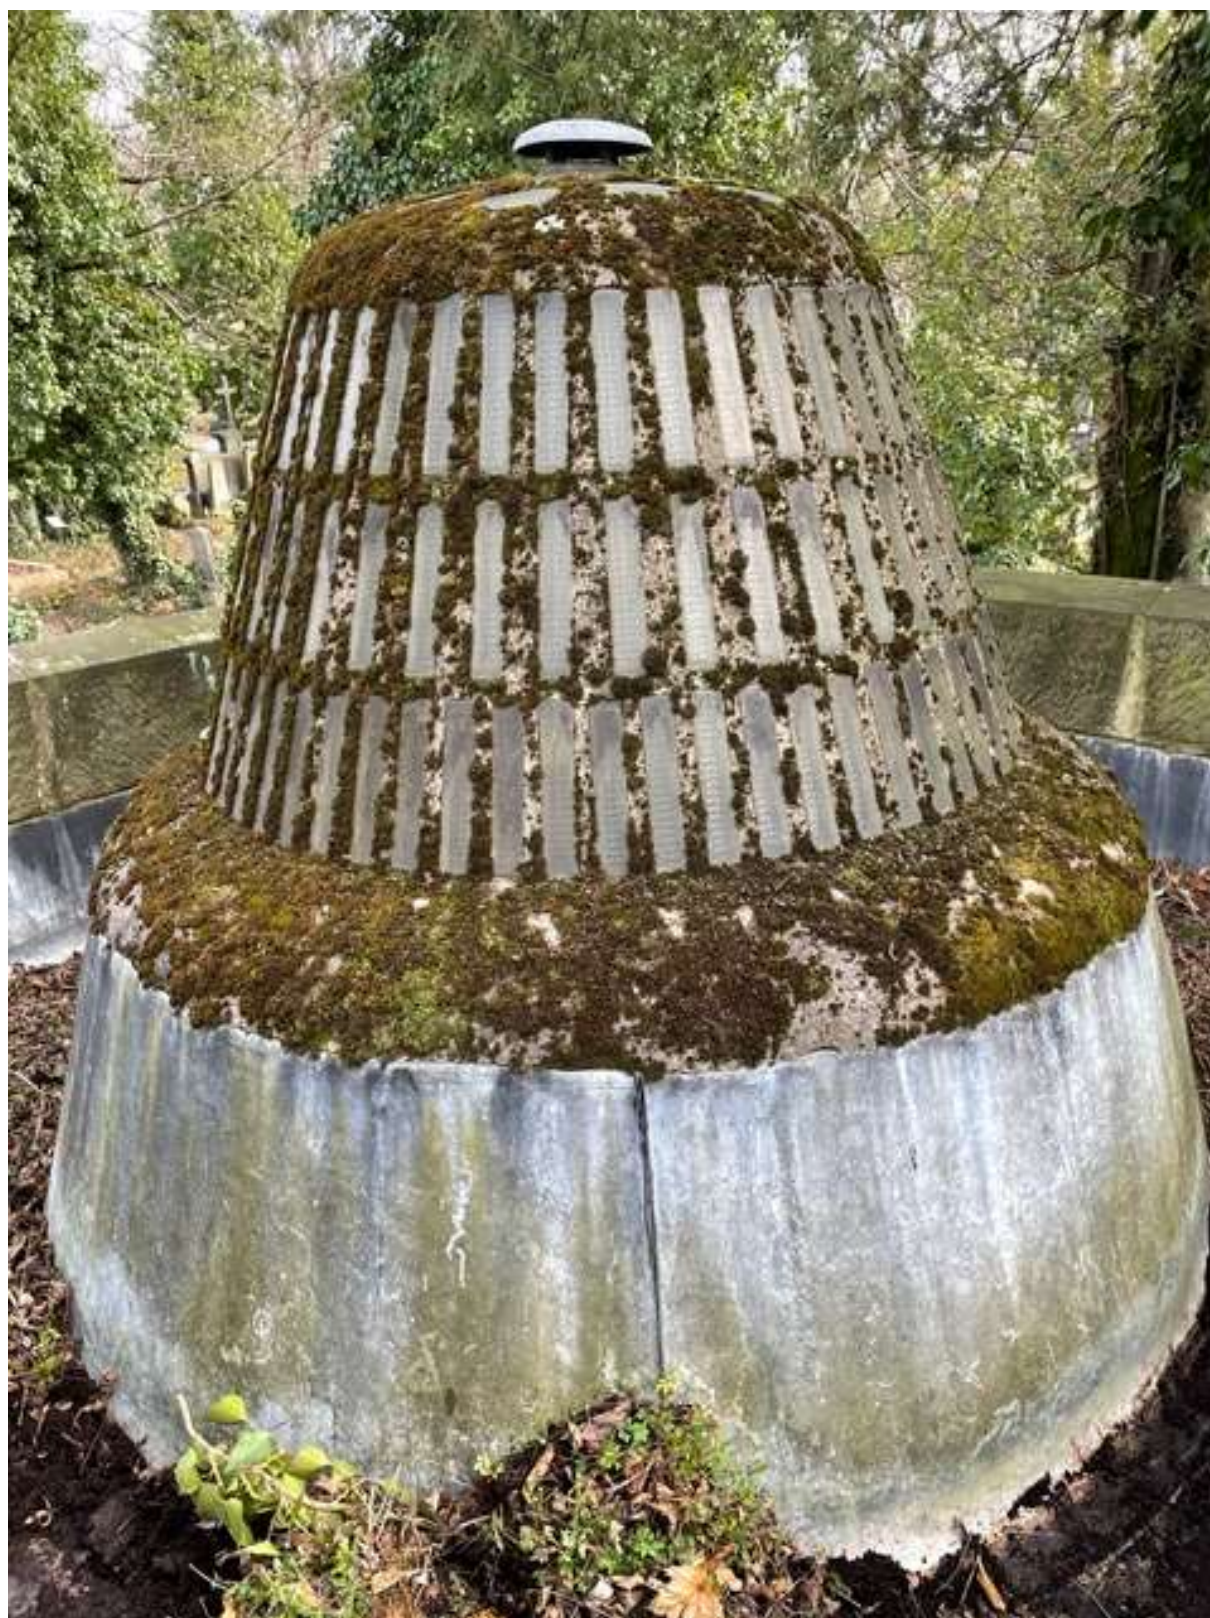
koryto mezi stavbami je částečně pomačkané, ale zatím slouží svému účelu. Komolý světlík z luxferů a betonu je silně zanesen mechy atd. Oválné luxfery jsou plošně vyštípané, ale vodu nepropouští. Kameny jsou napadeny řasami. Uprostřed komolého světlíku je kovový větrák.

3./ stav světlíku

Čištění luxferů – tlaková voda – zakontrolovat prosákavost

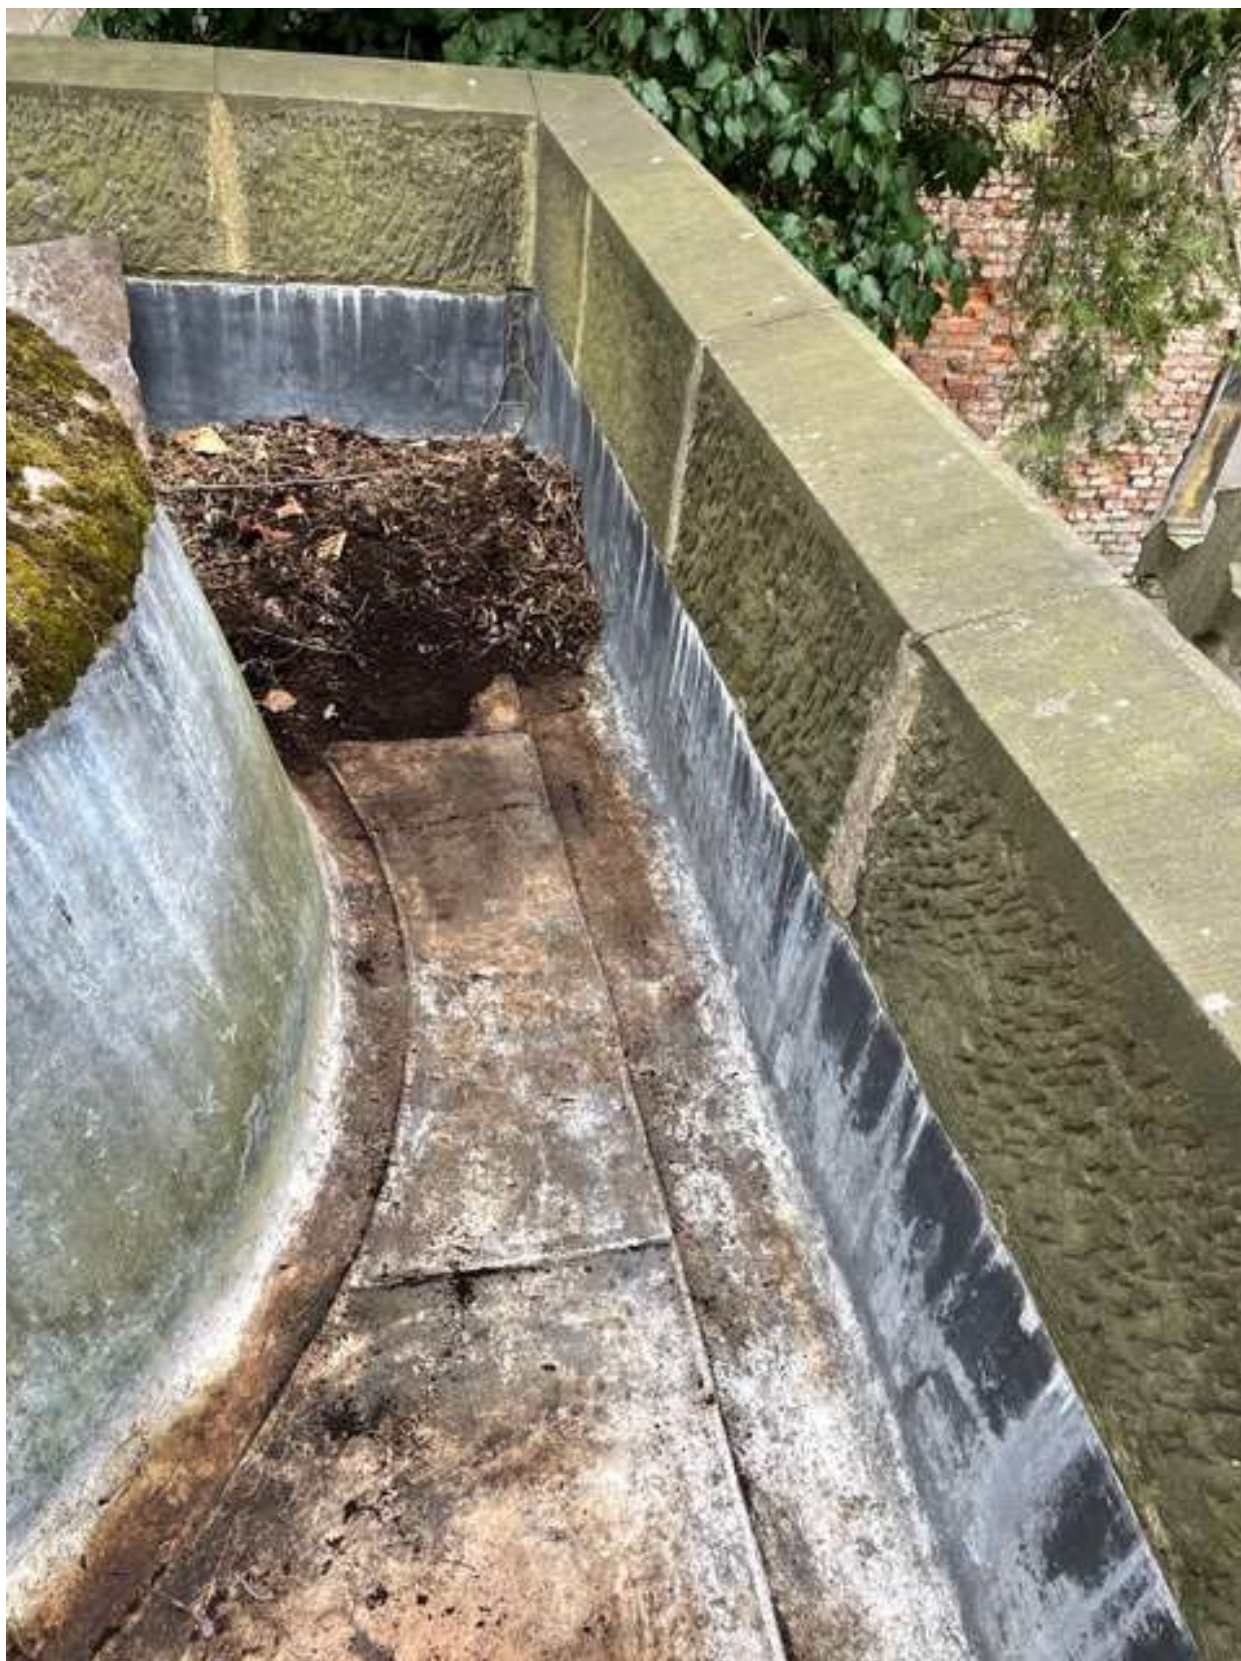
za kamennou atikou se nahromadila vrstva spadu asi 10 cm silná, brání odtoku vody ze střechy a udržuje stálou vlhkost. Po částečném odkrytí bylo zjištěno, že krytina z olověného plechu je v dobrém stavu a nepropouští vlhkost. Spoje neporušeny. Pískovcové desky tvořící atiku jsou částečně povrchově degradované, spáry vypadané i u desek tvořících korunní římsu. Ve vytvořené spáře mezi dvěma hrobkami se uchytily náletové rostliny, které prorůstají do hloubky a kořenovým systémem stále více poškozují obě stavby. Olověné

4./ po odkrytí spadu – olověný plech nepoškozen

Vyčištění střechy od biologického spadu.

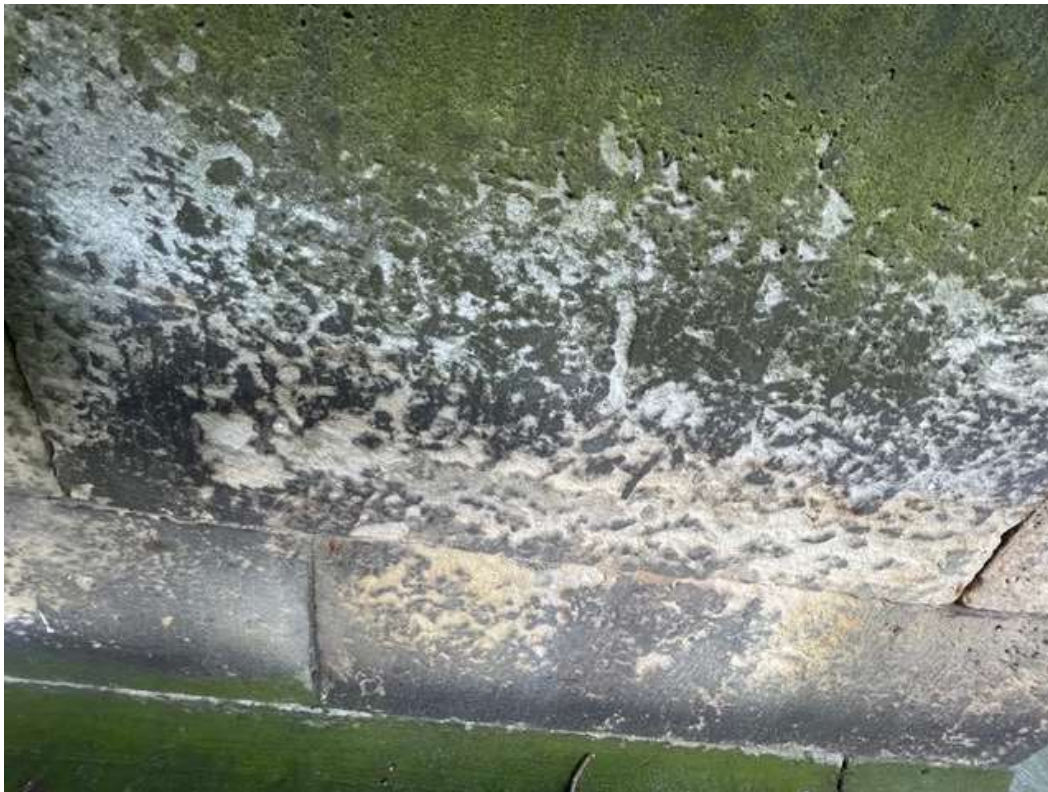
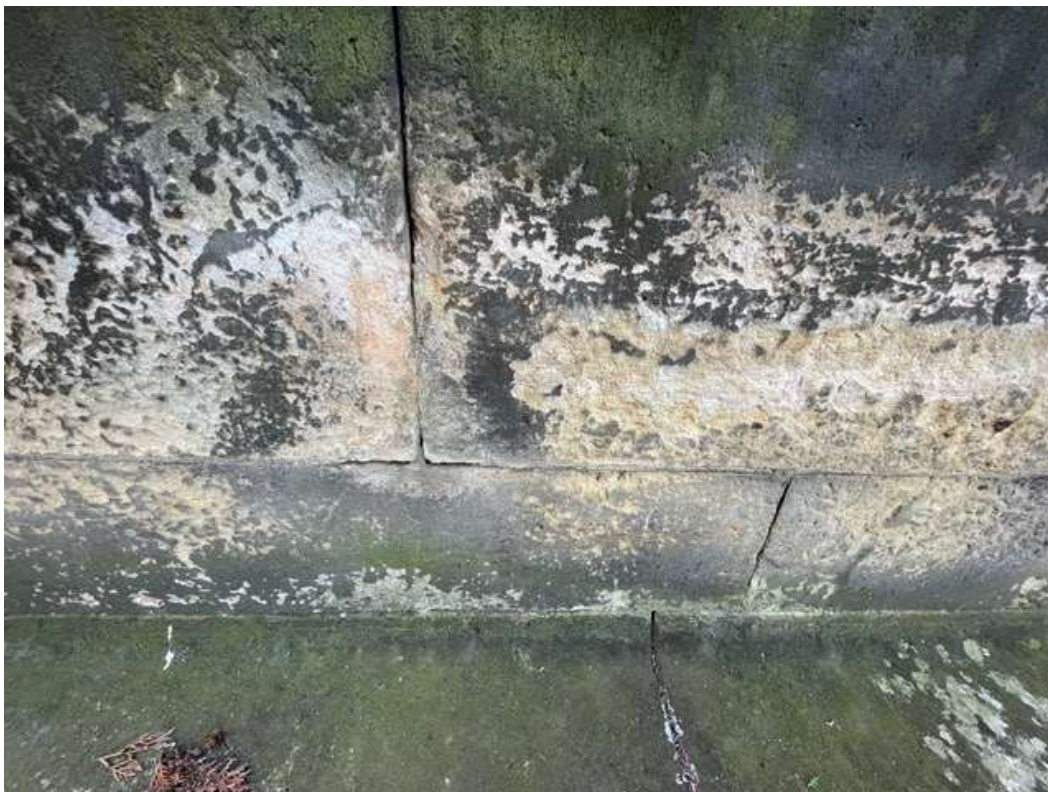
5./ napadení kamene řasami, povrchová degradace kamene

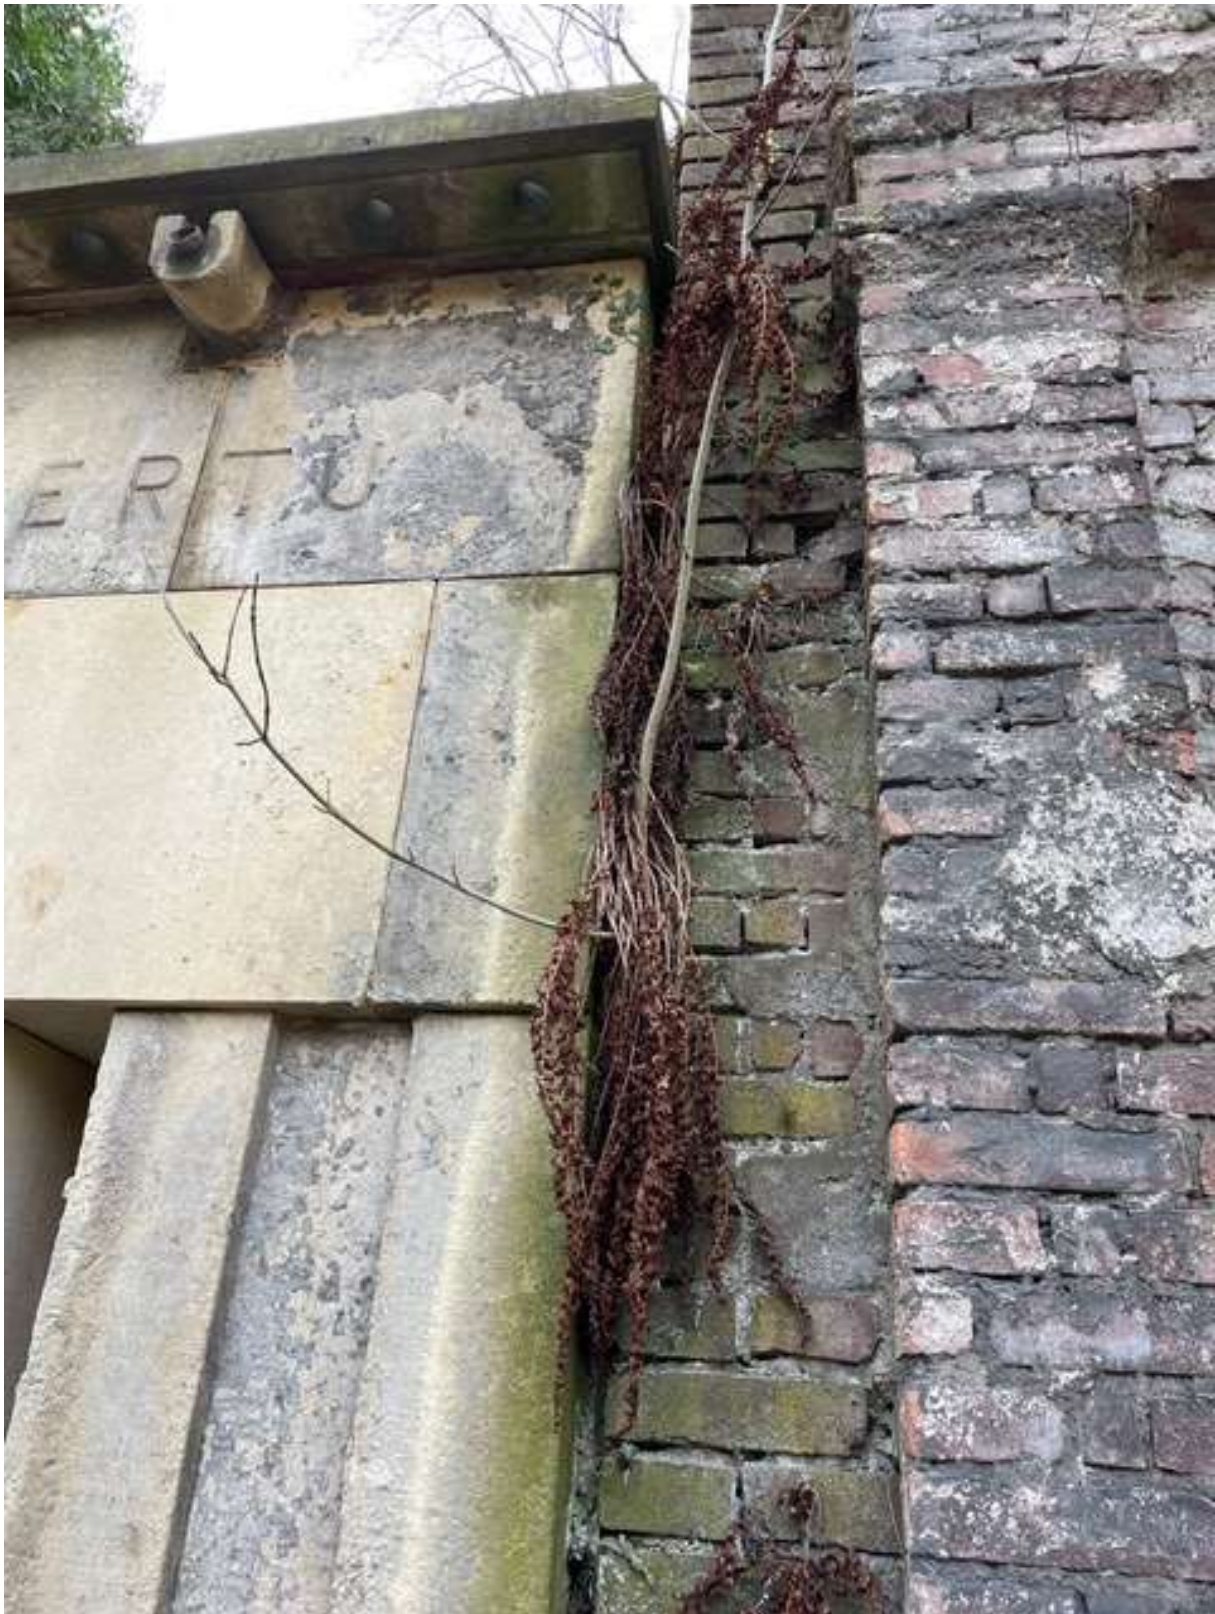
vystavěny z jemnozrnného pískovce pravděpodobně z lokality u Hořic v Podkrkonoší /silikátová hornina s kaolinitickým pojivem /. Povrchy jednotlivých kamenů jsou zdobeny rýhováním anebo zubákováním. Kámen je povrchově degradován průsakem vody, a to hlavně v oblasti výhodní strany, kde sousedí s vedlejší hrobkou. Zde je největší poškození kamene, vytváří se krusty, kámen se povrchově drolí a je narušován kořenovým systémem náletových dřevin. Také jsou vidět průsaky na místech vypadlých spár u desek korunní římsy. Průsaky napadeny řasami. Částečné mechanické poškození jižní stěny na pilastrech a vchodu. V ostění vchodu zůstaly zbytky odřezané kovové mříže, která byla dodána druhotně a časem odstraněna. Na západní stěně jsou vidět průsaky z vypadaných spár z korunní římsy, řasy, napadení břechtanem a částečně vypadané spáry mezi jednotlivými kameny. Sokl na jižní straně – kámen napaden řasami, koroze kamene způsobena vzlínáním vody.

6./Jižní strana sousedící na východní straně s kaplovou hrobkou – do spáry zatéká, usazeny náletové dřeviny, kámen vlhkostí degraduje, tvoří se krusty a je napaden řasami

Likvidace náletových dřevin včetně kořenů, jedná se o zanesenou spáru mezi dvěma hrobkami, likvidace popínavých rostlin a odstranění řas atd.

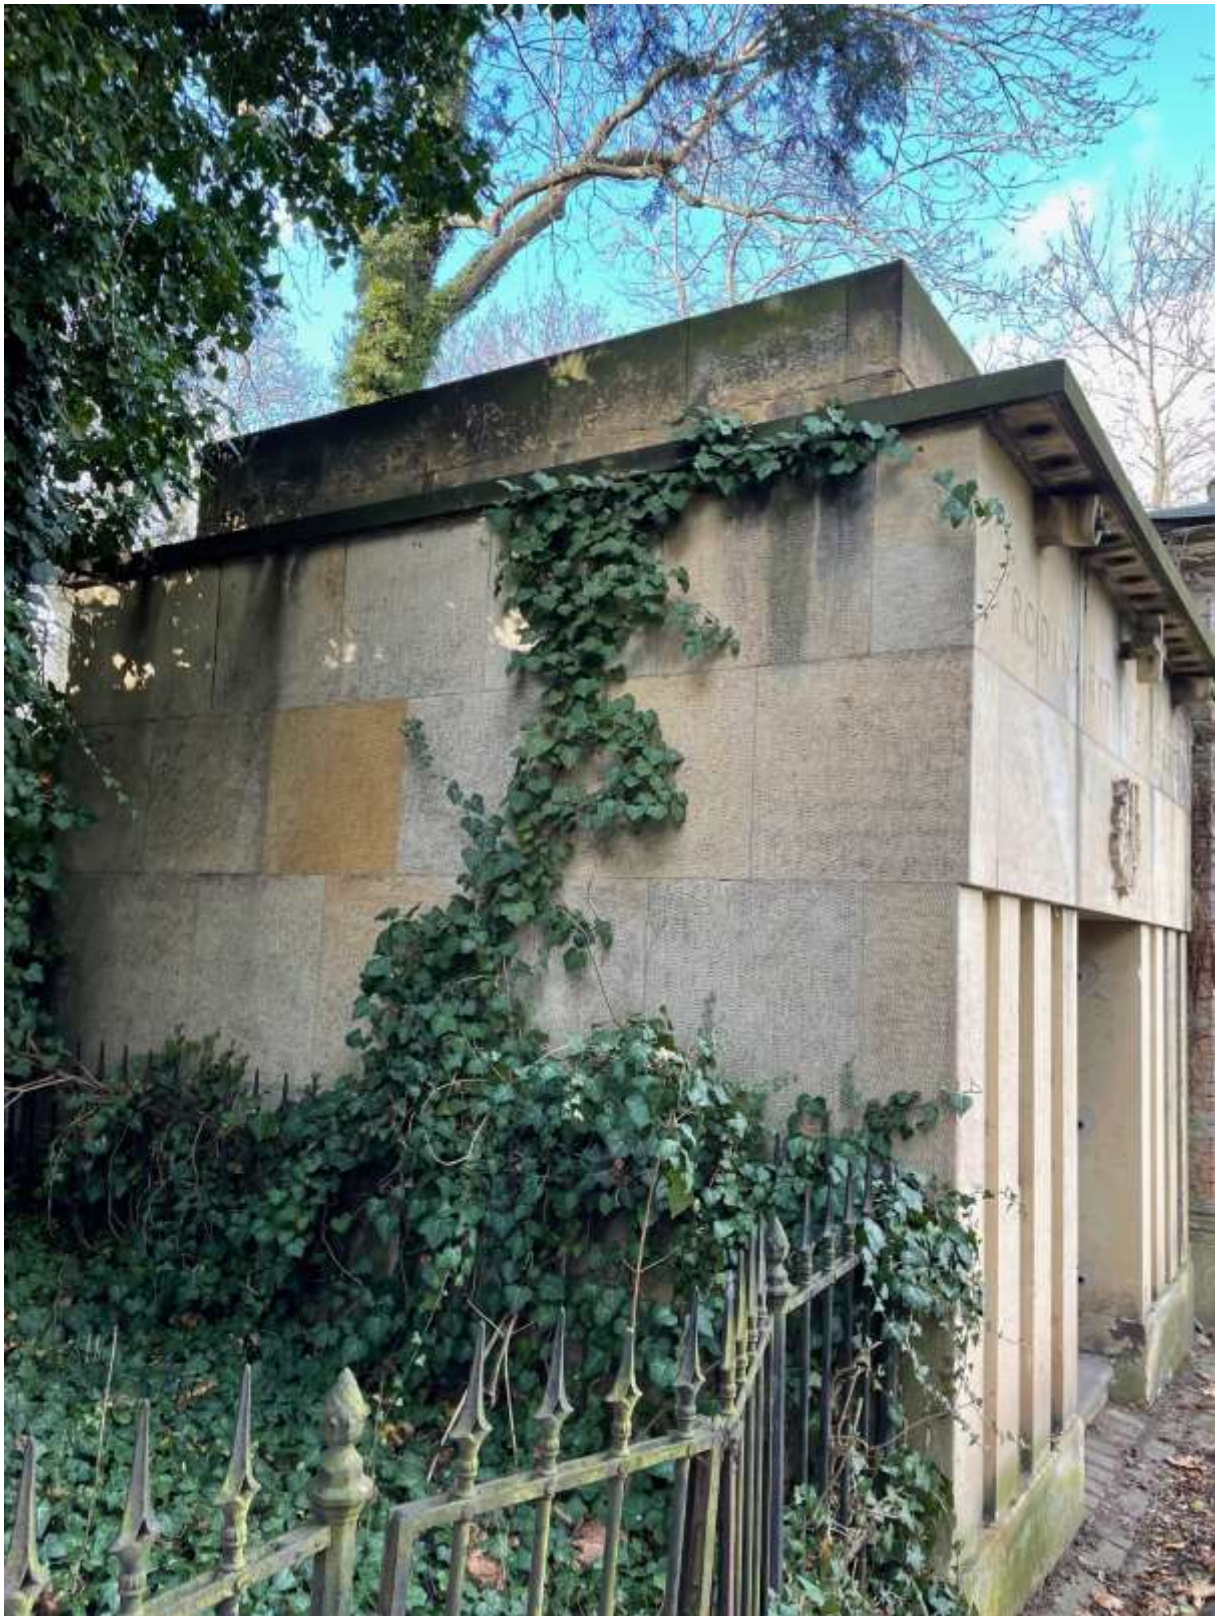
7./ západní stěna napadena břečťanem a řasami, na atice je vidět povrchová degradace kamene

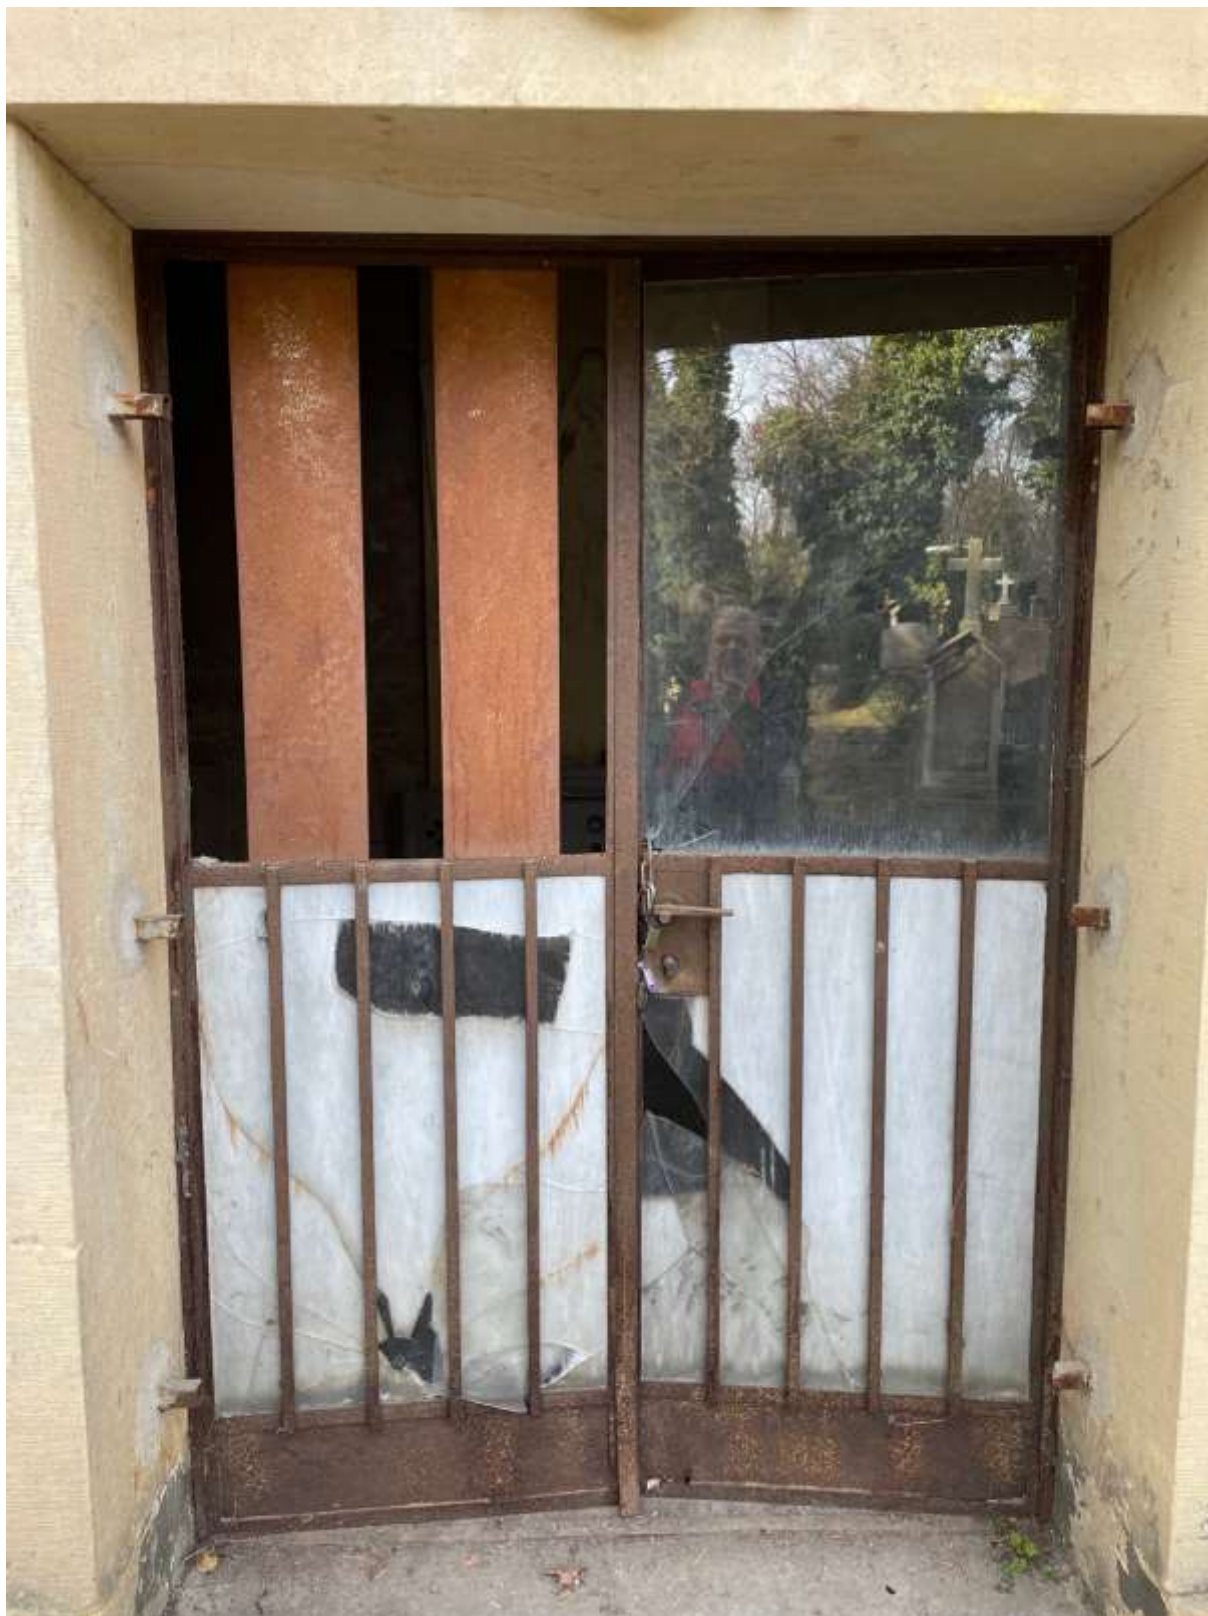
kovový rám zkorodovaný, dvoukřídlé dveře se zámkem také zkorodované, doplněny nevhodnými úpravami. Dvojitě sklo s filcovou výplní i čiré sklo poškozeno.

8./ současný stav dveří

Vchodové dveře – vrchní část doplnit novým vhodným čirým sklem  
Dolní část doplnit novým dvojsklem s odpovídající bílou  
plstěnou výplní.

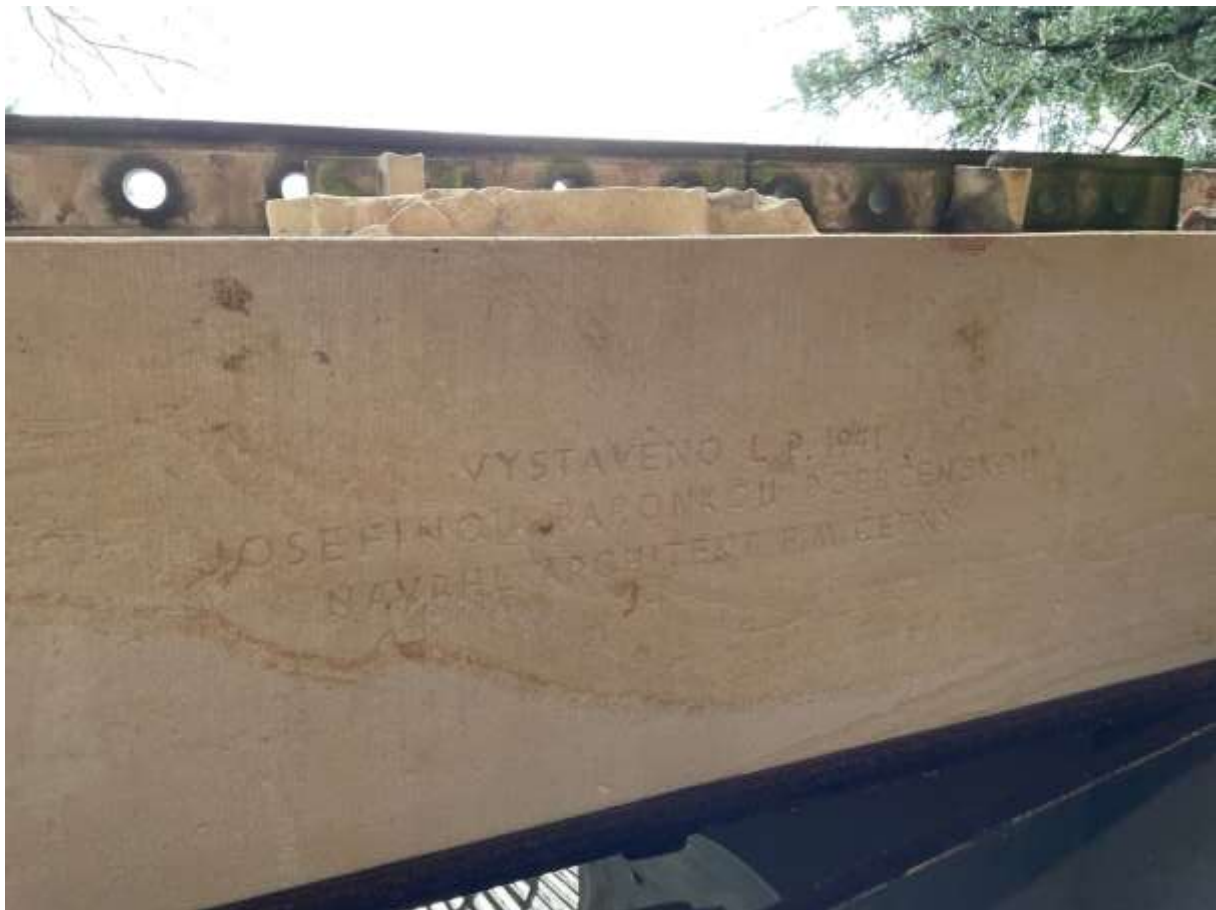
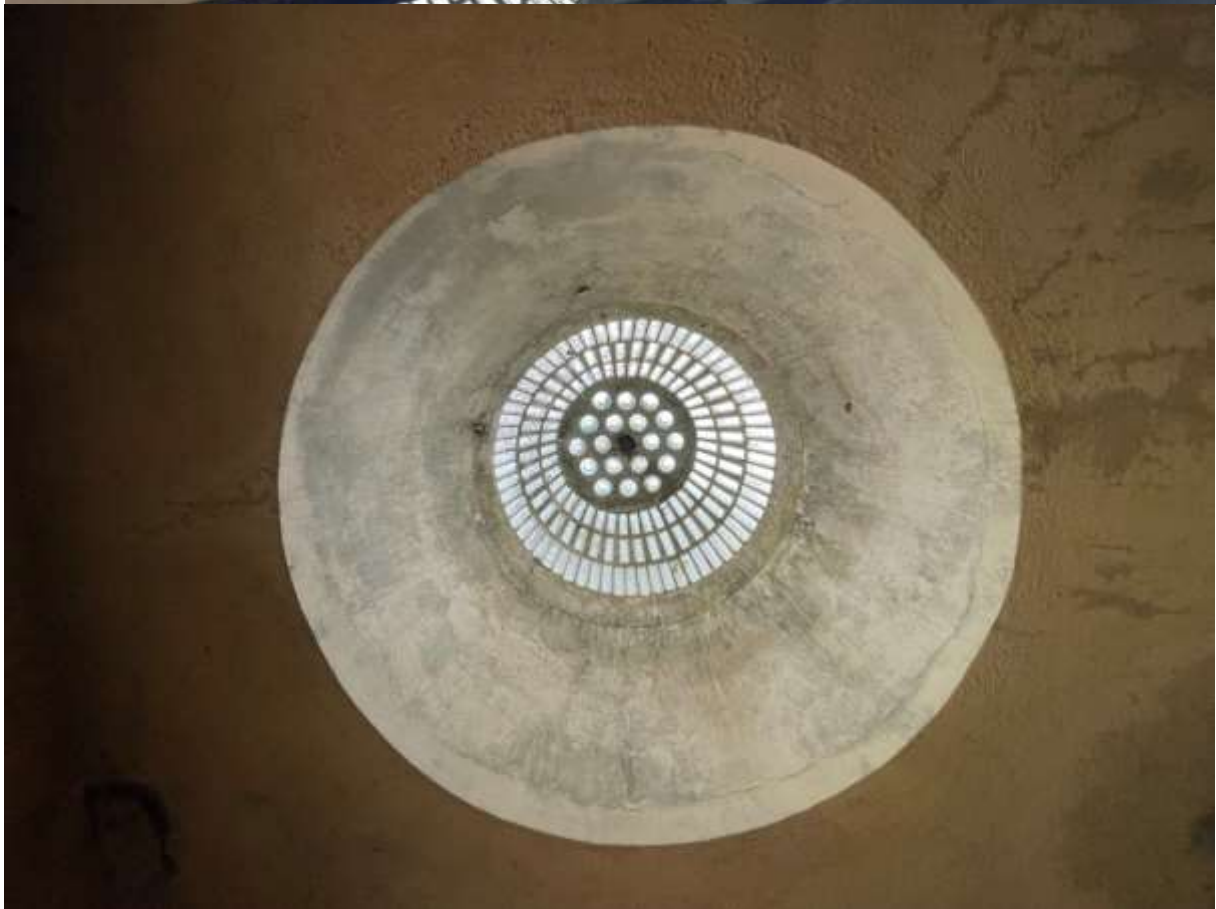
9./ nápis na překlade dveří, pohled do světlíku

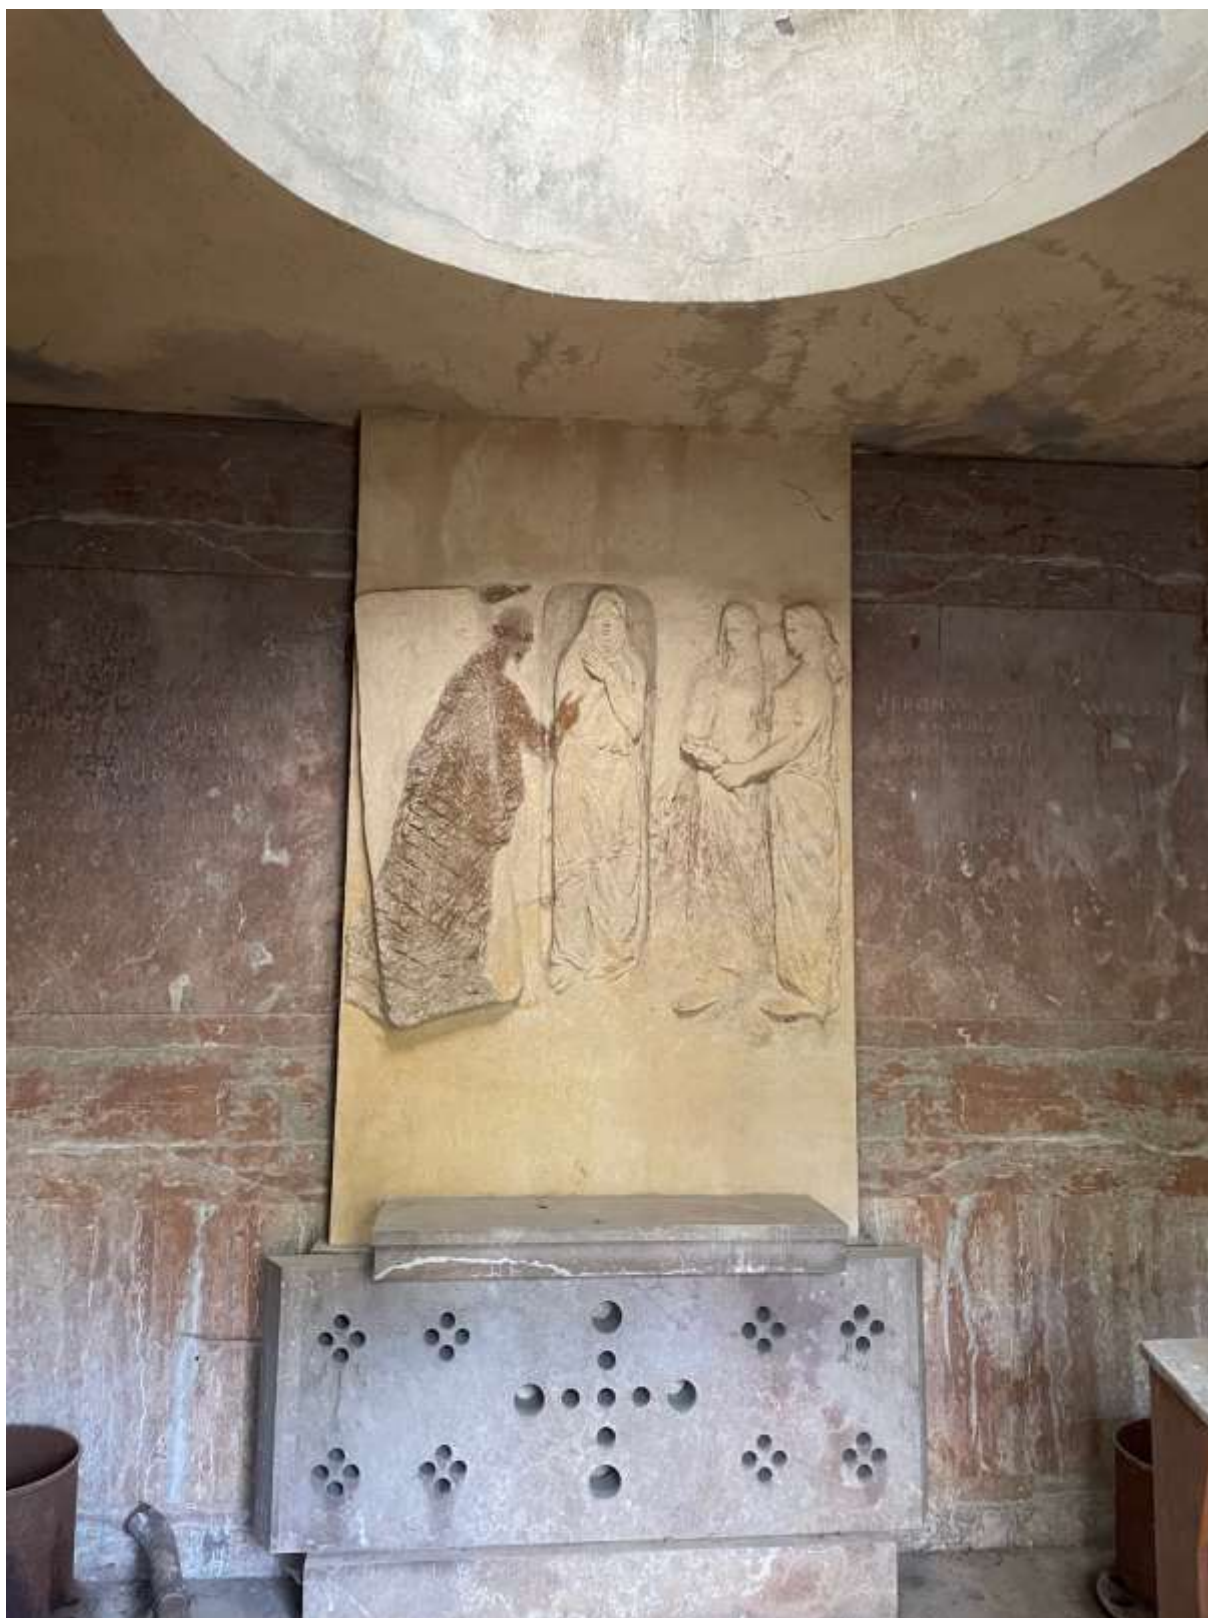
V prostřední části je celkem zachovalý oltář ze sliveneckého mramoru. Nad ním se nachází sekaný reliéf z pískovce. Zaprášen, barevnost potlačena, jemné zpráškovatění pravděpodobně vlivem špatného větrání.

10./ interiér – severní stěna – kamenný reliéf „Vzkříšení Lazara „od J. Wagnera, oltář ze sliveneckého mramoru, po stranách mramorové obložení stěn /slivenecký m./ se zlacenými nápisy.

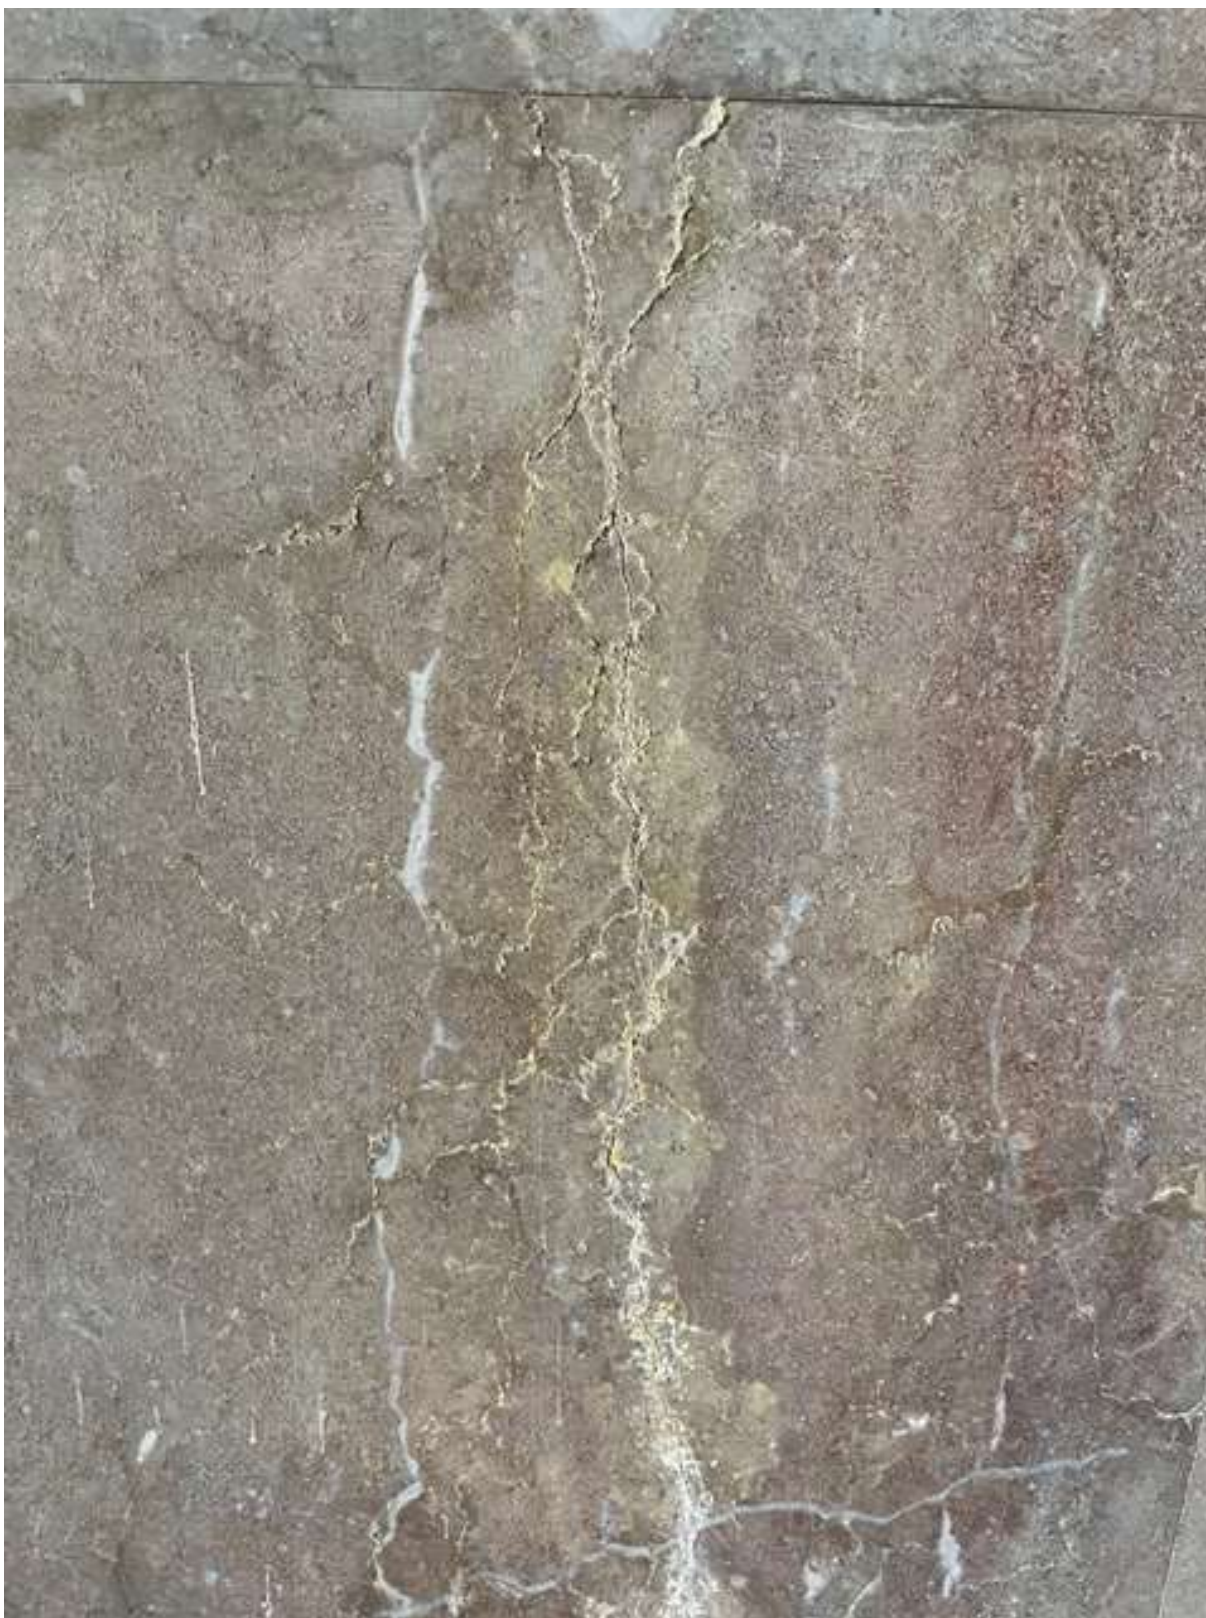
jižní stěna z bloků pískovce, zdobená rýhováním – místy jsou vidět fleky od průsakové vody a tmavé zbarvení jednoho kamene neznámým faktorem. Jinak je v celkem dobrém stavu. Západní a východní stěna jsou obloženy mramorovými deskami /slivenecký mramor/. Povrch obkladu je narušen drobnými prasklinkami, které mohou být i součástí struktury mramoru. V

některých místech jsou vlhkostí a srážkovým kondenzátem vyplavovány drobné sádrovcové a kalciové krusty a jiné sedimenty. Vlhkost a srážkový kondensát se tvoří špatným větráním objektu. Je důležité, aby byl funkční větrací otvor ve světlíku. Na východní stěně kolem kropenky a v dolní části je mechanické poškození mramoru. Na severní stěně dělené vertikálně na tři části se vlevo a pravé části nachází obklad ze sliveneckého mramoru. Nalevo je vysekán do hloubky a vyzlacen /zlacení potřeba obnovit/ tento nápis:

11./západní a východní stěna obložené sliveneckým mramorem, místy poškozené vystouplými sedimenty.
