**Zpráva ze stavebnětechnického průzkumu, návrh koncepce oprav.**

**Rodinné mausoleum RYTÍŘŮ Z ALBERTU a BARONŮ DOBRZENSKÝCH**

Olšanské hřbitovy: V – 23 – 80

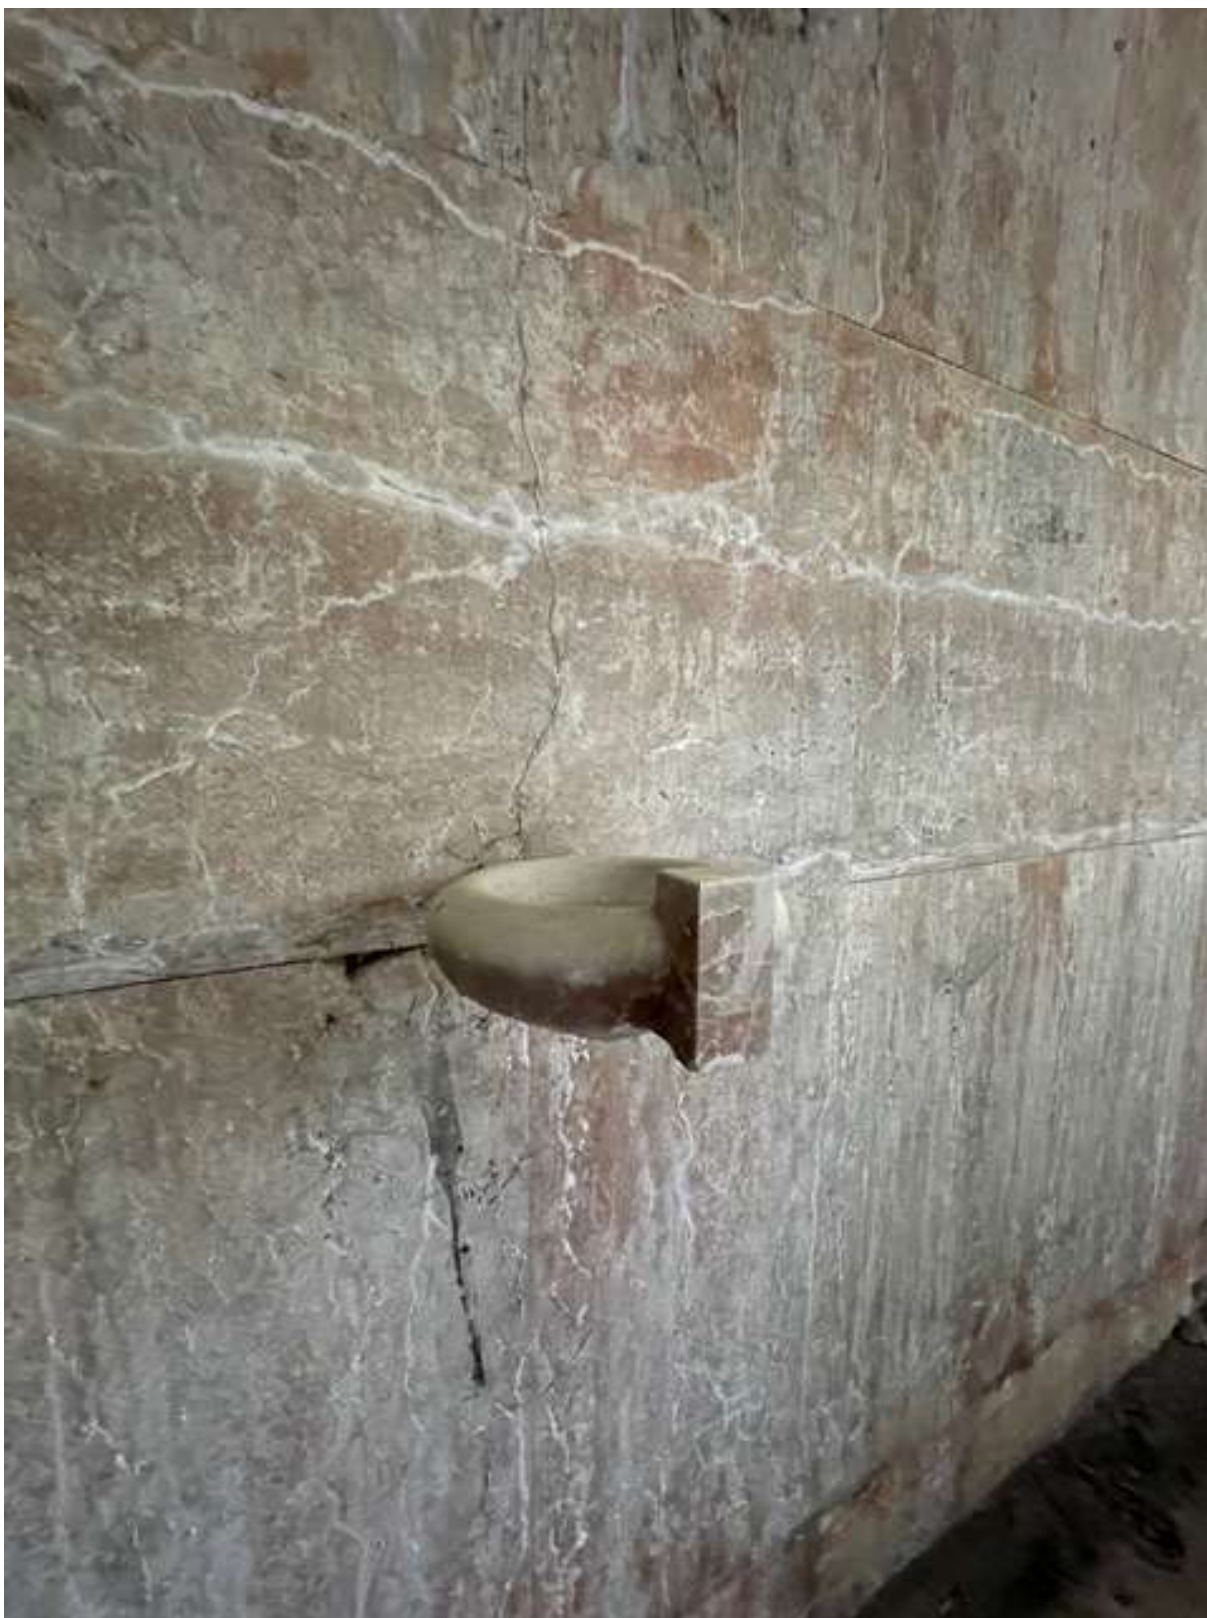
12./ umístění kropenky na východní straně, mechanické poškození mramoru, ztráta lesku na obkladových deskách.

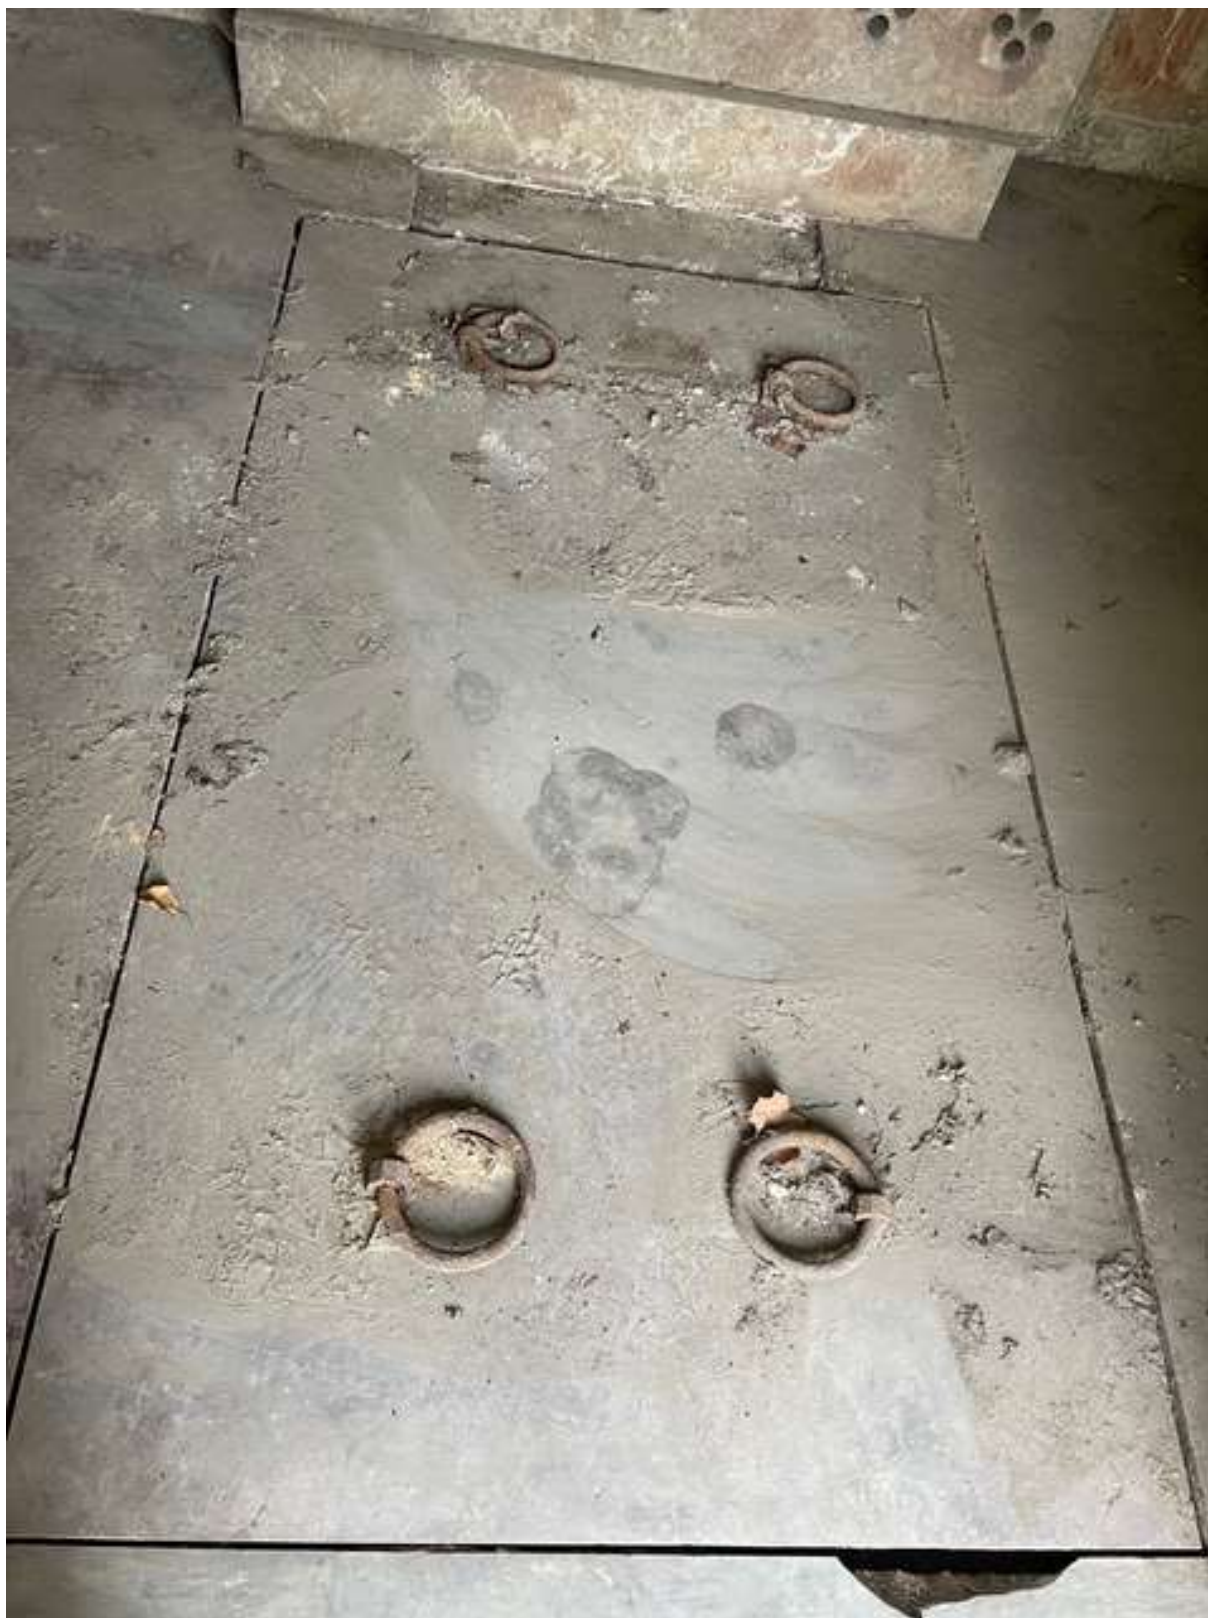
silně znečištěna, mramorové desky poškrábány, jedna deska chybí, v jednom místě vylomena hrana desky. Krycí deska krypty – olejové a voskové skvrny. Čtyři železné úchyty jsou silně zkorodované.

12./ krycí deska krypty, olejové skvrny, vylomená a chybějící část podlahy

d/ doplnění chybějících kamenných prvků v dlažbě, doplnění stejným druhem mramoru

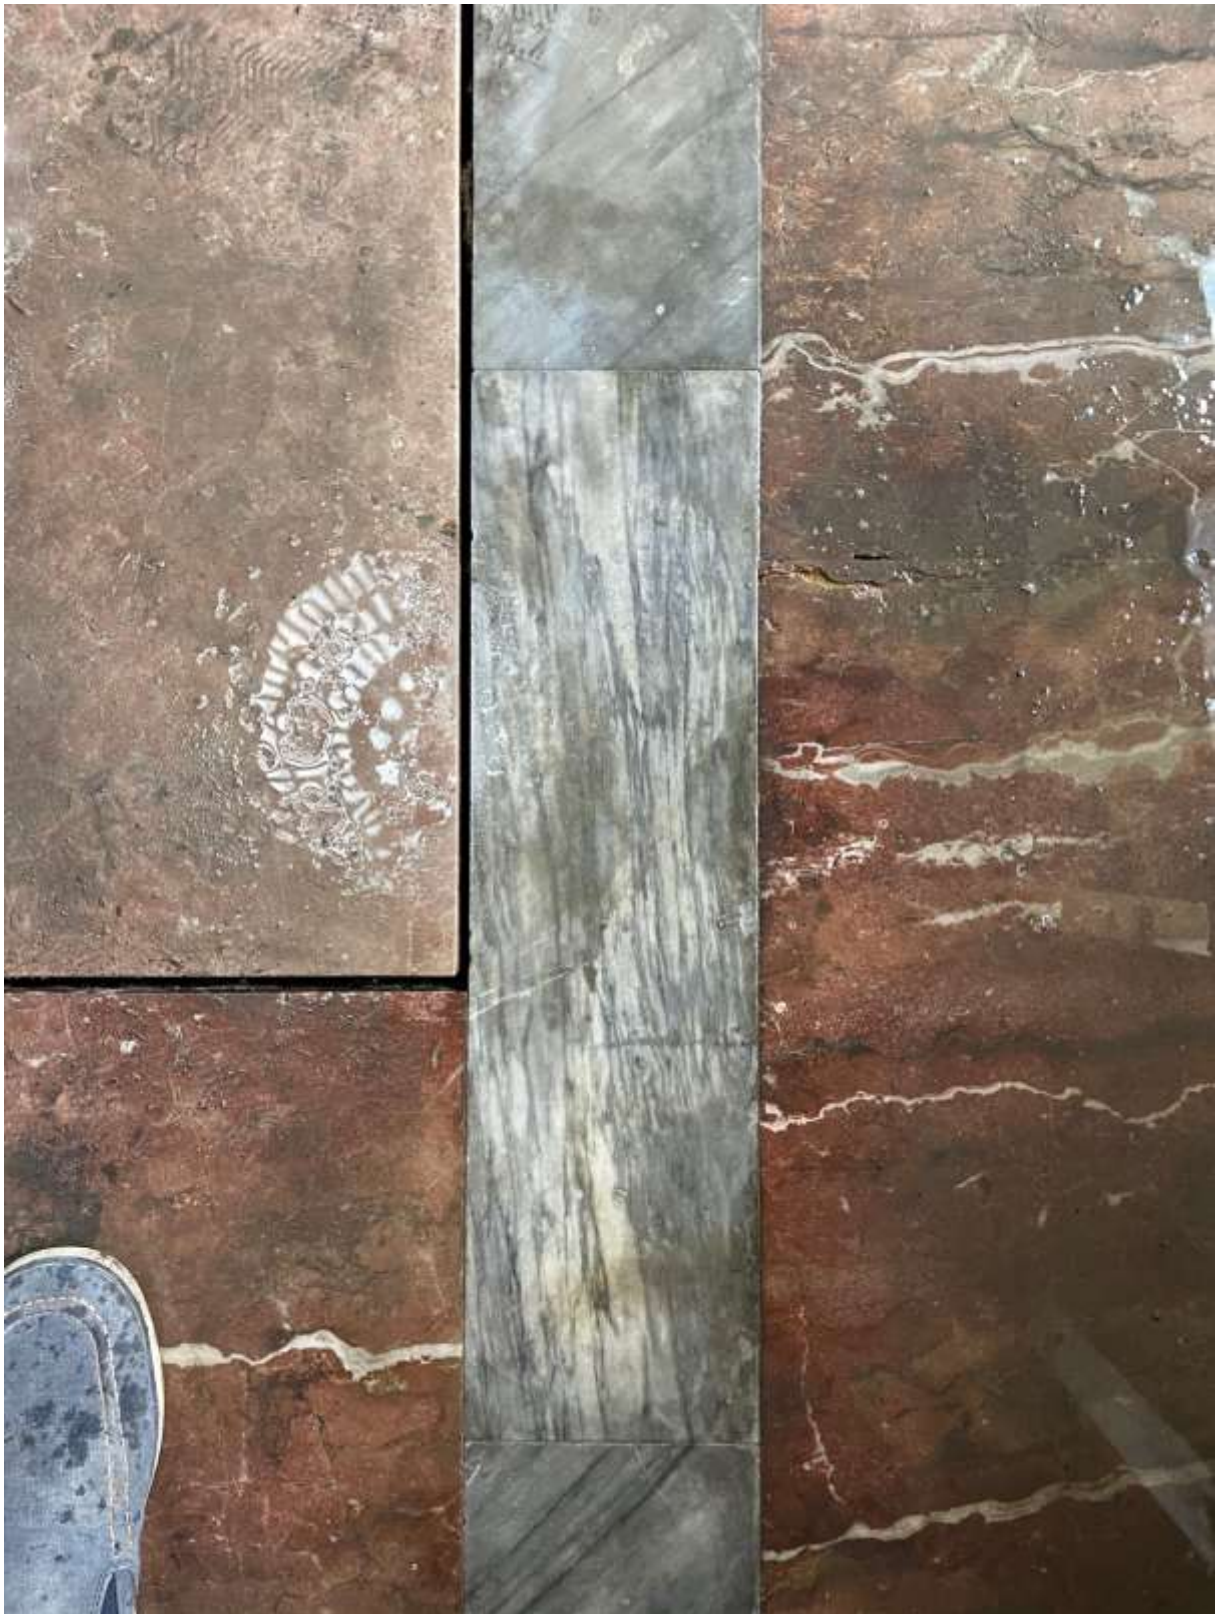
13./ složení podlahy ze sliveneckého a lipovského /?/ mramoru

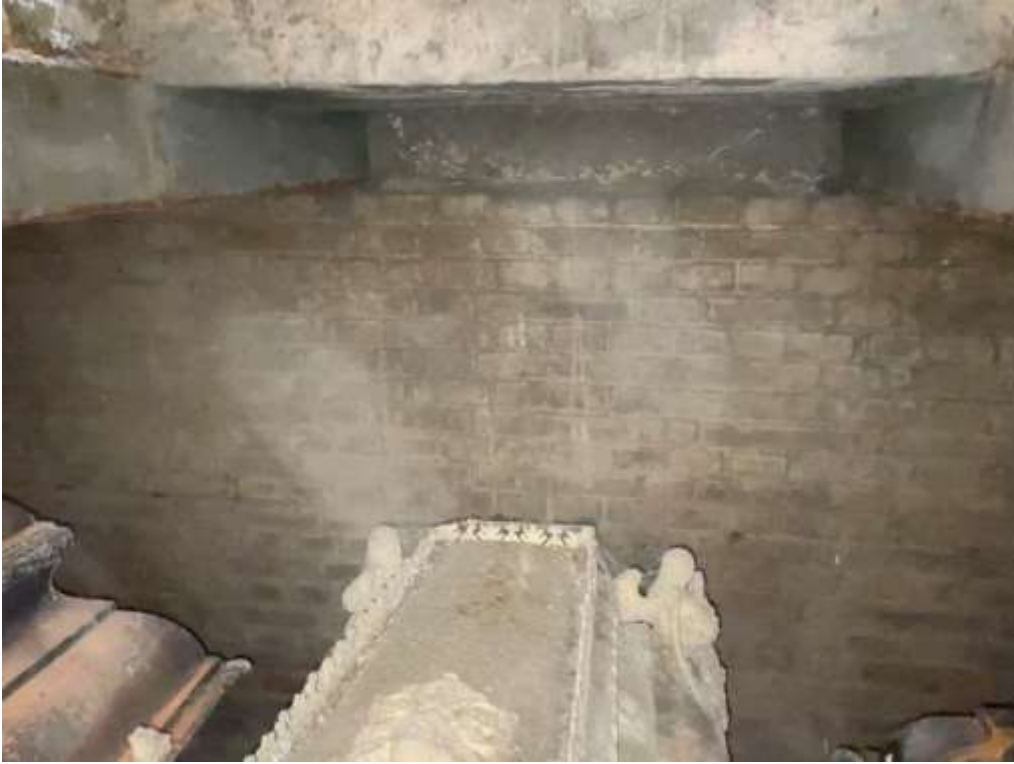
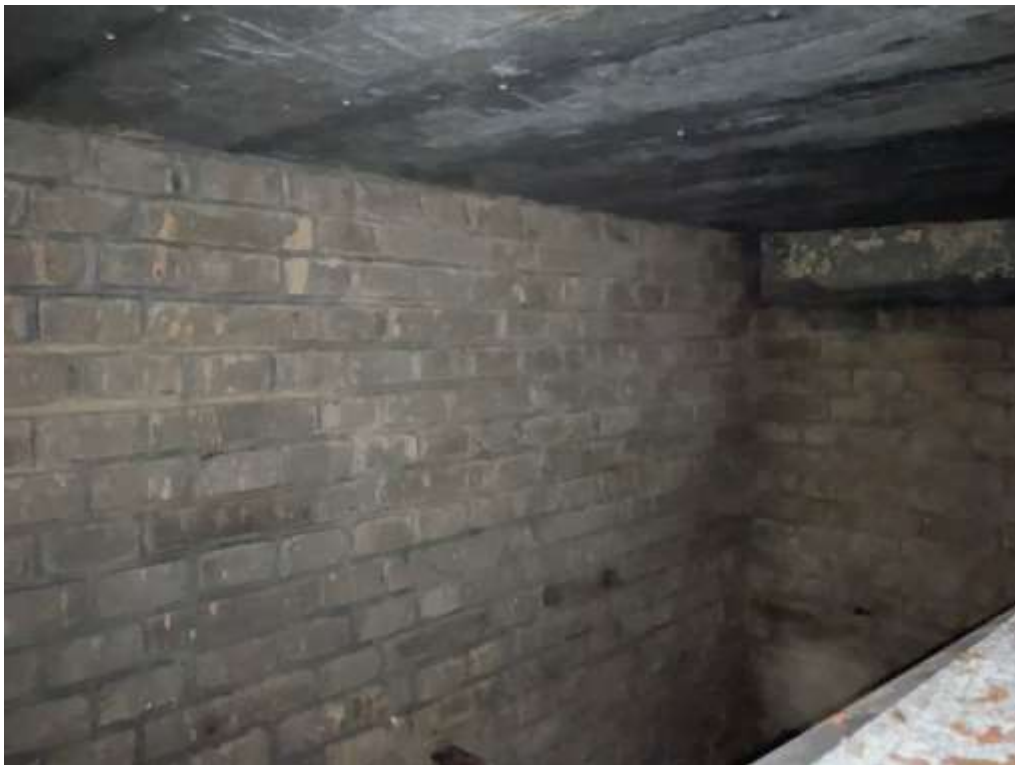
Zděné zdi i podlaha suché bez známky průsaků či vlhkosti. Železné nosníky nepoškozené ani silně napadené korozí.

14./krypta je bez poškození, suché prostředí bez průsaků
