Odborný posudek

**ke hnízdnímu výskytu zvláště chráněných druhů
rorýs obecný (*Apus apus*) a netopýři (Chiroptera)**

v objektu Úřadu MČ Praha 11,

Ocelíkova č. p. 671, Praha 11 - Háje

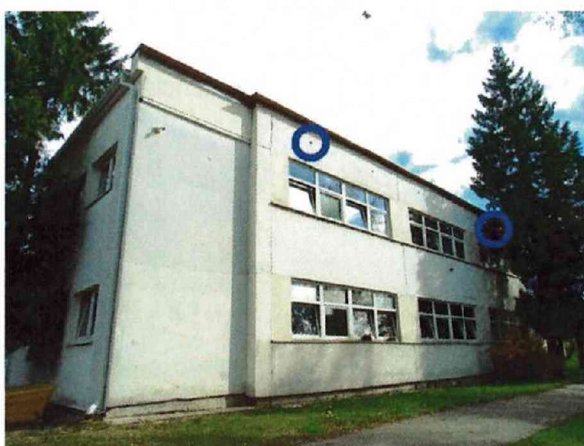
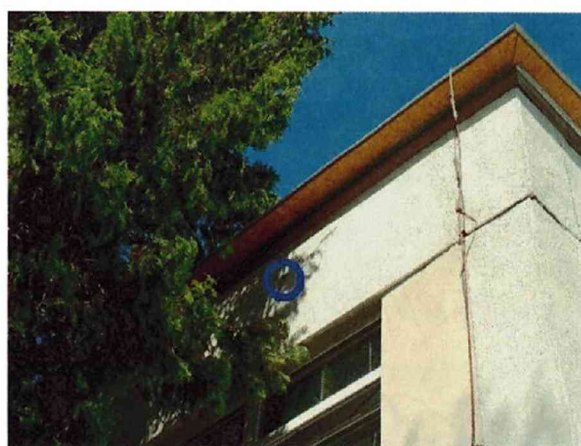
č. 2 - 3 Pavilon A, jihovýchodní průčelí

jihovýchodní průčelí: 1., 2., 6. VO (pořadí VO bylo stanoveno ve směru od východu k západu)

Tučně jsou označeny VO, za kterými byla prokázána hnízdíště ZCHD rorýse obecného. Viz 3.1 Fotodokumentace, foto č. 2 – 5, 7 – 9, 14 – 15 se zákresy hnízdíšť ZCHD rorýse obecného (modrou barvou hnízdíště potenciální, červenou barvou hnízdíště prokázaná).

- c) Odvětrání plochých střech bude zachováno. Doporučuji proto postupovat následujícím způsobem: Ve vrstvě tepelné izolace na označených VO vytvořit kruhové prostupy o průměru 55 mm tak, aby licovaly se spodními okraji stávajících VO. Prostupy mírně spádovat (max. do 5 % sklonu), aby byl zajištěn odtok srážkové vody. Tyto prostupy následně opatřit novodurovými trubkami o průměru 50 mm. Délku a sklon řezu trubek volit tak, aby na vnitřní straně trubky navazovaly na spodní okraje stávajících VO a na vnější straně spodní okraje trubek těsně licovaly se zateplenou fasádou, v žádném případě z ní nesmí vyčnívat! Vnitřní stranu trubek v jejich spodní části mechanicky zdrsňit. Viz 3.2 Šikmo seříznutá novodurová trubka.

- d) Tímto způsobem upravit všech 20 označených VO. Viz bod 1. Výsledek průzkumu s detailním popisem distribuce hnízdišť, viz též 3.1 Fotodokumentace, foto č. 2 – 5, 7 – 9, 14 – 15 se zákresy hnízdišť ZCHD rorýse obecného (modrou barvou hnízdiště potenciální, červenou barvou hnízdiště prokázána).

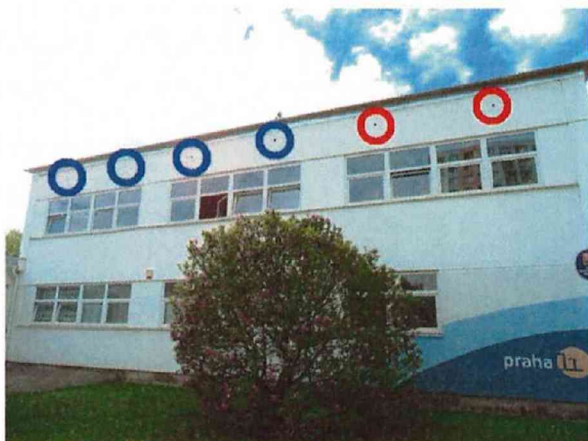
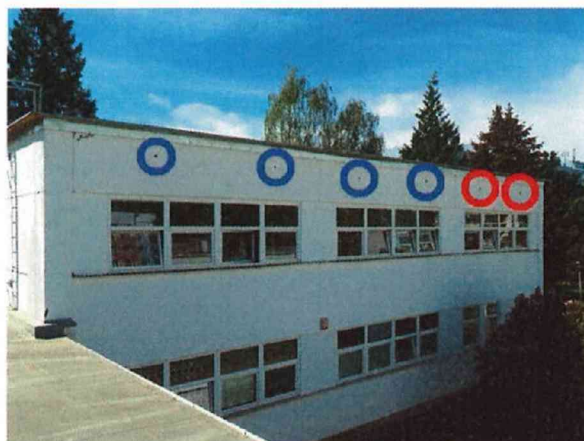
č. 4 - 5 PAVILON A, severozápadní průčelí

severozápadní průčelí: 1., 2., 3., 4., 5., 6. VO (pořadí VO bylo stanoveno ve směru od východu k západu)

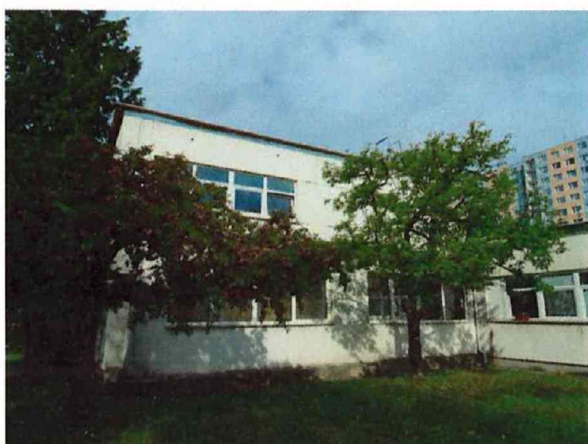
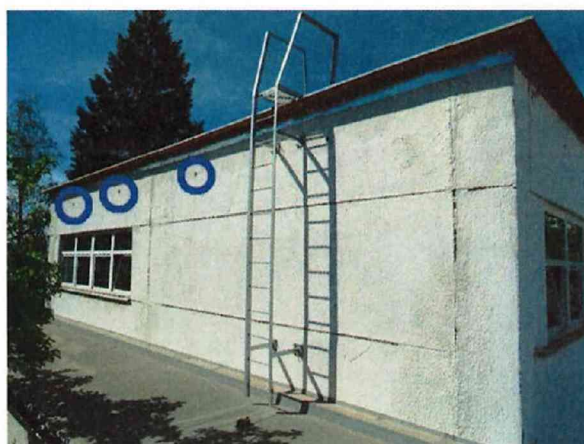
č. 6 - 7 PAVILON A, severovýchodní štít

severovýchodní štít: 1., 2., 3. VO (pořadí VO bylo stanoveno ve směru od jihu k severu)

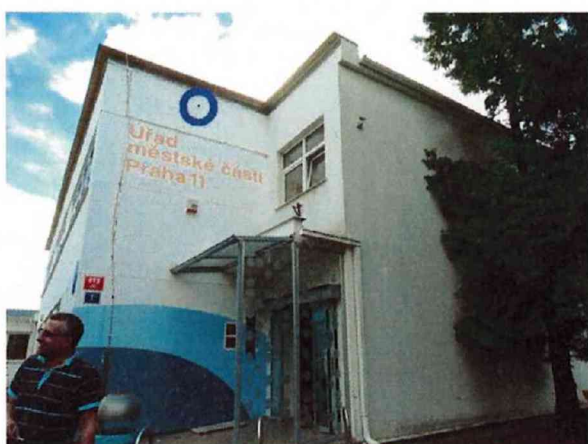
č. 8 PAVILON A, jihozápadní štít

jihozápadní štít: 1. VO (pořadí VO bylo stanoveno ve směru od jihu k severu)

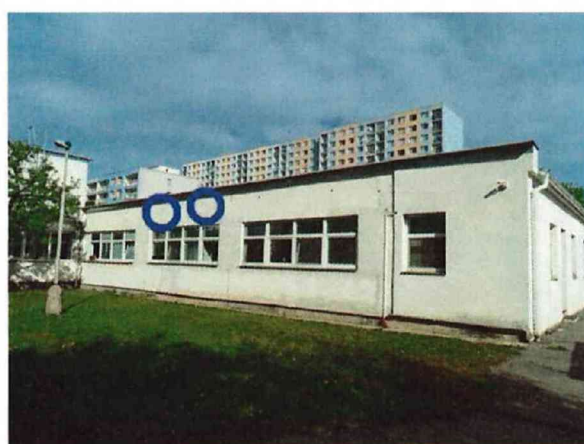
č. 9 PAVILON B, jihovýchodní průčelí

jihovýchodní průčelí: 3., 4. VO (pořadí VO bylo stanoveno ve směru od východu k západu)

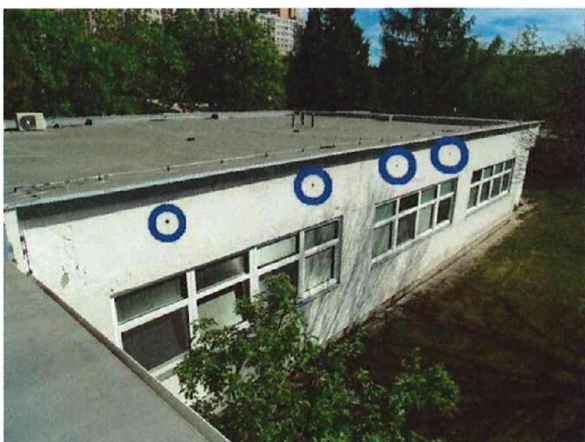
č. 14 Pavilon D, jihovýchodní průčelí

jihovýchodní průčelí: 3., 4., 5., 6. VO (pořadí VO bylo stanoveno ve směru od východu k západu)

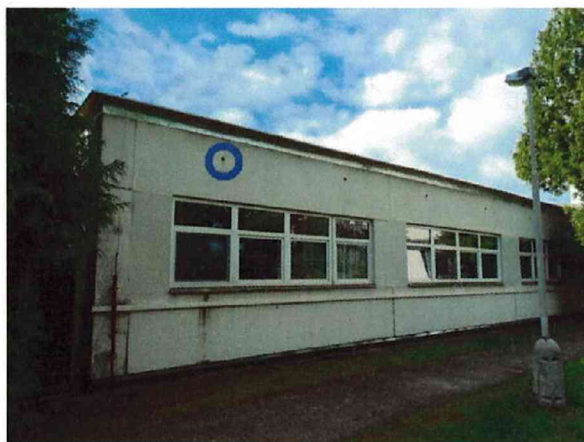
č. 15 Pavilon D, severozápadní průčelí

severozápadní průčelí: 1. VO (pořadí VO bylo stanoveno ve směru od východu k západu)

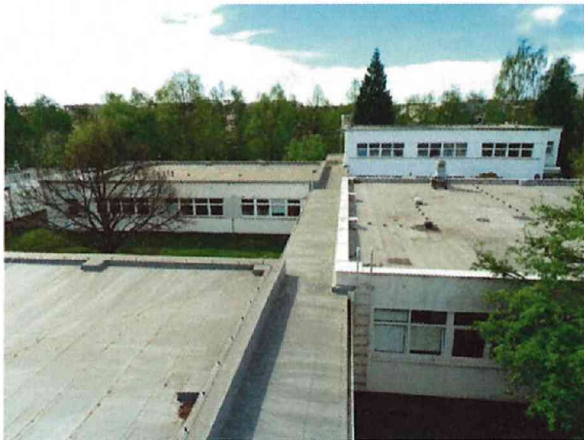
- V první fázi průzkumu byla provedena kontrola **střešních plášťů a podstřeší** jednotlivých pavilonů. Viz 3.1 Fotodokumentace, foto č. 22 - 25. Střechy jsou řešeny jako ploché, větrané po obvodu, resp. na průčelích. Střecha spojovacího krčku je pultová. Střechy byly rekonstruovány a zatepleny v roce 2018. Střešní krytinu tvoří PVC fólie, pouze přístavek jihozápadního průčelí pavilonu E tvoří asfaltová lepenka. Poškození střešní krytiny nebyla zjištěna. Viz 3.1 Fotodokumentace, foto č. 22 - 23. Střešní konstrukce jsou pevně spojeny se zdívkou. Viz 3.1 Fotodokumentace, foto č. 24 – 26, 28, 32.

č. 22 Pohledy na plochy střech jednotlivých pavilonů

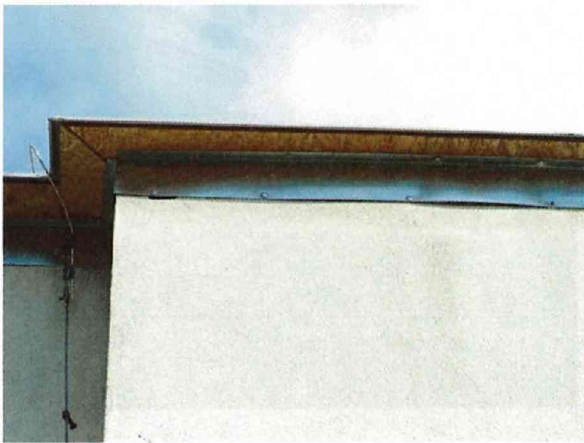
č. 24 Detail spojení konstrukce střechy se zdívem

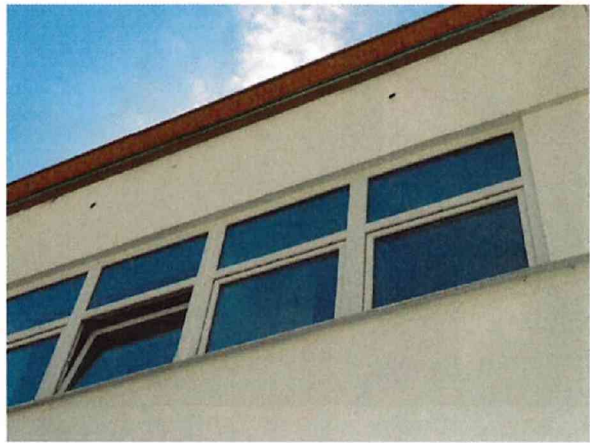
- V atice všech pavilonů tl. 250 mm jsou umístěny kruhové ventilační otvory (dále jen „VO“) s průměrem 45 mm, odvětrávající skladby plochých střeš. Viz 3.1 Fotodokumentace, foto č. 25. Střechy pavilonů A, C a E jsou odvětrávány po celém obvodu, střechy pavilonů B a D jsou odvětrávány pouze na průčelích. Viz 3.1 Fotodokumentace, foto č. 2 - 21. VO na severovýchodní fasádě pavilonu C jsou blokovány střešou spojovacího krčku a z tohoto důvodu nebyly do posuzování zahrnuty. Viz 3.1 Fotodokumentace, foto č. 23. Distribuce posuzovaných VO v atice jednotlivých pavilonů je následující (první číslo představuje celkový počet VO, číslo za prvním lomítkem počet úkrytů ZCHD netopýřů, číslo za druhým lomítkem počet potenciálních a číslo za třetím lomítkem počet prokázaných hnízdišť ZCHD rorýse obecného):

č. 25 Detail atiky s VO

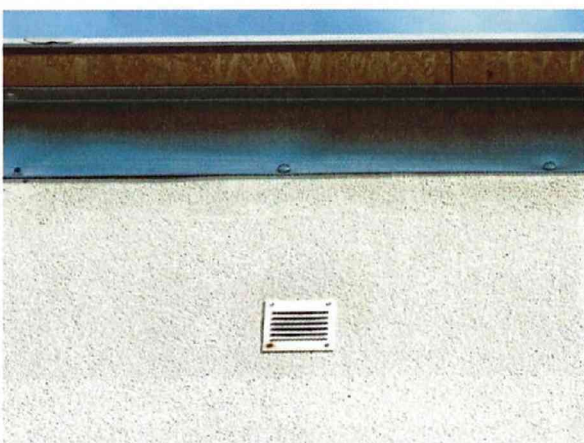
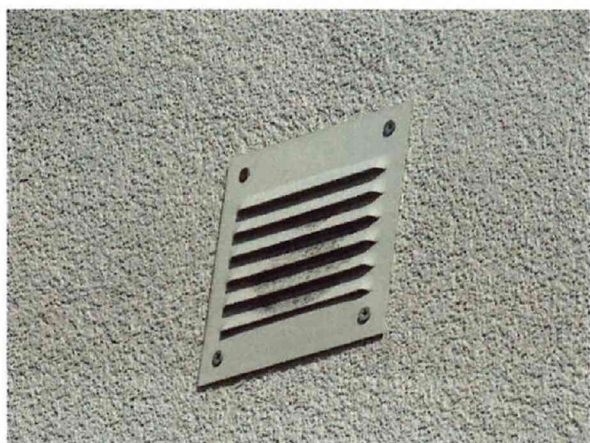
- Všechny VO v atice pavilonů C a E jsou na vnější straně opatřeny kovovými kryty s rozměry 130 x 130 mm s horizontálně uspořádanými lamelami, které jsou pro synantropní živočichy nepřekonatelnou překážkou. Viz 3.1 Fotodokumentace, foto č. 26 - 27.

č. 26 - 27 Detaily VO, opatřených kovovou zábranou

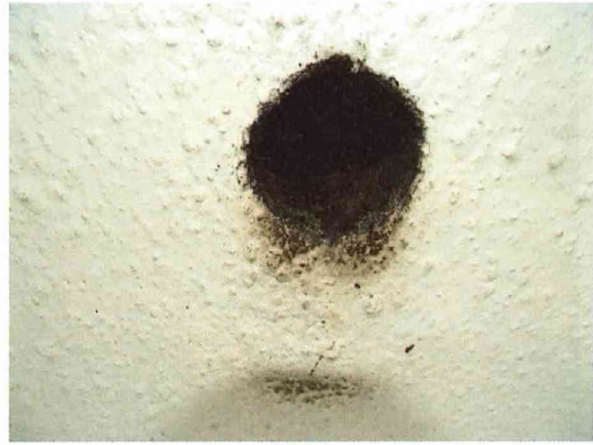
č. 28 Pavilon D, severovýchodní štít, detail atiky

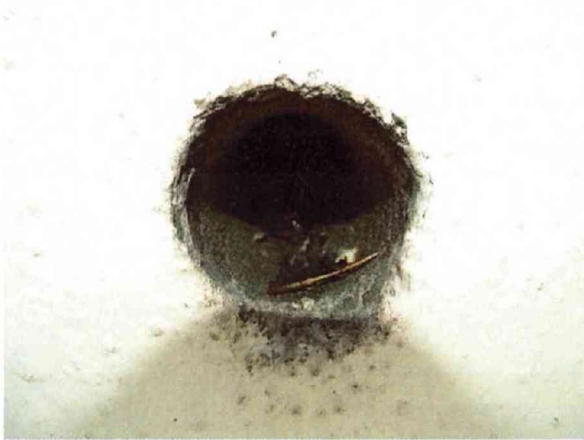
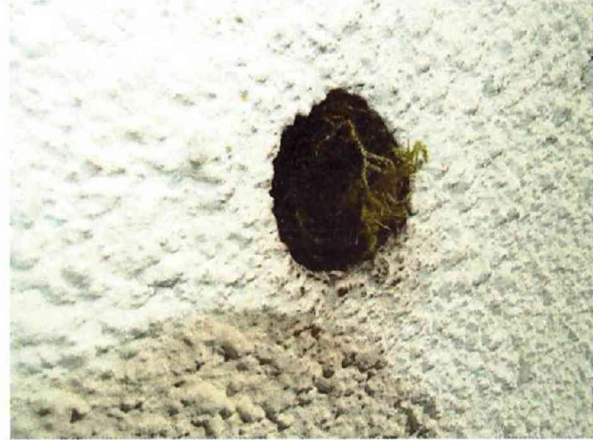
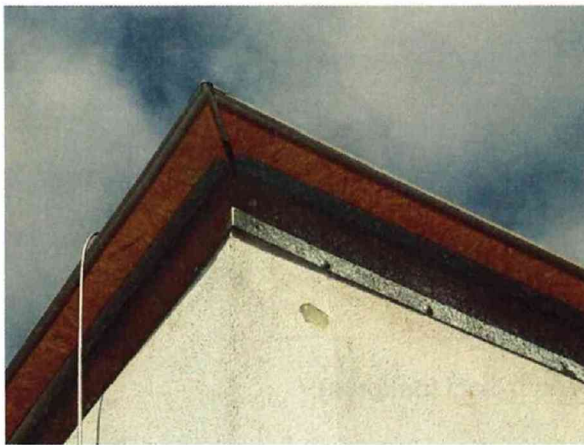
č. 29 - 31 Pavilony A a D, detaily VO s pobytovými stopami pěvců

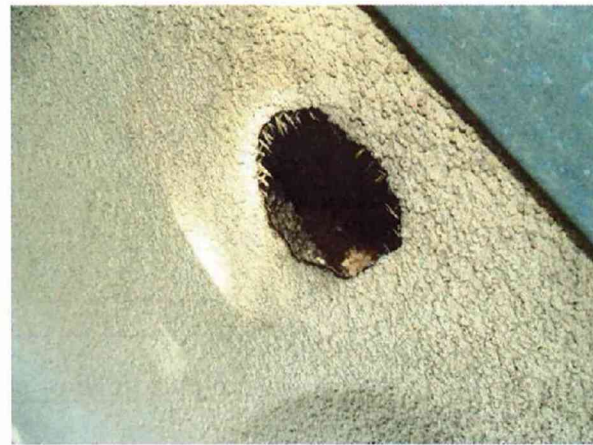
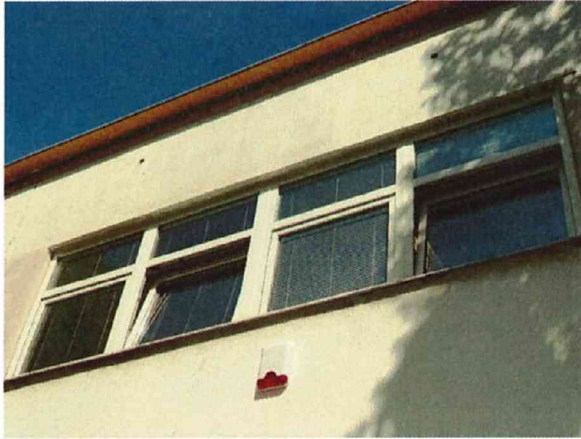
- Ve druhé fázi průzkumu byla provedena detailní kontrola **obvodového pláště** objektu. Obvodový plášť tvoří železobetonový skelet. Vyzdívky jsou provedeny z keramických cihel CDm tl. 260mm. Meziokenní zdivo je z plynosilikátu tl. 150 mm. Obvodový plášť pokrývají omítky, část obvodového pláště – přístavba pavilonu A, a dále pavilony C a E jsou zatepleny 60 mm KZS. Poškození zateplení byla zjištěna v 1 případě na jihovýchodním průčelí pavilonu A a ve 2 případech na severovýchodním štítu pavilonu E. Tato poškození byla kontrolována inspekční endoskopickou kamerou s negativním výsledkem. Viz 3.1 Fotodokumentace, foto č. 32 - 33.

č. 32 - 33 Pavilon E, severovýchodní štít, detaily poškození obvodového pláště

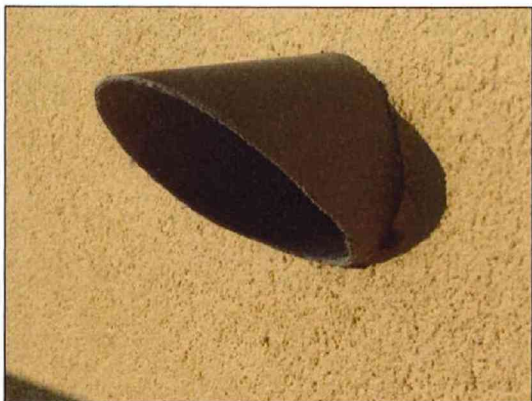
Ilustrační snímek **správně realizovaného** opatření.

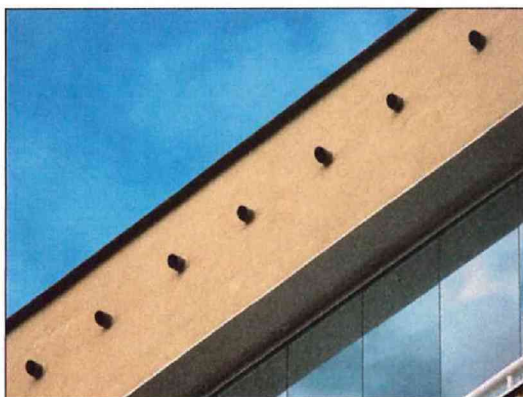
Ukázka **nesprávného provedení** opatření, trubky vyčnívají spodními okraji ze zateplené fasády a jsou pro rořýse jen obtížně překonatelnou překážkou!
