**OBCHODNÍ PROJEKT** Hradec Králové v. o. s.  
*Projektový ateliér Hradec Králové 3, Zemědělská 880*

## VYJÁDŘENÍ PROJEKTANTA

### „P2.0 – Hradec Králové, Mrštíkova 541 – rekonstrukce objektu“

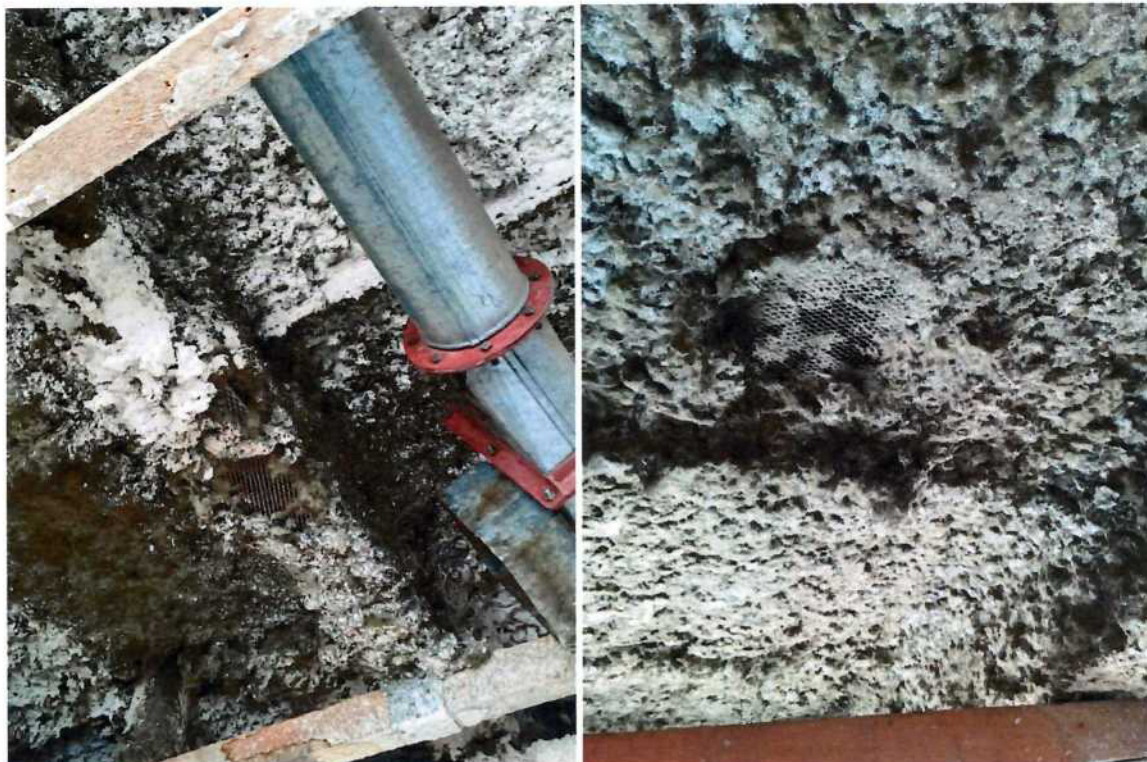
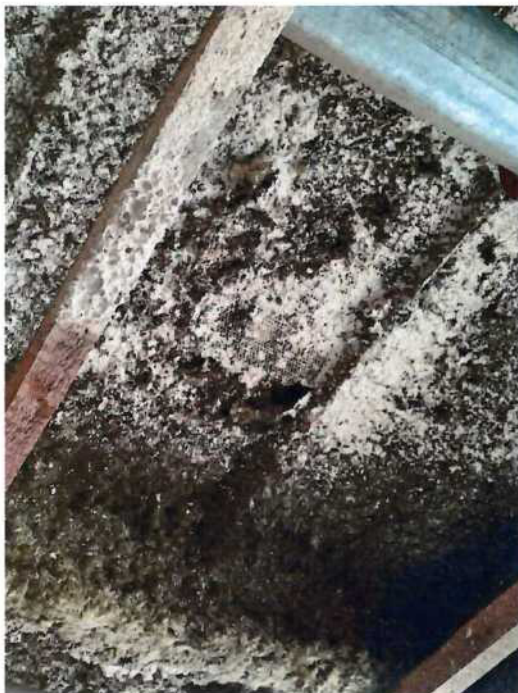
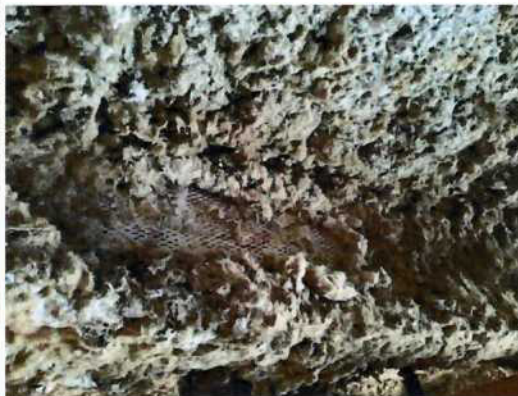
Obsahem tohoto dokumentu je vyjádření projektanta k výše uvedené stavbě - po provedení odstranění stávajících podhledů a zjištění skutečného stavu požárního řešení v objektu. Konkrétně se jedná o zjištění, že stávající nosné konstrukce stropů jsou ošetřeny protipožárním nástřikem Sibaterm, který vykazuje výrazné defekty jak v celistvosti, tak i v soudržnosti povrchu – viz foto níže.

- 1) Ochranný protipožární nástřik není celistvý po celé ploše konstrukce, kterou má chránit
- 2) Ochranný protipožární nástřik nemá požadovanou přídržnost ke konstrukci, kterou má chránit

**Na základě tohoto lze konstatovat, že původní požární ochrana konstrukce neplní požadovanou funkci a požární odolnost stropní konstrukce.**

V rámci nápravy popsaných skutečností bude nutné provést tyto úpravy:

- provést protipožární podhledy s požadovanou požární odolností, včetně úpravy osvětlení (minimálně demontáž a opětovná montáž na nové konstrukce)
- provést úpravy ve vedení stávající a nově rekonstruované technické infrastruktury (vedení upravit v nepožárním provedení pod nové podhledy a jednoduché SKD opláštění, popřípadě protipožární úprava)

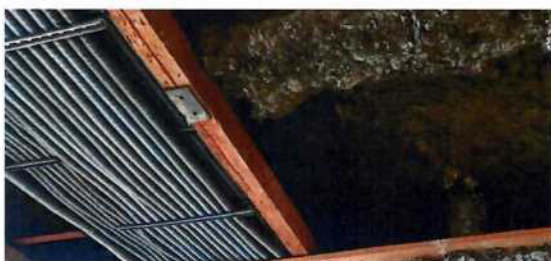
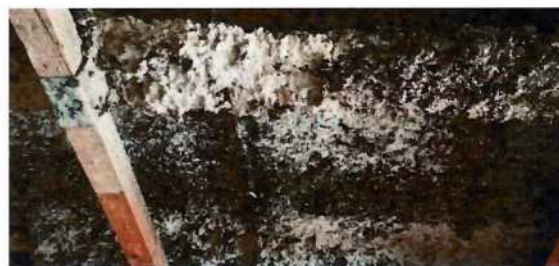
*Jaká je požární odolnost nástřiku Sibaterm aplikovaného v roce 1972 na kovovou konstrukci stopu 6ti podlažní kancelářské budovy? – viz příložený foto.*

Co se týče tloušťky samotného nástřiku Sibaterm, tak pro ocelovou konstrukci IPN 260, IPN 300 a IPE 270 je na požární odolnost R90 minut dostatečných 25, 24 a 26mm. To znamená, že máte-li na ocelové konstrukci okolo 30mm, je tloušťka nástřiku správná.

Druhou věcí je to, již mnou zmíněné, stáří nástřiku. Celkově jsou nástřiky bezúdržbové a jejich obnova není nutná. 51 let je už ale relativně dlouhá doba. Je otázkou, jakým způsobem byl nástřik v tu dobu aplikovaný a jestli na konstrukcích drží. Předpokládám, že když někde nemá dostatečnou přídržnost, tak to při rekonstrukci zjistíte, protože bude opadávat. Jinak bych pro jistotu nechal změřit přídržnost nástřiku k podkladu.

V neposlední řadě jsem v zaslaných podkladech našel detail, kde je Sibaterm i na trapézovém plechu s nadbetonávkou. Je-li v tomto případě Sibaterm aplikovaný na trapézovém plechu z důvodu požární ochrany, tak to je trochu problém. Sibaterm nebyl nikdy na ochranu železobetonové konstrukce a ocelobetonové stropy certifikován. Zkoušku na trapézový plech jsme udělali v roce 2016 a je max na REI 60minut.
