ZNALECKÝ POSUDEK

č. 109/07/2023

Účel posudku: Posouzení zdravotního stavu a perspektivy jerlínu japonsého v Botanické zahradě v Brně pomocí akustického tomografu.

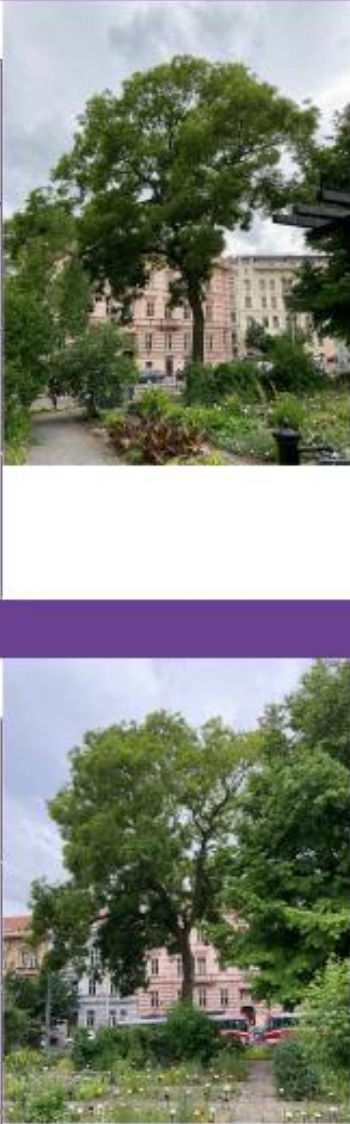
Prutový model

Zátěžová analýza	
Eurocode 4, CZ profile	
Faktor prostředí	Aerodynamický koeficient 0,15
Plocha koruny 301 m ²	Výška těžiště 15,1 m
Excentricita 0,4 m	Zatížení větrem 18,7 kN
Mezní ohybový moment 258 kNm	
Eurocode 4, CZ profile	
Faktor prostředí	Aerodynamický koeficient 0,15
Plocha koruny 336 m ²	Výška těžiště 14,5 m
Excentricita 0,0 m	Zatížení větrem 20,6 kN
Mezní ohybový moment 272 kNm

235 % - zóna velmi silná

Při redukci koruny o navrženou hodnotu 3 m je možné docílit stability 294% - velmi silná.

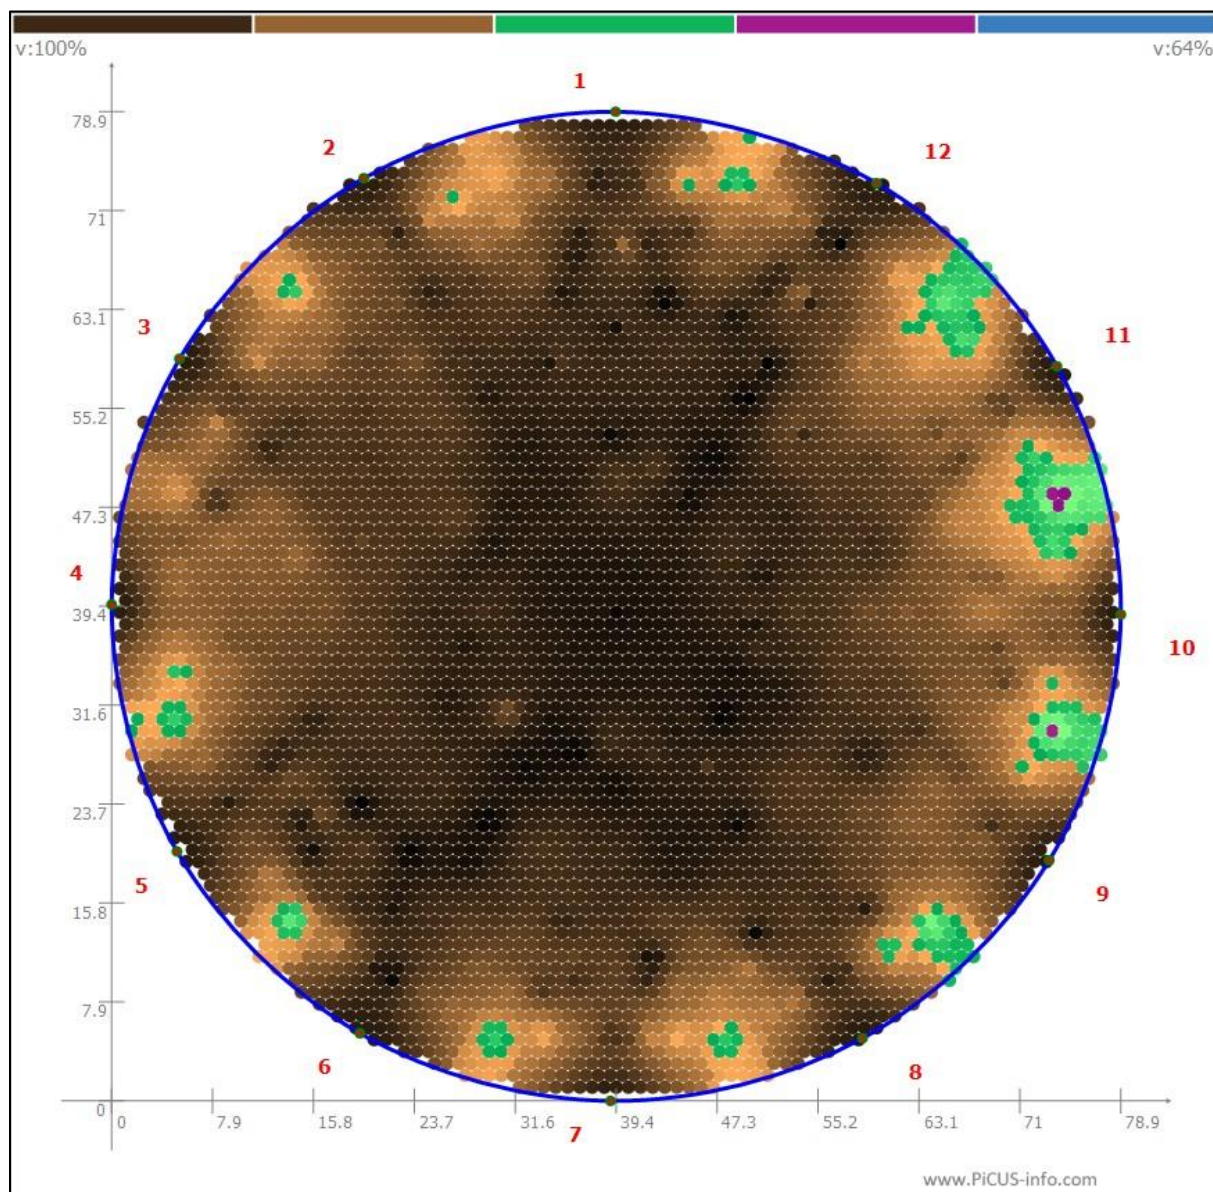
Botanická zahrada; jerlín japonský č. 1 (výška 640 cm):

Z pořízeného tomogramu, který byl pořízen s využitím stromolezecké techniky, pod vizuálně patrným defektem, není zřetelné žádné významnější statické oslabení dřeva, které by ohrožovaly stabilitu stromu. Strom není zatím nijak ohrožen pronikající infekcí spojenou s oslabením nosnosti dřeva. Vizually patrná infekce, která pozvolna přerůstá v menší dutinku na infikované nezahojené ráně, má povrchový charakter, bez současného staticky relevantního dopadu. Strom je tedy v daném profilu dostatečně odolný proti zlomu a z tohoto důvodu není potřeba přijímat žádné zvláštní stabilizační opatření.

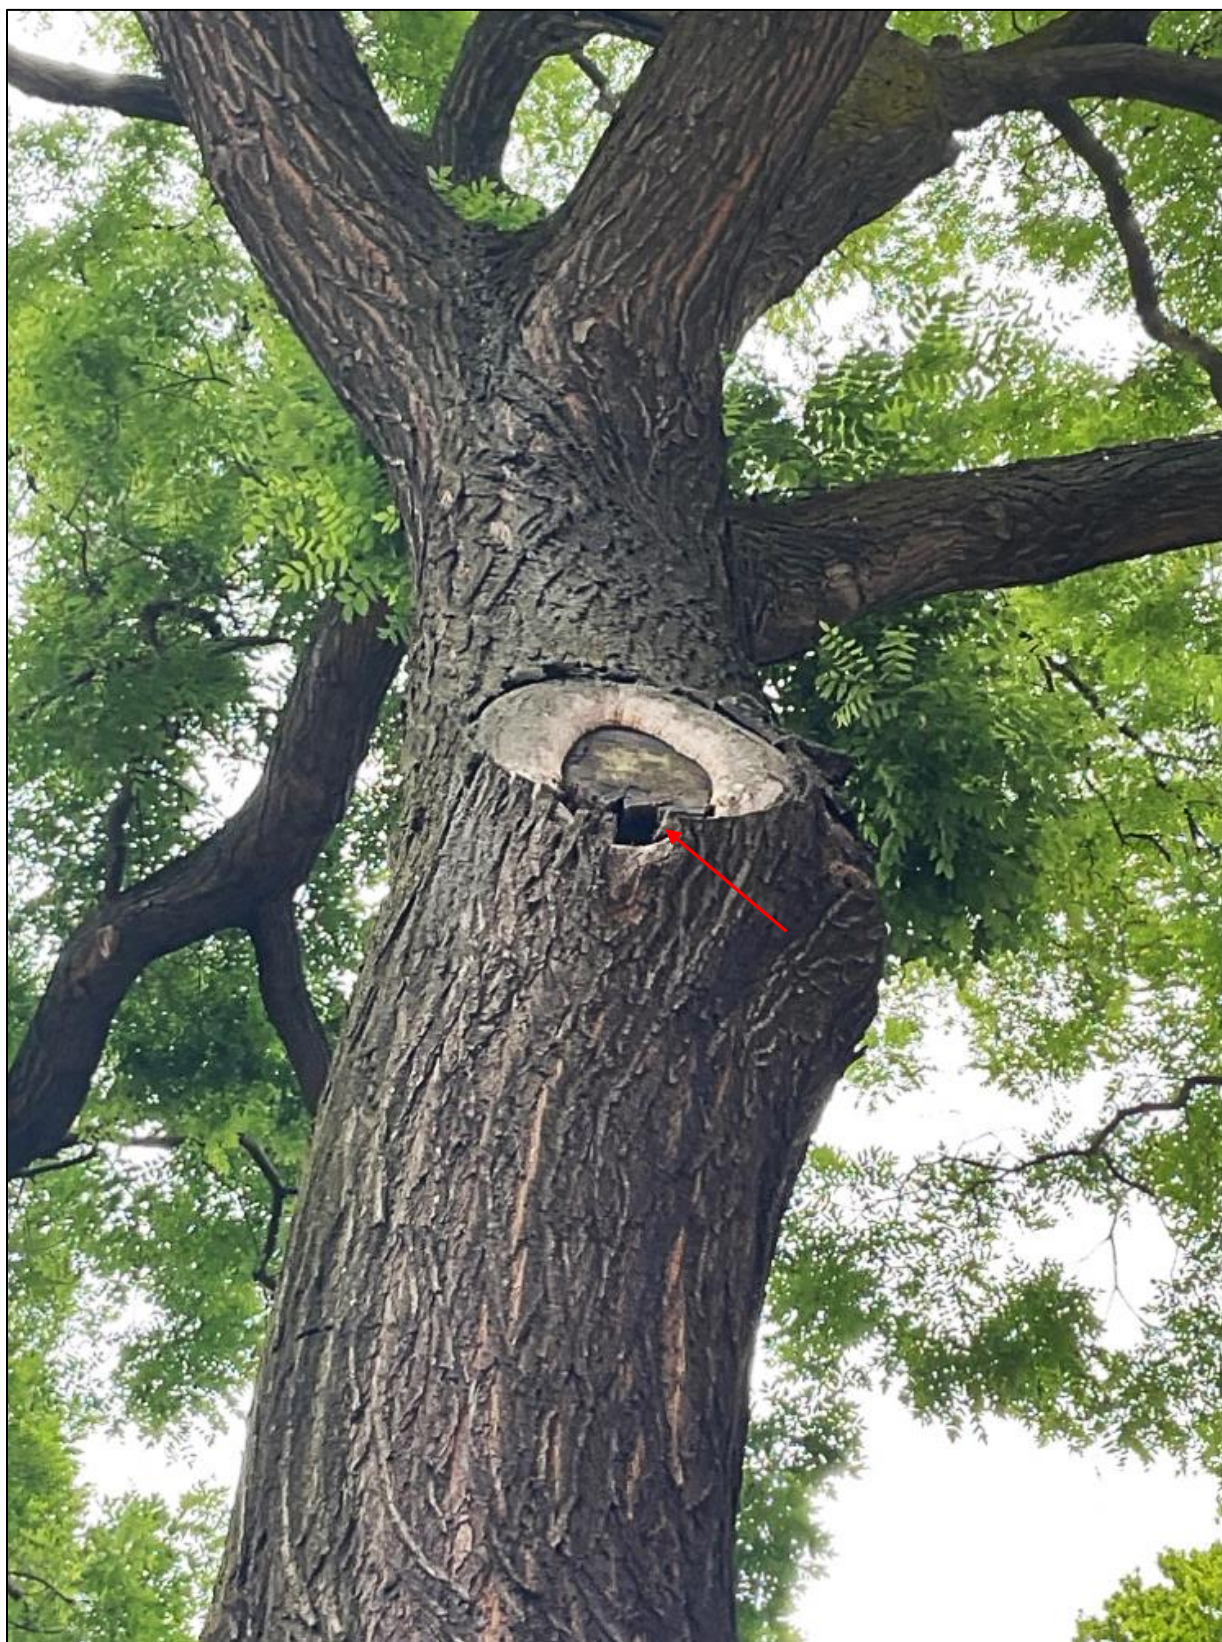
Pohled na defekt v dolní části koruny:

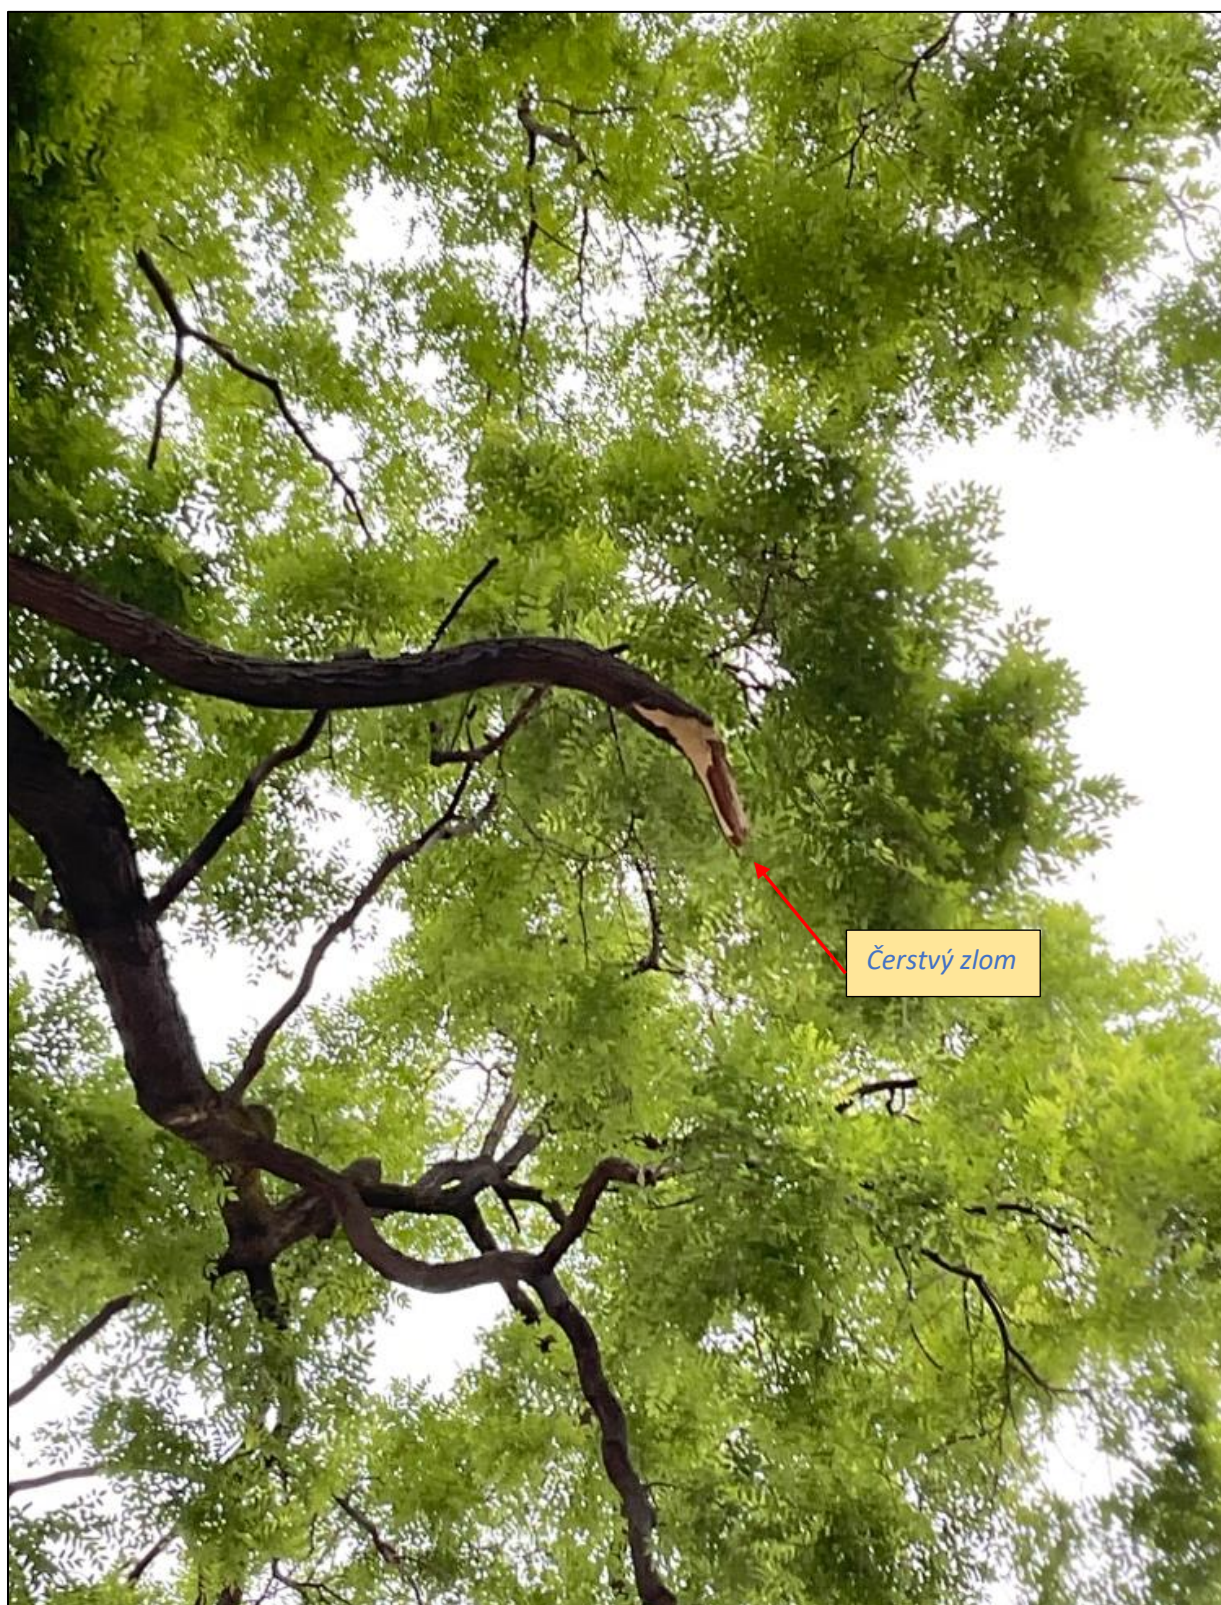
Pohled do koruny po nedávno odlomené větvi:

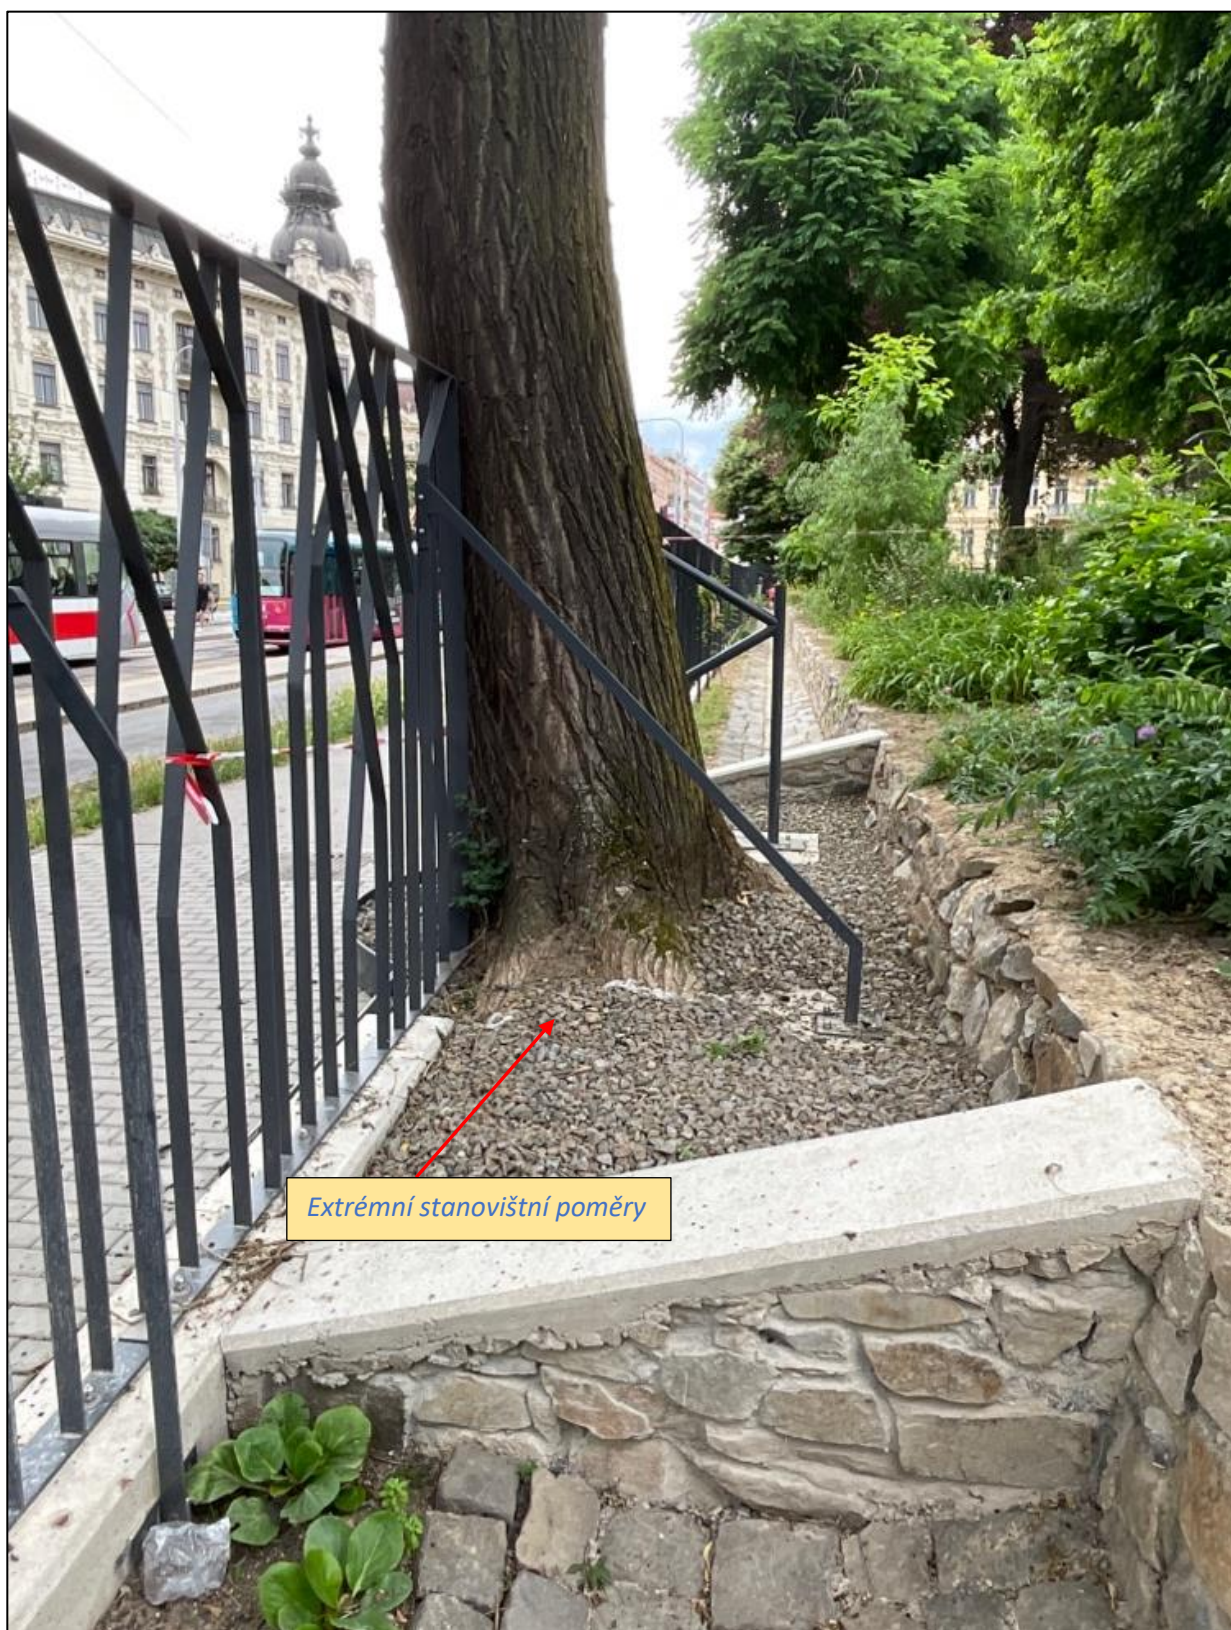
Stanovištní poměry posuzovaného stromu **jsou extrémní**. Strom je v kořenové zóně omezen ve všech směrech a není moc možností, jak to změnit. Na druhé straně, strom roste na stanovišti dlouhodobě a měl možnost se primárně špatným stanovištním podmínkám přizpůsobit. To se pravděpodobně i povedlo, protože jeho růst se nezdá být tímto stavem nějak poznamenán. Strom má vitalitu úměrnou jeho stáří a předchozí přístrojové testy (tahové zkoušky) prokázaly dostatečnou odolnost stromu proti vývratu. Nicméně je potřeba předpokládat, že se jeho stabilita bude v čase zhoršovat a je to potřeba sledovat.

Stanovištní poměry po rekonstrukci oplocení:

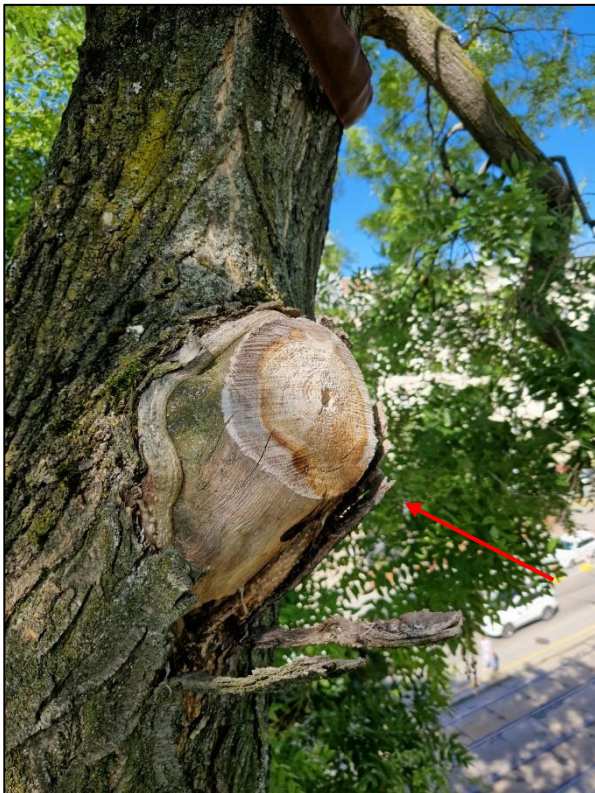
Nekróza vytvořená po odřezané větvi:

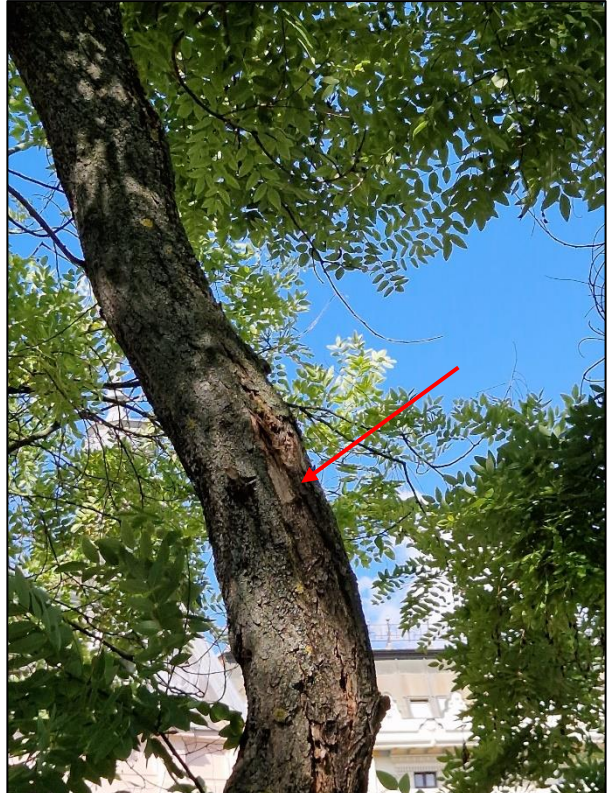
Infekce způsobená odmřením krycích pletiv:

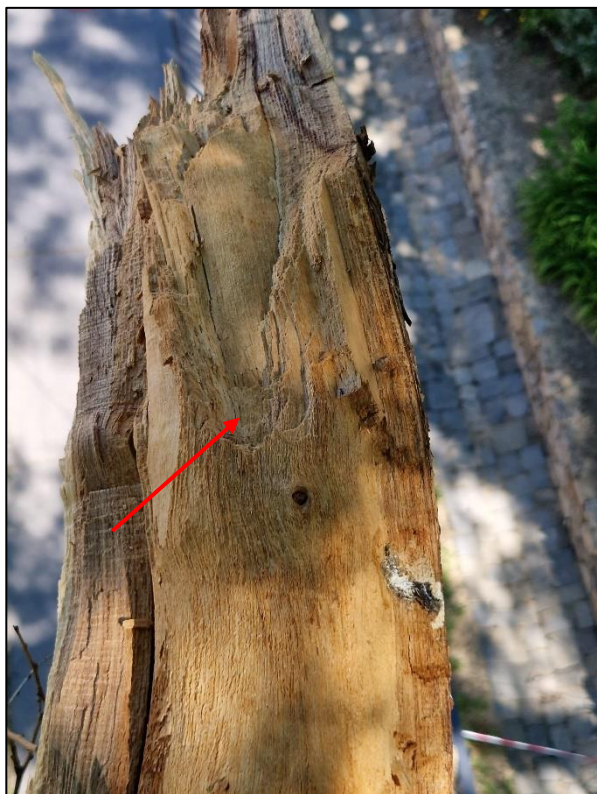
Pahýl ulomené větve s vnitřní infekcí:

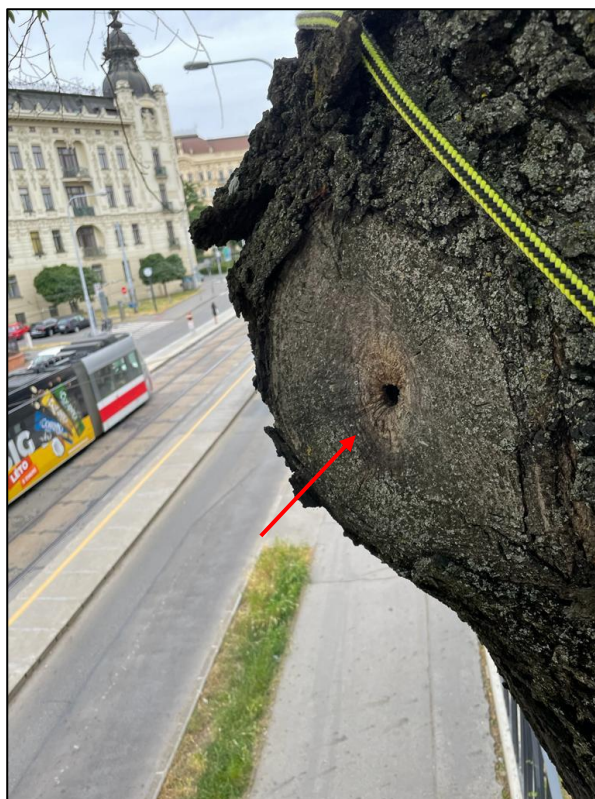
Infekce po odřezané větvi:

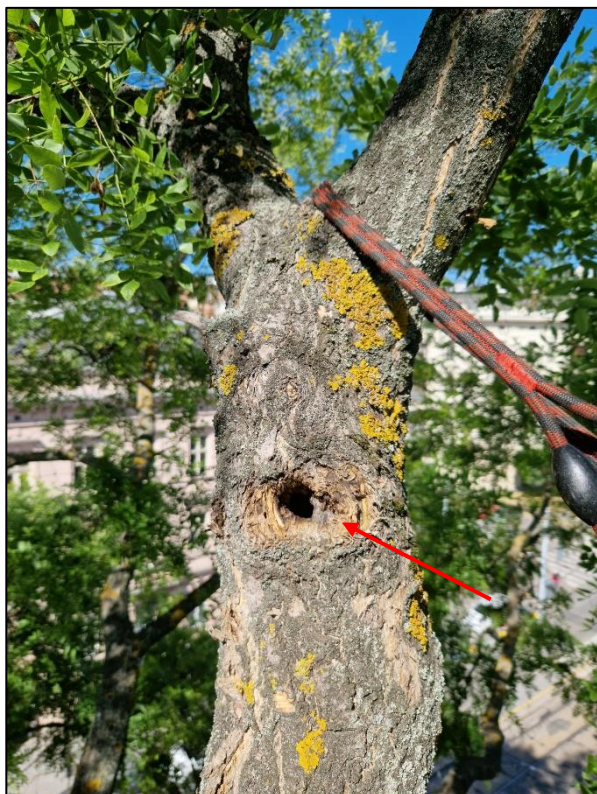
Infekce větve s tvorbou dutinky:

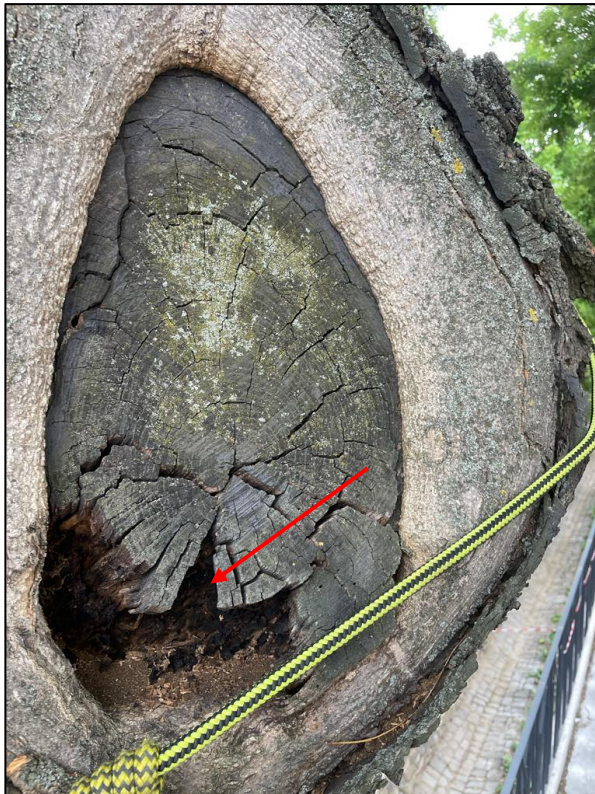
Infekce s tvorbou dutiny po odstranění větvi:

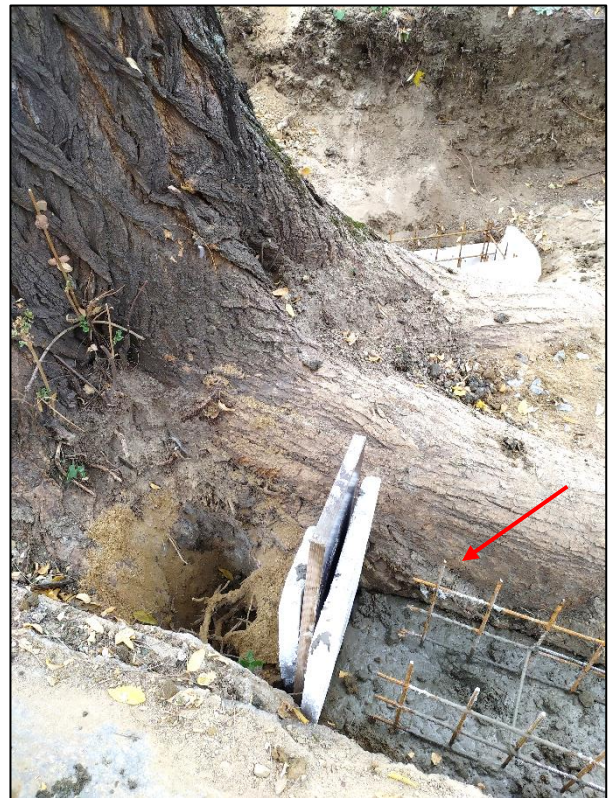
Kontakt s kořeny při stavbě oplocení:

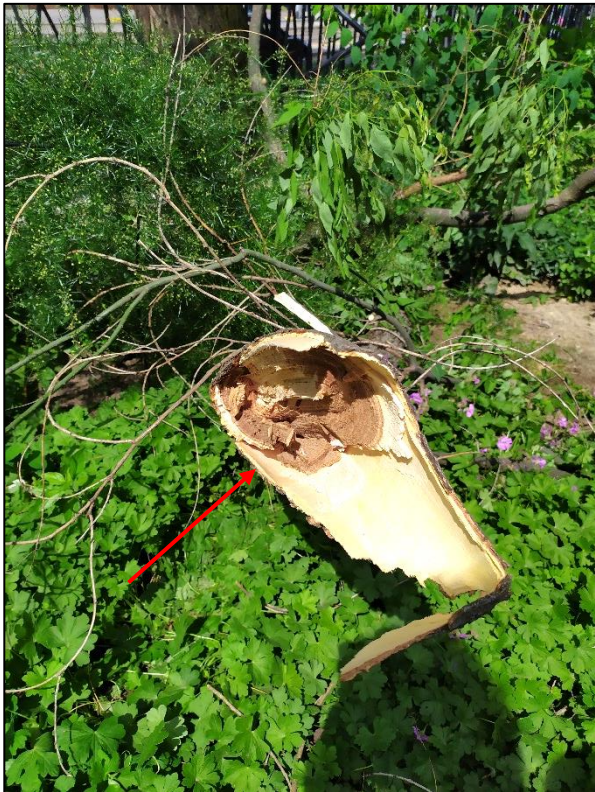
Ulomená větev v roce 2023:

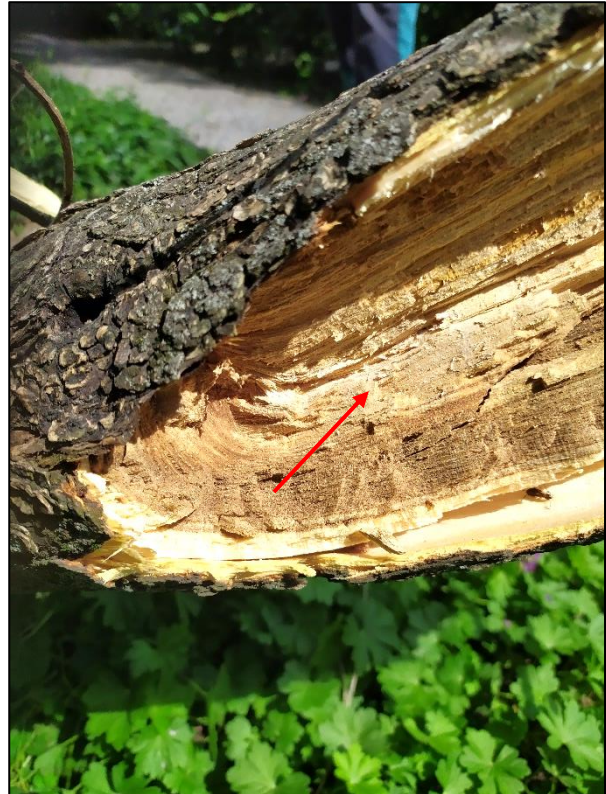
Nepravé jádro a začínající infekce:

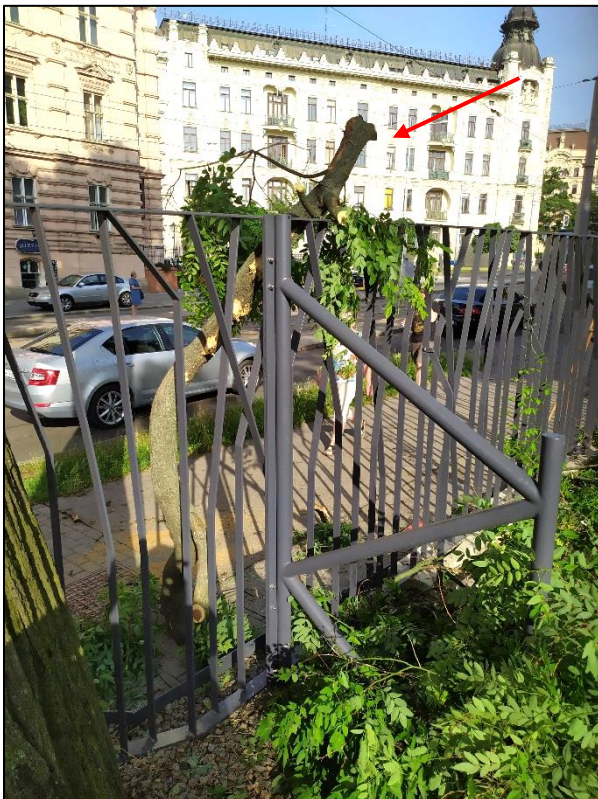
Nepravé jádro a začínající infekce v centrální části:

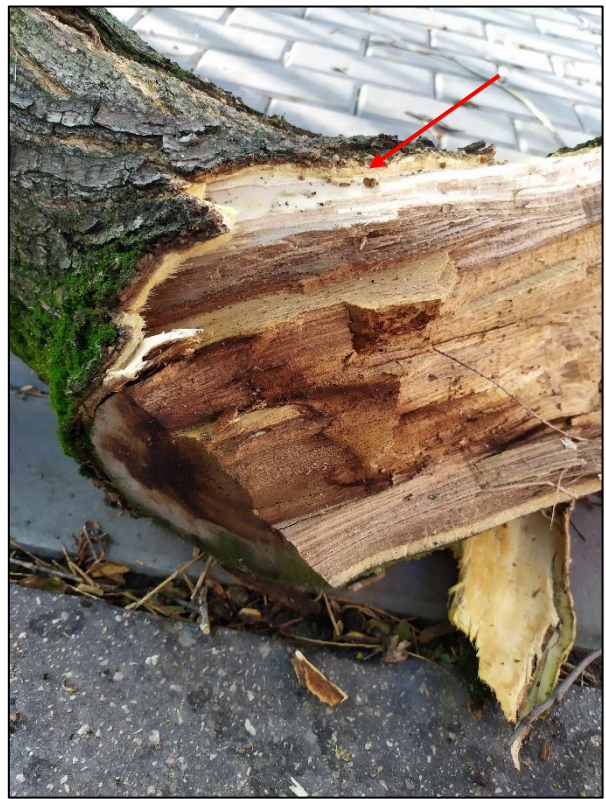
Další odlomená větev 2023:

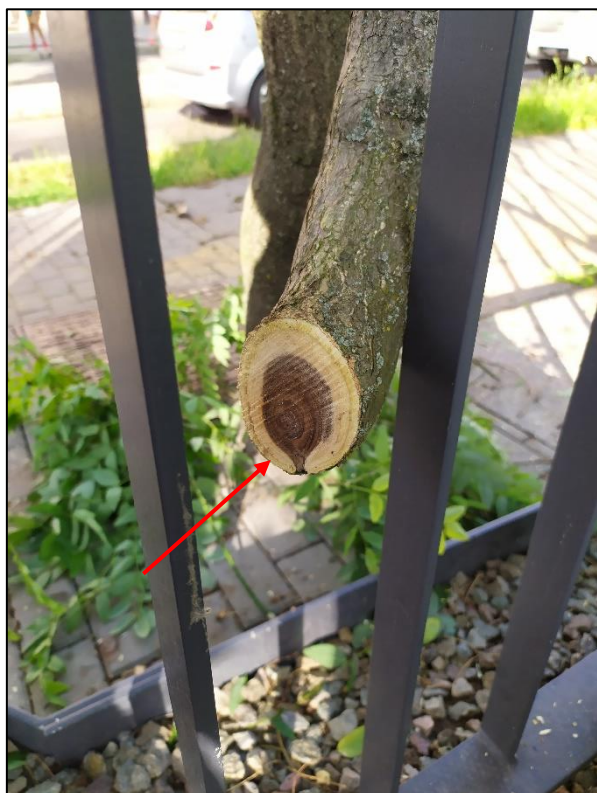
Nepravé jádro bez infekce:

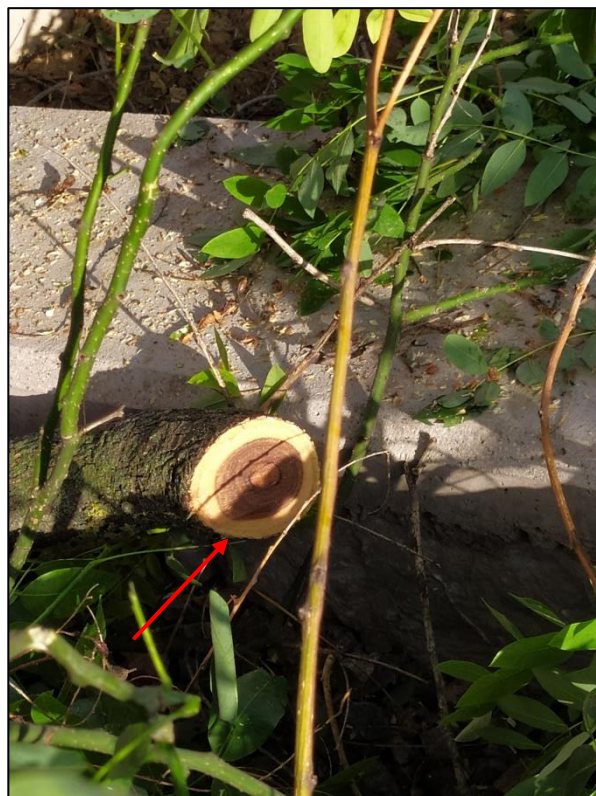
Nepravé jádro bez infekce:

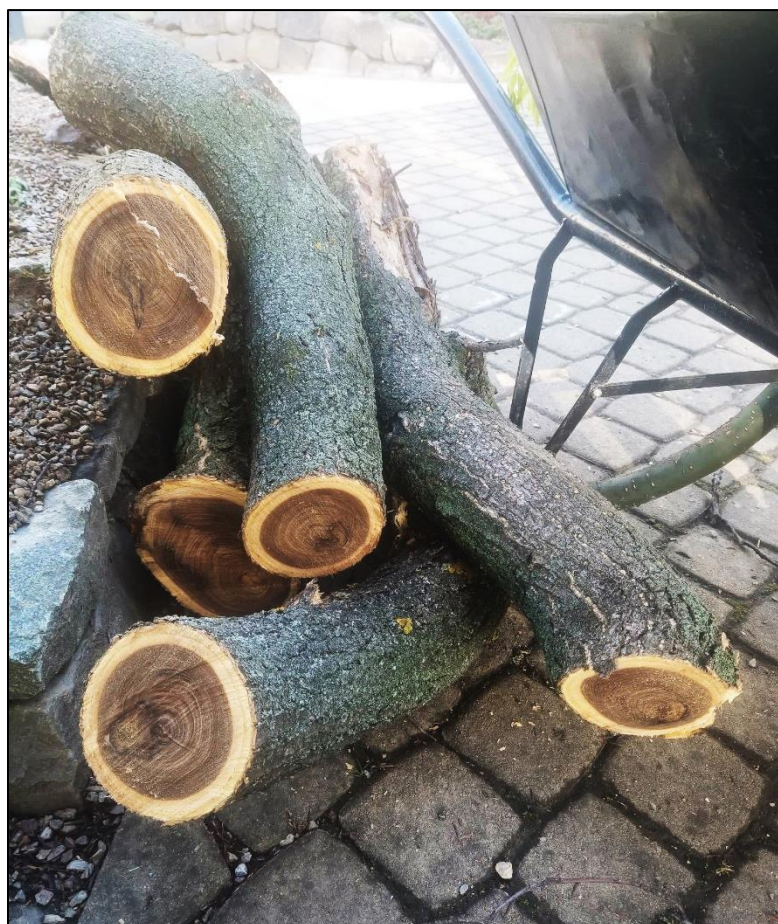
Nepravé jádro bez infekce:
