Projekt:	REKONSTRUKCE A ROZŠÍŘENÍ HALY LÚ AUTOBUSŮ, DPMLJ
Objednatel:	Dopravní podnik měst Liberce a Jablonce nad Nisou, a.s.
Zhotovitel:	Metrostav DIZ s.r.o.
TDS:	QM-4C, s.r.o.
Projektant:	VALBEK, spol. s r.o.

ZMĚNOVÝ LIST

PŘEDMĚT ZMĚNOVÉHO LISTU: Sanace podloží pod novou halou

Vyjádření inženýrského geologa k úpravě podloží – 1.stránka

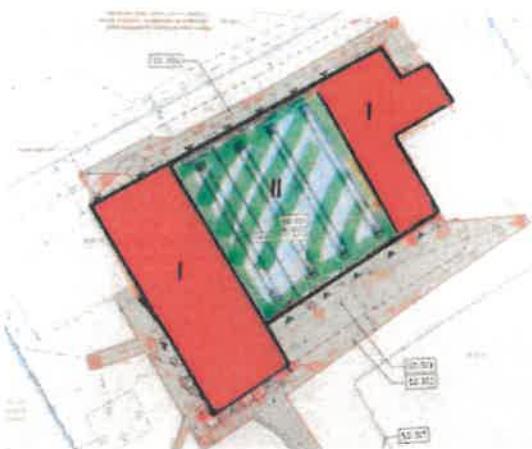
Při demolici se ukázalo, že v půdorysu haly se nacházejí v zásadě dva prostory s významně rozdílnými parametry geologického profilu s tím, že v obou případech se jedná o nehomogenní prostředí.

V případě prostoru I bylo zjištěno, že jeho západní sekce se rozkládá částečně v místech západní haly a jižní sekce v místě původních zpevněných ploch před halou, kdy byla provedena průzkumná sonda J2, jejíž profil je následující:

S ohledem na stanovenou úroveň ±0 (povrch budoucí podlahy haly), pod kterou musí modul deformace z druhé větve statické zatěžovací zkoušky E_{def2} činit min. 80 MPa, a s ohledem na parametry podloží – byť v rostlém stavu reprezentovaném sondou J2 – kde se pod konstrukčními vrstvami I. geotypu nachází žulové eluvium charakteru hlinitého až zahliněného písku třídy S4-S3 s E_{def2} max. 15 MPa (neplést s modulem E_{def}), je zřejmé, že i zde musí být mocnost sanačního polštáře vyšší. Aby bylo možno dosáhnout požadované hodnoty E_{def2} = min. 80 MPa, je nutné mocnost sanačního polštáře zvýšit z původně uvažovaných 0,3 m o 0,7 m na 1,0 m s tím, že bazálních 0,7 m se provede z betonového recyklátu frakce 0-150 mm hutněného po vrstvách o mocnosti 0,25 m s použití těžkého vibračního válce nad 15 tun, a to min. pěti křížovými pojedy na každé vrstvě. Až na posledních 0,3 m se použije štěrkodrť frakce 0-63 mm (2x0,15m).

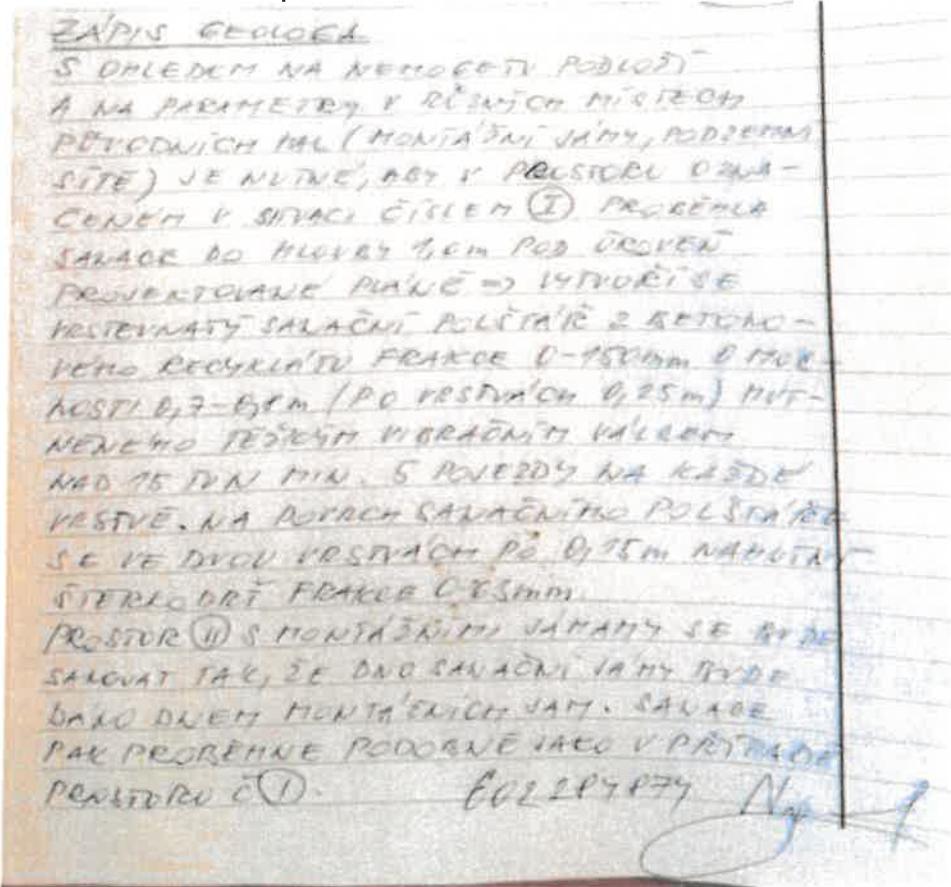
zápis do stavebního deníku ze dne 31.5. 2023

V prostoru II, kde se nacházely montážní jámy, bude opět z důvodu nehomogenního, neúnosného – protože těžou nakypřeného - podloží nutné provést celoplošnou (protože jinak to není technicky možné) výměnu až ke dnu montážních jam. I zde se bude podloží podlah sanovat polštářem z vrstev (po 0,25m) betonového recyklátu frakce 0-150 mm s tím, že mocnost výměny vyplýne z hloubky montážních jam. Bude se hutnit křížovými pojedy. Nevylučuje možnost střídat vrstvy recyklátu s vrstvami *kvalitního* žulového eluvia = perku.

Povrch sanačního polštáře bude překryt a přehutněn dvěma vrstvami (po 0,15 m) štěrkodrží frakce 0-63 mm.

Teprve za těchto okolností lze garantovat nejenom potřebné parametry v podloží podlah, tedy $E_{de2} = \text{min. } 80 \text{ MPa}$ pro poměru modulů do 2,5, ale i homogenní prostředí s minimálním a se stejnoučinným sedáním.
