**Odborný posudek technického stavu zařízení elektro silnoproud a elektro slaboproud po provedení průzkumu uvedených technických zařízení v objektech A, B, C – Domova pro seniory Háje K Milíčovu 734/1 149 00 Praha 4.**

**30. listopadu 2022**

**Zpracoval: Miroslav Hříbal**

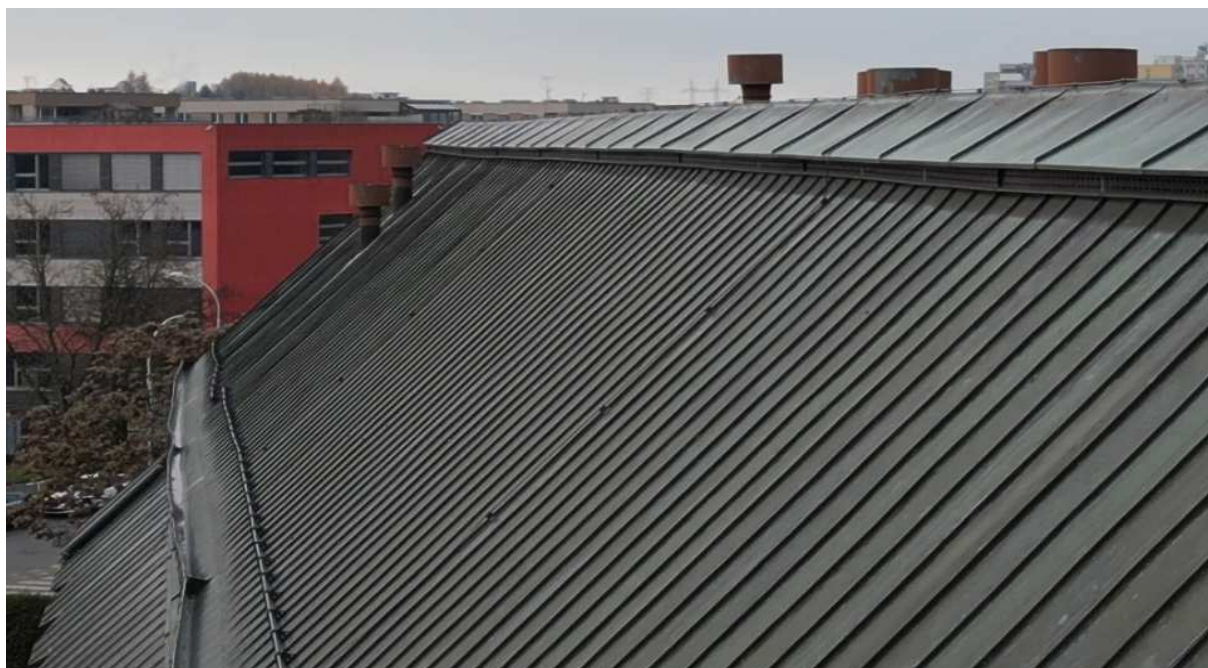
Obr. 10. Hromosvod obj. B vnitřní strana, zjištěna závada – vyústky VZT přesahují hřebem střechy, jsou nesprávně (do vrchu) pospojeny s hřebenovým vedením hromosvodu na výustích nejsou instalovány odpovídající jímače.

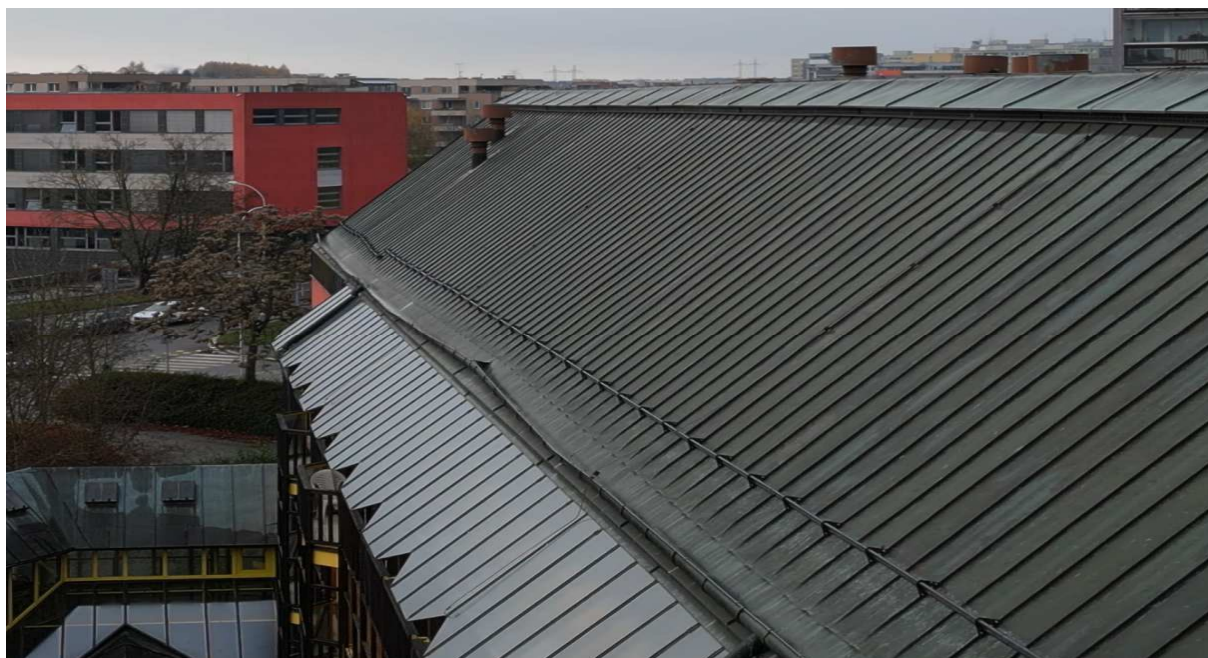
Obr. 11. Hromosvod obj. B vnitřní strana, zjištěna závada – s ohledem na předchozí uvedenou závadu chybí spodní vodorovné vedení hromosvodu pro připojení chybějících jímačů na výustcích VZT.

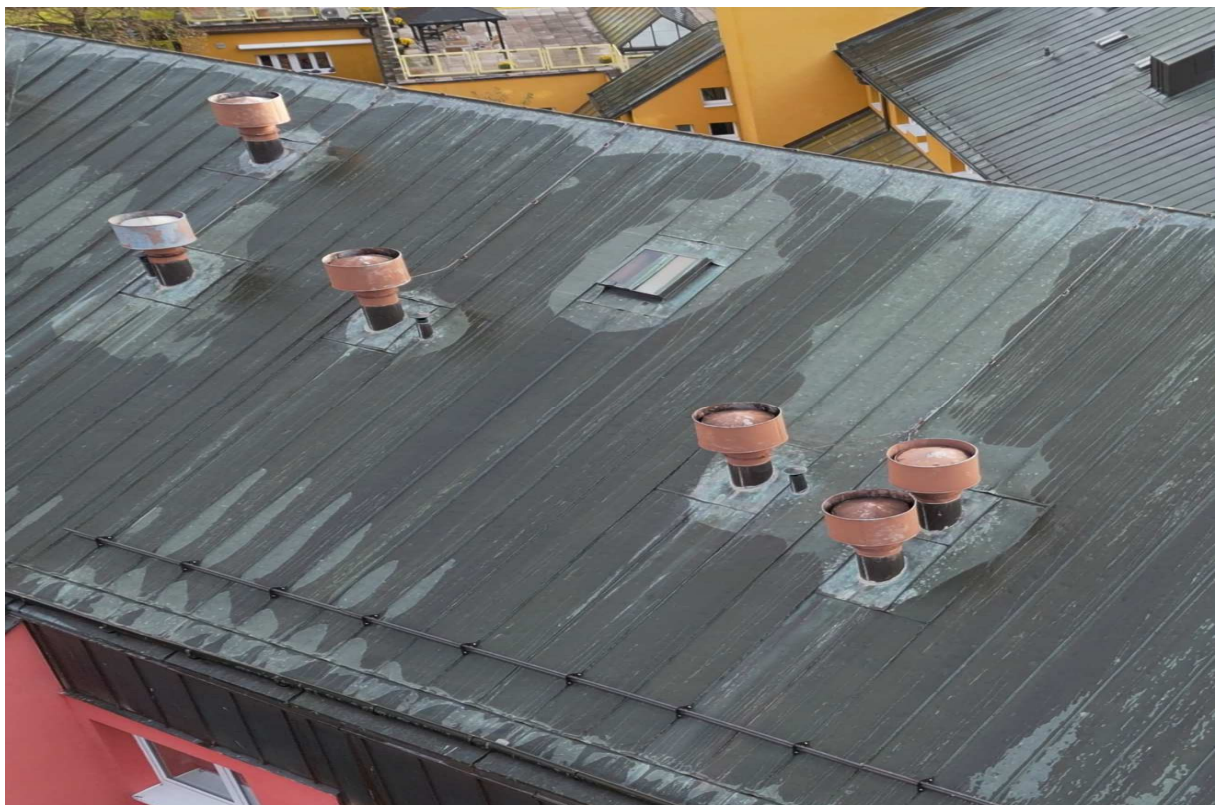
Obr. 13. Hromosvod obj. B vnější strana, zjištěna závada – některé vyústky VZT přesahují hřebem střechy, všechny vyústky jsou nesprávně (do vrchu) pospojeny s hřebenovým vedením hromosvodu na výustcích nejsou instalovány odpovídající jímače. Chybí spodní vodorovné vedení hromosvodu pro připojení chybějících jímačů na výustcích VZT.

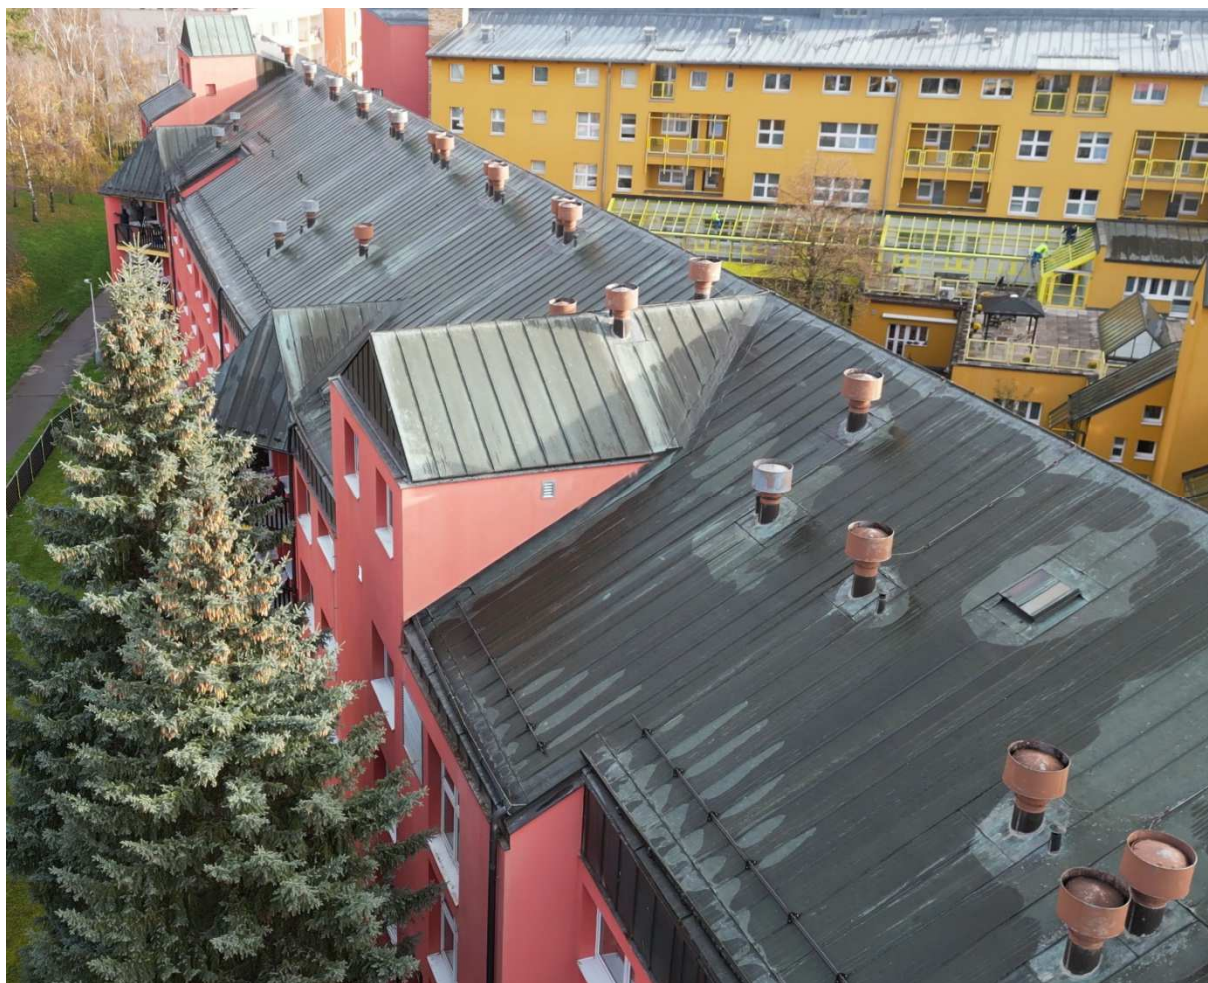
Obr. 13. Hromosvod obj. B vnější strana, zjištěna závada – některé vyústky VZT přesahují hřebem střechy, všechny vyústky jsou nesprávně (do vrchu) pospojeny s hřebenovým vedením hromosvodu na výústích nejsou instalovány odpovídající jímače.

Chybí spodní vodorovné vedení hromosvodu pro připojení chybějících jímačů na výústcích VZT – přehledový náhled.

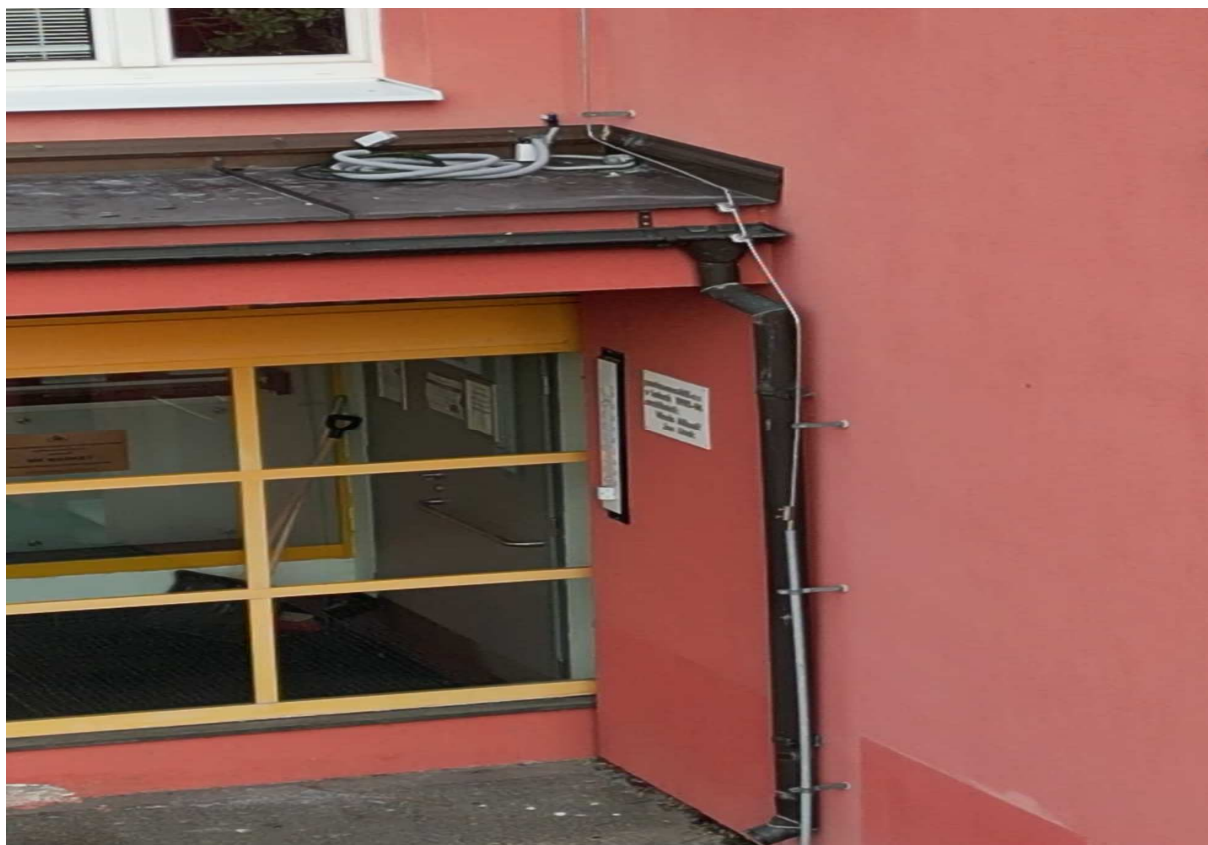
Obr. 18. Hromosvod obj. C vnější část, vnější svod, zjištěná závada – v blízkosti svodu je kabeláž, v případě zásahu bleskem hrozí indukce či průraz vysokého napětí do podružných el. rozvodů.

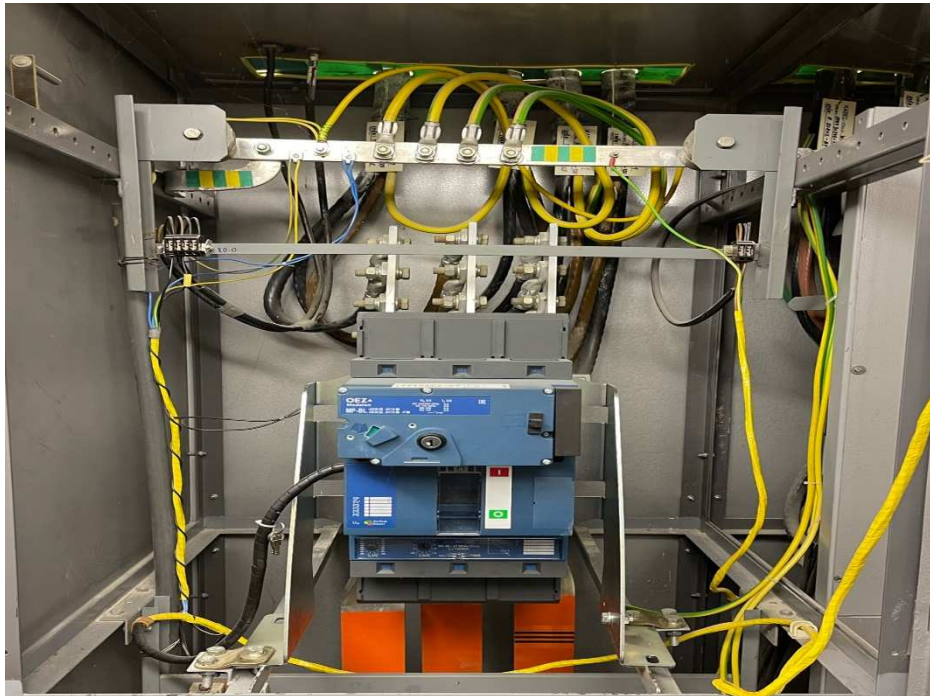
Toto řešení, průřezy vodičů, jejich uložení, resp. celý rozvod zemnicí sítě po objektu již neodpovídá platným normám a požadavkům na ochranu před nebezpečným dotykovým napětím a ochranu el. zařízení proti přepětí. Propojení hl. uzemňovací přípojnice na zemnicí soustavu nebylo možné identifikovat.

Obr. 20. Hl. rozvaděč NN, pole I. Hl. uzemňovací přípojnice.

**Stav zemnicí soustavy (vnitřního pospojování) a hl. uzemňovací přípojnice lze považovat za technicky nevyhovující.**

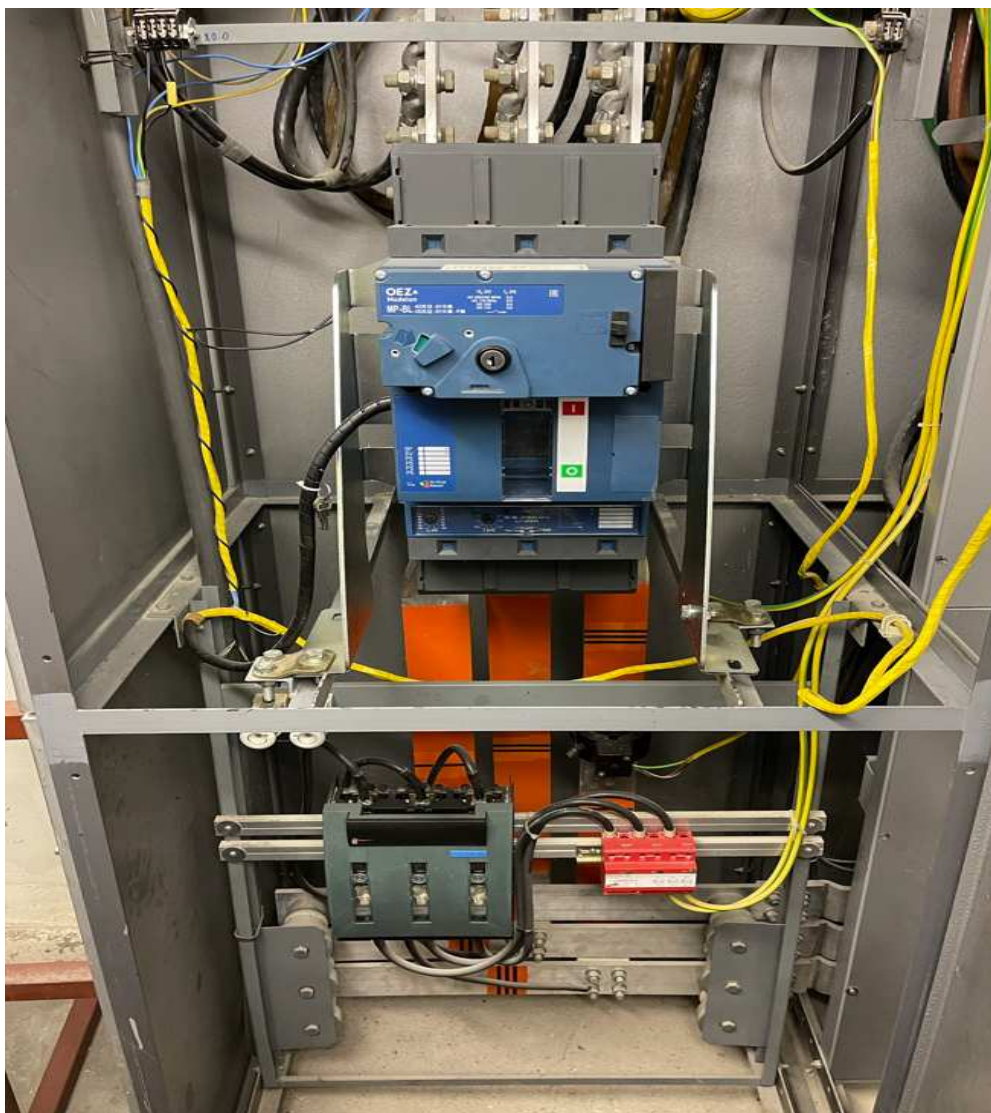
Obr. 25. Chybějící krytí I. pole hl. rozvaděče – rozvodna NN.

Technický stav hl. rozvaděče neodpovídá krytím, stavem výbroje uložením vnitřní kabeláže normám platným v době realizace el. rozvodů.

Uložení kabelů vyvedených vrchem z jednotlivých polí je nedostatečné a hrozí jejich uvolnění při zkratu či požáru.

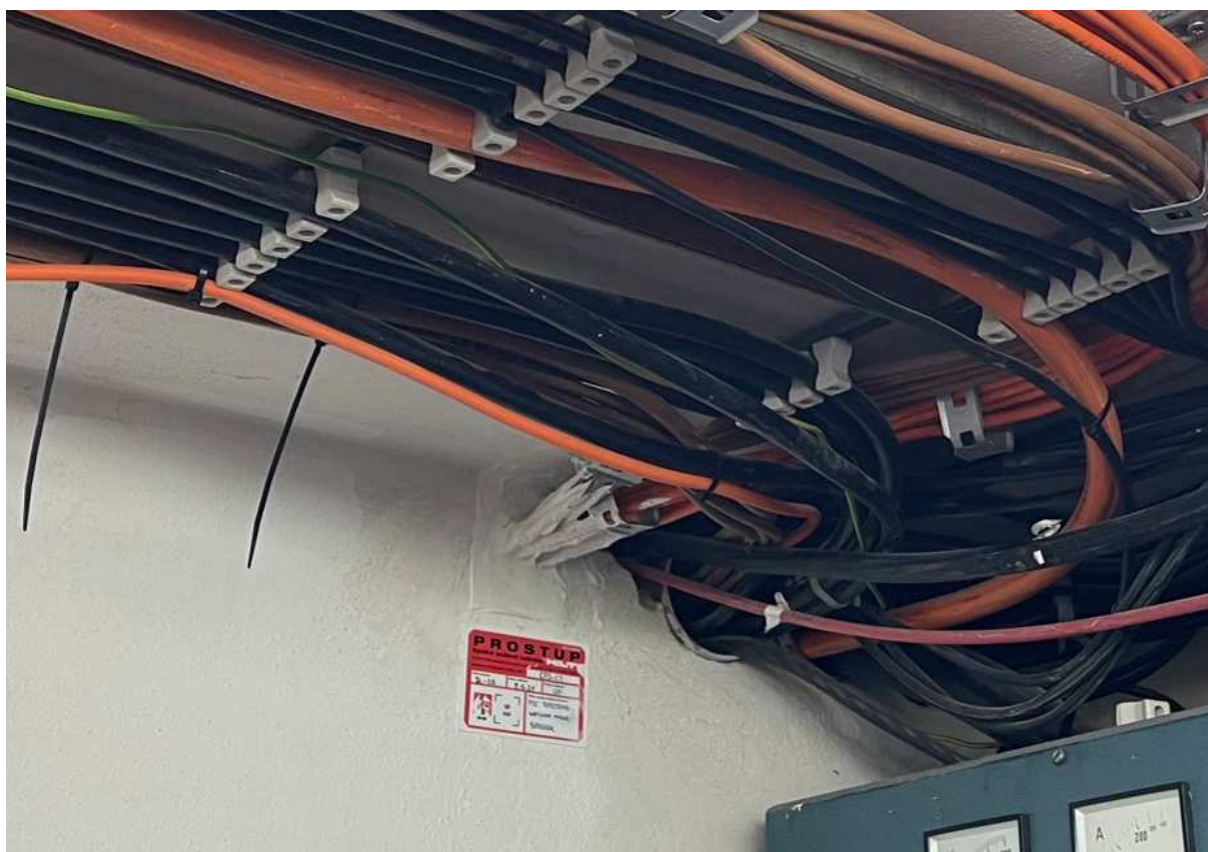
V některých místech, průchodu původní kabeláže, nejsou požární prostupy provedeny předepsaným způsobem.

Obr. 26. Správně provedený vstup vedle nesprávně provedeného prostupu.

Protipožární ucpávky v řadě případů nezajišťují odpovídající ochranu šíření požáru mezi jednotlivými požárními úseky.

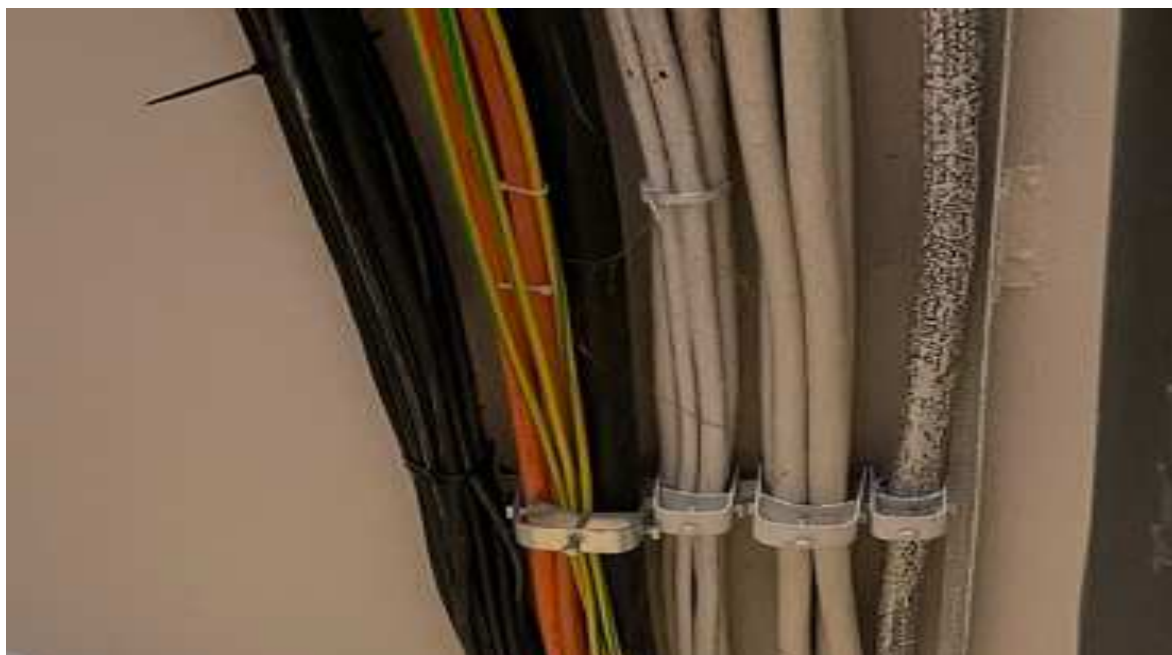
Obr. 26. Nesprávně provedené uložení páteřního rozvodu (vlevo) – kabeláž uchycená plastovými stahovacími pásky se při vzniku požáru uvolní. Správně uložená kabeláž (vpravo) přichycená ocelovými přichytkami SONAP, které zůstanou funkční i během požáru.

Uchycení částí kabelových tras neodpovídá požadavků PBŘ, při požáru hrozí jejich uvolnění.

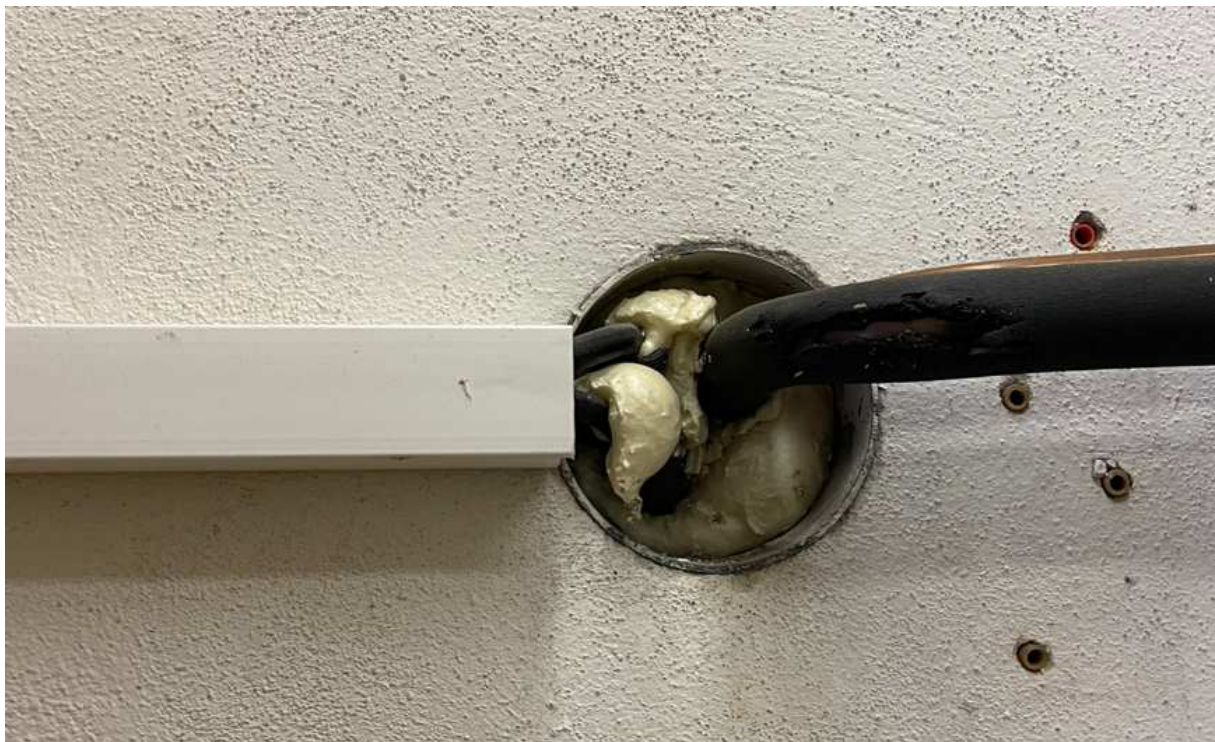
V radě případů není provedena předepsaná ochrana prostupů mezi požárními úseky.

Obr. 27. „Protipožární“ prostup.

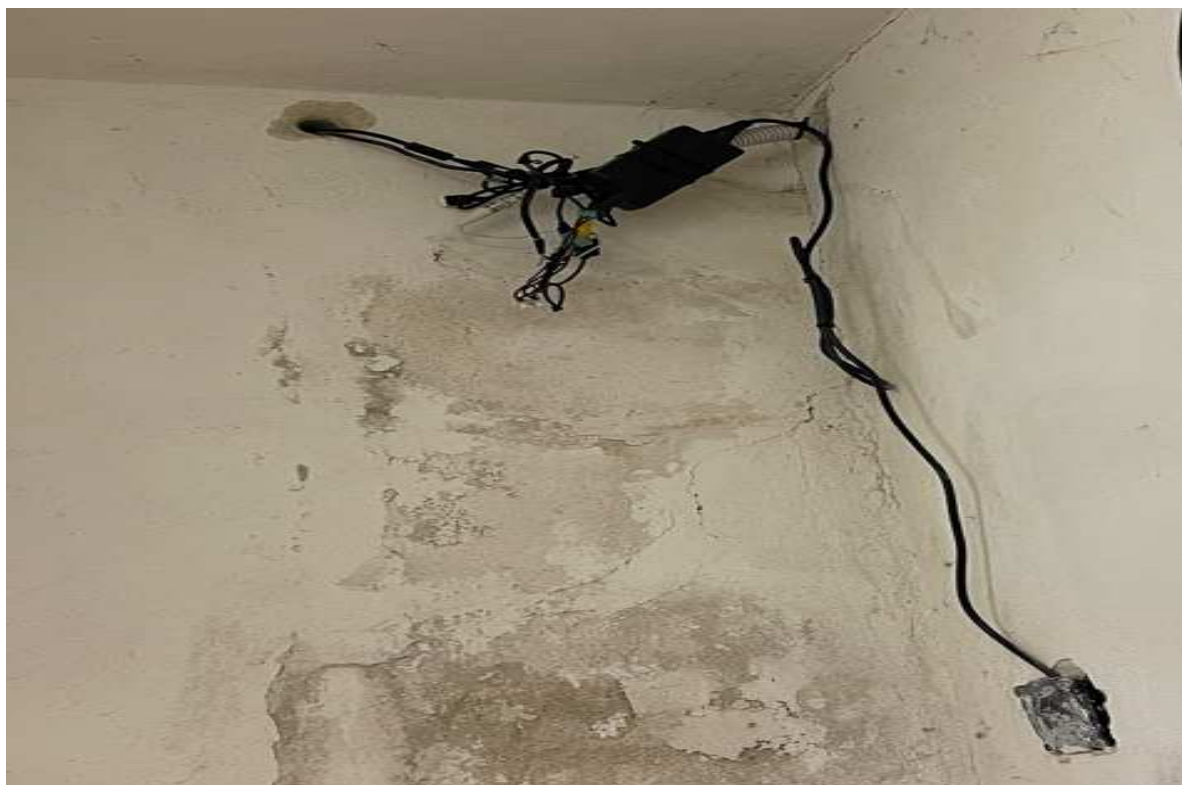
Obr. 28. „Protipožární“ prostup, instalace napájecího zdroje.

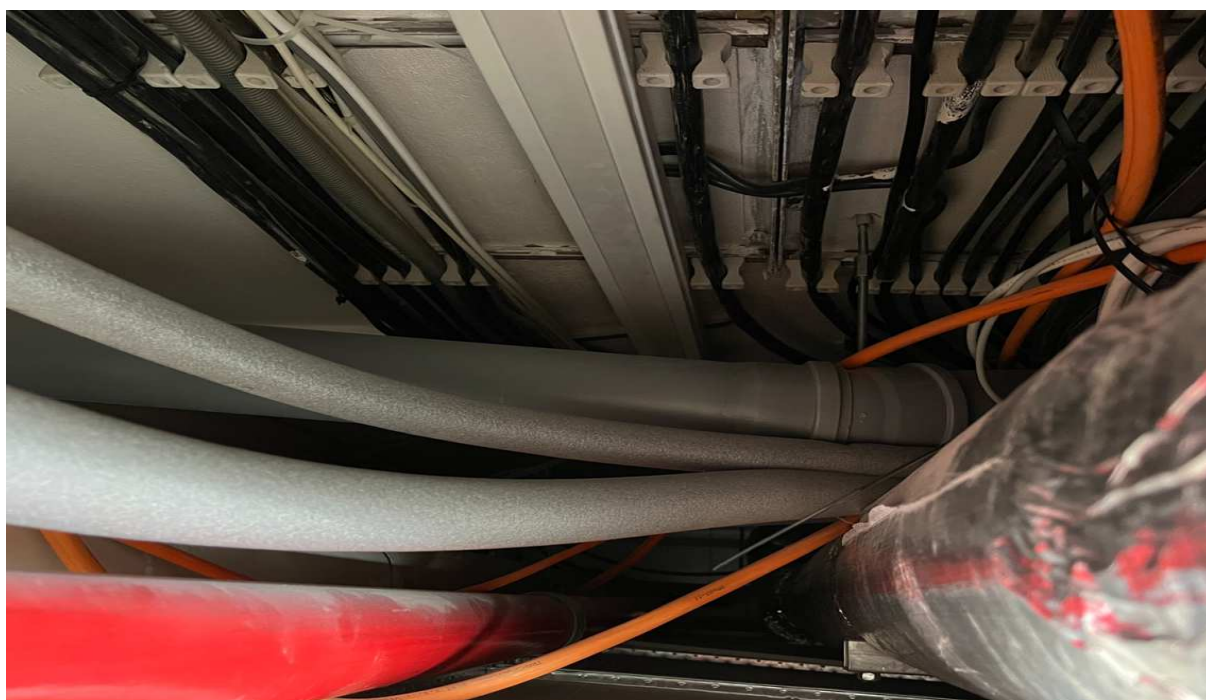
Zásadním problémem je volná instalace kabeláže prostým uložením na stropní SDK konstrukce či na konstrukce kazetových stropů na chodbách v jednotlivých podlažích.

Obr. 29. Uložení kabeláže nad kazetovým stropem v chodbě.

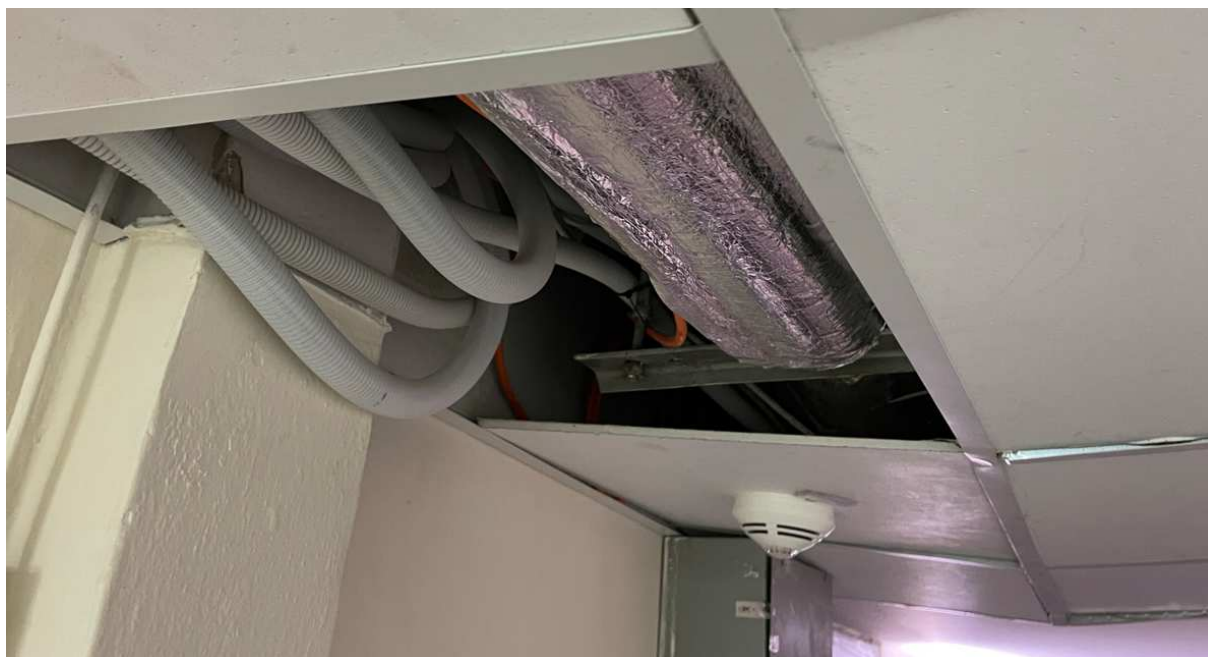
Tento problém, resp. neodborná a neprofesionální montáž je tak výrazný, že v některých místech dochází k prověšení kazetových stropů vč. jejich nosné konstrukce.

Obr. 30. Uložení kabeláže nad kazetovým stropem v chodbě, mechanicky přetížený kazetový strop na chodbě.

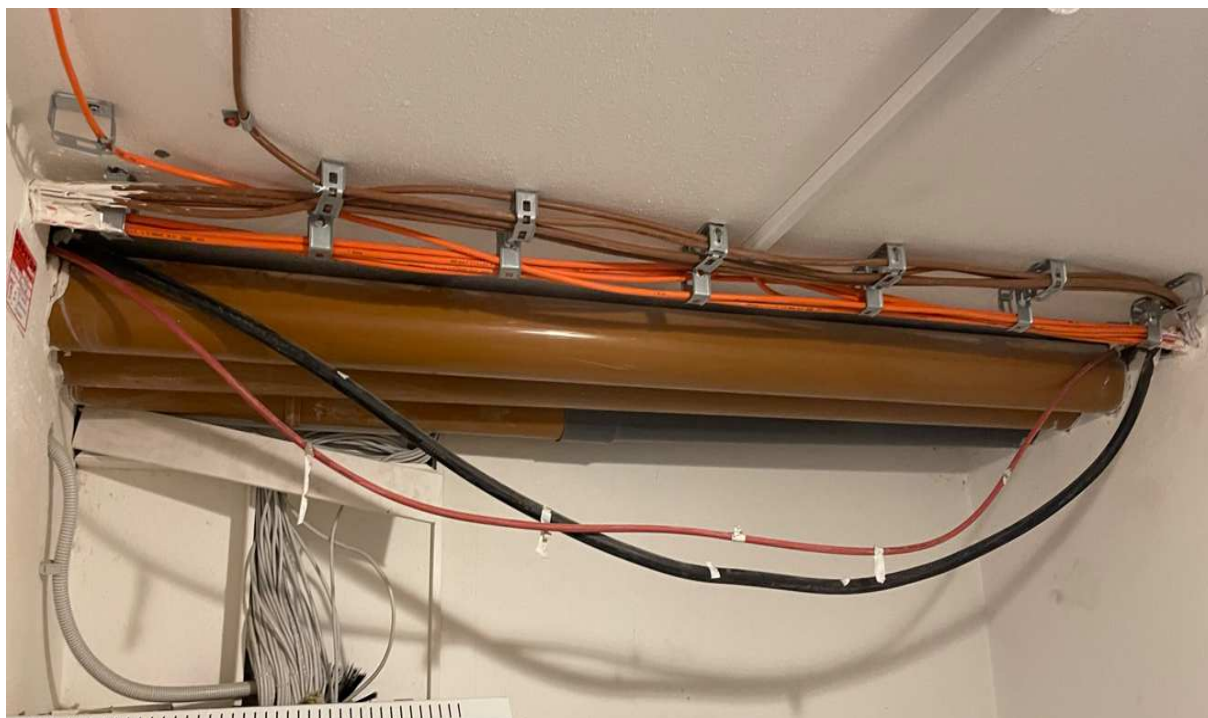
Obr. 31. Závady na uložení kabeláže v technické místnosti s rackem, neošetřený protipožární průstup.

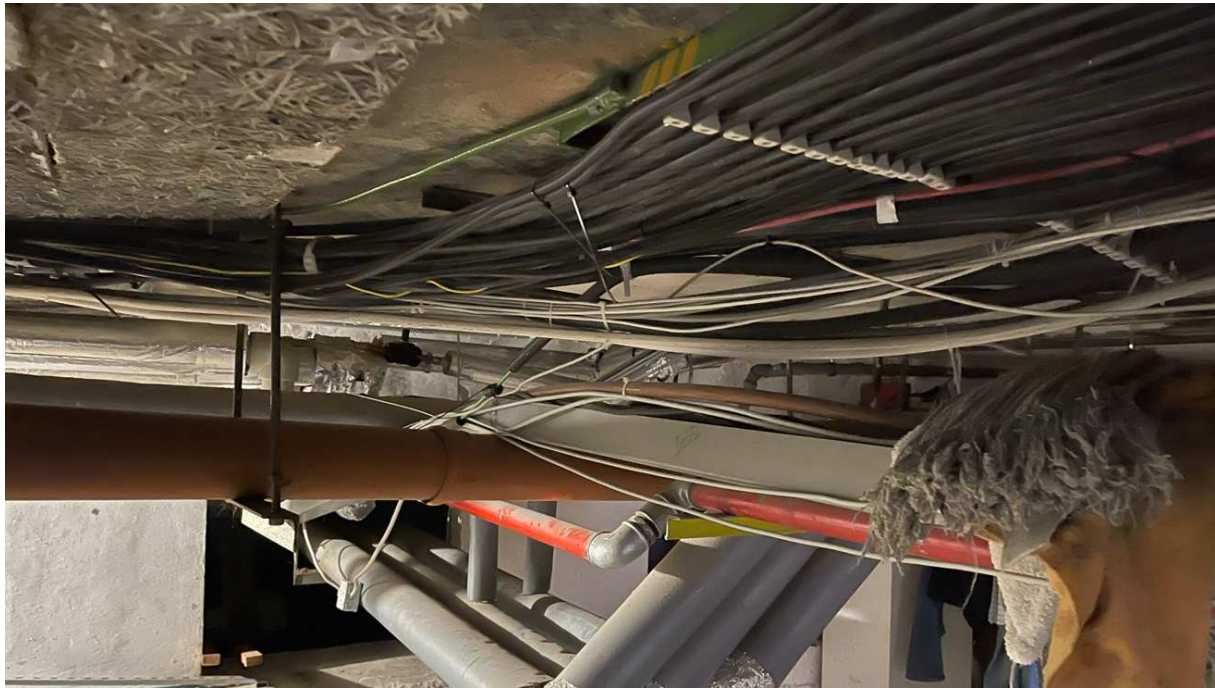
Obr. 32. Normám nevyhovující uložení kabeláže v technických prostorech.

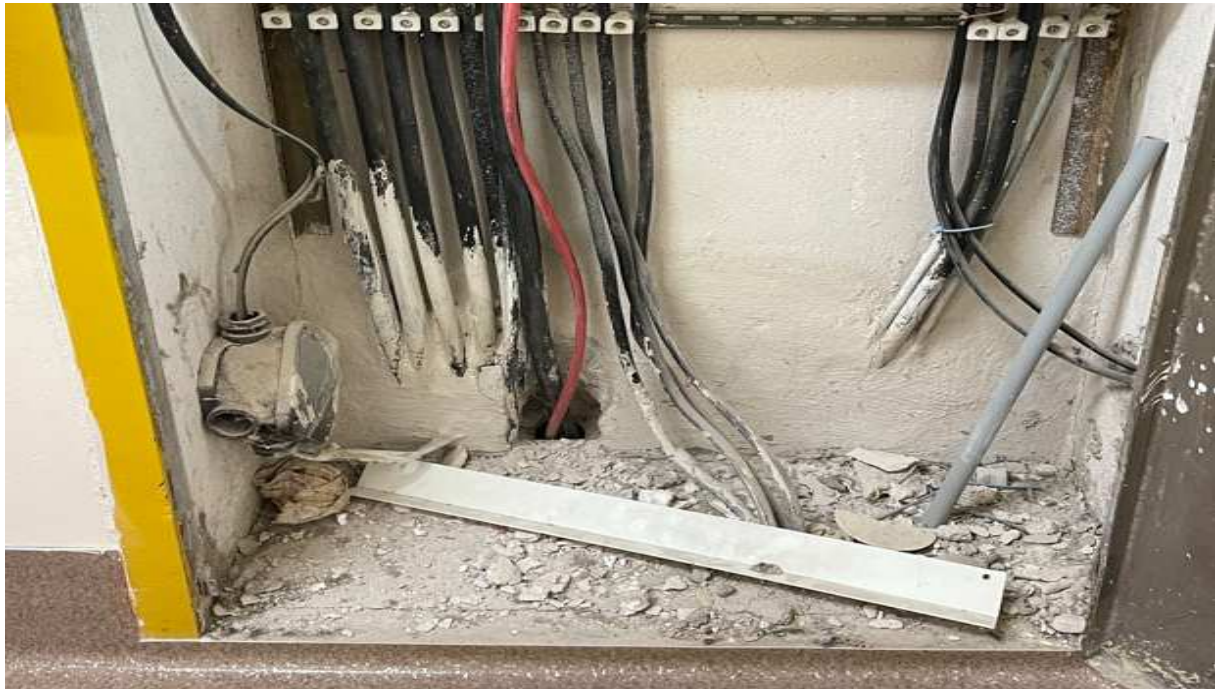
Obr. 33. Protipožárně nechráněný prostup mezi jednotlivými podlažími.

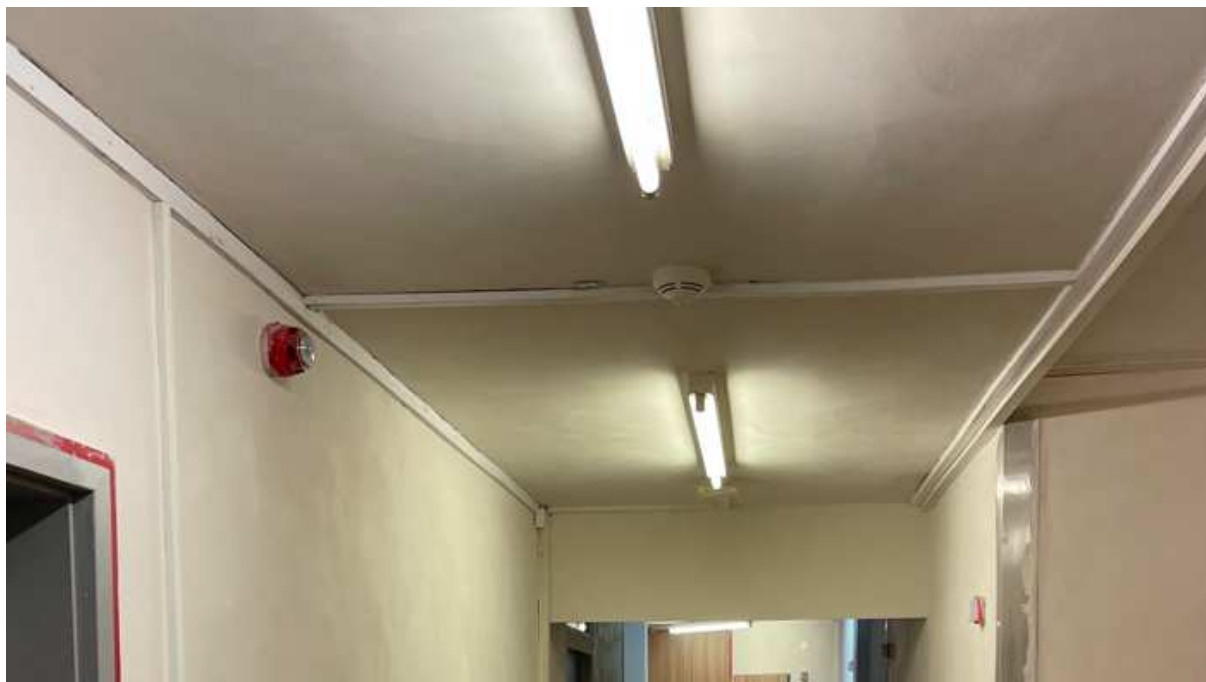
Dále nelze považovat za správné velké množství a časté ukládání kabeláže na chodbách do plastových lišt přichycených na plastové hmoždinky. Velké množství plastu (PVC) hrozí při vzniku požáru vývinem jedovatých zplodin a mechanickým uvolněním vlivem tepla od vlastního požáru.

Obr. 34. Kabelová vedení v plastových lištách na únikových cestách.

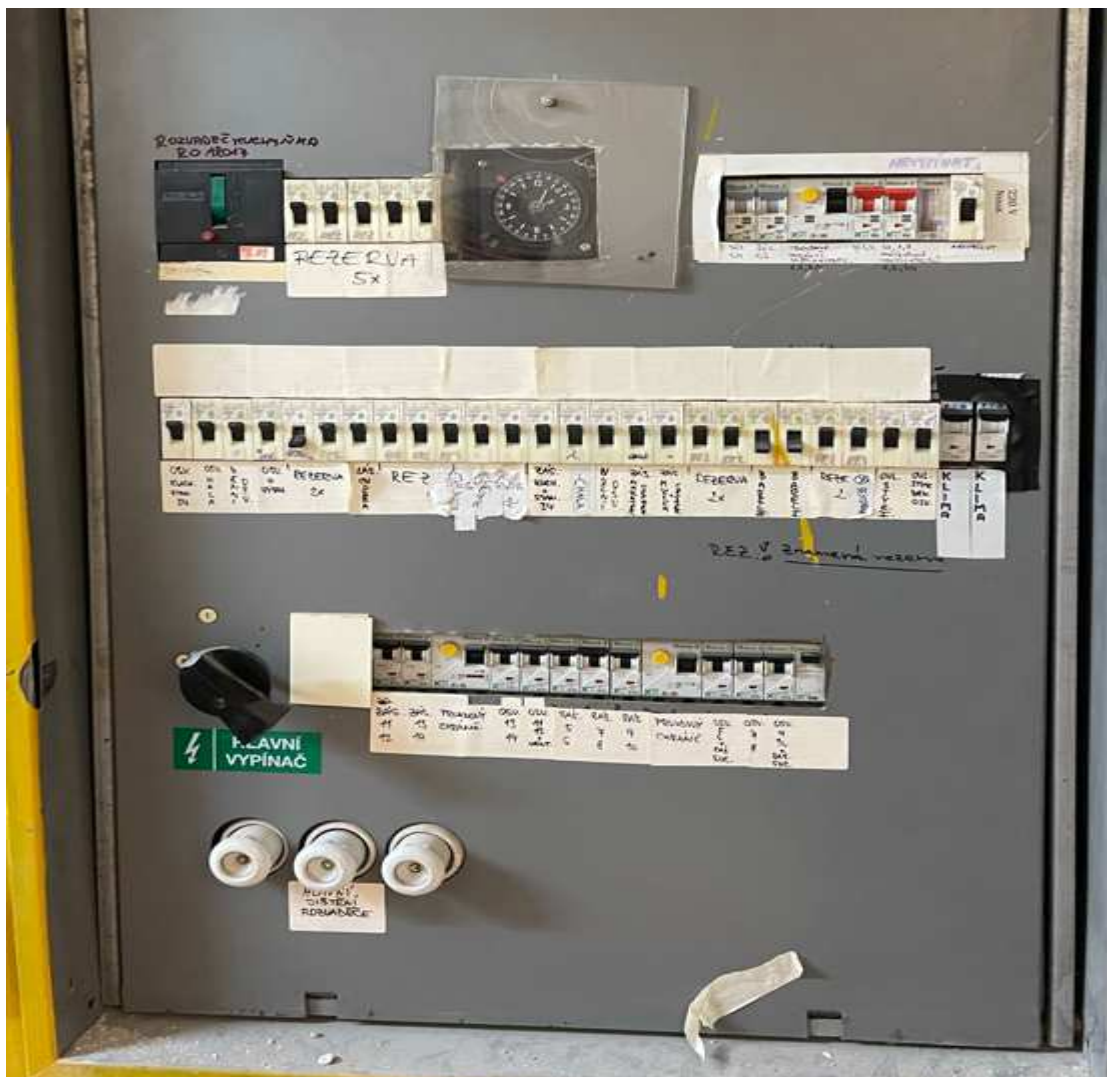
Obr. 35. Původní podružný rozvaděč, zjištěné závady – nevhodná instalace části výzbroje, nedostatečné krytí živých částí, původní výzbroj ve špatném technickém stavu.

Technický stav původních podružných rozvaděčů je místy v havarijním stavu. Hrozí úraz el. proudem, zvýšená poruchovost, není zajištěna požární bezpečnost rozvaděčů, resp. jejich odolnost při vzniku požáru.

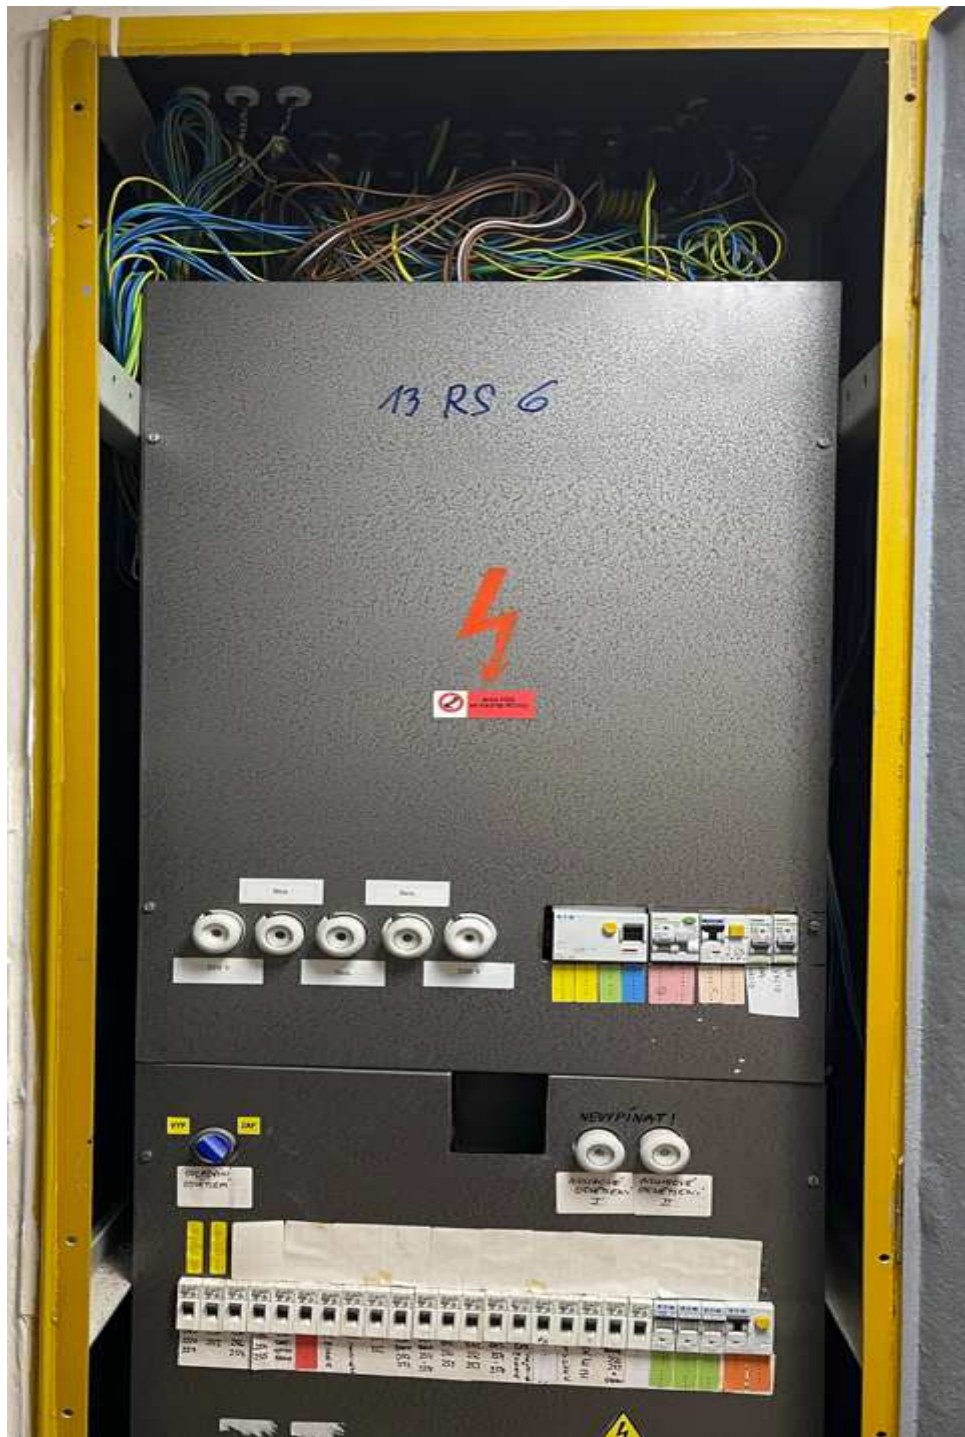
Obr. 36. Původní podružný rozvaděč, zjištěné závady – nevhodná instalace části výzbroje, nedostatečné krytí živých částí, původní výzbroj ve špatném technickém stavu, nevyvázané vodiče a neoznačená kabelová vedení.

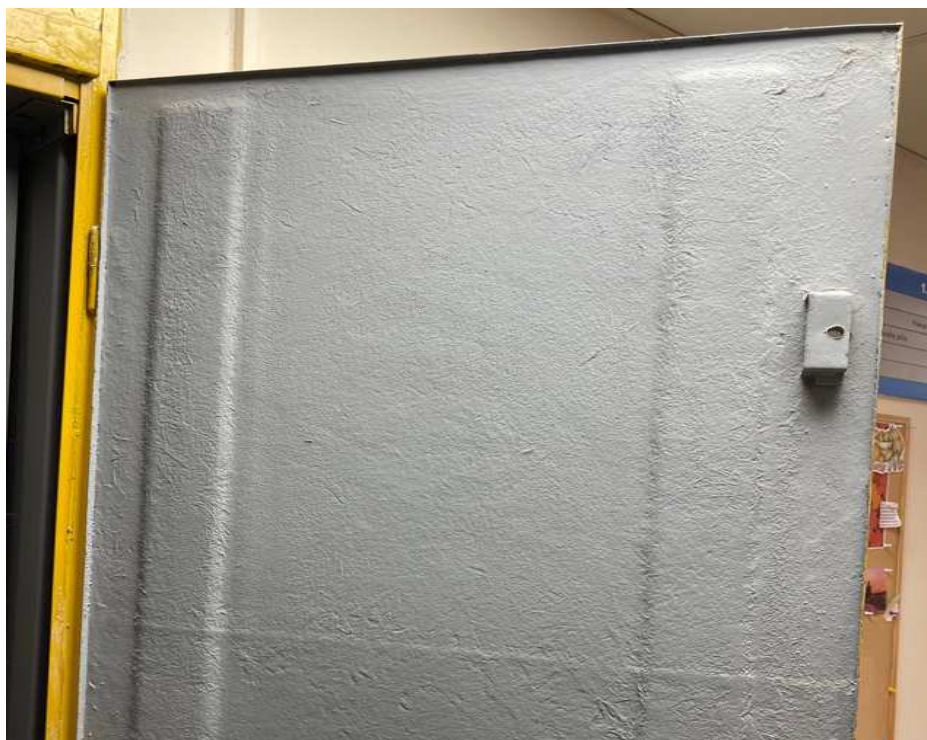
Obr. 37. Původní podružný rozvaděč, zvýšená požární odolnost, bez certifikace.

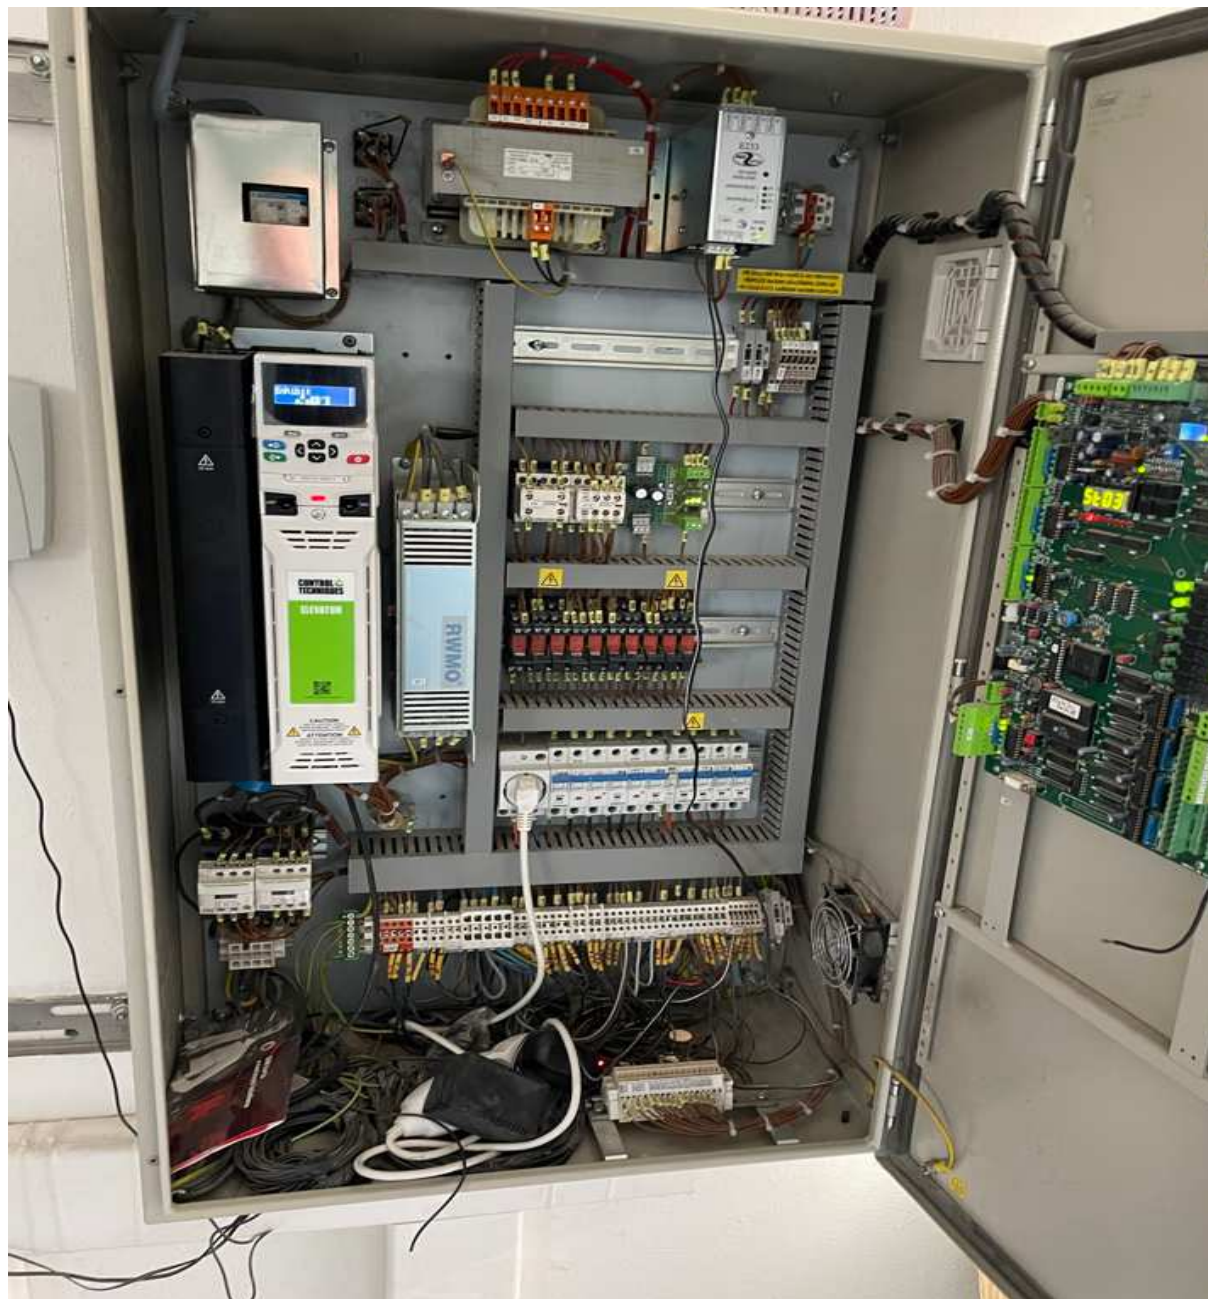
Stav rozvaděče výtahu č. 1 lze posuzovat za technicky nevyhovující, stav rozvaděče výtahu č. 2 za stav vyžadující pozornost údržby.

Obr. 43. Rozvaděč výtahu č. 1, závady – nepořádek, nevyvázaná kabeláž.

Rozvaděče výtahů je nutné uvést do odpovídajícího technického stavu.

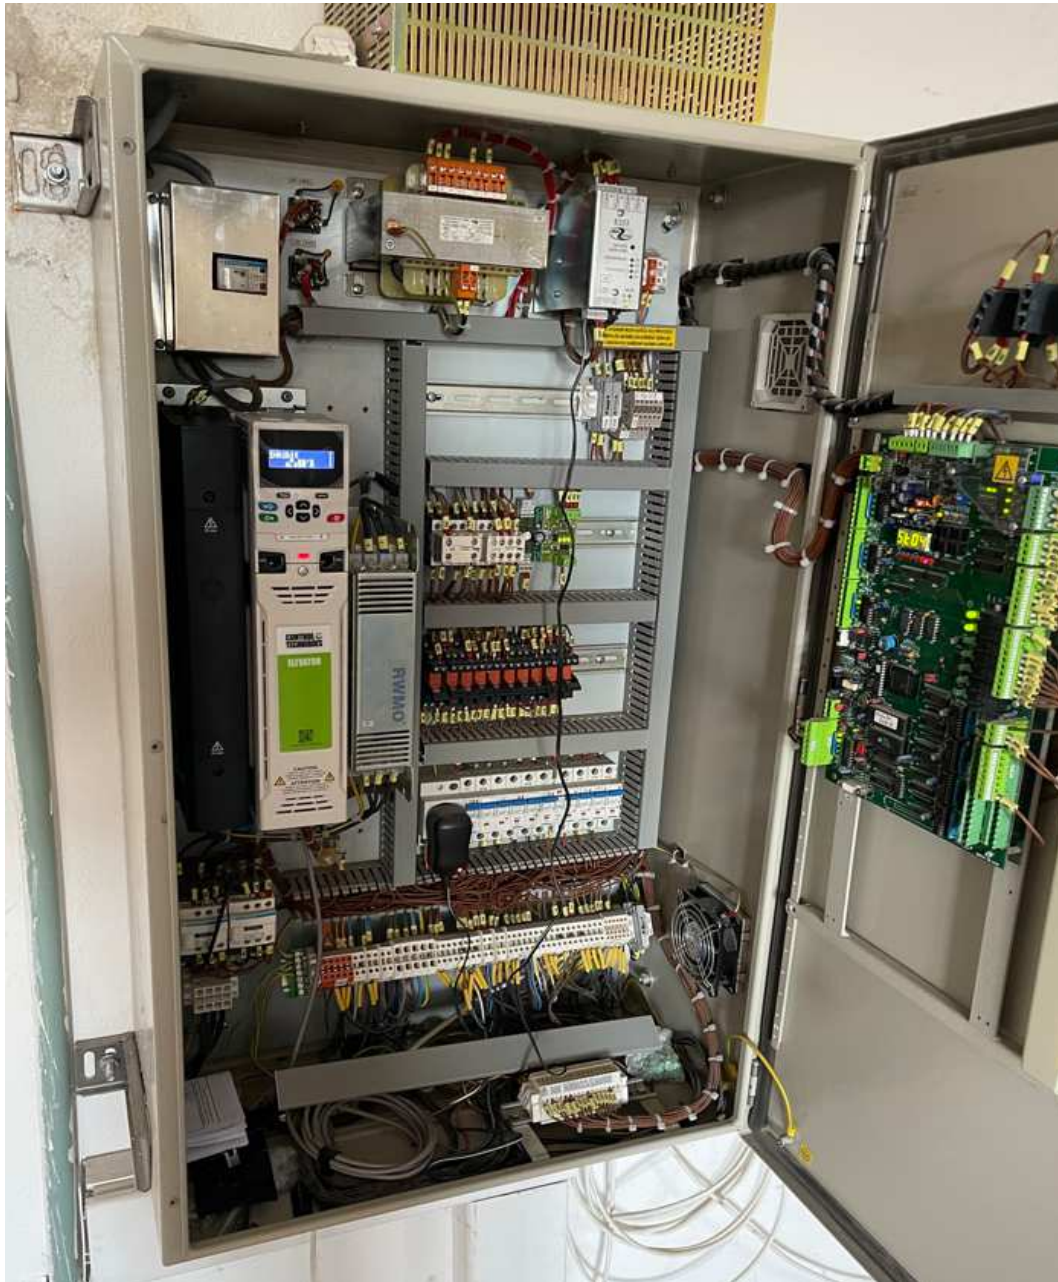
Obr. 44. Rozvaděč výtahu č. 2, závady – nevyvázaná a nezakrytá kabeláž.
